経年による木製アーチ道路橋（かじか橋）の 構造性能と健全度調査

及川 大輔¹・故 菅沼 源二郎²・本田 秀行³・後藤 文彦⁴

STRUCTURAL PERFORMANCE AND SOUNDNESS EVALUATION OF AGING TIMBER ARCH HIGHWAY BRIDGE

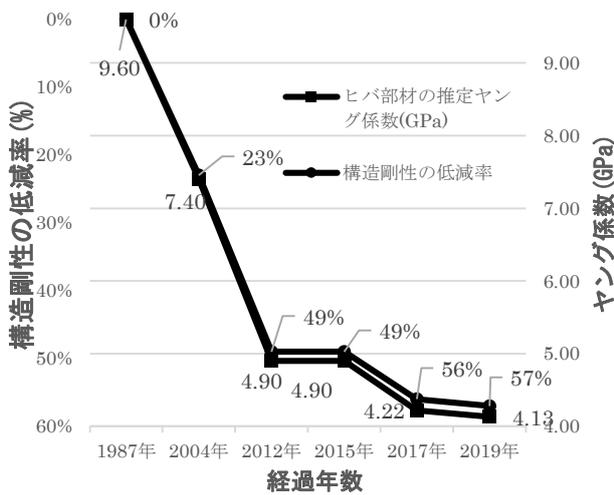
図-12 経年による構造剛性と推定ヤング係数の低減

構造剛性の低減率は架設から32年経過している2019年の調査では57%低減していることがわかる。経年による構造剛性の低減について1回目の調査である2004年は23%低減、2012年は49%低減と架設から25年までは構造剛性の低減が著しく進んでいることがわかる。しかし2015年以降の低減は7年で8%とあまり進んでいない。2015年の調査では2012年から構造剛性が変化しておらず低減が認められない。今回までの調査によって経年による構造剛性の低減は認められているが、低減の傾向がつかめているものではない。現在提案されている構造剛性の低減係数の算出式や残存年数の算出式²⁾は現時点までの低減の傾向から算定したものであり、算出式を確立していくためにも構造剛性の低減の傾向を把握していくことが必要である。本橋の傾向が近代木橋全てに当てはまるものであるかは現時点では分からない。とはいえ本橋の調査結果を基に、今後のデータ蓄積から木橋一般の傾向についてもある程度は推測できるだろう。

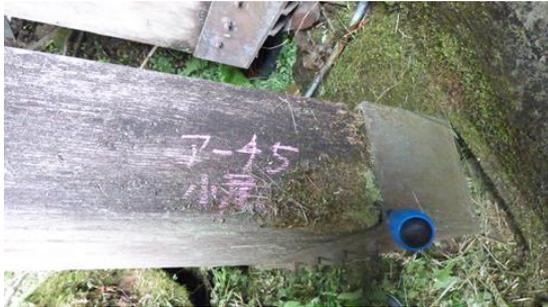
図-15 アーチ端部の損傷写真と損傷図

図-15 に示した写真から見て取れるように、アーチ端部ではドライバーが刺さるほどまで木材内部の腐朽が進行していた。また図-16 に示した写真からアーチリブは支柱との接合部の腐朽が進行しており遠方目視であったが、表面がえぐれ内部が見えていた。そのため主構部材であるアーチ部の健全度評価は判定区分 III、対策区分 C2 の安全性の観点から速やかな補修が必要と判断されるものとした。また腐朽の原因は接合部に水が溜まっていることが挙げられる。特にアーチ端部に関しては支承部材との接合部の構造に問題があるものと考えられる。

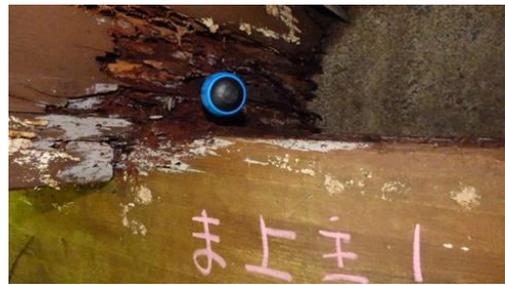
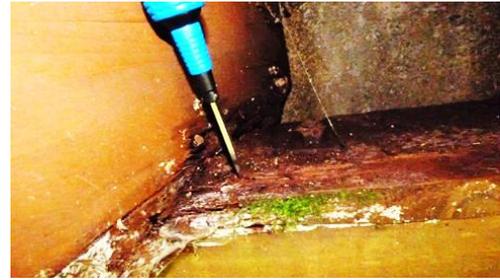
図-17 縦桁, 枕梁の損傷写真と損傷図

図-17 に示した写真から見て取れるように、縦桁では枕梁との接合部が腐朽していた。また同様に枕梁でも接合部が腐朽していた。腐朽部にドライバーを指したところ木材内部がえぐれるほど腐朽が進行していた。そのため縦桁の健全度評価は判定区分 III、対策区分 C2 の安全性の観点から速やかな補修が必要とされるものとした。枕梁の健全度評価は判定区分 II、対策区分 M の日常の維持管理工事で早急な処置が必要とされるものとした。また腐朽の原因は接合方法が組み木工法であるためと考えている。組み木工法は建築に多く用いられている工法であり、接合部を凹凸に加工し金物継ぎ手を使わず接合する方法である。凹凸に加工するため、木口から水が浸透しやすく腐朽が進んでしまっていると考えられる。

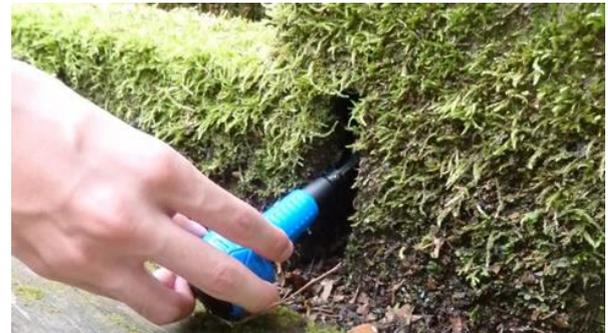
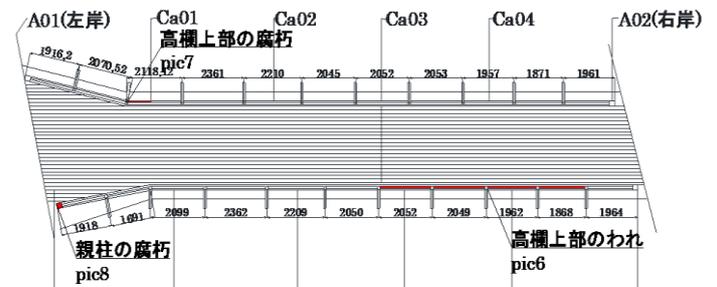
図-18 高欄部の損傷写真と損傷図

図-18 に示した写真から見て取れるように、親柱の根元にドライバーが収まるほどの穴が開いていた。また損傷図に示すように高欄上部（笠木部材）にもわれが生じていた。そのため高欄部の健全度評価は判定区分 I、対策区分 B とし、変状が確認され状況に応じて補修が必要とされるという判断にした。また腐朽の原因としては架設場所の環境によるものと考えている。本橋の周辺には木が多くあり日光が遮られていた。こけが多く繁殖していたことが証拠として挙げられるであろう。またわれについては経年による木材特有の劣化と考える。二度にわたって補修を行っている床版部分の腐朽は確認で
