# 木橋「鶴の舞橋」の形状測定と 経年変化

「鶴の舞橋」は青森県鶴田町に平成 6 年に建設された全長 300m の木製歩道橋である。橋脚を含めた全ての部材で耐久性に優れた青森県産のヒバ材を用いており、40～50 年の耐用年数が期待されているが、経年劣化により太鼓落としの主桁等の構造部材に腐朽や欠損が認められるようになった。本研究では、橋の維持管理を目的として毎年実施している健全度調査の結果を用いて、本橋梁の長期的な形状変化の解析を行った。その結果、一部の区間で床板上面の標高が低下する傾向が認められた。また、全長に亘り床板上面の左右の傾斜が増加する傾向が認められたが、基礎の不同沈下は 1 箇所を除き確認されず、構造部材の腐朽が進行していることが示唆された。

**Key Words:** timber bridge, shape measurement, aged deterioration, maintenance, health inspection

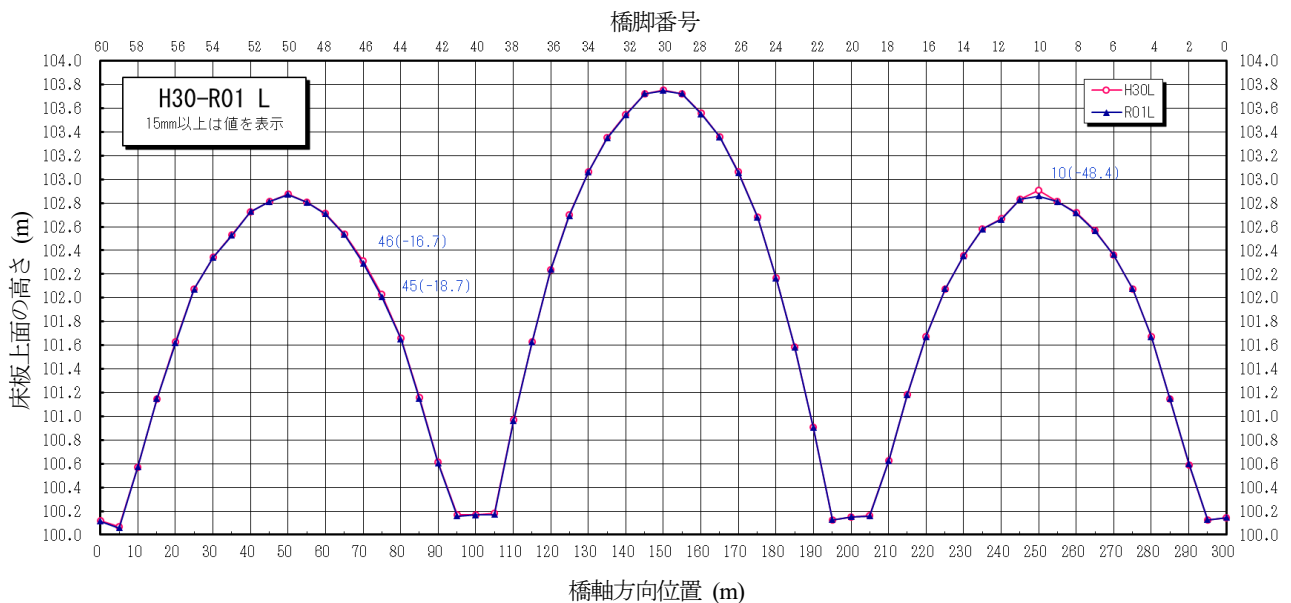
図-3 床板上面の水準測量結果 (橋梁左側)

図-3 に平成 30 年度調査と令和元年度調査の水準測量により得られた橋梁左側の標高を示す。

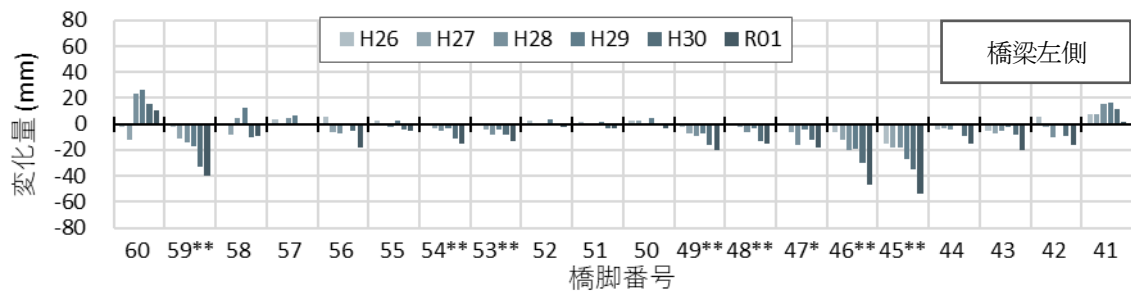
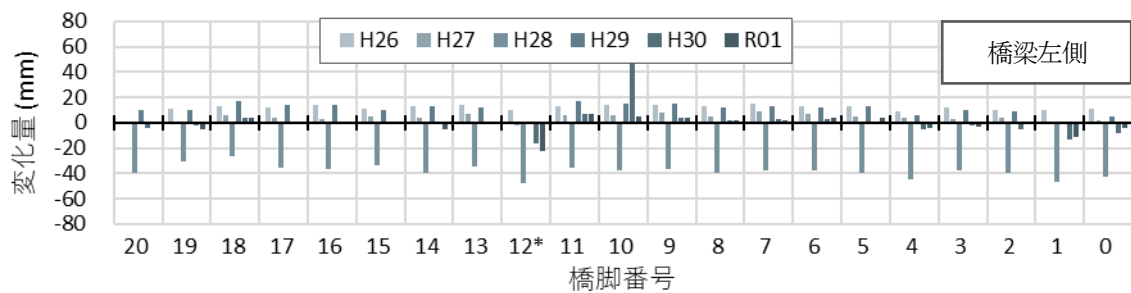
図4 平成 25 年度を基準とした各年度の床板上面の標高の変化量 (橋梁左側)

図-4, 図-5 に平成 25 年度の床板上面の標高を基準とした各年度の左右の床板上面の標高の変化量を示す。平成 25 年度と比較して床板上面の標高が低下したとき、変化量は負の値をとる。各橋脚番号の測定結果に対して、スピアマンの順位相関係数を用いて相関分析を行った。なお、図-4(b), 図-5(b), (c)中に認められる平成 28 年度の測定誤差と考えられる値については分析から除外した。その結果、橋梁左側では図中に\*または\*\*で示す No.12, 45, 46,

47, 48, 49, 53, 54, 59 の 9 箇所では有意水準 5% ( $p < 0.05$ ) で強い負の相関が認められた。そのうち\*\*で示す 7 箇所では有意水準 1% ( $p < 0.01$ ) でかなり強い負の相関が認められた。同様に、橋梁右側では図中に\*または\*\*で示す No.13, 14, 28, 31, 33, 36, 37, 44, 45, 46, 47, 49, 51, 52, 53, 54, 56, 59 の 18 箇所では有意水準 5%で強い負の相関が認められた。そのうち\*\*で示す 9 箇所では有意水準 1%でかなり強い負の相関が認められた。従って、これらの負の相関が認められた箇所では標高が年々低下する傾向にあると考えられる。また、橋梁右側でより大きく低下する傾向にあると考えられる。

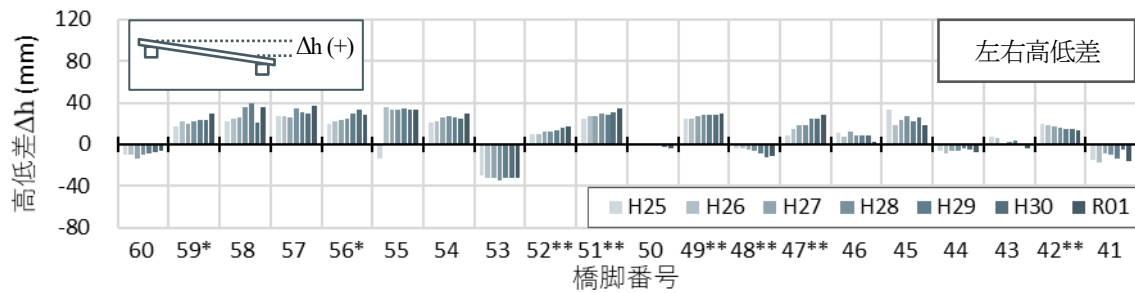
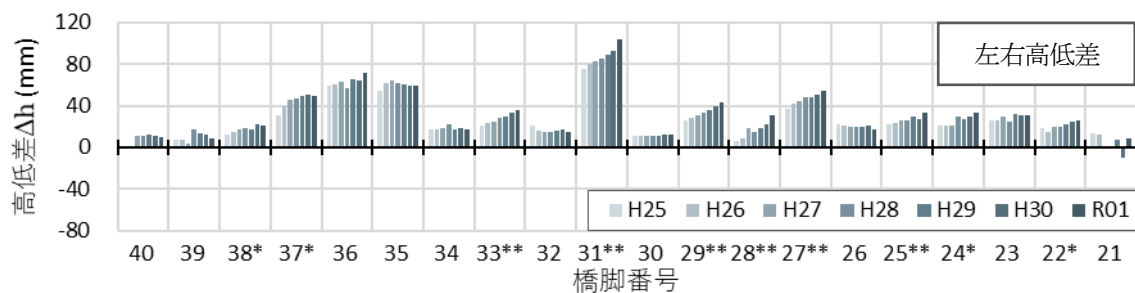
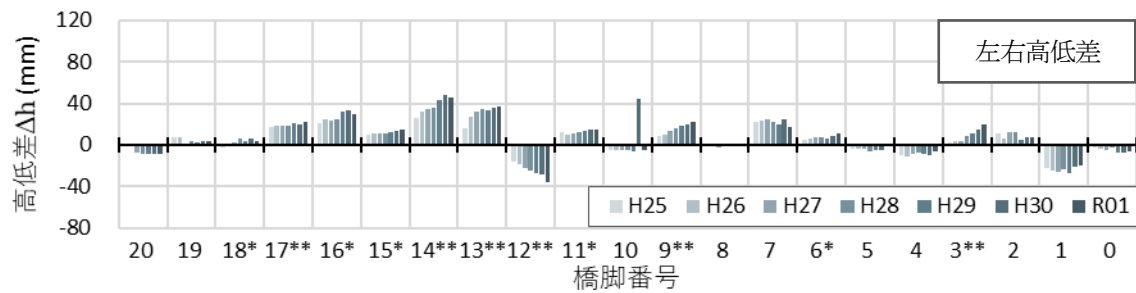
図-6 床板上面の左右の高低差

図-6 に床板上面の左右の高低差の変化を示す。同図中に示すように右側が左側より低くなっているとき、高低差は正の値をとる。床板上面の標高と同様に、各橋脚番号の測定結果に対して、スピアマンの順位相関係数を用いて相関分析を行った。その結果、橋梁全体に亘り 26 箇所では高低差が増加、3 箇所では減少する傾向が認められた。また、No.20～40 のアーチ径間では平成 25 年度の調査開始時点で大きな高低差が生じている箇所が複数あり、調査開始以前から高低差が増加する傾向にあったと予想された。床板の左右で高低差が生じる原因としては、部材の腐朽、基礎の不同沈下、橋脚の圧縮、腐朽に因らない部材のめり込みが考えられる。目視で観察した部材の状況から、部材の腐朽やめり込みによって床板の左右の高低差が生じたと考えられる。

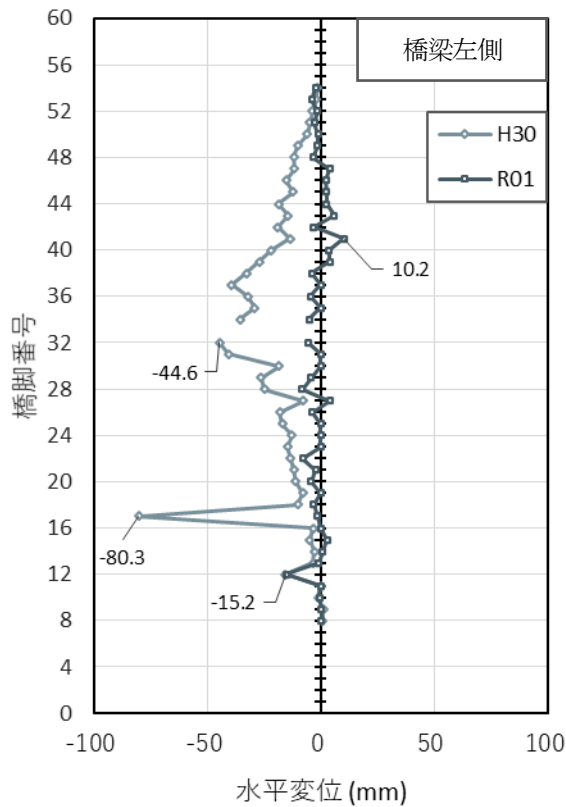
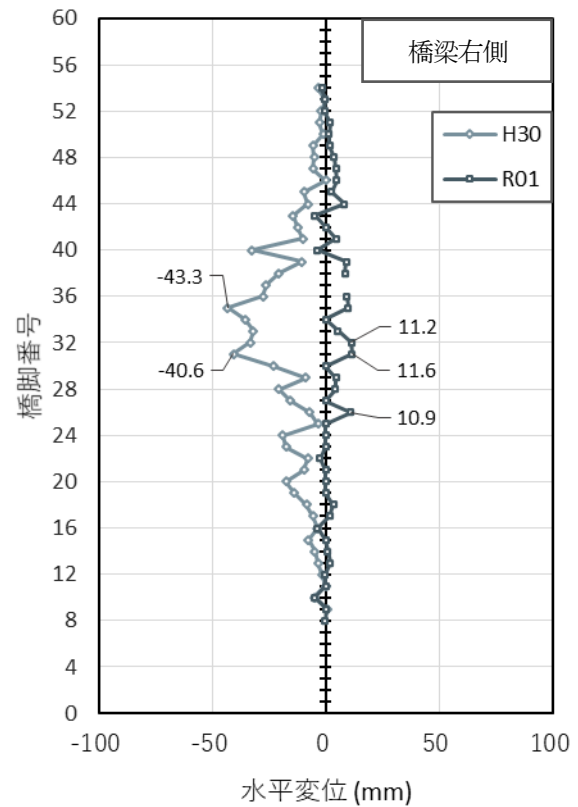
図-8 橋脚水平変位

図-8 に各橋脚におけるターゲット設置位置の橋軸直角方向水平変位を示す。平成 29 年度における各橋脚ターゲットの水平位置を基準とし、右側に変位したとき正の値をとる。平成 30 年度調査では左側橋脚、右側橋脚とも

に左側に大きな変位が確認されたが、令和元年度調査では右側に大きな変位が確認され、ターゲットは平成29年度と近い水平位置を示した。本項目は長期的な挙動の観察に足る十分なデータが蓄積されておらず、今後も継続的な調査が必要である。

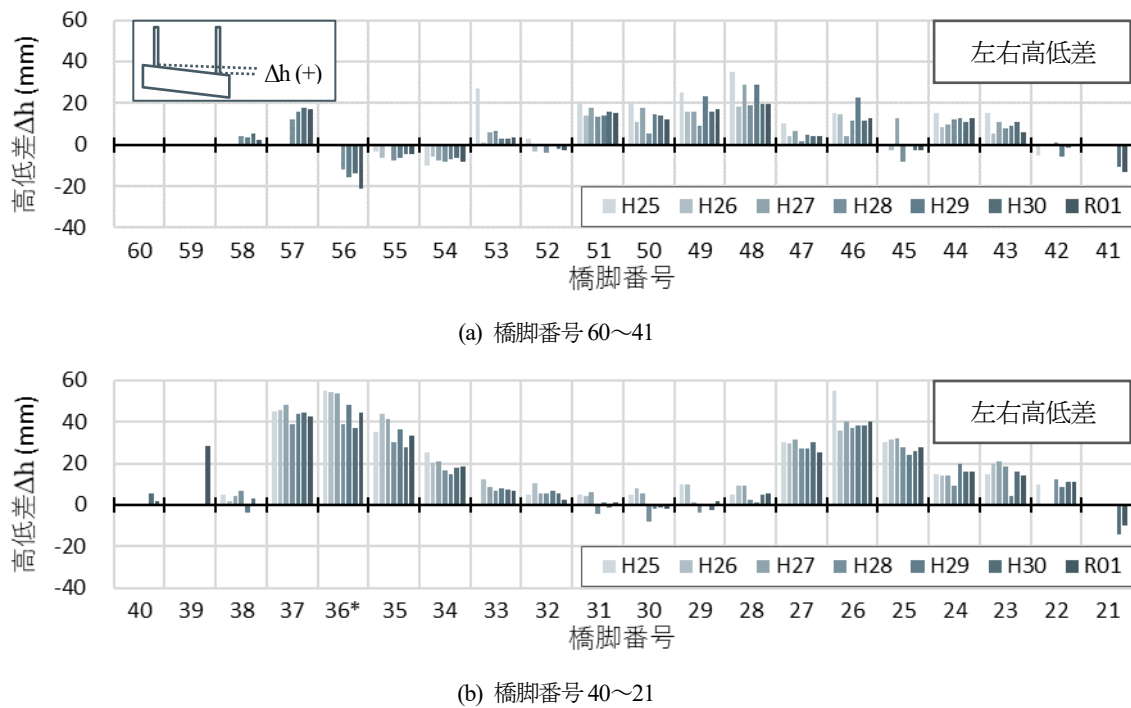
図-9 コンクリート基礎上面の左右の高低差

測定点を一部に限定している年がある。各橋脚番号の測定結果に対して、スピアマンの順位相関係数を用いて相関分析を行った。その結果、No.36 でのみかなり強い負の相関が認められた。これは、基礎の左側が沈下、あるいは右側が隆起することにより、調査開始以前に何らかの原因で生じた高低差が減少していることを意味する。また、複数の基礎で大きな高低差が認められるが、平成25年度調査から現在まで大きな変化は確認されていないため、過去に高低差が生じたものの、現時点では不同沈下は進行していないと考えられる。

基礎上面の左右の高低差の変化と床板上面の左右の高低差の変化が一致していないことから、主桁や台持木といった主要構造部材の腐朽が進行している可能性がある。
