# 上津屋橋（流れ橋）

<時代にあった木橋をめざして>

京都府山城北土木事務所

# 平成26年流出に伴う改修工事

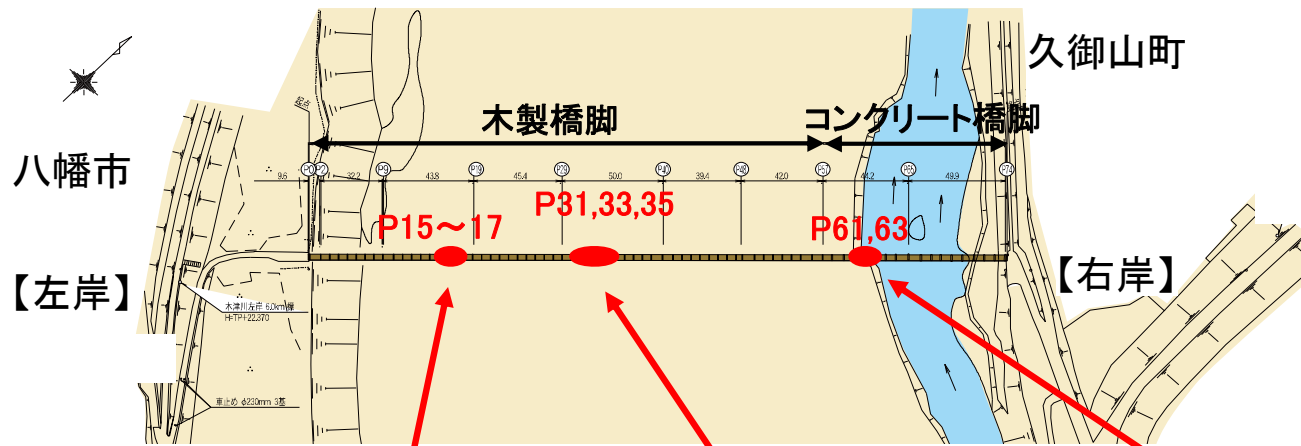
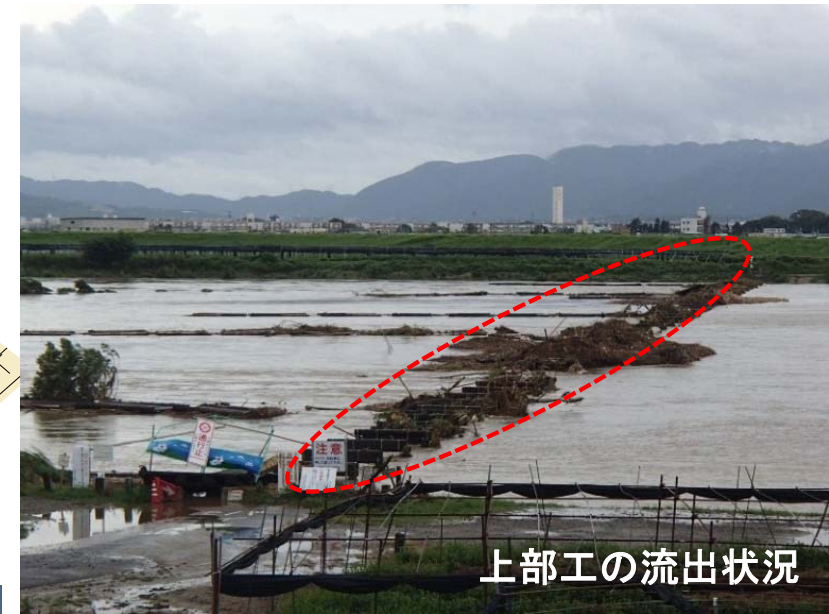
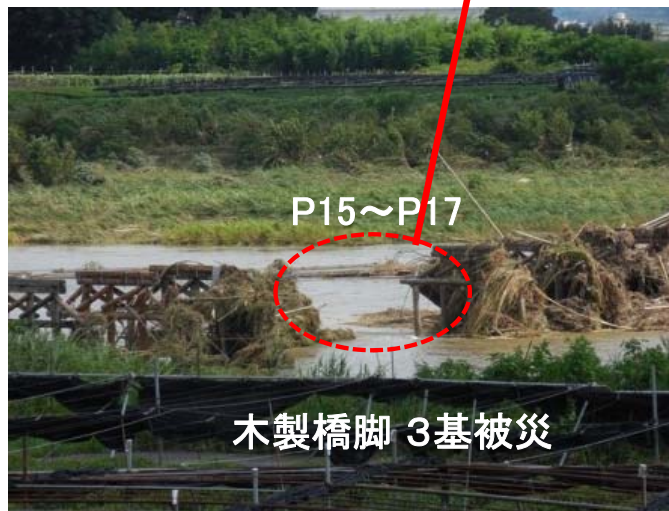
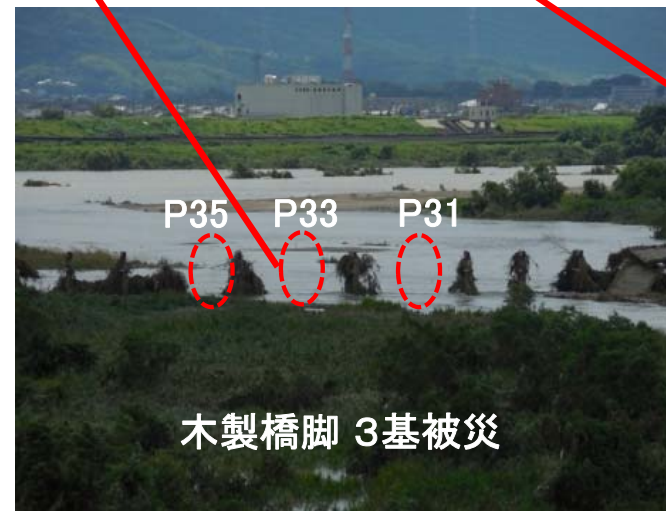
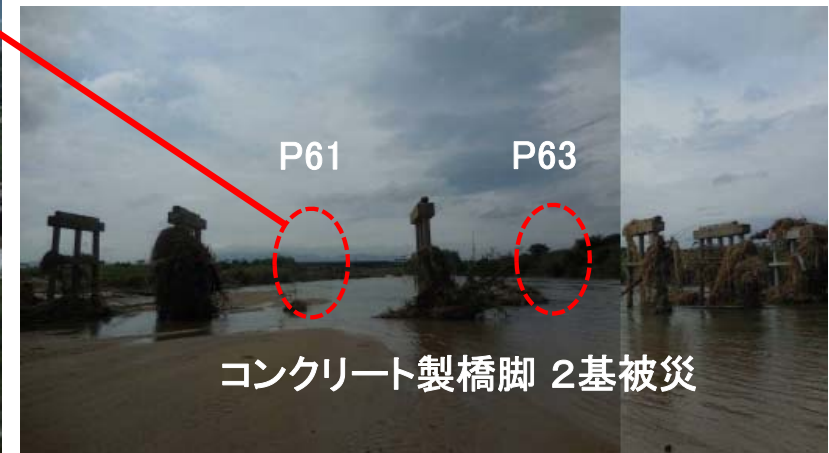
<平成26年流出>

4年連続（平成23～26年度）流出

今後のあり方や復旧方法を  
有識者で構成する「上津屋橋（流れ橋）あり方検討委員会」で検討

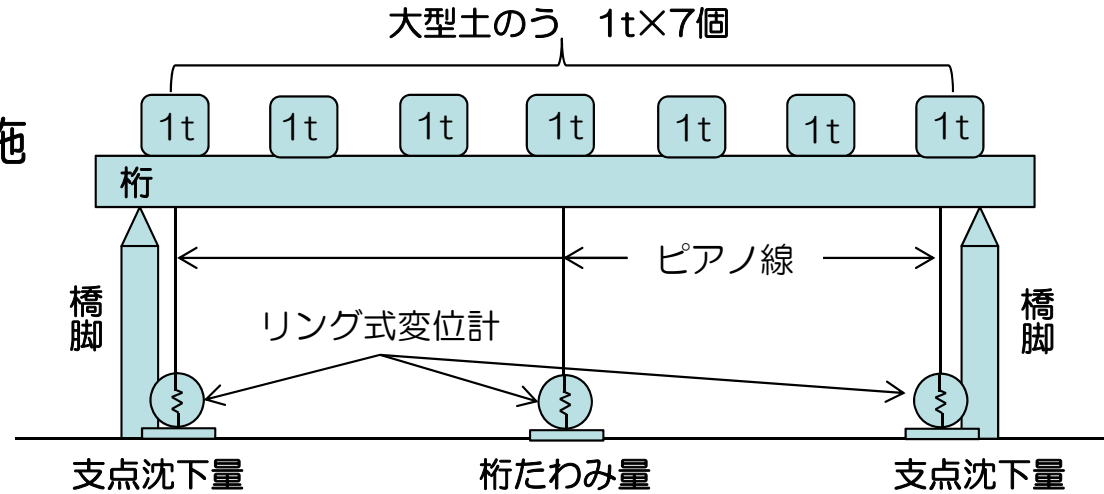
## 載荷試験（たわみ量測定試験）

安全性の確認のため、載荷試験を実施  
 大型土のう 7個  
 リング式変位計

結果  
 設計「たわみ量」より小さい変位

設計より安定した構造

支間長 (m)	設計たわみ量 (cm)	実測たわみ量(cm)	差(設計-実測)(cm)
9.20	1.875	1.084	0.791
9.90	1.704	1.225	0.479
