漁港施設水中部の点検効率化に向けた 水中ドローンの活用方法と適用性について

(国研) 水産研究・教育機構 水産技術研究所 ○大井 邦昭

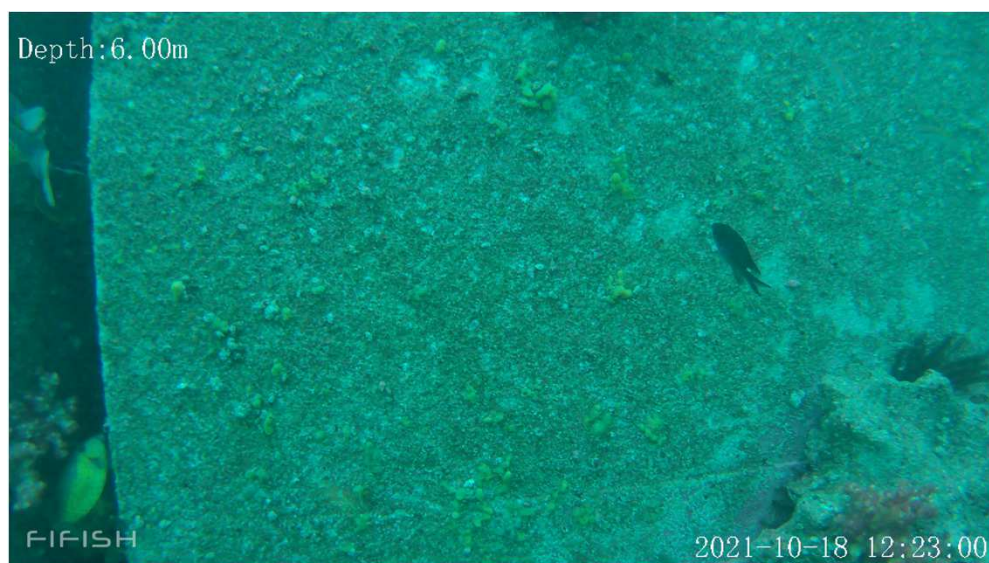
#重力式 (D漁港) 面的撮影

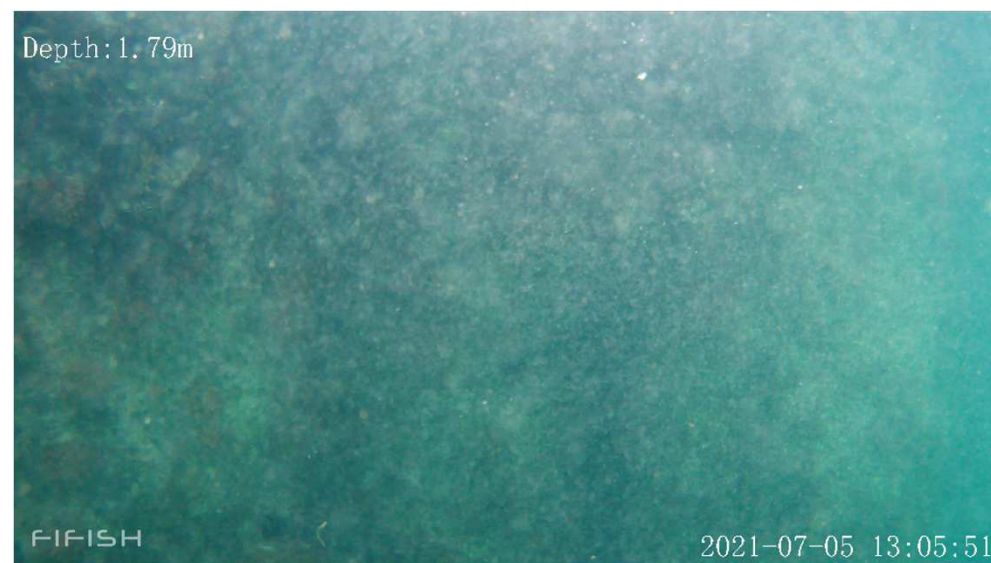
#鋼管矢板式 (C漁港) スポット撮影

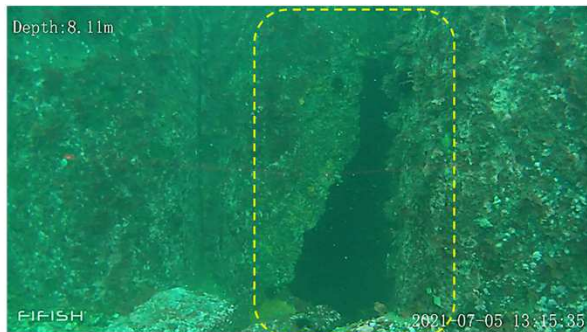
No.4 開孔（C漁港、鋼管矢板式防波堤）

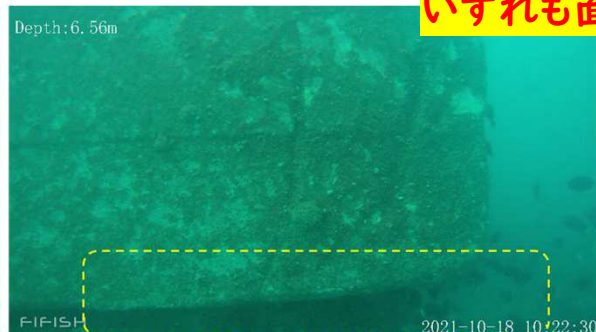
No.8 基礎部の洗掘（D漁港、ケーソン式直立堤）

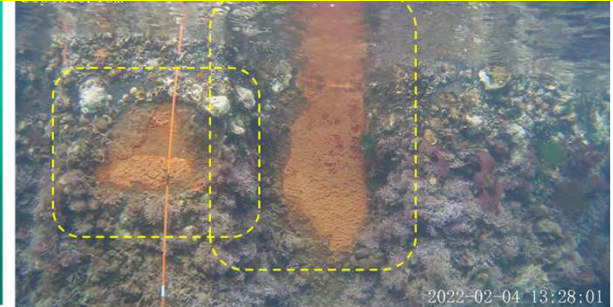
（参考）発錆（E漁港、鋼管栈橋（前面矢板））
