橋本道路垂井高架橋 供用後モニタリング
(2007.8.1 ~ 2008.9.30)

委 員 会 資 料

2008年10月23日

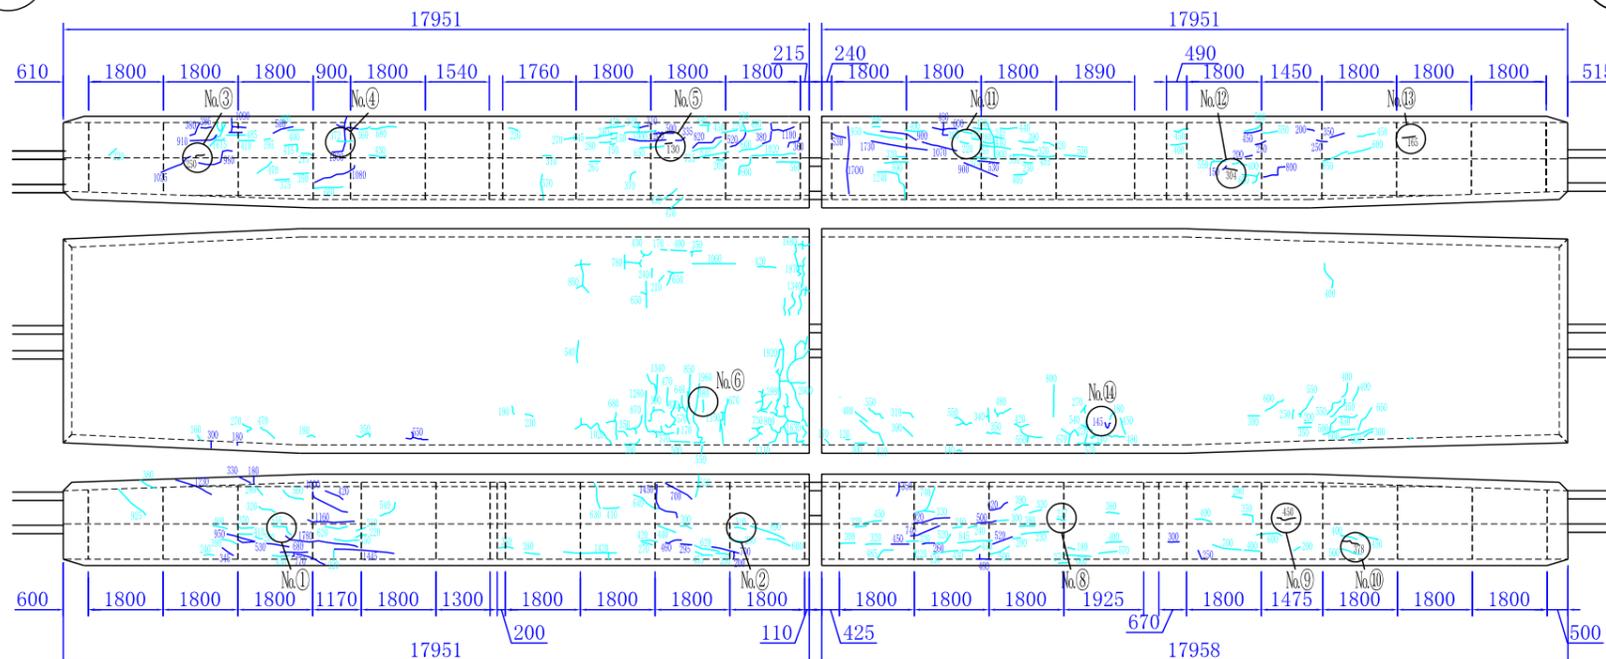
①P2~P3 ひび割れ点検結果

供用前 (H19.7.20) を初期値とし、供用1ヶ月後、3ヶ月後、12ヶ月後とそれぞれひび割れ状況を確認した。点検結果から、すべての測点において、ひび割れの進展は認められなかった。また、自動計測によるひび割れ幅 (亀裂変位計) 測定位置で、注入施工後の新たなひび割れは認められなかった。その他、新たな損傷等も認められなかった。

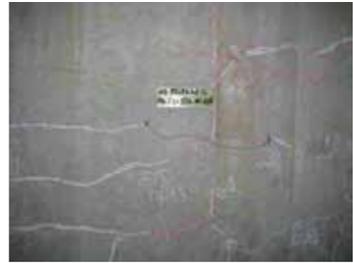
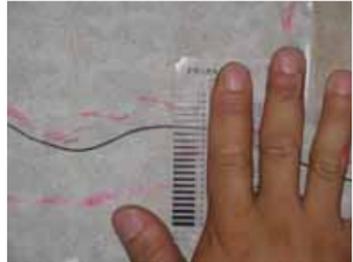
測定箇所No.	ひび割れ長(mm)	幅(mm)
初期値 (H19.7.20)	372	0.10
2回目 (H19.8.30)	372	0.10
3回目 (H19.11.7)	372	0.10
4回目 (H20.7.7)	372	0.10

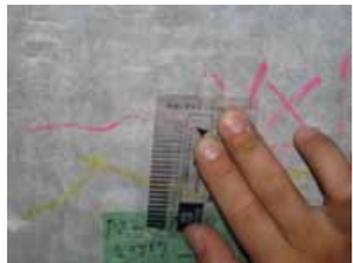
測定箇所No.	ひび割れ長(mm)	幅(mm)
初期値 (H19.7.20)	217	0.10
2回目 (H19.8.30)	217	0.10
3回目 (H19.11.7)	217	0.10
4回目 (H20.7.7)	217	0.10

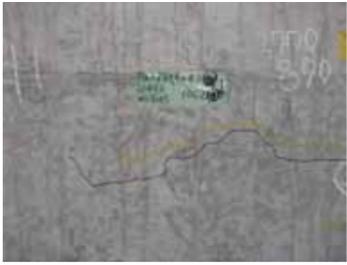
測定箇所No.	ひび割れ長(mm)	幅(mm)
初期値 (H19.7.20)	450	0.05
2回目 (H19.8.30)	450	0.05
3回目 (H19.11.7)	450	0.05
4回目 (H20.7.7)	450	0.05

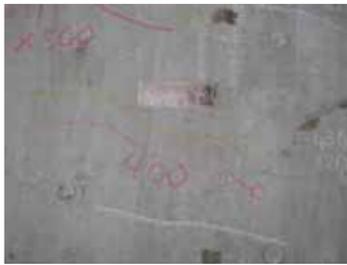
測定箇所No.	ひび割れ長(mm)	幅(mm)
初期値 (H19.7.20)	378	0.05
2回目 (H19.8.30)	378	0.05
3回目 (H19.11.7)	378	0.05
4回目 (H20.7.7)	378	0.05

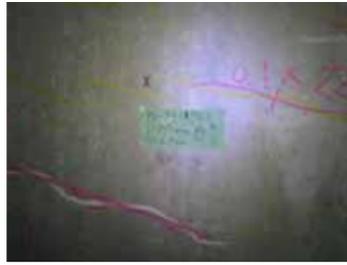
測定箇所No.	ひび割れ長(mm)	幅(mm)
初期値 (H19.7.20)	277	0.10
2回目 (H19.8.30)	277	0.10
3回目 (H19.11.7)	277	0.10
4回目 (H20.7.7)	277	0.10

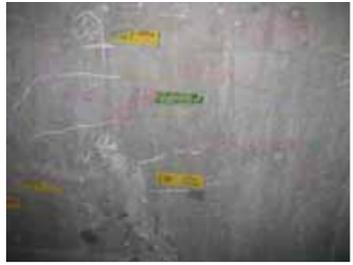
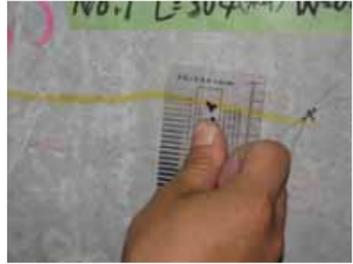
測定箇所No.	ひび割れ長(mm)	幅(mm)
初期値 (H19.7.20)	304	0.05
2回目 (H19.8.30)	304	0.05
3回目 (H19.11.7)	304	0.05
4回目 (H20.7.7)	304	0.05

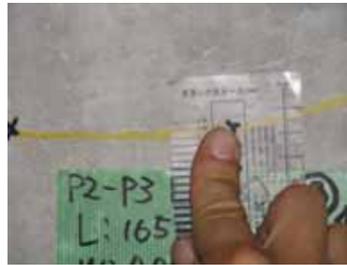
測定箇所No.	ひび割れ長(mm)	幅(mm)
初期値 (H19.7.20)	165	0.05
2回目 (H19.8.30)	165	0.05
3回目 (H19.11.7)	165	0.05
4回目 (H20.7.7)	165	0.05

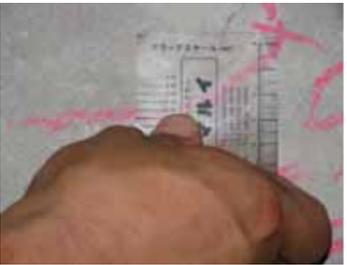
測定箇所No.	ひび割れ長(mm)	幅(mm)
初期値 (H19.7.20)	145	0.15
2回目 (H19.8.30)	145	0.15
3回目 (H19.11.7)	145	0.15
4回目 (H20.7.7)	145	0.15

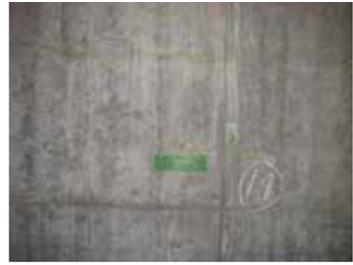
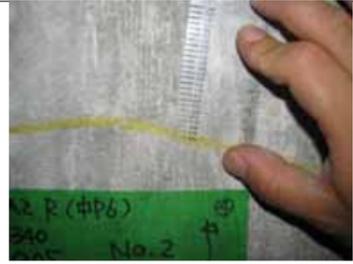
測定箇所No.	ひび割れ長(mm)	幅(mm)
初期値 (H19.7.20)	340	0.05
2回目 (H19.8.30)	340	0.05
3回目 (H19.11.7)	340	0.05
4回目 (H20.7.7)	340	0.05

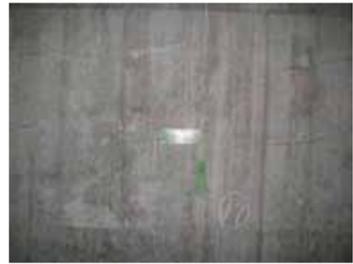
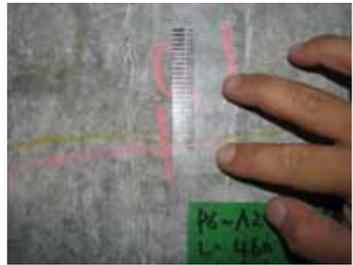
測定箇所No.	ひび割れ長(mm)	幅(mm)
初期値 (H19.7.20)	460	0.10
2回目 (H19.8.30)	460	0.10
3回目 (H19.11.7)	460	0.10
4回目 (H20.7.7)	460	0.10

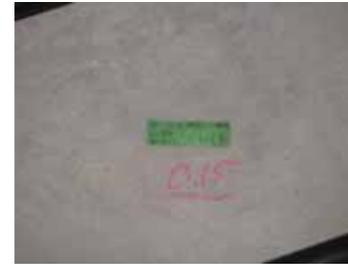
測定箇所No.	ひび割れ長(mm)	幅(mm)
初期値 (H19.7.20)	140	0.15
2回目 (H19.8.30)	140	0.15
3回目 (H19.11.7)	140	0.15
4回目 (H20.7.7)	140	0.15

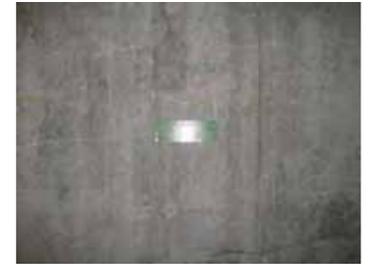
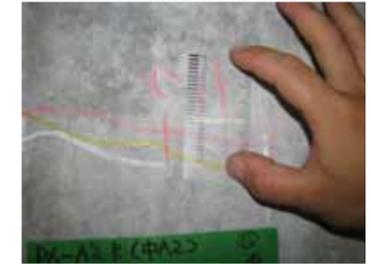
測定箇所No.	ひび割れ長(mm)	幅(mm)
初期値 (H19.7.20)	155	0.10
2回目 (H19.8.30)	155	0.10
3回目 (H19.11.7)	155	0.10
4回目 (H20.7.7)	155	0.10

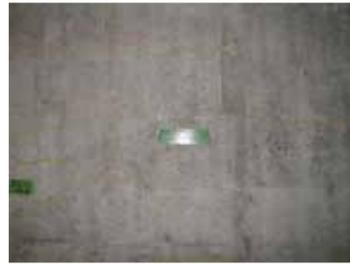
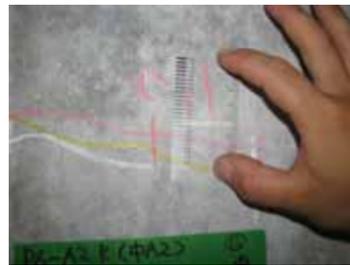
測定箇所No.	ひび割れ長(mm)	幅(mm)
初期値 (H19.7.20)	175	0.05
2回目 (H19.8.30)	175	0.05
3回目 (H19.11.7)	175	0.05
4回目 (H20.7.7)	175	0.05

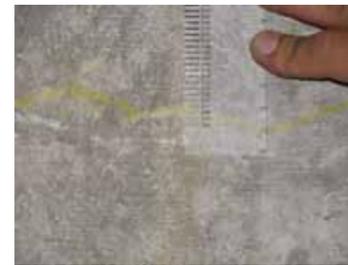
測定箇所No.	ひび割れ長(mm)	幅(mm)
初期値 (H19.7.20)	515	0.05
2回目 (H19.8.30)	515	0.05
3回目 (H19.11.7)	515	0.05
4回目 (H20.7.7)	515	0.05

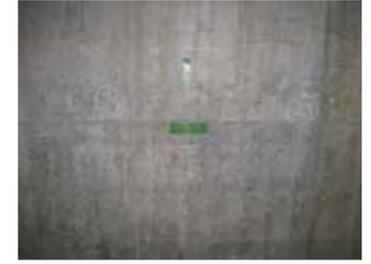
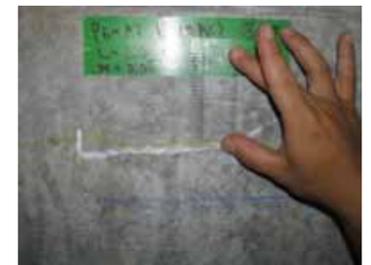
測定箇所No.	ひび割れ長(mm)	幅(mm)
初期値 (H19.7.20)	210	0.05
2回目 (H19.8.30)	210	0.05
3回目 (H19.11.7)	210	0.05
4回目 (H20.7.7)	210	0.05

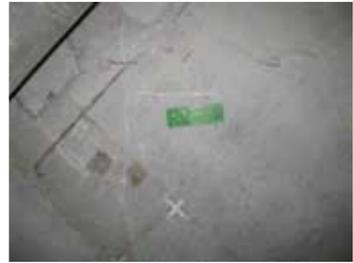
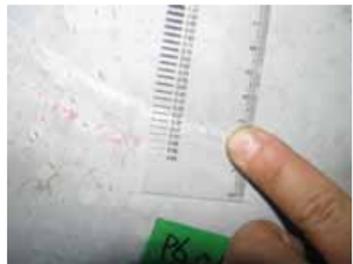
測定箇所No.	ひび割れ長(mm)	幅(mm)
初期値 (H19.7.20)	220	0.10
2回目 (H19.8.30)	220	0.10
3回目 (H19.11.7)	220	0.10
4回目 (H20.7.7)	220	0.10
