橋本道路垂井高架橋 供用後モニタリング  
(2007. 8. 1～2009. 7. 31)

委員会資料

2009年11月11日

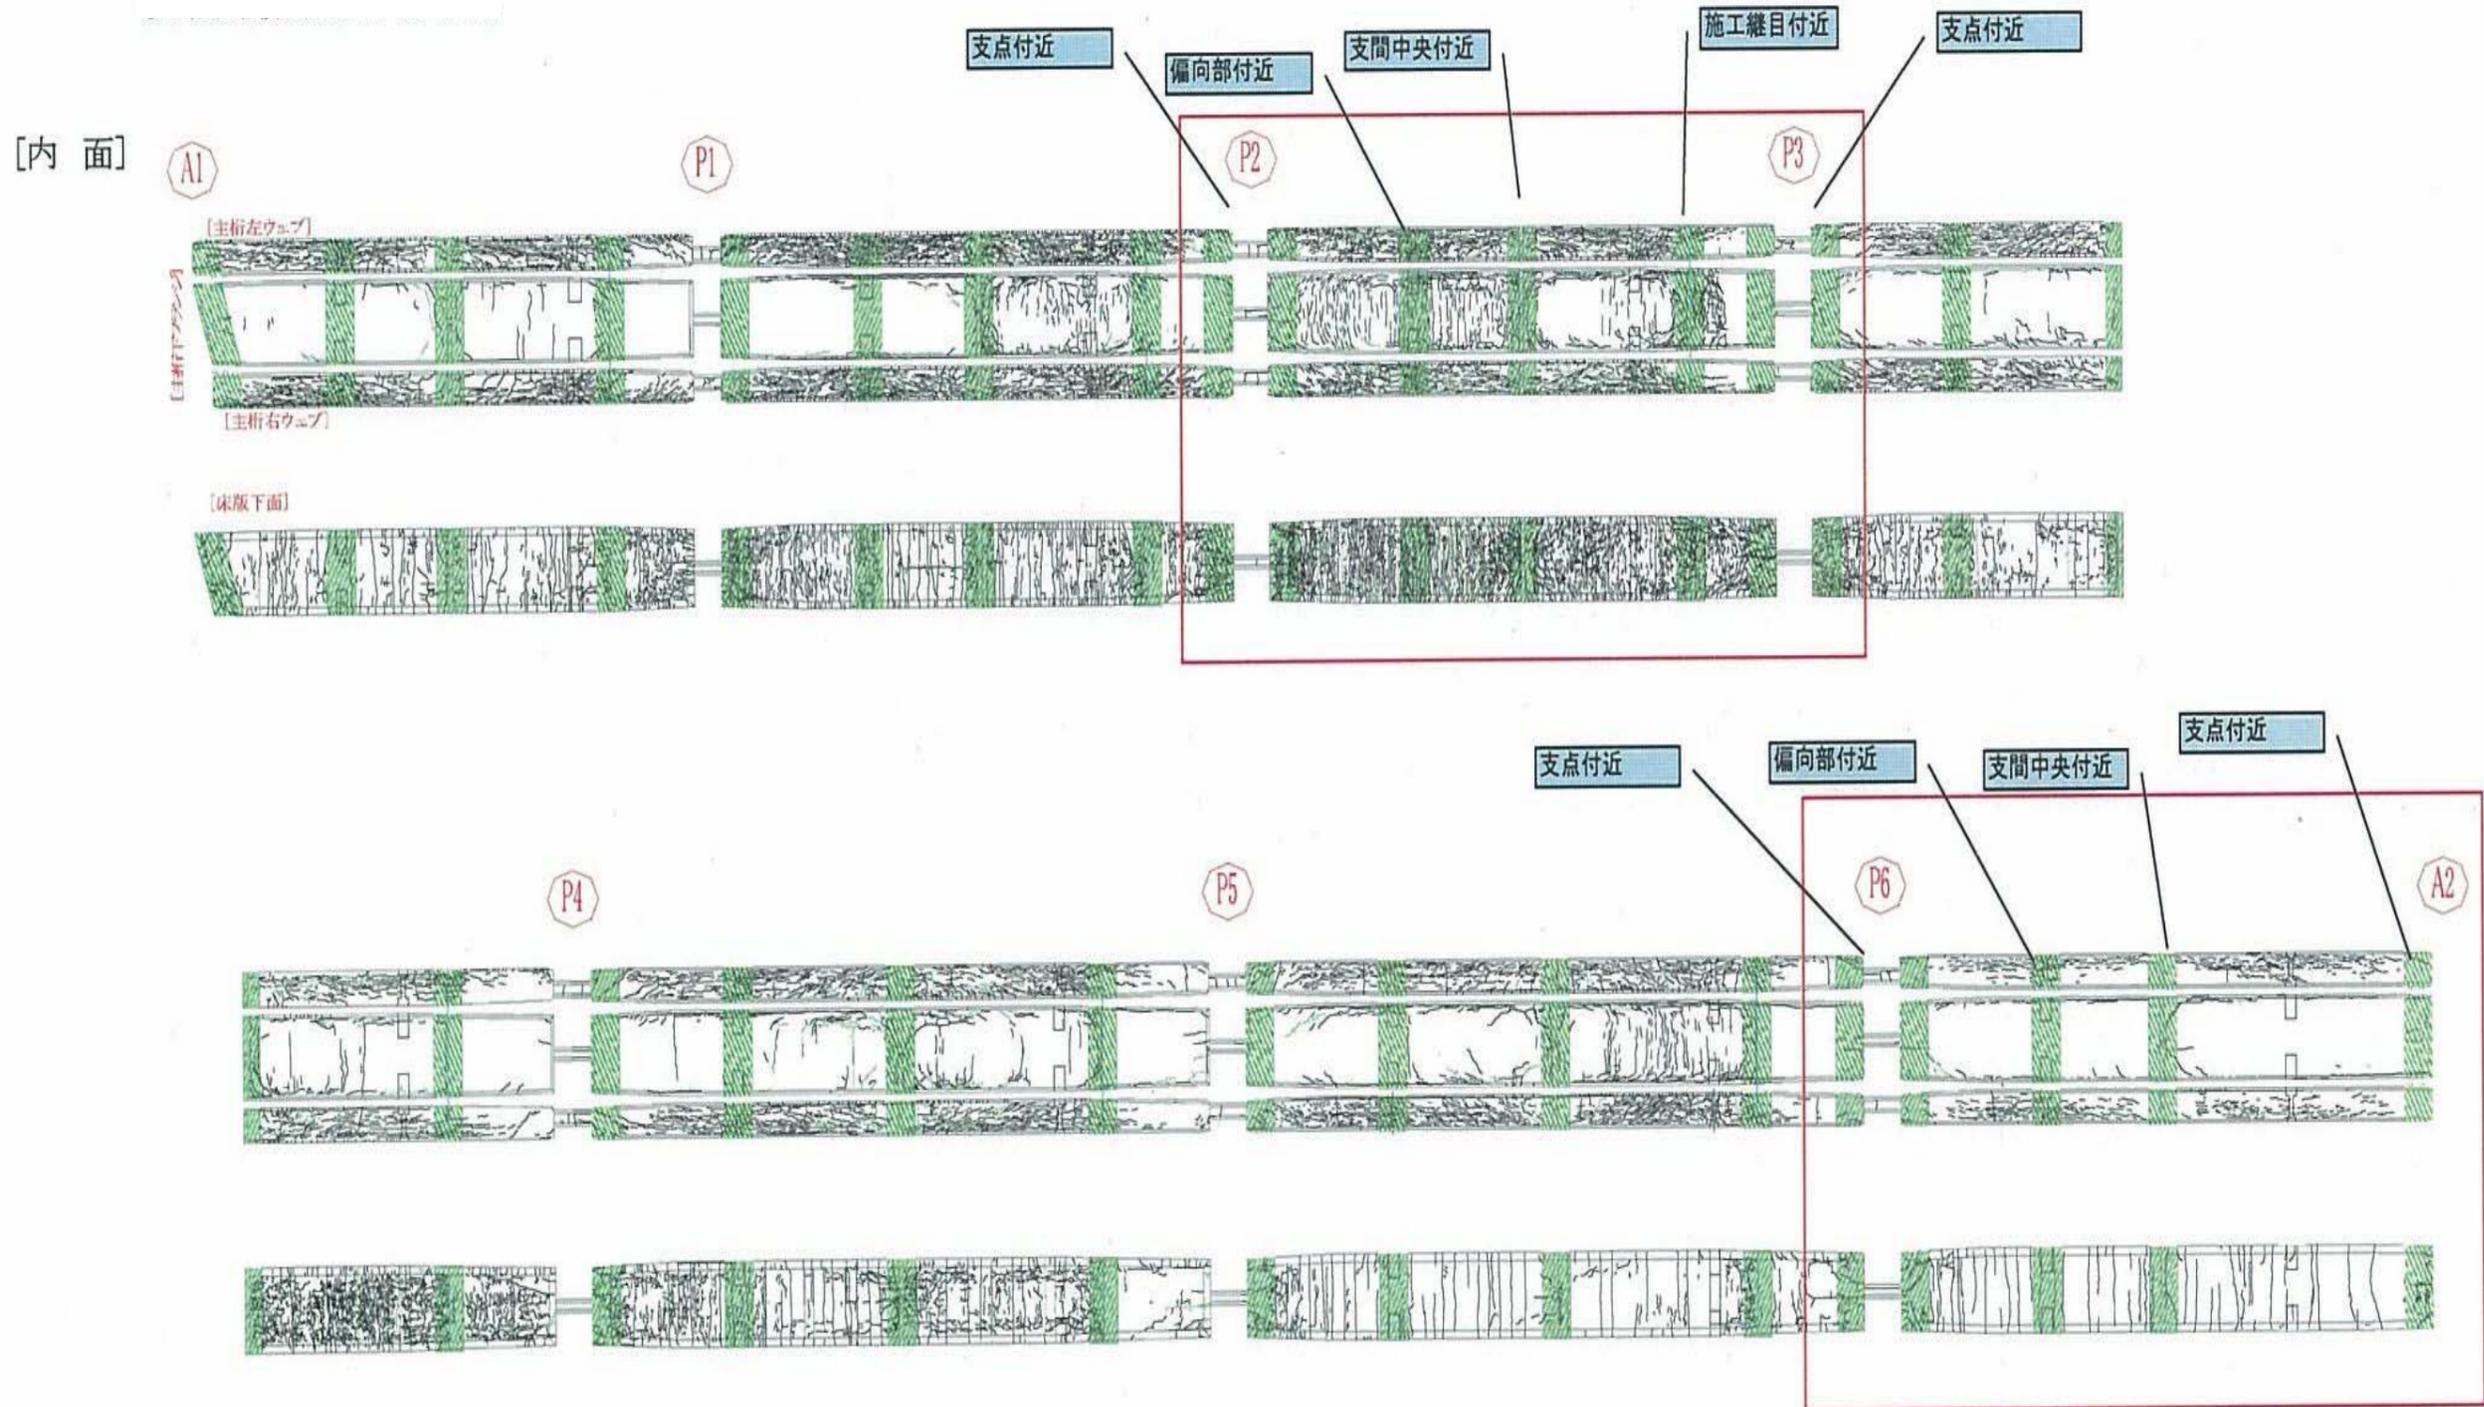
図-2 重点点検箇所図

初期のひび割れ点検・定期点検においては、下図の赤囲み径間→P2-P3・P6-A2を全体の代表径間としてひび割れ幅・上床版下面の変状を点検する。  
 点検に際しては、下図緑色ハッチング部(2m区間)においては、0.1mm以上のひび割れを記録し、ハッチング以外の部分においては、0.2mm以上のひび割れを記録する。

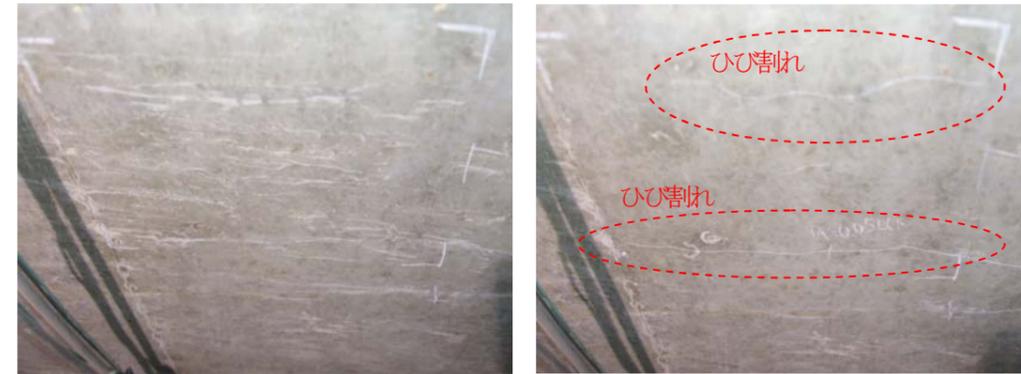
上床版下面にひび割れと白色の汚れが確認された。確認された場所は、補強隔壁から1m～2m程度であった。ひび割れ幅は、最大で0.05mm程度であった。

- ・補強隔壁付近（主に補強隔壁から1m～2m程度）の上床版下面にひび割れ（最大幅0.05mm、L=300mm程度）が数本と白色の汚れが確認された。
- ・汚れた箇所にひび割れがある箇所と無い箇所がある。
- ・指で簡単に汚れが取れる（遊離石灰であれば少し硬い）。
- ・補強隔壁が高架橋完成後に施工されている。

以上より、白色の汚れは、補強隔壁施工時の汚れの可能性が高いと考えられる。

写真 左右同じ箇所、右：汚れを拭き取った後ひび割れをチョーキング

ひび割れ幅が0.05mm程度であり調査の対象外となるが、遊離石灰の可能性が0では無いため追跡調査を実施し、遊離石灰の可能性があるか確認する。確認方法は、対象箇所の汚れを一部拭き取り次回調査時に確認し、汚れが再度確認された場合は、遊離石灰の可能性を疑うものとする。

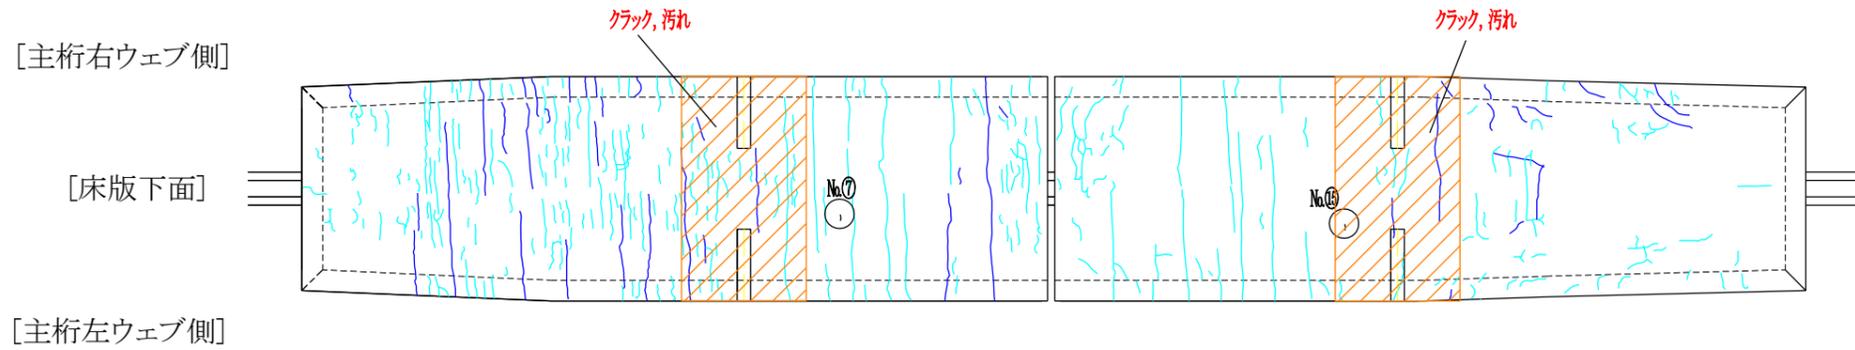
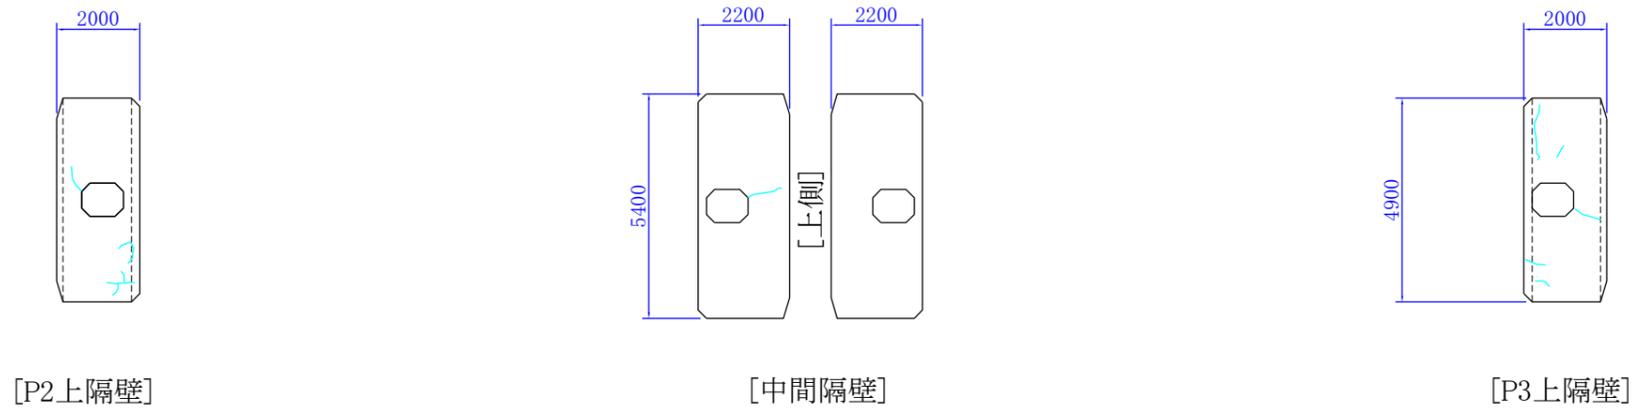
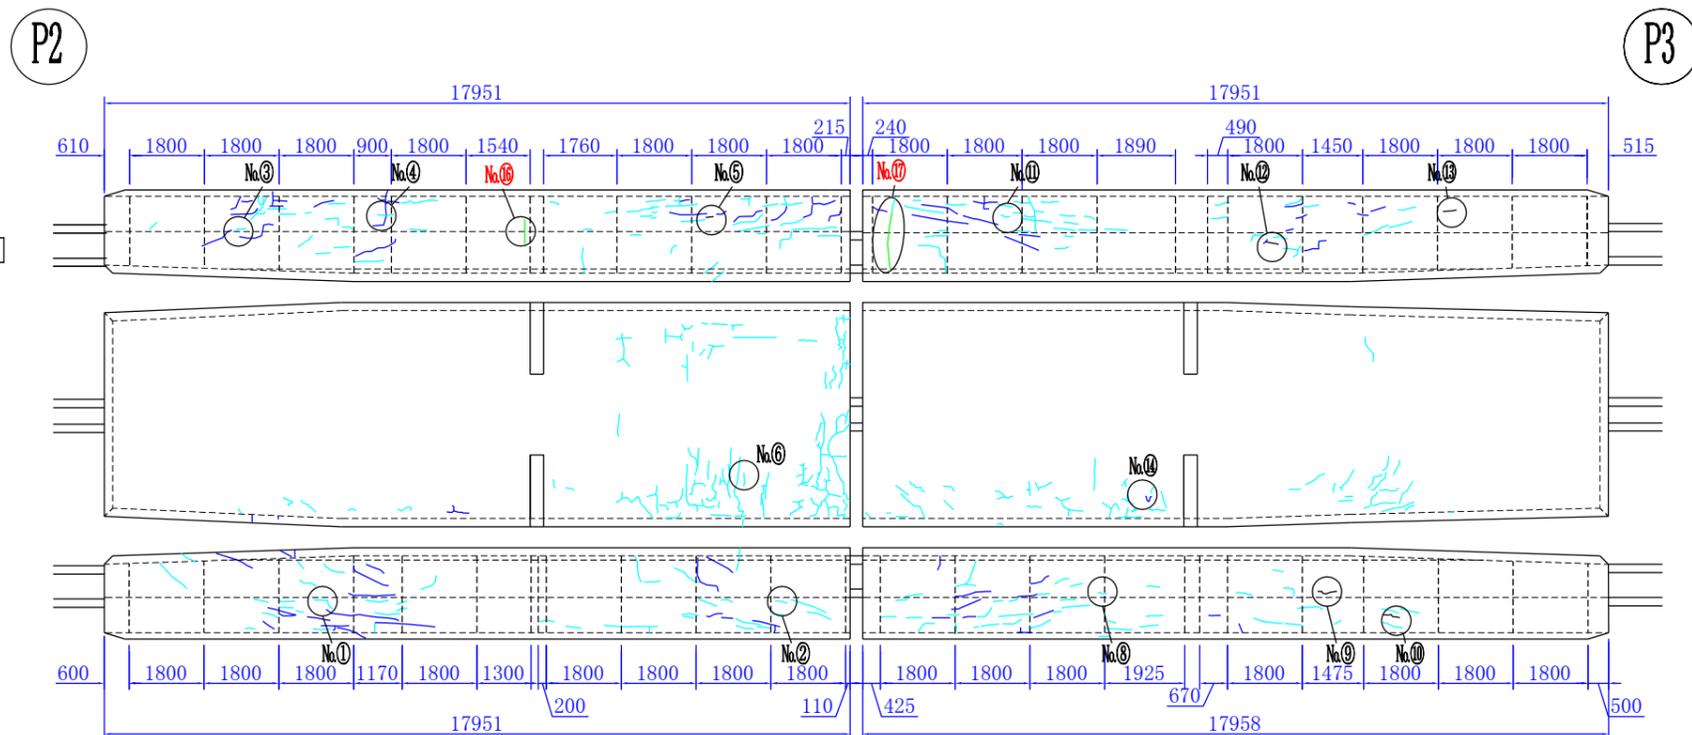
③P2~P3 ひび割れ点検結果

番号	長さ(mm)	幅(mm)	状況
16	600	0.2	新規
17	1540	0.2	幅進展(0.15→0.2)

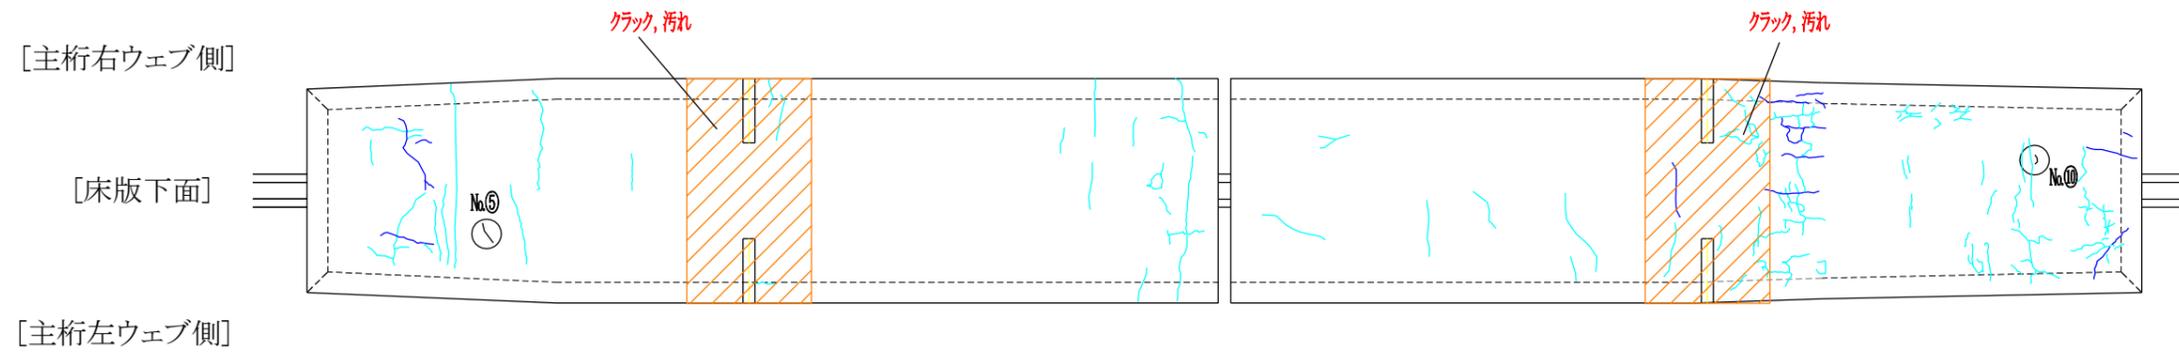
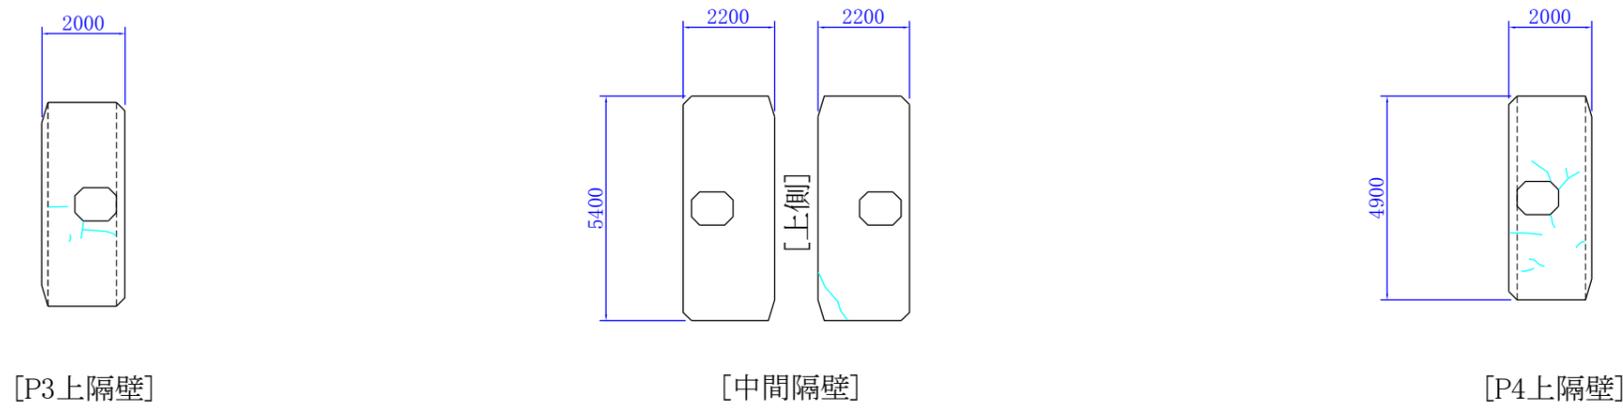
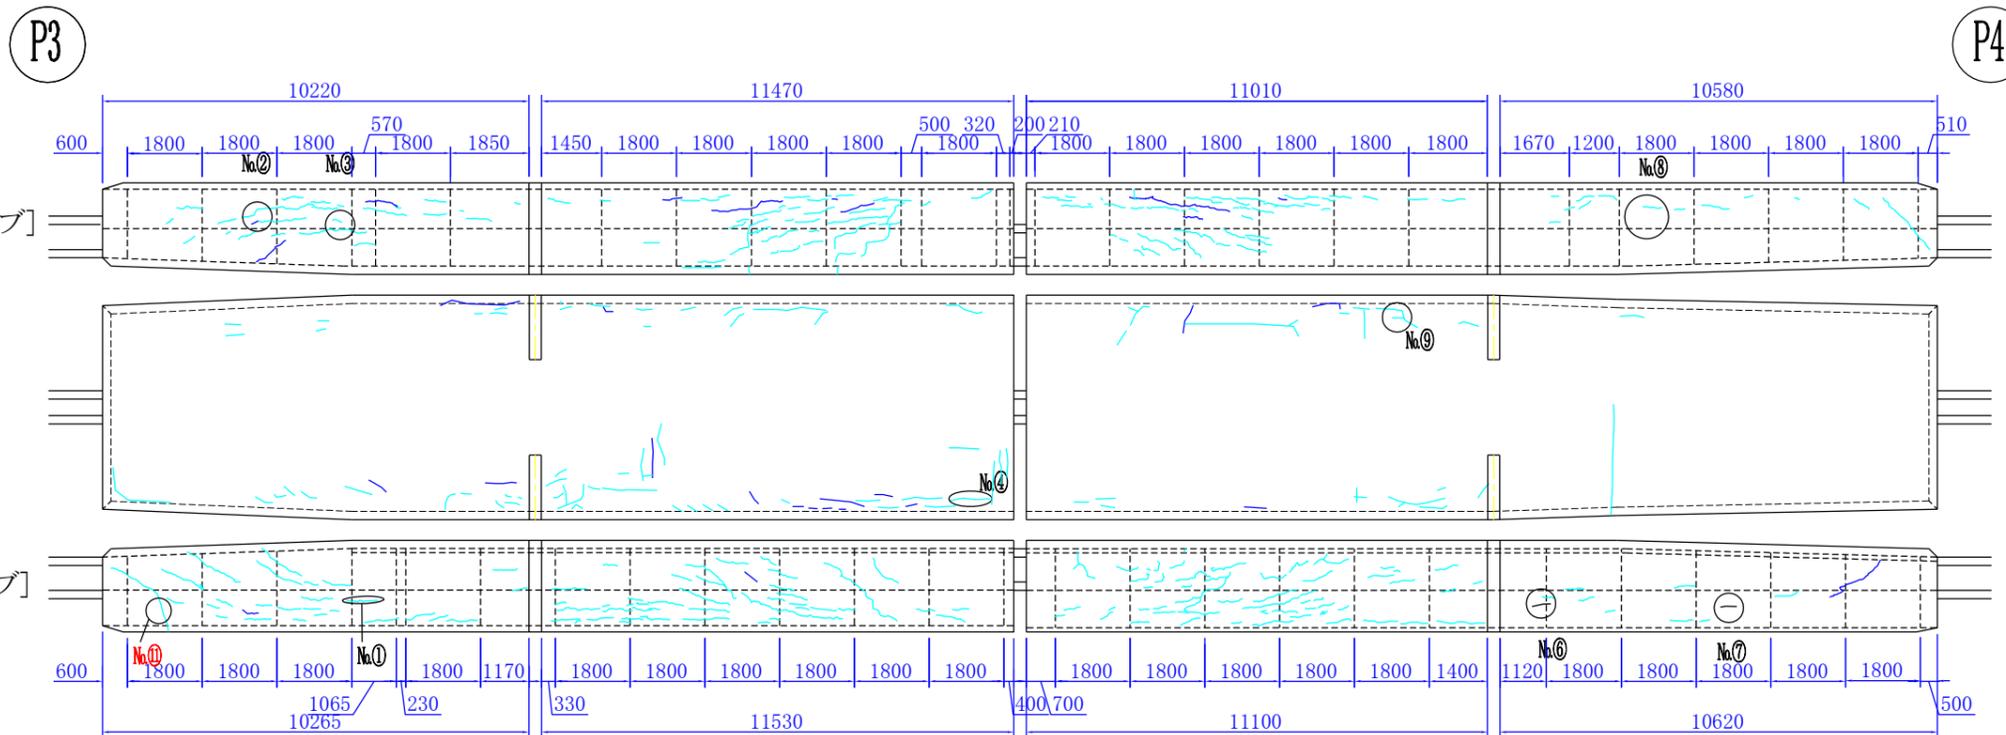
④P3～P4 ひび割れ点検結果

番号	長さ(mm)	幅(mm)	状 況
11	1850	0.1	新規

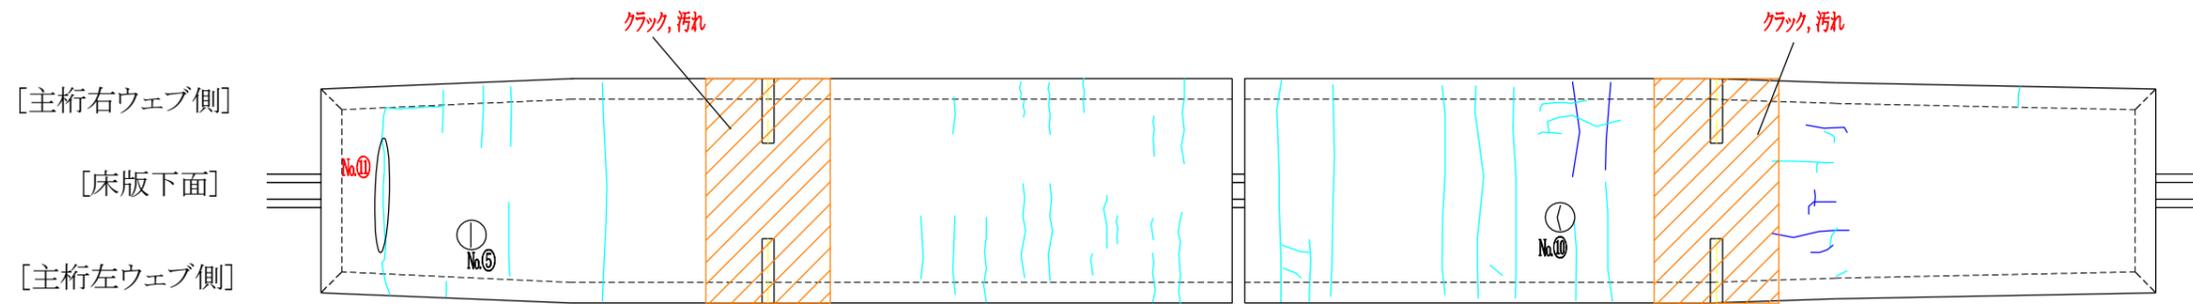
⑤P4~P5 ひび割れ点検結果

P4～P5上床版下面に新規ひび割れ1本（幅0.1mm）が確認された。このひび割れを今後の追跡対象とし、点検調書に追加した。

番号	長さ(mm)	幅(mm)	状況
11	7200	0.1	新規

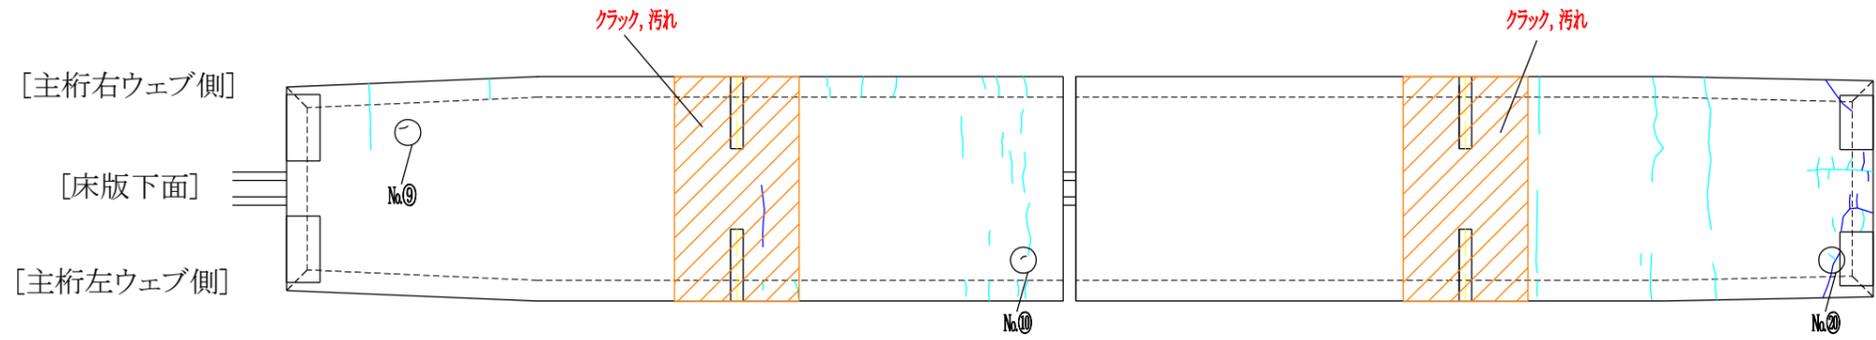
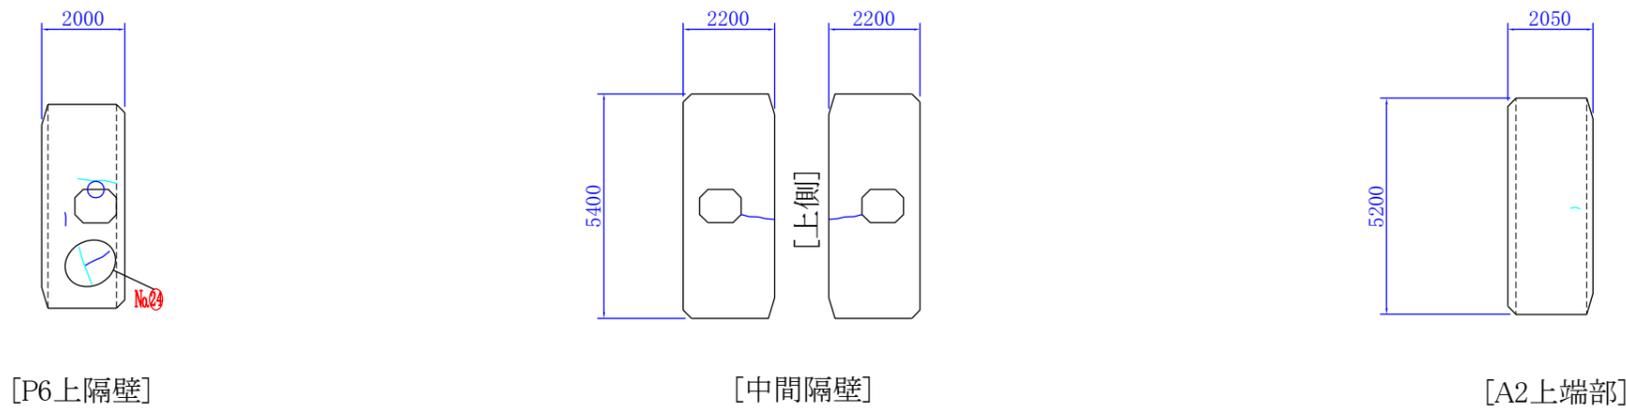
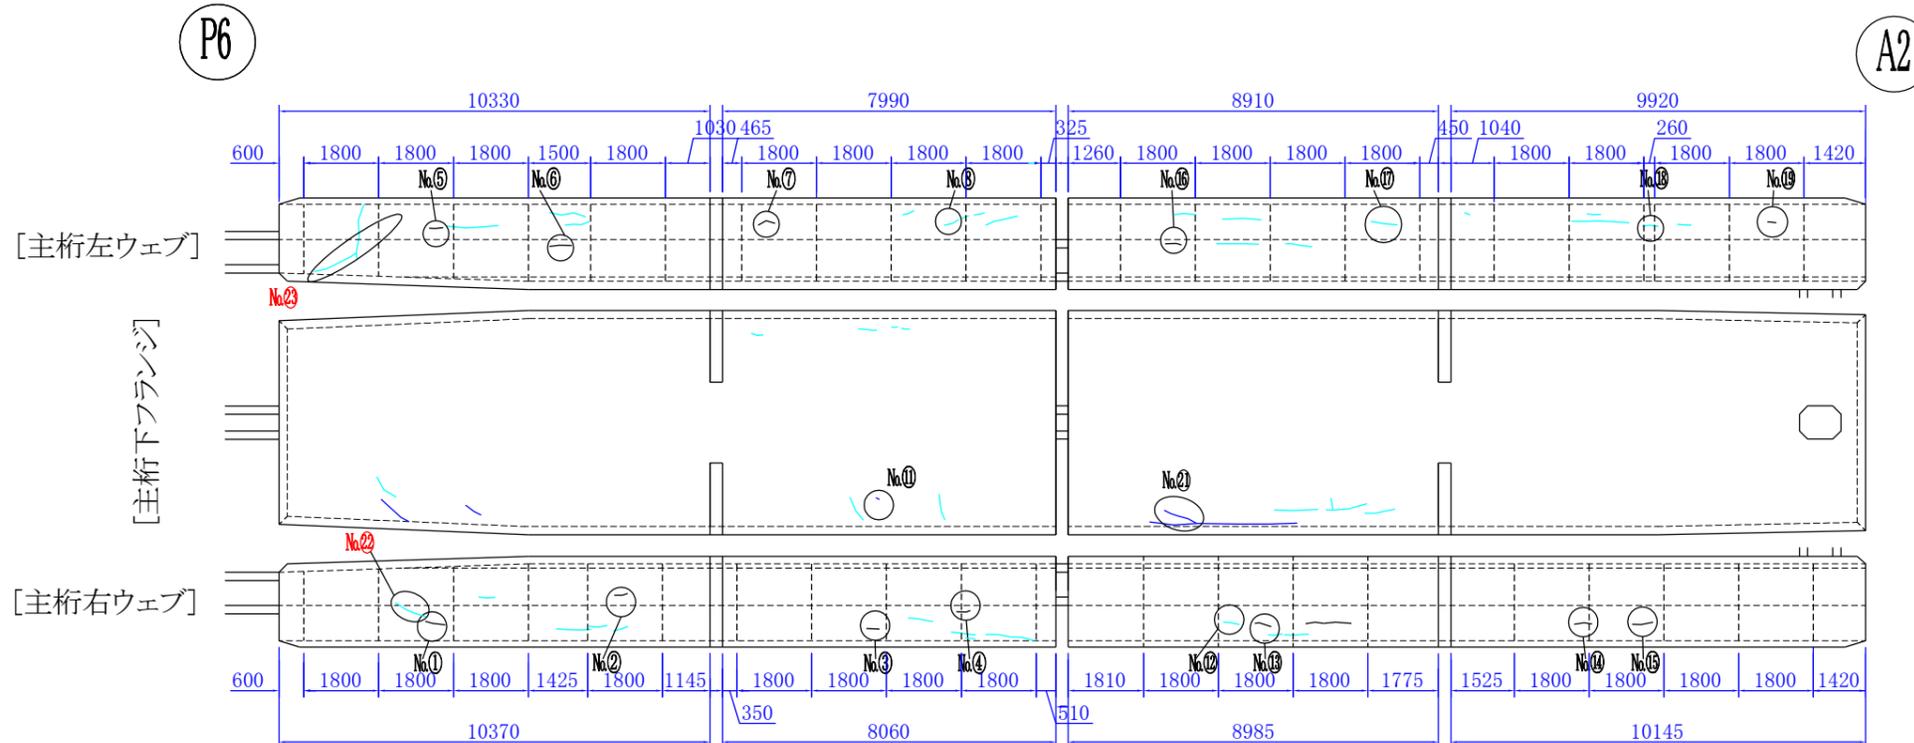
⑦P6～A2 ひび割れ点検結果

P6（A2側）の横桁に新規ひび割れ1本（幅0.1mm）、長さ進展ひび割れ（ $\angle L=200\text{mm}$ 、幅0.15mm）が1本確認された。

番号	長さ(mm)	幅(mm)	状況
24	700	0.15	長さ進展(+200)

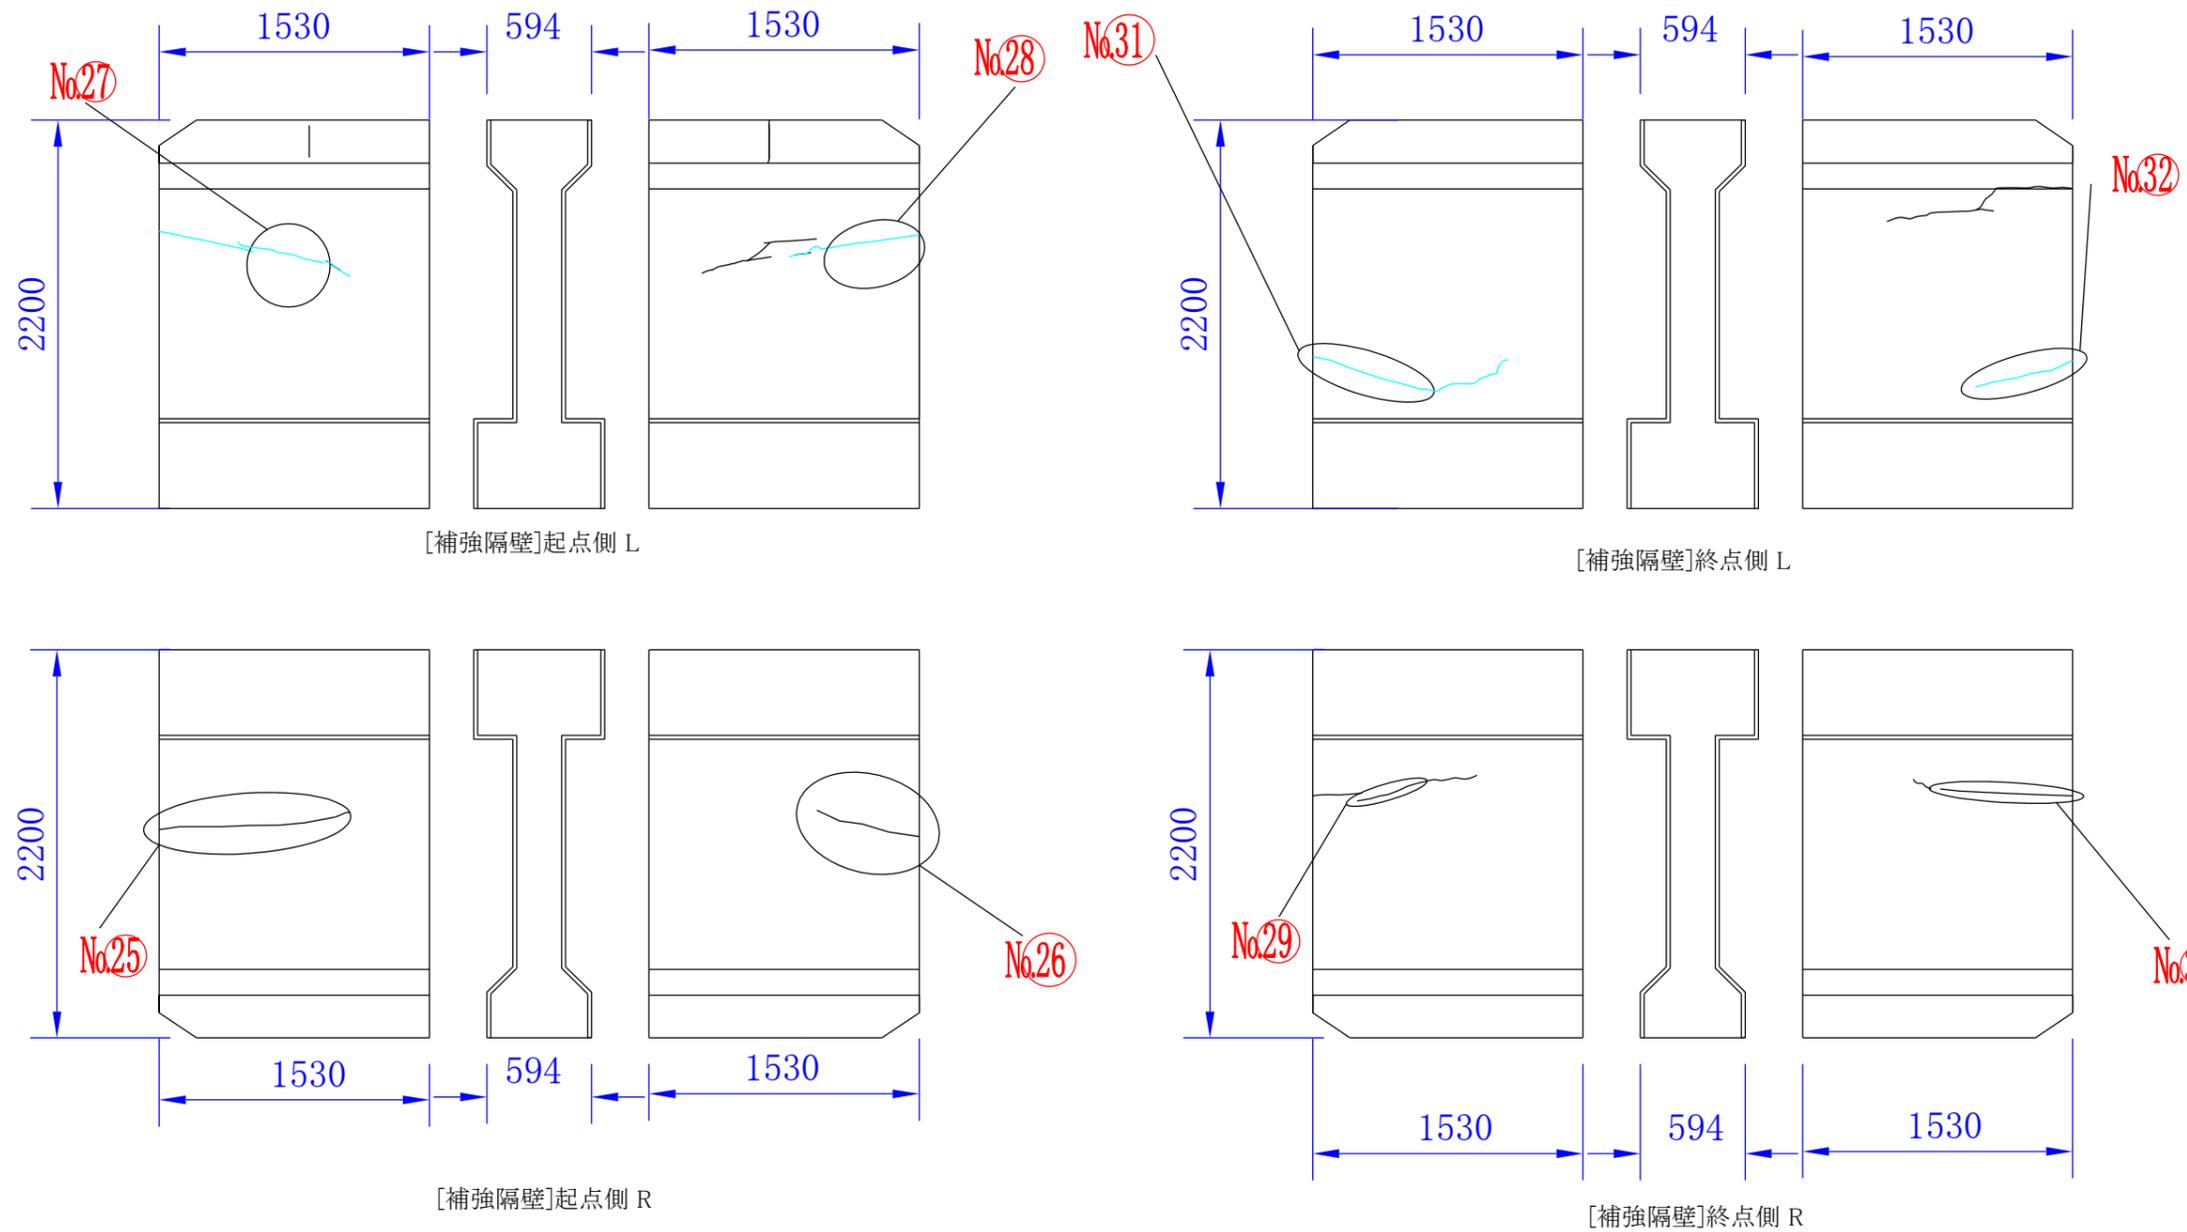
# P6～A2 補強隔壁

- ・ほぼ全ての補強隔壁中央付近にひび割れが確認された。
- ・型枠用のPコン部付近に発生している。
- ・主桁ウェブ側から中央部に向かって発生している
- ・A1側とA2側の面のほぼ同じ位置に発生している
- ・ひび割れ幅は小さい（概ね0.05mm未満、最大0.1mm）

原因としては、既設コンクリートに3辺を囲まれた部分に後から打ったコンクリートである事から、新設部のコンクリートの乾燥収縮等の動きが拘束される事により、ひび割れが入ったものと思われる。

番号	長さ(mm)	幅(mm)	状 況
25	1060	0.05	新規
26	600	0.05	新規
27	630	0.1	新規
28	700	0.1	新規
29	700	0.05	新規
30	860	0.05	新規
31	1120	0.1	新規
32	940	0.1	新規

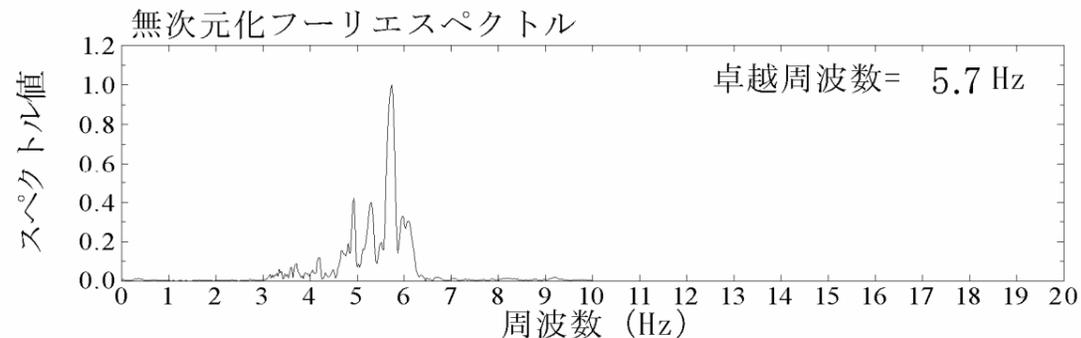
図-2 周波数分析結果

周波数分析結果より、第3径間の1次の固有振動数は5.7 Hzであった。  
（ひびわれ補修後測定時は5.4 Hz）

- ①固有振動数は前回（2007年8月）と同じ5.7 Hzであった。
- ②交通量が増えたため大型車両単独1台による振動波形を得ることは出来なかった。
