橋 本 道 路 垂 井 高 架 橋 供用後モニタリング  
(2007. 8. 1～2011. 5. 31)

委 員 会 資 料

2011年9月14日

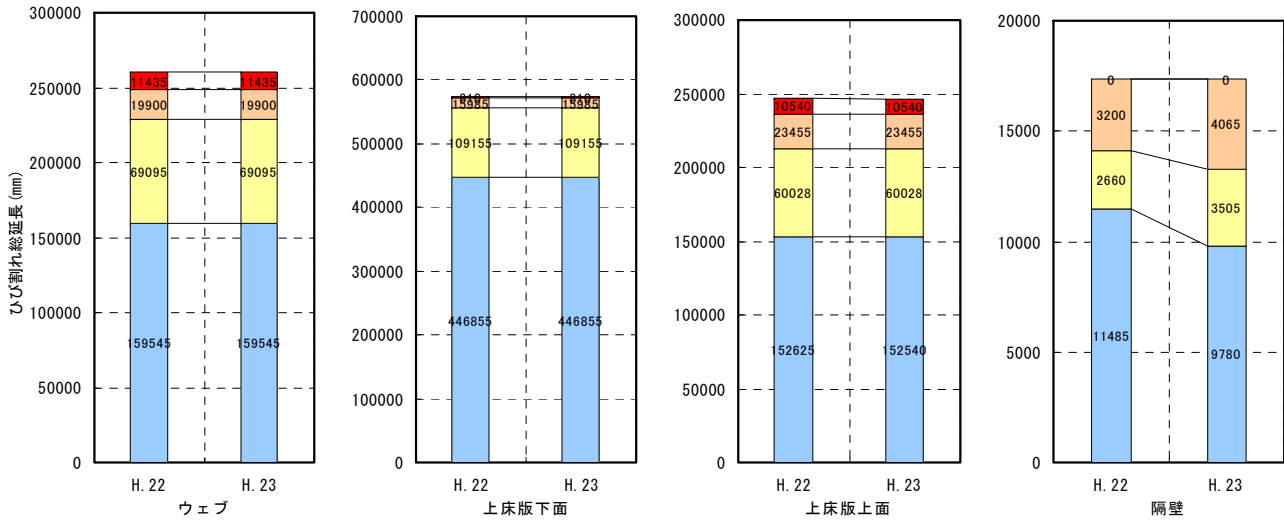
図-2.1-1 各部位におけるひび割れ幅ごとの比較(P2-P3)

図-2.1よりH22からH23においてトータルでのひび割れ長さは、ほとんど進展していない。ひび割れ幅については隔壁部で若干の進展が見られる。

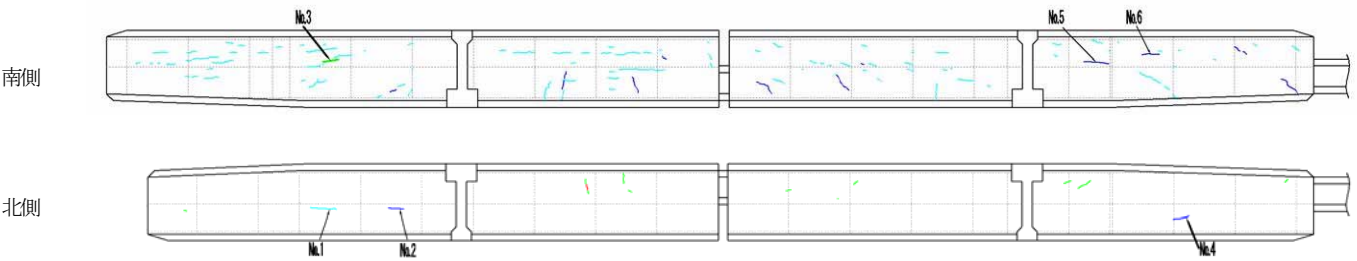
図-3. 1 ウェブひび割れ図

新たなひび割れ、進展したひび割れ、その他変状は特に見られなかった。

| A1-P1 | 最大ひび割れ幅 (mm) |
|---|---|
| ウェブ | 0. 25 |

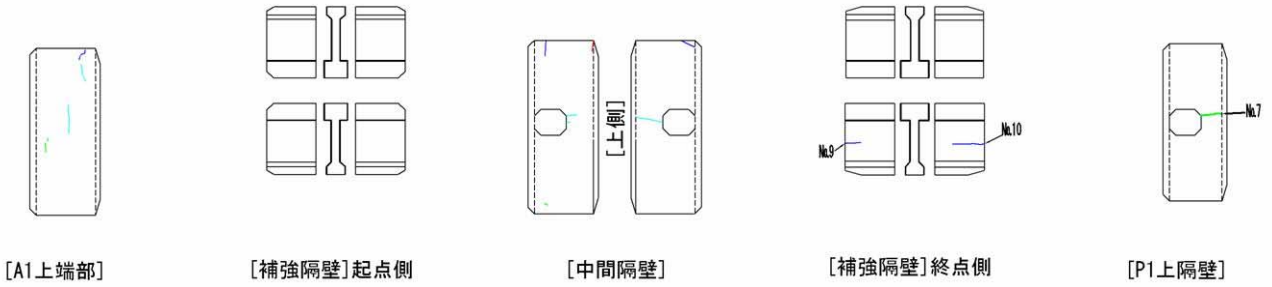
図-3. 4 隔壁・補強隔壁ひび割れ図

新たなひび割れ、進展したひび割れ、その他変状は特に見られなかった。

| A1-P1 | 最大ひび割れ幅 (mm) |
|---|---|
| 隔壁 | 0. 25 |

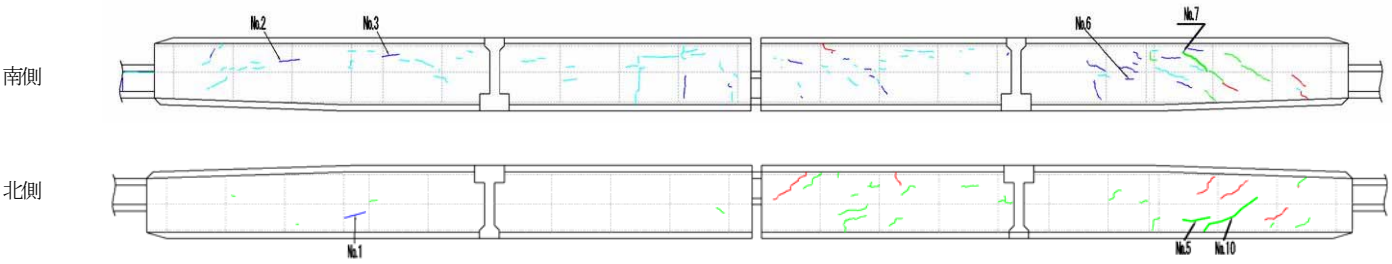
図-3.5 ウェブひび割れ図

新たなひび割れ、進展したひび割れ、その他変状は特に見られなかった。

| P1-P2 | 最大ひび割れ幅 (mm) |
|---|---|
| ウェブ | 0.30 |

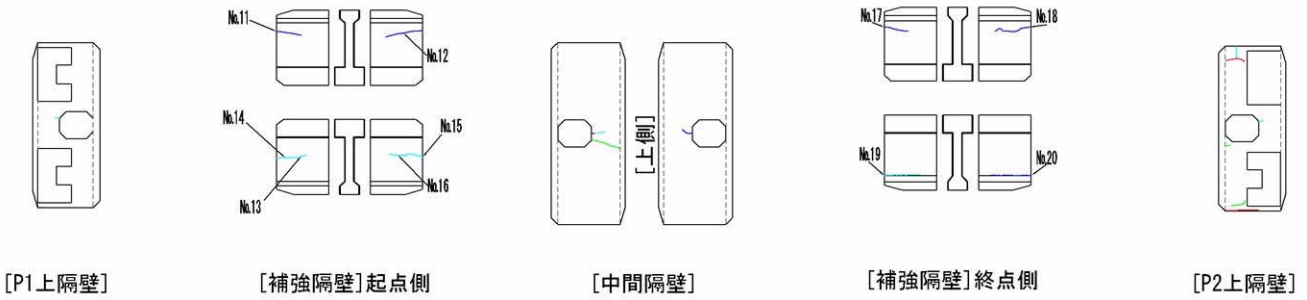
図-3.8 隔壁・補強隔壁ひび割れ図

新たなひび割れ、進展したひび割れ、その他変状は特に見られなかった。

| P1-P2 | 最大ひび割れ幅 (mm) |
|---|---|
| 隔壁 | 0.25 |

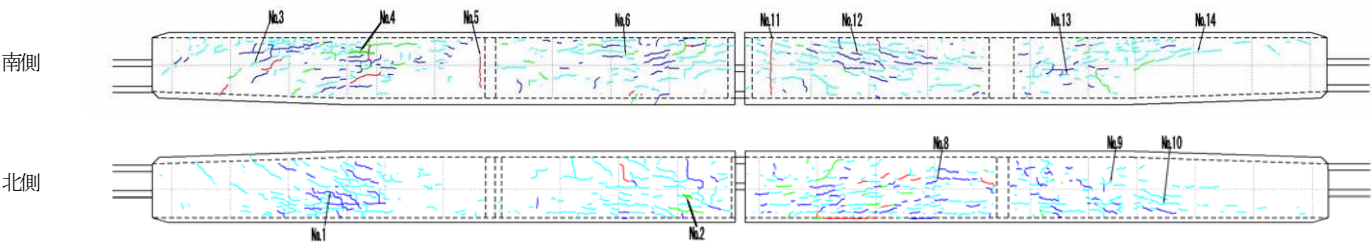
図-3.9 ウェブひび割れ図

新たなひび割れ、進展したひび割れ、その他変状は特に見られなかった。

| ウェブ | 0.35 |

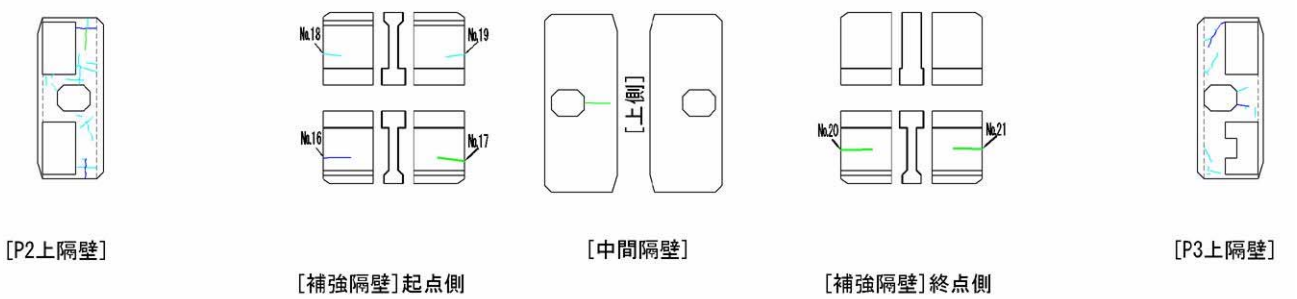
図-3.12 隔壁・補強隔壁ひび割れ図

新たなひび割れ、進展したひび割れ、その他変状は特に見られなかった。

| 隔壁 | 0.20 |

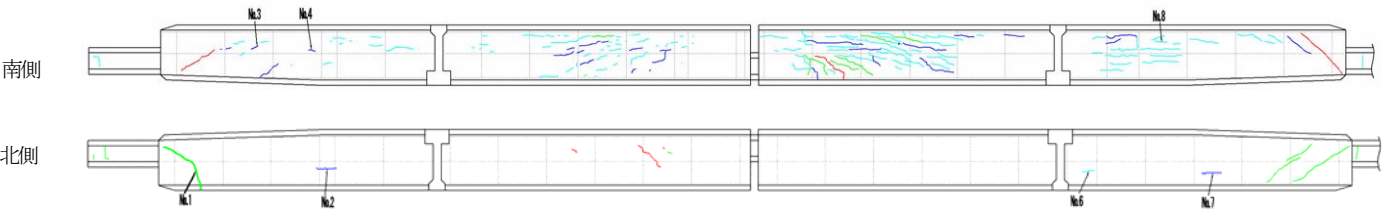
図-3.13 ウェブひび割れ図

新たなひび割れ、進展したひび割れ、その他変状は特に見られなかった。

| P3-P4 | 最大ひび割れ幅 (mm) |
|---|---|
| ウェブ | 0.30 |

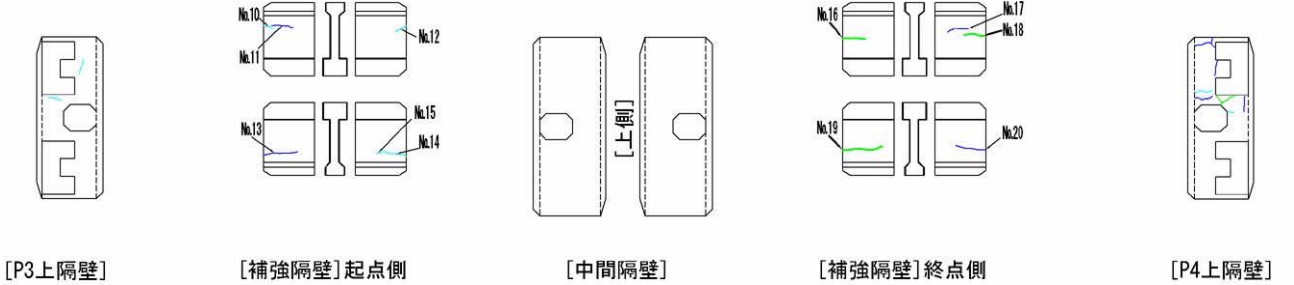
図-3.16 隔壁・補強隔壁ひび割れ図

新たなひび割れ、進展したひび割れ、その他変状は特に見られなかった。

| P3-P4 | 最大ひび割れ幅 (mm) |
|---|---|
| 隔壁 | 0.20 |

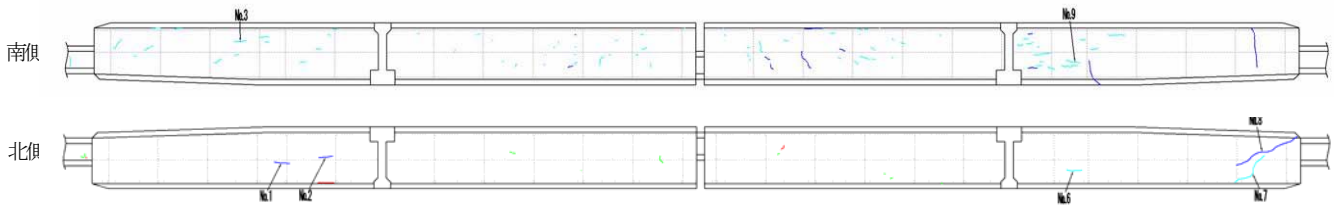
図-3.17 ウェブひび割れ図

新たなひび割れ、進展したひび割れ、その他変状は特に見られなかった。

| P4-P5 | 最大ひび割れ幅 (mm) |
|---|---|
| ウェブ | 0.25 |

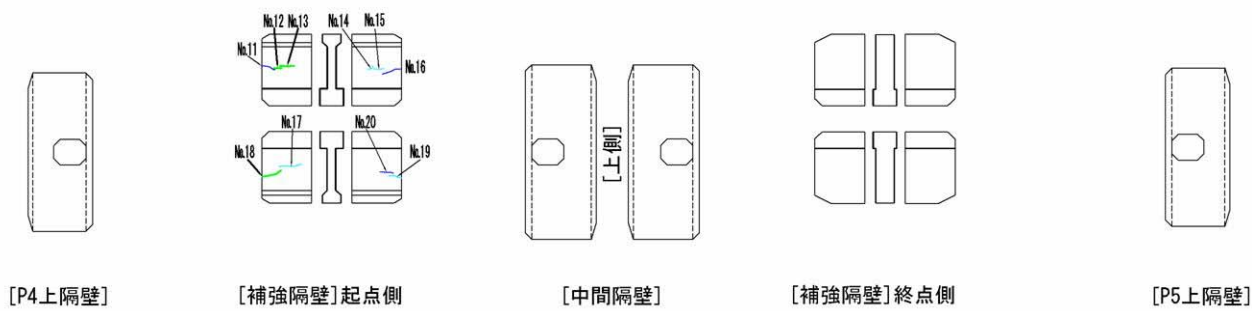
図-3.20 隔壁・補強隔壁ひび割れ図

新たなひび割れ、進展したひび割れ、その他変状は特に見られなかった。

| P4-P5 | 最大ひび割れ幅 (mm) |
|---|---|
| 隔壁 | 0.20 |

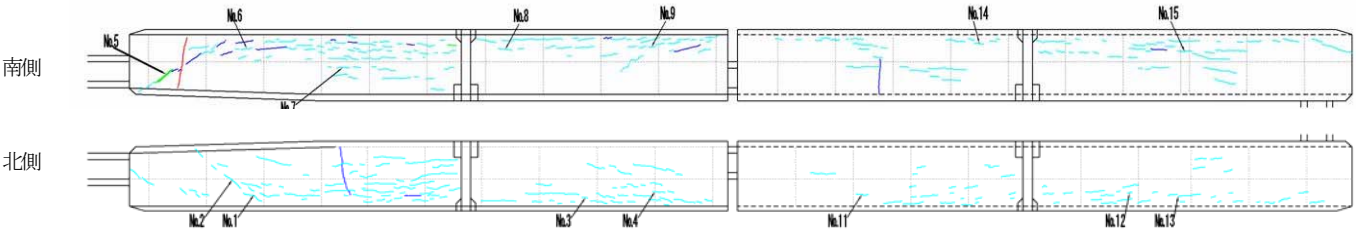
図-3.25 ウェブひび割れ図

新たなひび割れ、進展したひび割れ、その他変状は特に見られなかった。

| ウェブ | 0.30 |

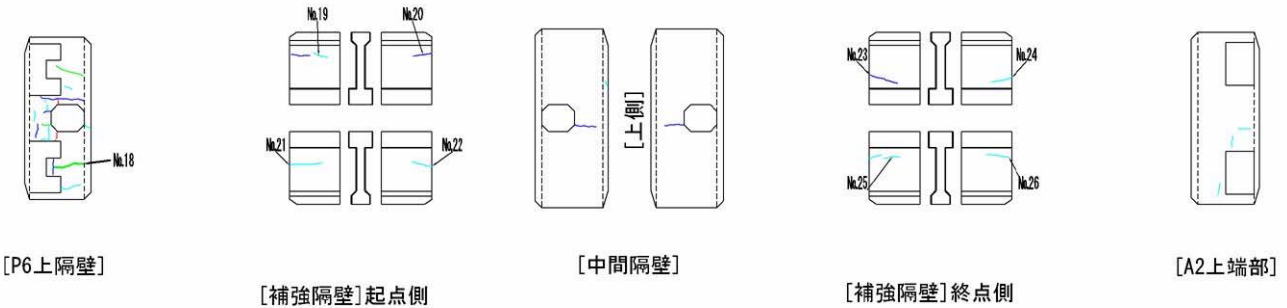
図-3.28 隔壁・補強隔壁ひび割れ図

新たなひび割れ、進展したひび割れ、その他変状は特に見られなかった。

| 隔壁 | 0.30 |

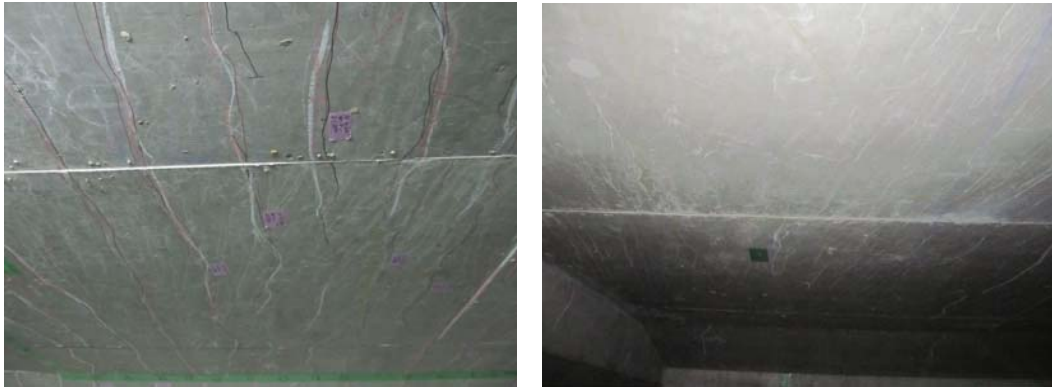
図-3. 29 上床版状況 (P2-P3)

H21年度調査において、上床版下面にひび割れと白色の汚れが確認された。今回、目視にて確認したが、新たな白色付着物や漏水等は見られなかった。
