橋本道路垂井高架橋 供用後モニタリング  
(2007. 8. 1～2013. 5. 31)

委員会資料

2013年10月17日

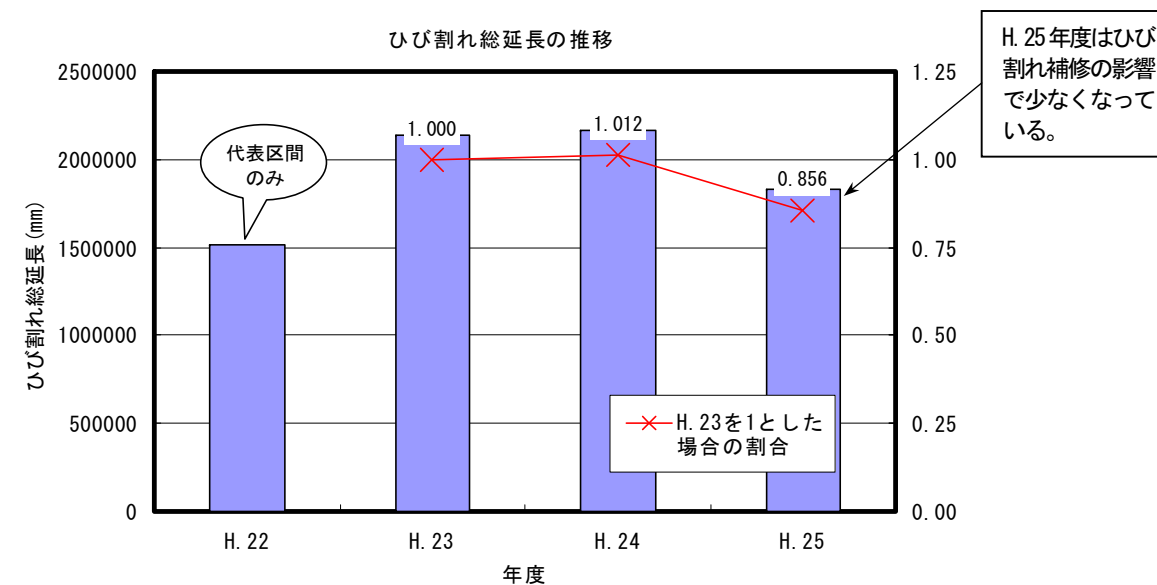
図-1.1 ひび割れ総延長の推移

図-1.1にひび割れ総延長の推移を示す。なお、H.25年度はひび割れ補修後の調査結果であるため、表-1.2に示したひび割れ補修延長は除外してある。H.22年度は、代表区間のみを計測であったため、総延長はほかより短くなっている。H.23年度より全径間を実施しているため、H.23年度を初期値(1.000)としてH.24年度およびH.25年度のひび割れ総延長を比較した。

図-1.1に示すようにH.25年度は、H.24年度およびH.23年度と比較すると、ひび割れ補修の影響で総延長は少なくなっていることが見て取れる。

また、表-1.3に示すH.25のひび割れ総延長の合計約1830mと表-1.2の補修ひび割れ延長約208mを足し合わせると2038mとなり、H.23、H.24よりも減少していることが確認された。

このように、補修延長と調査延長の合計が前年より減少した原因としてはひび割れ補修による影響が大きいと考えられる。

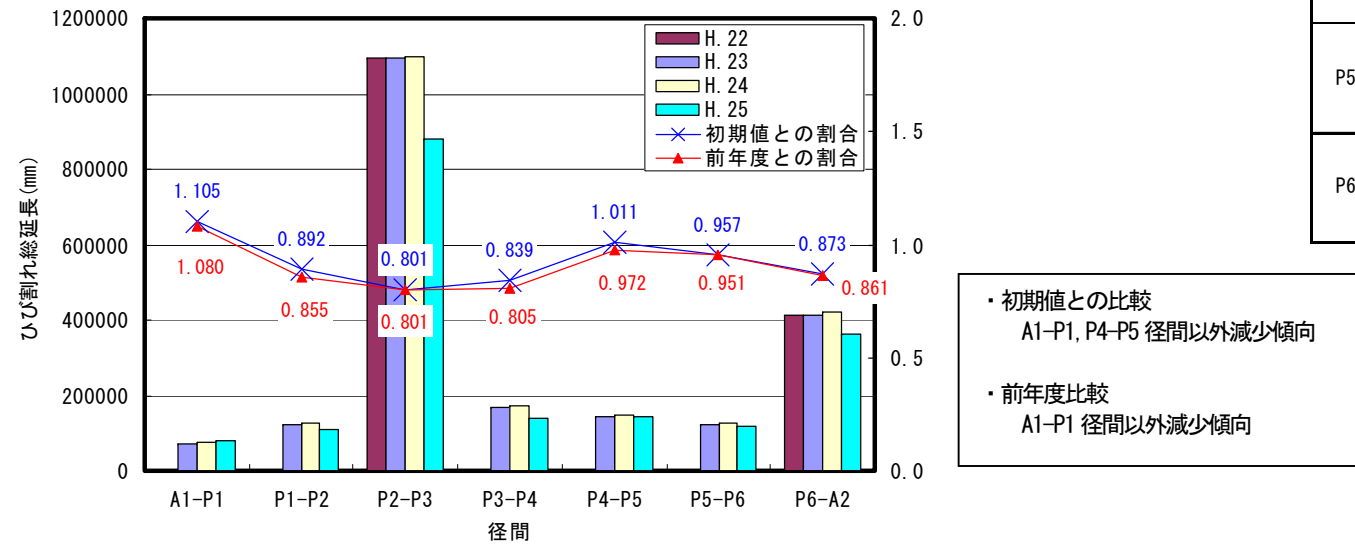
図-1.2 径間ごとのひび割れ総延長グラフ

A1-P1、P4-P5径間において、初期値と比較するとひび割れ総延長が若干増えているが、前年度比較ではA1-P1径間のみが増加傾向である。その他径間はひび割れ補修の影響により少なくなっている。

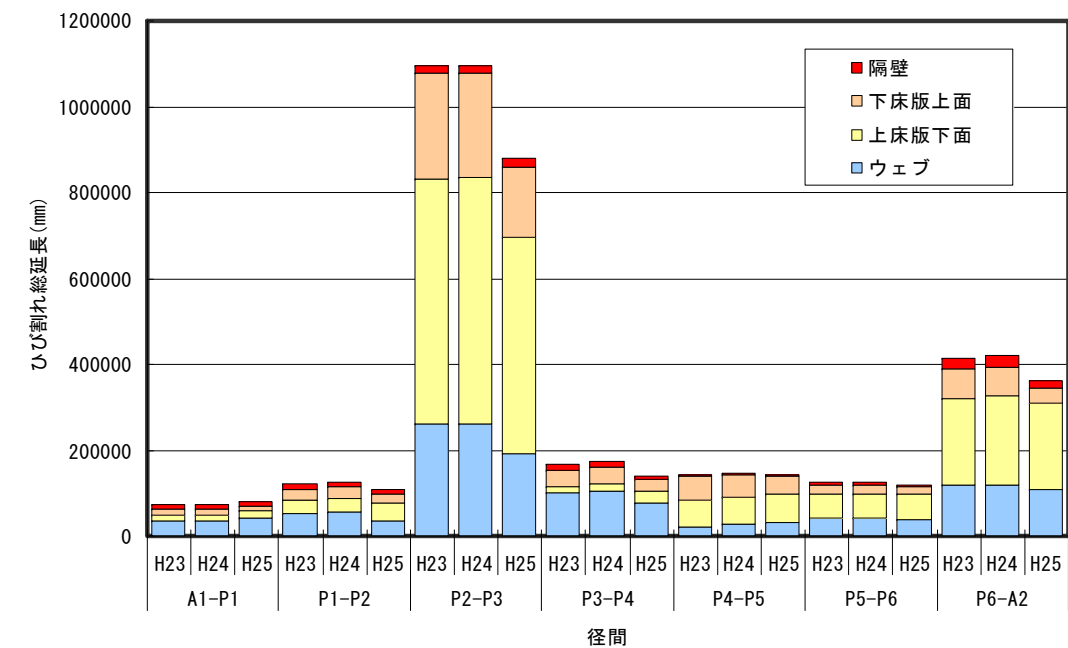
図-1.3 部位ごとのひび割れ総延長グラフ

前年度よりひび割れ総延長が若干増えているA1-P1径間において部位ごとでみると、ウェブと上床版下面が若干増加している傾向にあることがわかる。

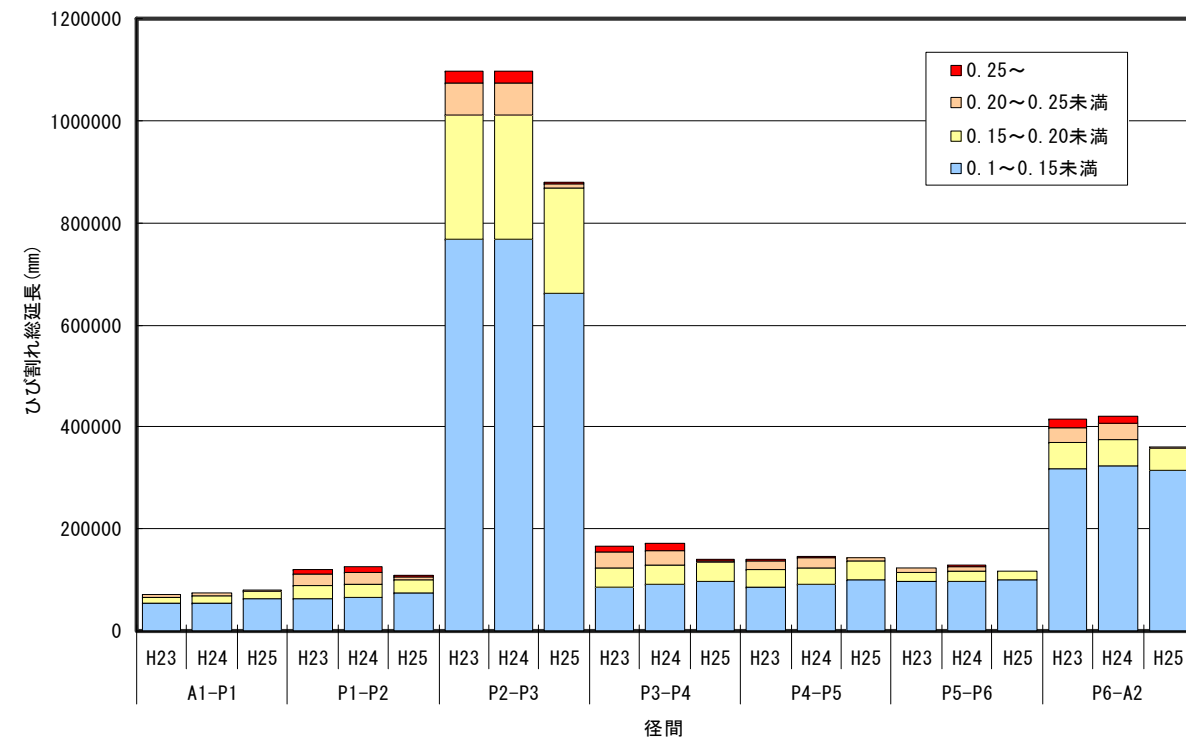
図-1.4 ひび割れ幅ごとのひび割れ総延長グラフ

0.2mm未満  
P2-P3、P6-A2 径間は減少。  
それ以外は増加傾向

0.2mm以上は減少傾向

ひび割れ幅区分でみると、0.2mm未満の区分ではP2-P3、P6-A2径間以外増加傾向にあり、0.2mm以上の区分では全径間減少傾向であることがわかった。

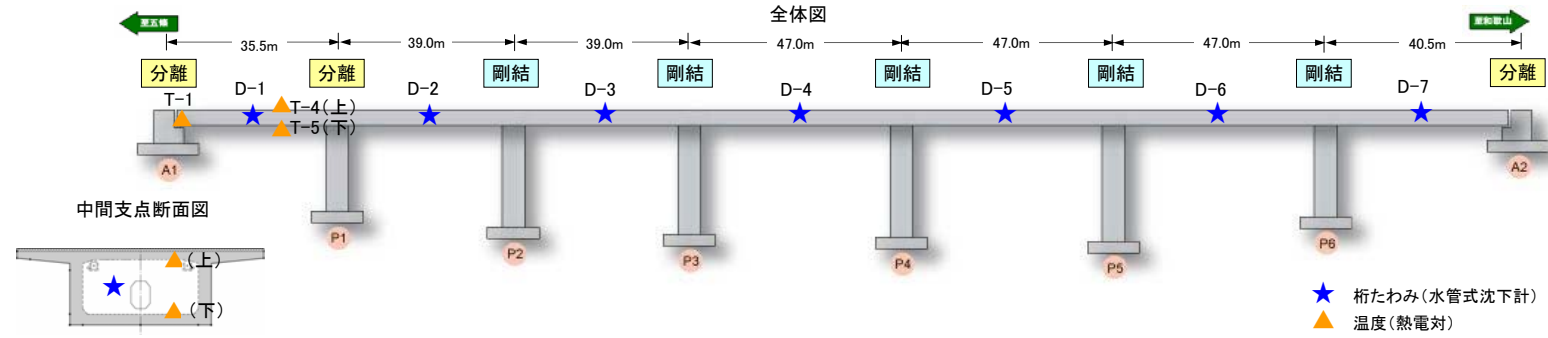
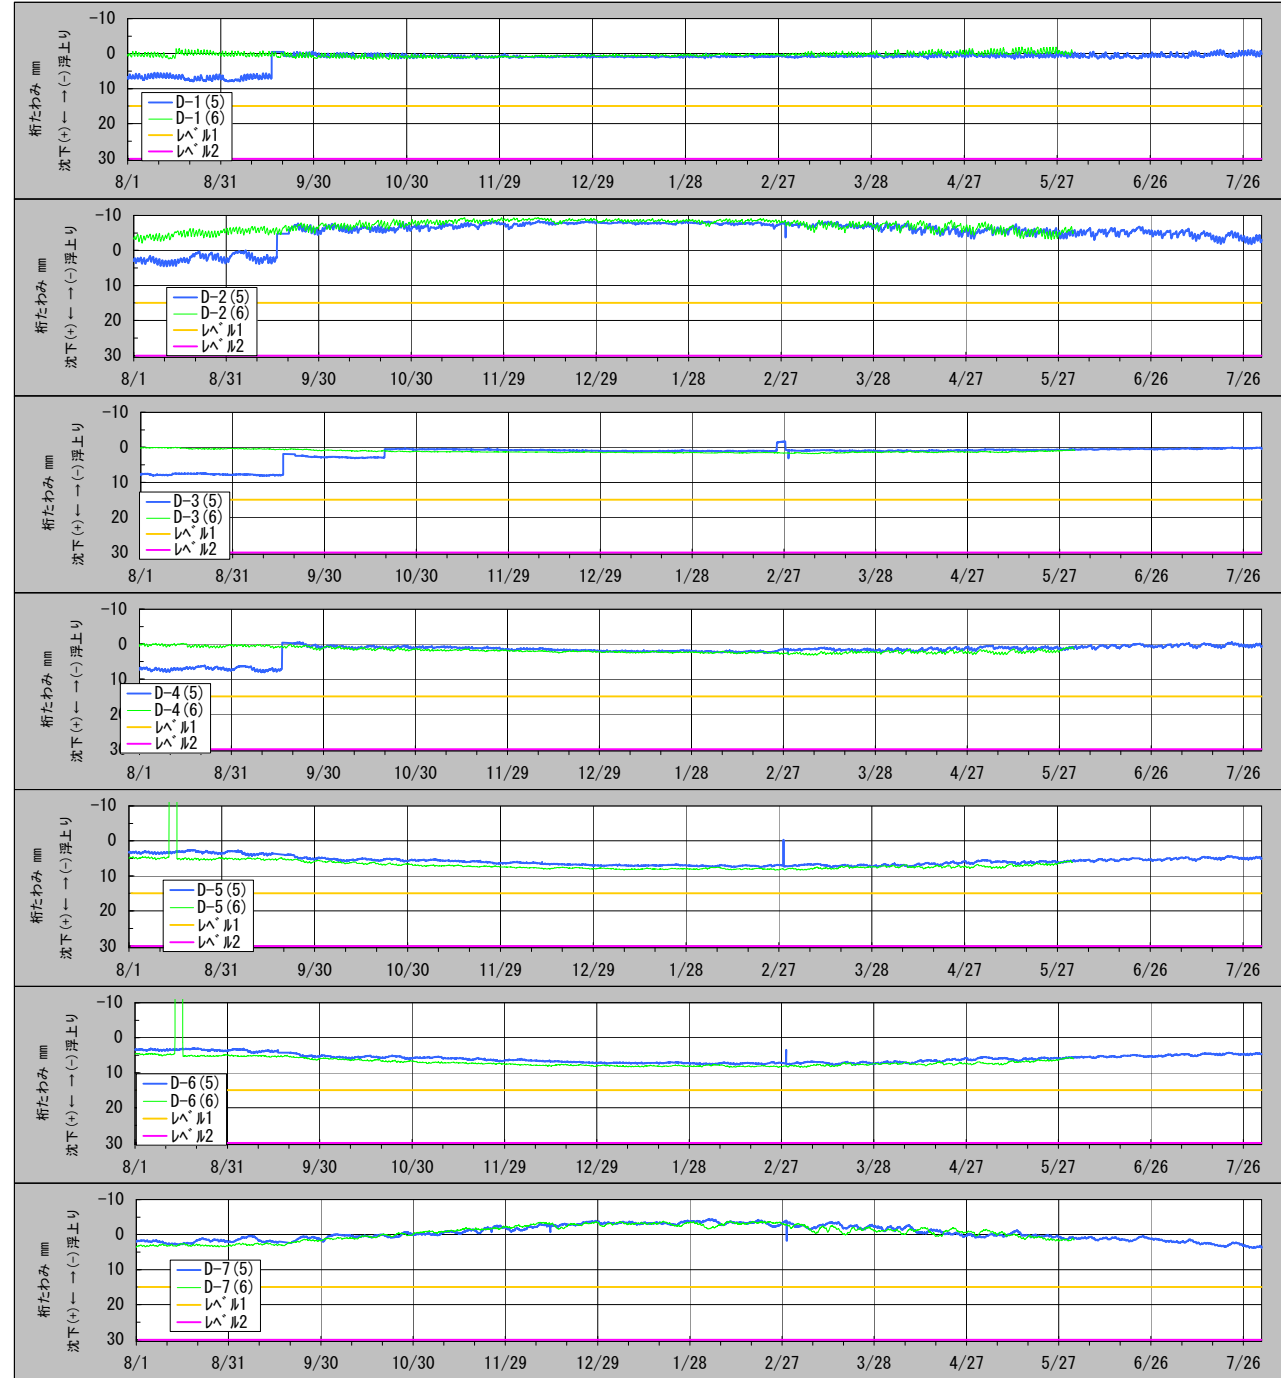
D-1～D-4は、水管式沈下計の水タンクの故障により2011/7/2～9/20のデータ値がシフトしたため、9/20に計測器の交換修理を行った。また、D-3のみ、2011/10/19に再調整を行った。  
ポンプを交換した場合、流量に若干違いがでるため、更新後は1～2mm程度の計測値の変動がみられた。  
・2012/2/24～28 計測器メンテナンス期間  
・2012/8/13～15 D-5、D-6の水タンクの水中ポンプの故障により、データ値がシフトしたため、8/16にポンプを交換した。

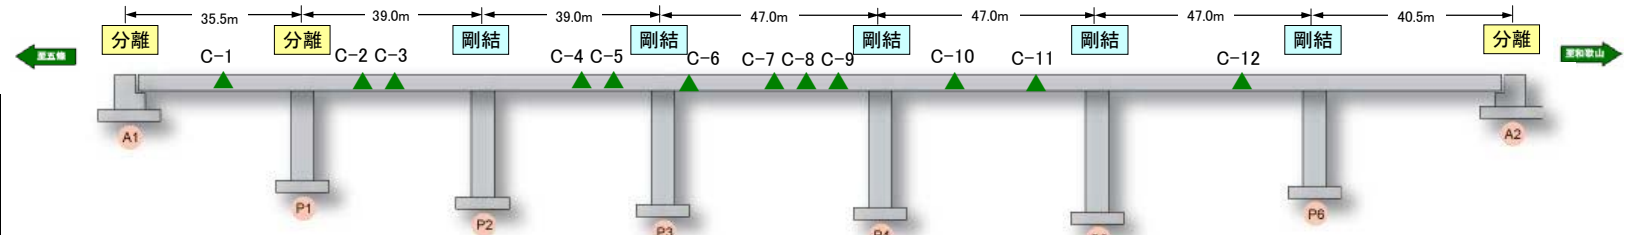
### ④ 垂井高架橋 ひび割れ幅 計測結果

ひび割れ幅は、冬期にかけての気温の低下により、一部で上限値を上回ったが、その後、気温の上昇に伴いデータは管理基準値内に戻った。また、温度と相関があり、変位は主に温度による影響と考えられる。供用後6年間のデータの変動傾向は、ほぼ同様であった。

- ①6年間の全12測点のひび割れ幅は-0.108mm～0.270mmであり、管理基準値（注意値0.10mm、上限値0.20mm）を上回ったが、主に温度による影響と考えられる。
- ②供用後6年間のデータは、毎年同様の変動を繰り返しており、残留変位は認められない。

・2013.1.23～1.26 ひび割れ補修期間において計測器への接触によりC-10(下床版)データ値がシフトした。
