橋本道路垂井高架橋 供用後モニタリング
(2007. 8. 1～2014. 5. 31)

委員会資料

2014年10月3日

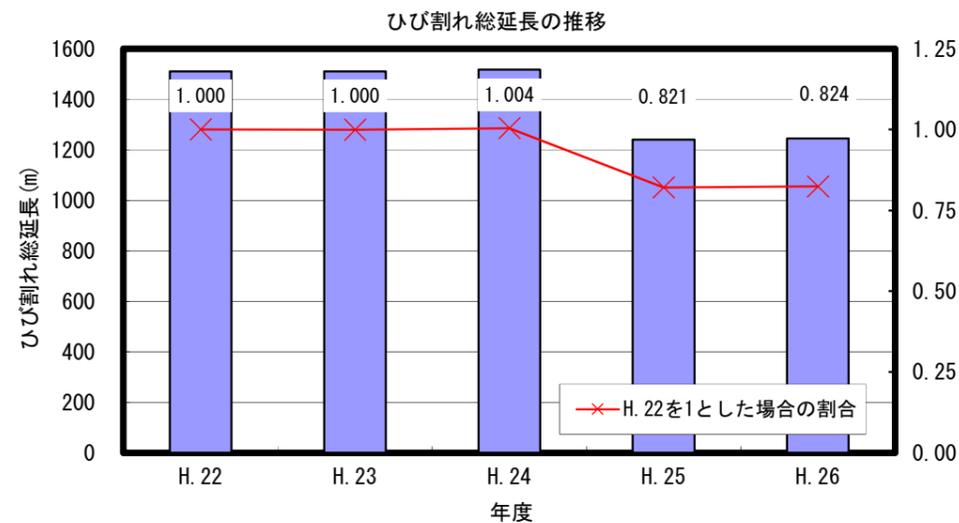
図-3.2 ひび割れ総延長の推移

平成26年度にひび割れが増加しているのは、新たに発生したものや端部が延伸したものではなく、幅がランクアップ(前回0.1mm以下→今回0.1mm以上)したものである。

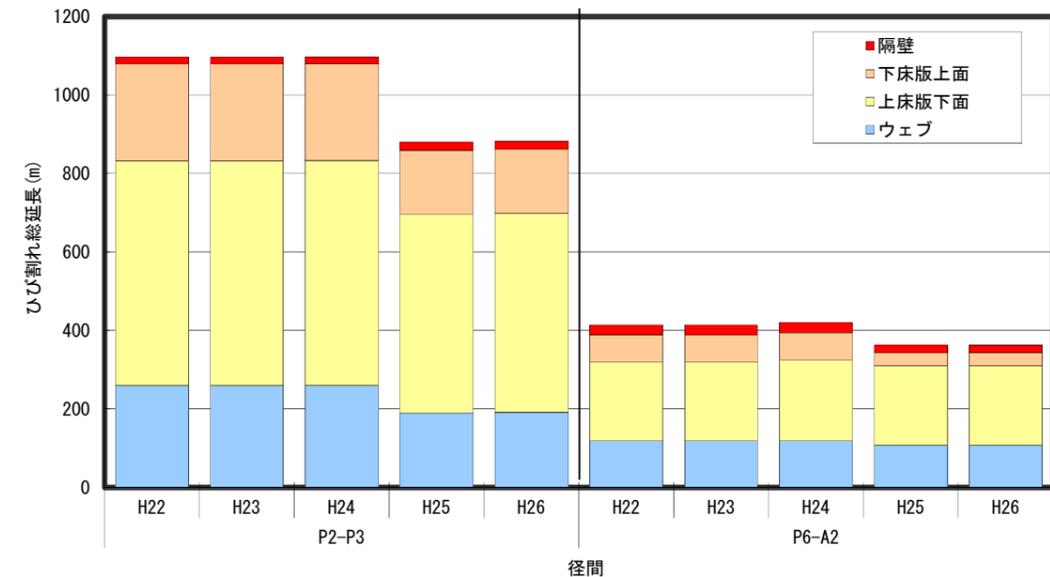
図-3.3 部位ごとのひび割れ総延長グラフ

全ての部位において顕著なひび割れの増加は見られなかった。

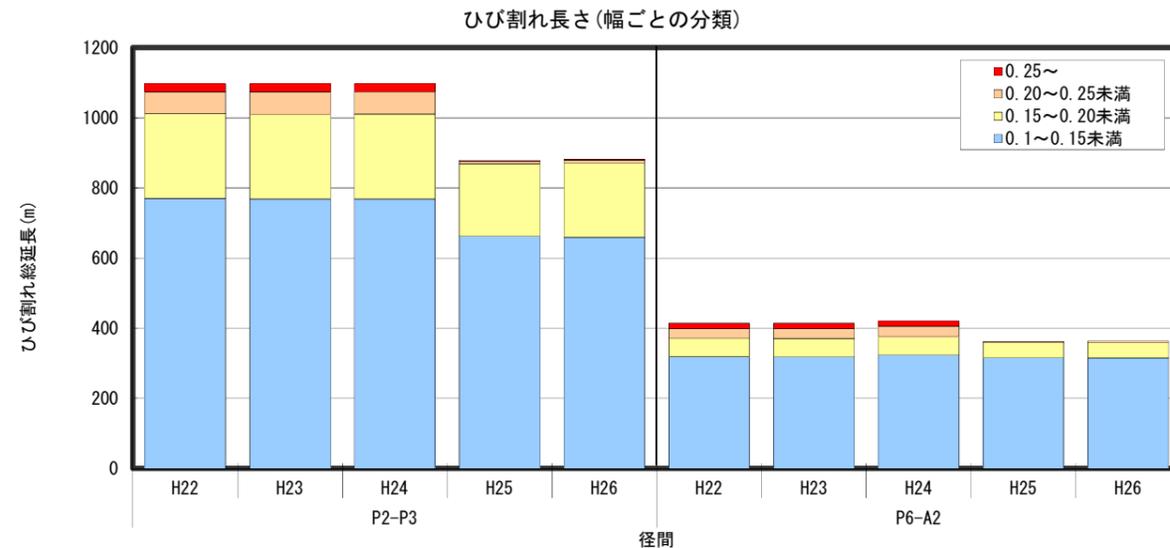
図-3.4 ひび割れ幅ごとのひび割れ総延長のグラフ

ほとんどのひび割れが「0.1~0.15mm未満」である。H.25に実施されたひび割れ補修により、0.2mm以上のひび割れがほとんど無くなっている。

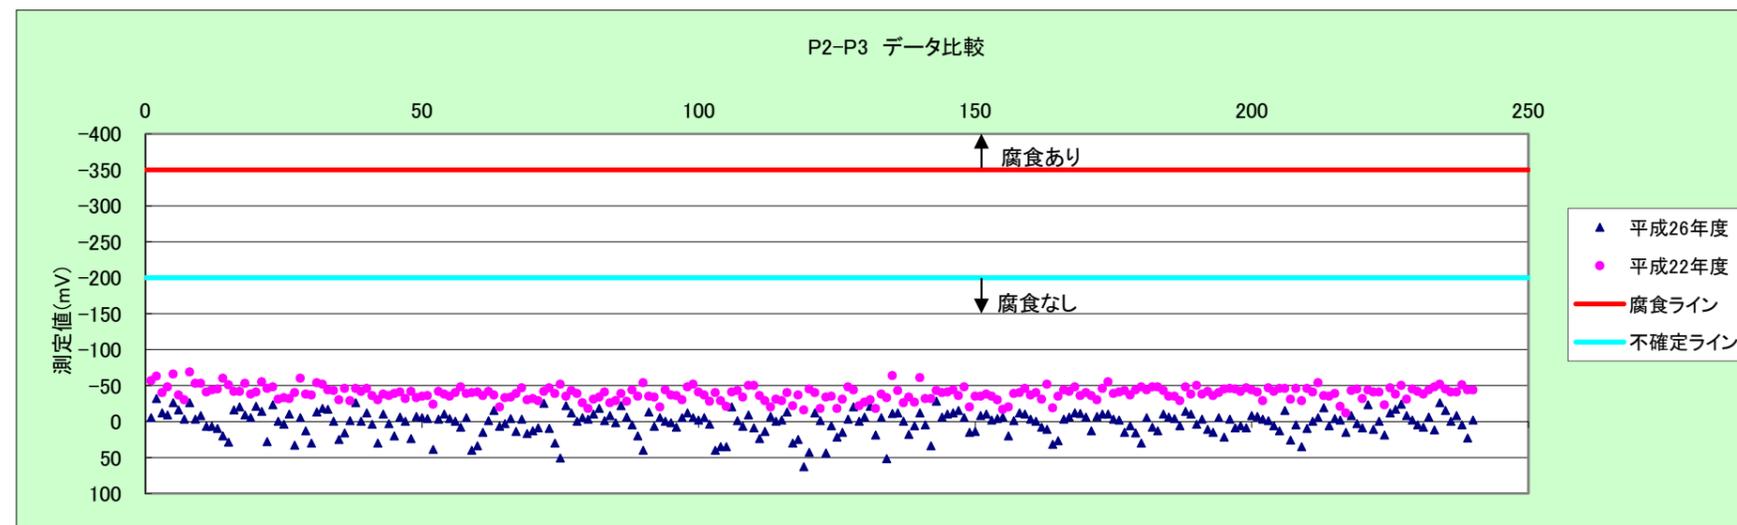
最大値(mV)	最小値(mV)	平均値(mV)
平成22年度	-12	-69	-39
平成26年度	63	-32	2

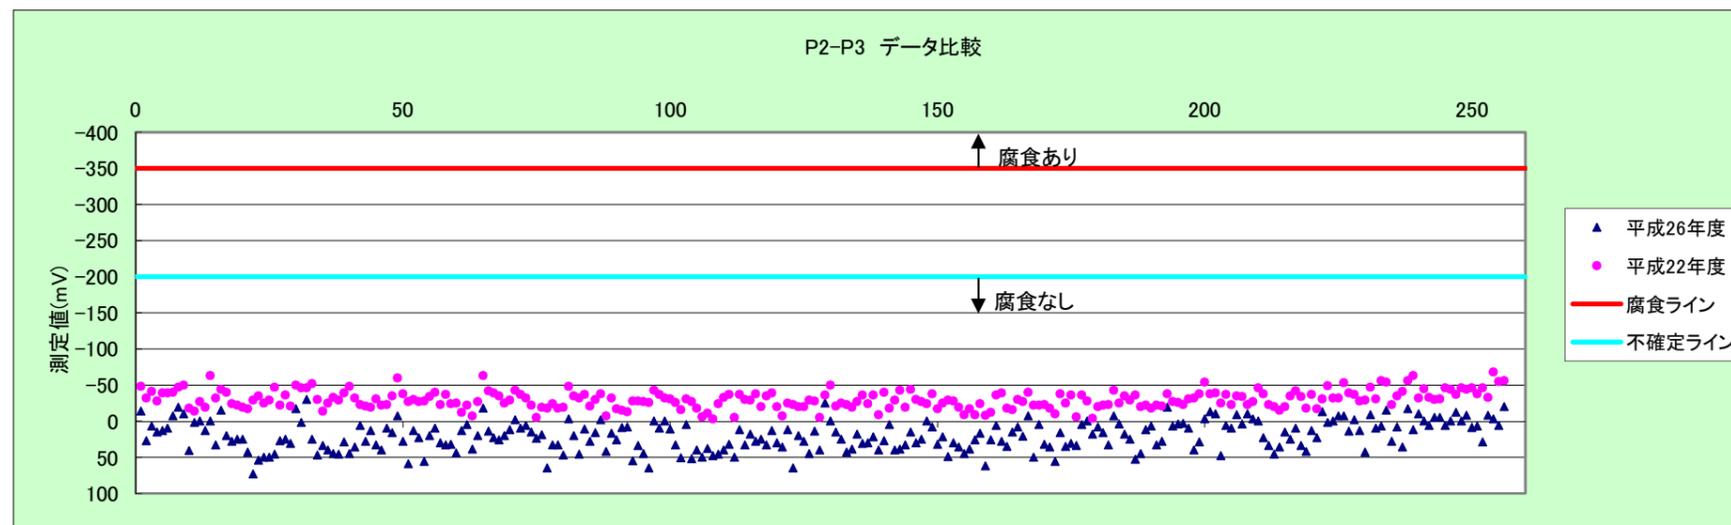
最大値(mV)	最小値(mV)	平均値(mV)
平成22年度	-3	-68	-30
平成26年度	73	-30	20

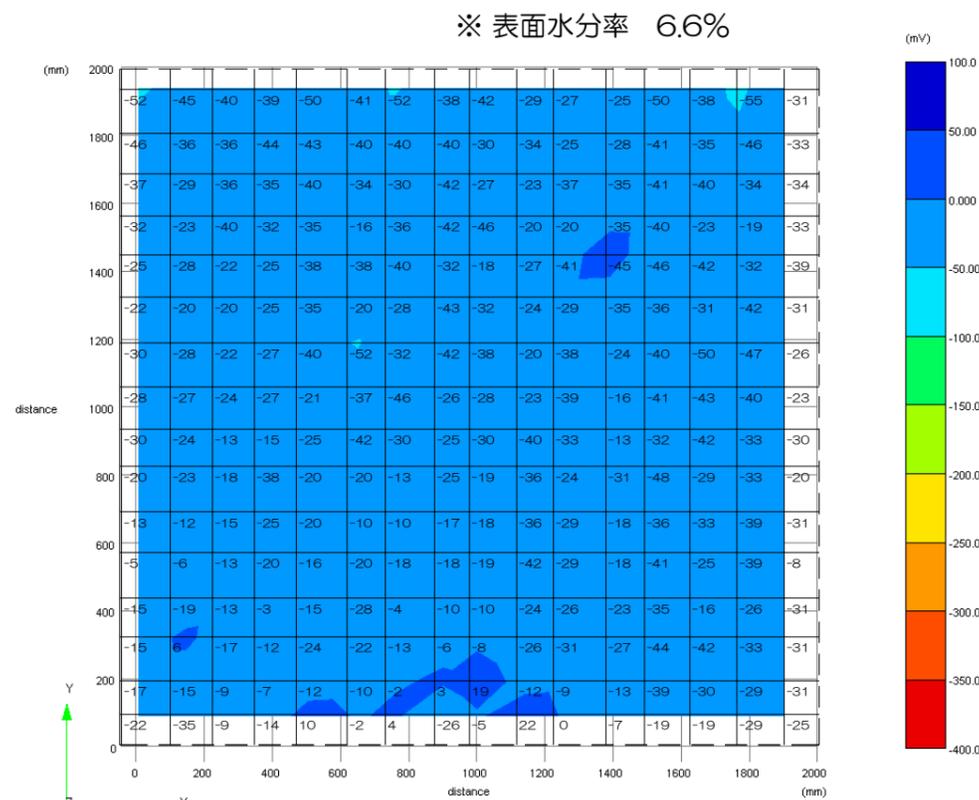
測定結果(コンター図)

測定結果から、最も卑な電位は、それぞれ、P2～P3 で-32mV、-30mV、P6～A2 で-55mV であった。鋼材の腐食状況は、全ての測点において-200mV より貴な電位となっており、ASTM C876 規格による判定基準では、「90%以上の確率で腐食なし」と判定され、現状で腐食の傾向は認められない。また、前回(平成 22 年)の結果と比較しても進行の傾向はみられない。

結果：90%以上の確率で腐食なし

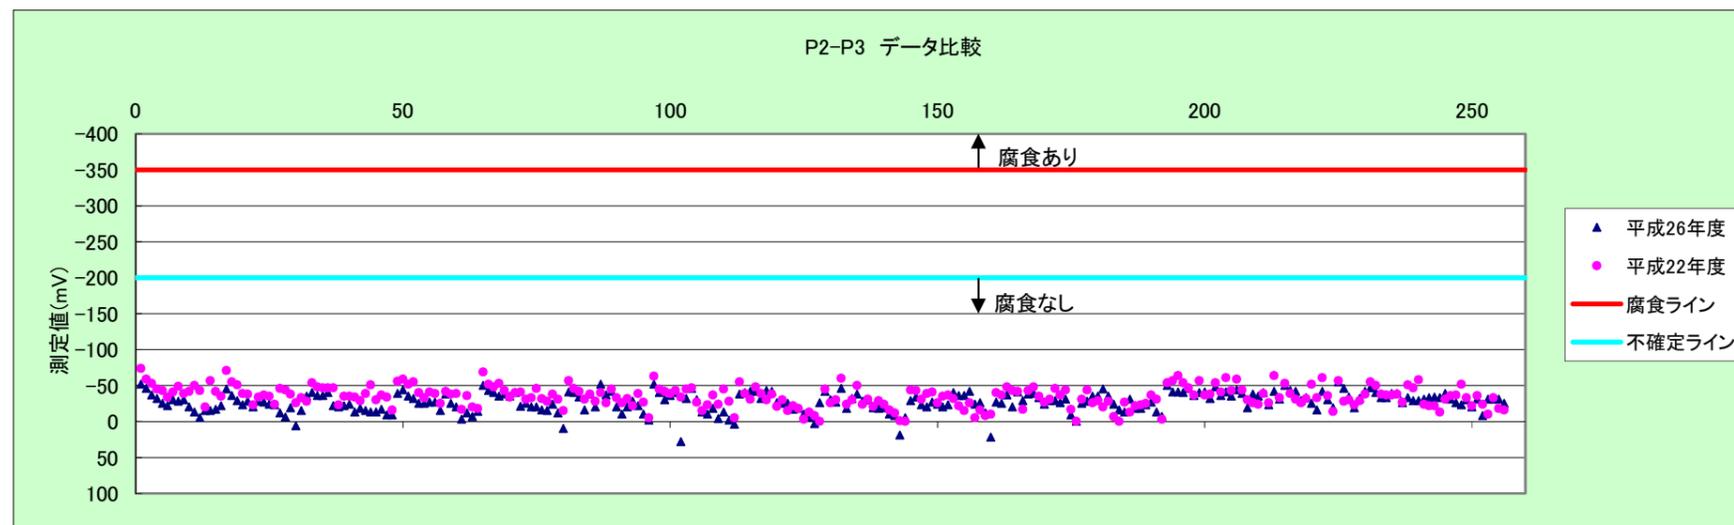
最大値(mV)	最小値(mV)	平均値(mV)
平成22年度	0	-74	-35
平成26年度	28	-55	-27
