橋本道路垂井高架橋 供用後モニタリング
(2007. 8. 1～2015. 5. 31)

委員会資料

2015年9月24日

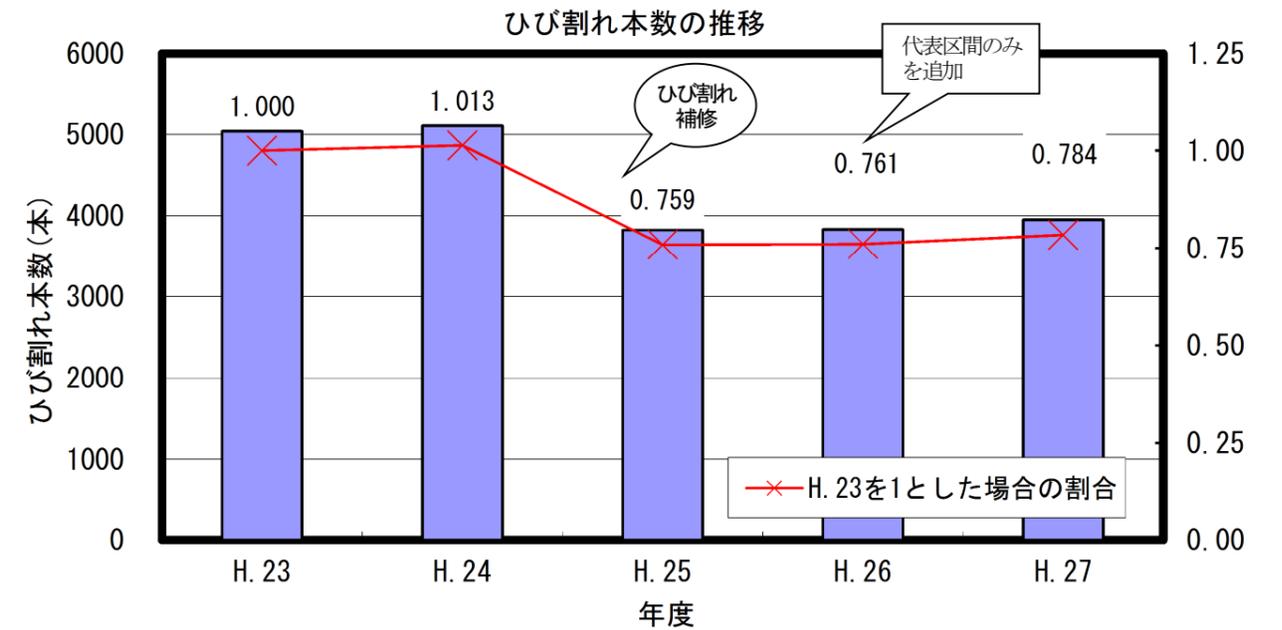
図-3.2 ひび割れ本数の推移

今回調査で119本（前回調査の3.3%）多い結果となった。

ひび割れ本数は増加したが、ひび割れ延長は逆に若干ではあるが少なくなった。原因は、前述のひび割れカウント方法の見直しによるものである。

よって全体として、ひび割れは変化のない状態であったと判断できる。

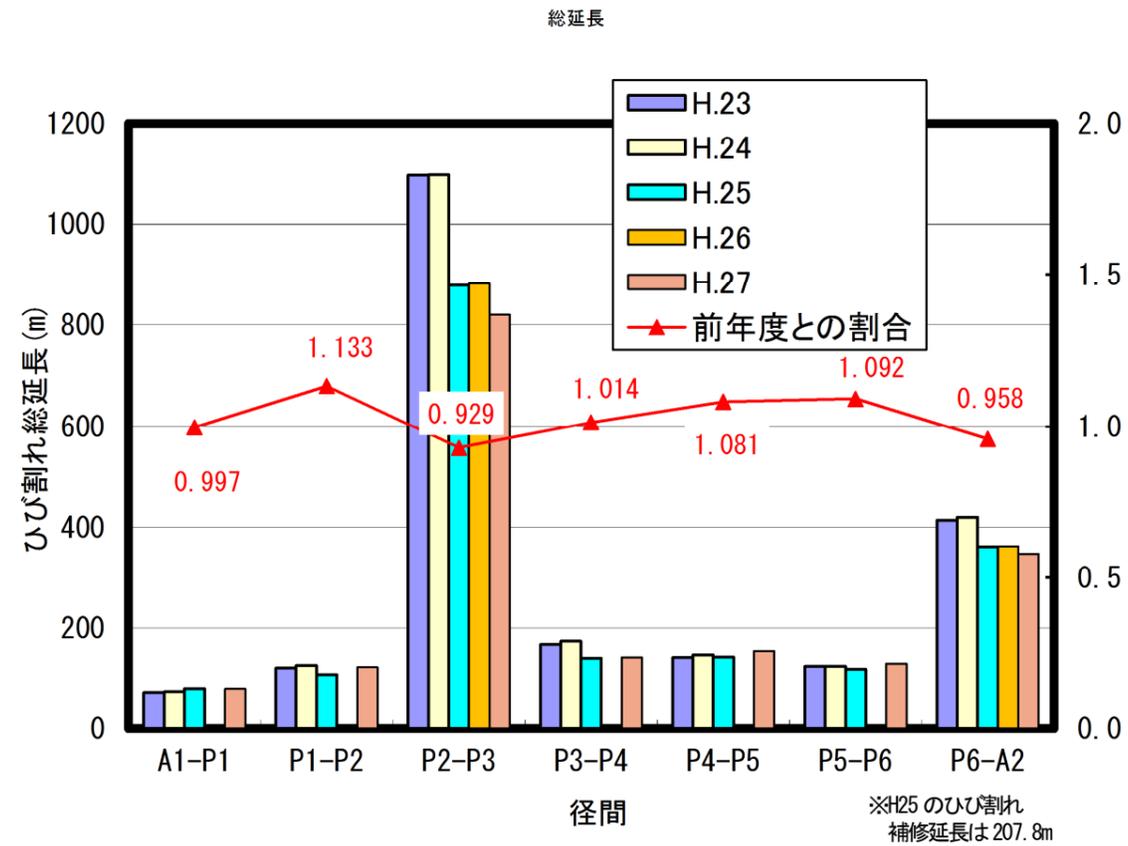
ひび割れ延長は、今回調査で38.9m（前回調査の1.9%）少ない結果となった。

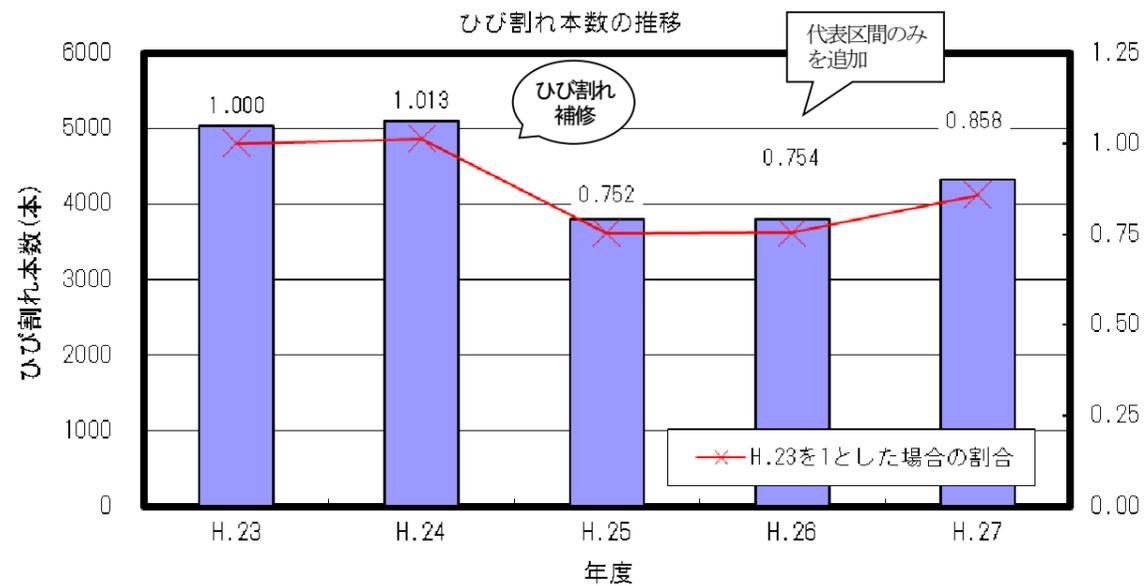
図-3.6 ひび割れ本数の推移

ひび割れ本数は、安全側の見直しにより493本（前回調査の12.9%）増加する結果となった。

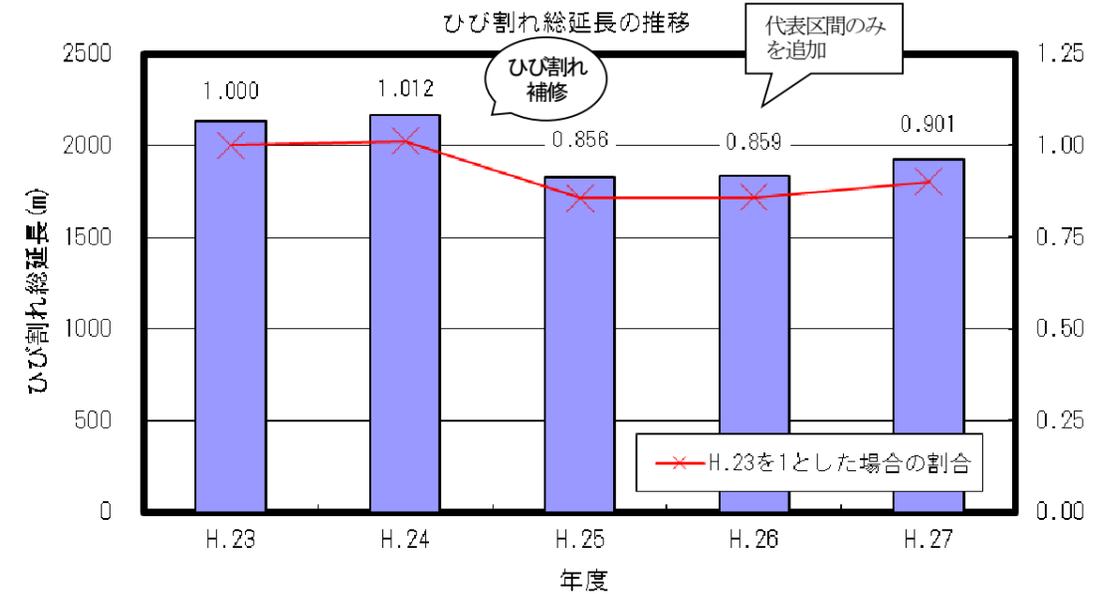
図-3.7 ひび割れ総延長の推移

ひび割れ総延長は、安全側の調査により89.4m（前回調査の4.9%）増加する結果となった。

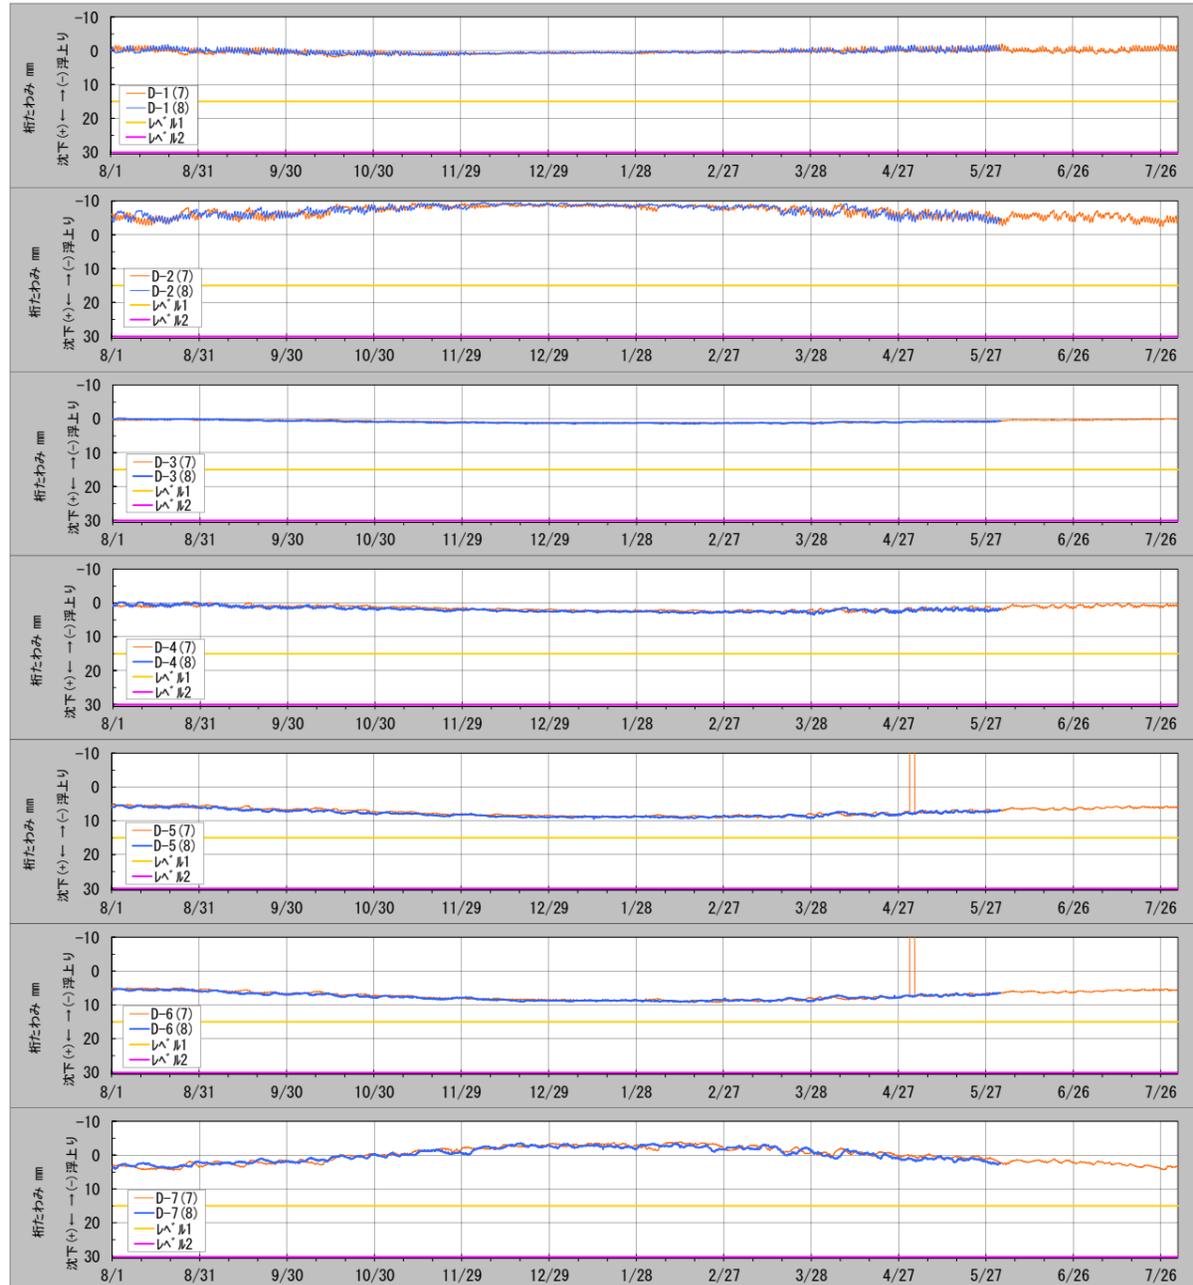
・2014/4/30～5/2 D-5、D-6の水タンクの水中ポンプの故障により、データ値がシフトしたため、5/2にポンプを交換した。

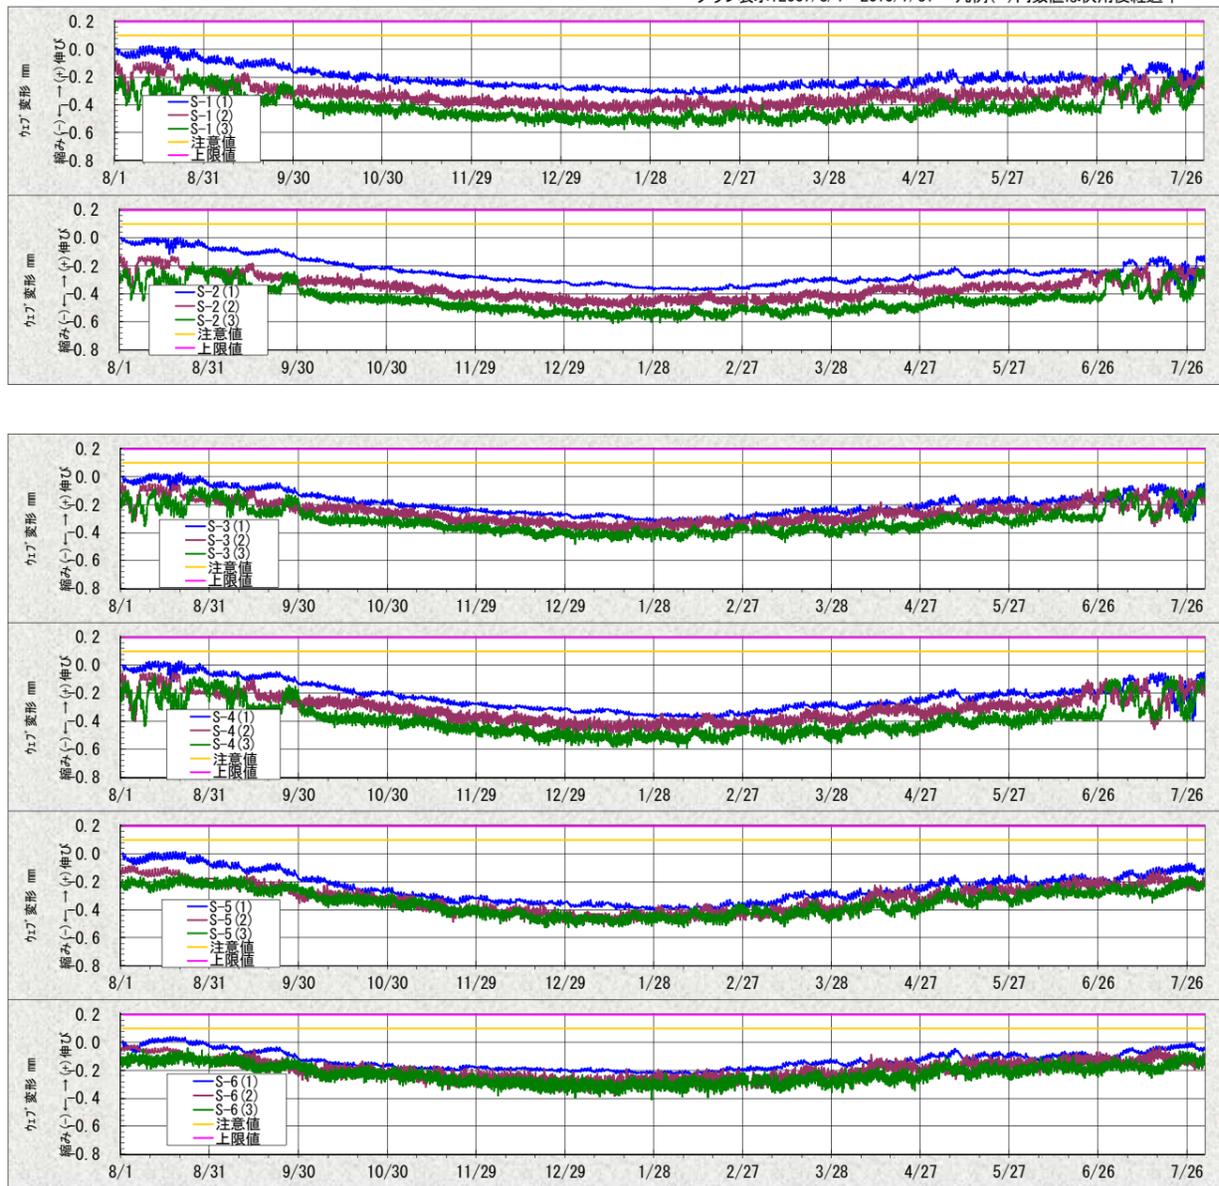
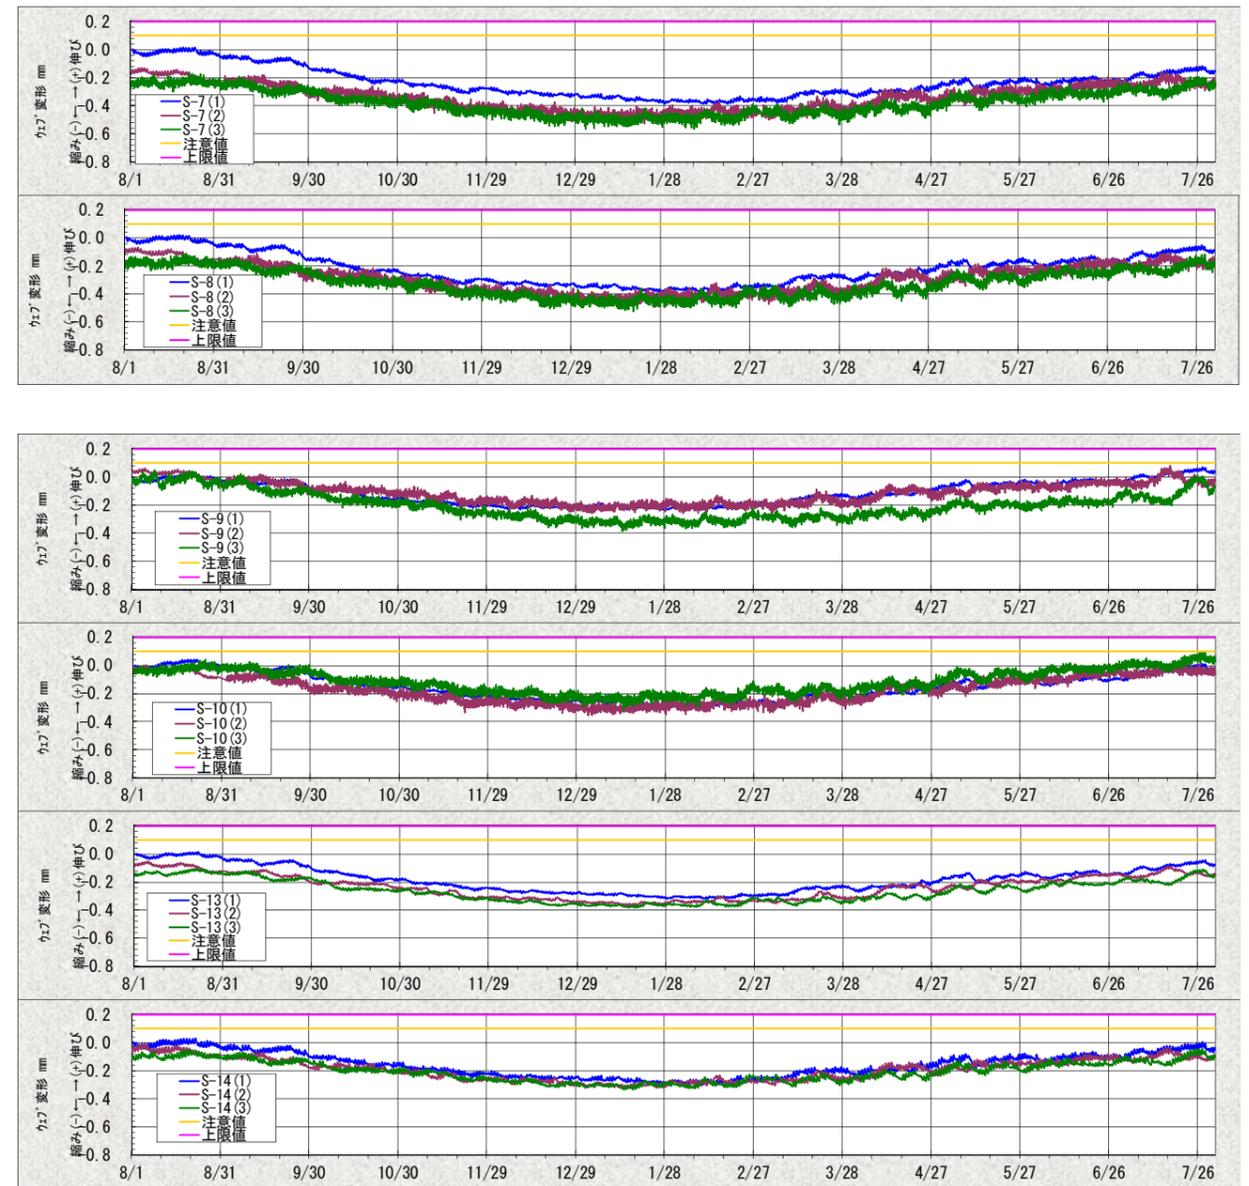
2008.7.5~2008.8.21期間、S-1~S-4の測定器一時故障

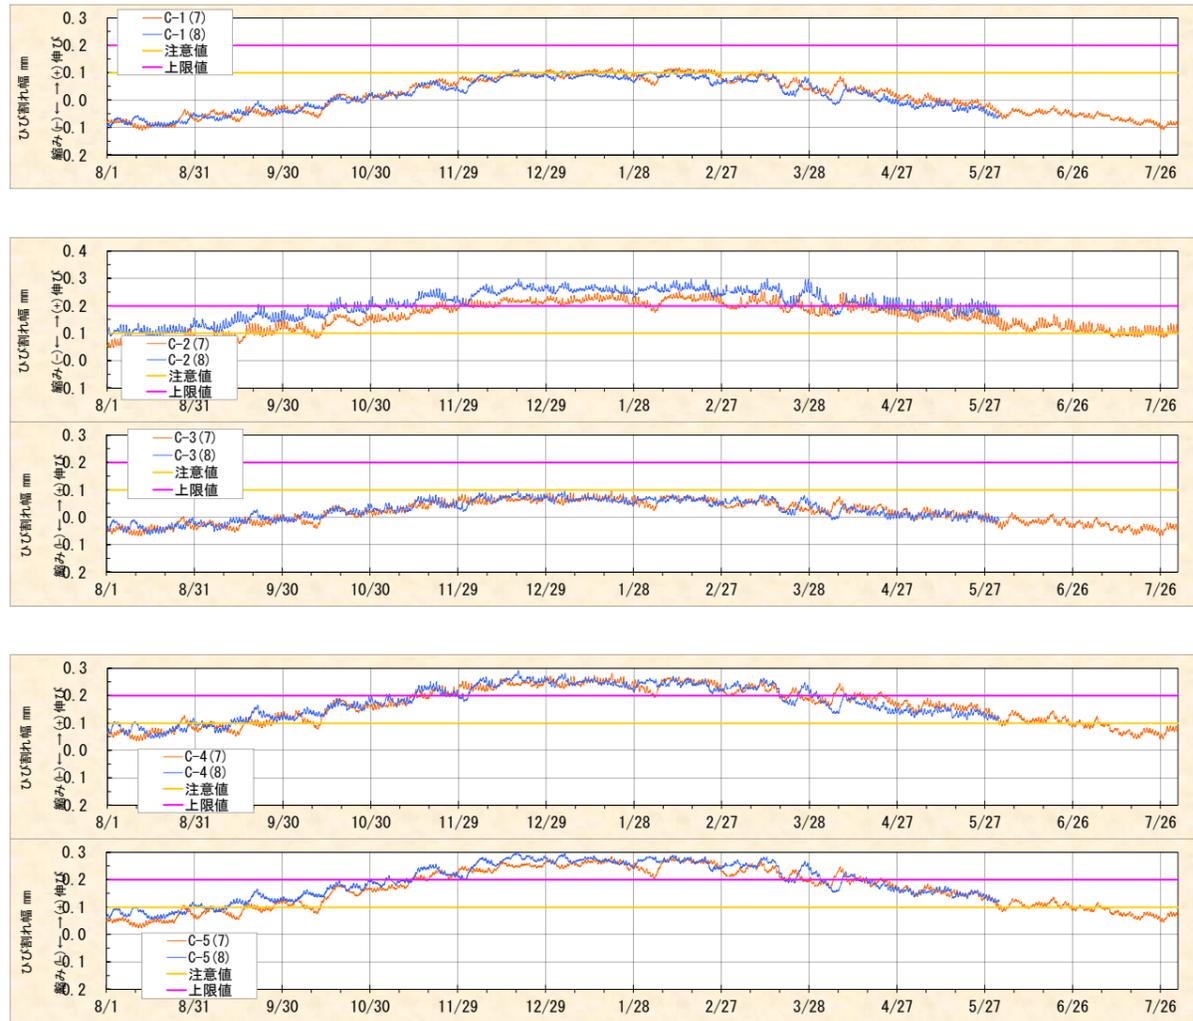
ひび割れ幅は、冬期にかけての気温の低下により、一部で上限値を上回ったが、その後、気温の上昇に伴いデータは管理基準値内に戻った。また、温度と相関があり、変位は主に温度による影響と考えられる。

①8年間の全12測点のひび割れ幅は-0.120mm～0.305mmであり、管理基準値（注意値0.10mm、上限値0.20mm）を上回ったが、主に温度による影響と考えられる。

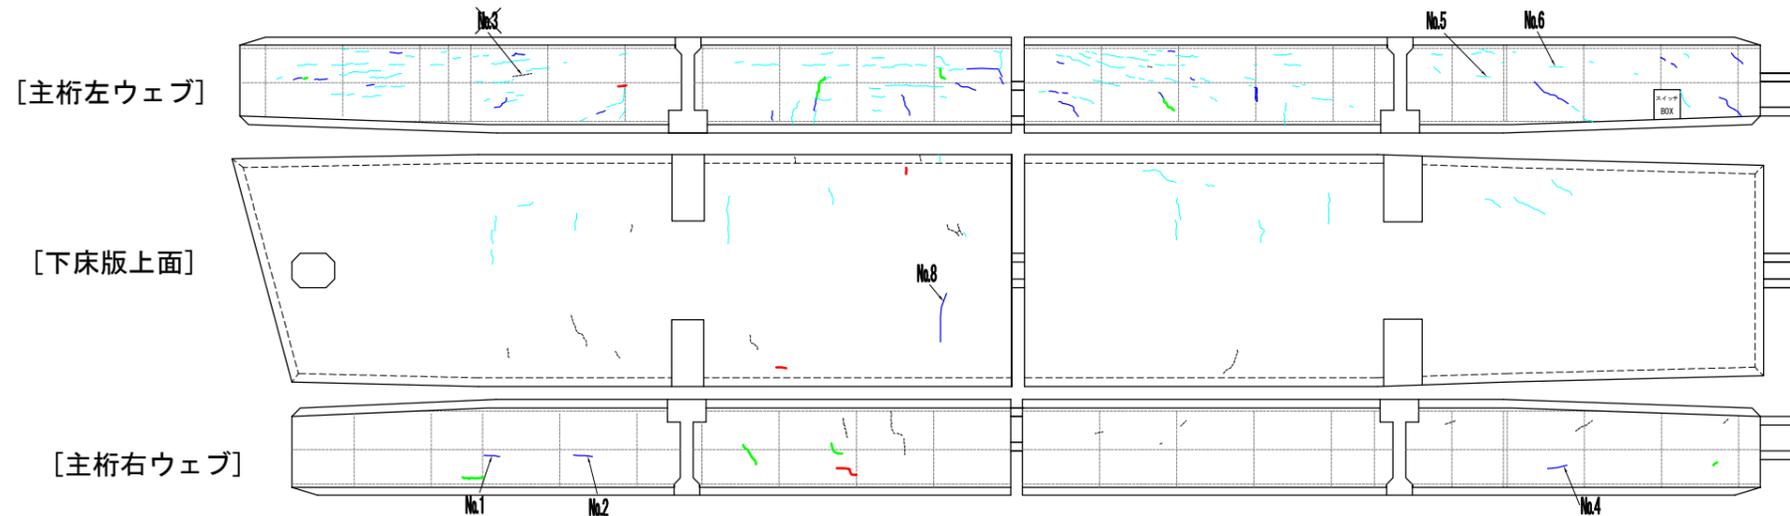
凡 例	
ひび割れ (幅0.1mm以上 0.15mm未満)	
ひび割れ (幅0.15mm以上 0.2mm未満)	
ひび割れ (幅0.2mm以上 0.25mm未満)	
ひび割れ (幅0.25mm以上)

※ 図面上の数字はひび割れ番号を示す。
