橋 本 道 路 垂 井 高 架 橋 供用後モニタリング

中 間 報 告 書

2012年5月

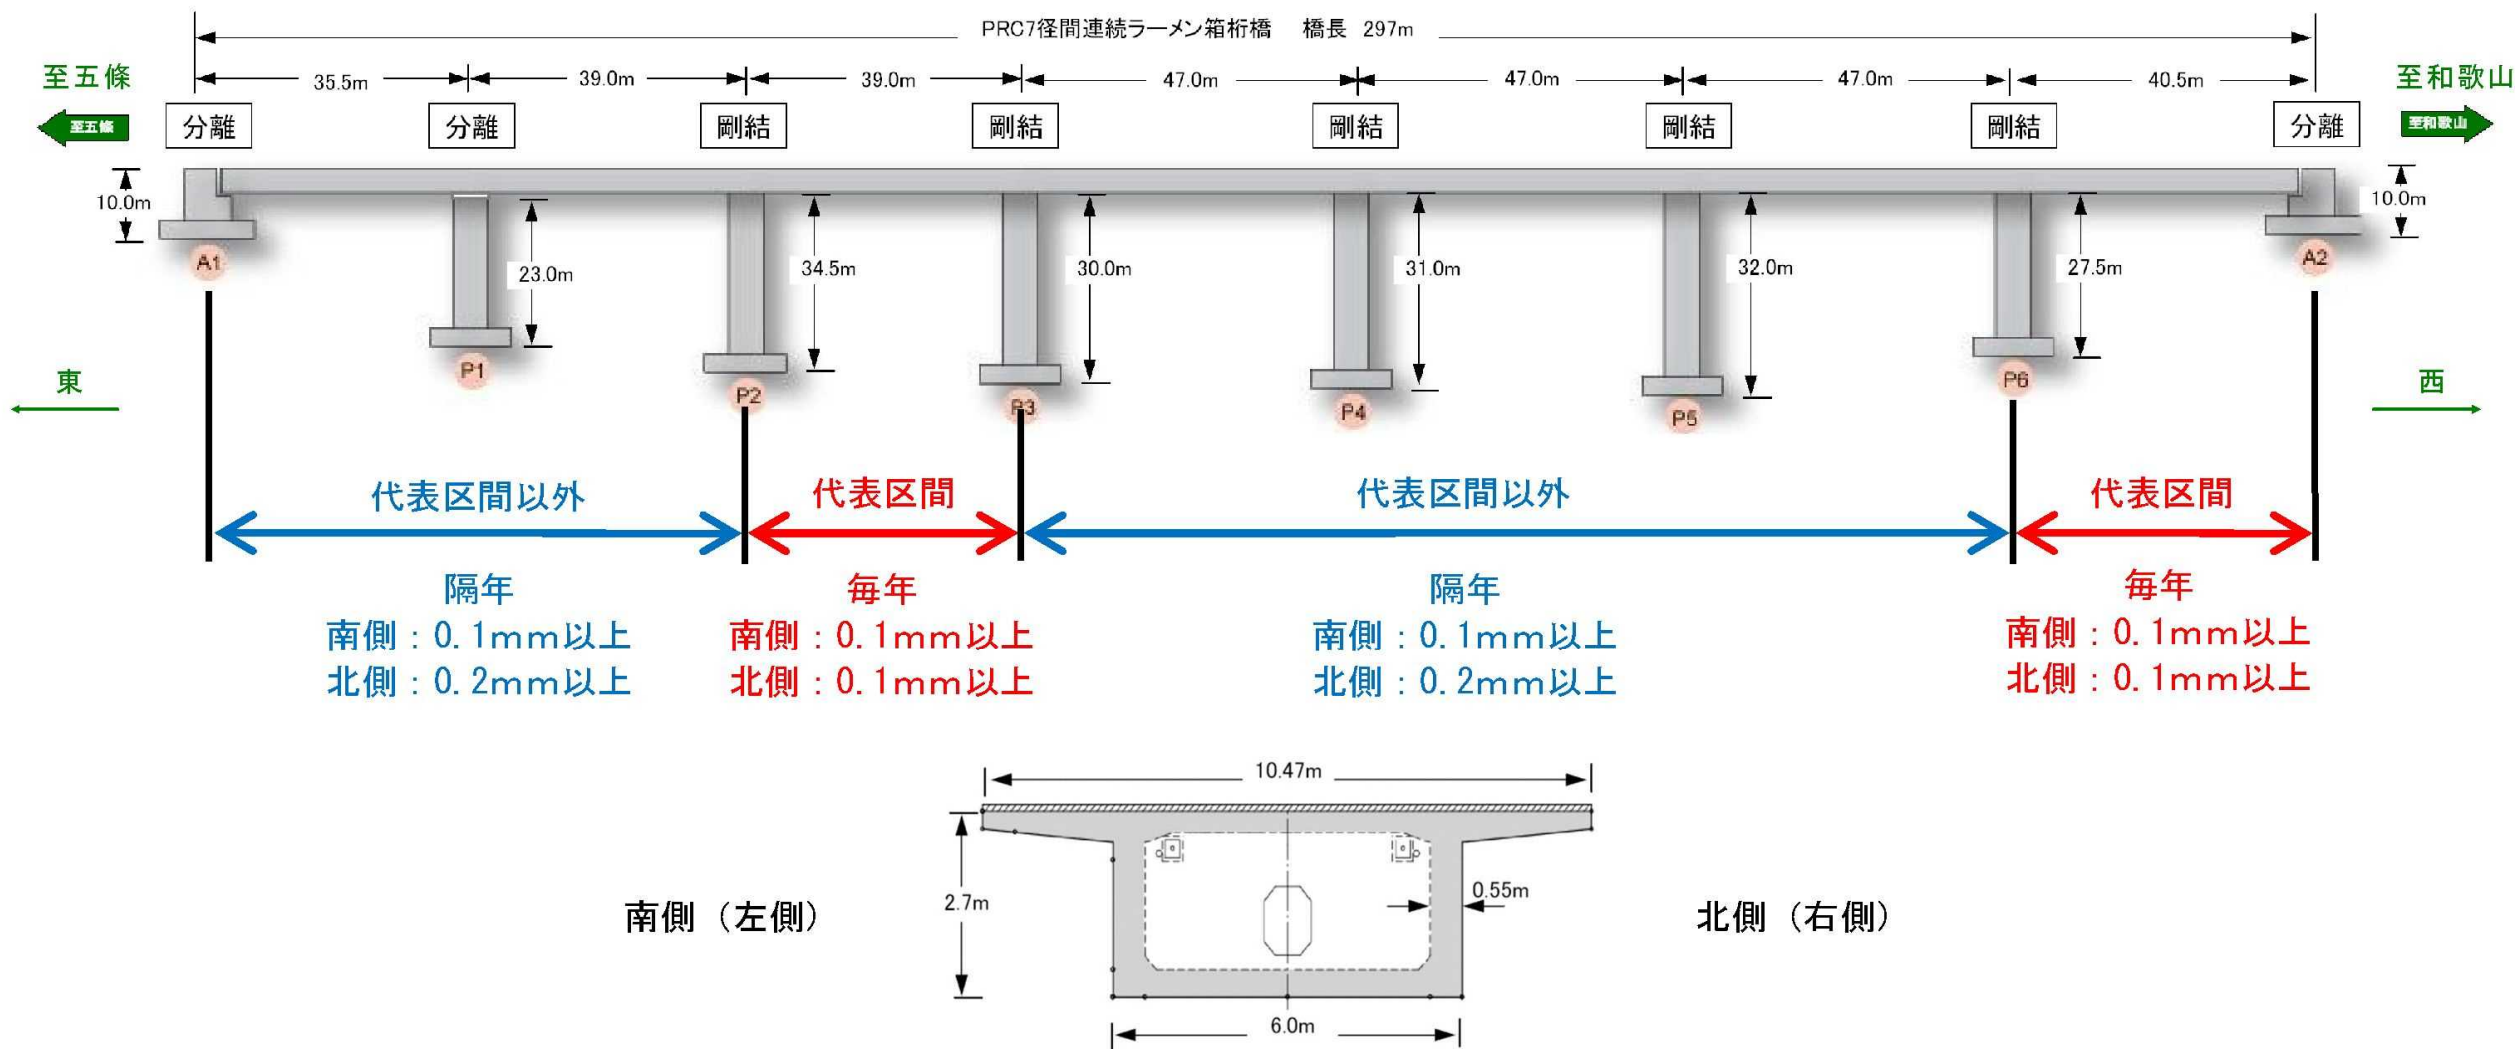
図-2.2 ひび割れ点検箇所図

ひび割れ点検（目視）は、P2～P3・P6～A2を代表区間として1回/年、代表区間以外では1回/2年の頻度で点検を行う。  
代表区間および代表区間以外の半断面（南側）においては、幅0.1mm以上のひび割れを記録する。また、代表区間以外の残りの半断面（北側）についても、幅の大きいひび割れ（0.2mm以上）を記録する。

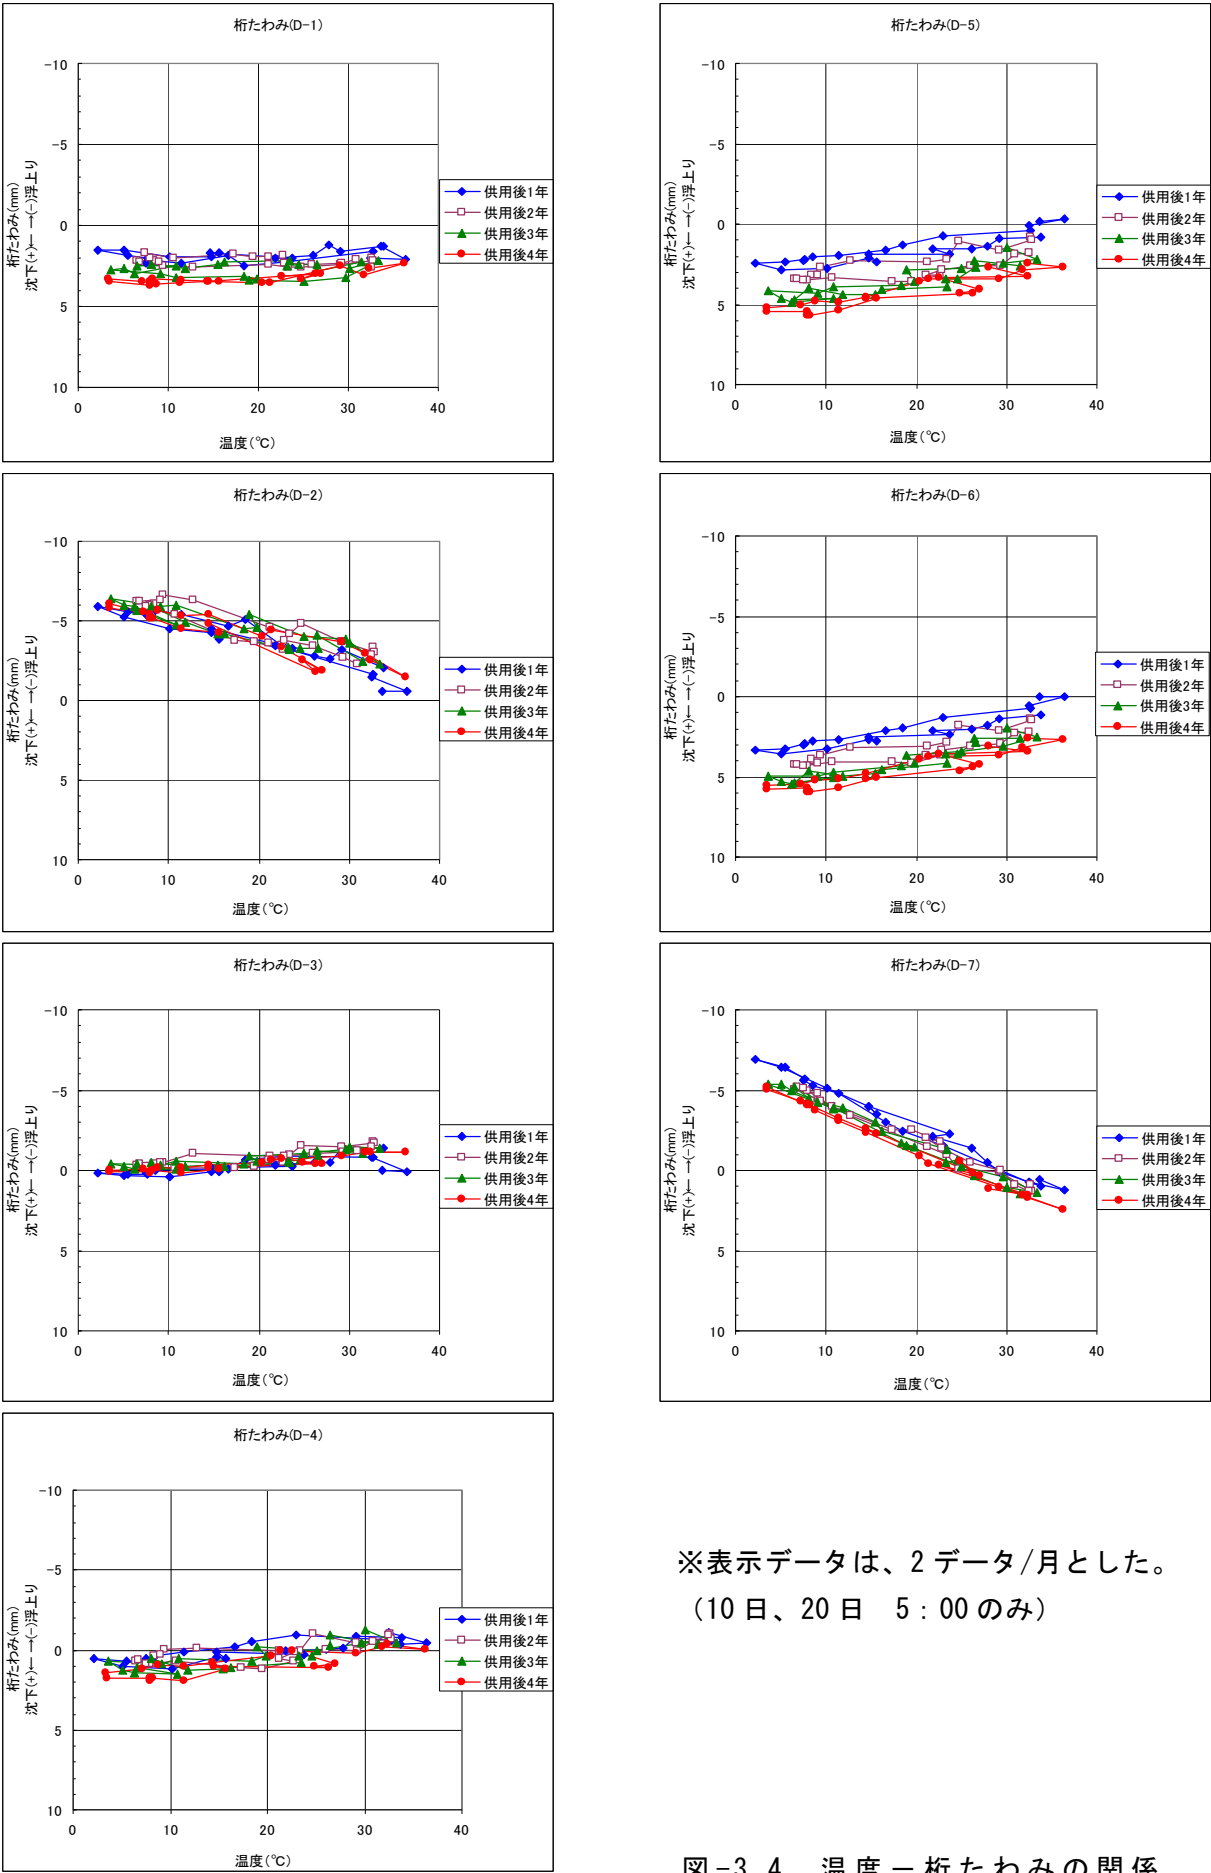
図-3.4 温度－桁たわみの関係

全ての計測項目は温度との相関が高く、温度影響が大きいことが確認されている。3. 3で記したようにクリープによる影響は微小であることから年間における変動のほとんどは温度に依存したものであり、各年ほぼ同様の季節変動を繰り返している。

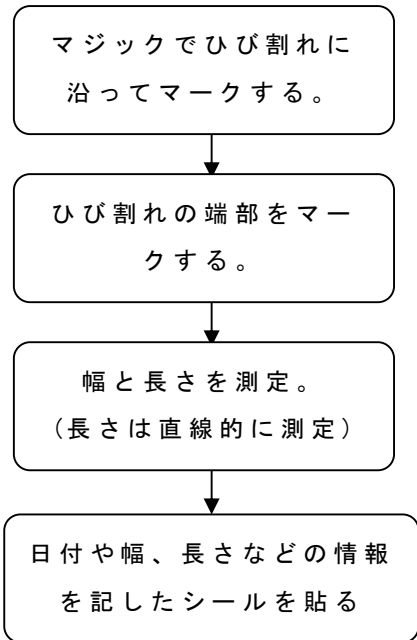
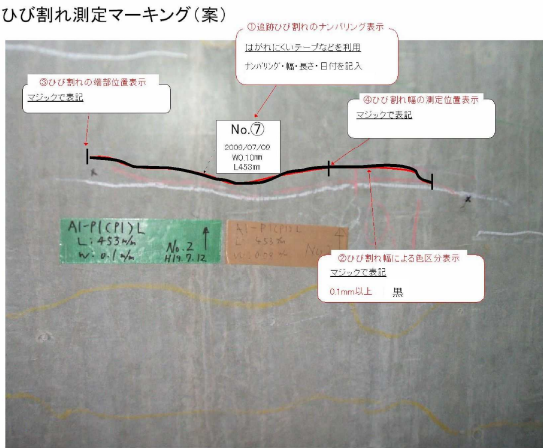
図-4.1 ひび割れ点検方法

点検対象幅 0.1mm以上（一部0.2mm以上）

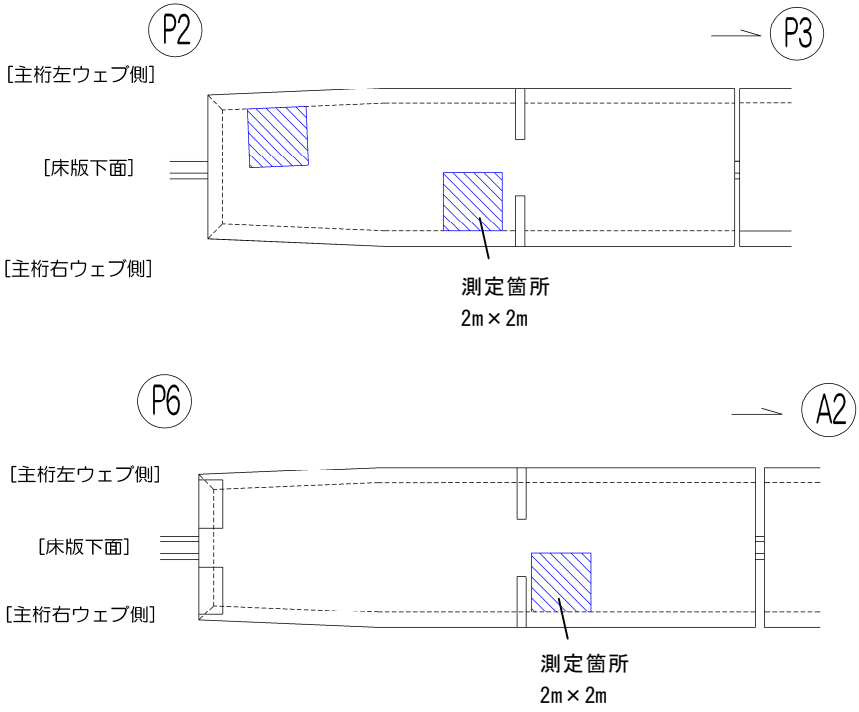
図-5.2 調査位置

調査位置は、P2～P3、P6～A2の代表区間の上床版下面において、1箇所当たり2m×2mの範囲で計3箇所実施した。

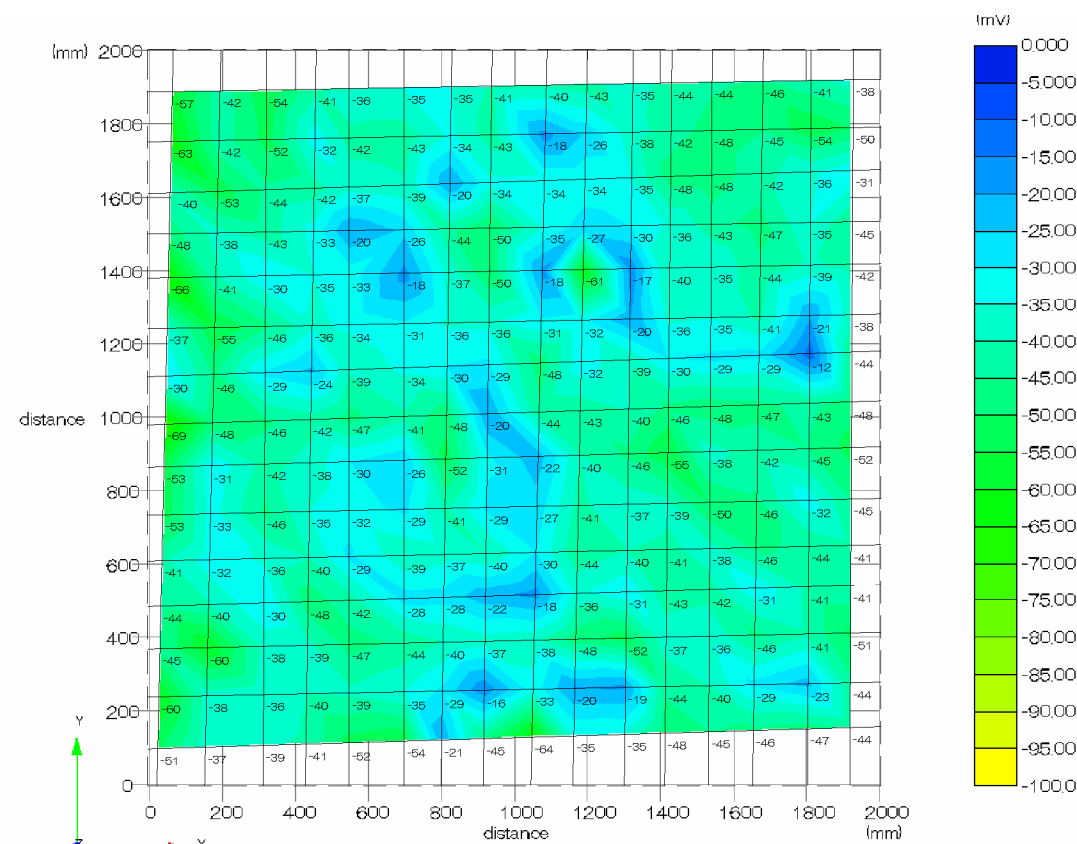
図-5.3 測定結果 (P2-P3)

測定結果から、最も卑な電位は、それぞれ、P2～P3で-69mV、-68mV、P6～A2で-74mVであった。鋼材の腐食状況は、全ての測点において-200mVより貴な電位となっており、ASTM C876規格による判定基準では、「90%以上の確率で腐食なし」と判定され、現状で腐食の傾向は認められない。

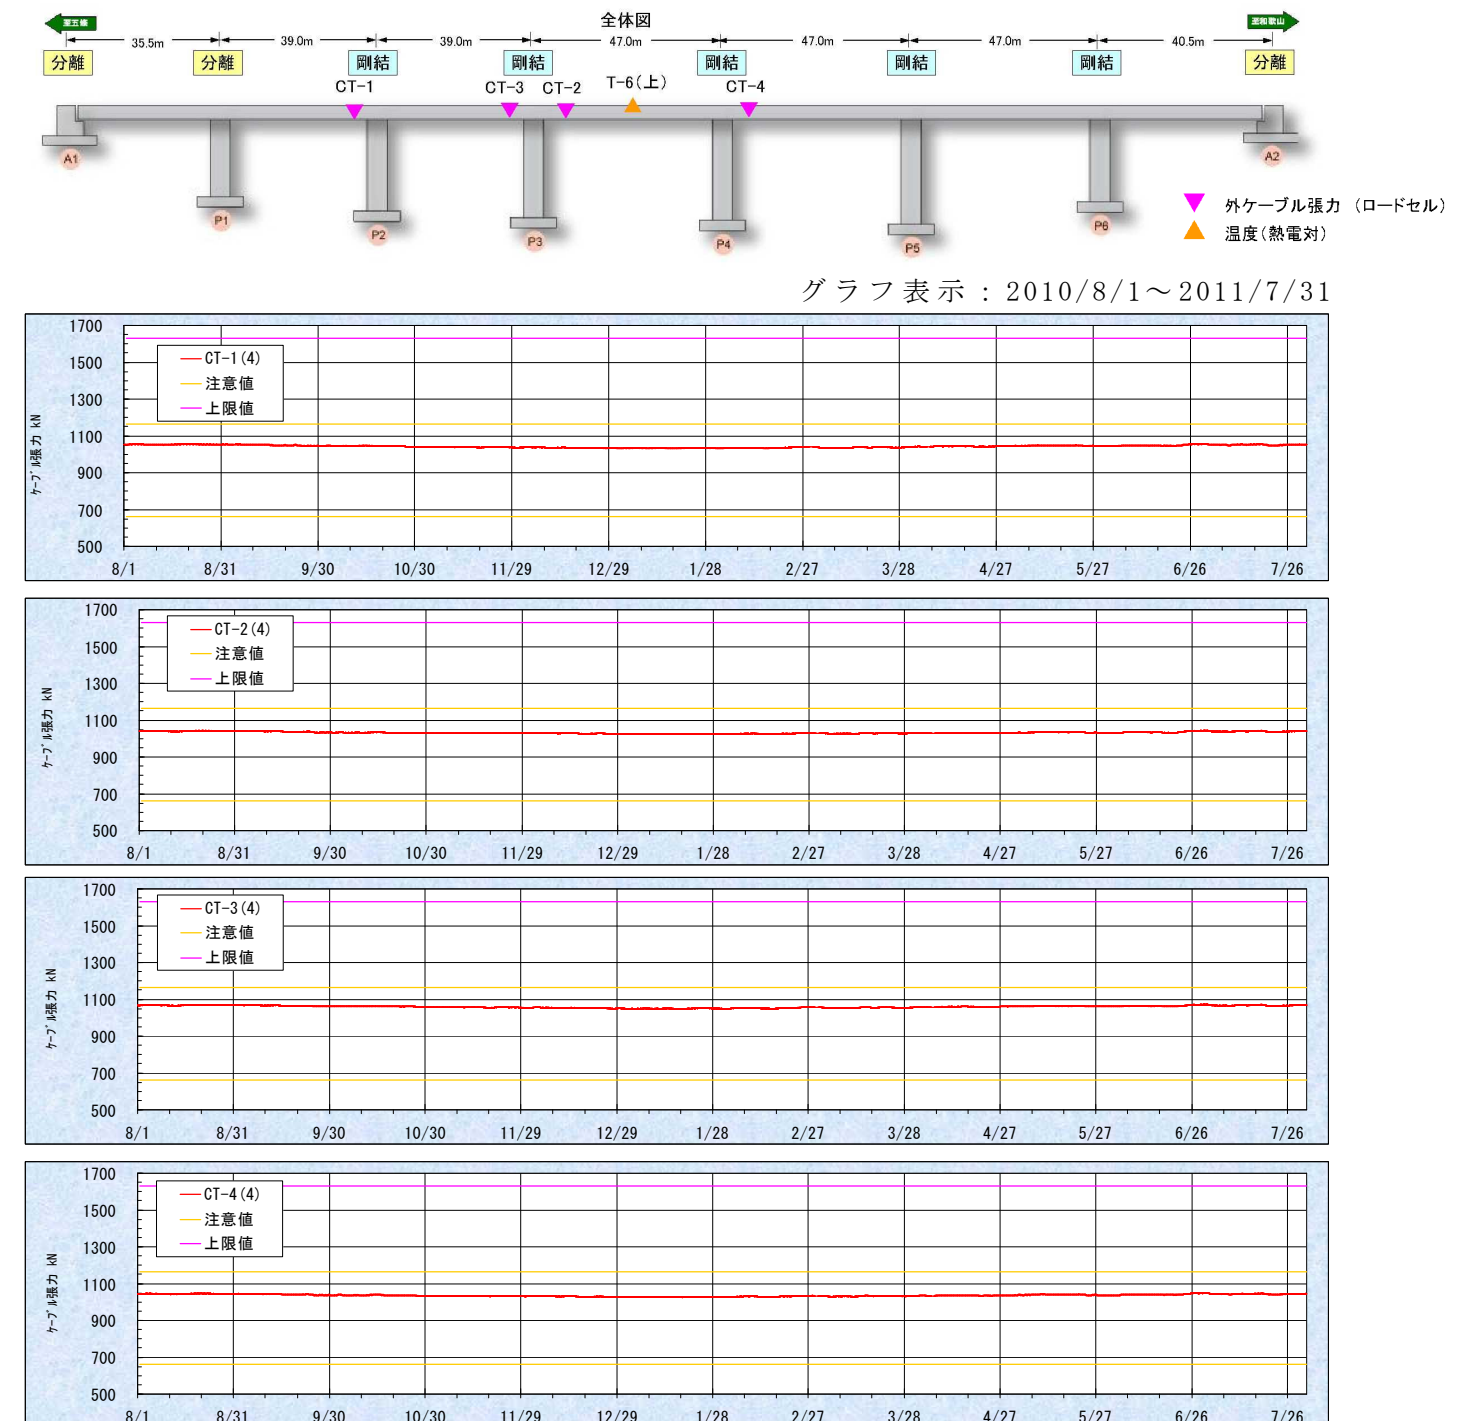
図-5.4 外ケーブル張力の測定結果

外ケーブルの張力は温度と相関があり、変位は主に温度による影響と考えられる。供用後4年間の変動傾向は、ほぼ同様であり、閾値内であった。測定結果を図-5.4に示す。

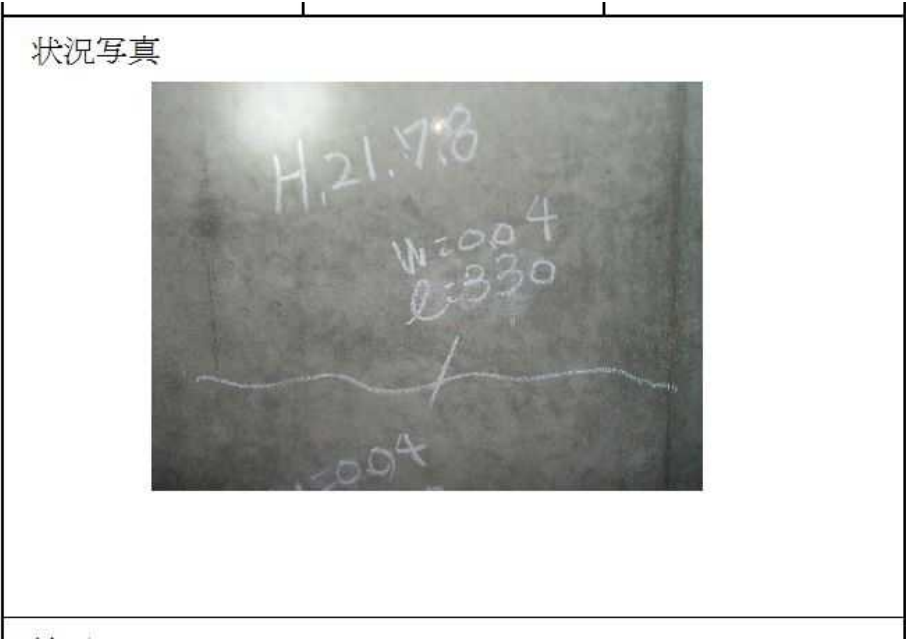
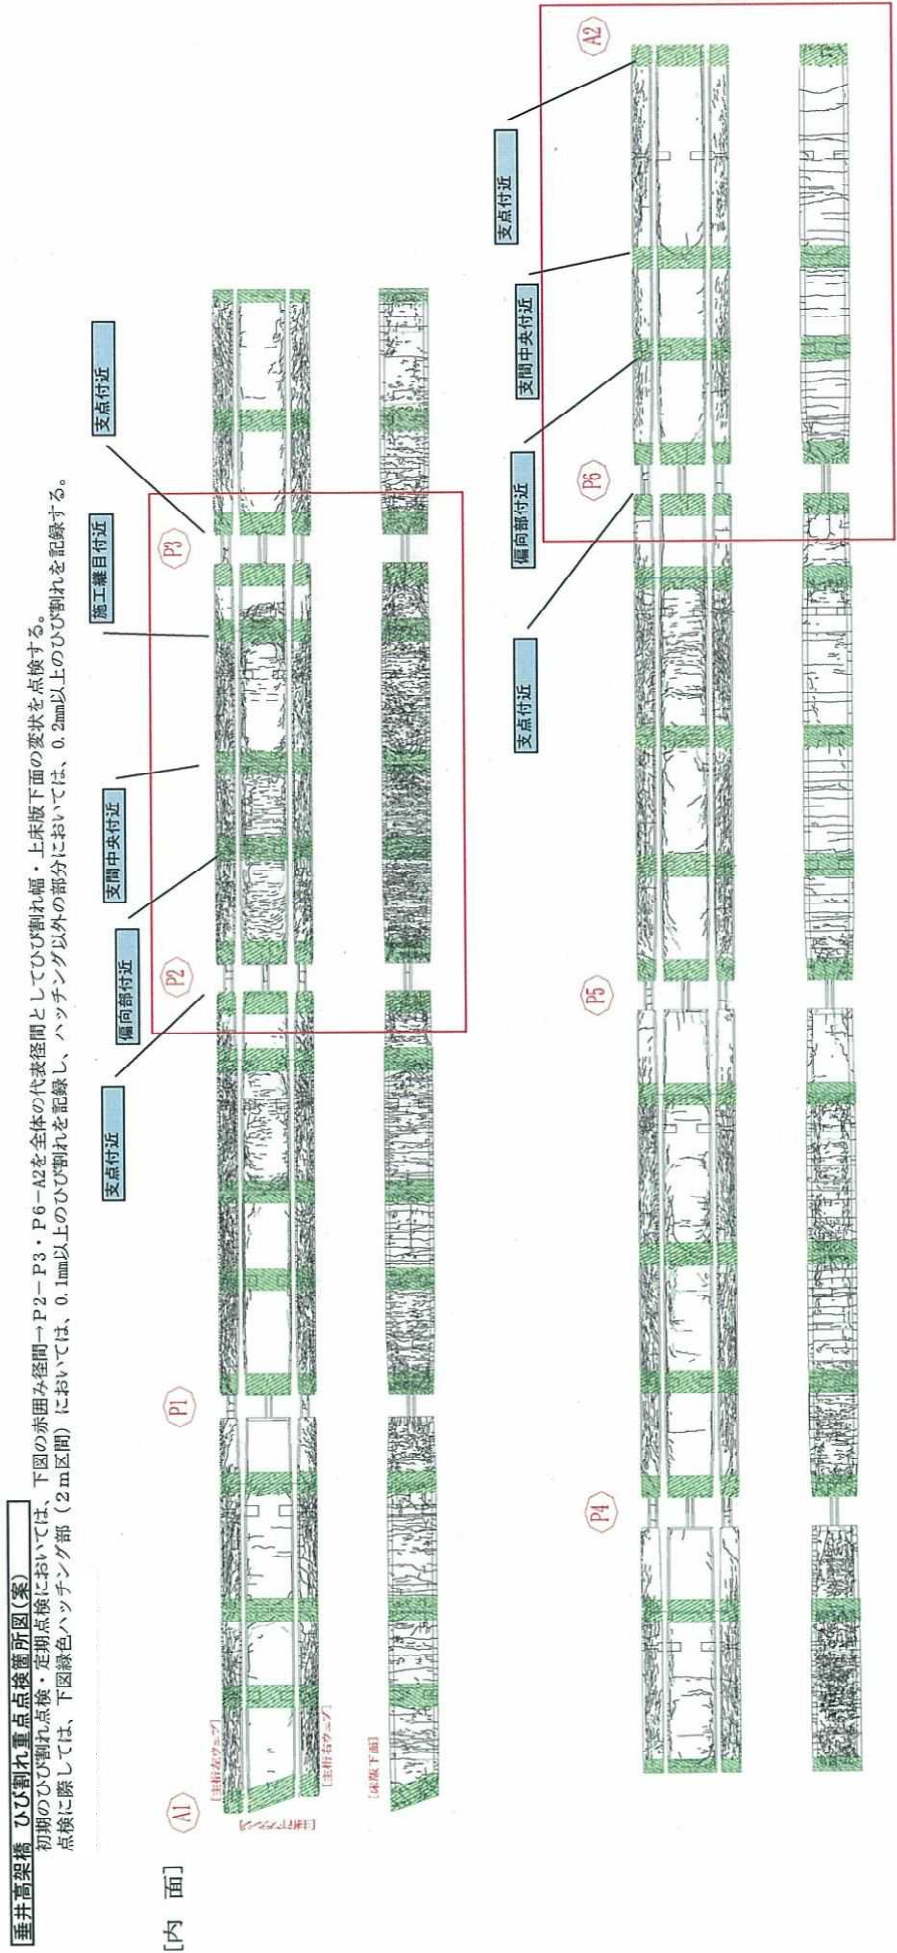
図-6.1 当初の測定方法

当初では、補強のための外ケーブルによる影響が懸念されたため以下の部分を重点的にひび割れ点検を行う箇所として、測定を行った。（図-6.1参照）

- ・外ケーブルの偏向部であるディビエーター近傍
- ・外ケーブルの定着部である支点部近傍
- ・支間中央付近

この重点点検箇所については、0.1mm以上のひび割れ幅について測定を行い、それ以外の部分については0.2mm以上のひび割れ幅のものを測定する。

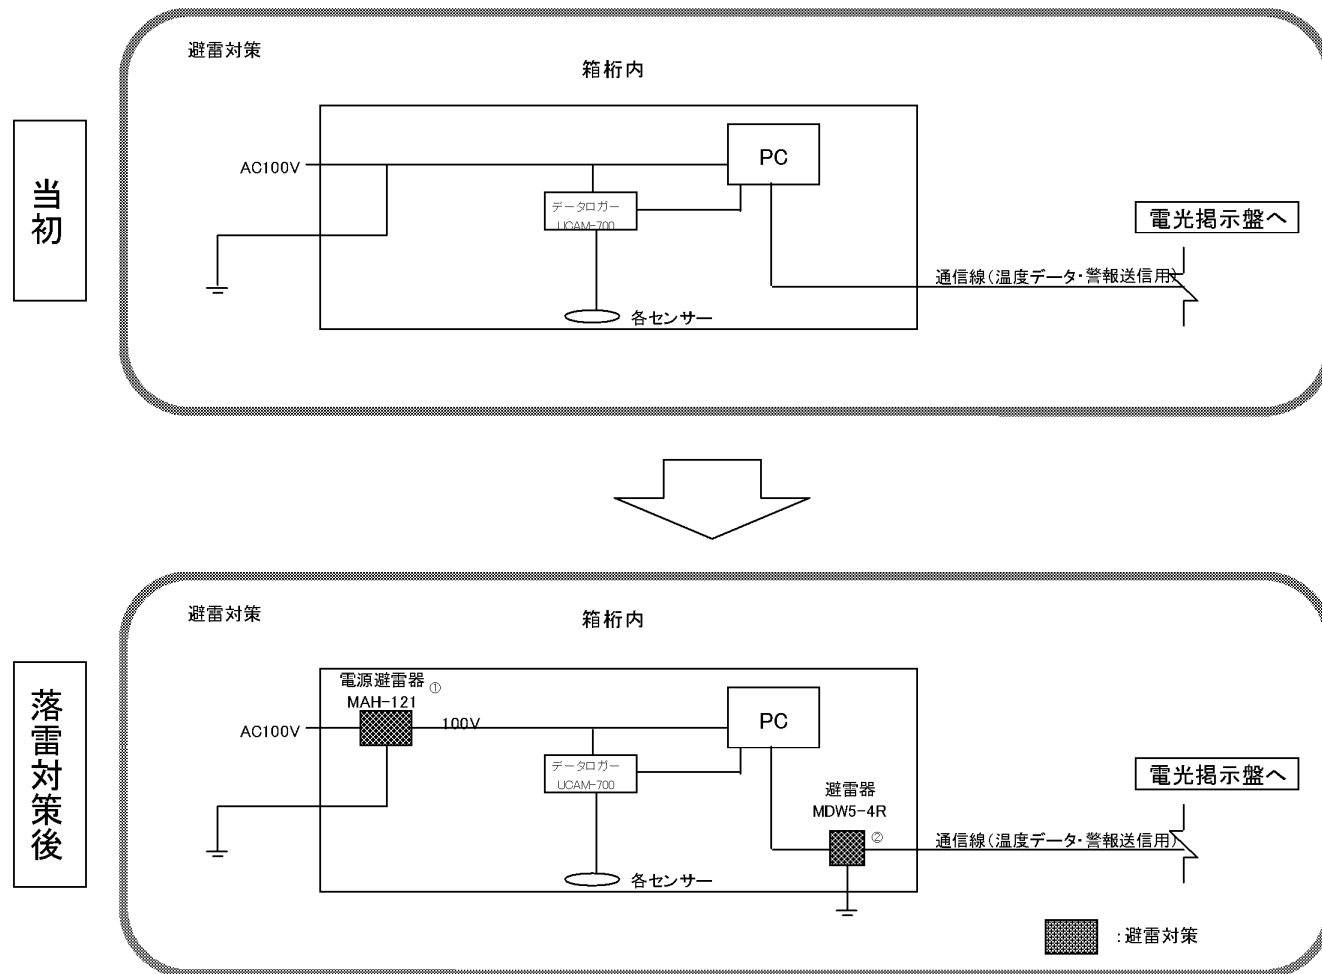
【日時】2008年8月後半（供用後2年目）  
【状況】  
・電光掲示板が表示できなくなる  
・全計測データ欠測（2008. 8. 29～9. 1）  
【原因】  
落雷による故障

【対策】  
2009年6月に、落雷に起因するサージ電流からセンサーやパソコンなどの電子機器類を保護する目的で、電源ラインと通信ラインに避雷器を設置した。

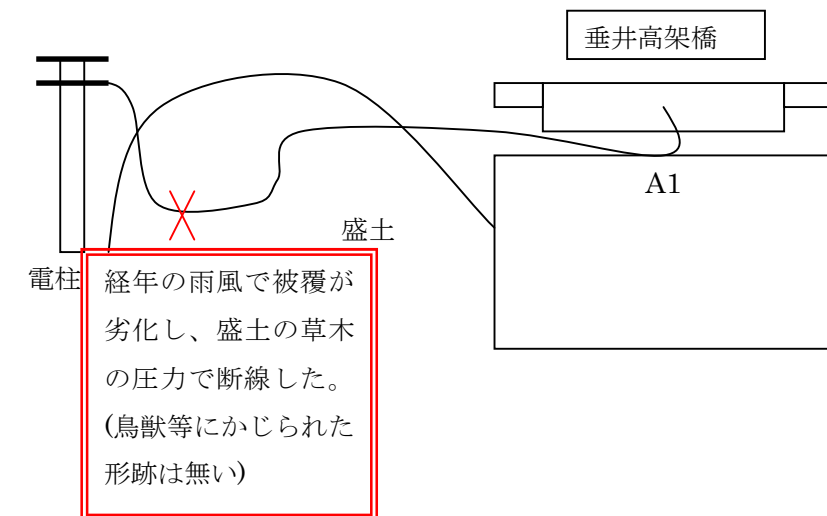
【日時】2011/4/6 0:00～19:00（供用後4年目）  
【状況】  
・Webデータが更新しない  
・現場PCへ通信がつかない  
※電源に異常なし。  
データは現場PCに取得できており、欠測はなかった。  
【原因】  
電柱から高架橋までのNTT光ケーブルの断線。  
植物の成長に伴い、配線ケーブルが圧力を受けて断線したものと推測。（動物にかじられた形跡はなし）

【対策】  
A1 橋台背面の法面に配線していたものを、木々が少ないA1橋台側面に配置換えをし、植物の影響が少ない箇所を選定しながら、鳥獣対策も兼ねて、法面から50cmほど浮かせた状態で配線を行った。
