# 2017年九州北部豪雨 調査団先遣隊速報

日田朝倉地区の大規模斜面崩壊と天然ダム

斜面崩壊現場(2017/7/14)

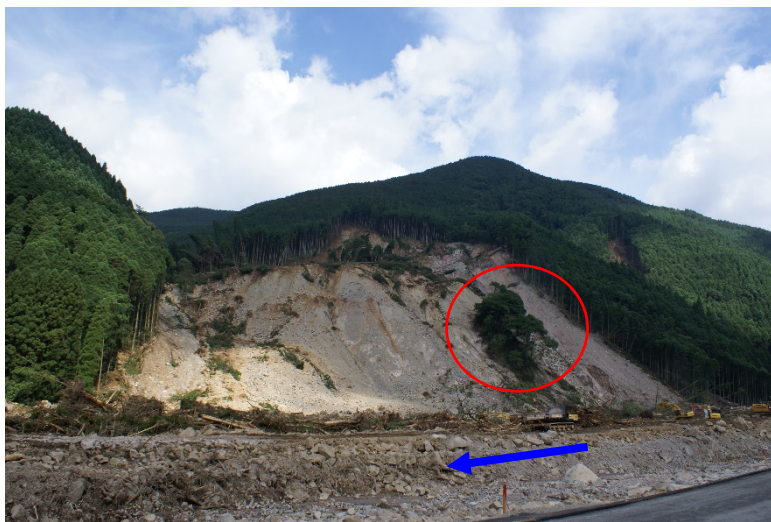
大規模斜面崩壊地(下流側から): 一部  
広葉樹と見られる樹木のみ残っていた.

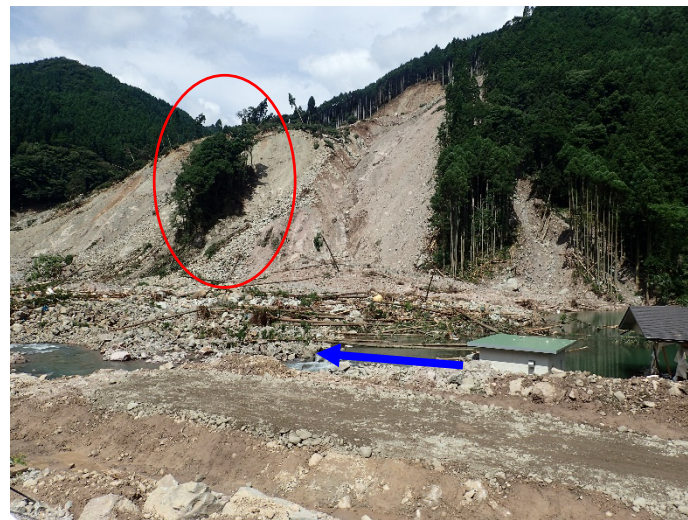
大規模斜面崩壊地(上流側から)

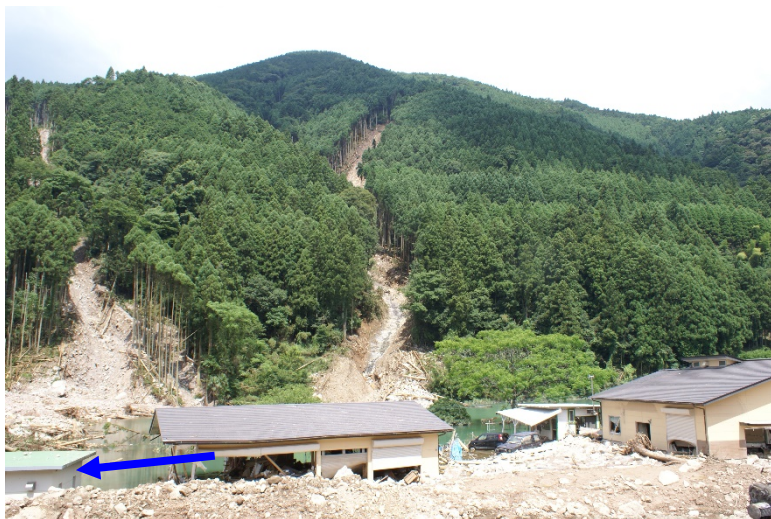
大規模崩壊地上流側の斜面崩壊

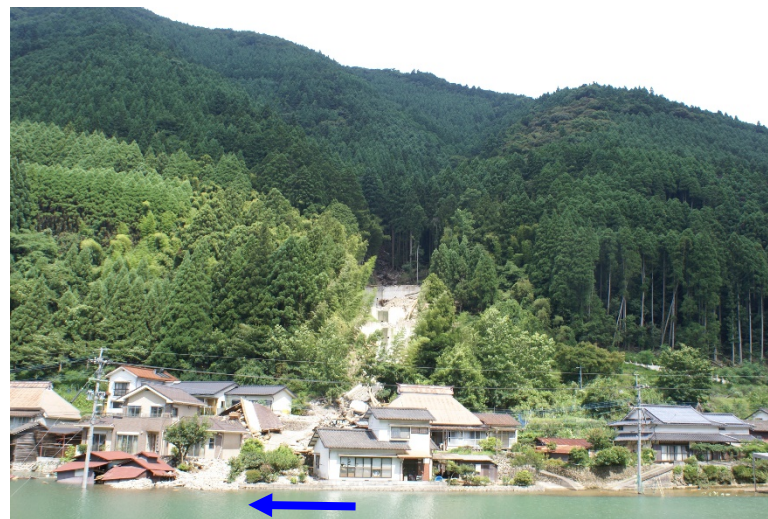
さらに上流の斜面崩壊: 3連の砂防ダムが  
満砂状態

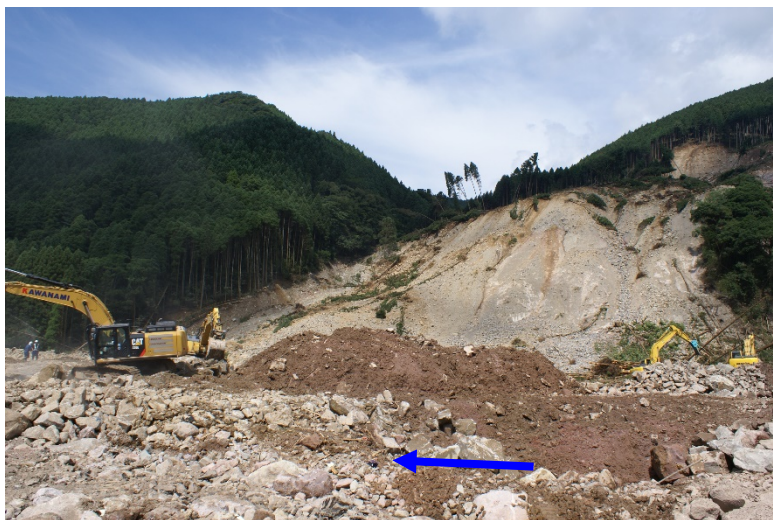
土砂と流木の撤去を行い、河道の維持を図っている

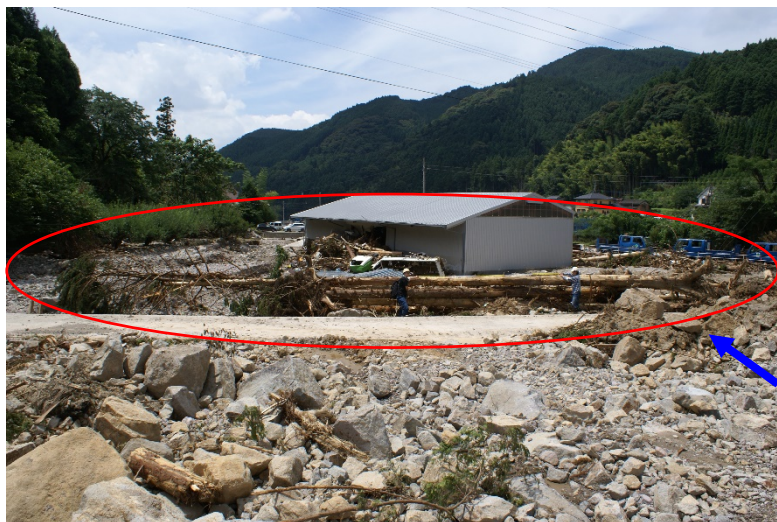
天然ダム堤体下流:長さ22.3mの流木.  
ほぼ立木のままの状態.

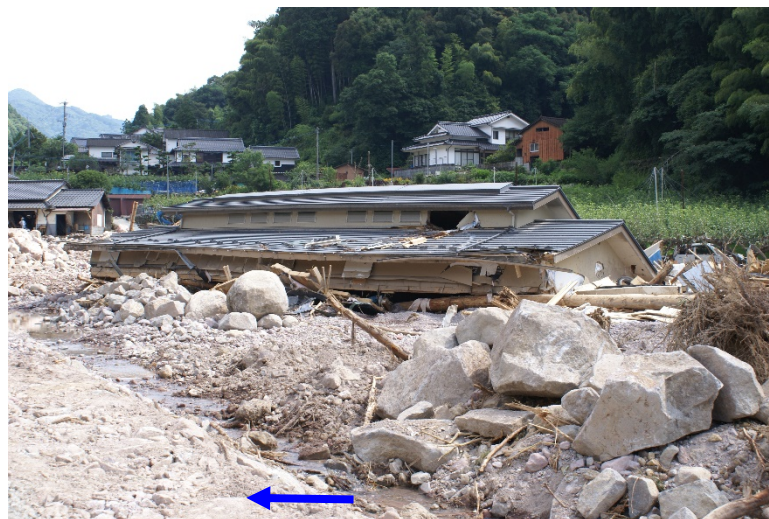
天然ダム堤体下流:家屋の倒壊.

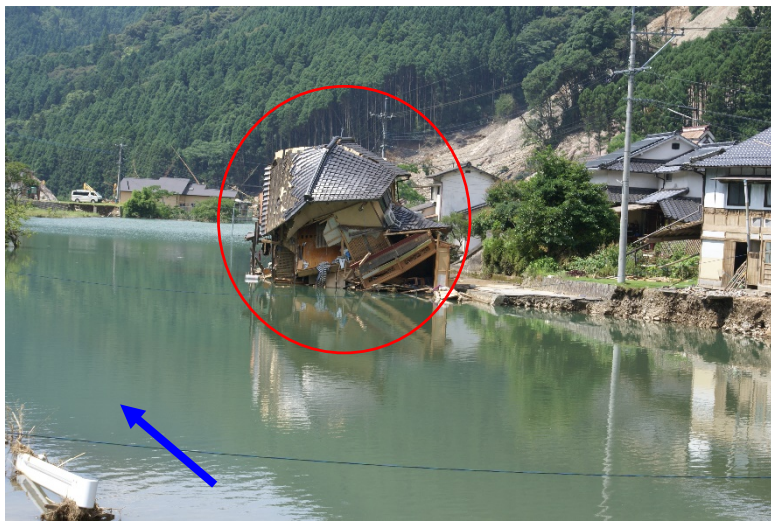
ダム湖右岸側(上流側から): 家屋  
の半壊

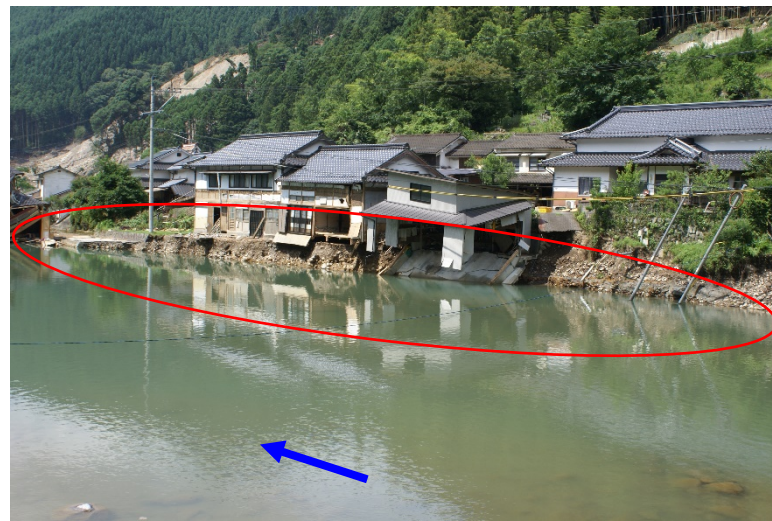
ダム湖右岸側(上流側から): 道路  
が護岸ごと流出している

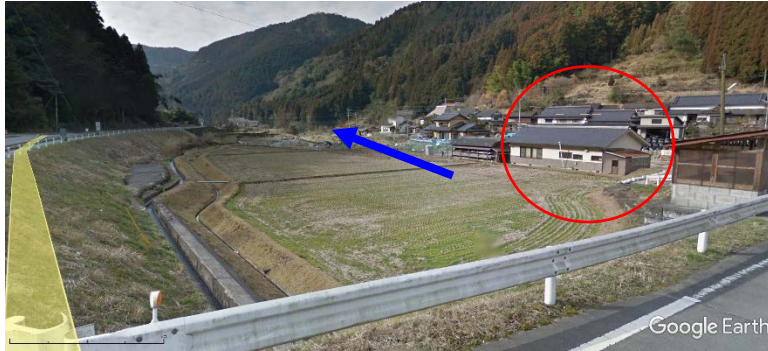
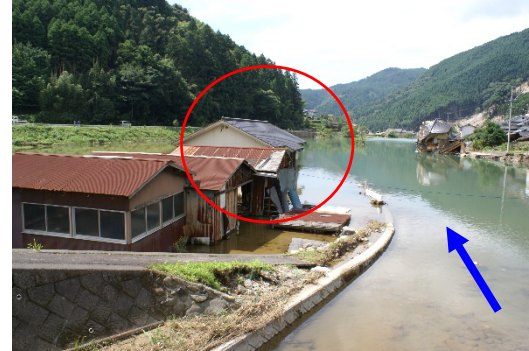
天然ダム湖上流端左岸側から: この田畑は全て水没していた。

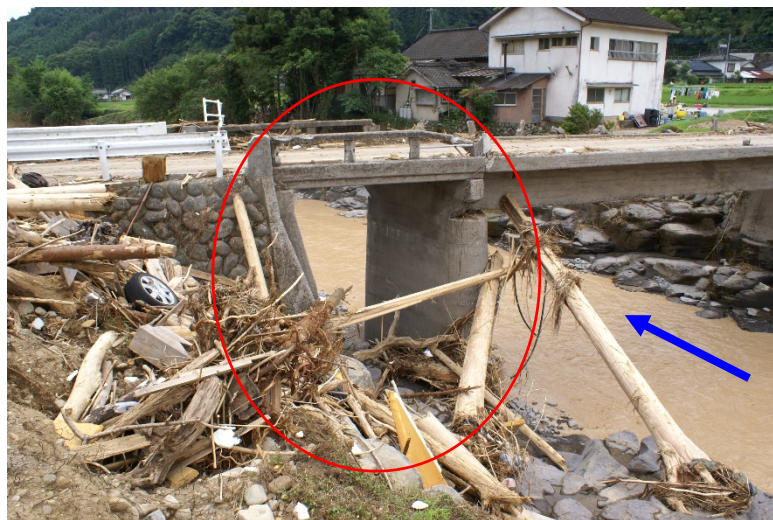
西川内橋. 狭い橋脚と取り付け部の間(幅4.35m)に流木が集中. 欄干が破壊されている. 上流でせき上げが生じあふれた. 橋梁上の流木は撤去され, 仮置きされていた. 矢野ら(2016)の流木リスク評価で危険な橋と評価されていた.

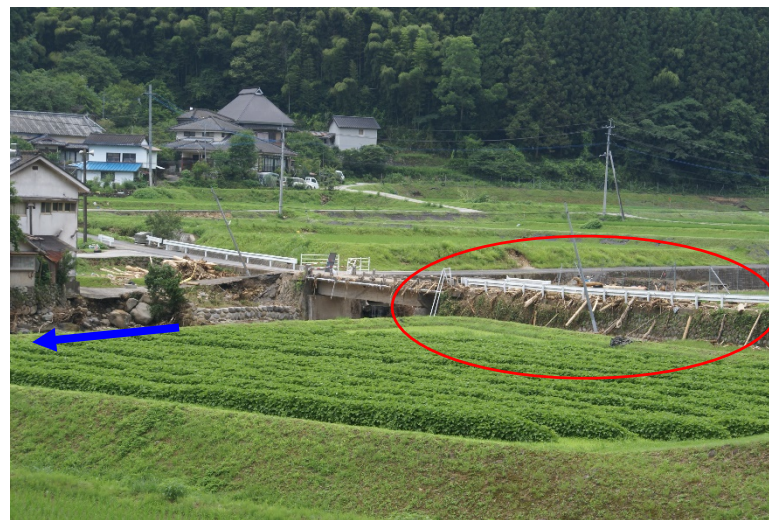
西川内橋全景. 橋梁の左岸側にせき上げから生じた氾濫の跡が見られる.

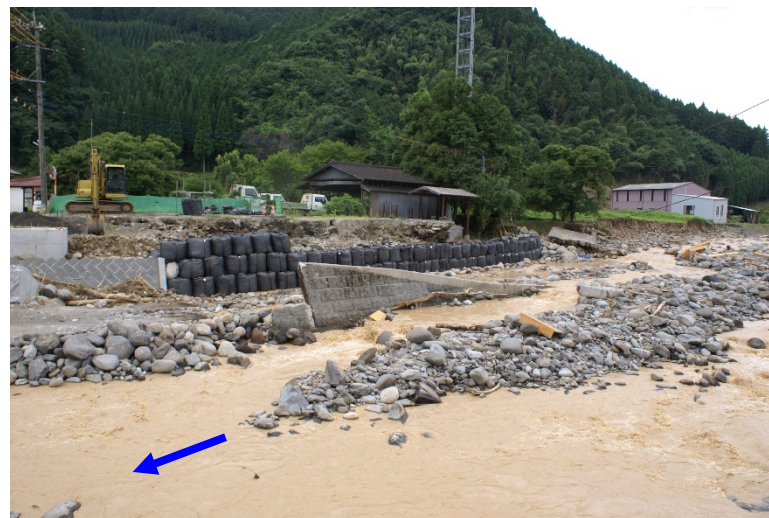
下流の橋梁架け替え現場. 仮橋があったらしい(住民証言)が流失.

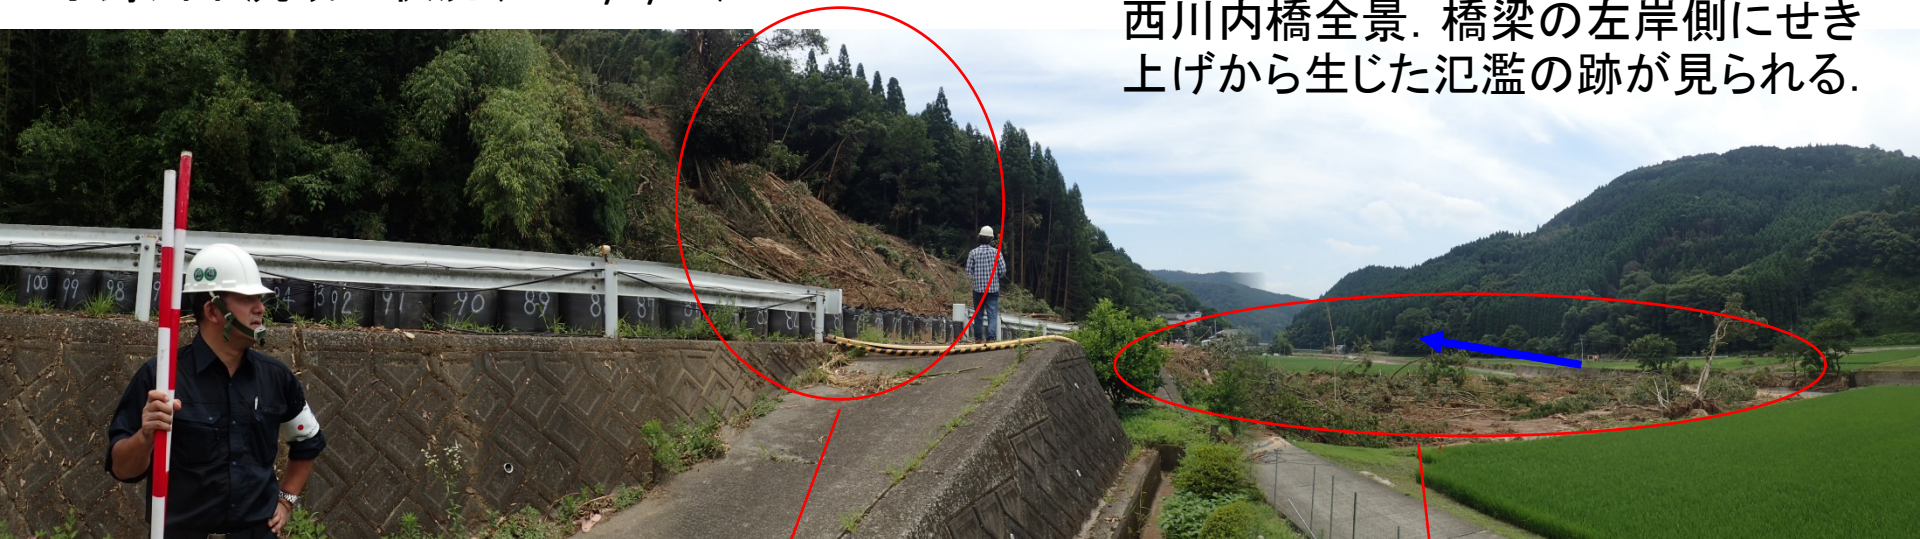
西川内橋より下流での斜面崩壊地: 道路と田んぼを越えて土砂と倒木が小野川へ流入している. ここが, 花月川への流木供給源となったと考えられる. この地点より下流で流木が集積している箇所あり(製材所横の狭窄部: 本調査ではアクセスができなかった).

また、花月川本川に見られた流木は、小野川の下流域で発生した斜面崩壊地からの流出であると推測される。

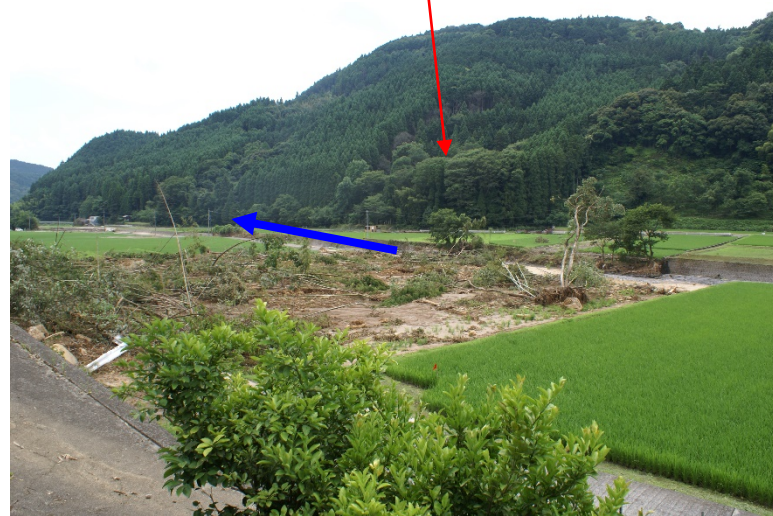
崩壊斜面下の小野川への流出状況
