2017年九州北部豪雨災害調査団  
先遣隊調査速報

～北川下流域(福岡県朝倉市杷木志波地区)～

水工学委員会調査団 団員  
東京理科大学 二瓶泰雄

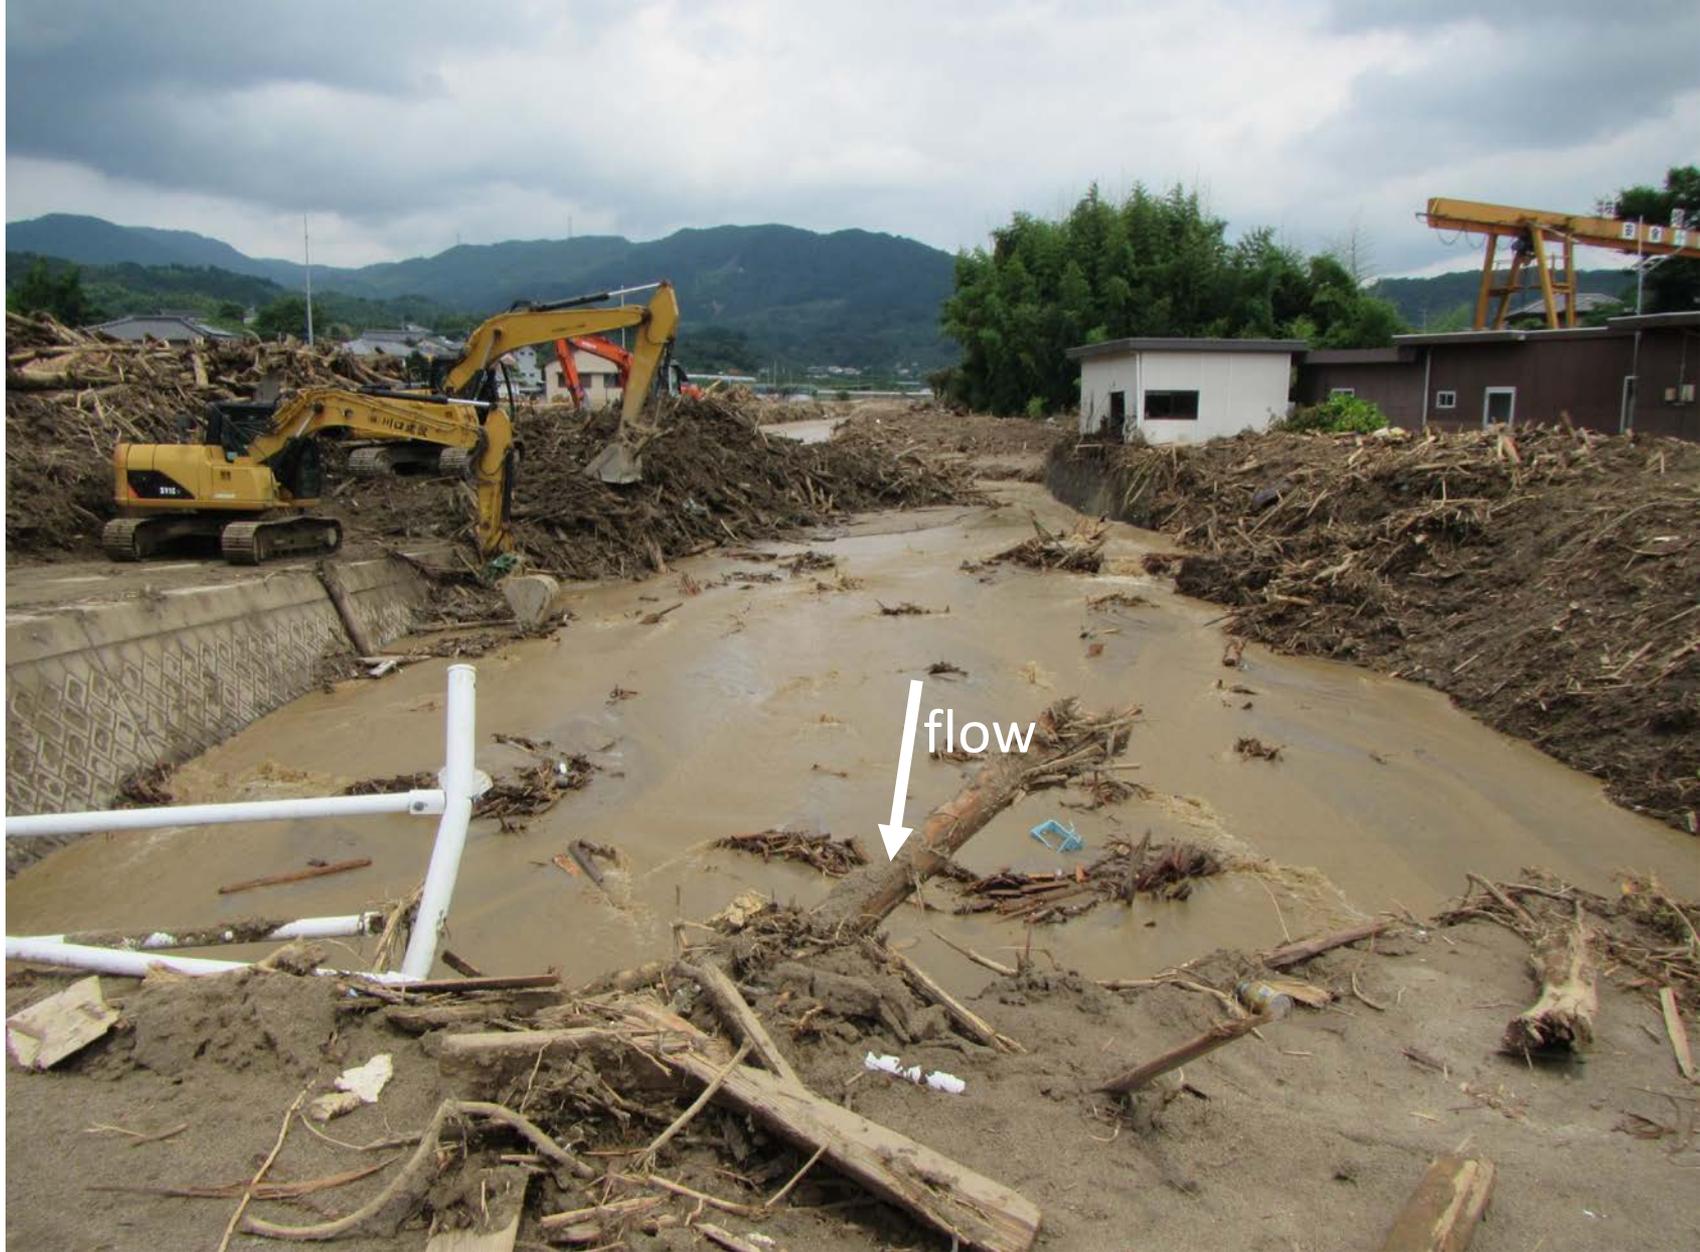
# 地点①(本陣橋)

- 本陣橋より上流を見る.
- 本陣橋そばの流木の撤去が進められていた.

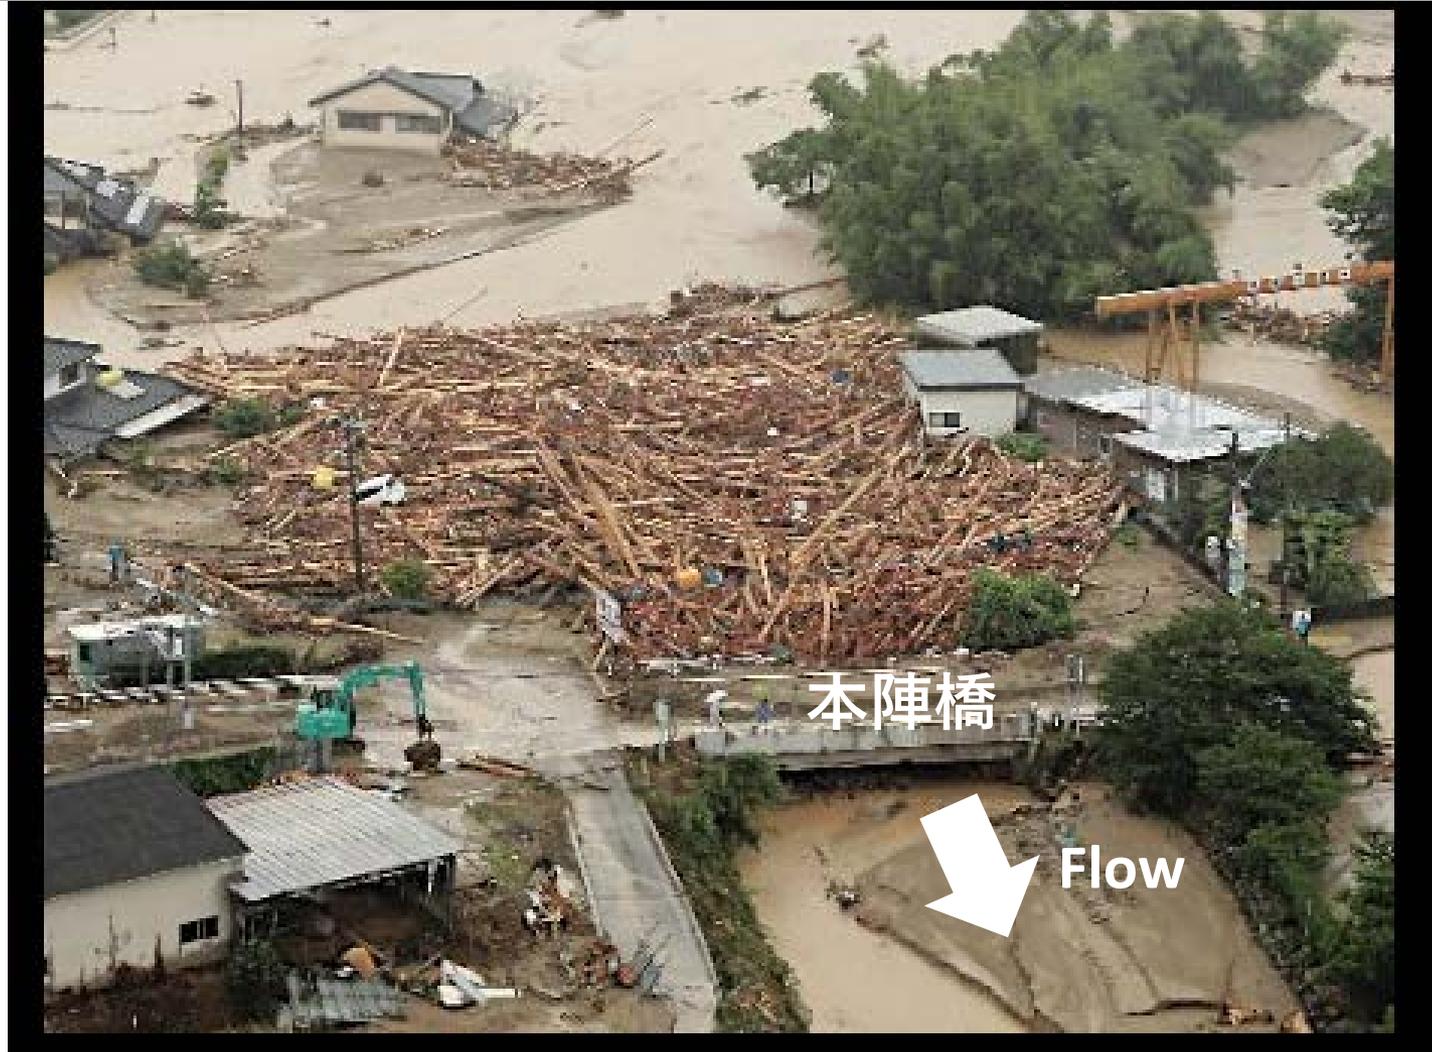
# 発災翌日の流木堆積状況(本陣橋)

- ・大量の流木が本陣橋に捕捉. 流木は北川右岸側にも堆積.
- ・流木と土砂により北川の河道閉塞が発生.

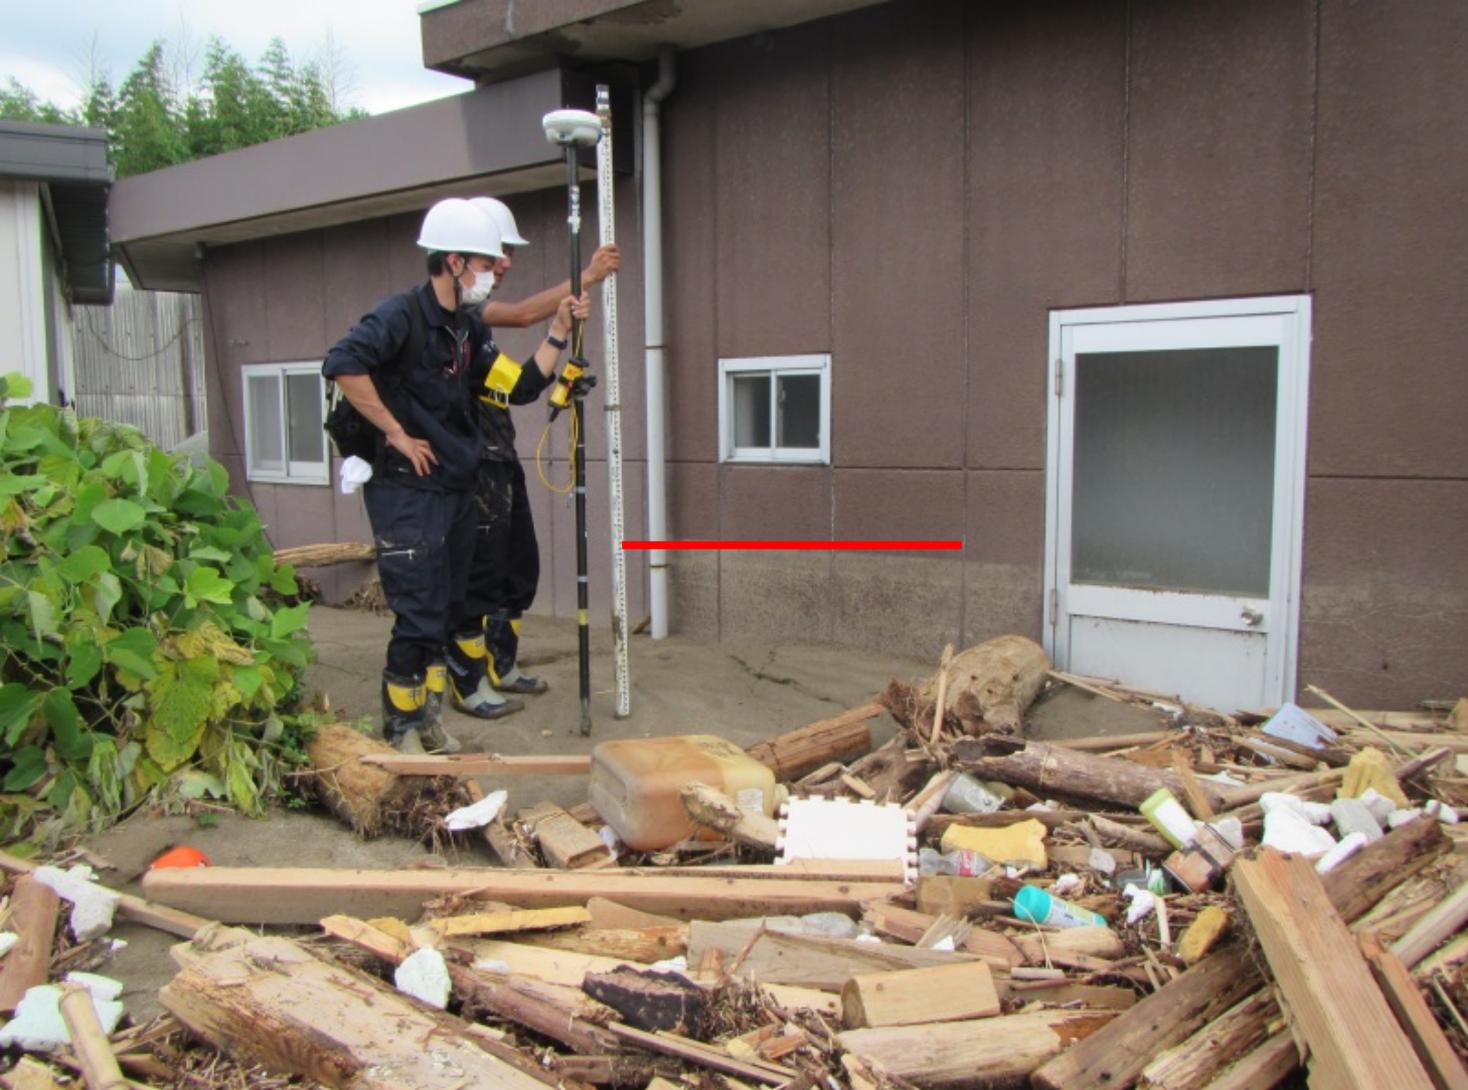
痕跡水深：0.6[m]

痕跡水位：34.01  
[T.P.m]

痕跡種類：  
家の壁に泥

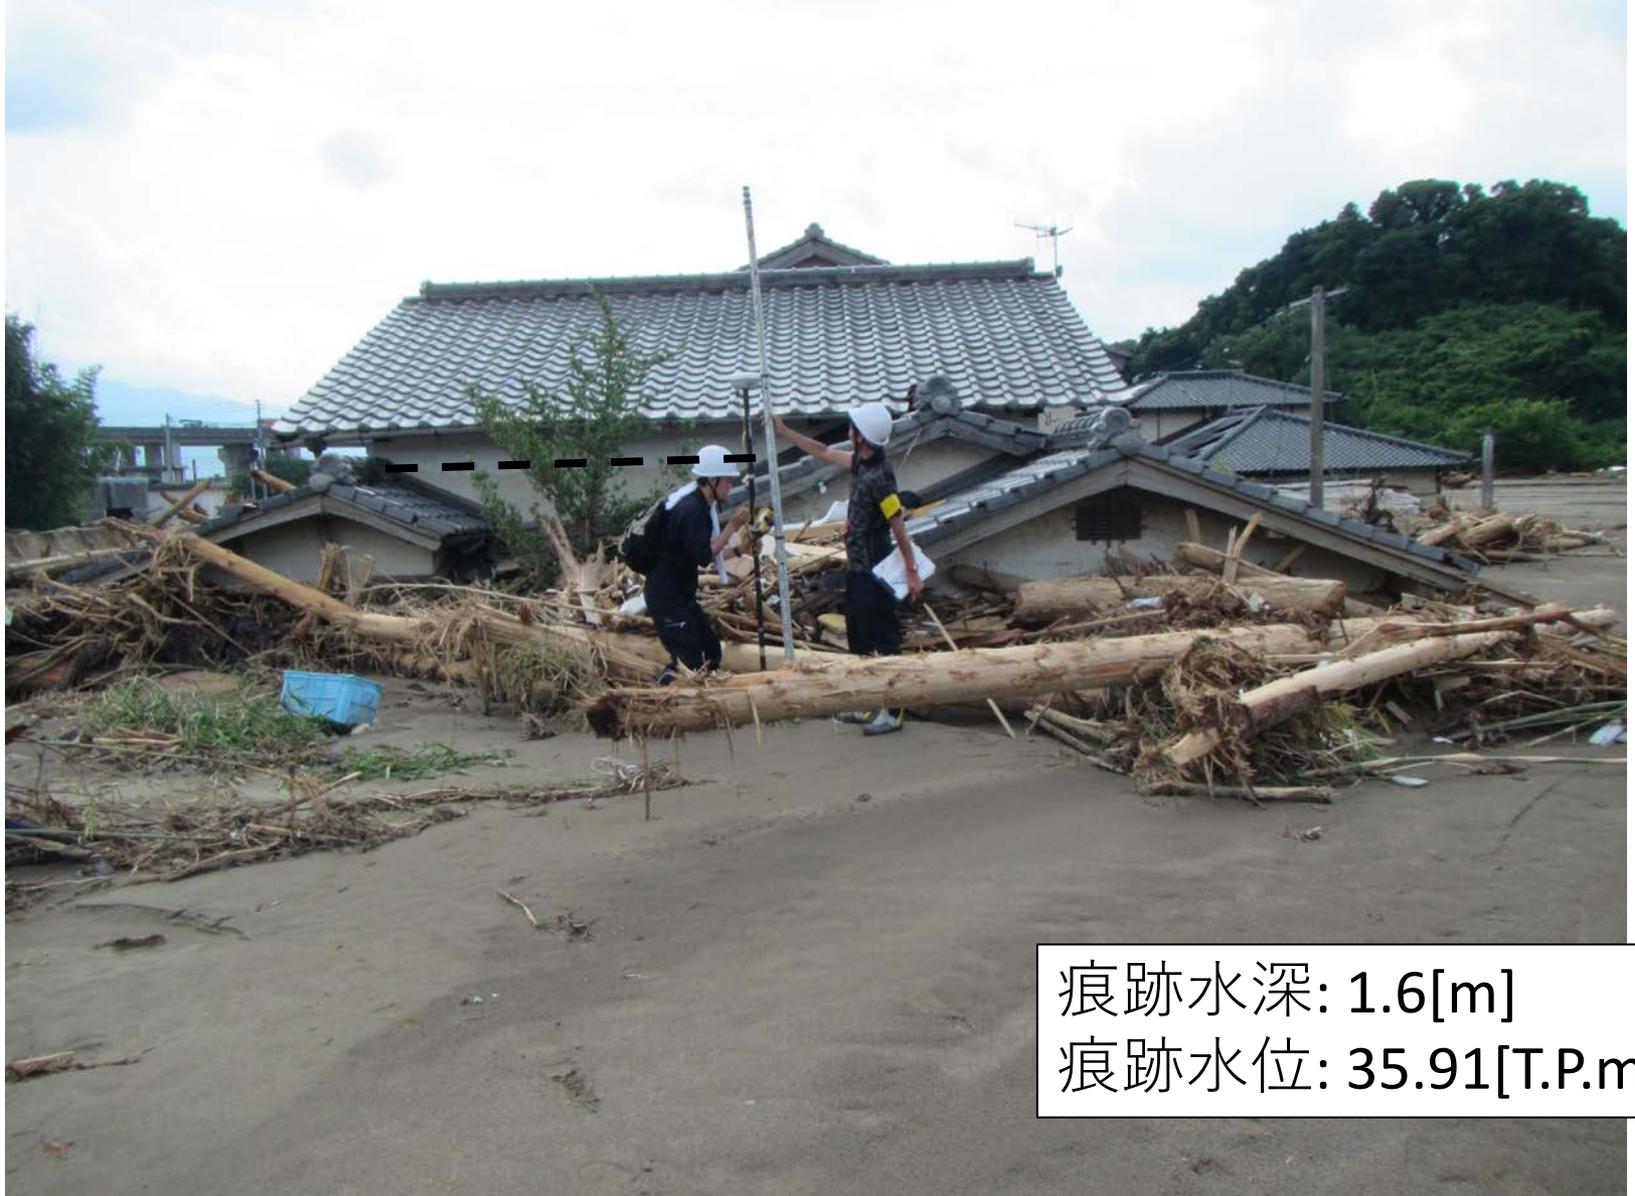
# 地点② 右岸側家屋

痕跡水深: 1.6[m]  
痕跡水位: 35.91[T.P.m]

- ・家屋のほぼ一階部分が土砂で埋まる.
- ・その上に流木が堆積.

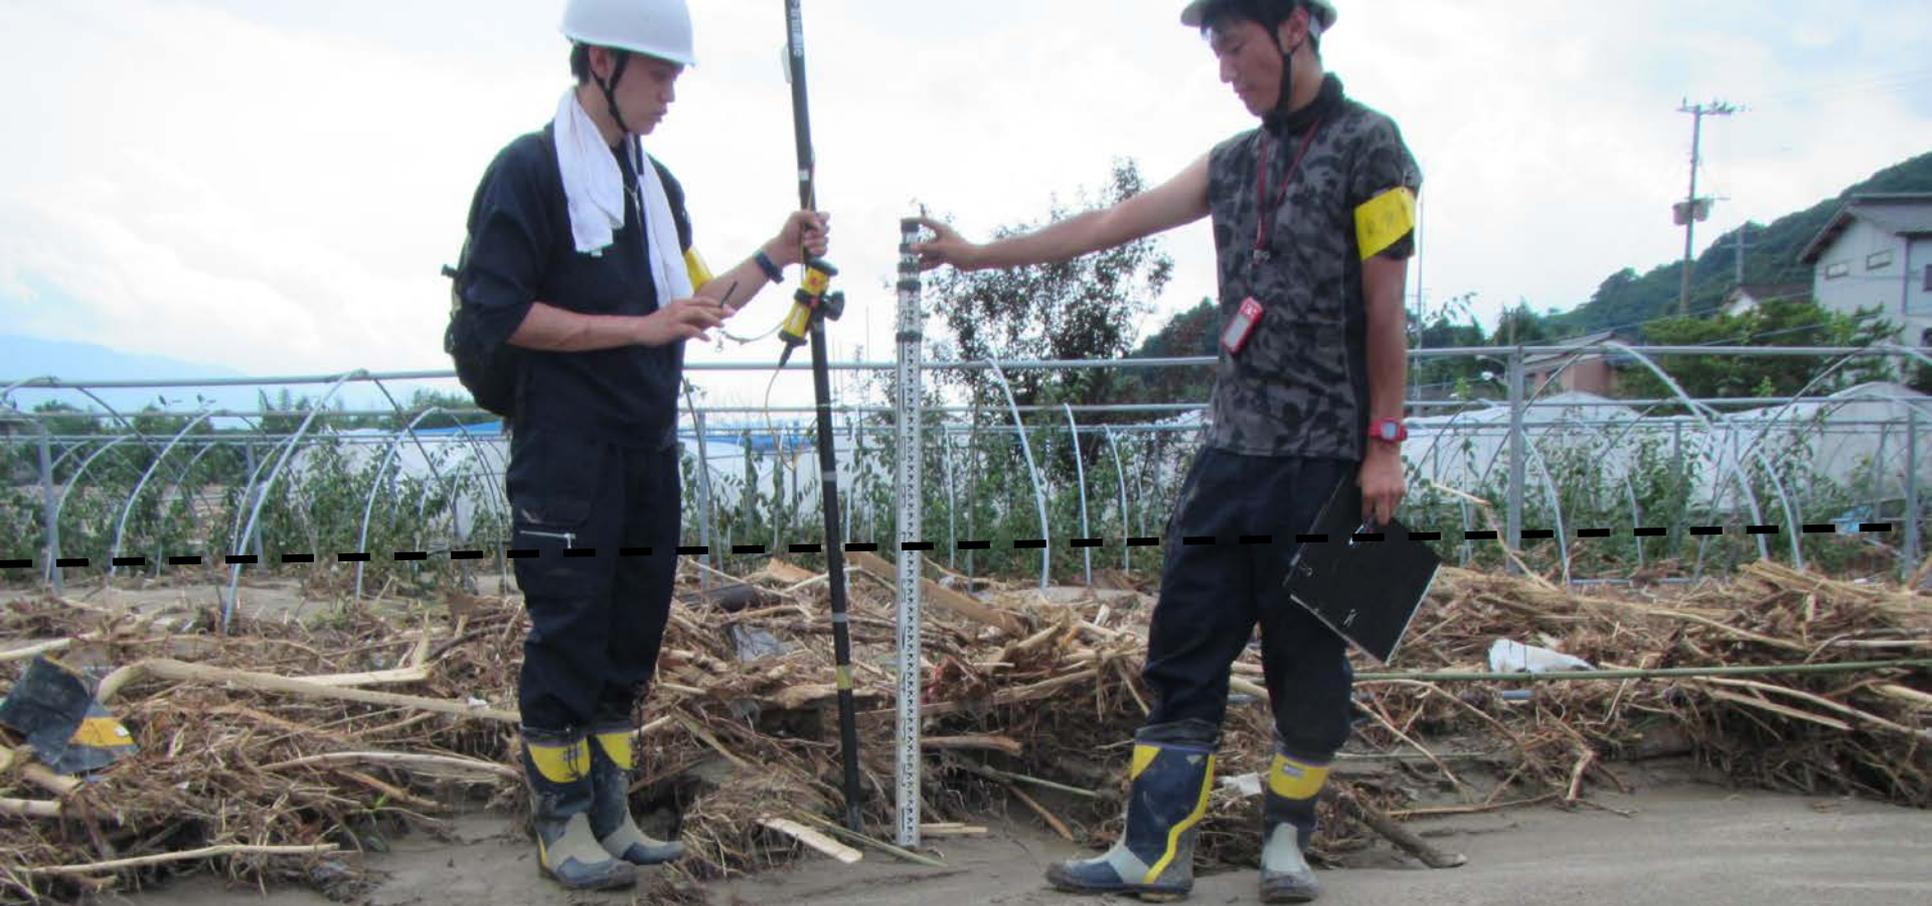
# 地点③ 右岸側ビニールハウス

痕跡水深: 0.7[m]  
痕跡水位: 35.77[T.P.m]

- ・ビニールハウス上流側に草木が堆積.
- ・その下に土砂も堆積.
- ・ビニールは流出した模様.

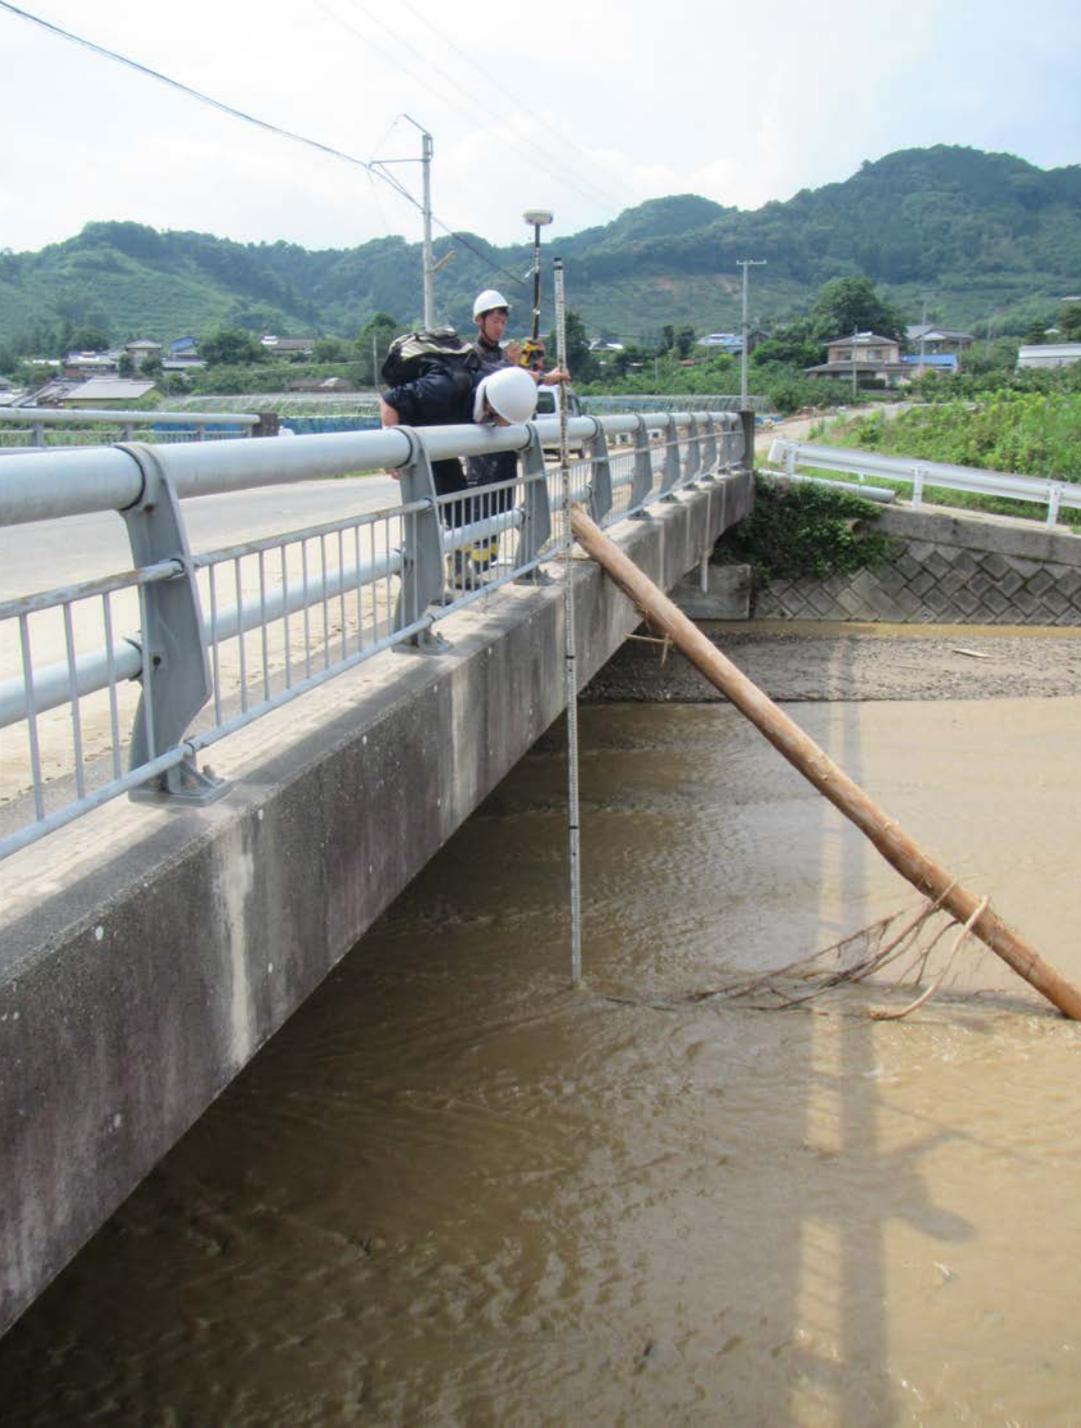
# 地点④ 神田橋

- ほぼ流木の捕捉なし(撤去されたか?)
- 土砂堆積は顕著.

痕跡水深: 0.5[m]

痕跡水位: 39.92[T.P.m]

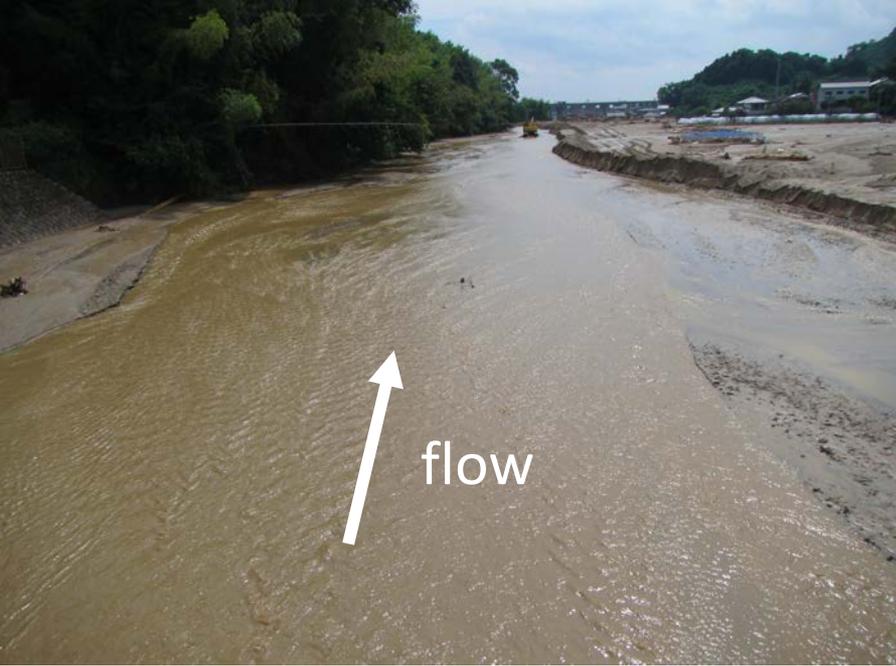
- 護岸は埋没
- 川幅は拡大, 河床上昇

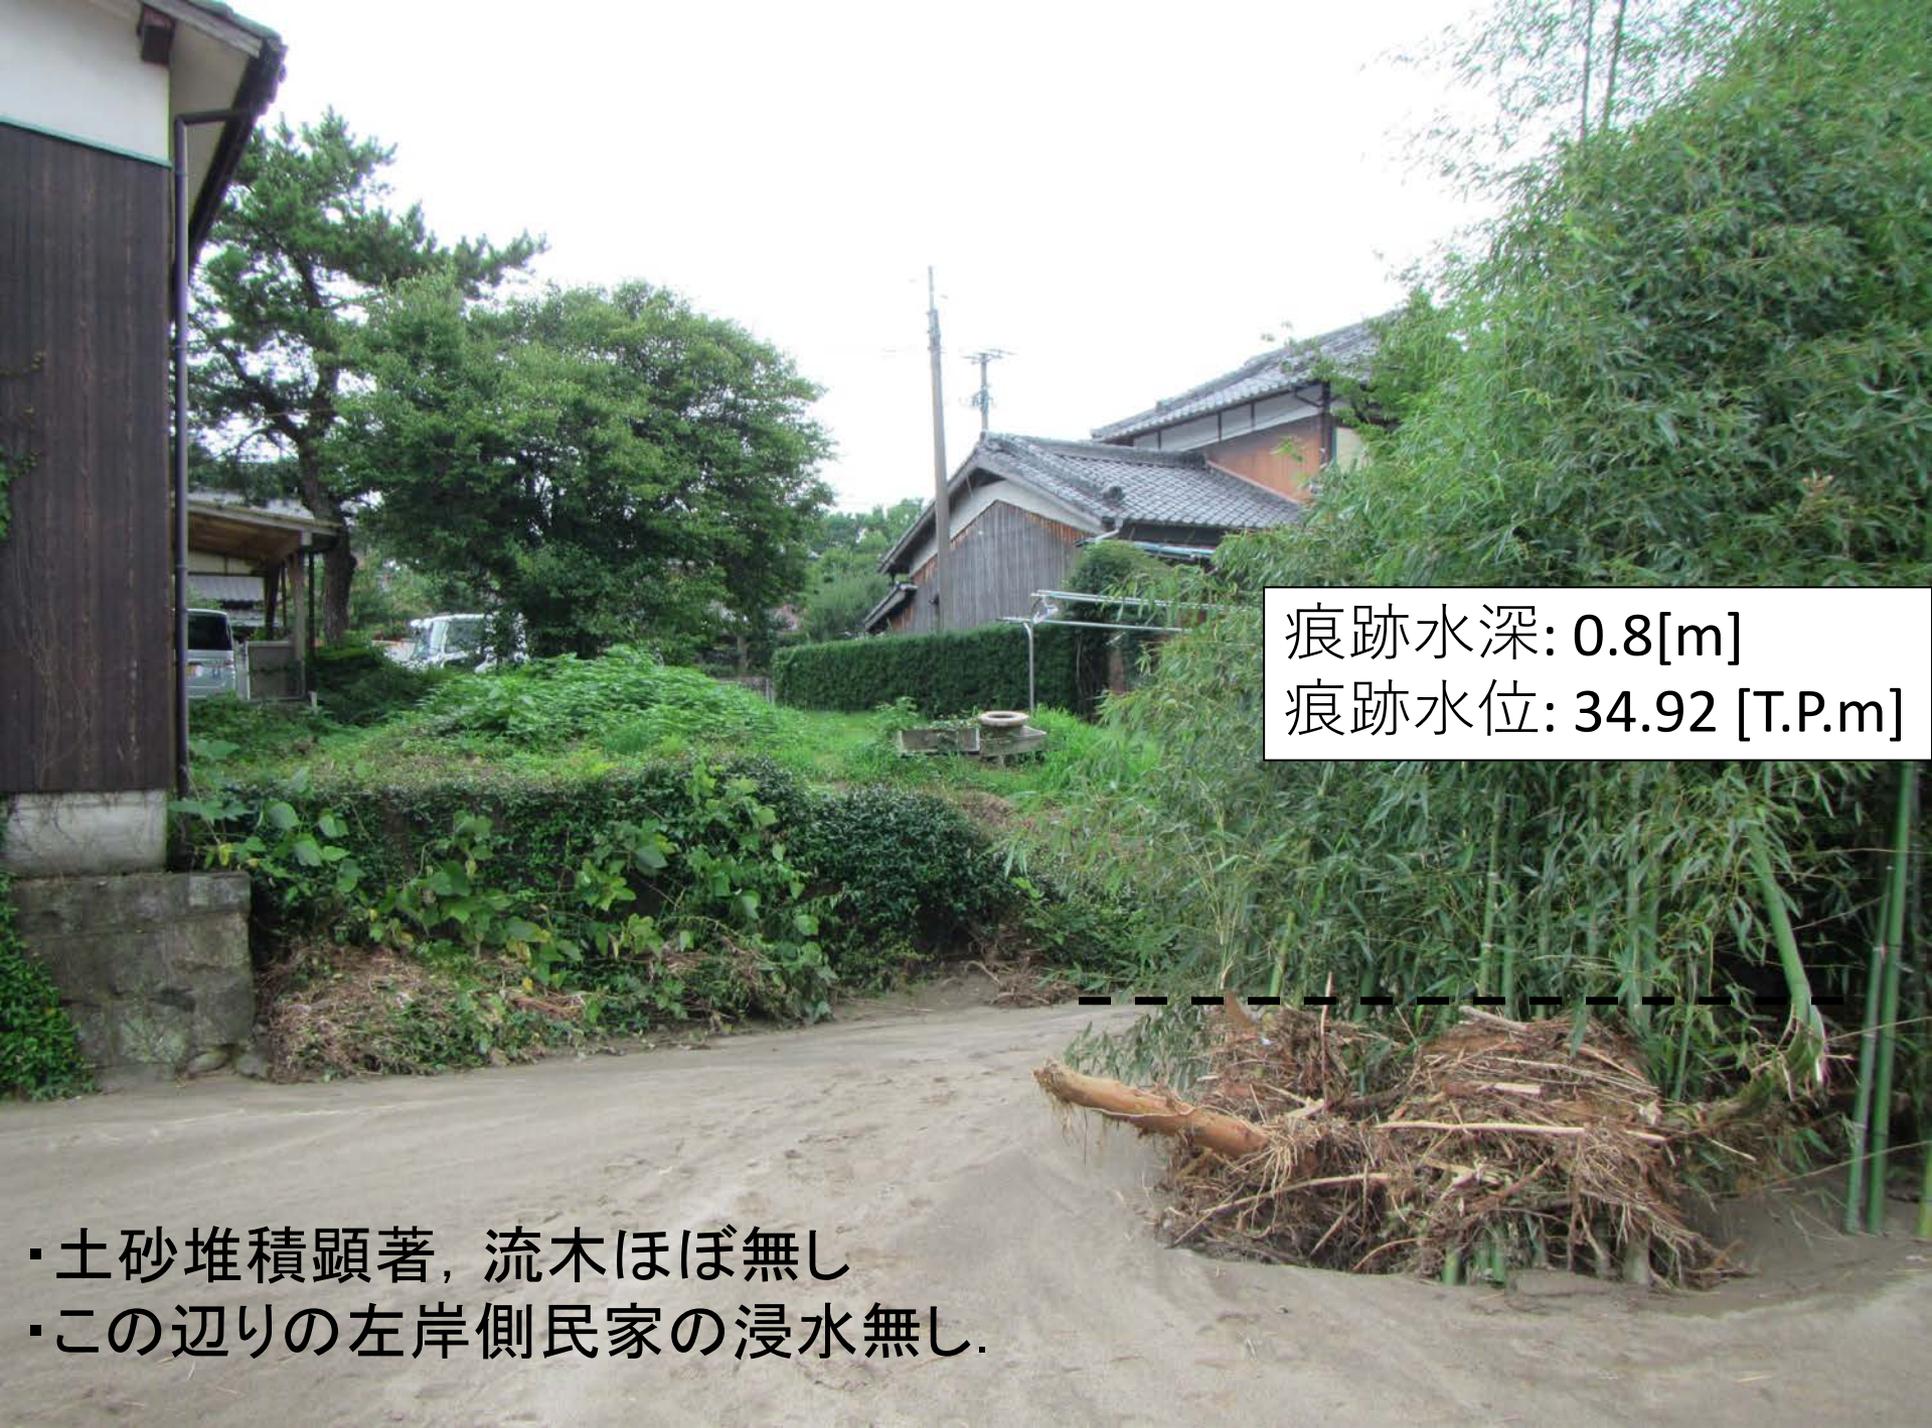
# 地点⑤ 左岸側

痕跡水深: 0.8[m]  
痕跡水位: 34.92 [T.P.m]

- ・土砂堆積顕著，流木ほぼ無し
- ・この辺りの左岸側民家の浸水無し.

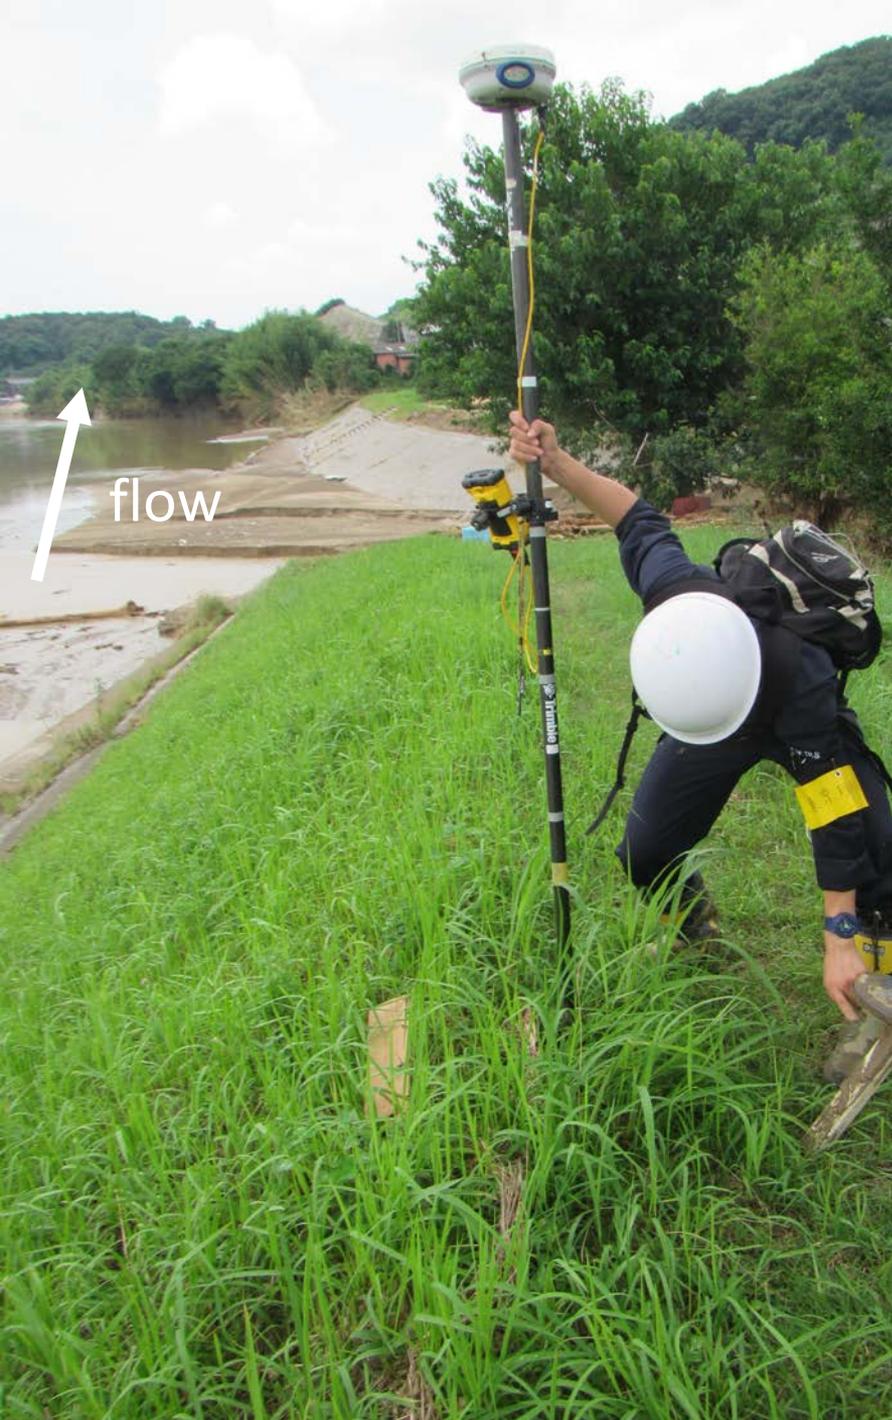
# 地点⑥ 筑後川合流点

- ・筑後川本川堤防天端に痕跡有
- ・この辺りの畑の浸水有

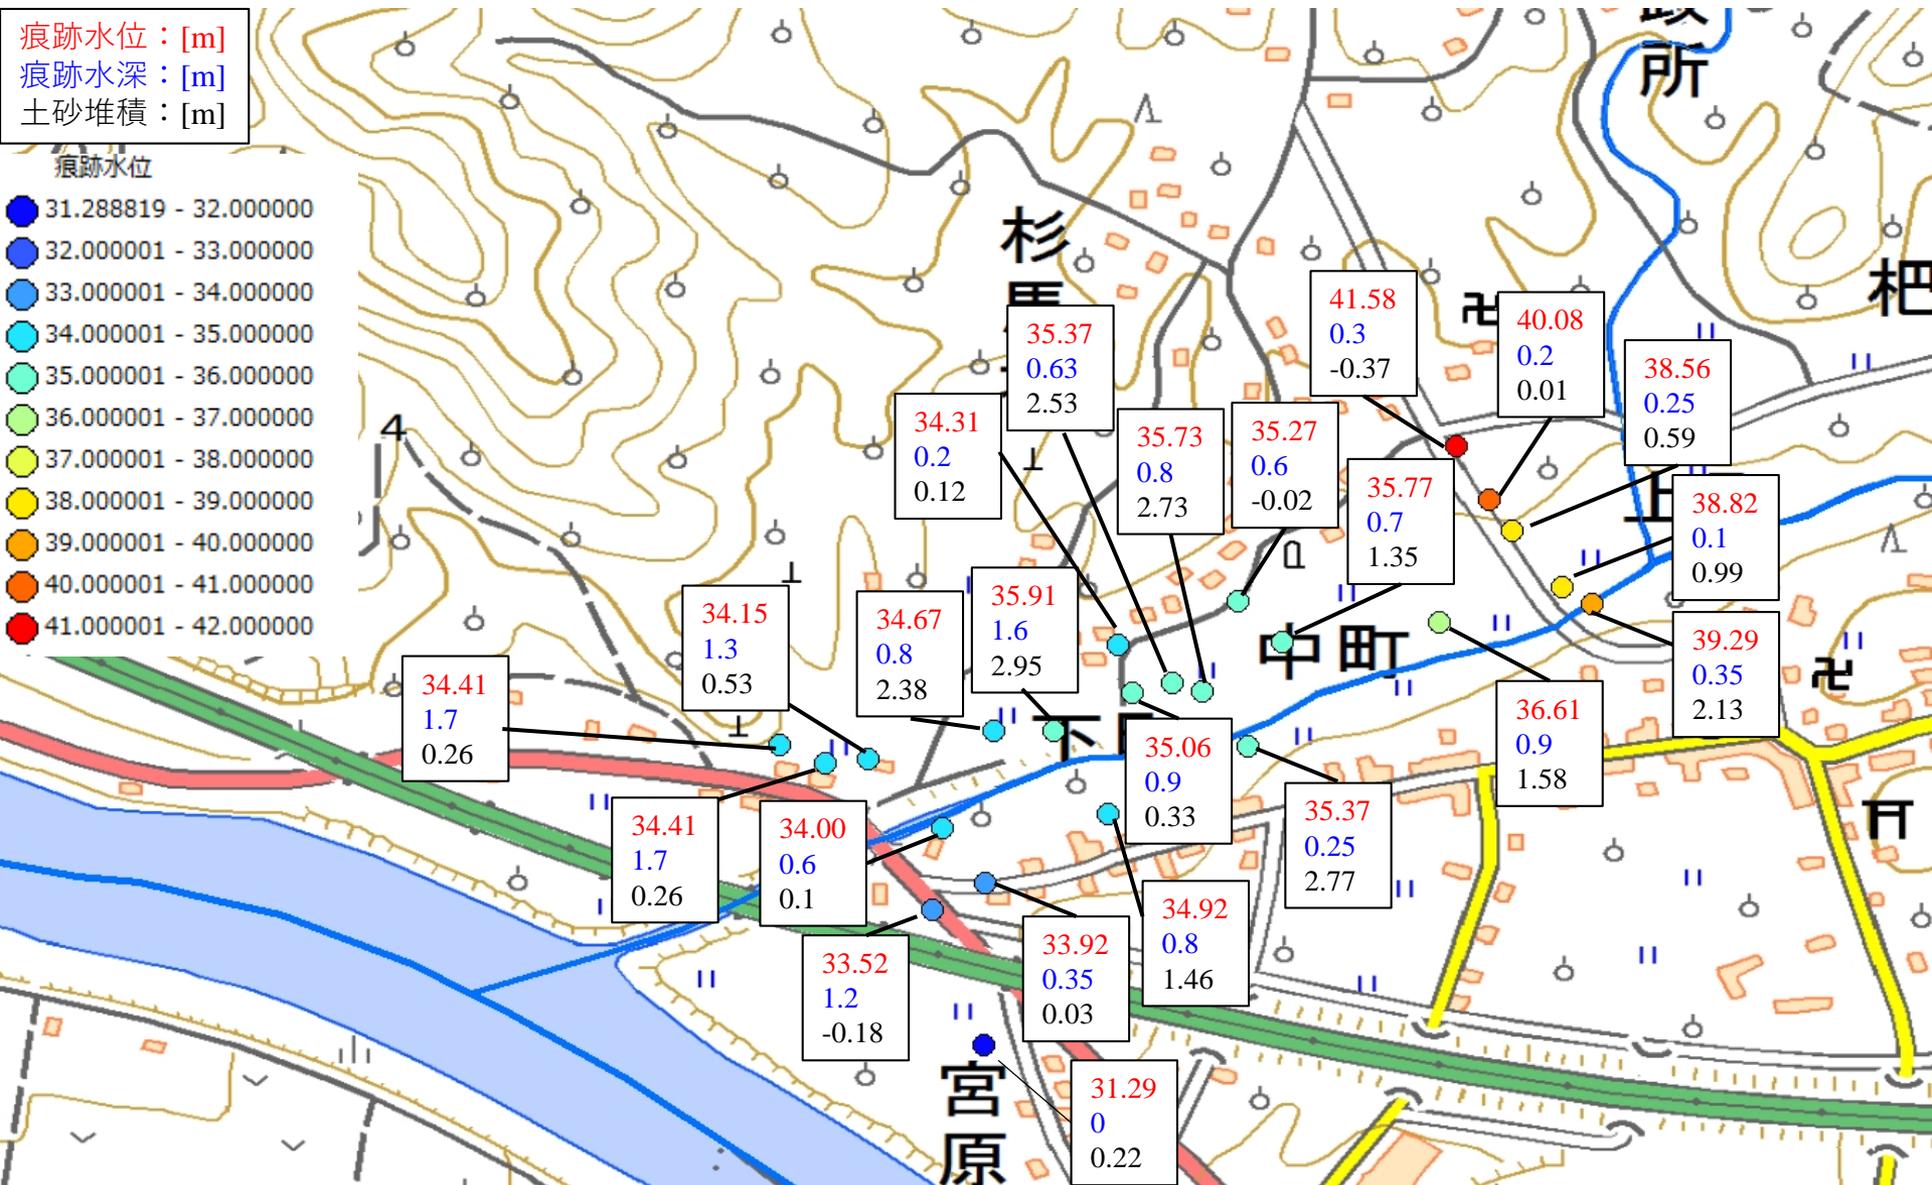
# 痕跡水位・水深と土砂堆積深

土砂堆積厚は、発災後の地盤高とDEM（発災前）の差を取ったもの（暫定値）

- ・本陣橋から神田橋にかけて、痕跡水位は**34～36[T.P.m]**となり、緩やかな勾配。本陣橋より下流側では急な勾配（流木が橋に堆積したことが要因）。
- ・痕跡水位は左岸<右岸の大小関係。
- ・土砂堆積厚は最大約**3m**
- ・痕跡水深は、発災前の地盤高を基準とすると、最大**4.5m**程度。

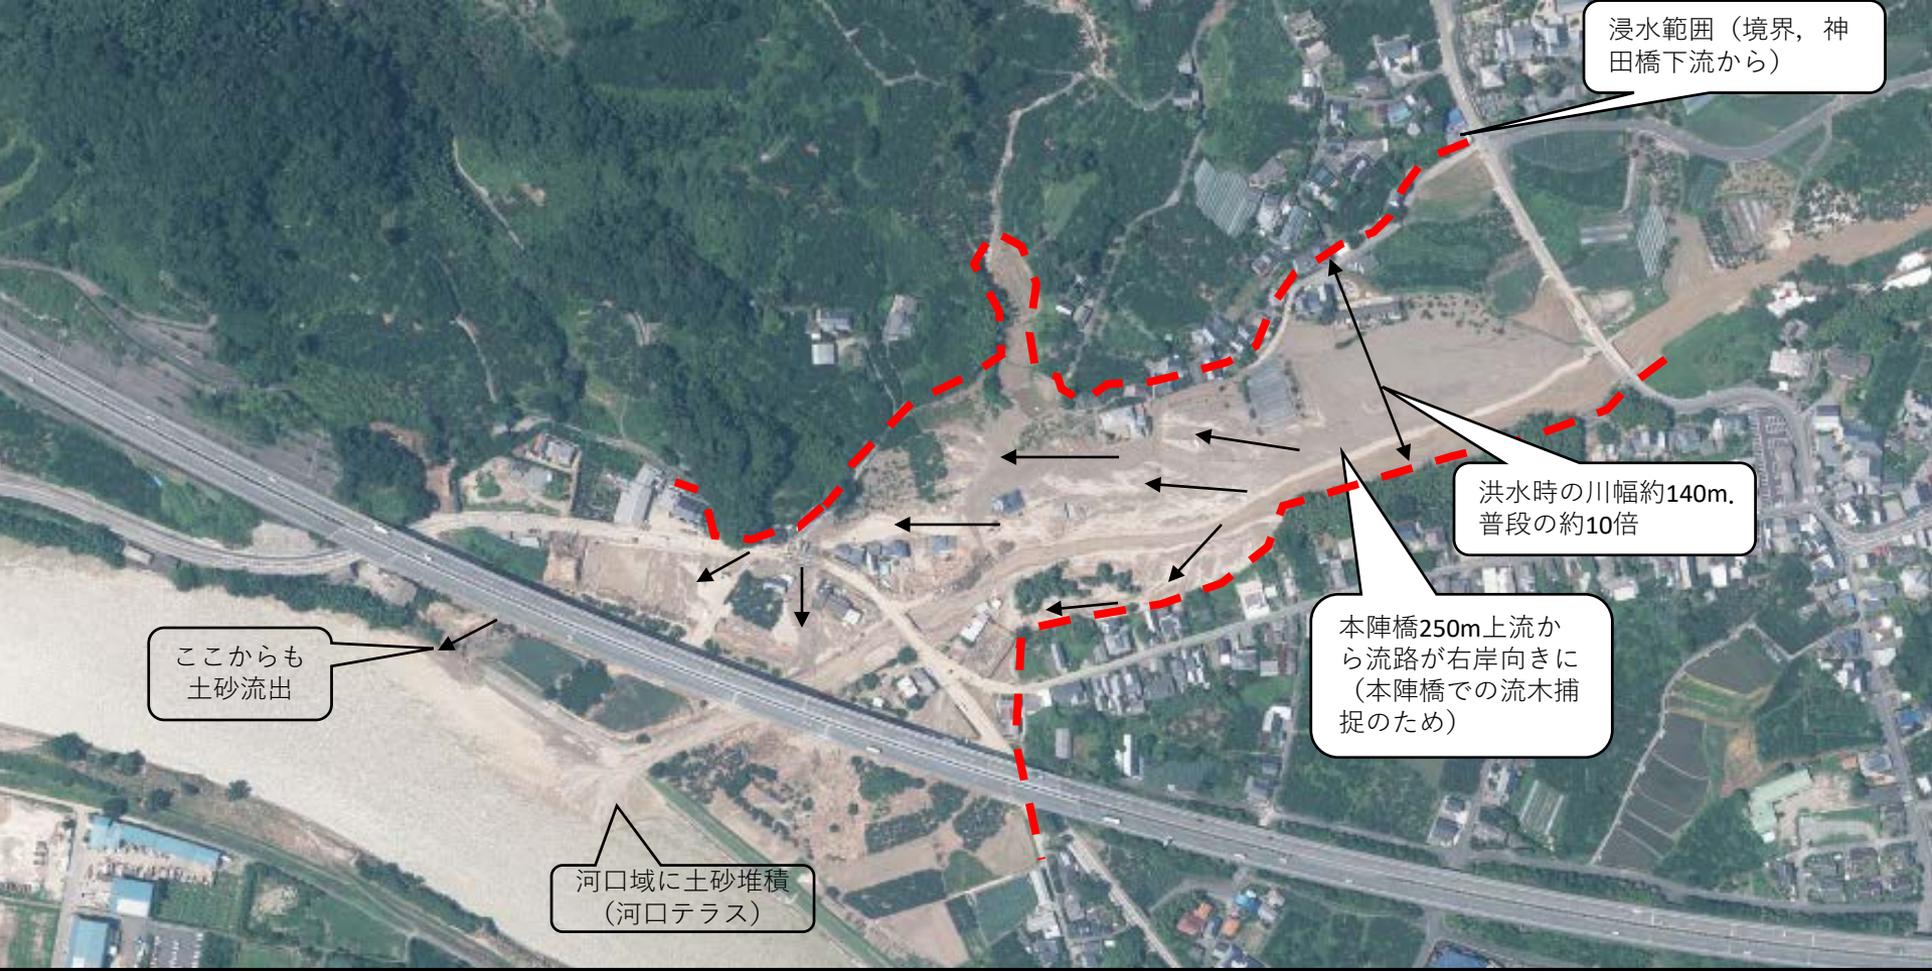
浸水範囲（境界，神田橋下流から）

洪水時の川幅約140m.  
普段の約10倍

本陣橋250m上流から流路が右岸向きに  
（本陣橋での流木捕捉のため）

ここからも土砂流出

河口域に土砂堆積  
（河口テラス）
