平成26年広島豪雨土砂災害の速報

平成26年 土木学会・地盤工学会 広島豪雨災害合同緊急調査団

土石流が発生した溪流の調査

土石流溪流調査

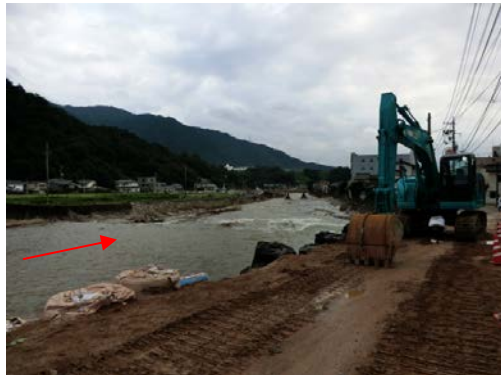
根谷川護岸破損箇所

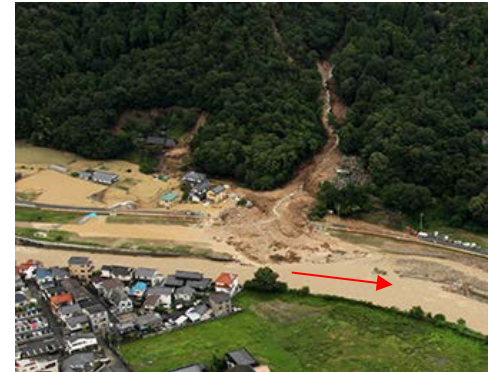
根谷川への土石流流入

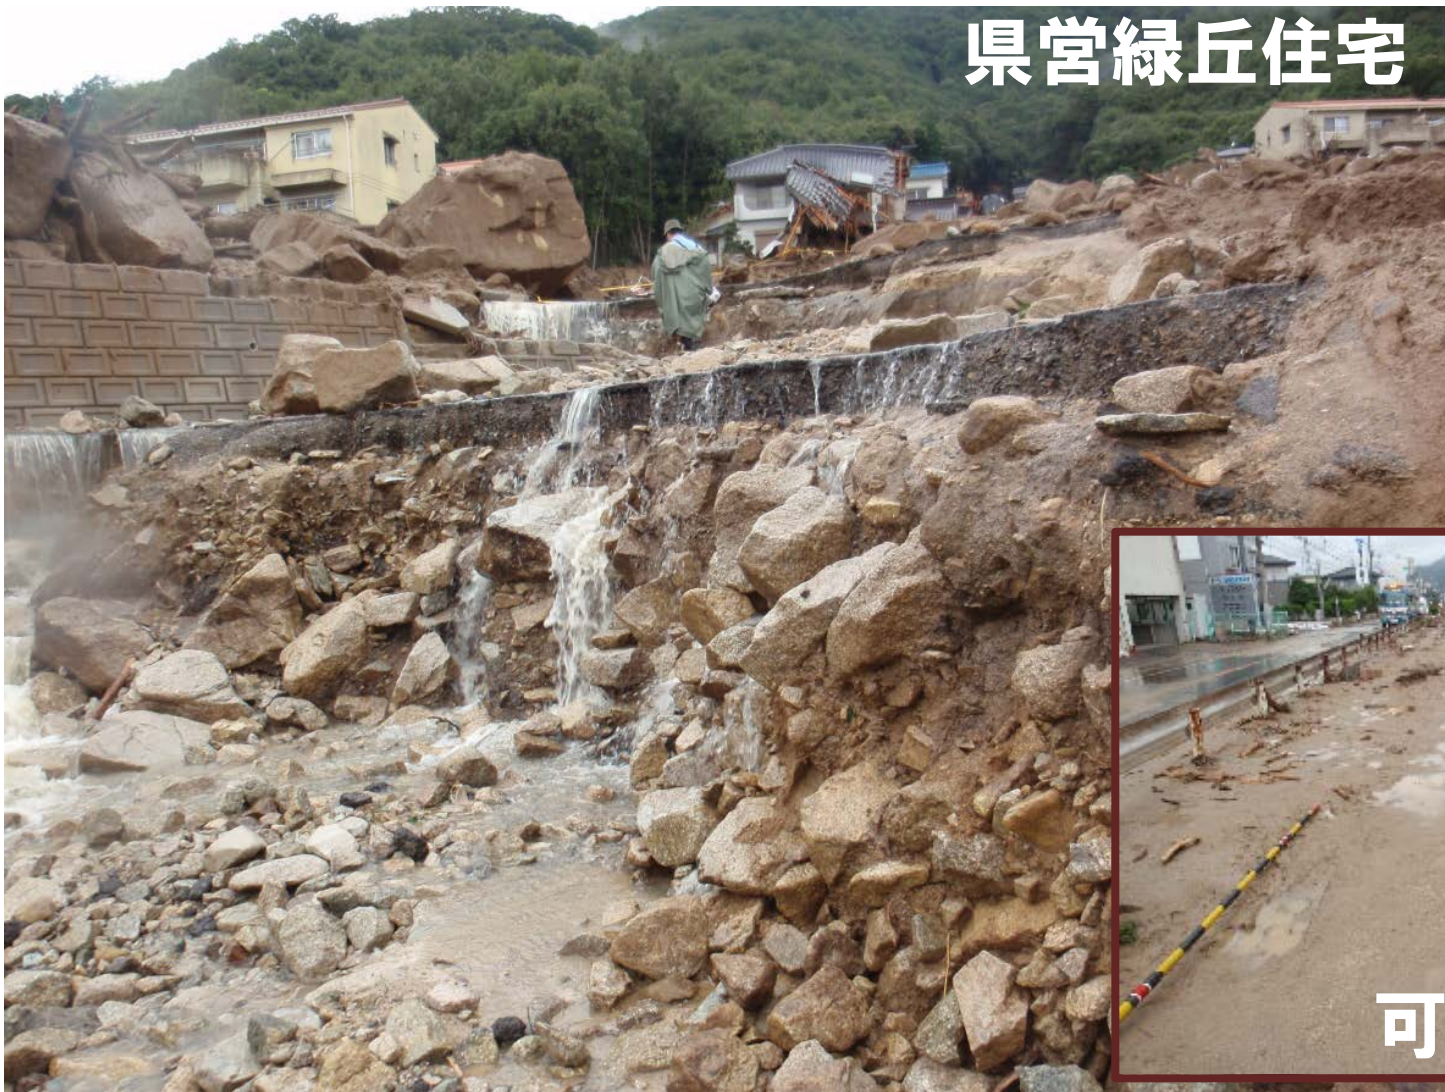
県営緑丘住宅

③八木3丁目 県営緑丘住宅。阿武山の標高約350m付近から流下した土石流が下流の住宅地を直撃した。4mを超す巨岩も流下している。

流下距離が長く、可部線の線路まで土砂が到達していた。県営住宅から上の住宅は土石流に流されて消滅しており、被害甚大。(花崗岩, 真砂。粘土化した真砂もみられる。)

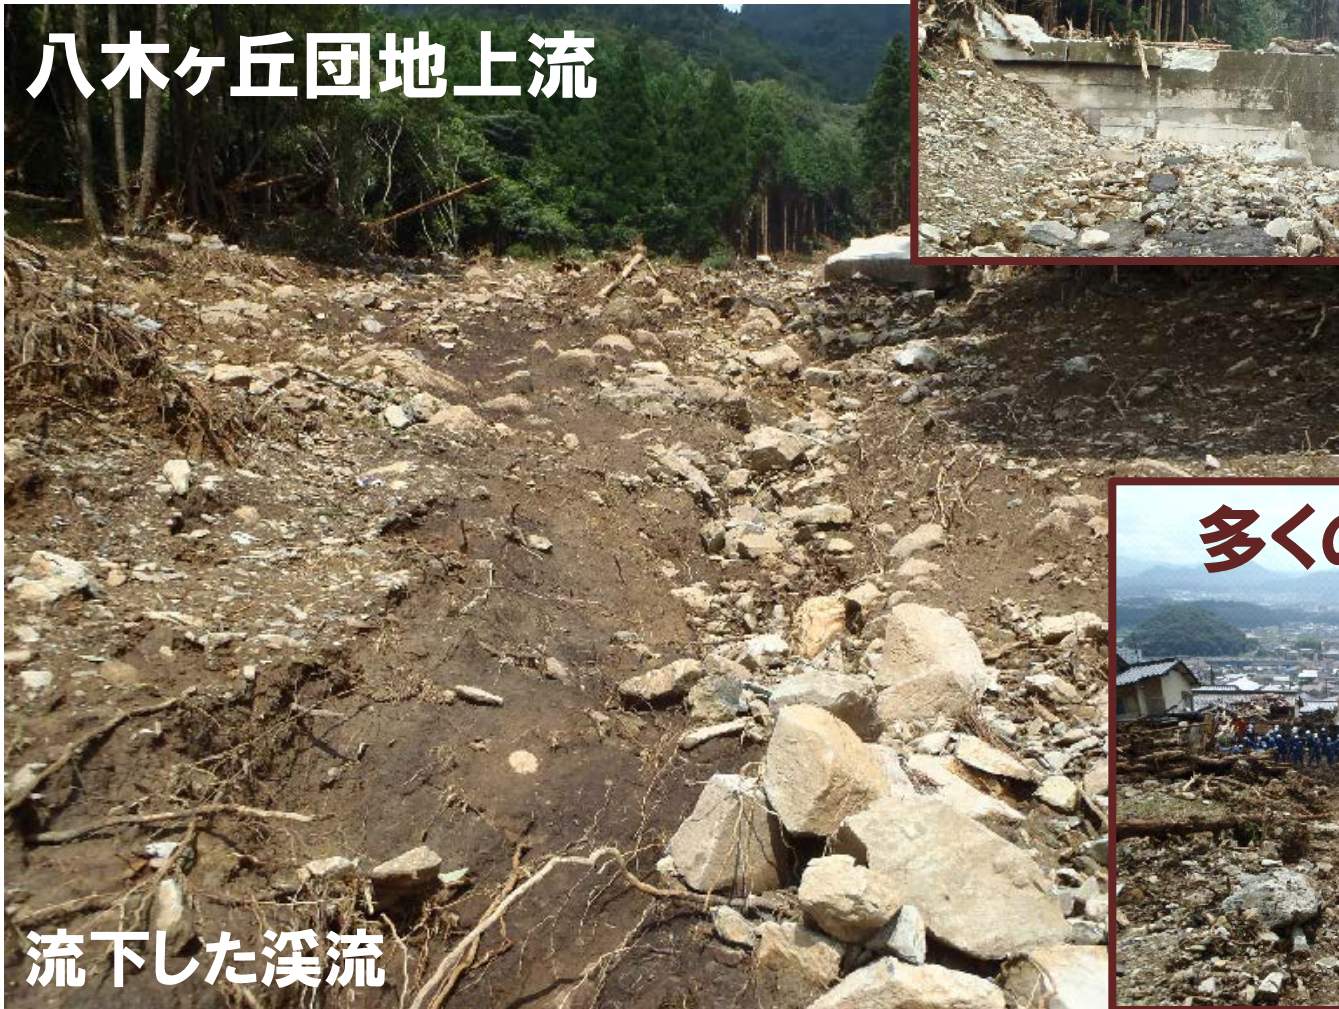
八木ヶ丘団地上流

一部損壊した治山堰堤

多くの住宅が消滅

⑤八木4丁目八木ヶ丘団地。阿武山の標高約430m付近から流下した土石流が下流の住宅地を直撃し、多くの住宅が消滅した。流下した溪流は幅約50m。上流には治山堰堤があり、袖部が一部損壊していた。阿武の里団地と同様に、まさ土のみならず、チャートなどの堆積岩と思われる岩石が多かった。

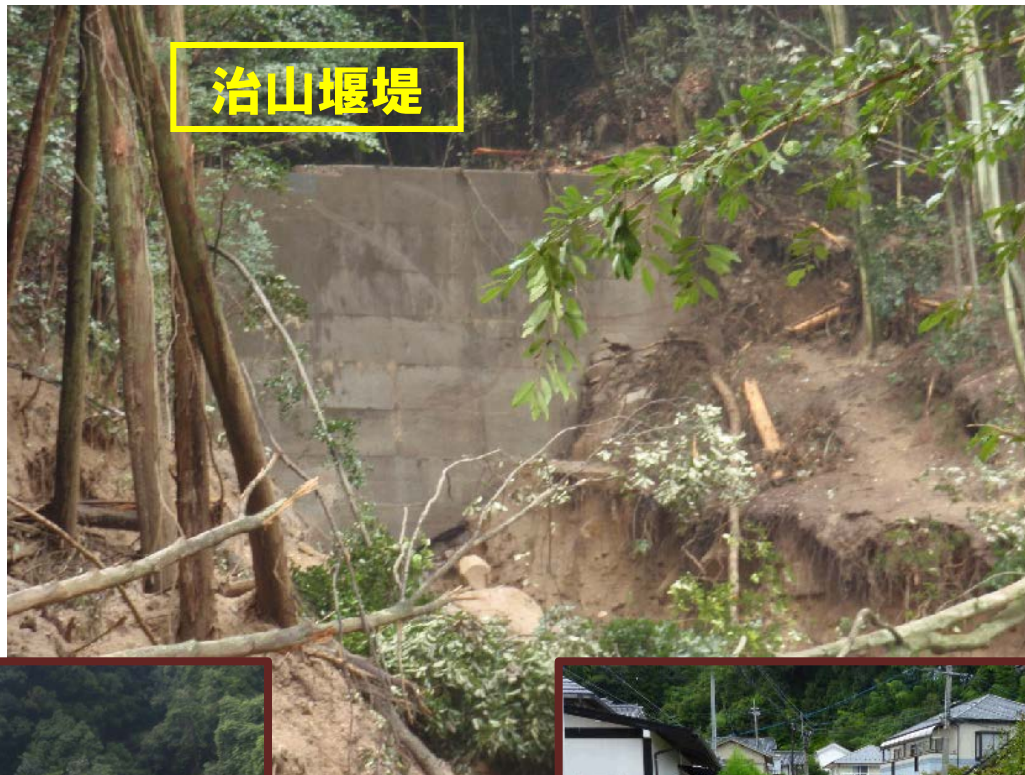
緑井7丁目

⑥緑井7丁目。土石流が住宅を直撃し、住宅を全壊している。住宅地から約100 m上流に治山堰堤があり、土石流はこの堰堤を乗り越えて流下している。土石流下流の住宅地には典型的な真砂が厚く堆積していた。

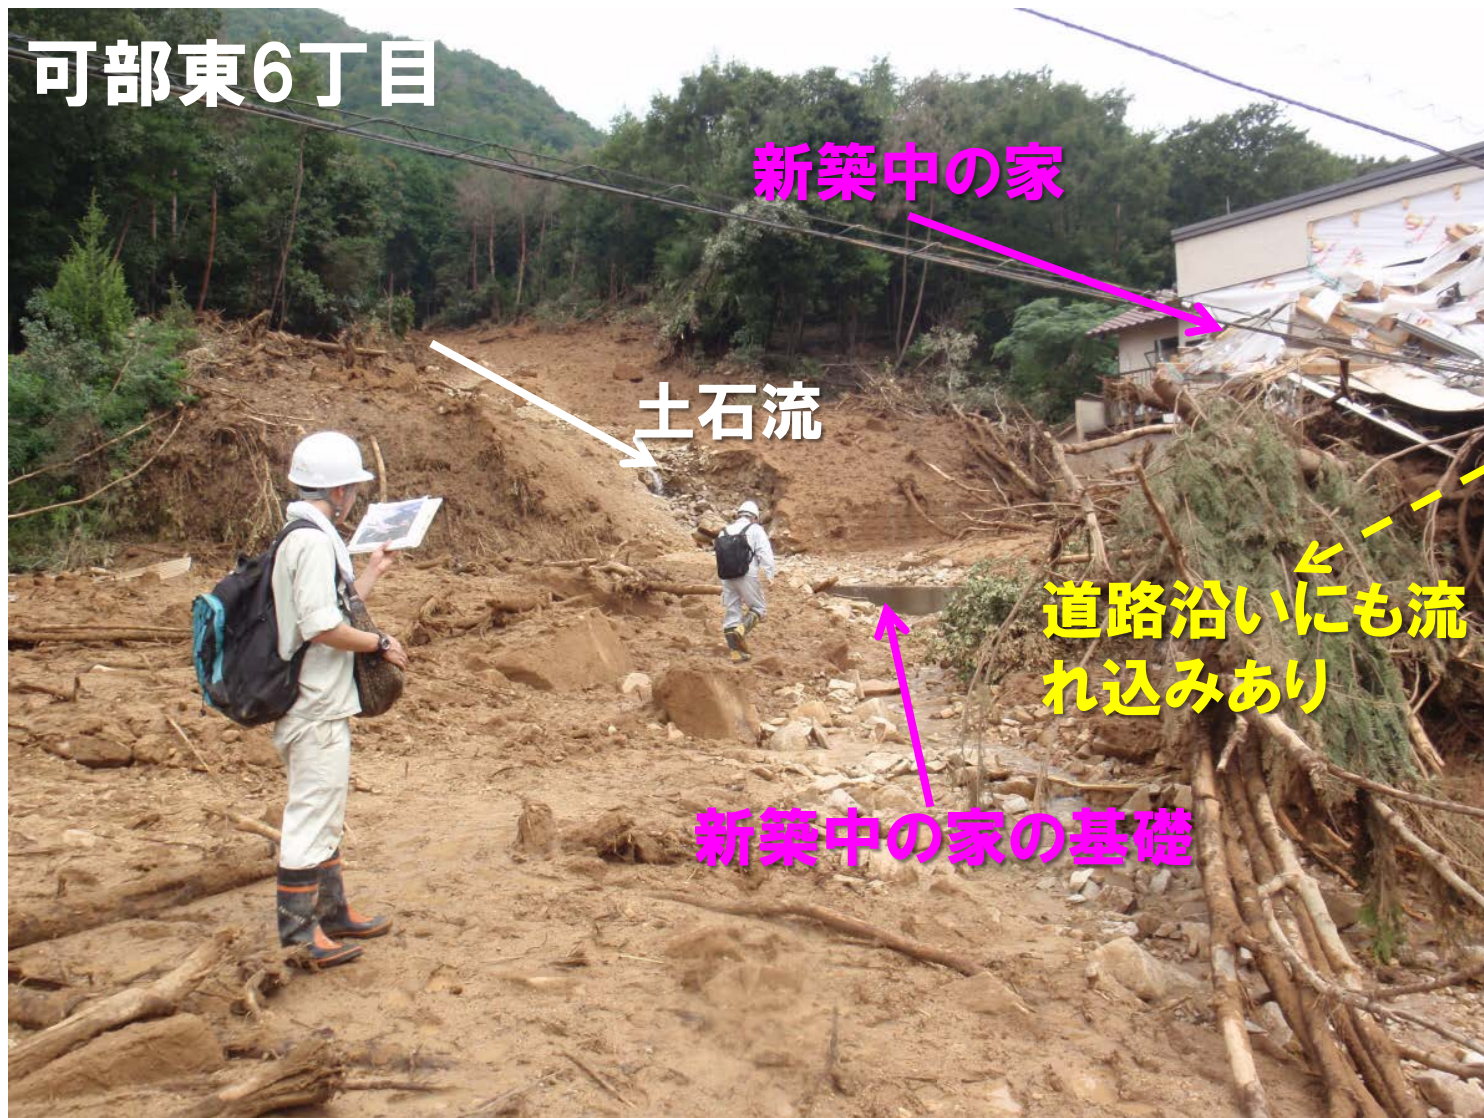
可部東6丁目

②山からの土石流が流れ込んできた箇所。新築中の家が飛ばされている。道路沿いからの流れ込みもあり、被害甚大。
(花崗岩, 真砂)

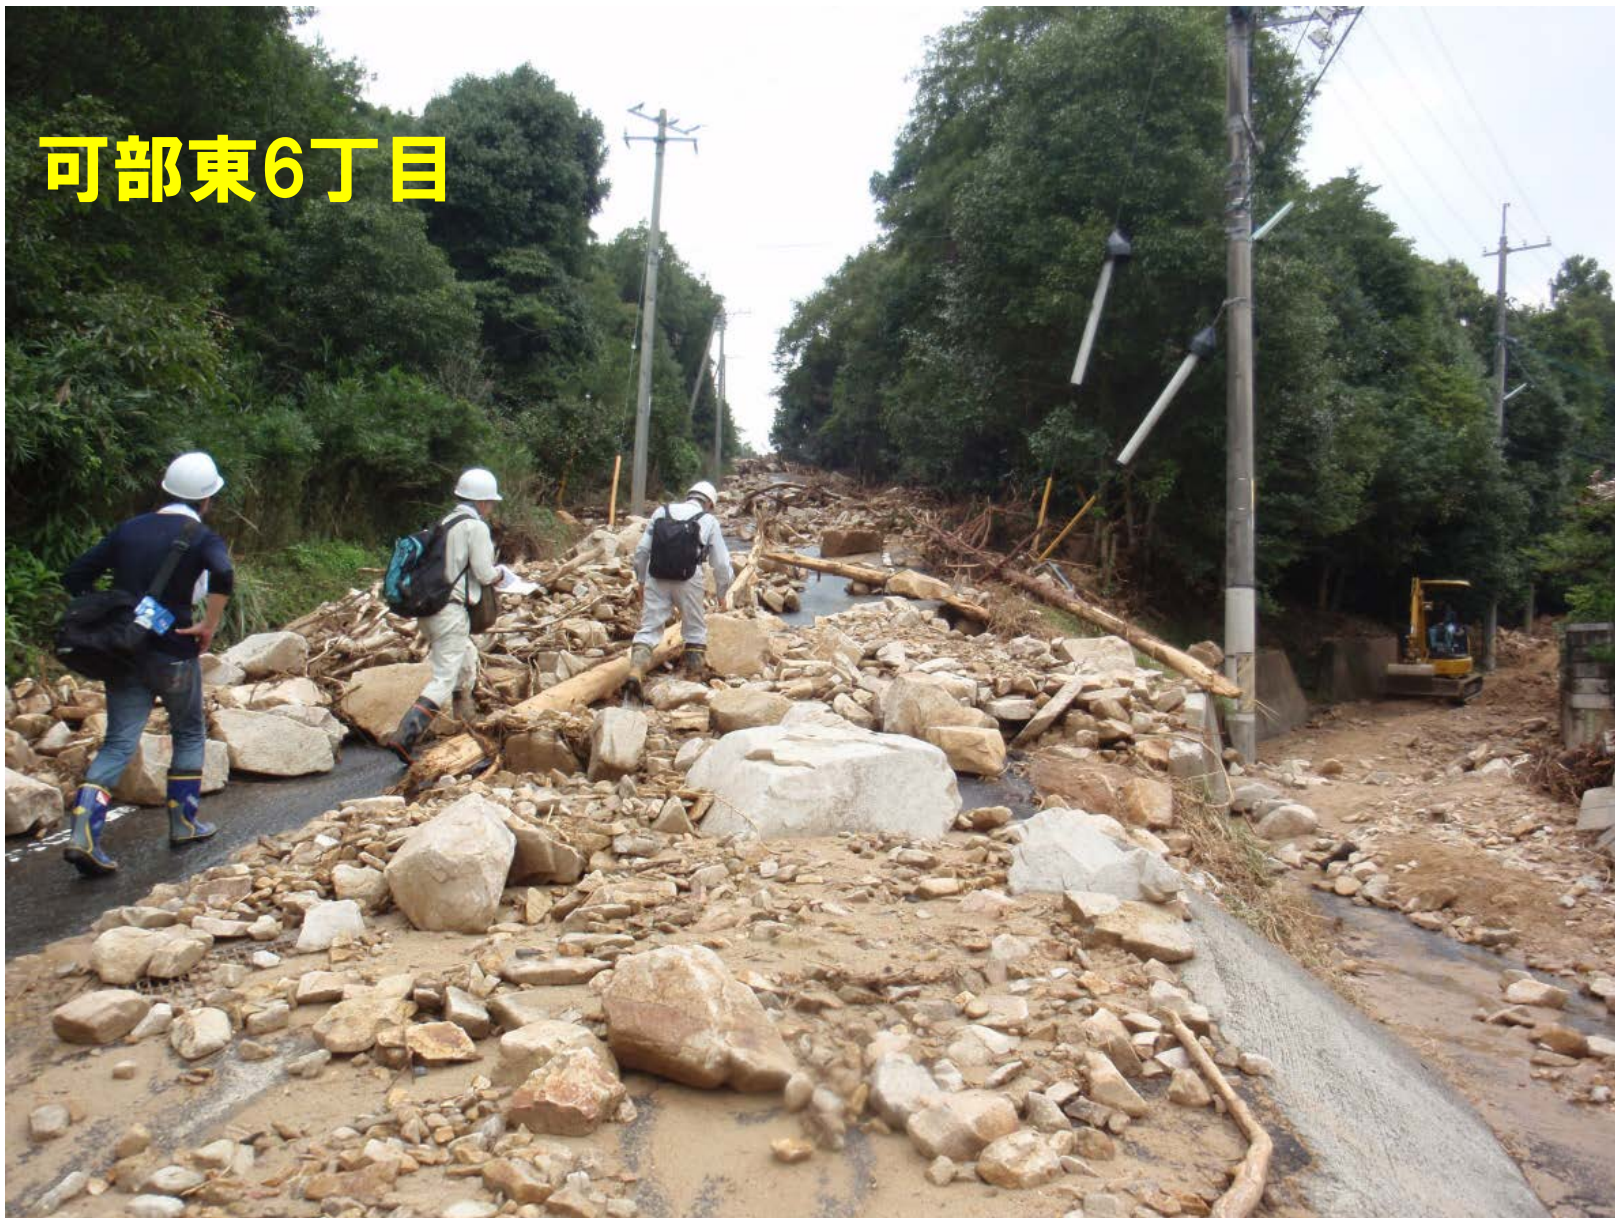
可部東6丁目

②パットゴルフ場方面から道路沿いに土石流が流下
(花崗岩, 真砂)

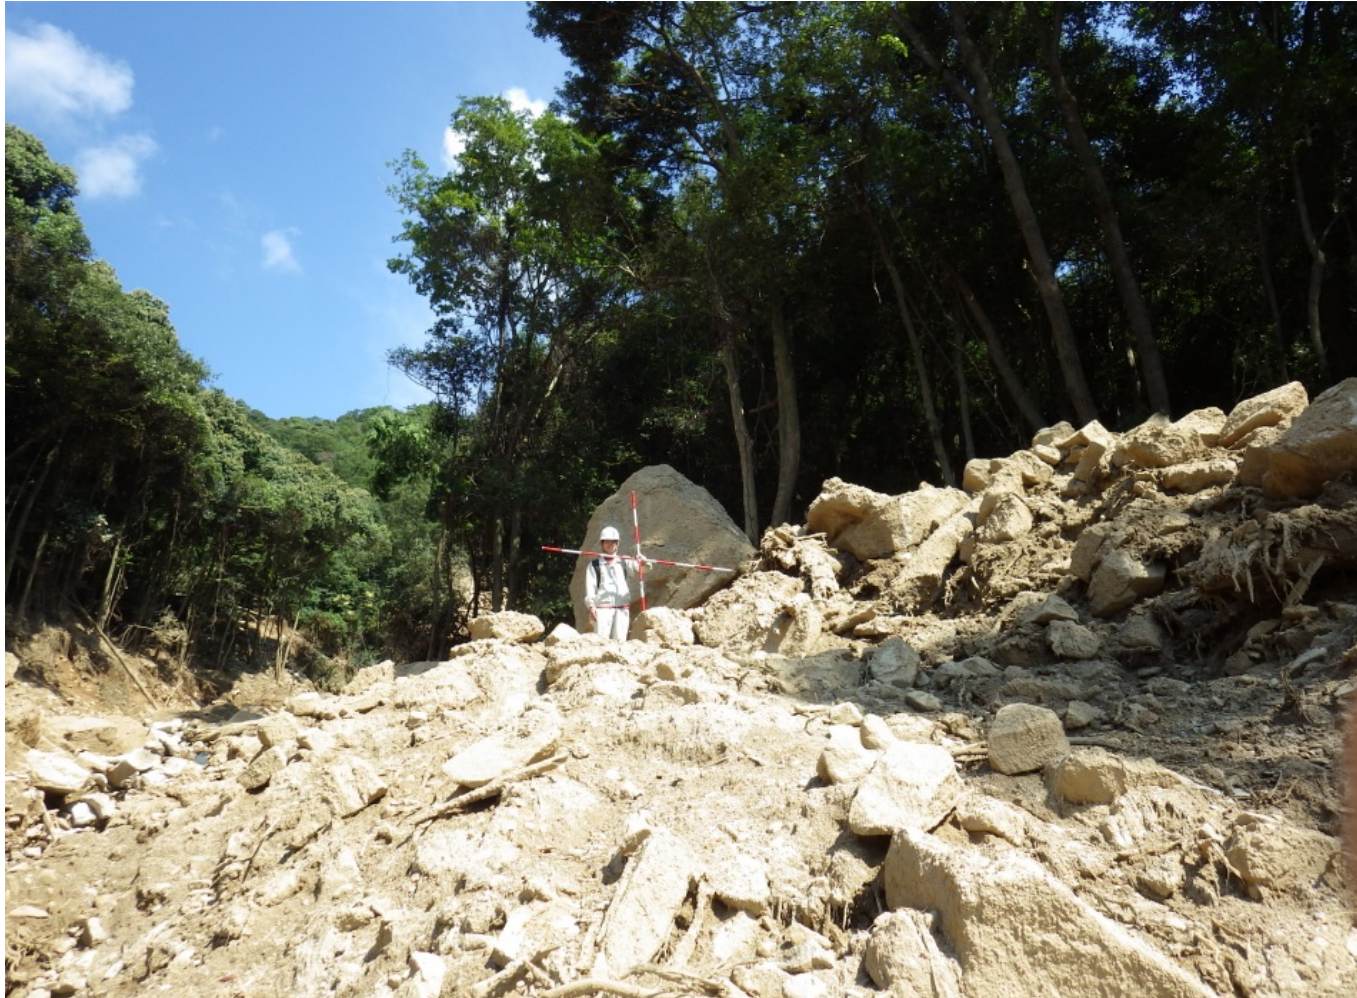
最上流にある氾濫開始点①の状況

土石流発生域は大きく3溪流に分かれており、少なくとも3回の土石流があったと考えられる。氾濫開始点①は、最上流の氾濫開始点で、最初に発生した土石流が氾濫し始めたところと考えられる。

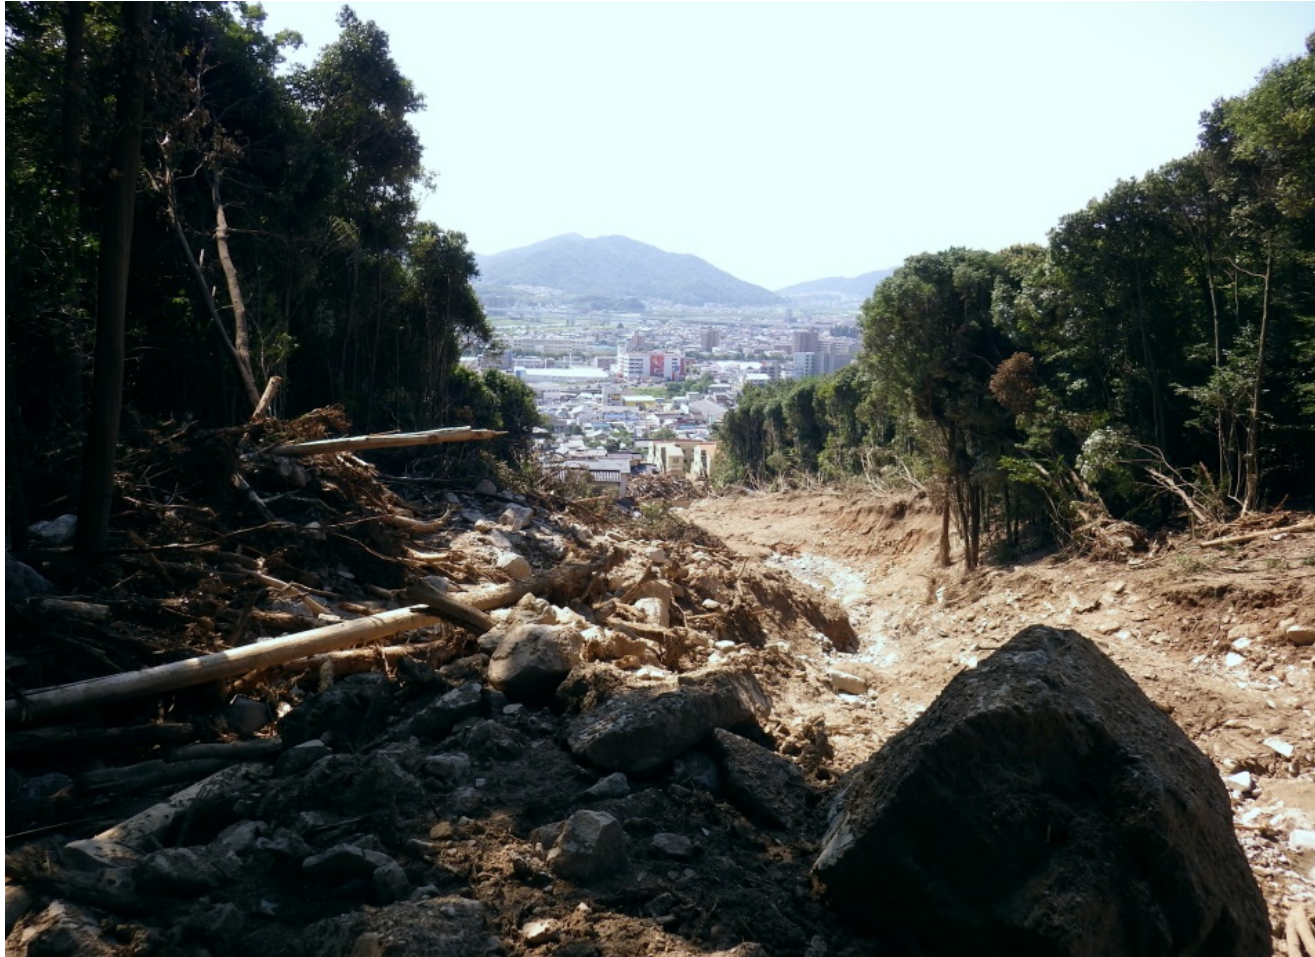
土石流第2波の痕跡

この付近に堆積した土砂の右岸側が大きく侵食されており、土石流の第2波は、右岸側を通過して流下したと考えられる。

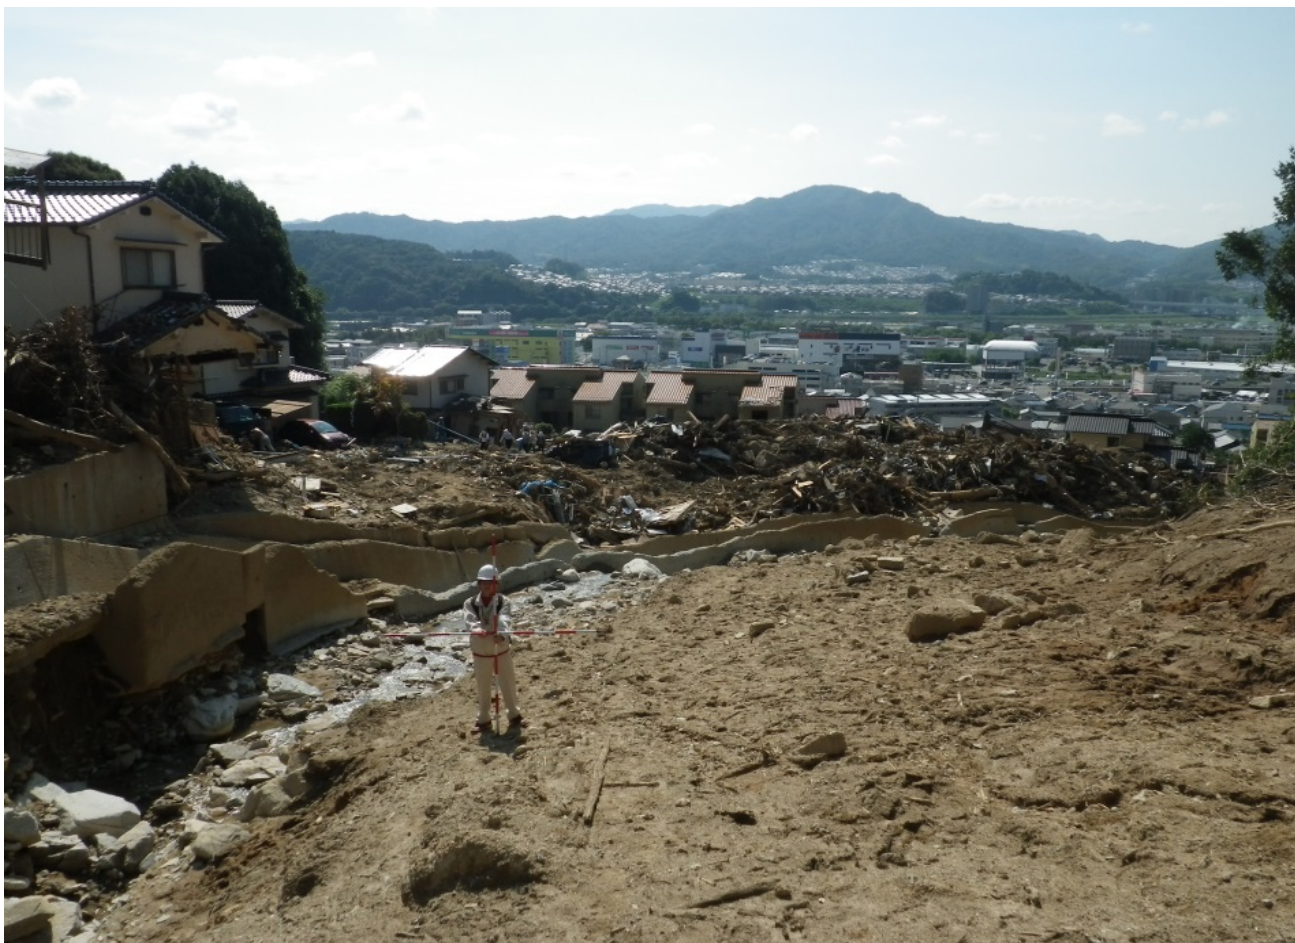
氾濫開始点②付近の状況

氾濫開始点②土石流の第2波は、住宅の上流側で氾濫を開始したと考えられる。

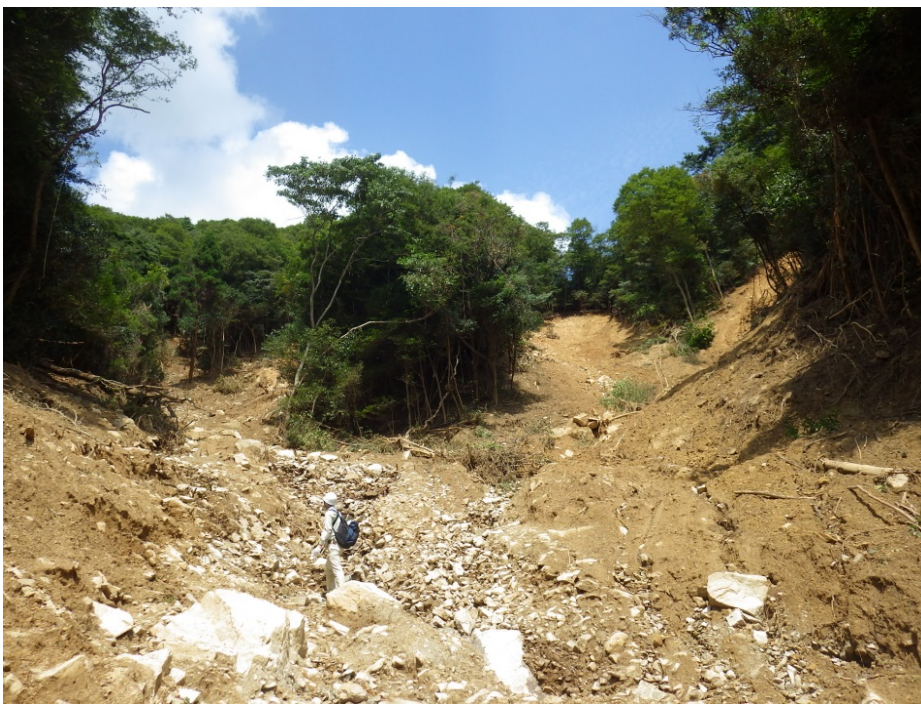
本流源頭部の崩壊。
大小合わせ、**5つの崩壊**が見られる。

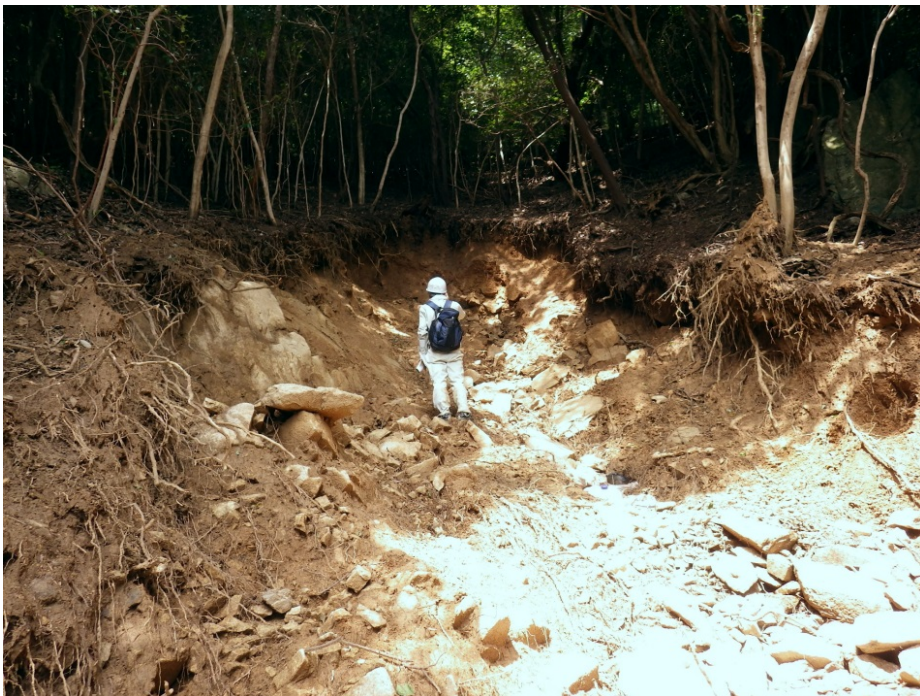
左岸側から2つ目の崩壊の小規模崩壊。

幅5～6mに対し、深さが2m程度と深く、水と一緒に土砂が噴出したような形状をなしている。

崩壊地からは、崩壊後10日経過した8月31日時点でも、湧水が見られる。

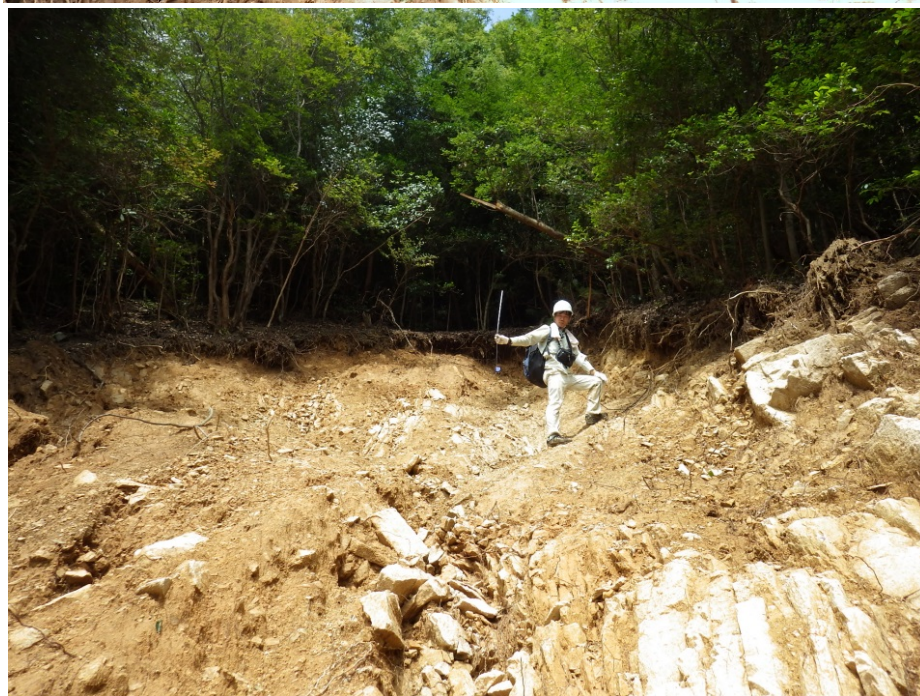
左岸側から3つ目の崩壊。

崩壊面には、亀裂の多い軟岩が分布する。

写真中央付近は、湧水痕と考えられる。

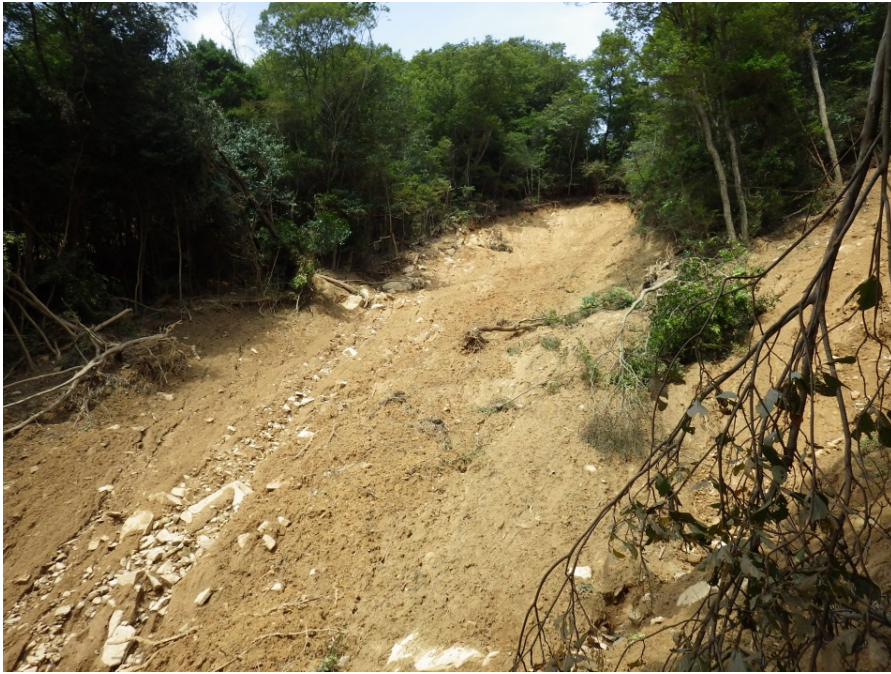
左岸側から4つ目の崩壊。
源頭部崩壊では、最大規模のもので幅
20m程度、斜長50m程度の規模である。

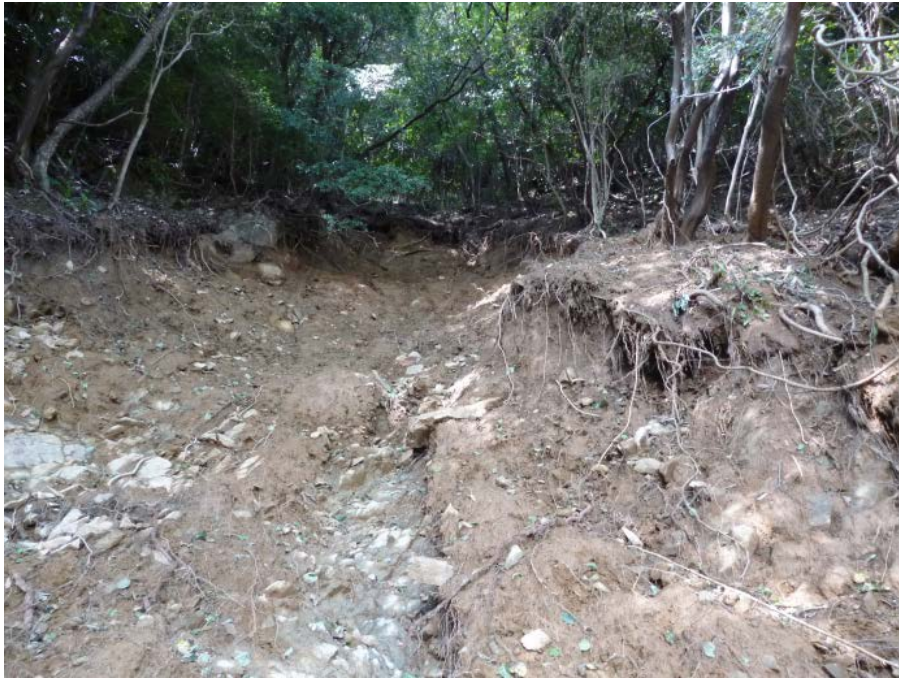
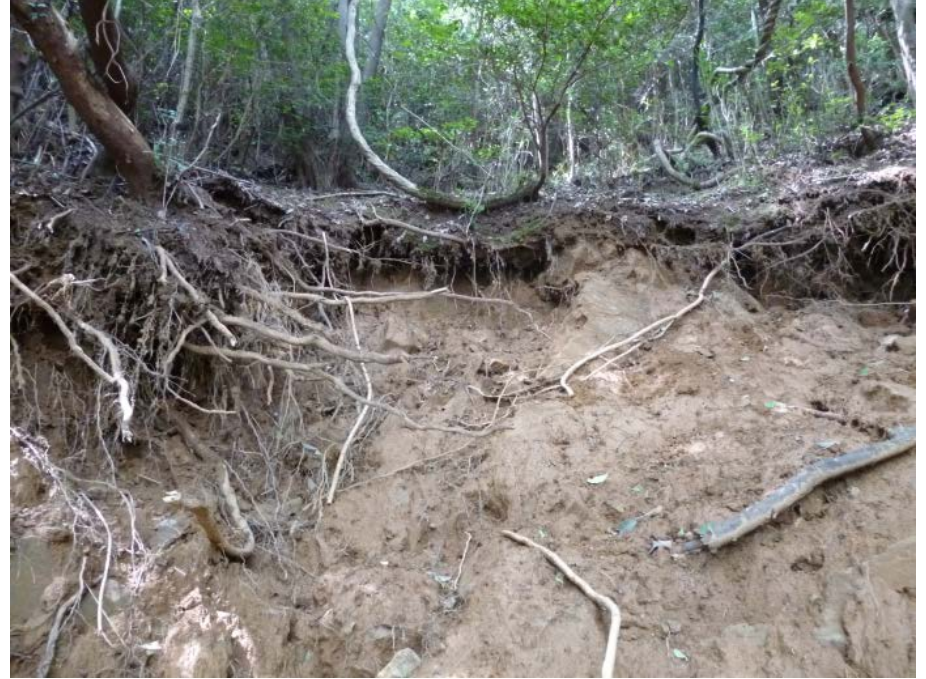
八木3丁目 阿武の里団地 土石流源頭部(全景)

- ・上部の幅3.6m、頂上から30m下方での幅5.5mの馬蹄形
- ・崩壊斜面の勾配は約40°
- ・基岩上に厚さ1m前後で堆積している表層土が滑り落ちる表層崩壊
- ・表層土は粘土化が進んでいる

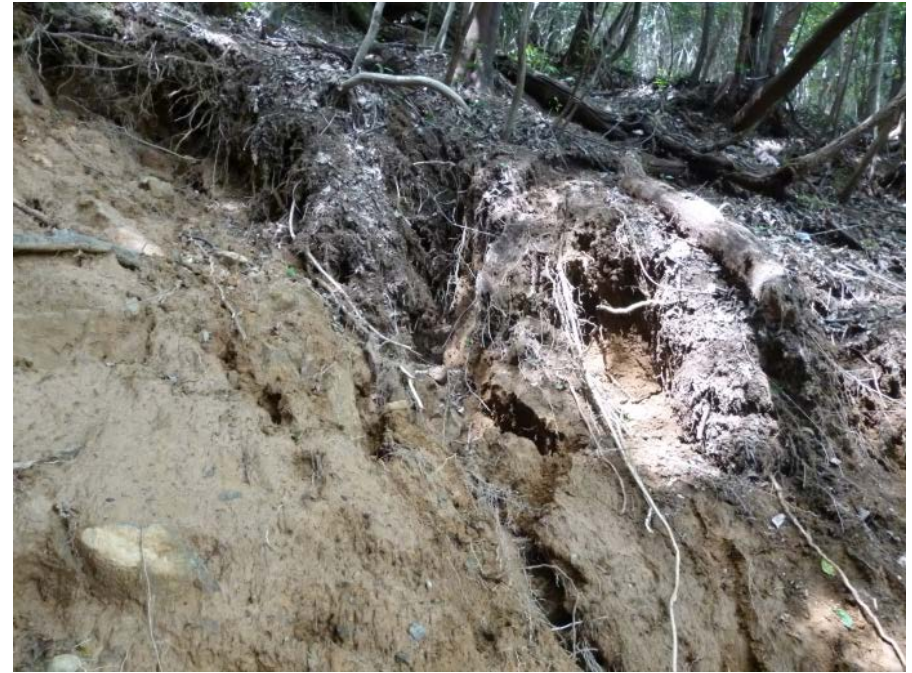
八木3丁目 阿武の里団地 土石流源頭部(詳細)

- ・基岩がV字形になっているところの底部には10～50cm程度の礫が多数あり、上部から水が供給され易い構造となっている(左写真)
- ・崩壊部の底面や側面には水が流出したと思える孔がいくつか見られる(右写真)

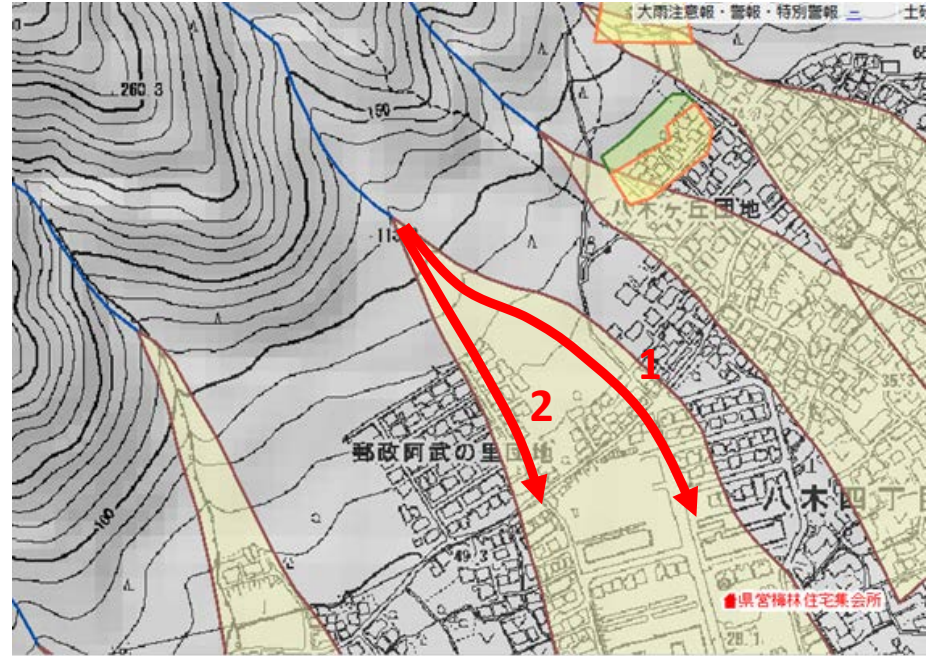
八木3丁目 阿武の里団地 団地上流での分岐

- ・団地上部から約150m程度上流の標高約110m付近で土石流は2つに分岐
- ・団地を直撃した西側(向かって右)の土石流が東側より後で流れたと推定
- ・土石流の流下予想は東側が中心となっていることを考えると、先に東側に土石流が流れ、その堆積物が後に続く土石流の流下を妨げて流路を西側に変えたと考えられるため、被害が予想される地域についてはこの点を考慮して設定する必要あり

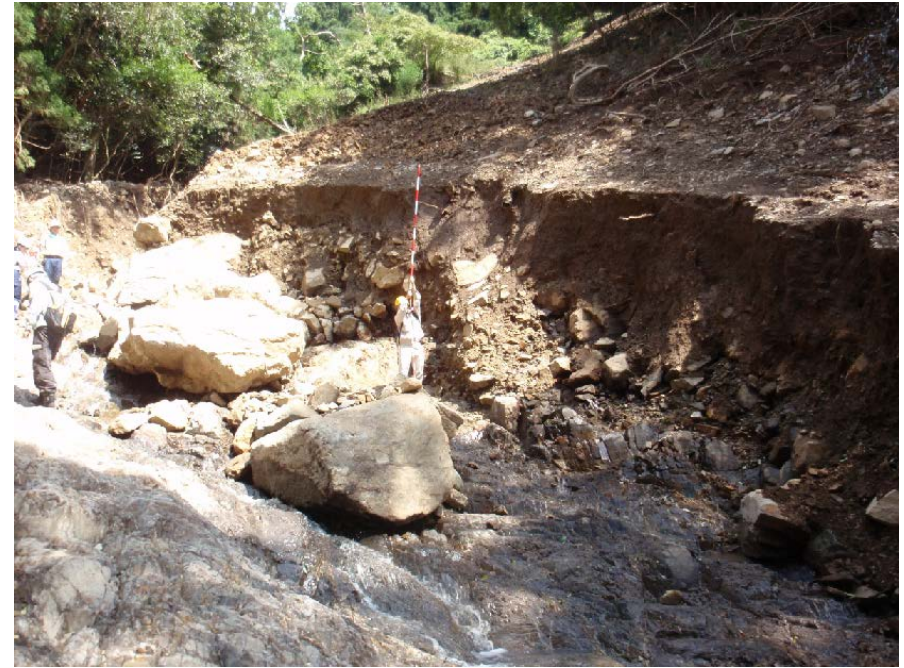
溪流の深さ計測例(その2)

- ・溪流の深さは2m程度のところが多かった(左の写真)。しかし右の写真のように深くえぐられて4m規模の箇所もあった。
- ・(右の写真)溪流の左岸は堆積物が深くえぐられている。右岸側底部は地山の岩盤が露出している。

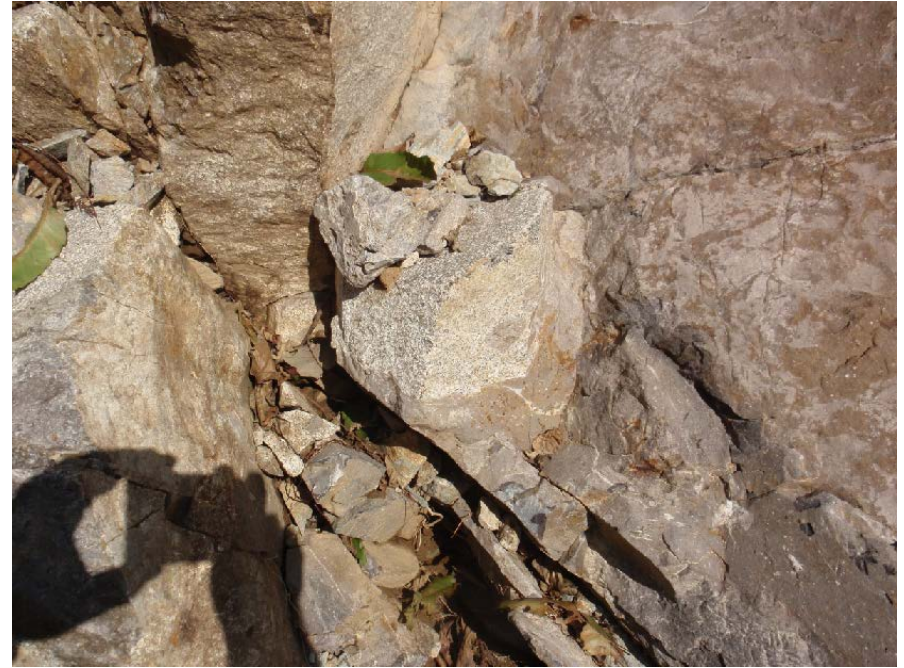
火成岩が入り込んだ堆積岩(その2)

- ・全体的には花崗岩及び真砂土を主体とするが、一部には火成岩が入り込んだ堆積岩があった。
- ・堆積岩があったところにマグマが入り込んだものと考えられる。またずれたチャートなど、岩のずれが目立ち、過去に大きな応力が作用したものと考えられる。

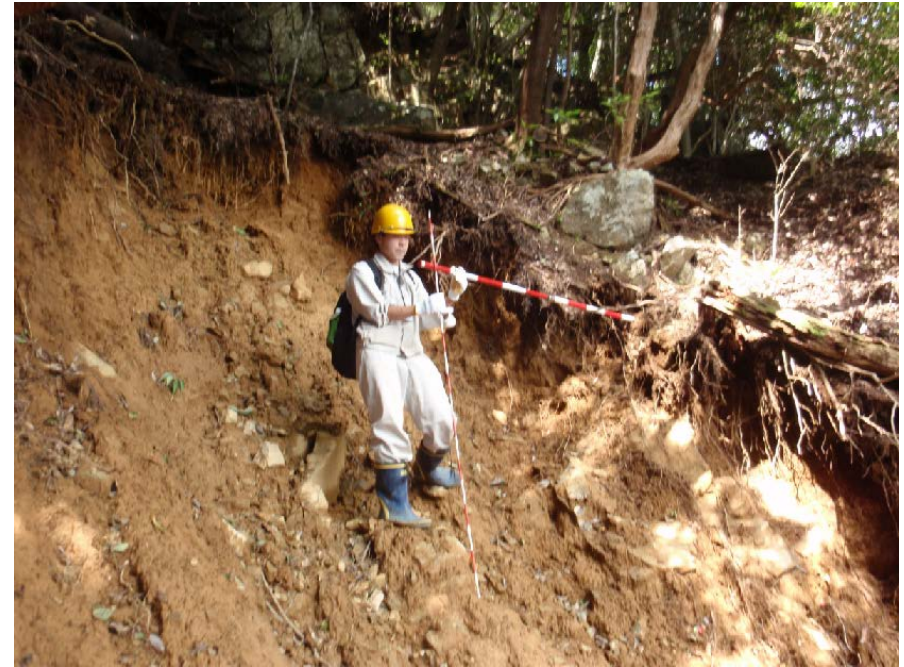
源頭部

- ・源頭部の幅は、頂部で約4m、人物の足下位置で約7m。深さは人物の位置で1.7m。
- ・穴が多い。穴の直径はあまり大きくは無く、3cm程度。

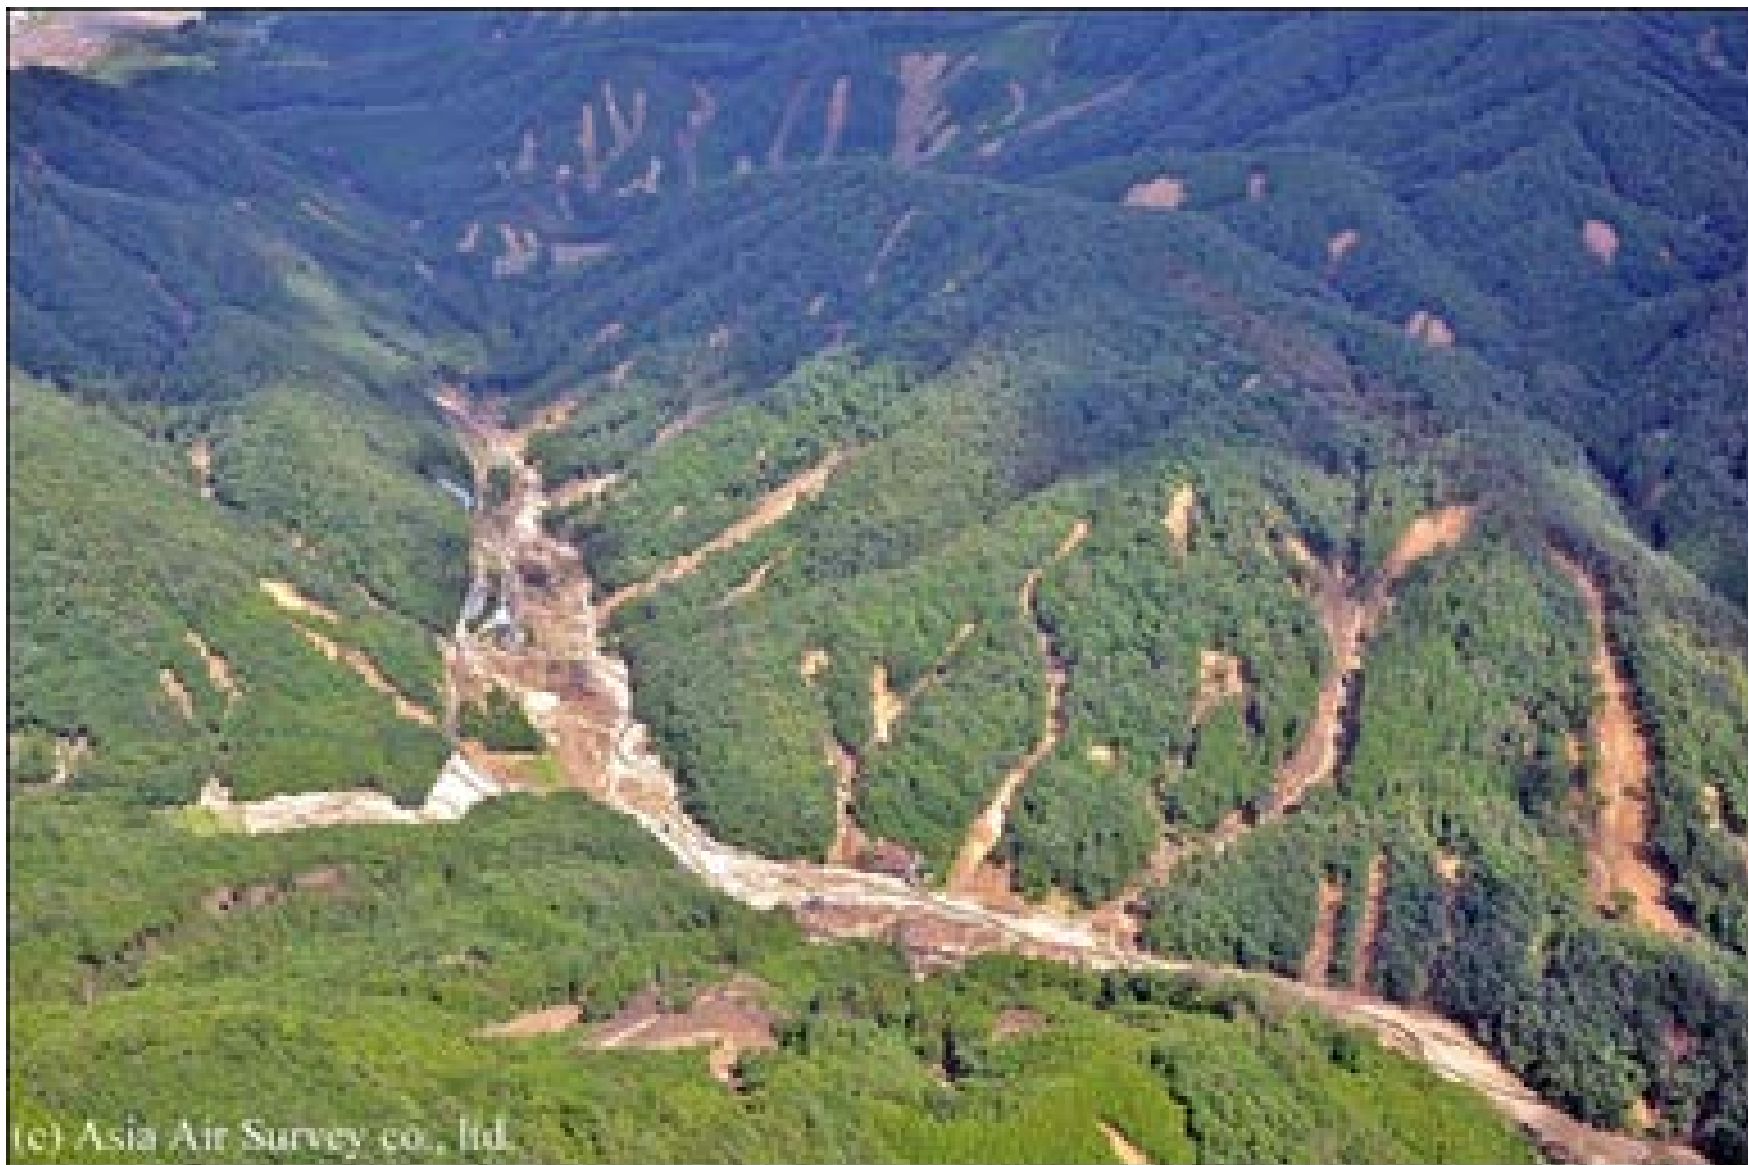
最も被害が激しい篠堂地域の表層崩壊と土石流
