熊本水害調査（第一報）

日時：平成 28 年 6 月 23 日

調査場所：緑川支川 木山川 18k 付近

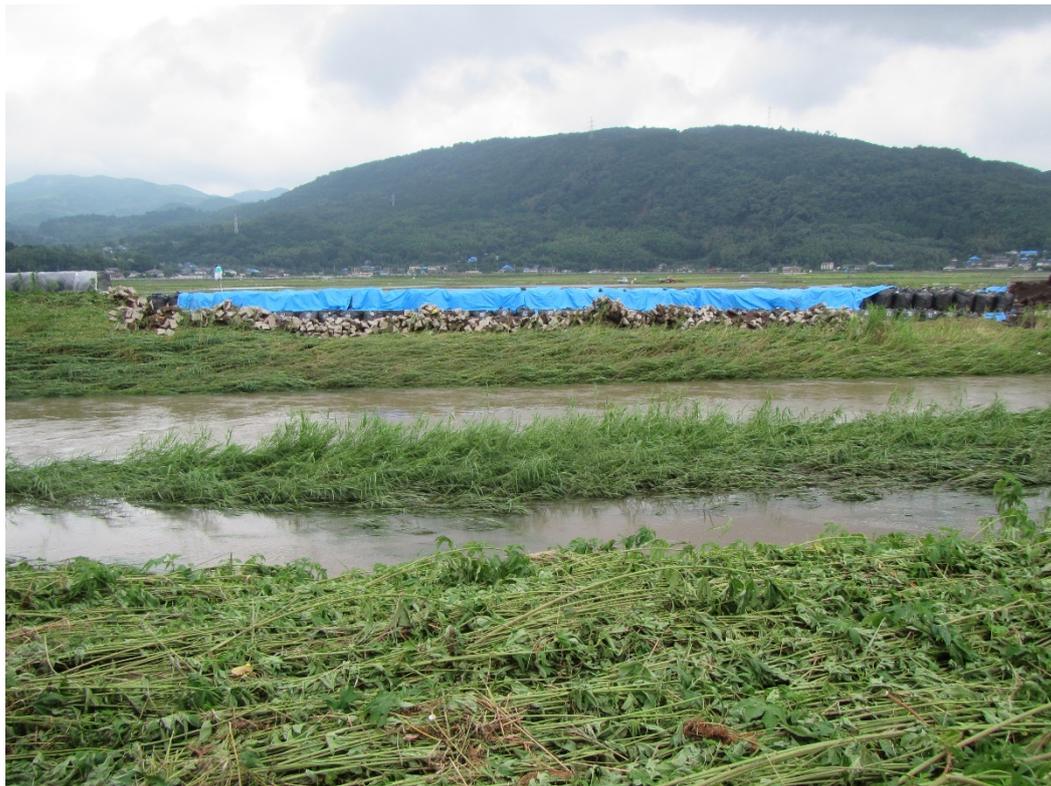
(1) Stn. 1 決壊箇所：五楽橋上流左岸側

決壊地点を対岸から撮影。決壊幅 60m 程度。地震後に土嚢が積まれていた。そのため、地震時に、本地点を含む木山川堤防天端も地盤沈下が発生した模様（詳細調査中）。

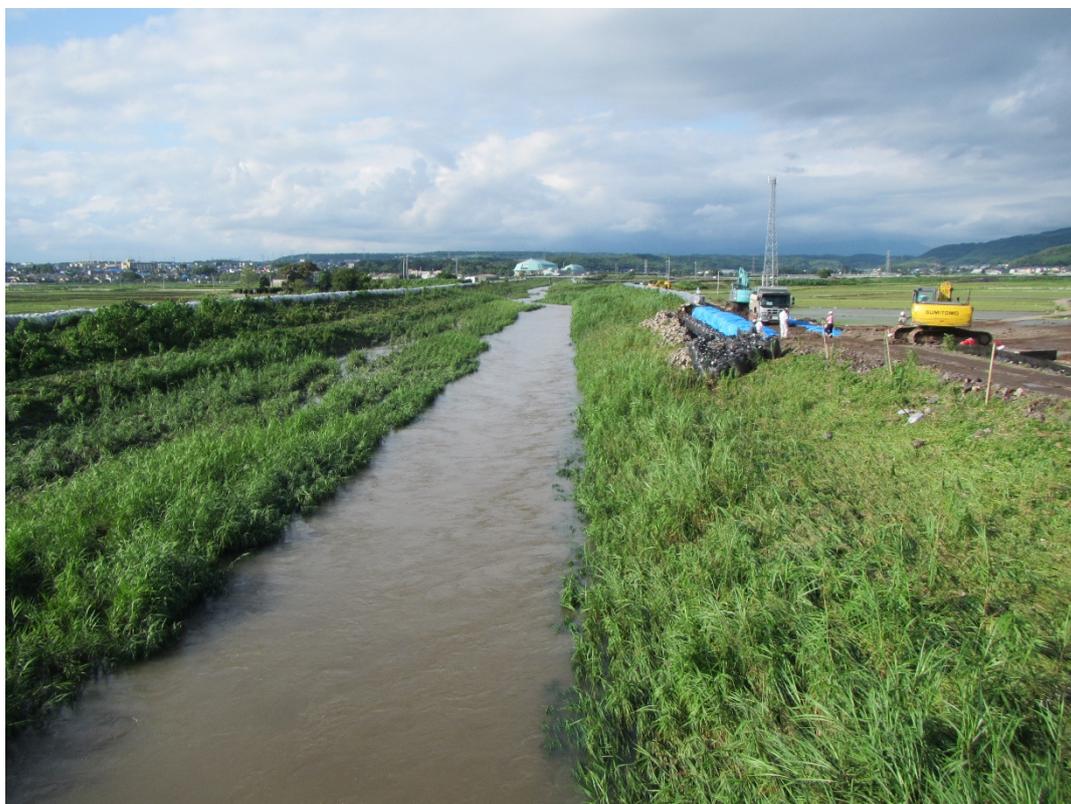
決壊箇所を下流側から見る（五楽橋より撮影）。洪水痕跡調査より、ピーク水位は天端高さを大きく超え、一部は土嚢高さを越えた模様（決壊地点で土嚢を超える水位があったかどうかは現在検証中）。

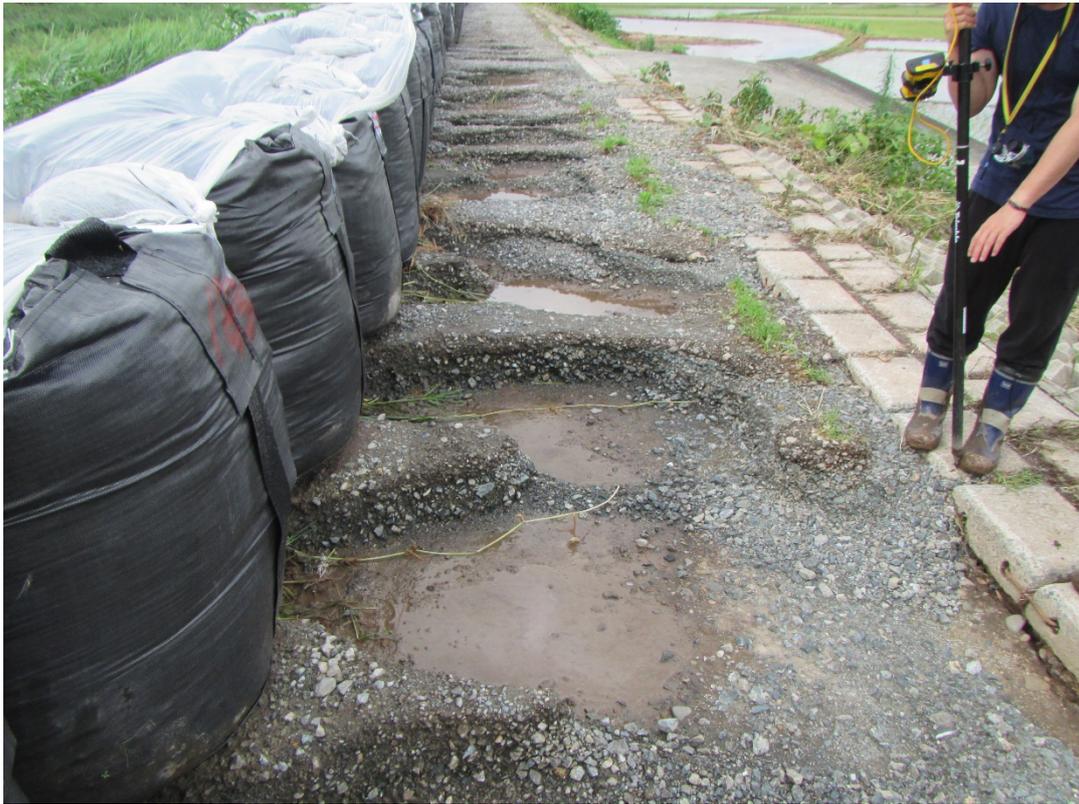
決壊箇所近くの天端では，土嚢周囲に洗掘痕あり．大きいもので深さ 20 cm 以上，長さ 1m 以上．
この洗掘により土嚢が不安定化し，越水を拡大させた可能性大．

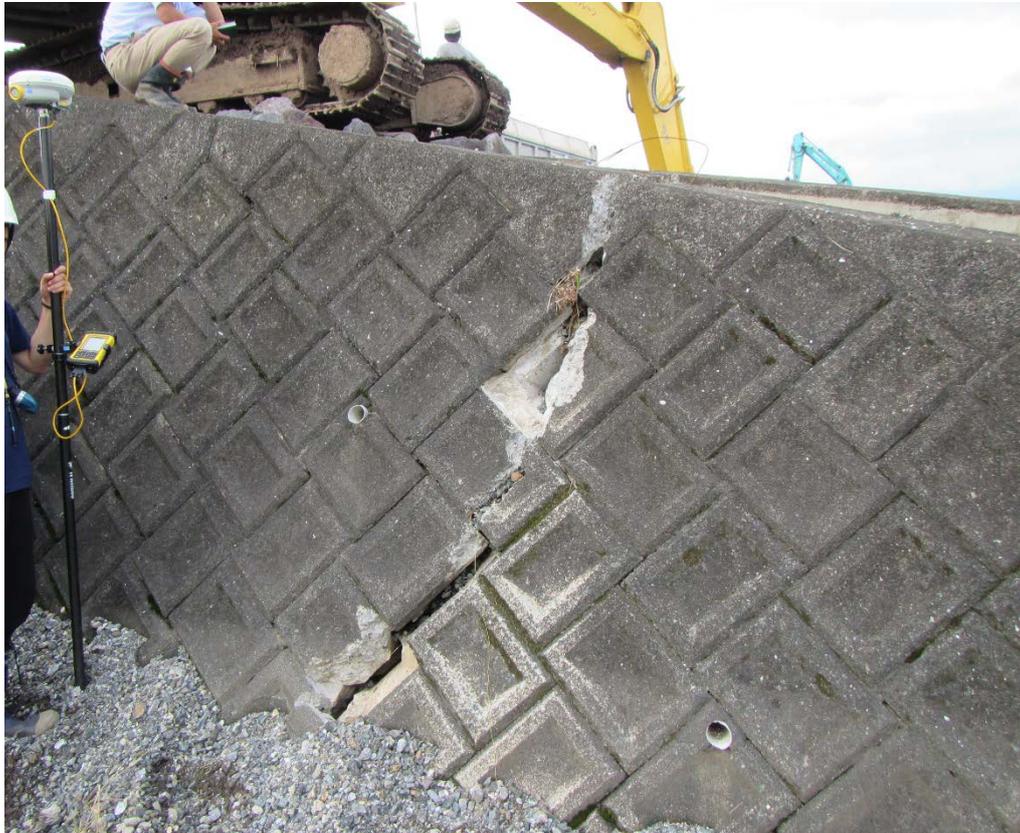
決壊箇所そばにおける堤防天端への坂路．熊本地震時に大きな亀裂が発生．

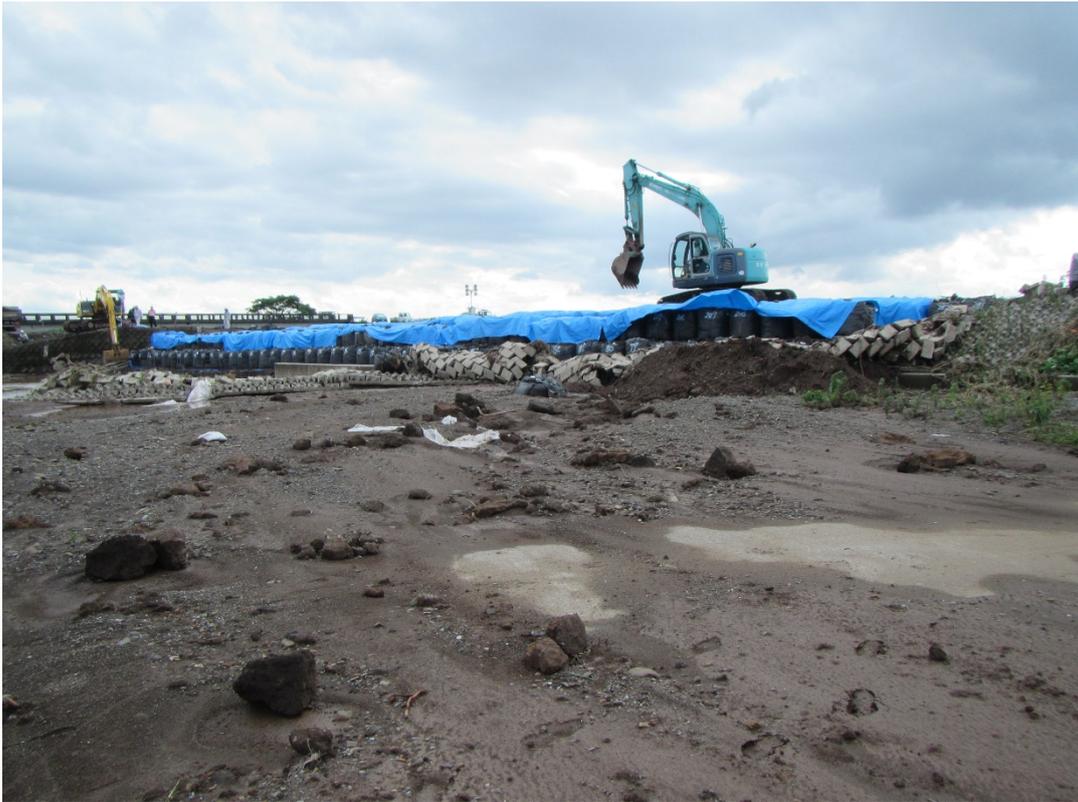
決壊箇所を堤内地側から撮影。裏のり面には接続ブロックが敷設されていた。現在復旧工事中。

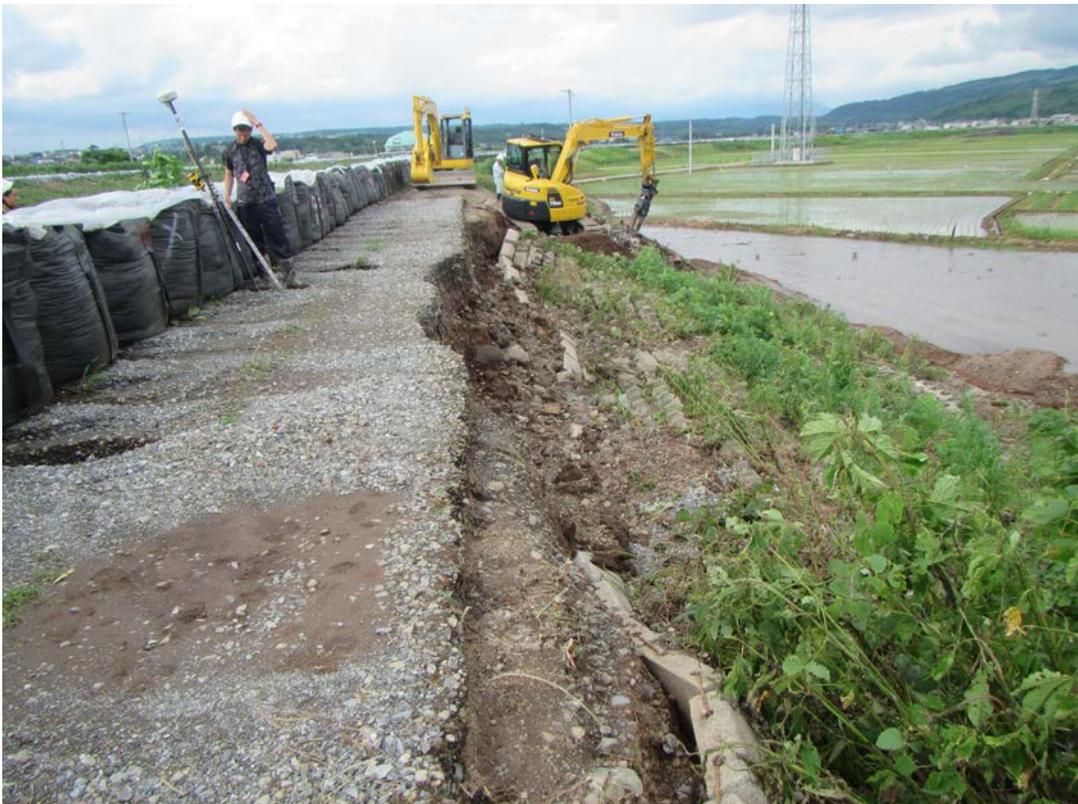
(2) Stn. 2 : 裏のり面崩壊

越流により裏のり面が侵食。

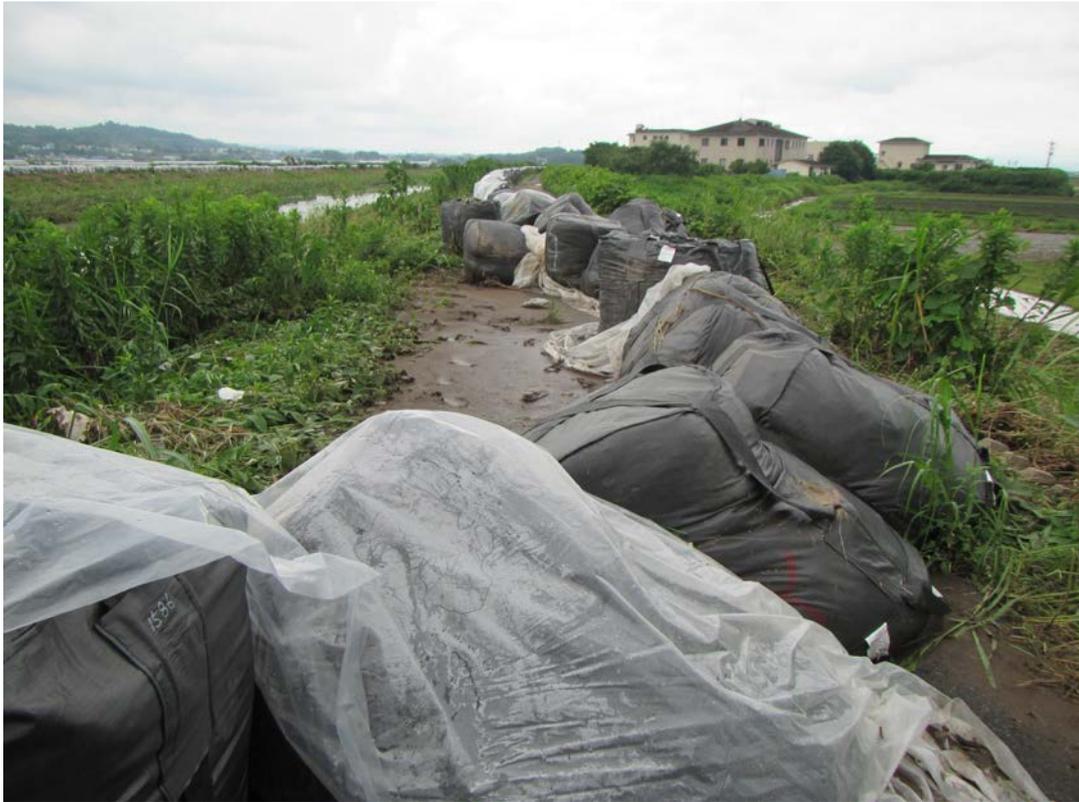
(3) Stn. 3 : 土嚢散乱

土嚢の上に痕跡あったため、土嚢を越流した模様。裏のり面の侵食小。

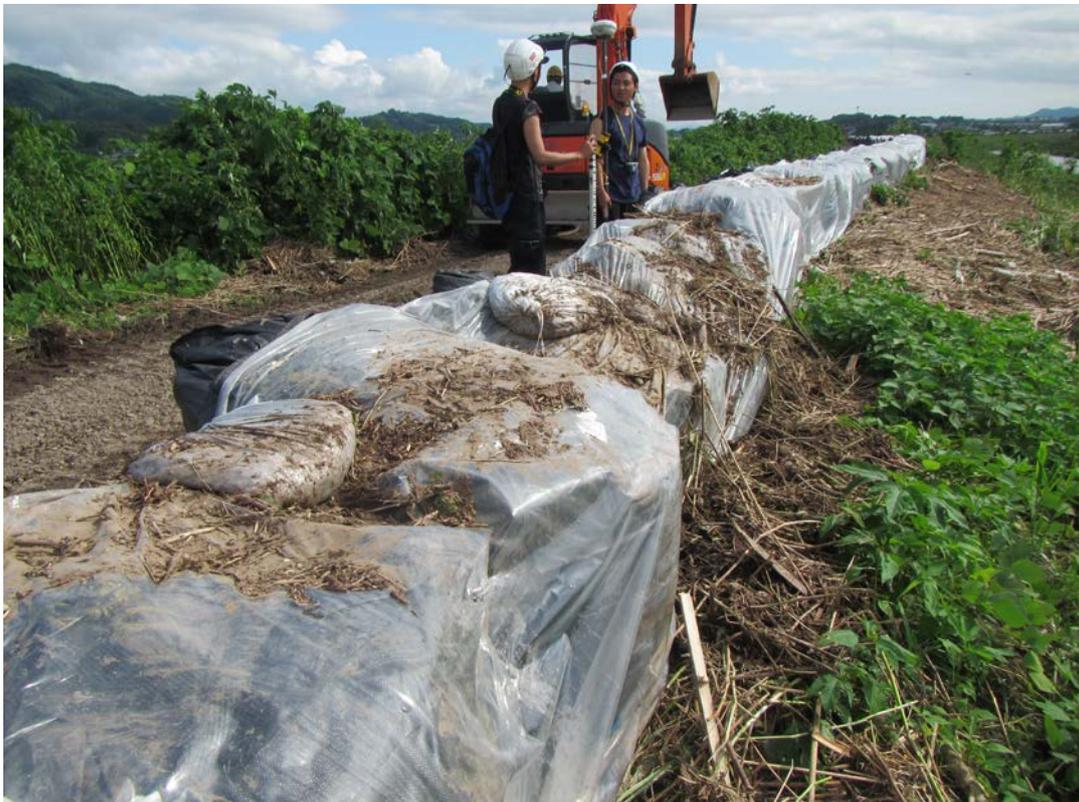
(4) Stn. 4 : 越流

土嚢上に痕跡あり。越流発生

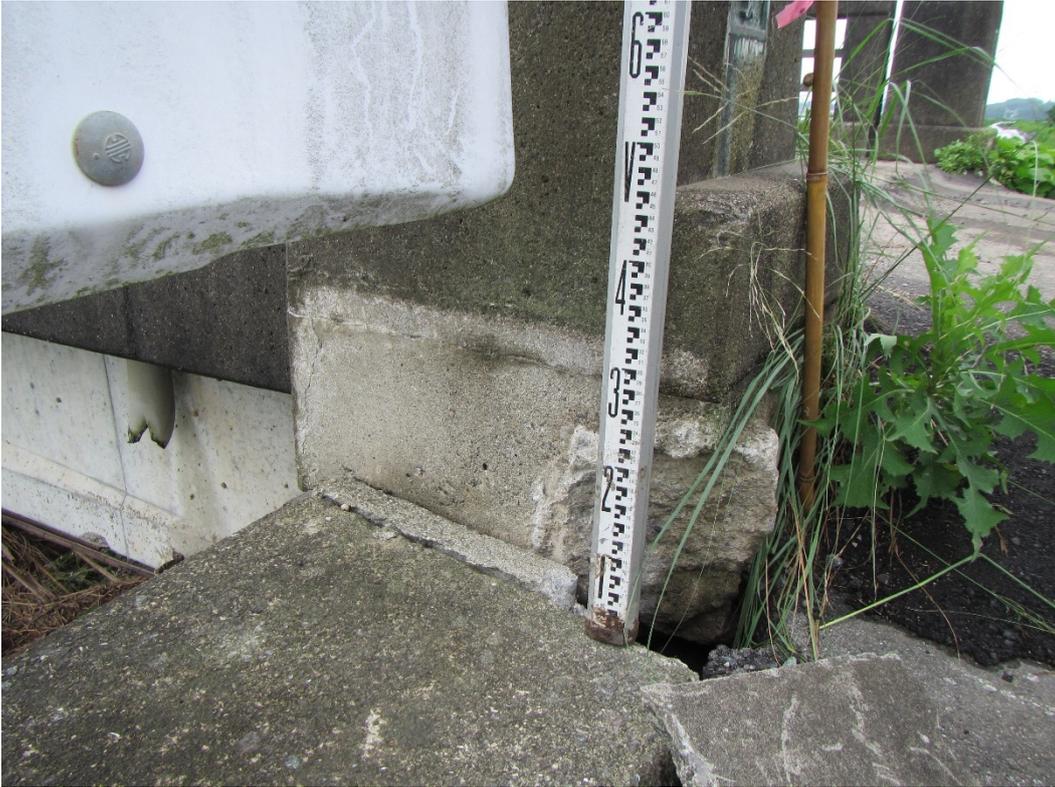
(5) その他：地震後の沈下

五楽橋左岸側. 橋梁部と道路の段差が発生. 30-70 cm程度の沈下.
