Structural Mechanism Lab., Kumamoto University

2016年5月31日(火)
at アクロス福岡

道路構造物の被害その1

熊本大学 葛西 昭
(減災型社会システム実践研究教育センター)

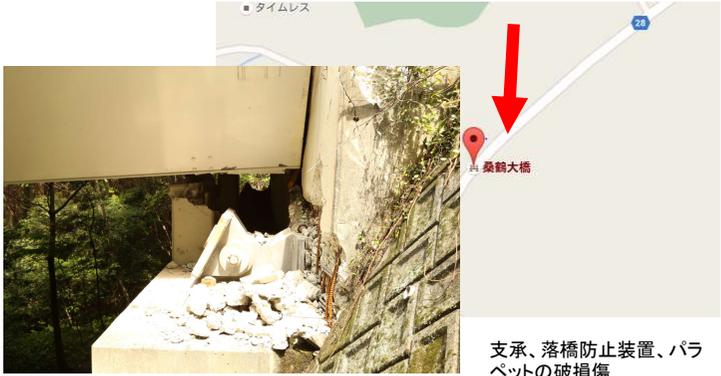
桑鶴大橋

支承、落橋防止装置、パラペットの破損傷

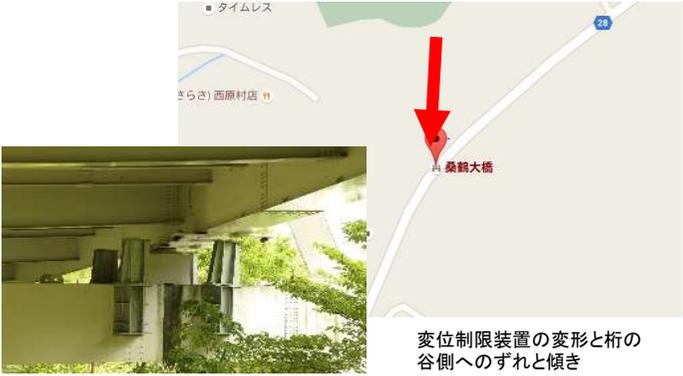
桑鶴大橋

変位制限装置の変形と桁の谷側へのずれと傾き

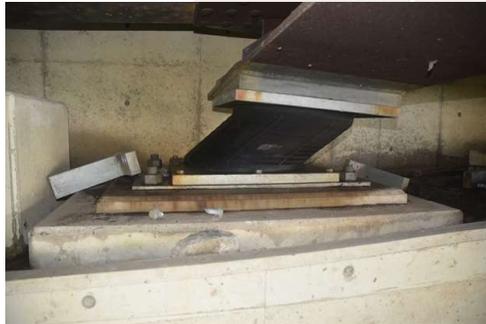
扇の坂橋

ゴム支承のせん断変形 ²¹

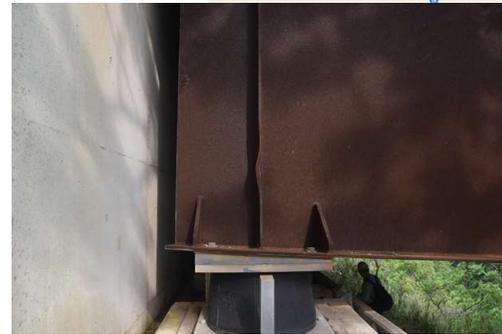
扇の坂橋

橋桁の座屈 ²²

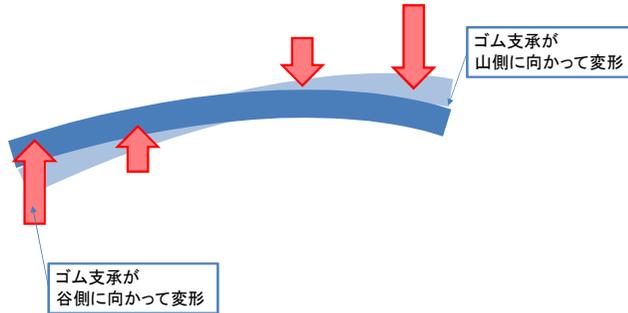
扇の坂橋

ゴム支承が谷側に向かって変形

ゴム支承が山側に向かって変形

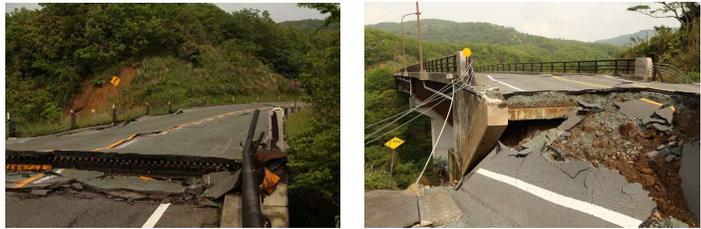
俵山大橋(④, ⑤)道路と橋のずれ

伸縮装置部分の損傷
(高森方面)

土砂の崩壊による
道路部分の損傷
(熊本方面)

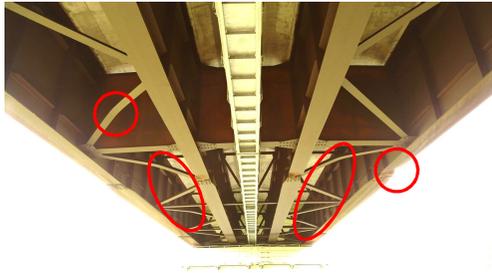
俵山大橋(⑥)横構の座屈

両端の横構や桁が
座屈している

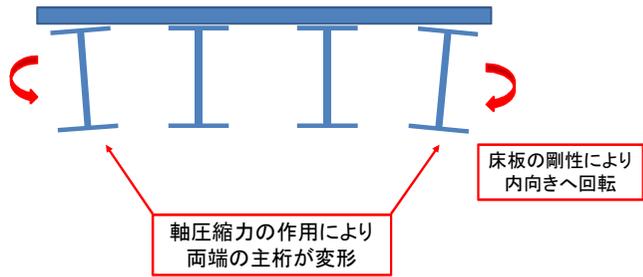
俵山大橋(変形状態)

軸圧縮力の作用により
両端の主桁が変形

床板の剛性により
内向きへ回転

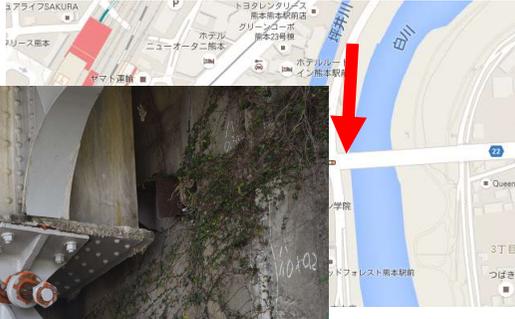
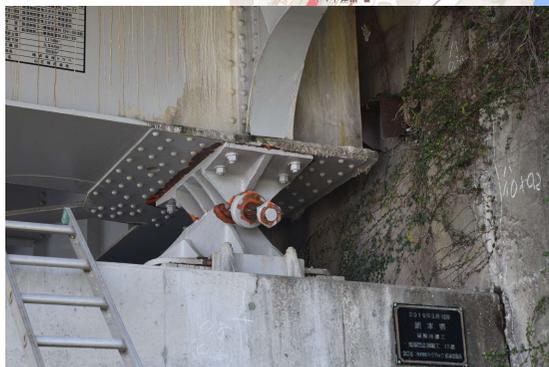
白川橋の被害

右岸側
支承部の破壊

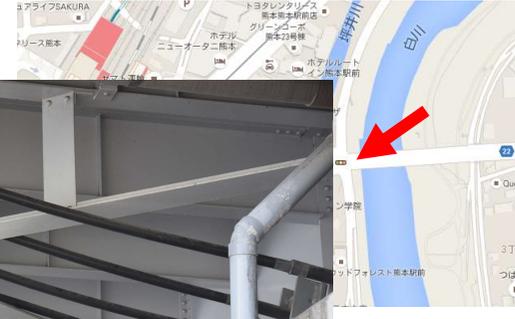
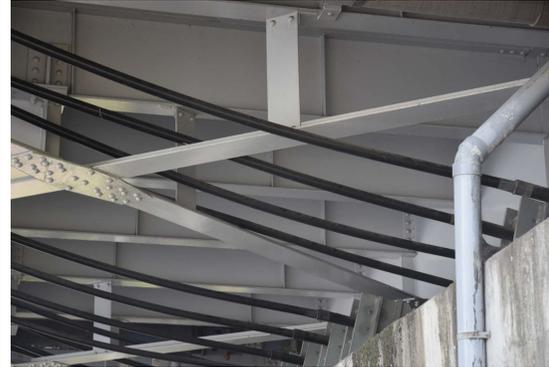
白川橋の被害

右岸側
落橋防止装置

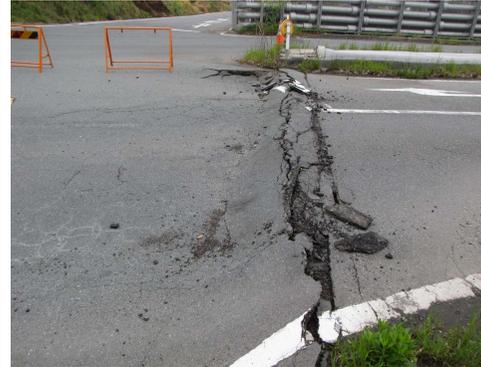
橋梁一橋台の段差

段差が生じている
