**土木学会・地盤工学会
平成26年広島豪雨災害合同緊急調査団**

中間報告会

2014年8月27日

**緊急調査団
地盤工学チーム**

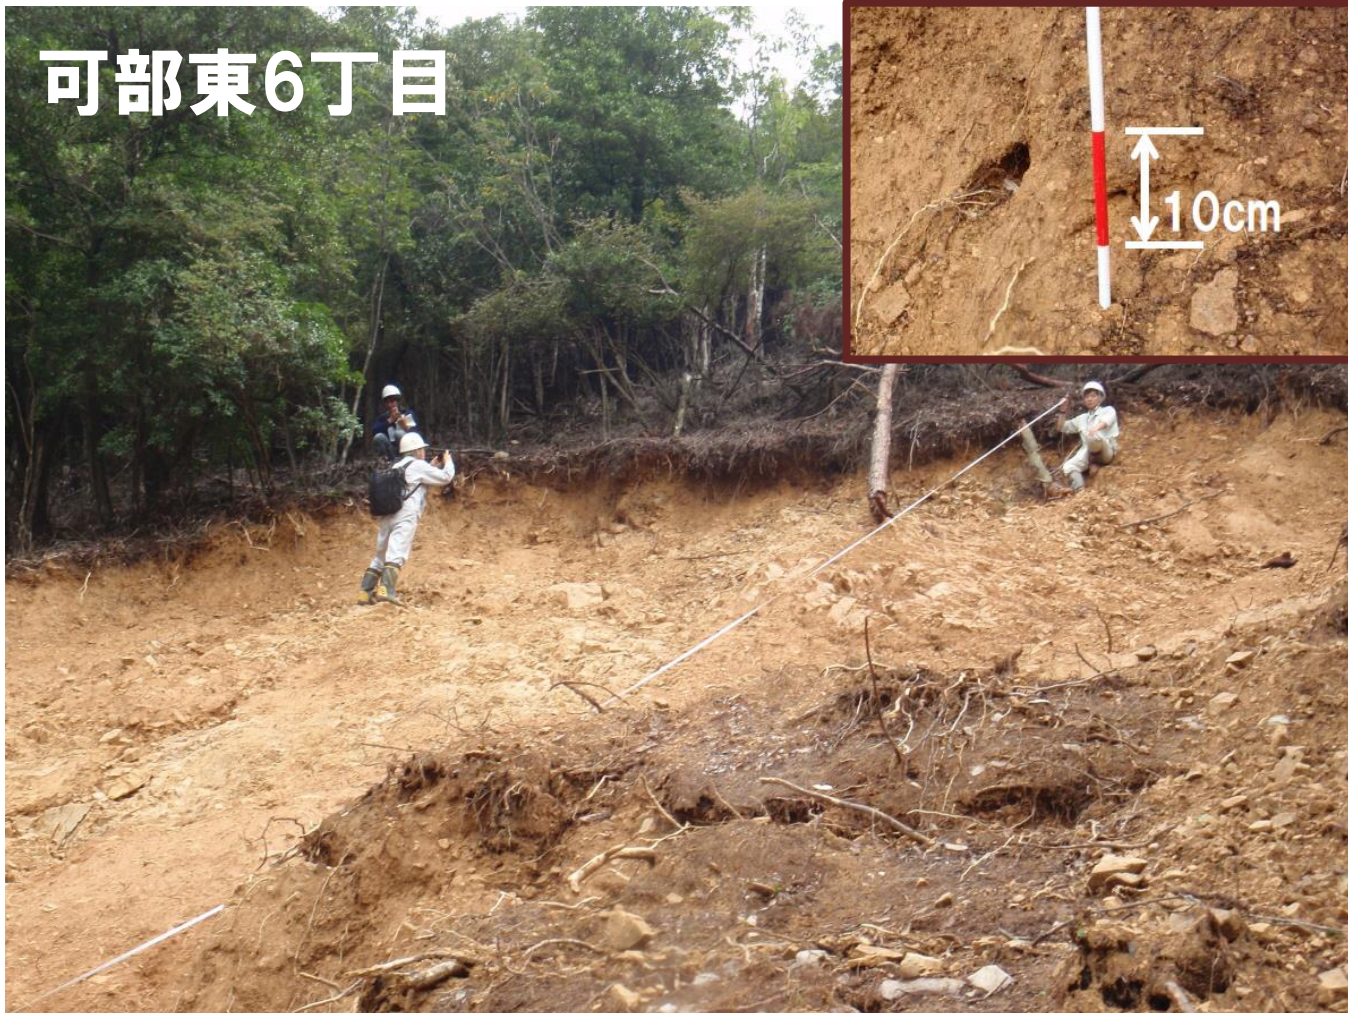
可部東6丁目

- ① 斜面を約300m上ったところで源頭部を確認した。表層が崩壊して約30m下の溪流に落下し、溪流に集められた水とともに土石流になったと推測される。
直径約5cmの穴が複数個あった。（花崗岩，真砂）

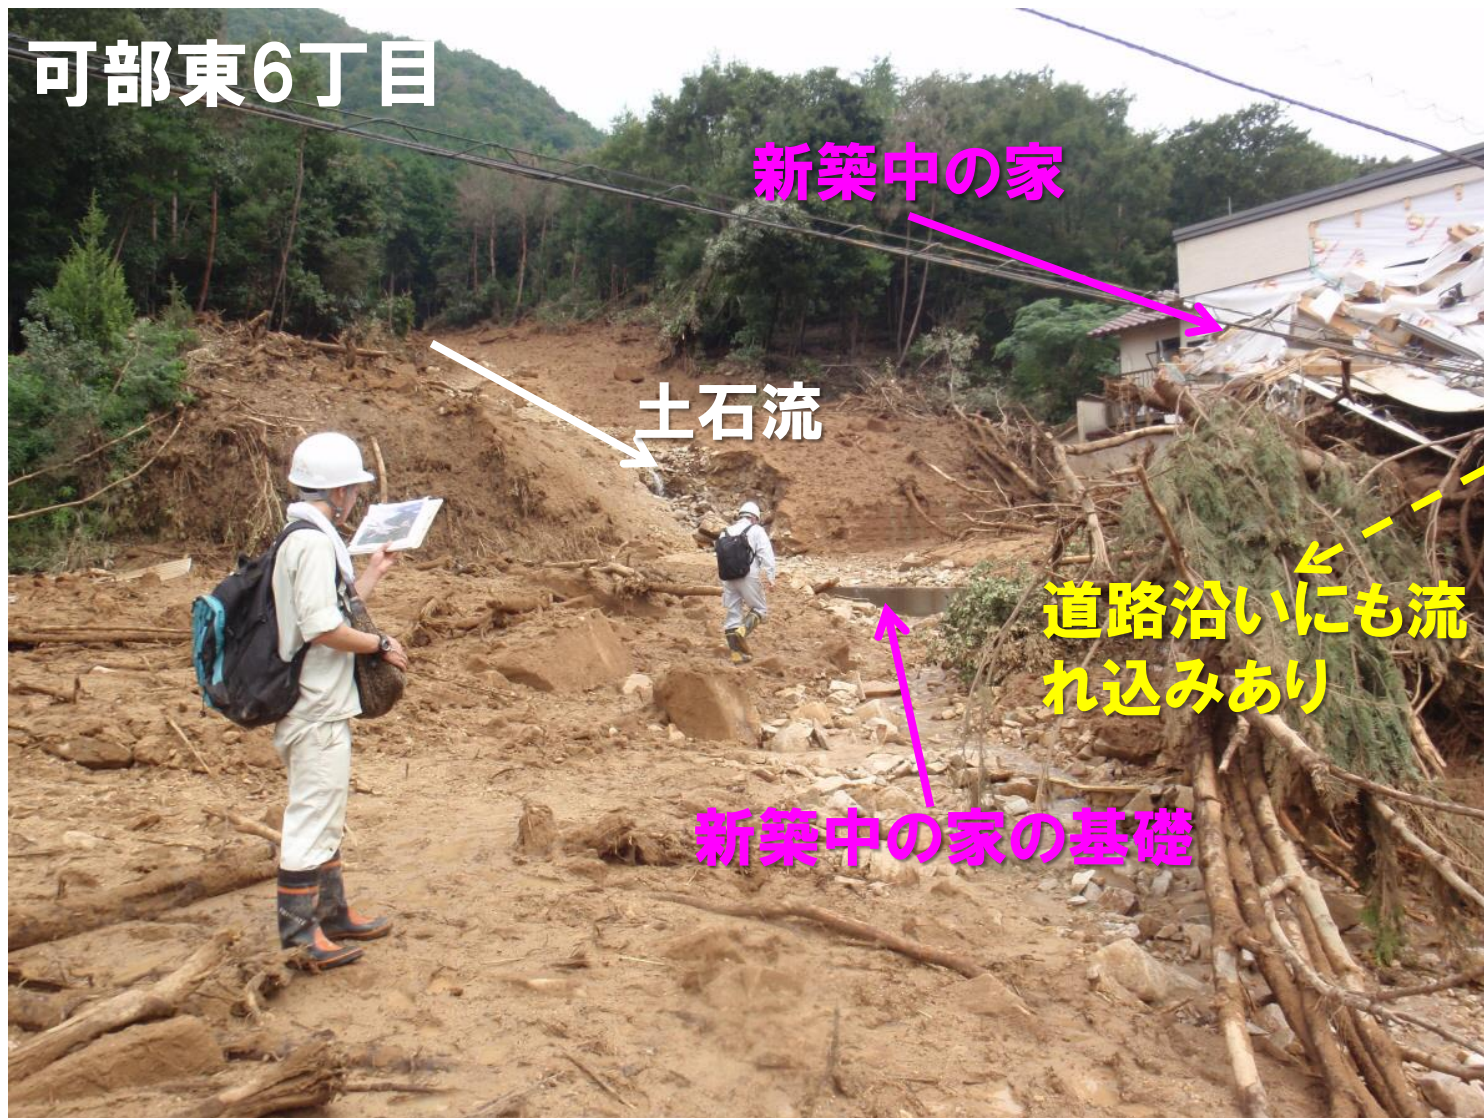
可部東6丁目

②山からの土石流が流れ込んできた箇所。新築中の家が飛ばされている。道路沿いからの流れ込みもあり、被害甚大。
(花崗岩, 真砂)

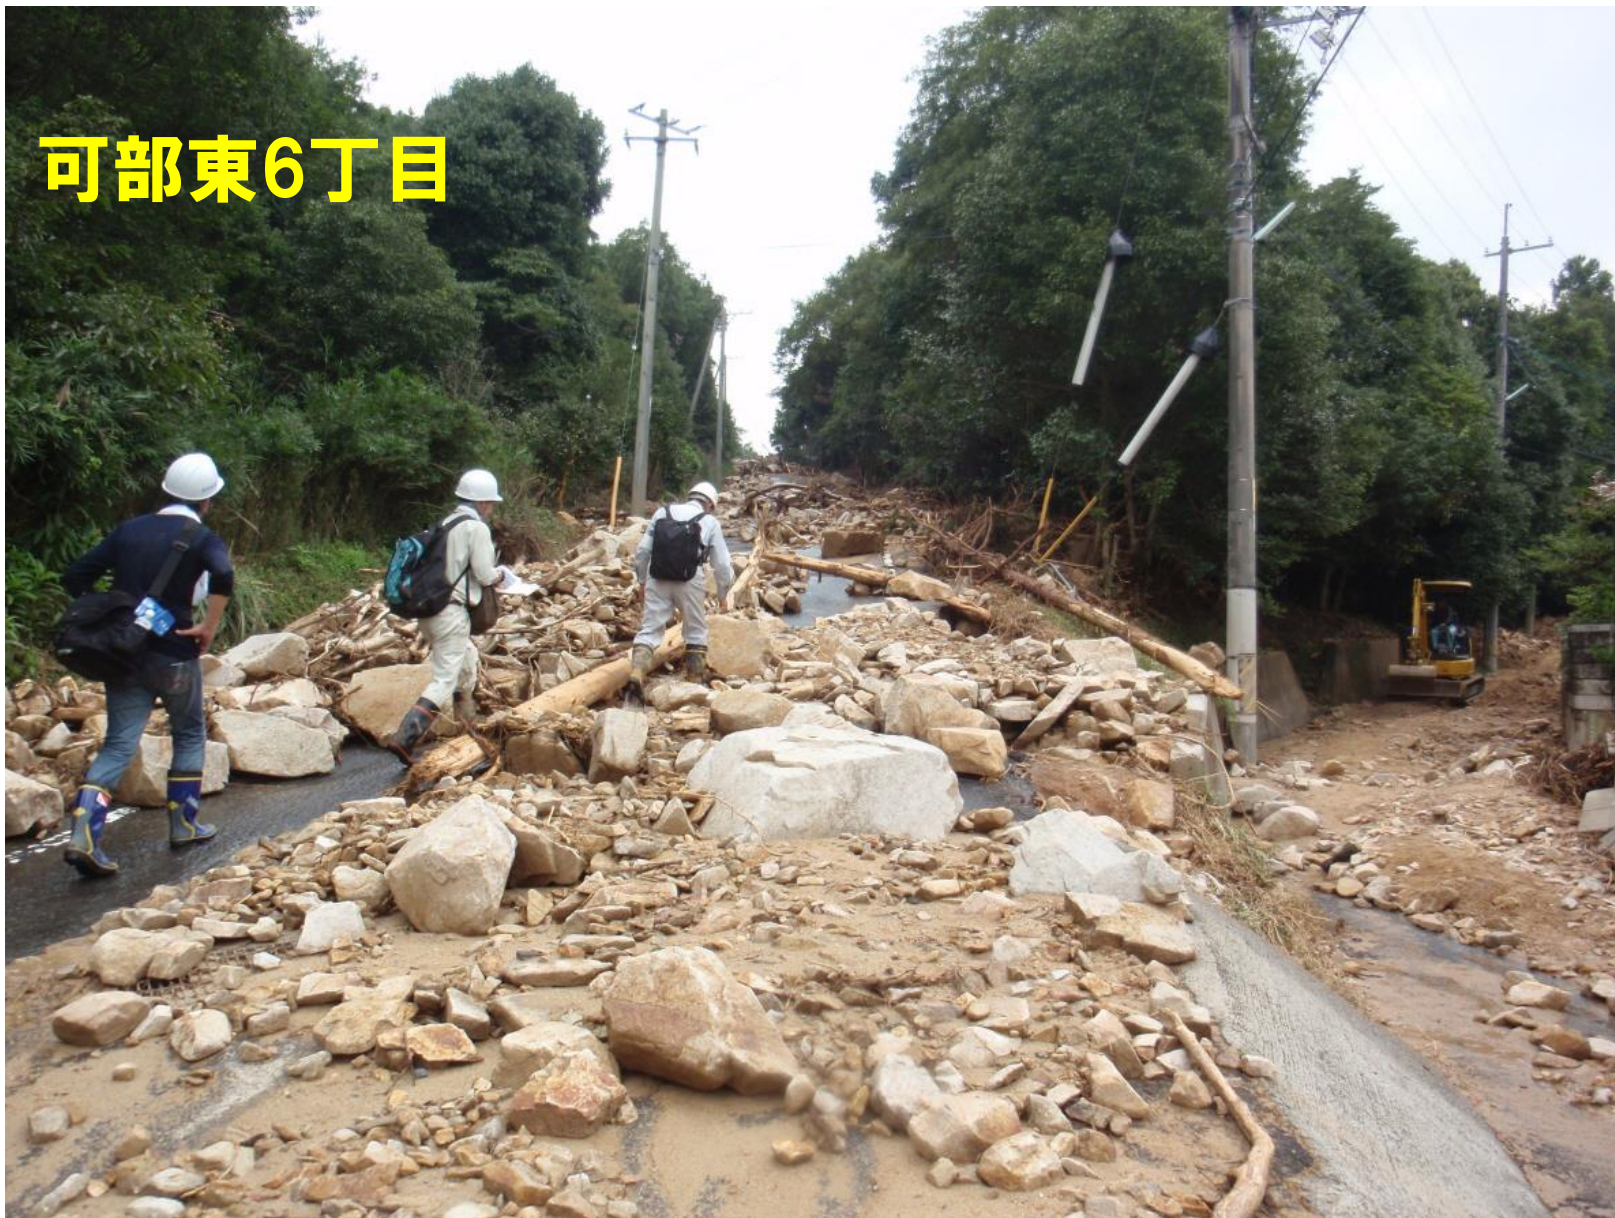
可部東6丁目

②パットゴルフ場方面から道路沿いに土石流が流下
(花崗岩, 真砂)

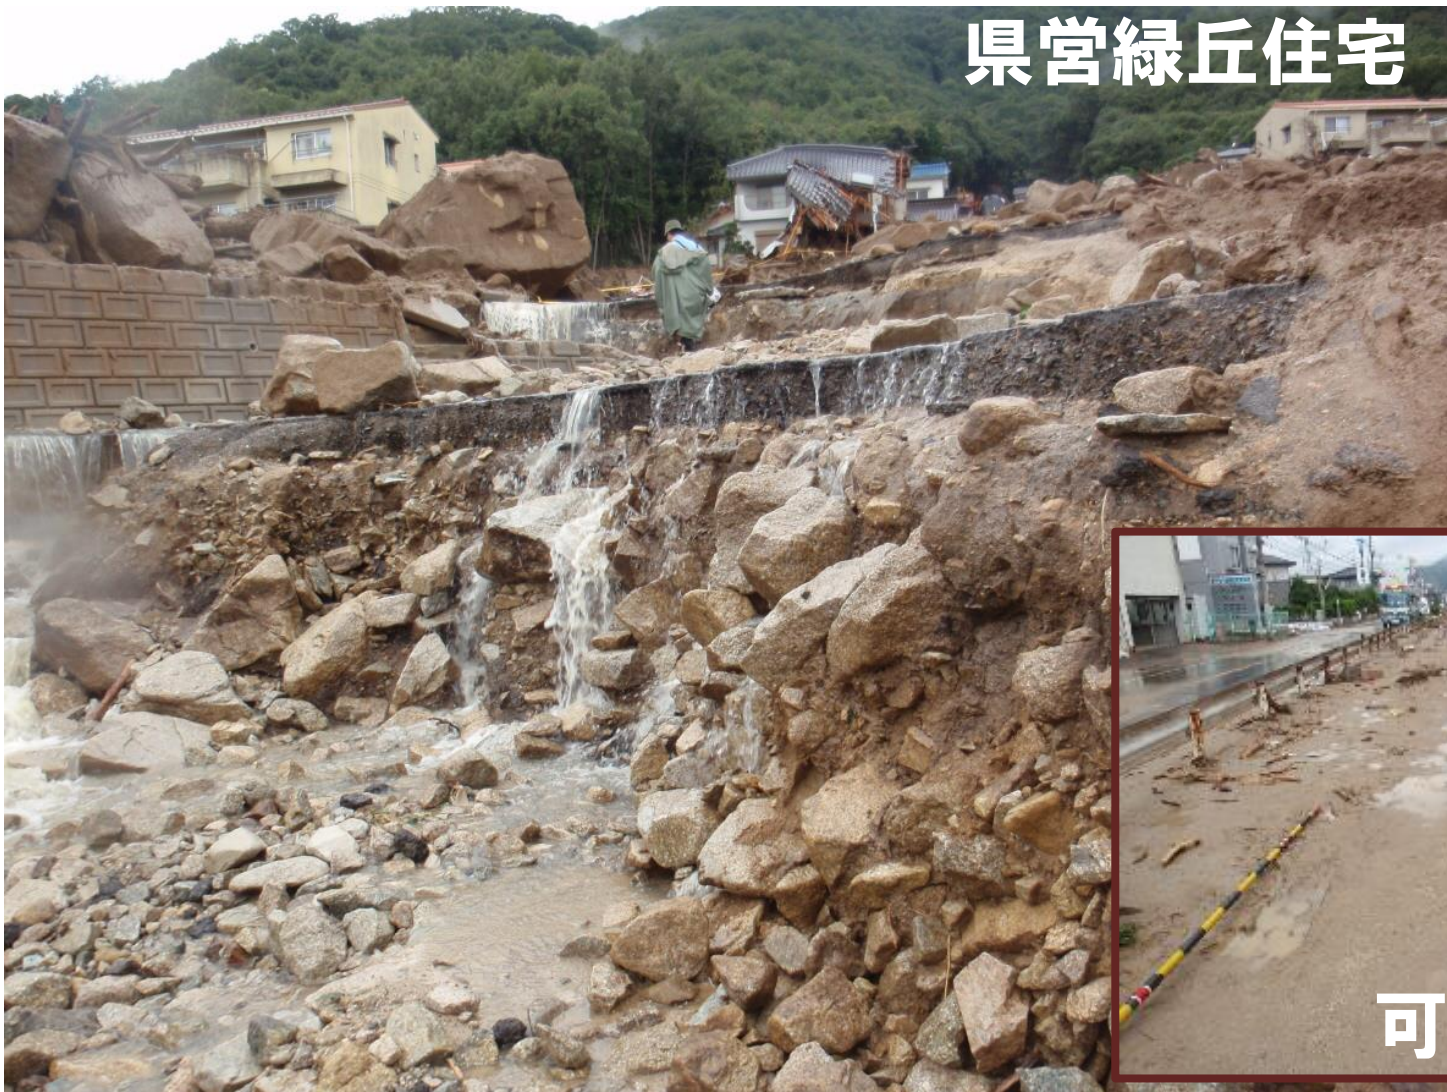
県営緑丘住宅

③八木3丁目 県営緑丘住宅。阿武山の標高約350m付近から流下した土石流が下流の住宅地を直撃した。4mを超す巨岩も流下している。

流下距離が長く、可部線の線路まで土砂が到達していた。県営住宅から上の住宅は土石流に流されて消滅しており、被害甚大。(花崗岩, 真砂。粘土化した真砂もみられる。)

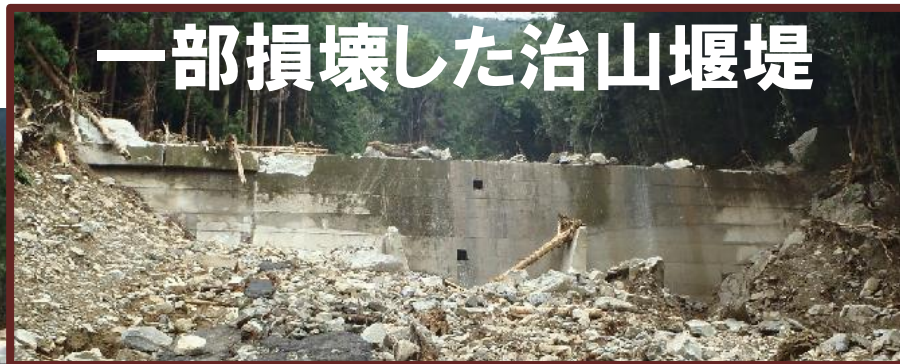
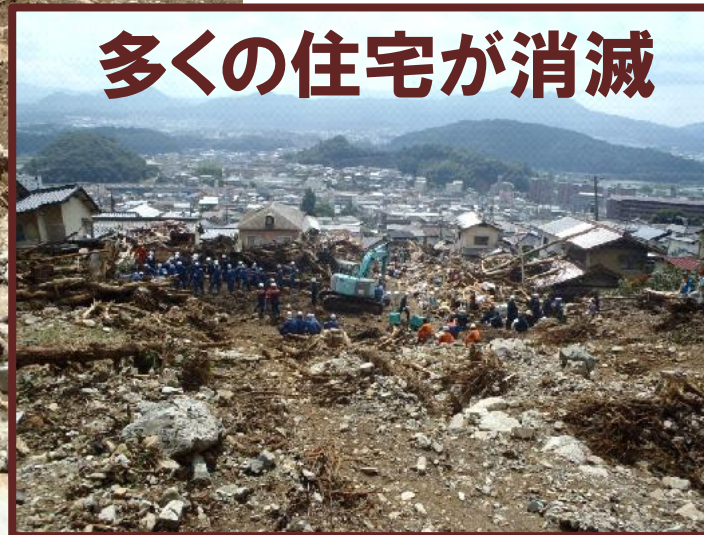
一部損壊した治山堰堤

多くの住宅が消滅

⑤八木4丁目八木ヶ丘団地。阿武山の標高約430m付近から流下した土石流が下流の住宅地を直撃し、多くの住宅が消滅した。流下した溪流は幅約50m。上流には治山堰堤があり、袖部が一部損壊していた。阿武の里団地と同様に、まさ土のみならず、チャートなどの堆積岩と思われる岩石が多かった。

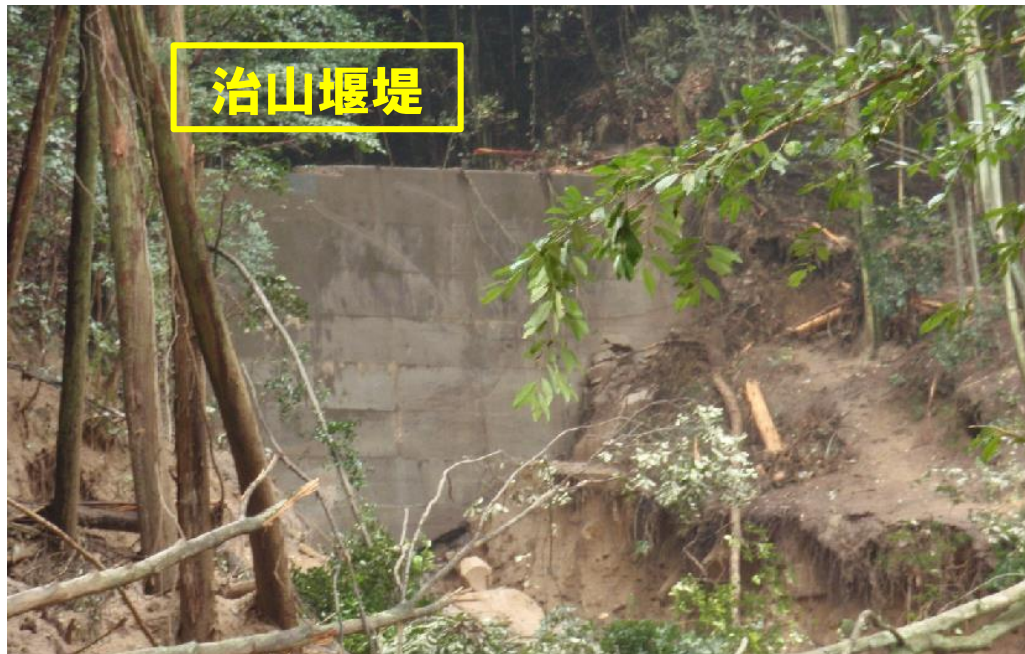
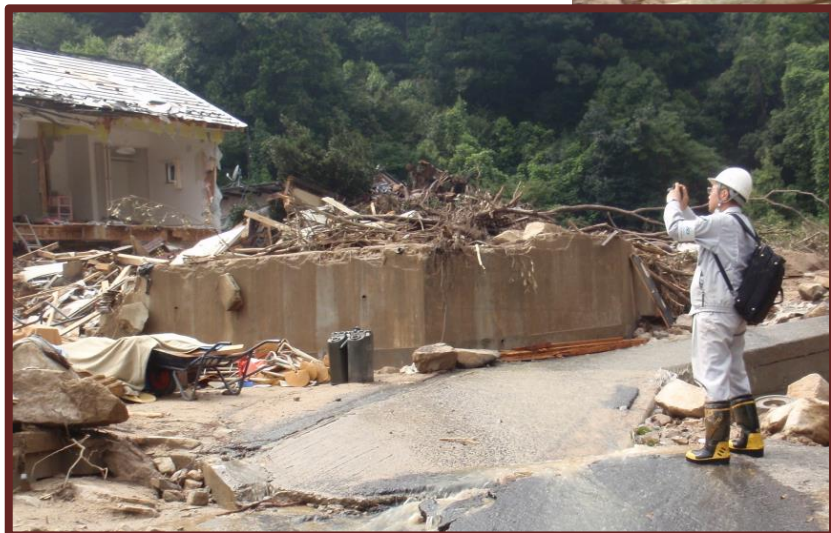
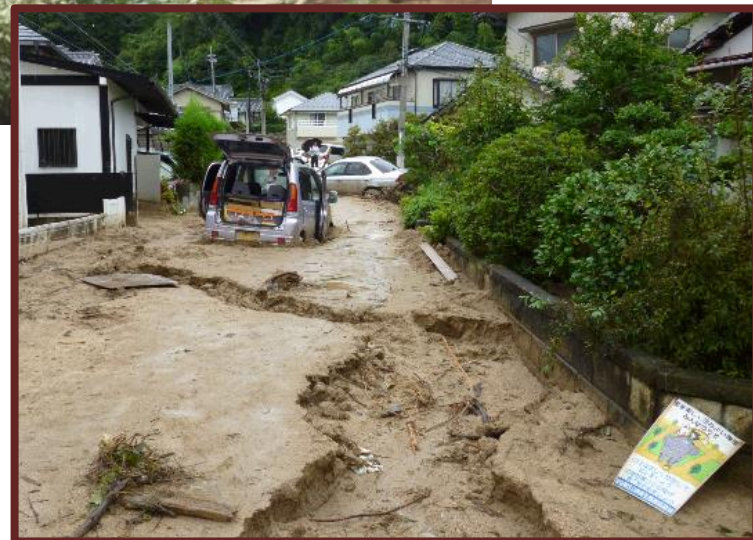
治山堰堤

⑥緑井7丁目。土石流が住宅を直撃し、住宅を全壊している。住宅地から約100 m上流に治山堰堤があり、土石流はこの堰堤を乗り越えて流下している。土石流下流の住宅地には典型的な真砂が厚く堆積していた。
