常呂川における被災状況

北見工業大学 渡邊康玄 (河川工学)

災害の概要

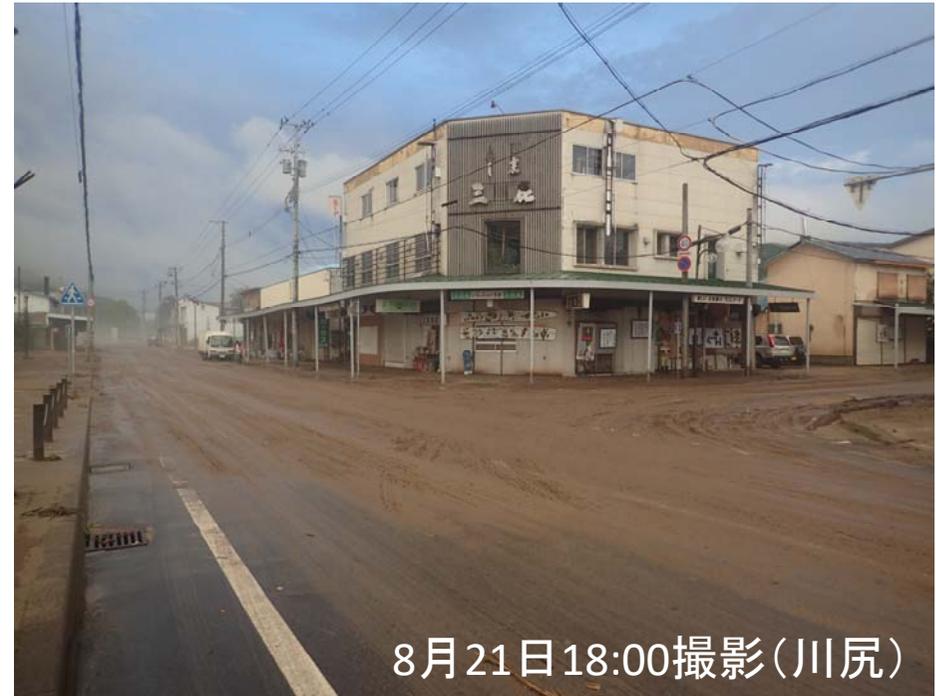
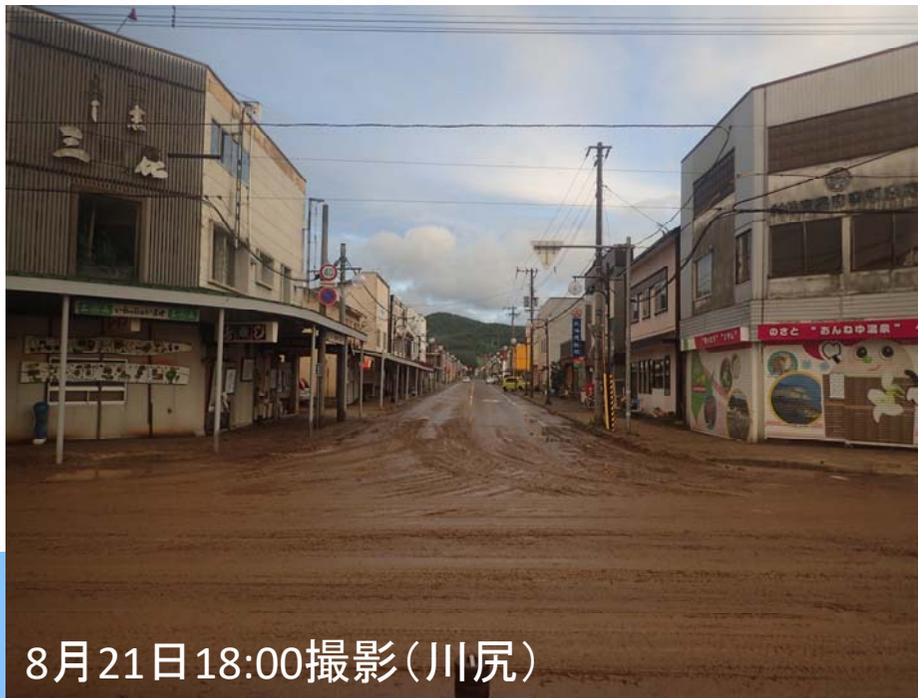
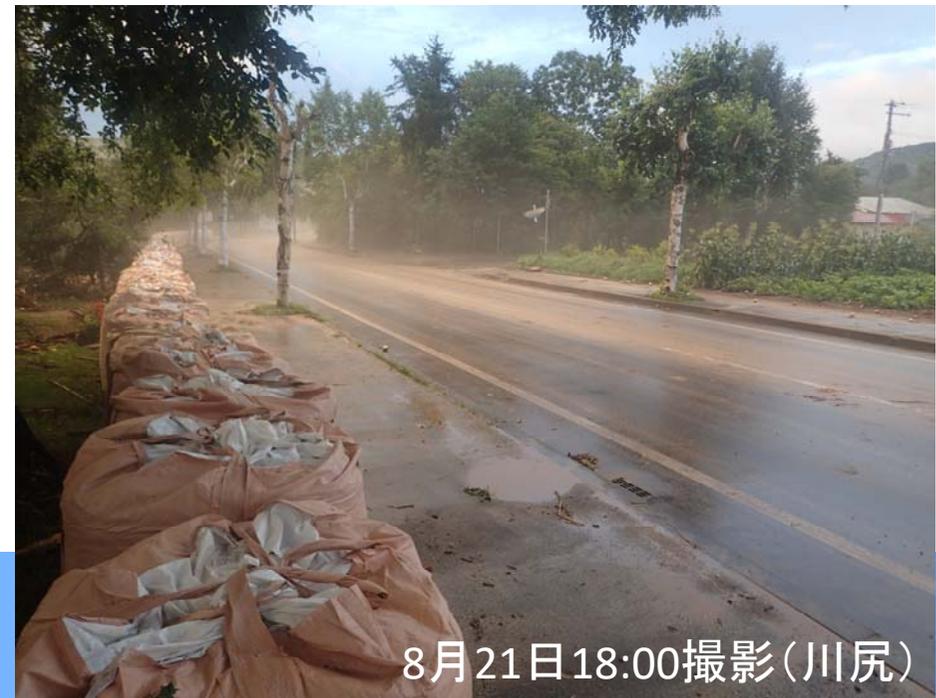
温根湯温泉街における氾濫

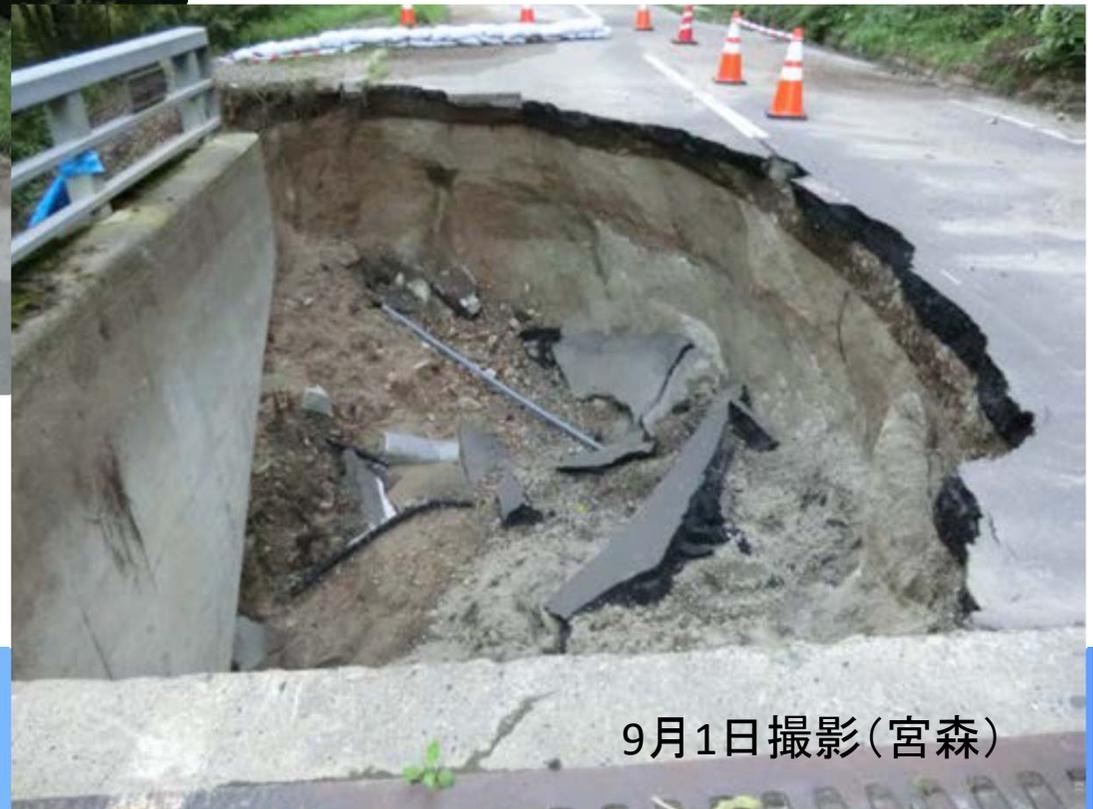
鹿子ダム湖(おけと湖)の道路

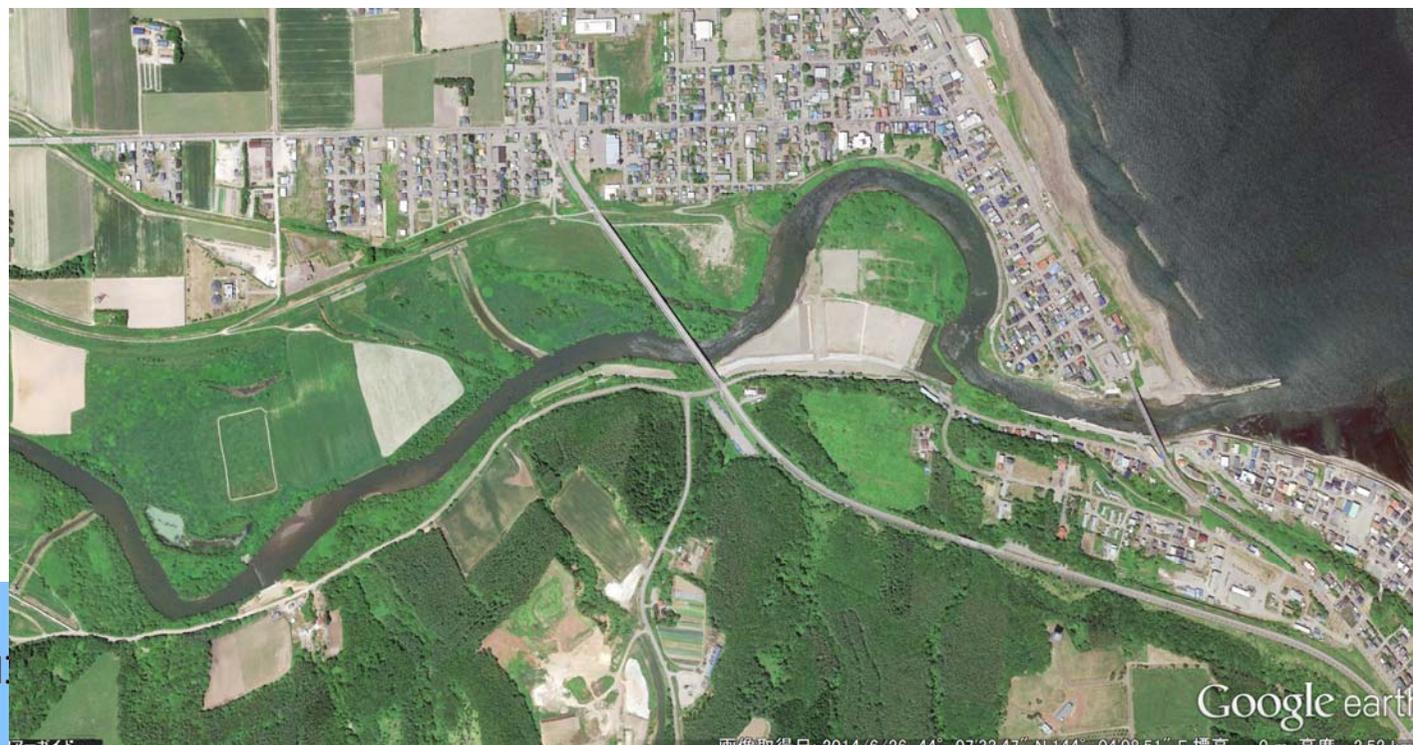
河口部放水路の自然通水

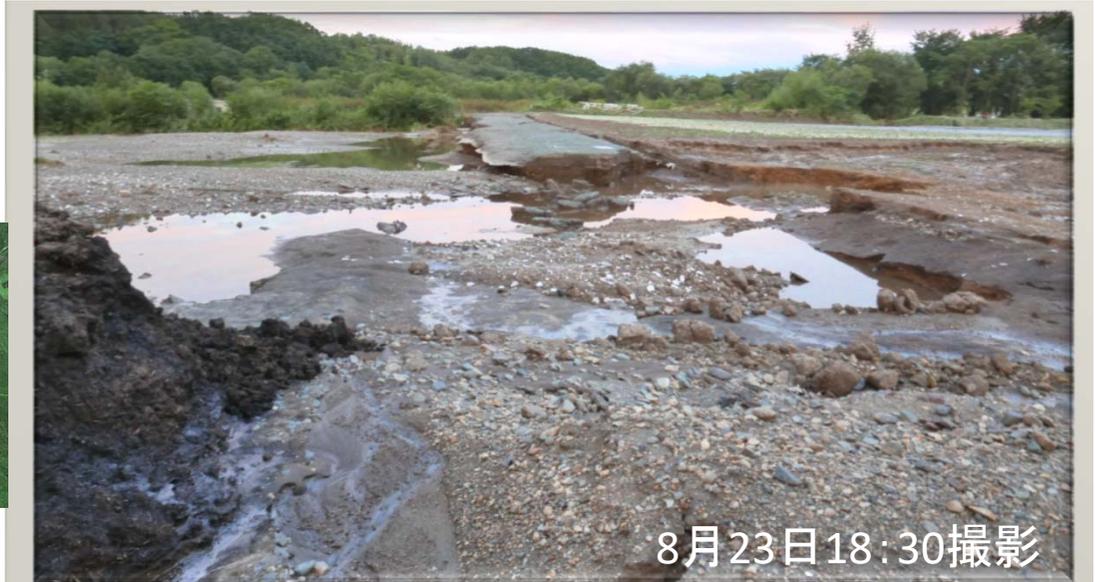
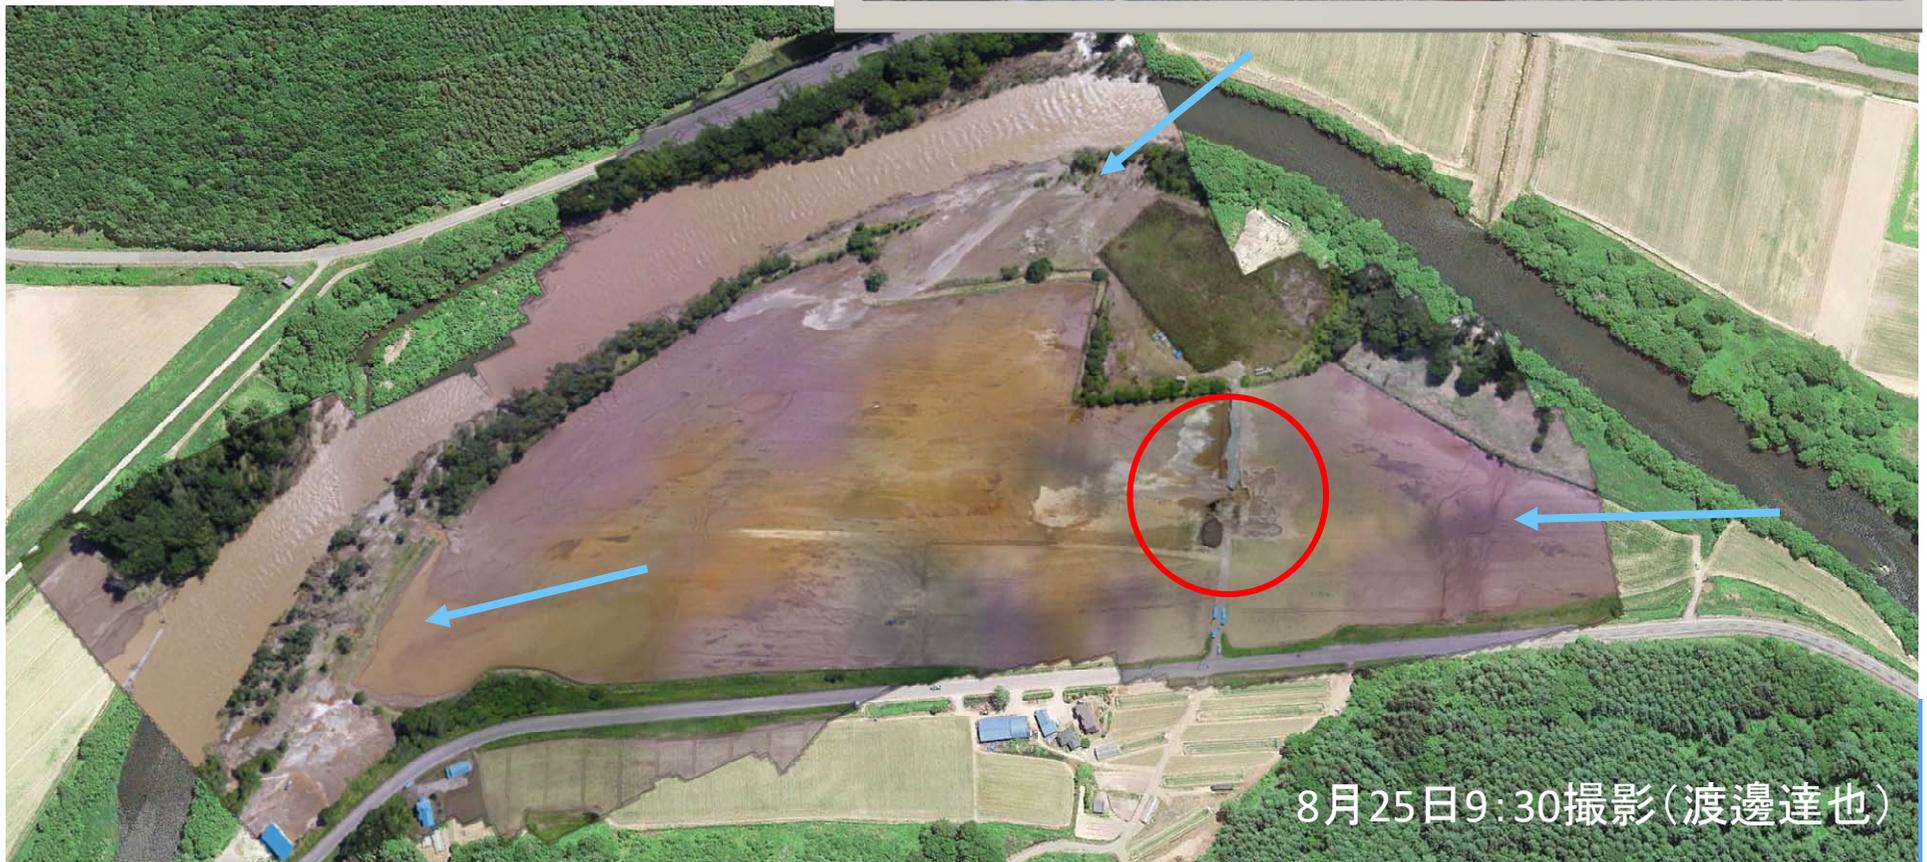
KP35付近の農地の流失

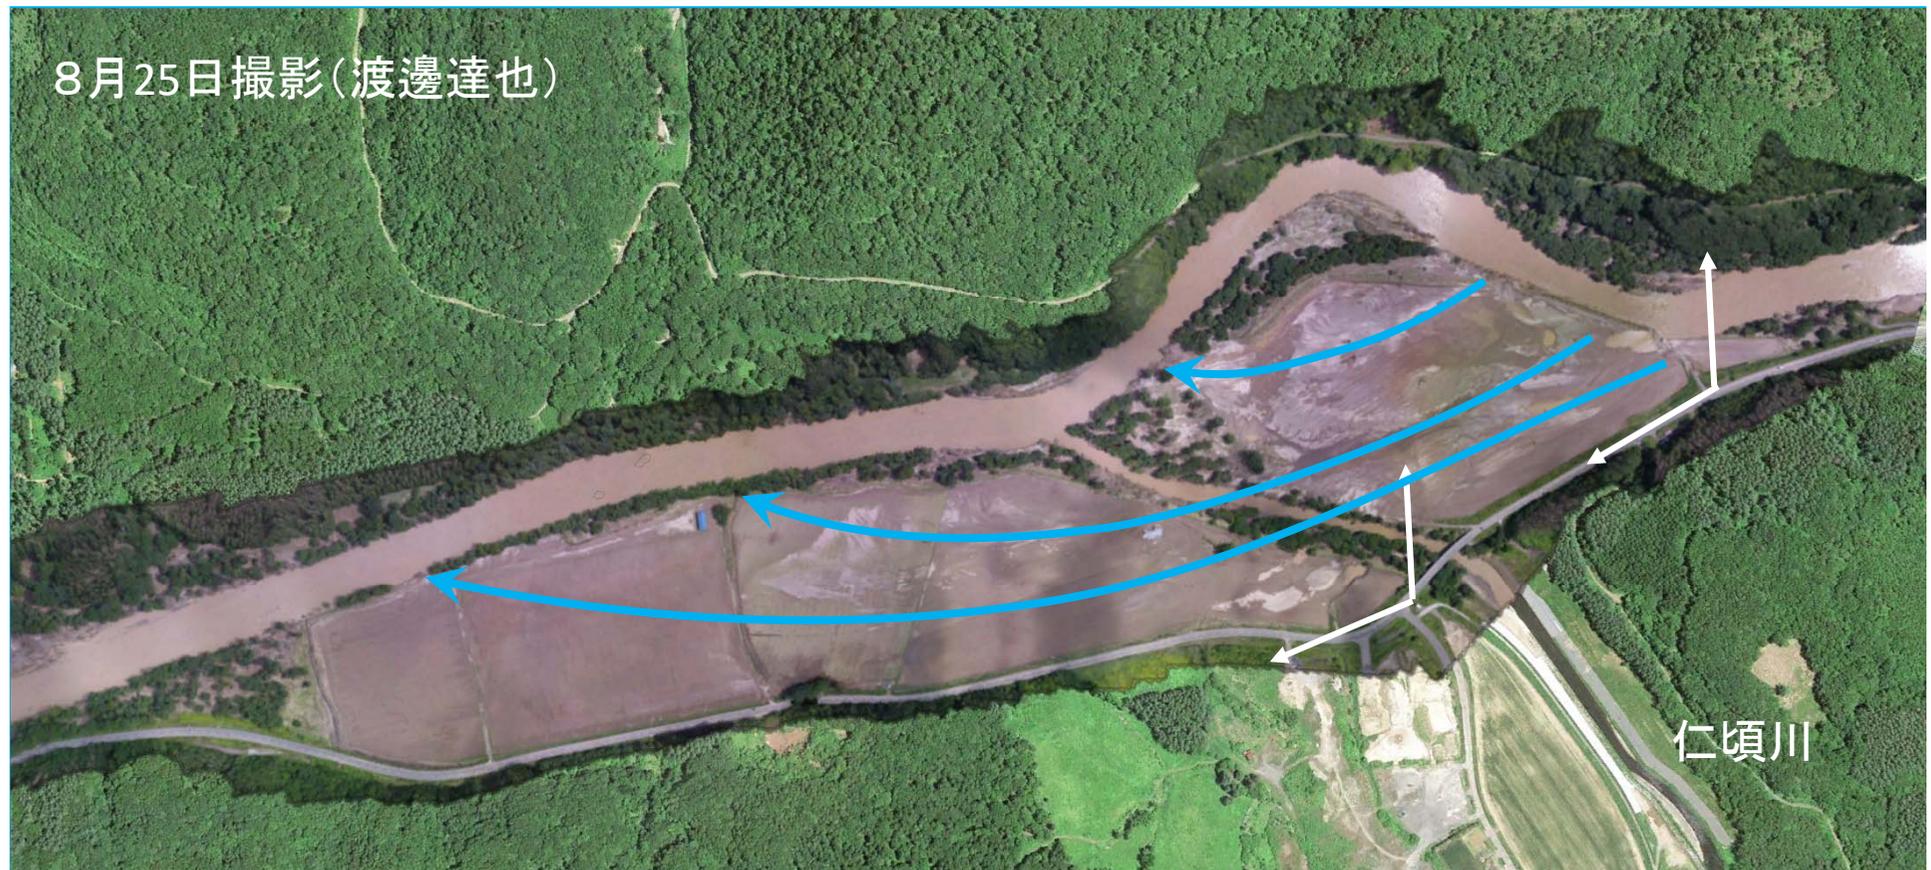
仁頃川合流点付近 における農地の 流失

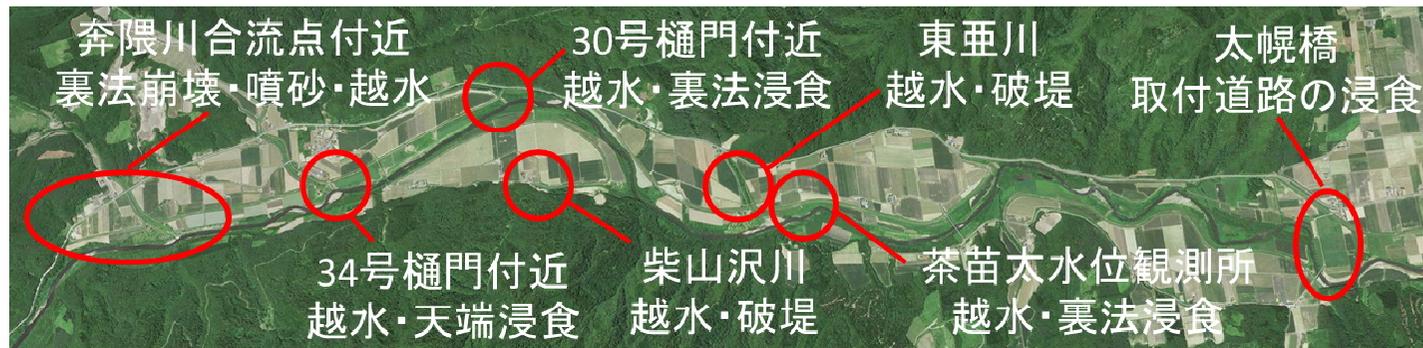
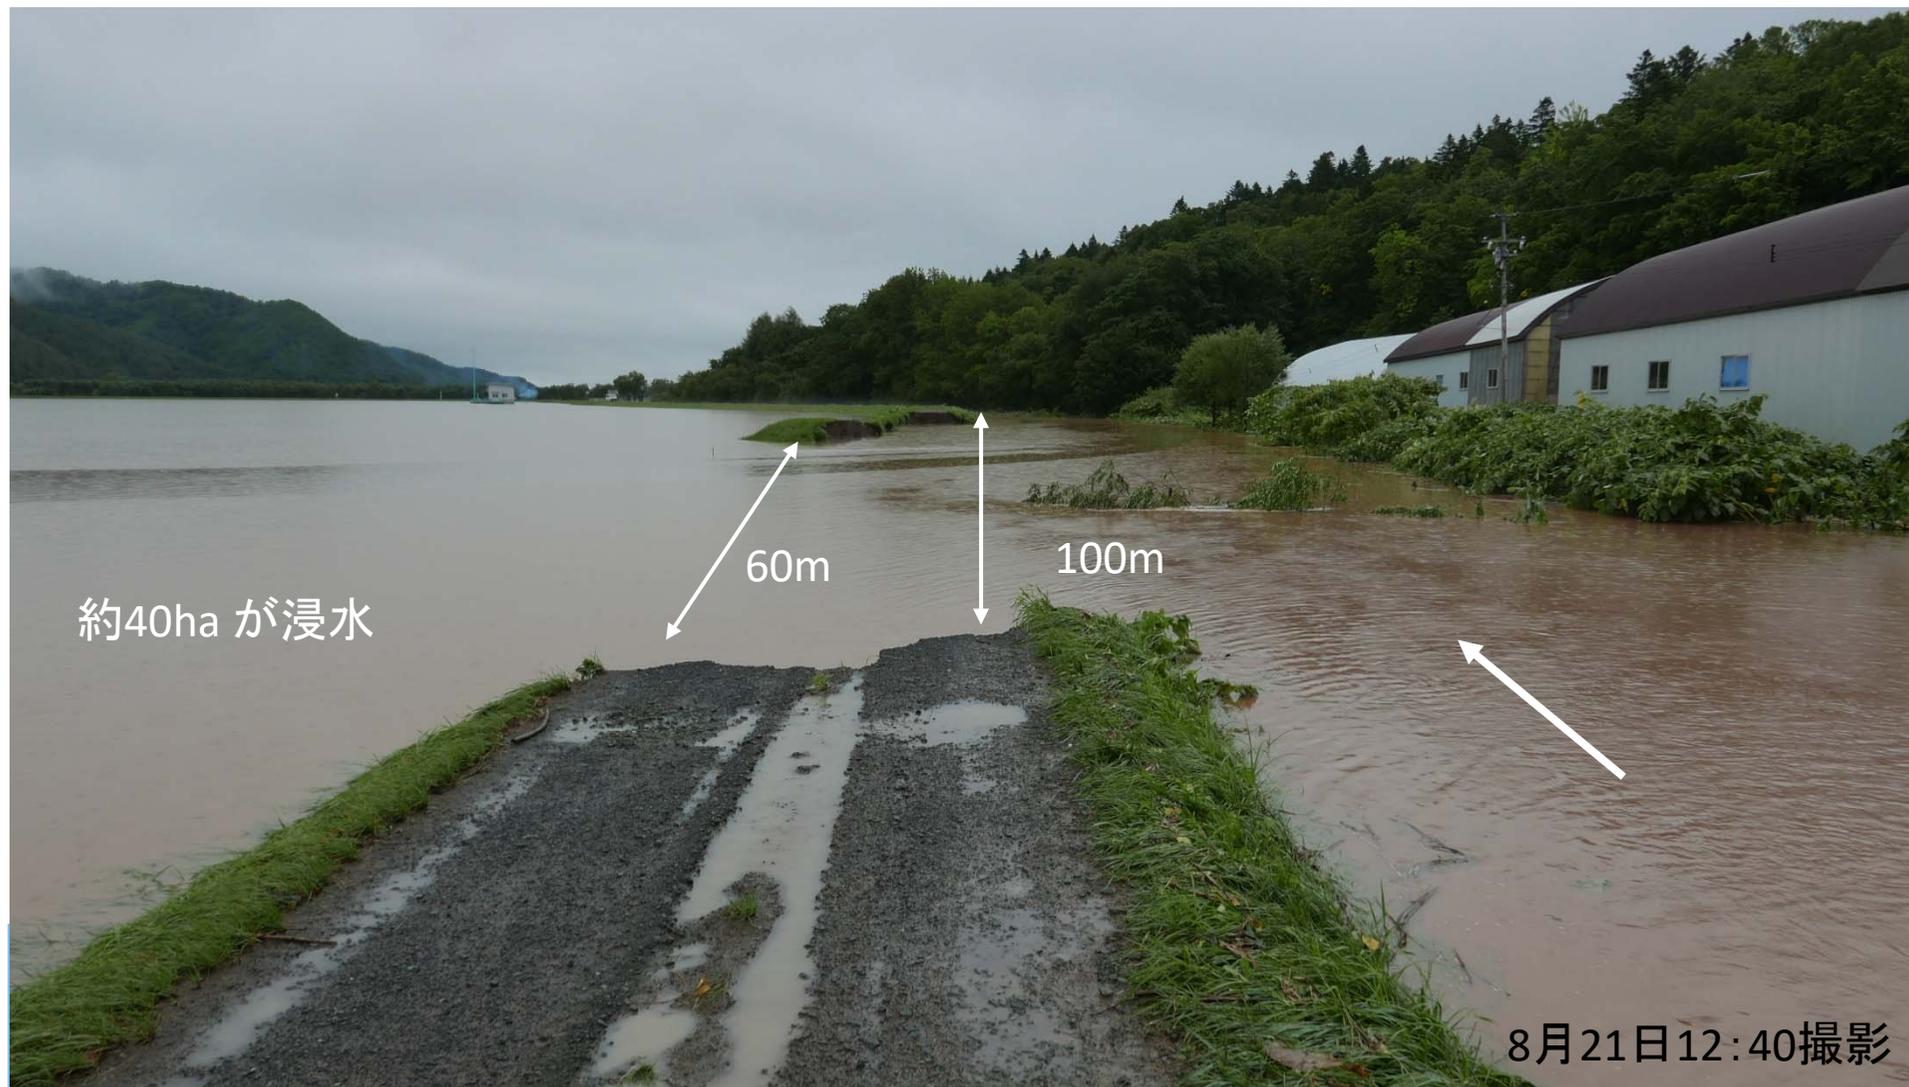
柴山沢川の 破堤

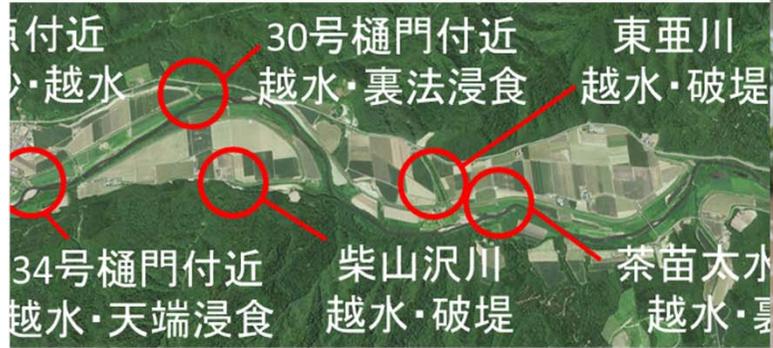
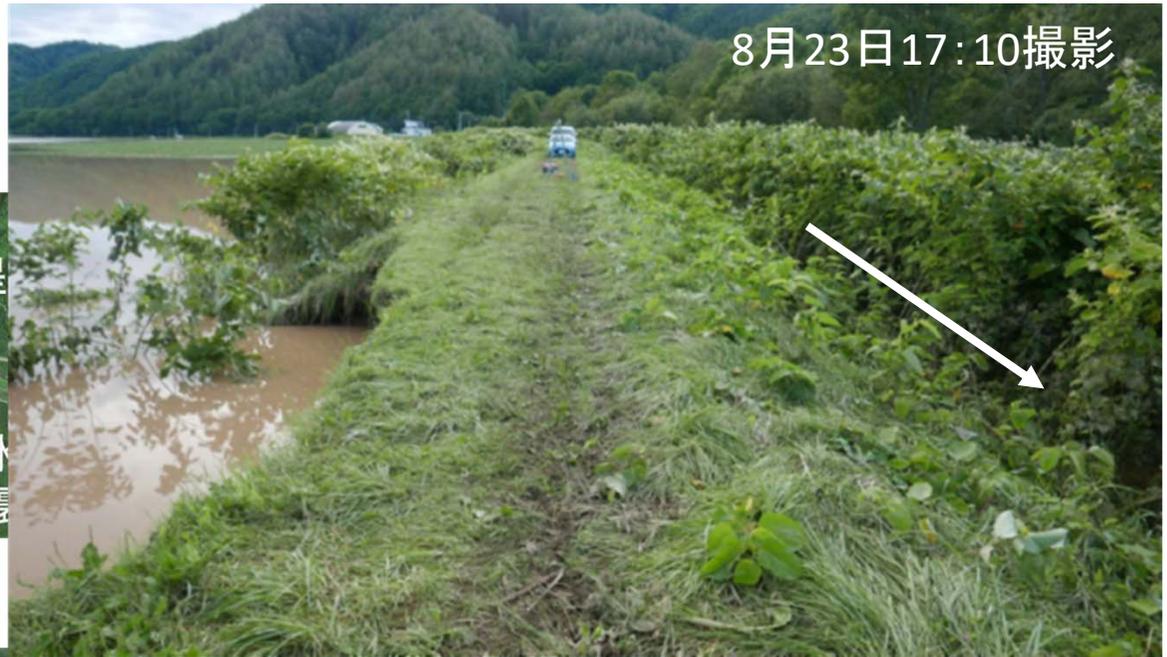
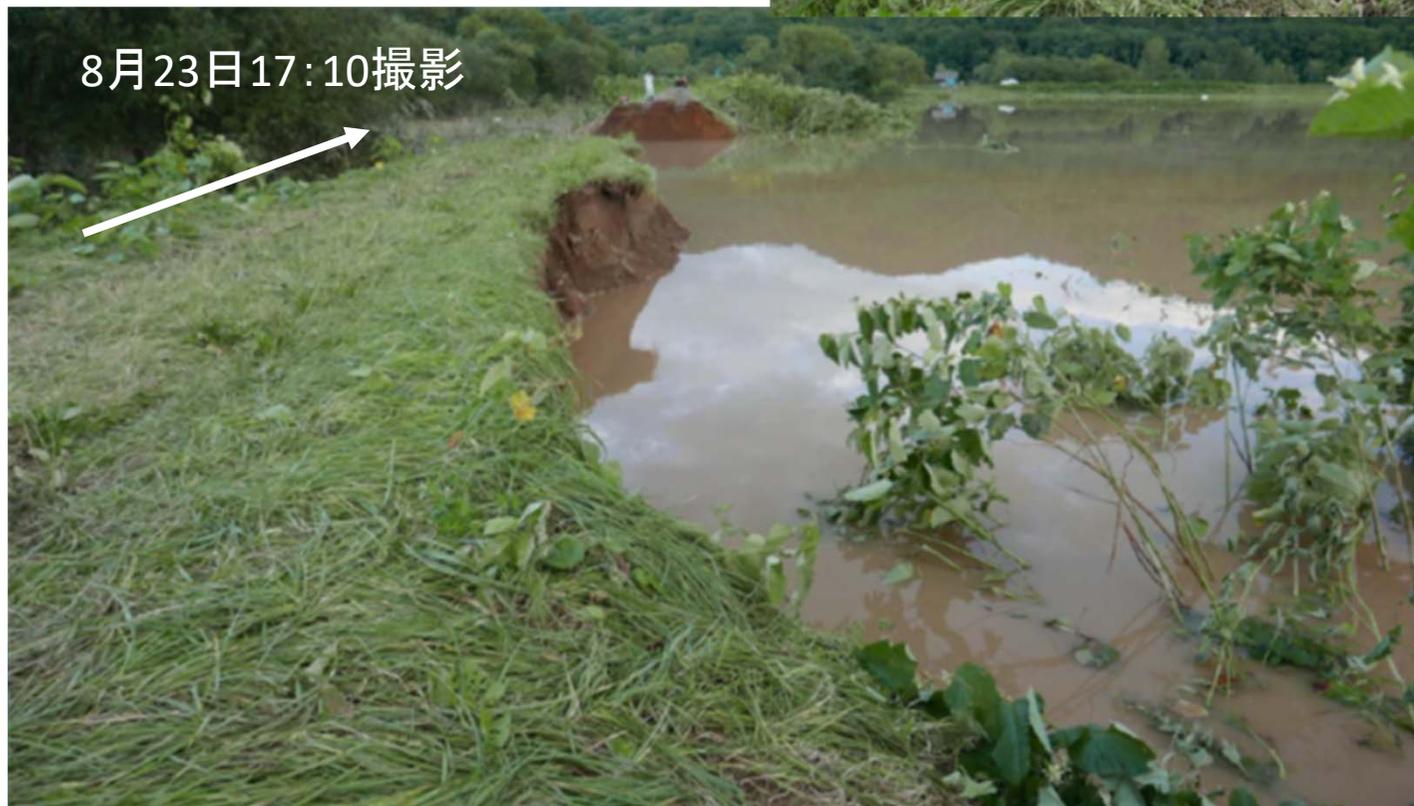
東亜川の破堤

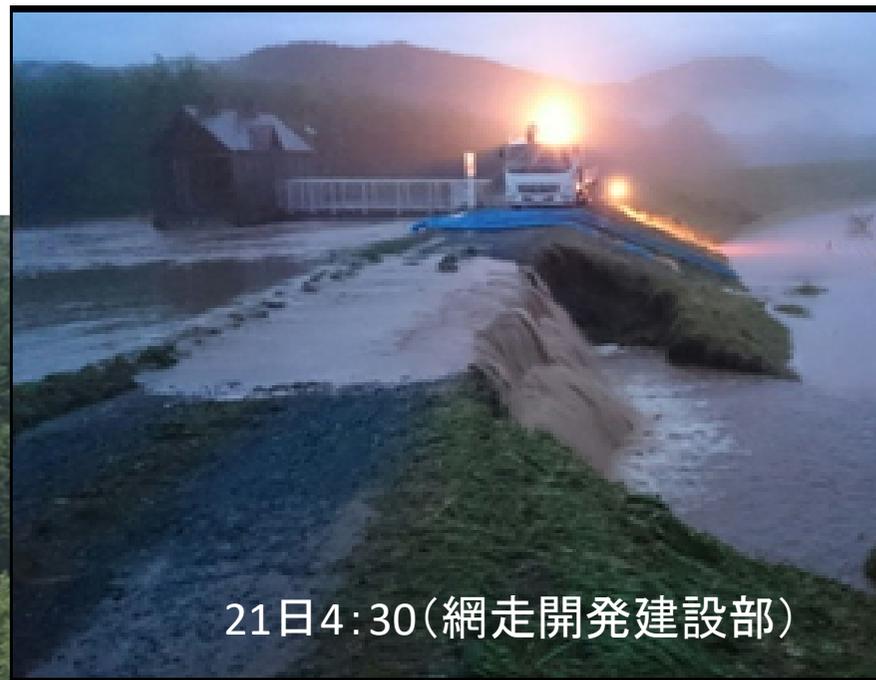
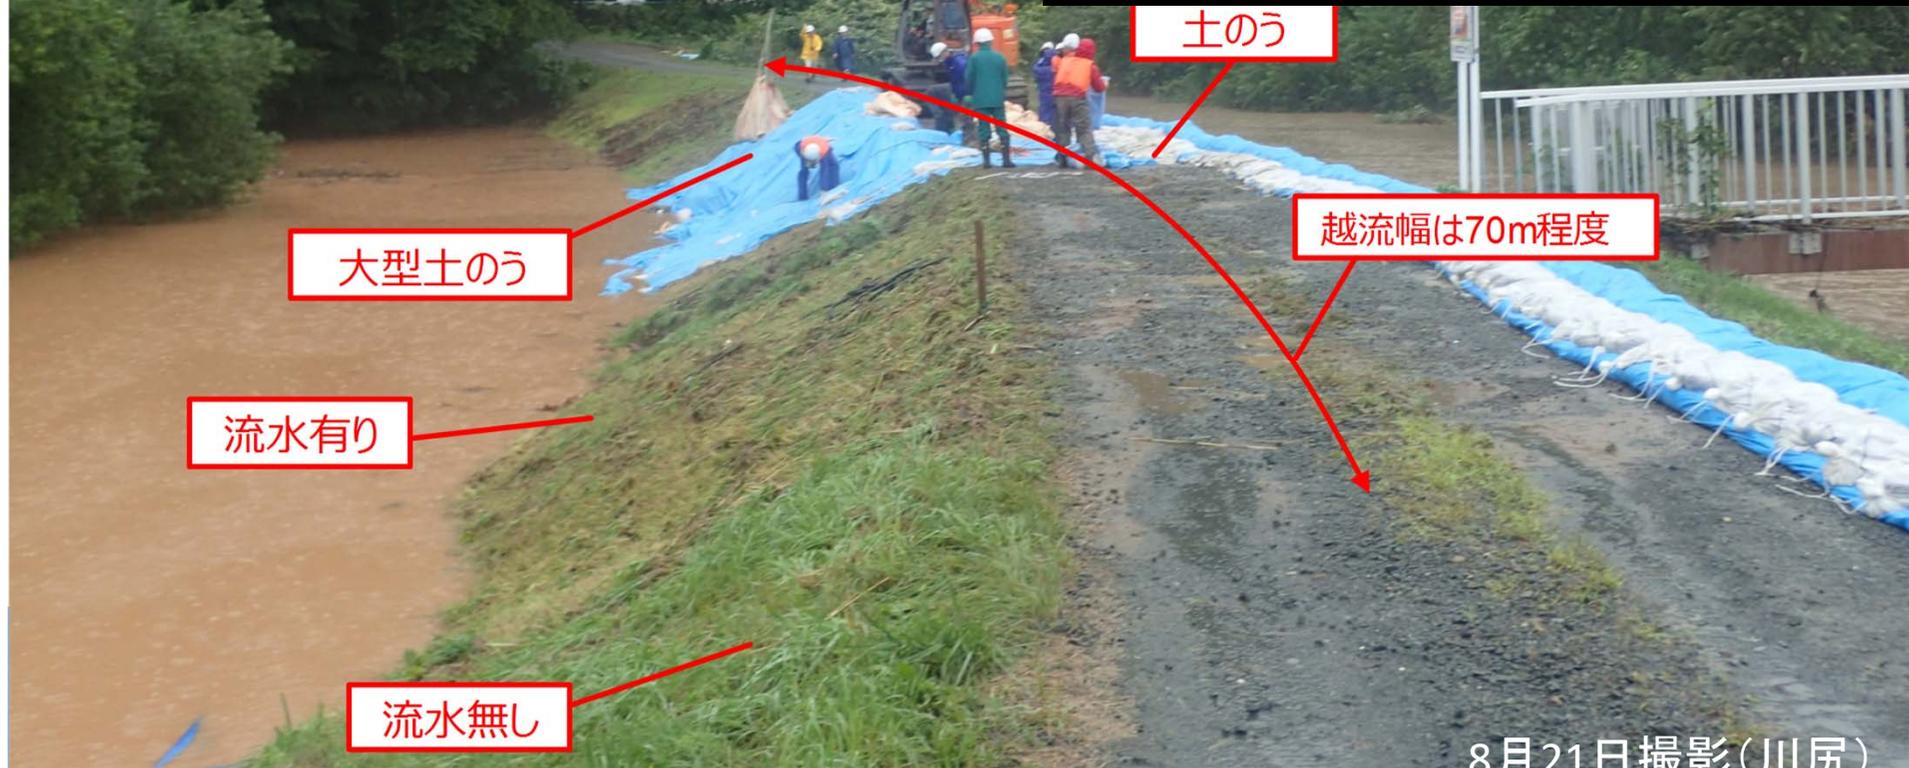
30号樋門付近における堤防の被災

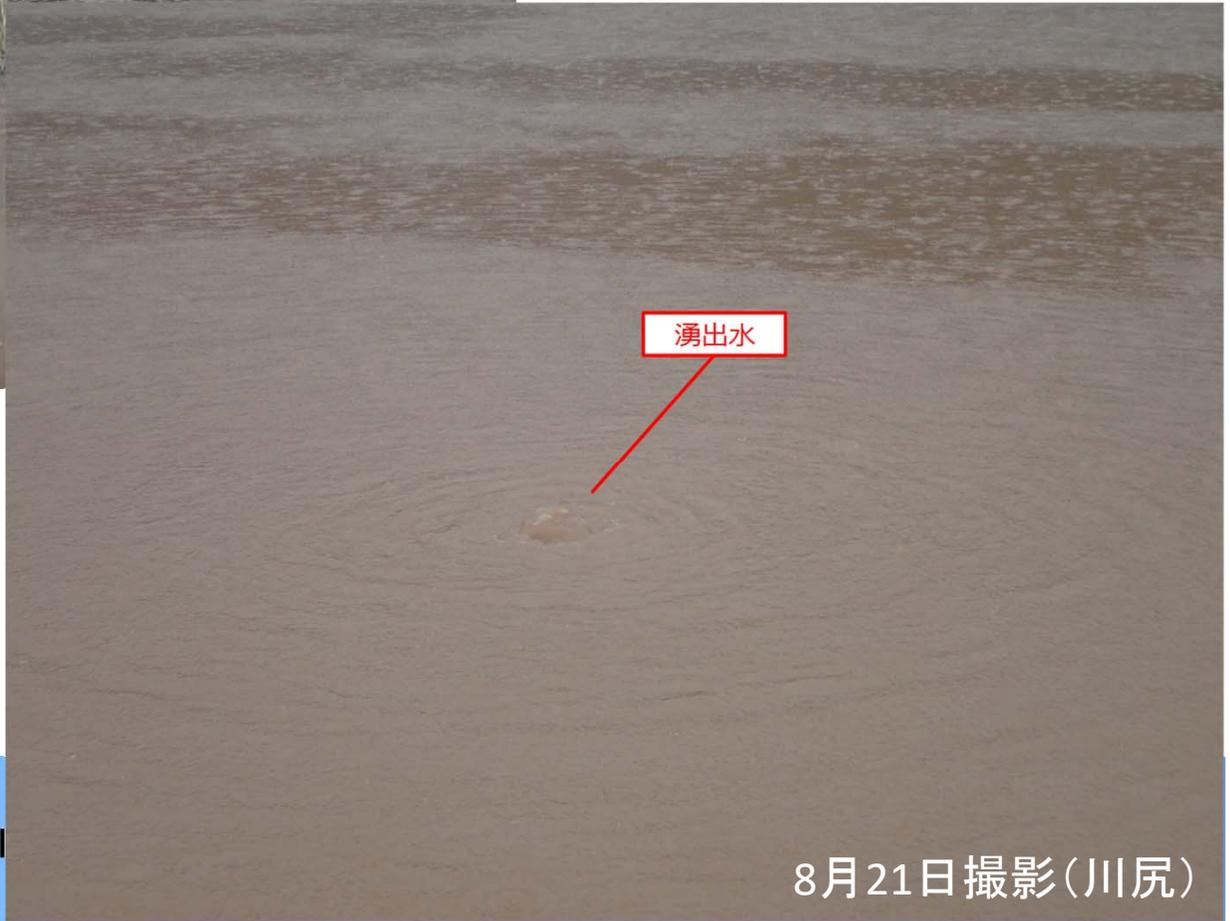
湧出水

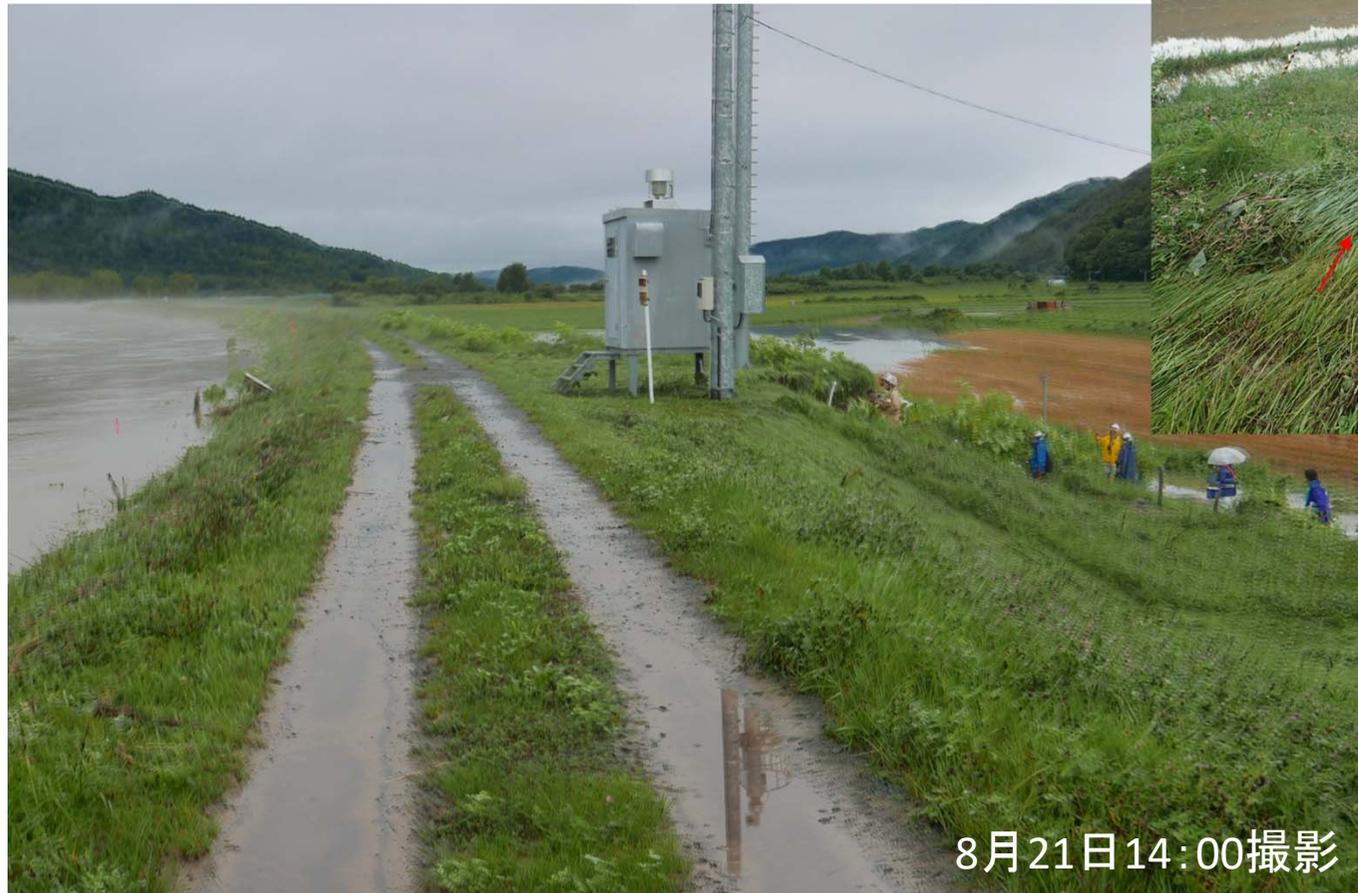
太茶苗観測所付近 での越水

太茶苗地点では、3回HWLを
 超え
 最も長い20日の洪水では
 20日21時から22日5時の
32時間にわたり計画高水位
 を超過した

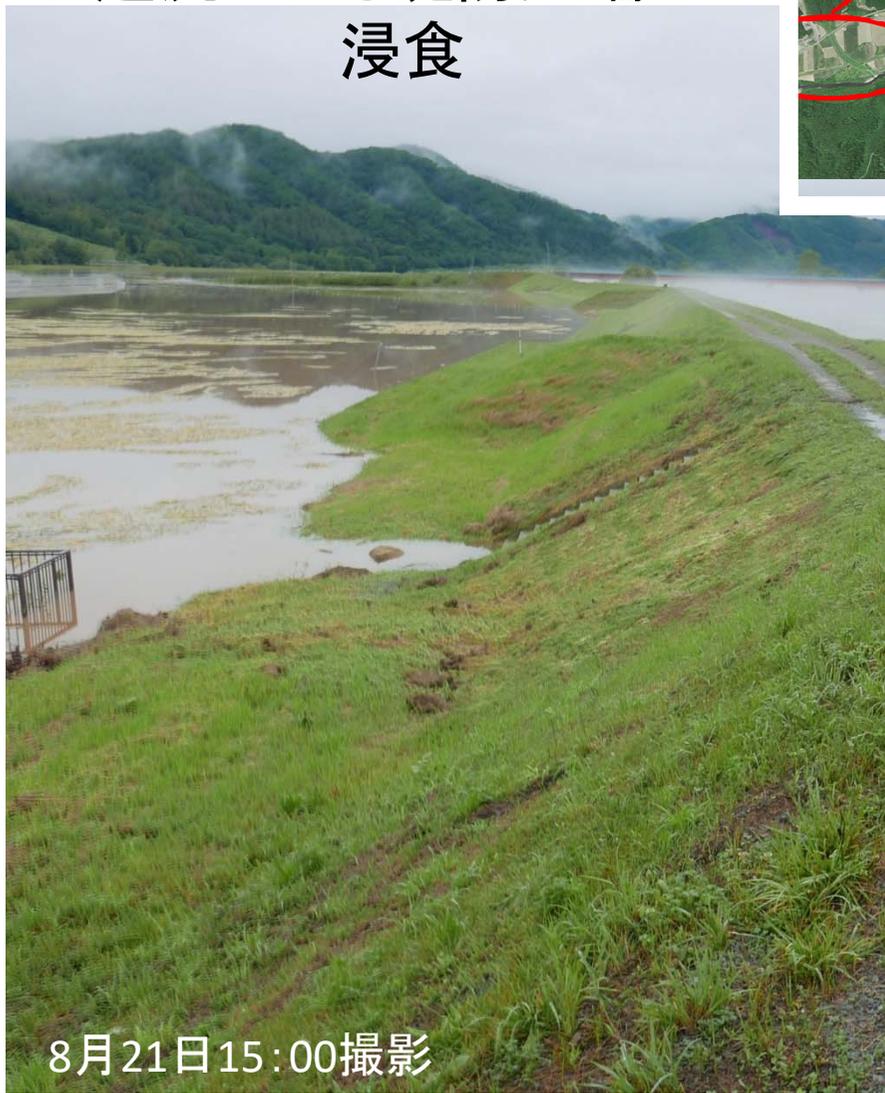
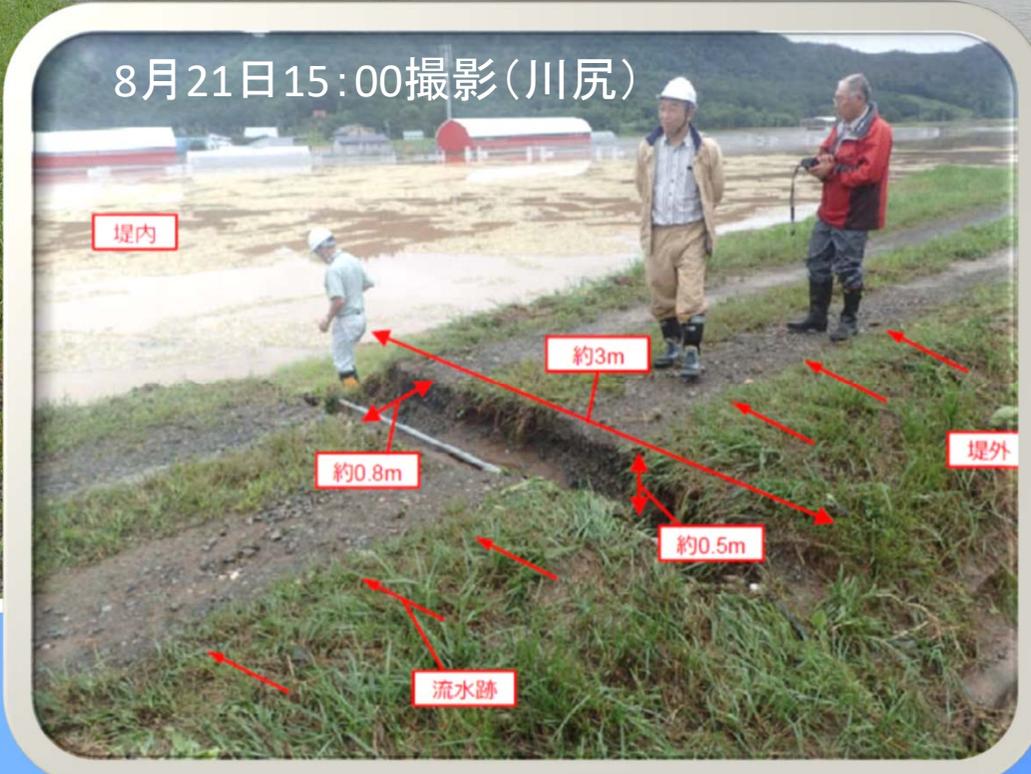
34号樋門付近での 越流による堤防天端の 浸食

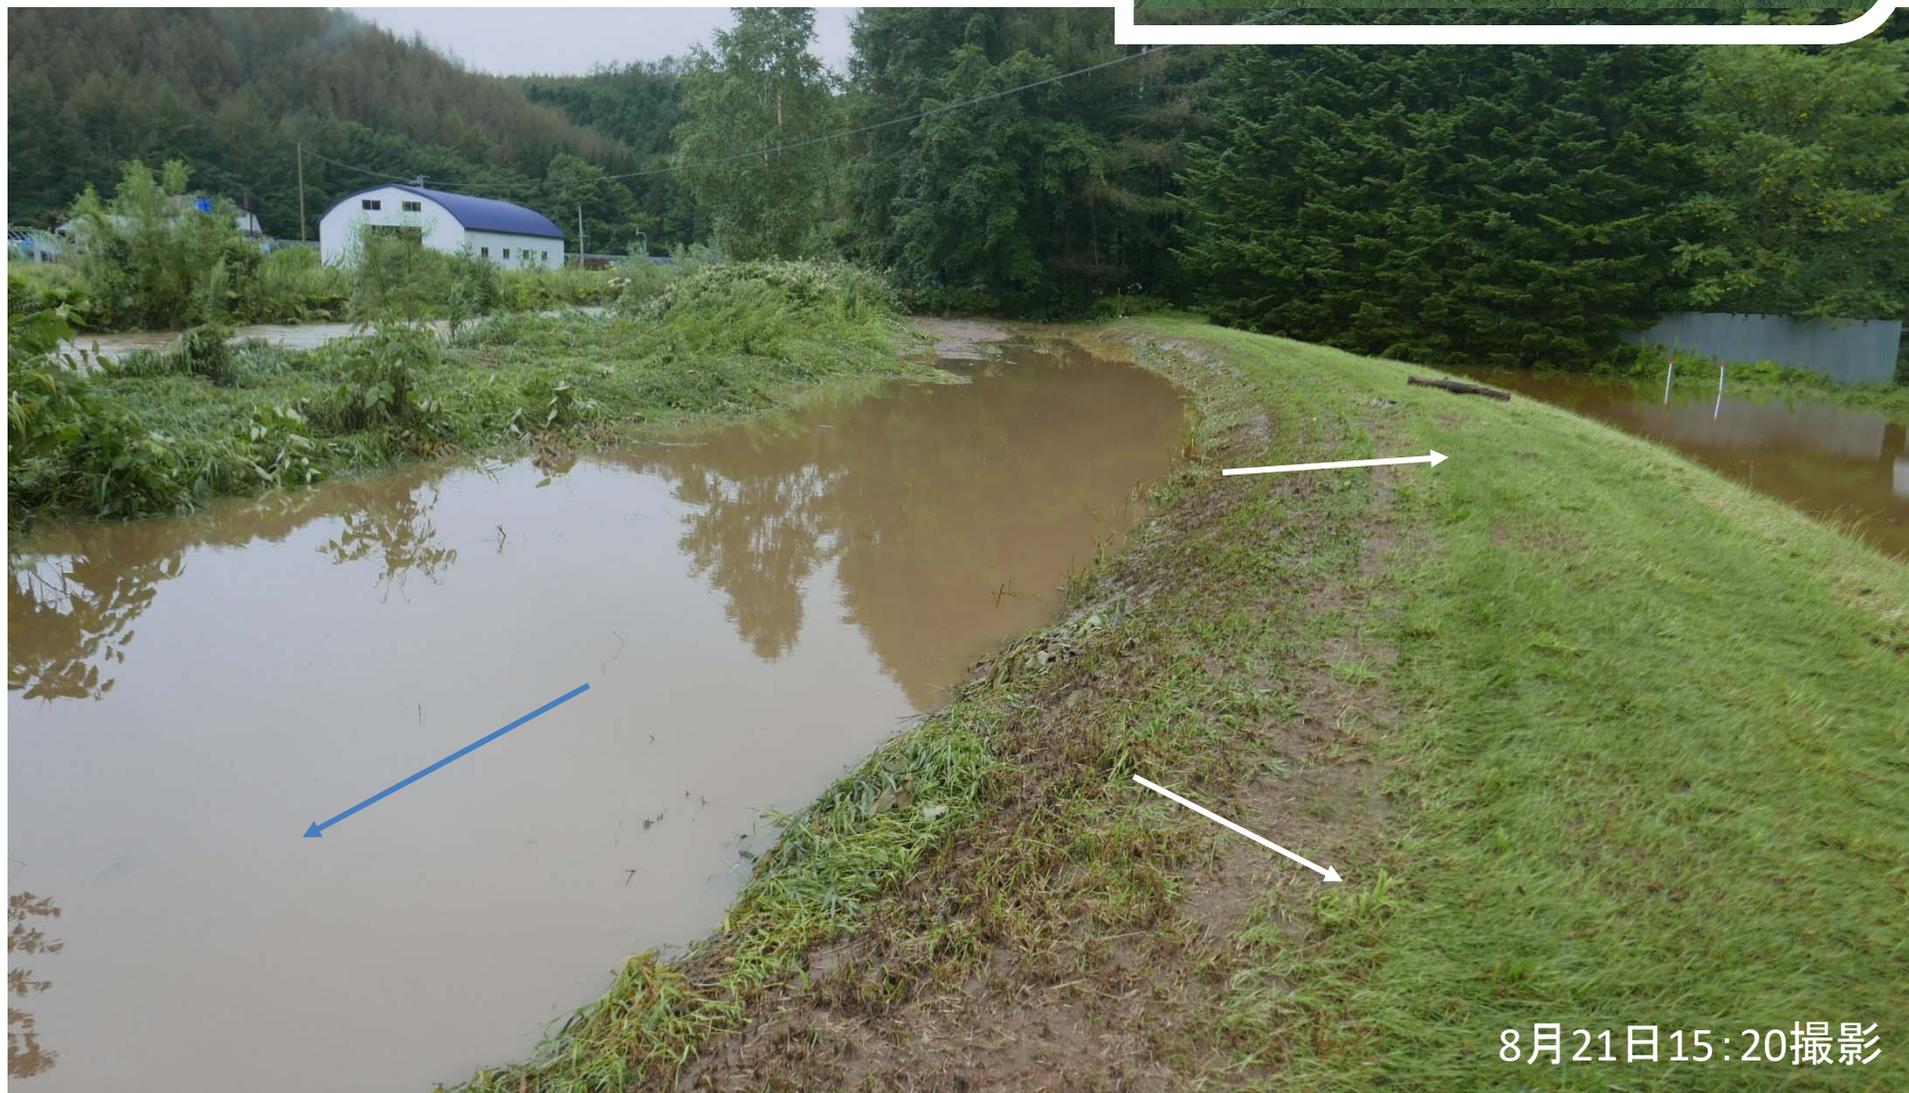
奔隈川 奔隈川橋上流左岸 における越水

奔隈川左岸側裏のり面崩壊

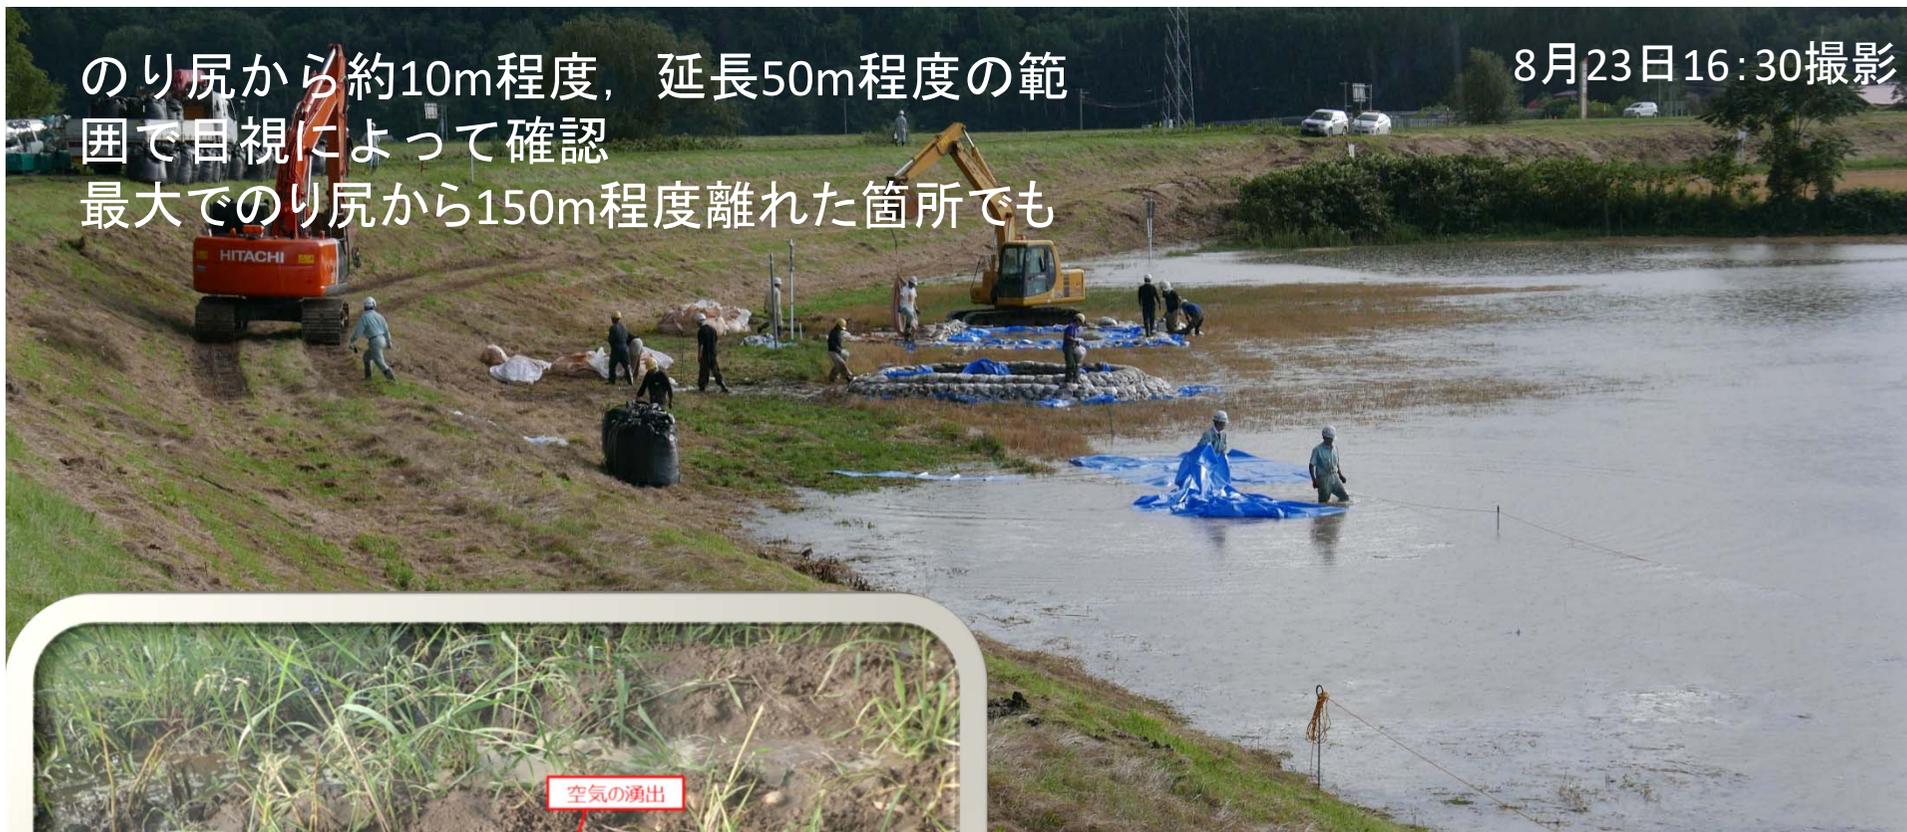
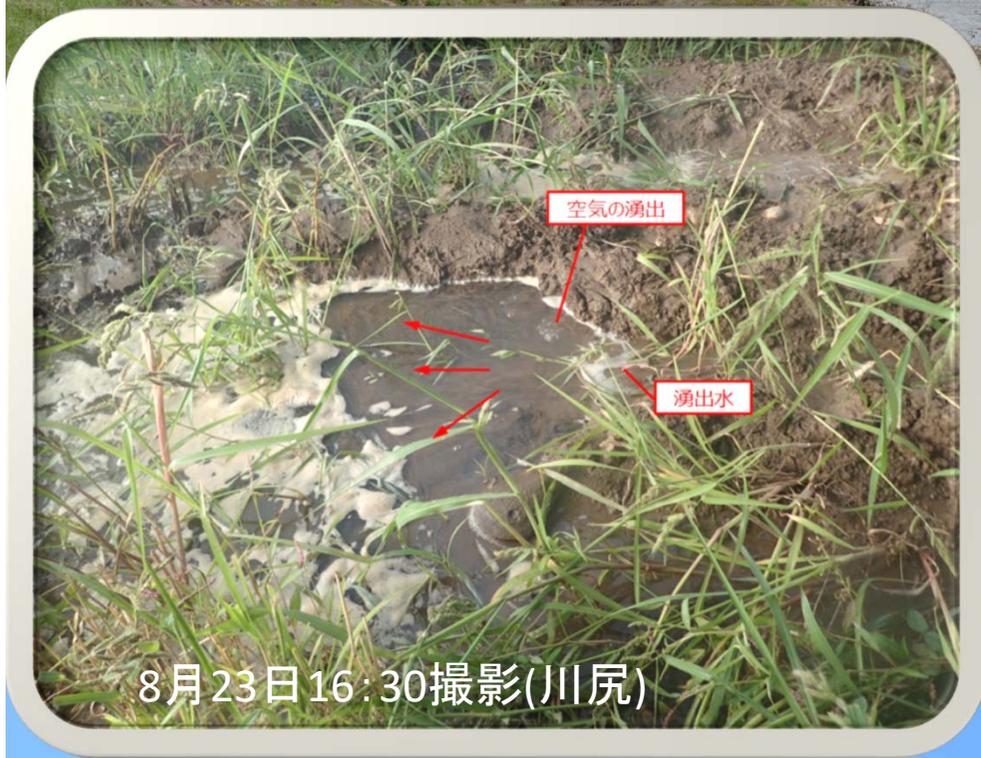
KP26. 1左岸裏のり尻付近での噴砂

のり尻から約10m程度、延長50m程度の範囲で目視によって確認
最大でのり尻から150m程度離れた箇所でも
