常呂川における被災状況

北見工業大学 渡邊康玄 (河川工学)

災害の概要

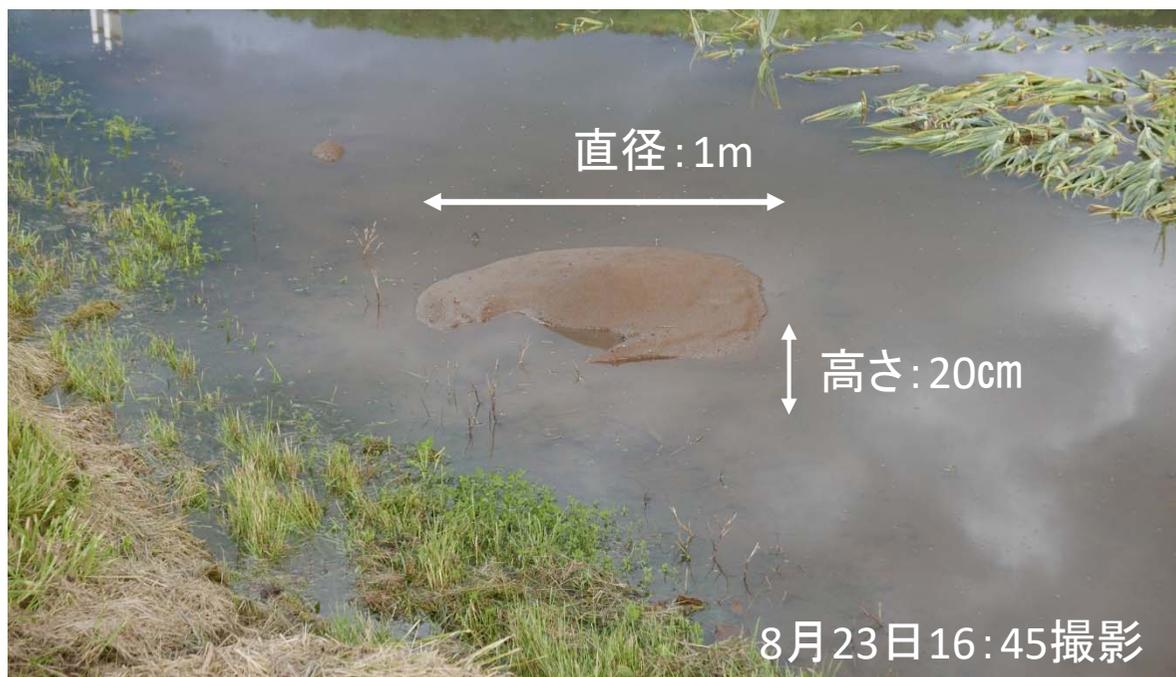
奔隈川合流点上流左岸裏のり尻付近での噴砂

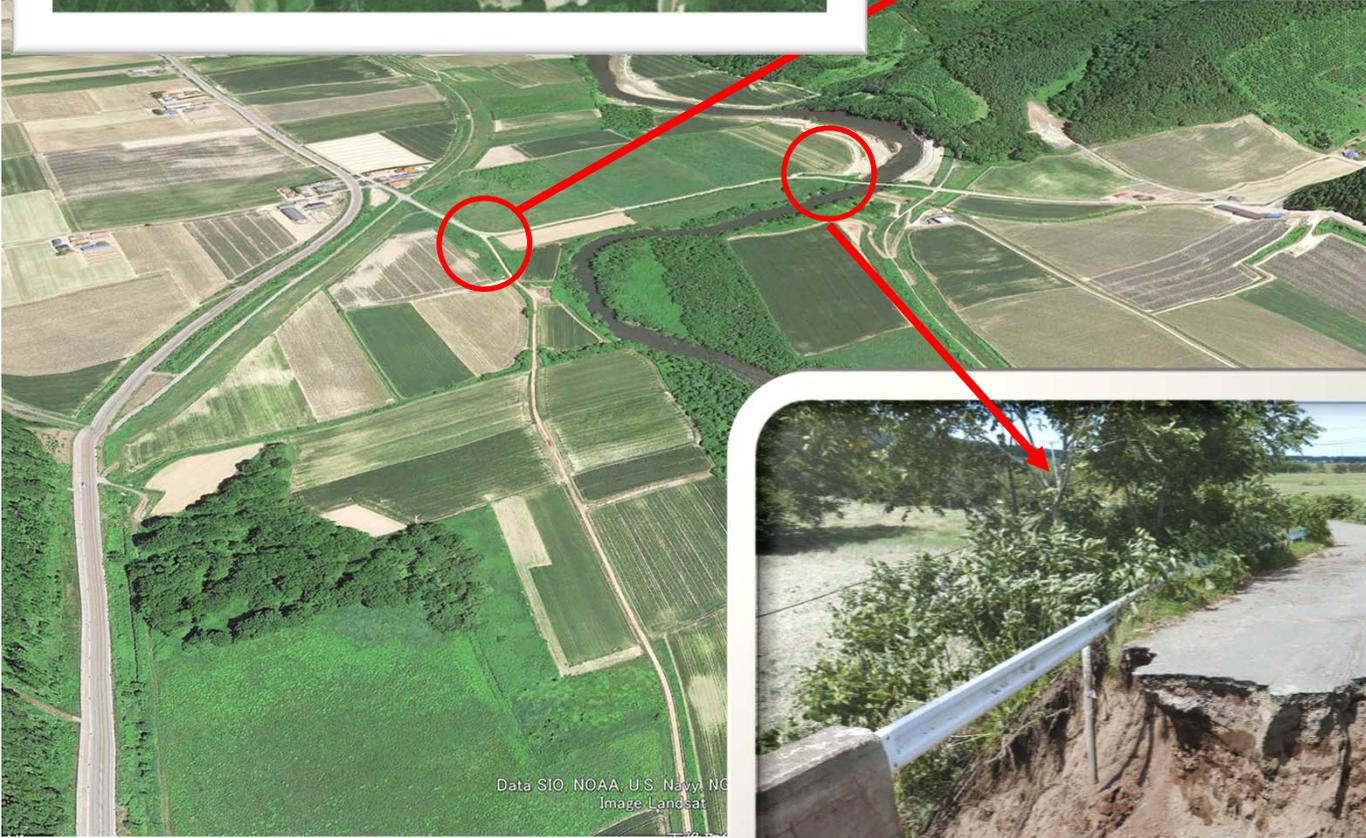
太幌橋橋台裏の浸食
