# 河川堤防等の被害

## 関東地方・仙台平野・福島県の踏査結果

東京大学  
東畑郁生

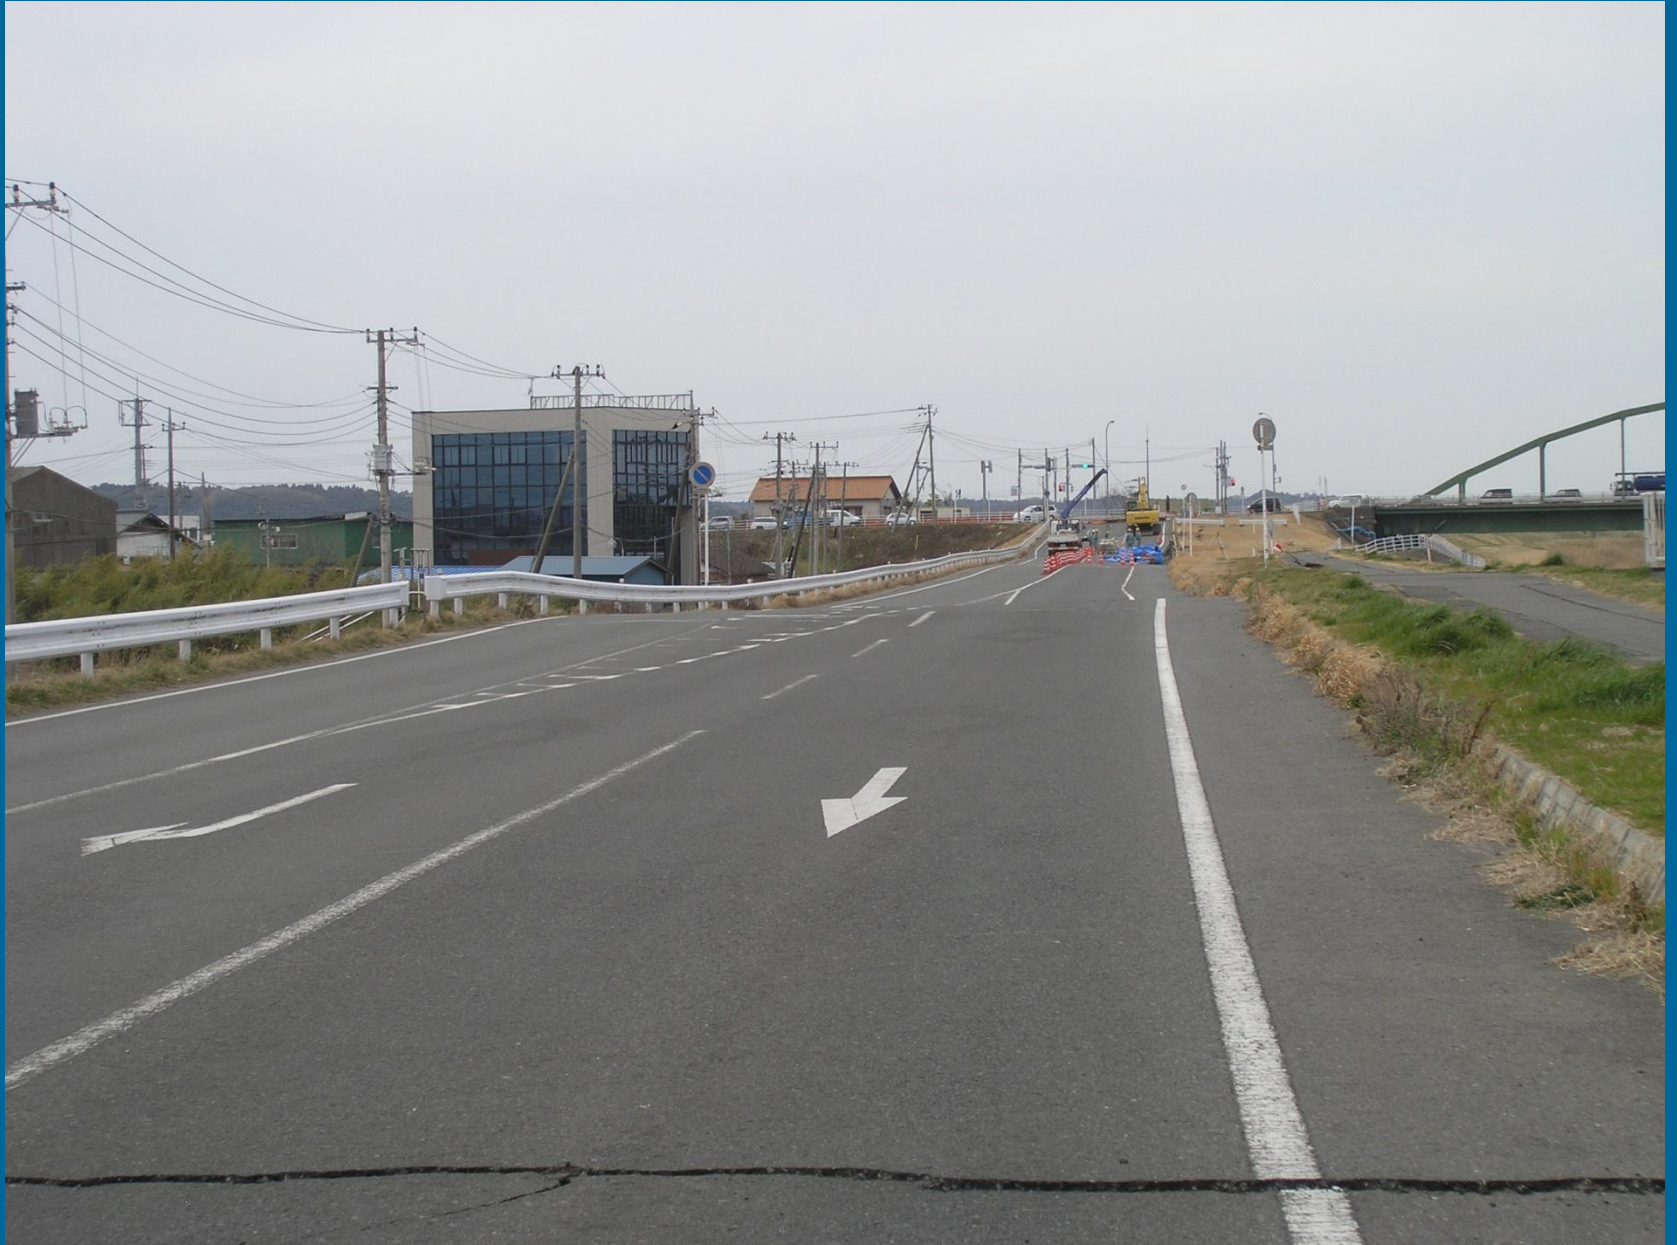
# 利根川堤防の被害 下流域小見川左岸

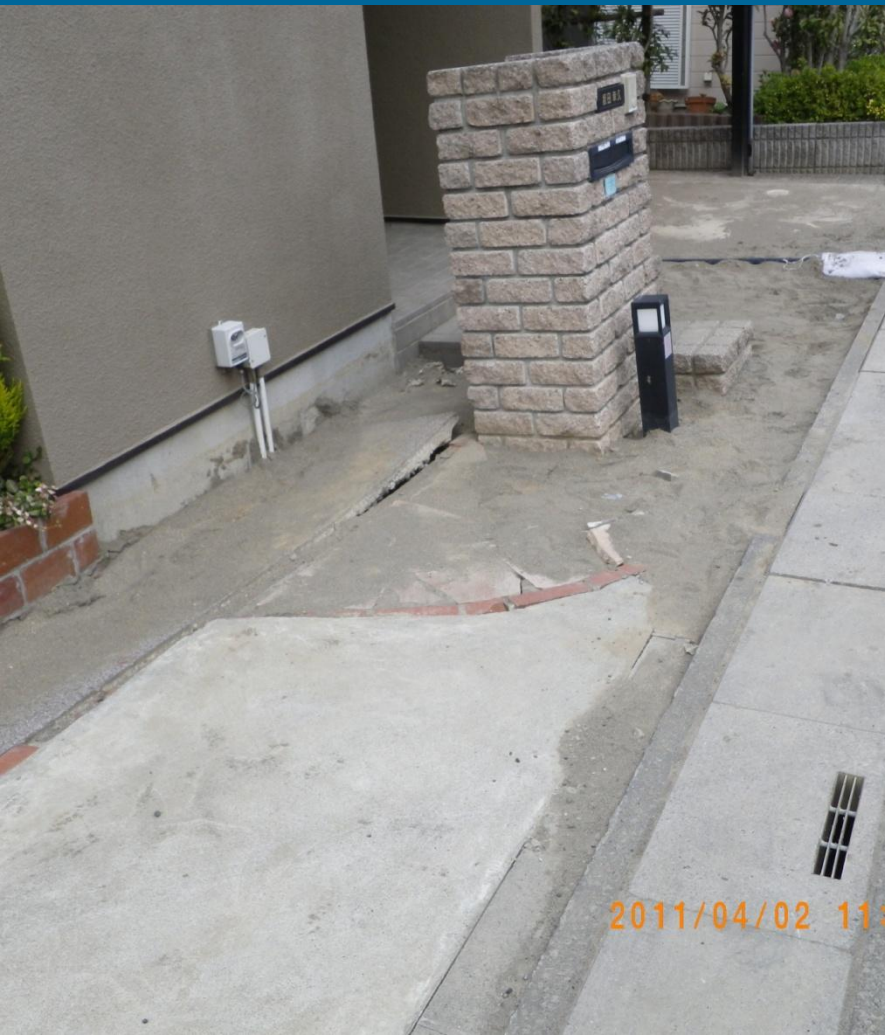
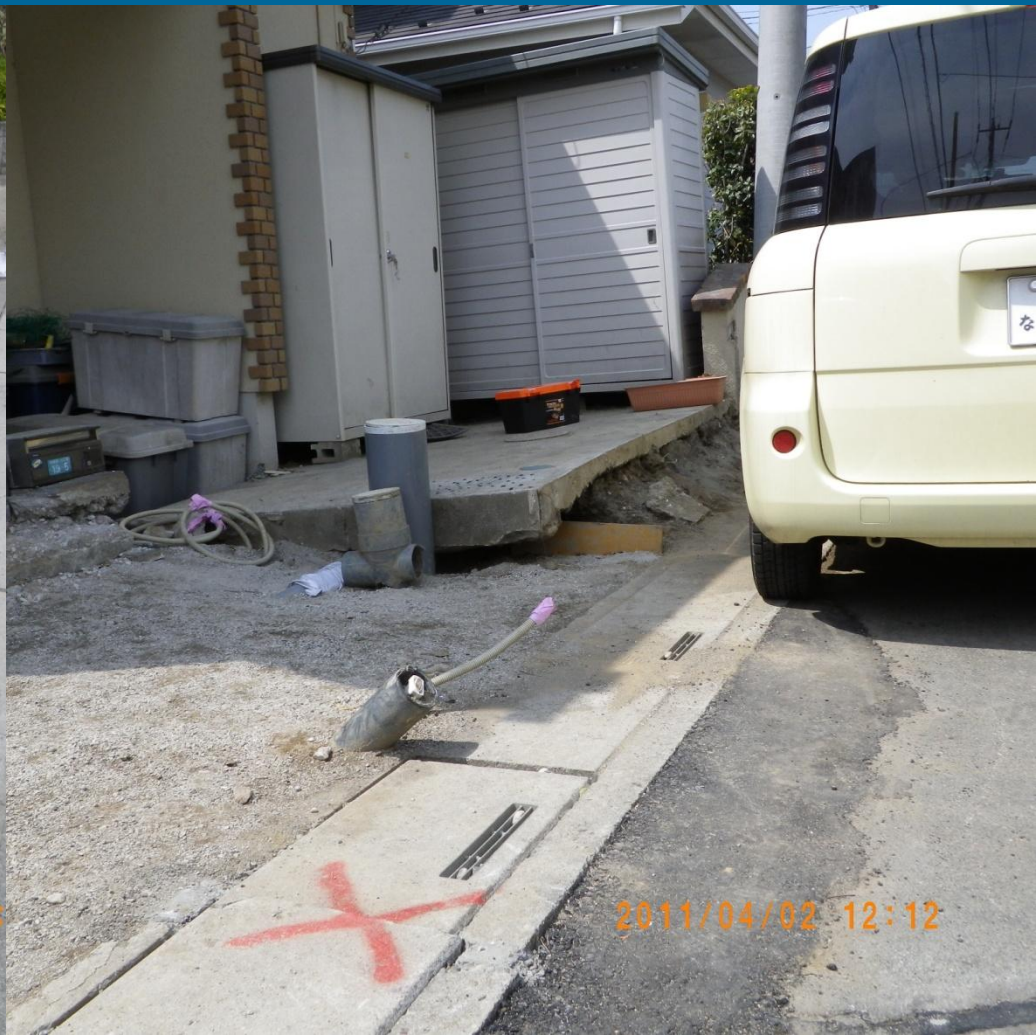
# 久喜市南栗橋 住宅地の液状化

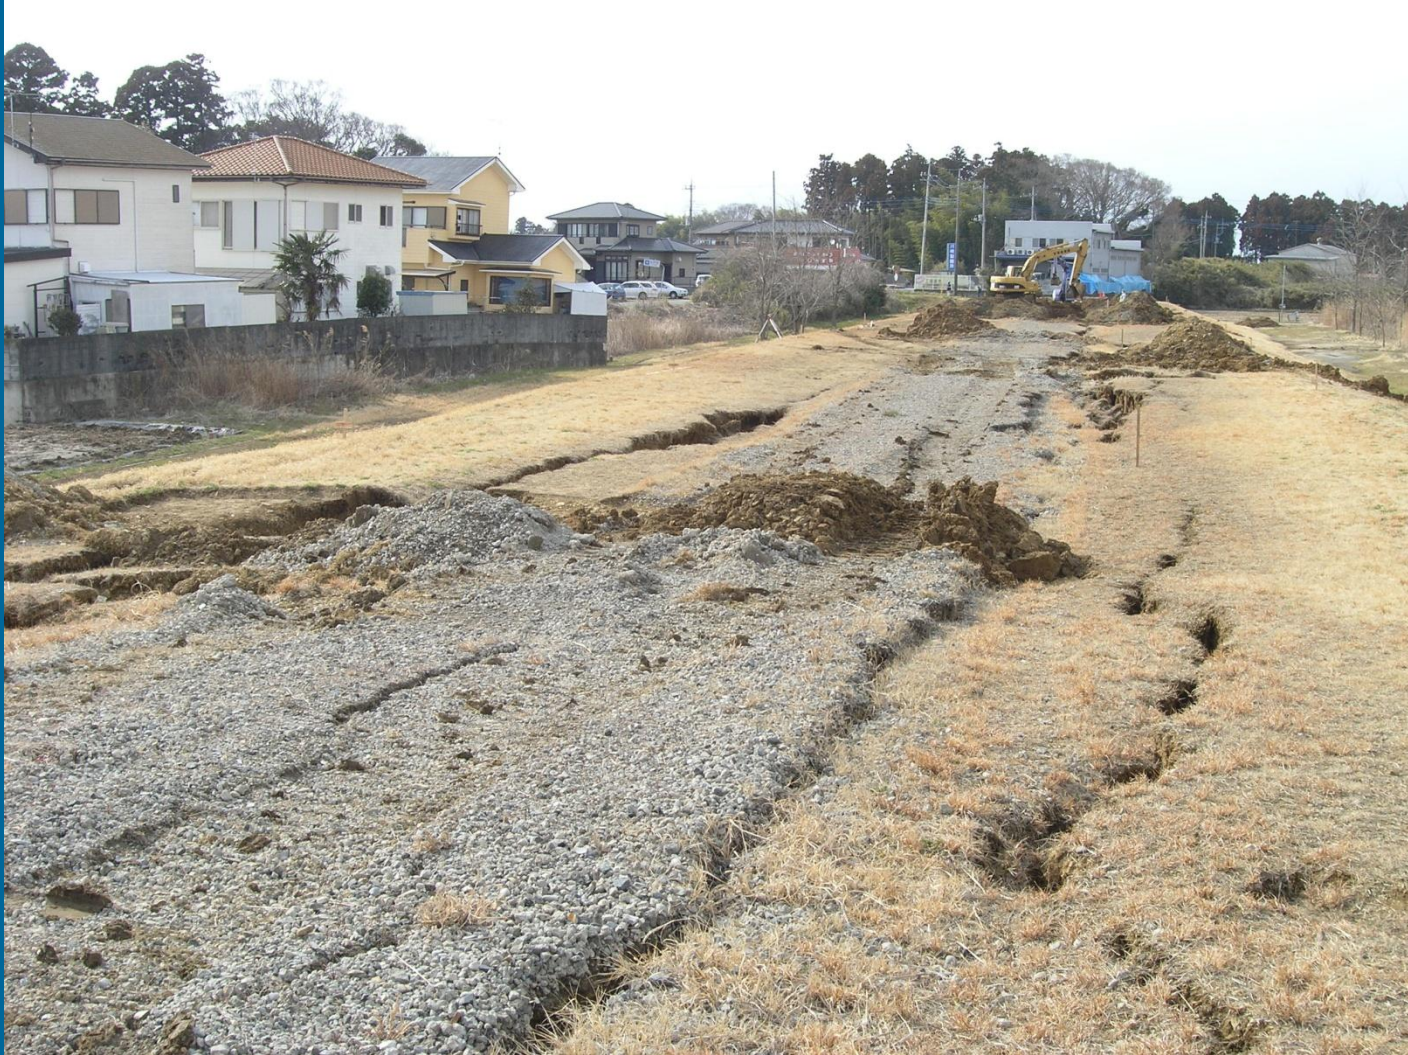
# 茨城県那珂川下大野地先堤防 側方へ流動破壊と沈下

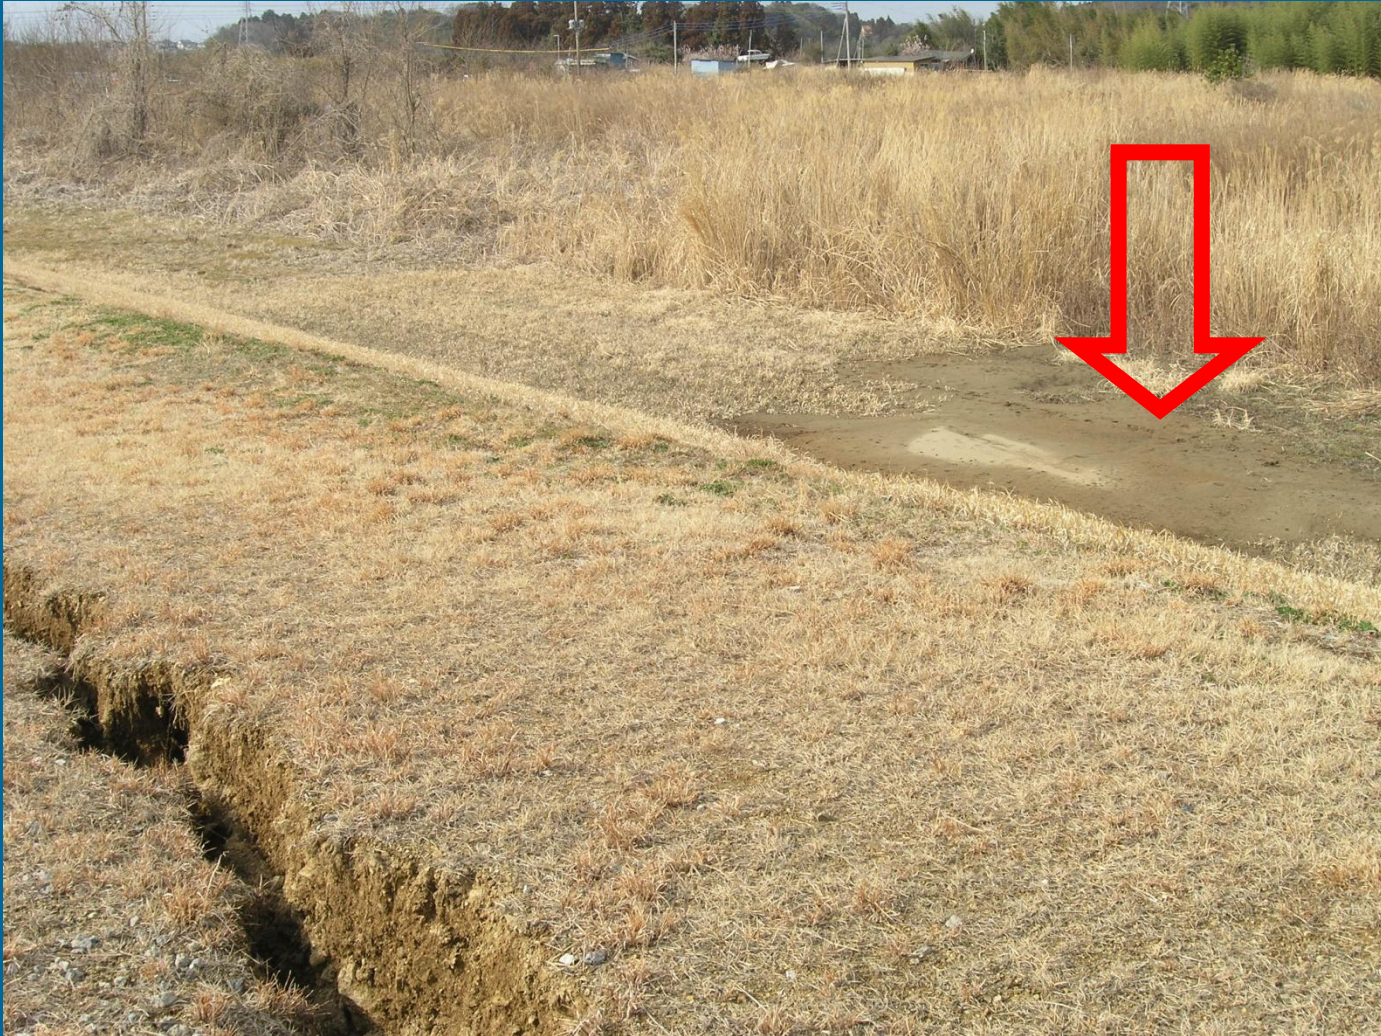
# 茨城県那珂川下大野地先堤防 側方へ流動破壊と沈下

堤外 川側 液状化

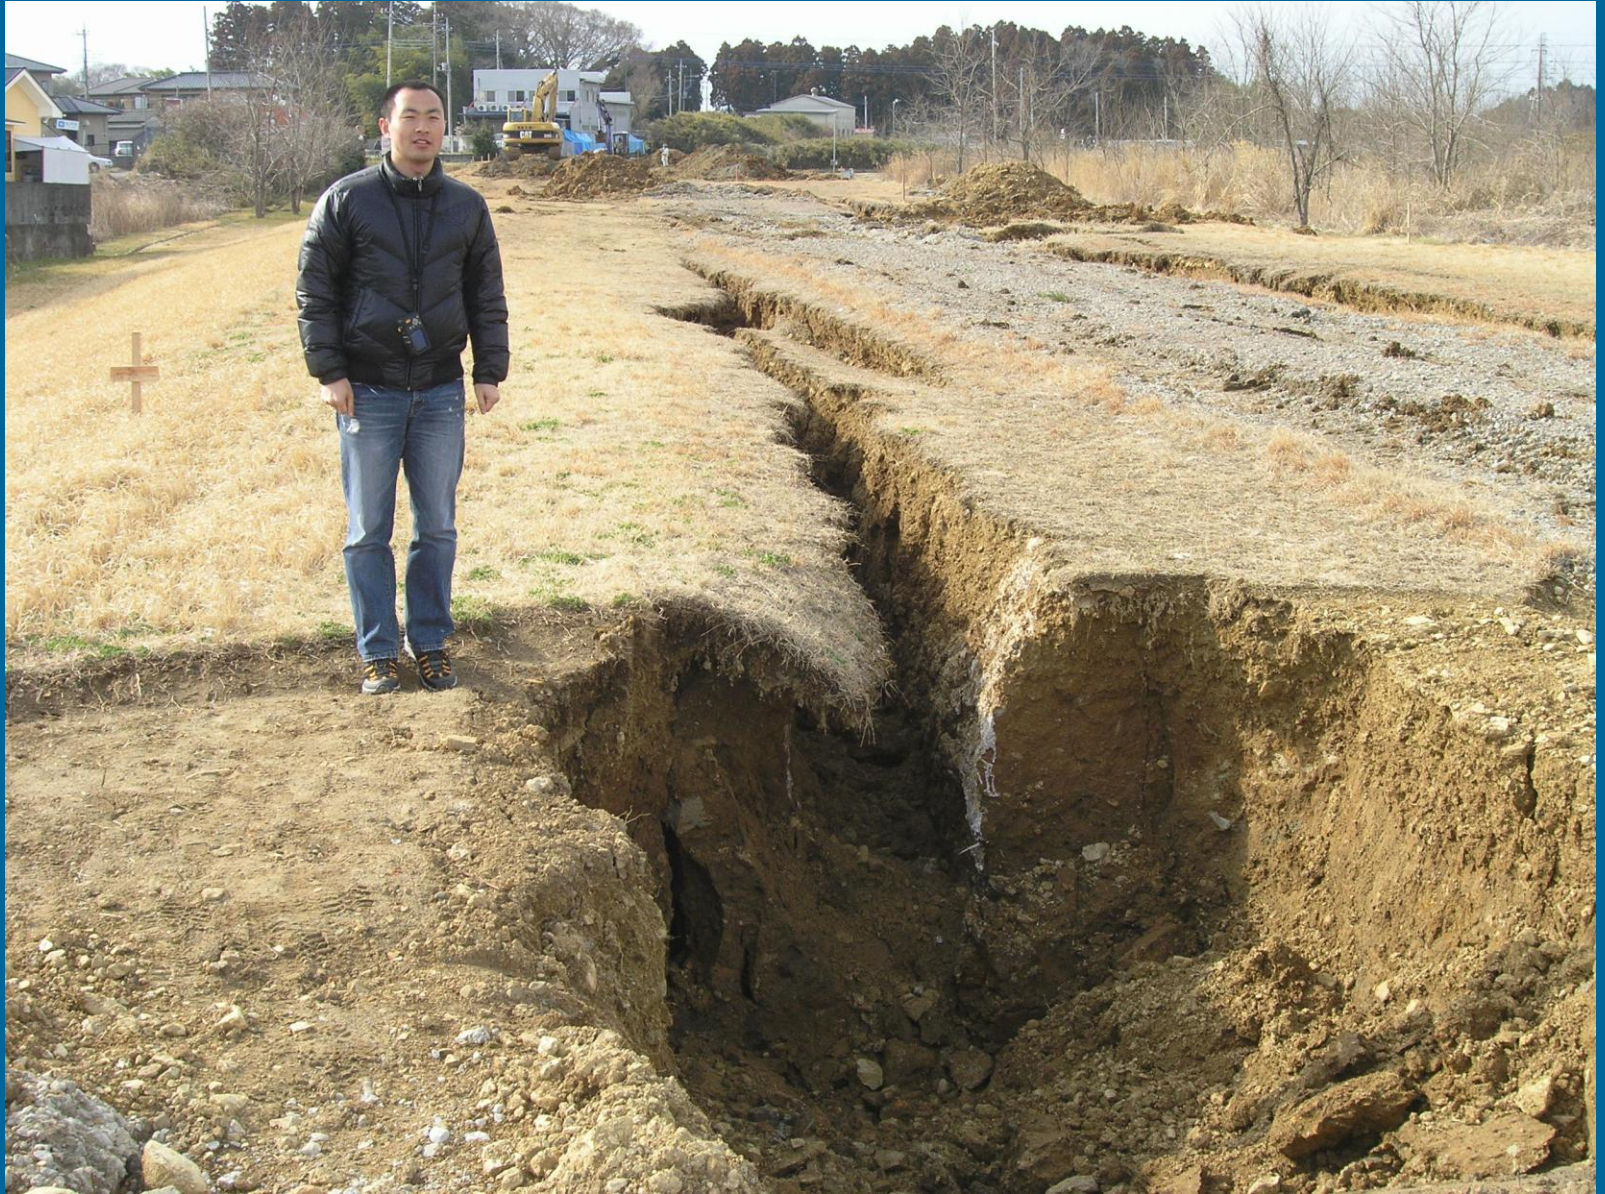
# 天端の縦断亀裂

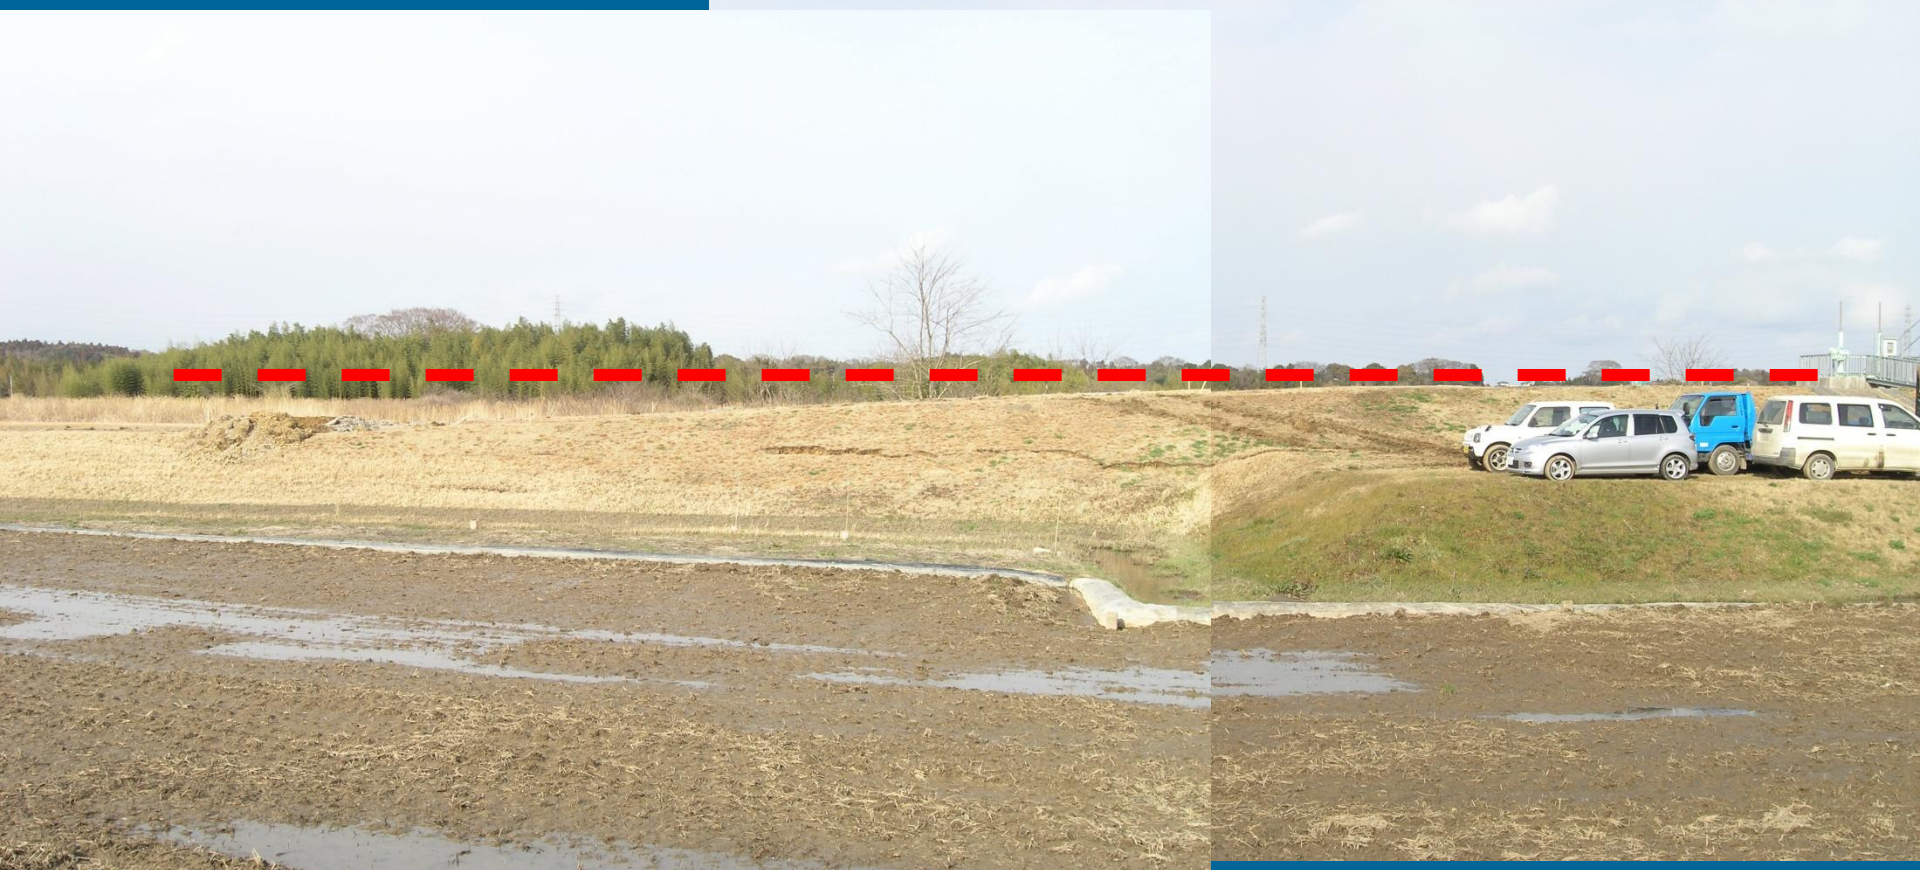
# 縦断方向の沈下分布

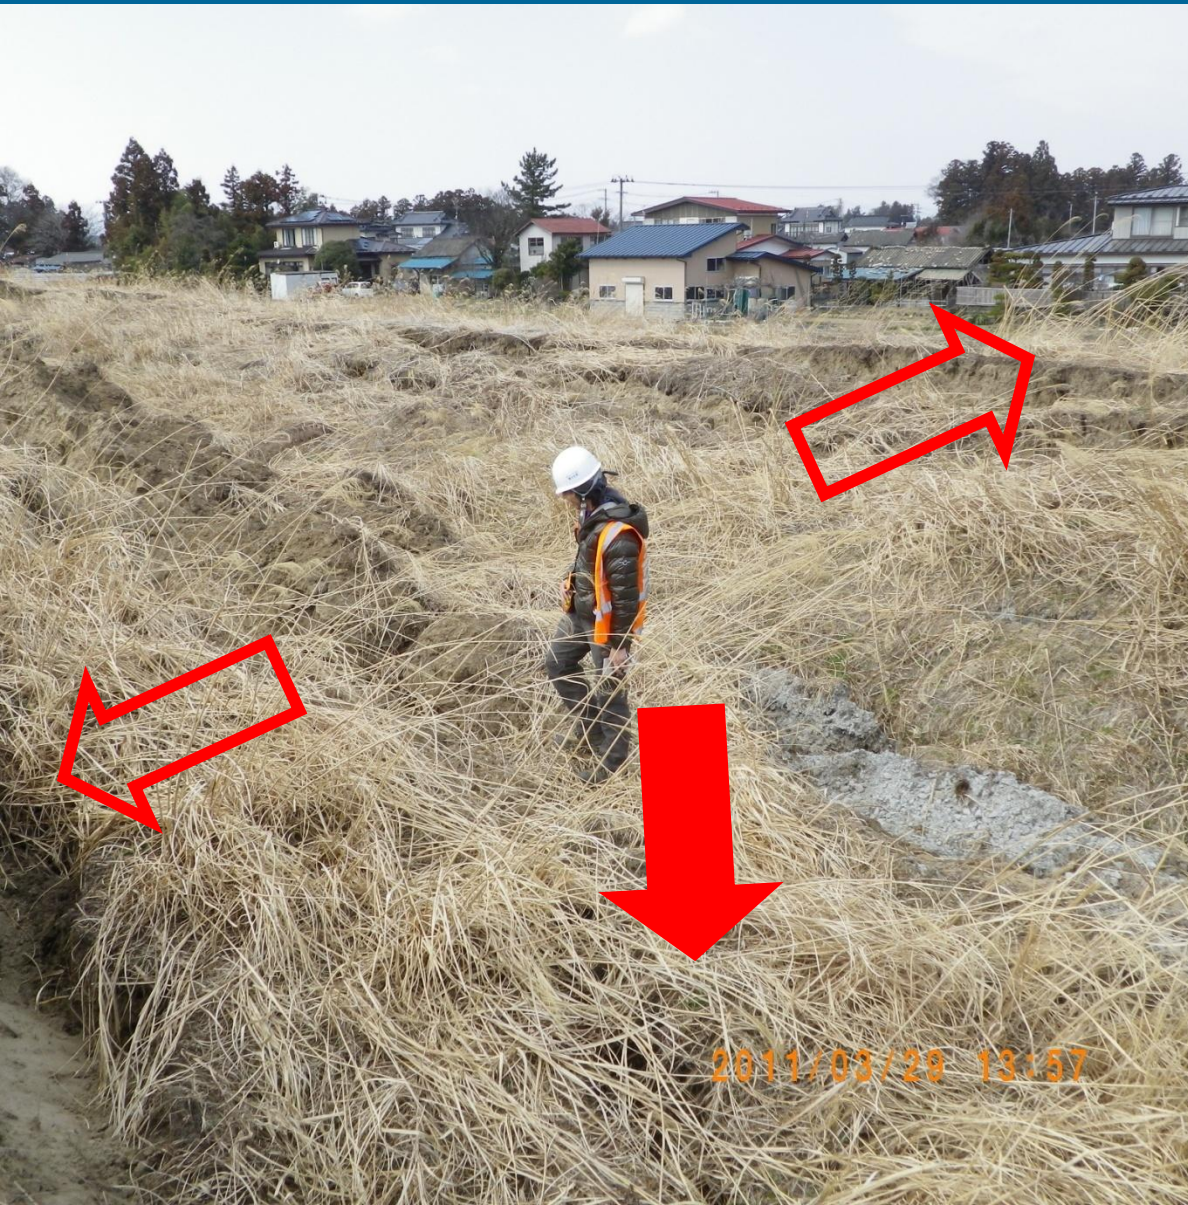
# 河川堤防 宮城県加美町下新田の鳴瀬川堤防

堤体が左右に裂  
け、側方へ流動、  
中央が陥没：幅1  
3m深さ1.8m

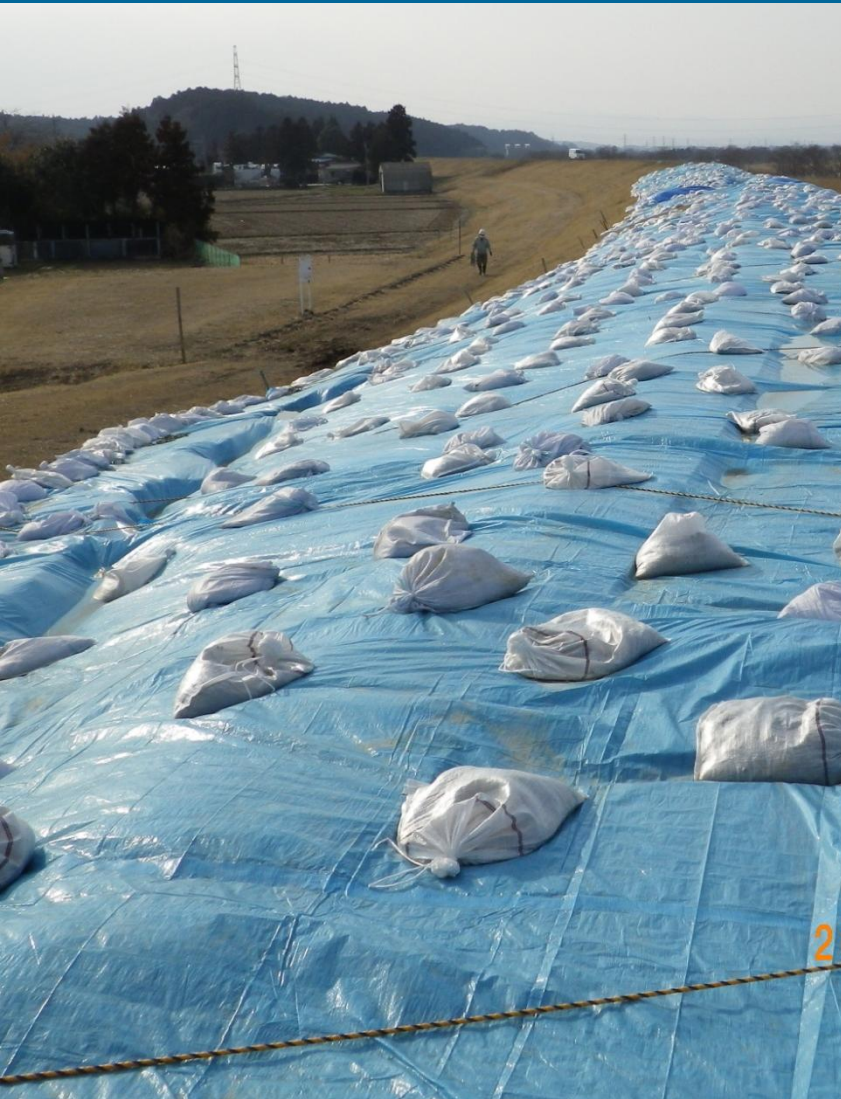
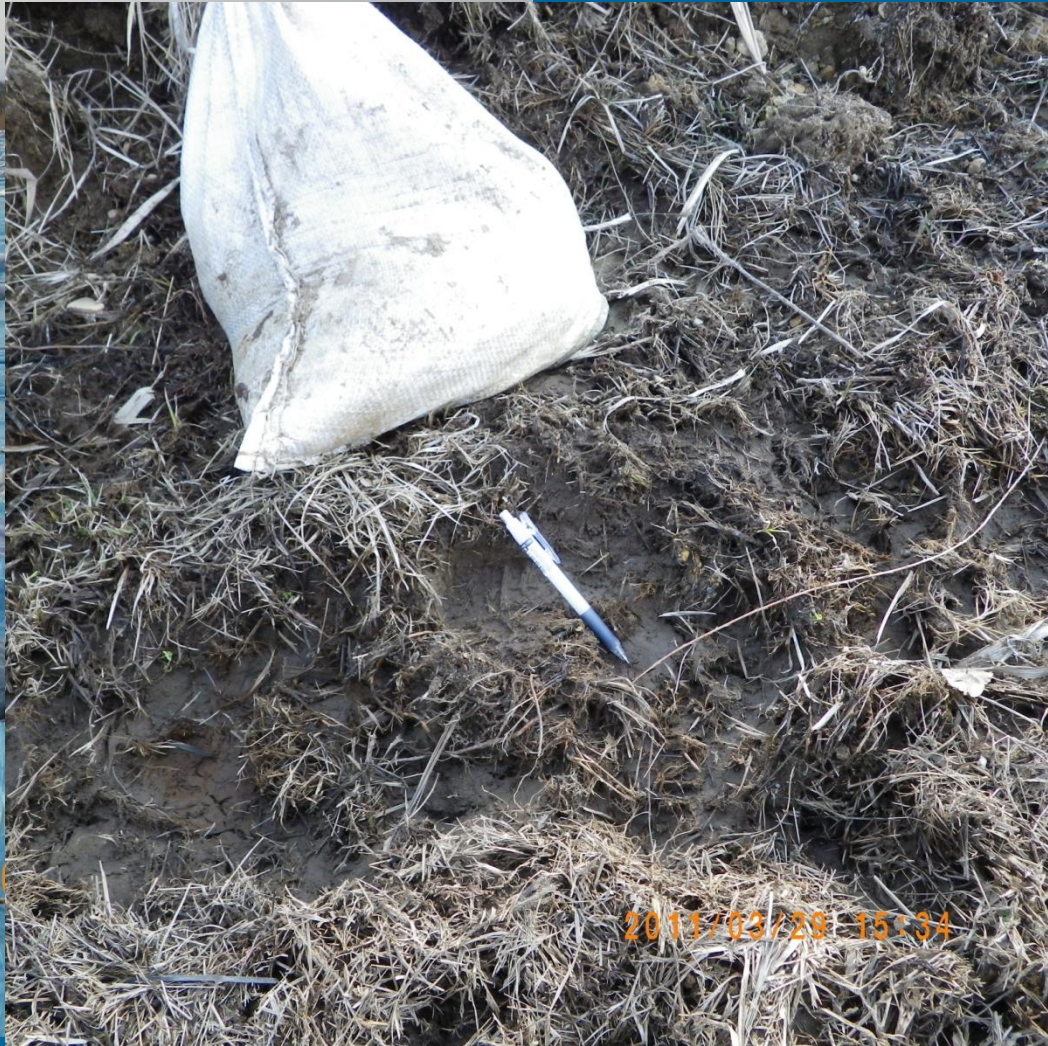
# 鳴瀬川右岸40.0km 縦断亀裂

堤外 川側 法尻に噴砂：液状化

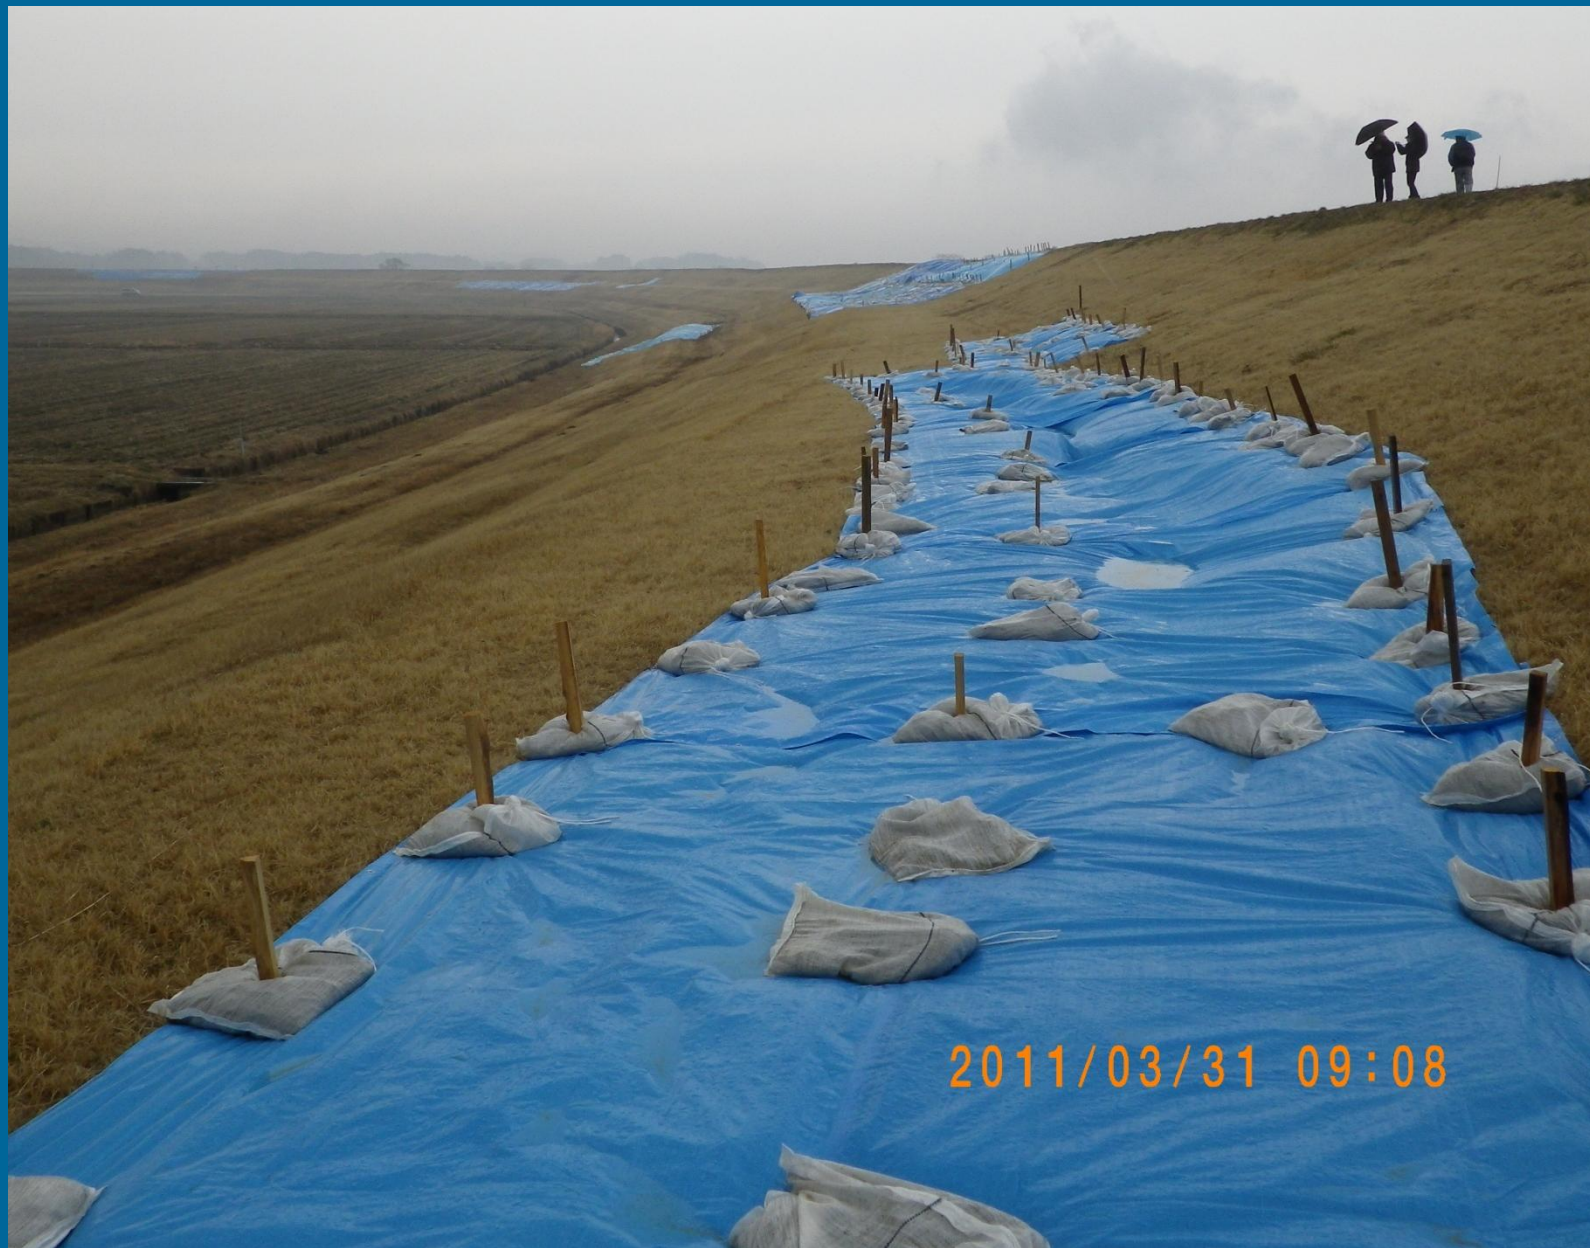
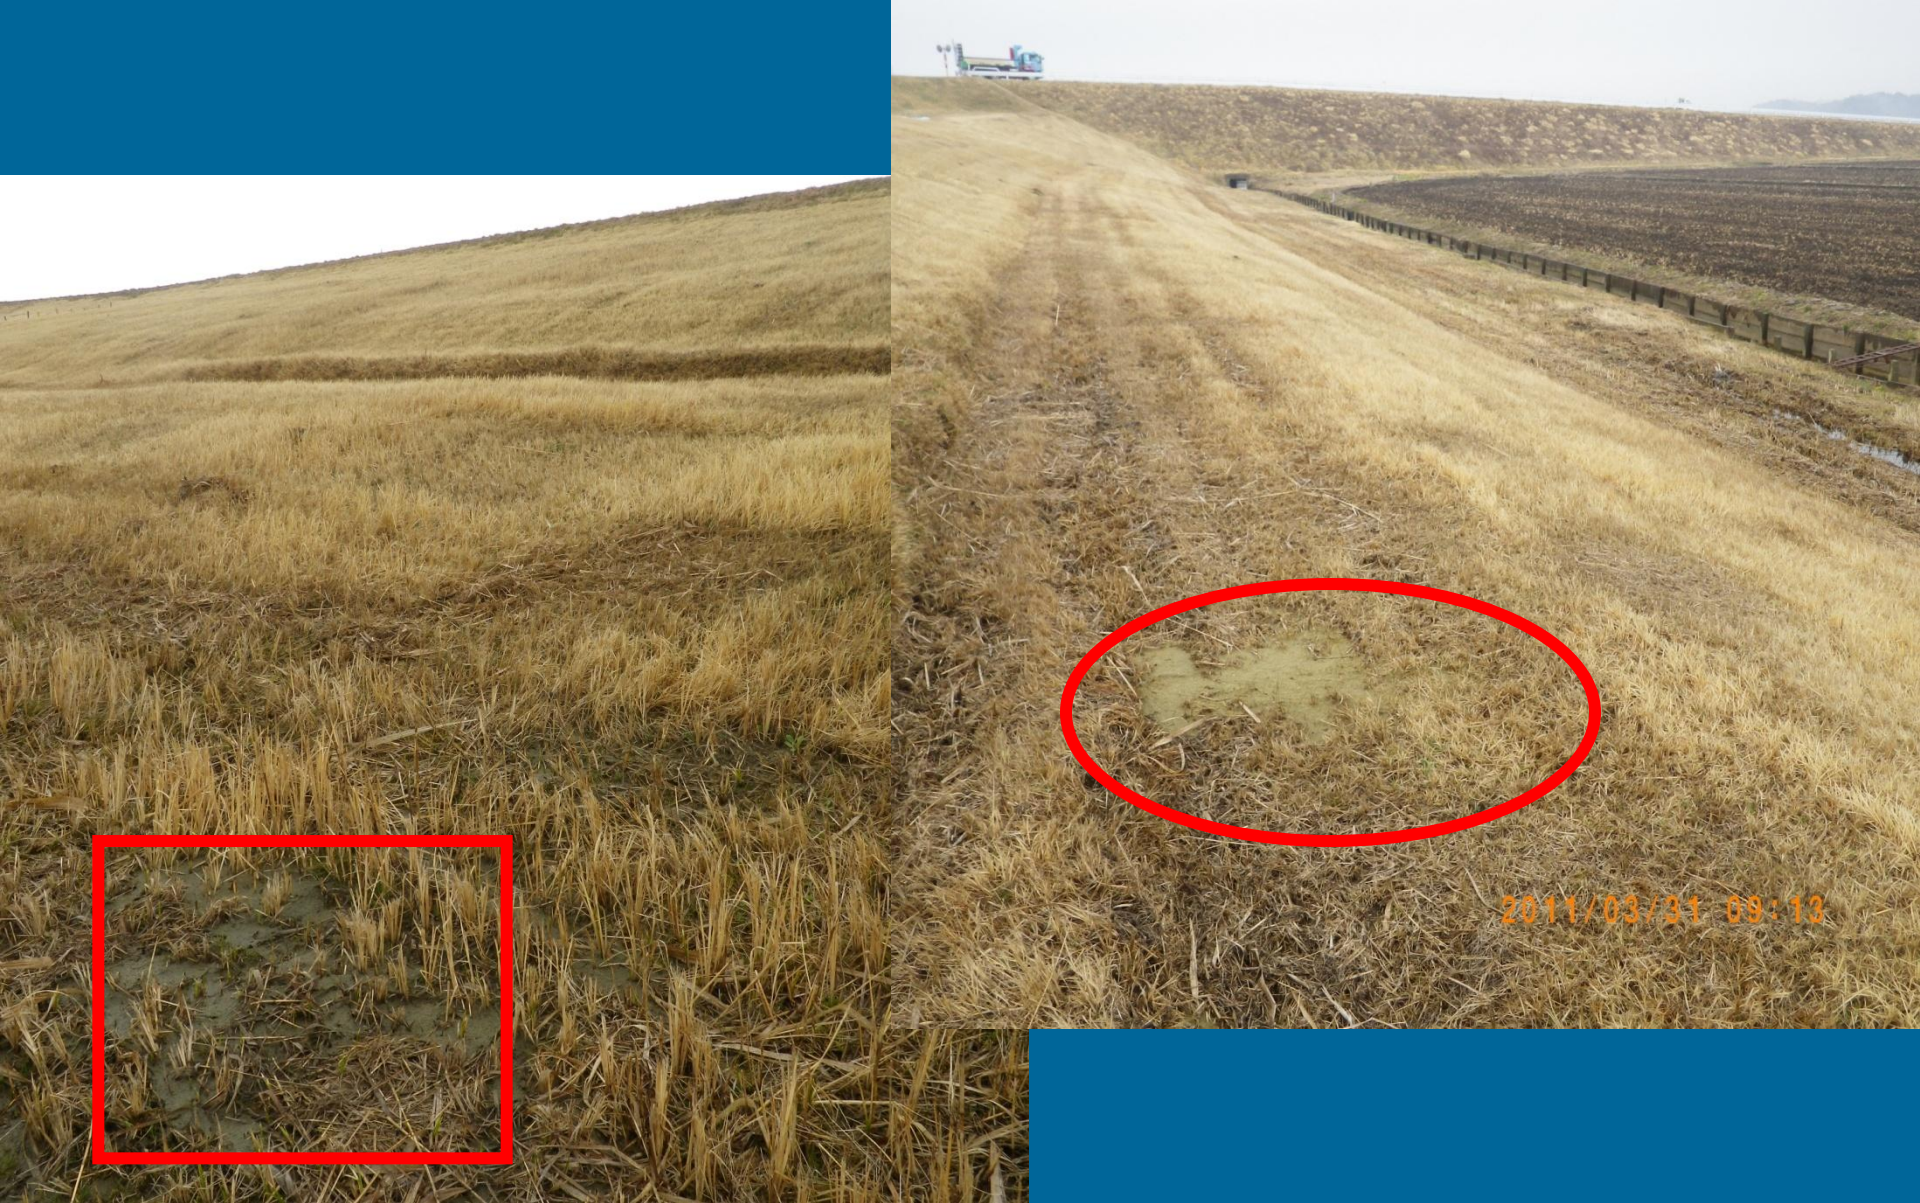
# 江合川と味明川の合流点下流

堤内法尻と小段に液状化

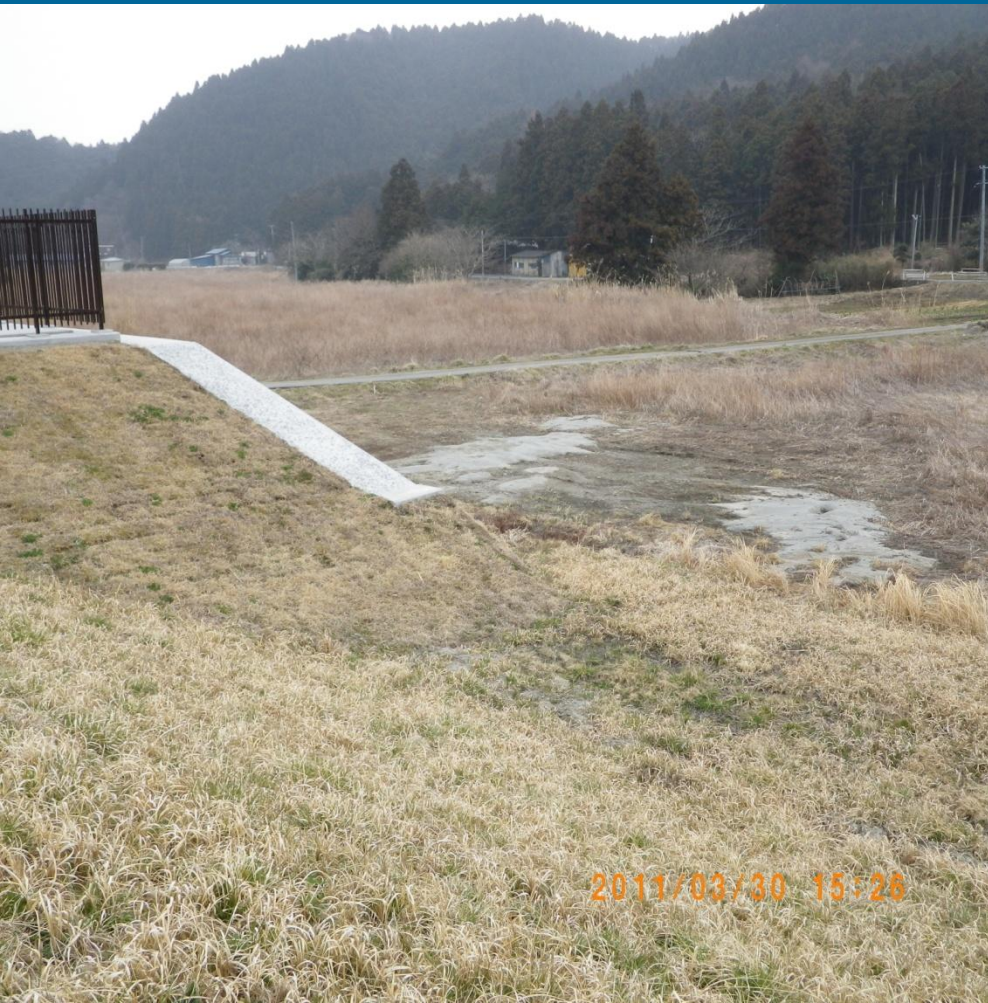
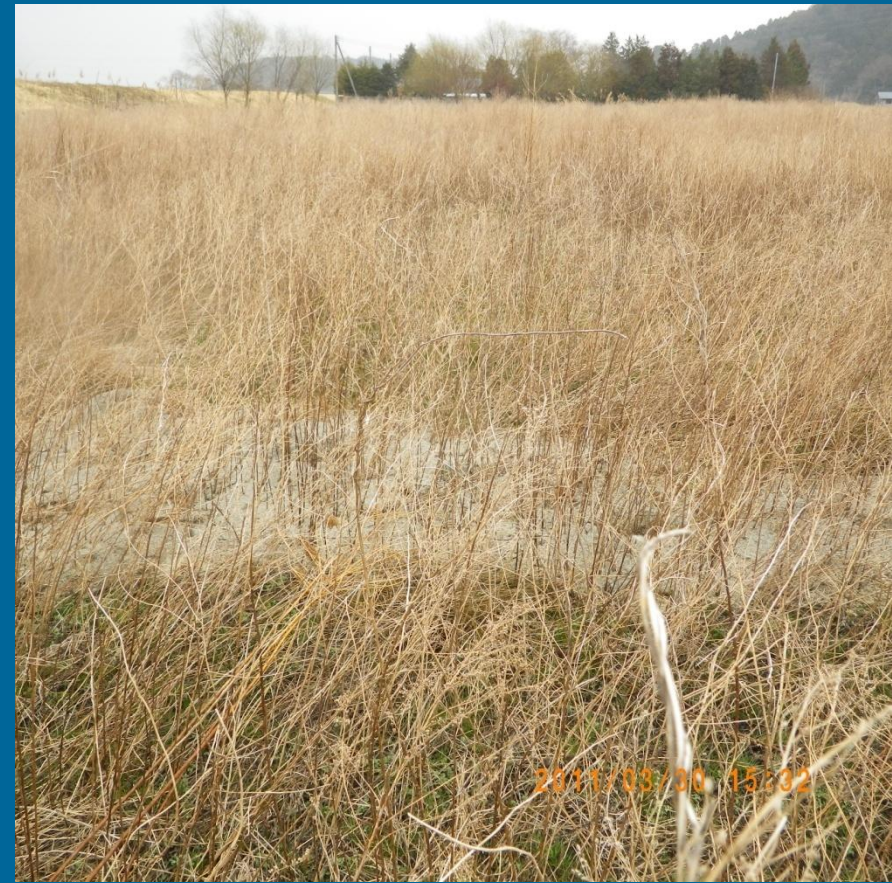
# 旧河道の液状化 江合川 北和淵 右岸 北上川と合流近し 堤体は無被害

1978年本震、余震、2003年  
に続き4度目

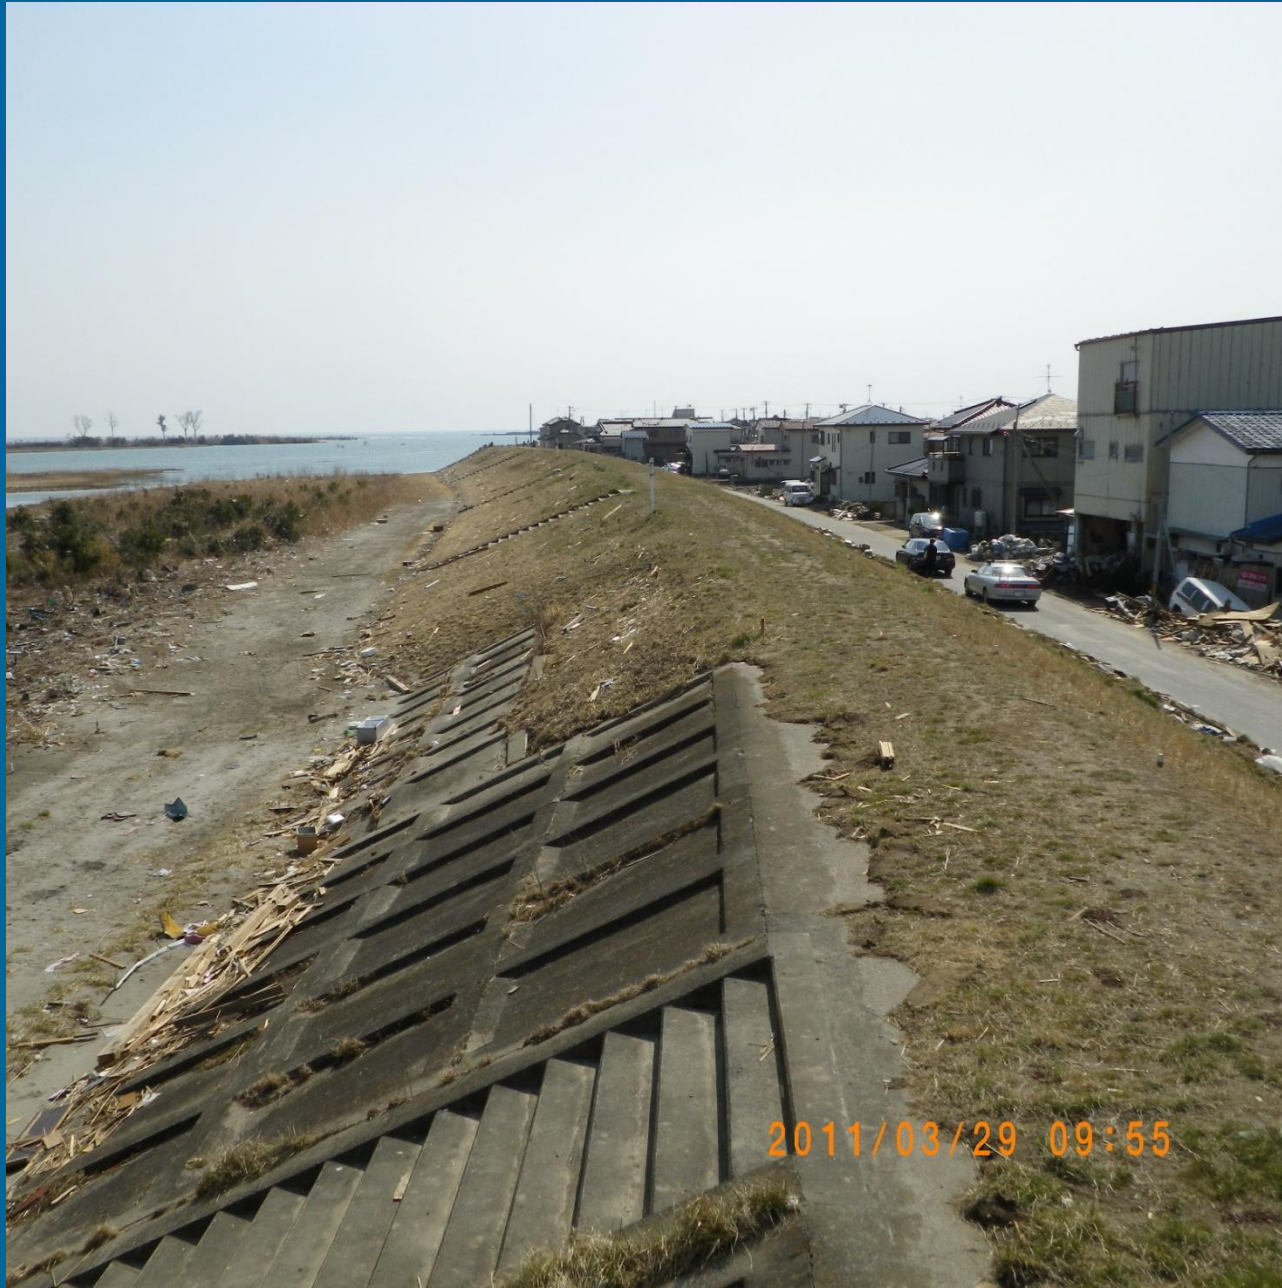
# 名取川 閑上ゆりあげ地区 左岸

津波

激しい損傷は認められない

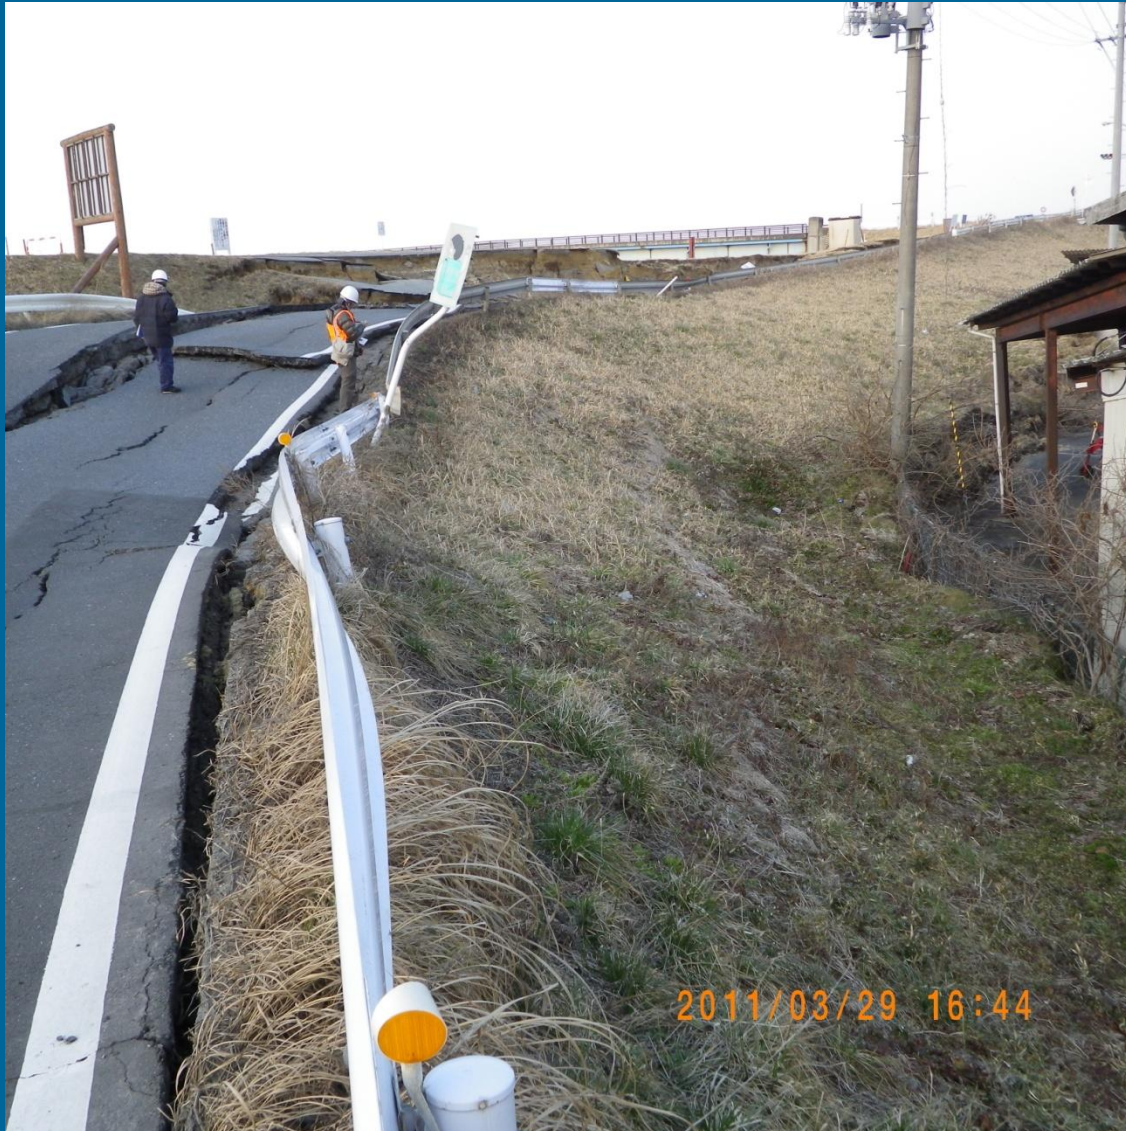
# 古川市 鳴瀬川の志田橋 取り付け 道路盛土 せん断すべり破壊
