# 河川堤防等の被害

## 関東地方・仙台平野・福島県の踏査結果

東京大学  
東畑郁生

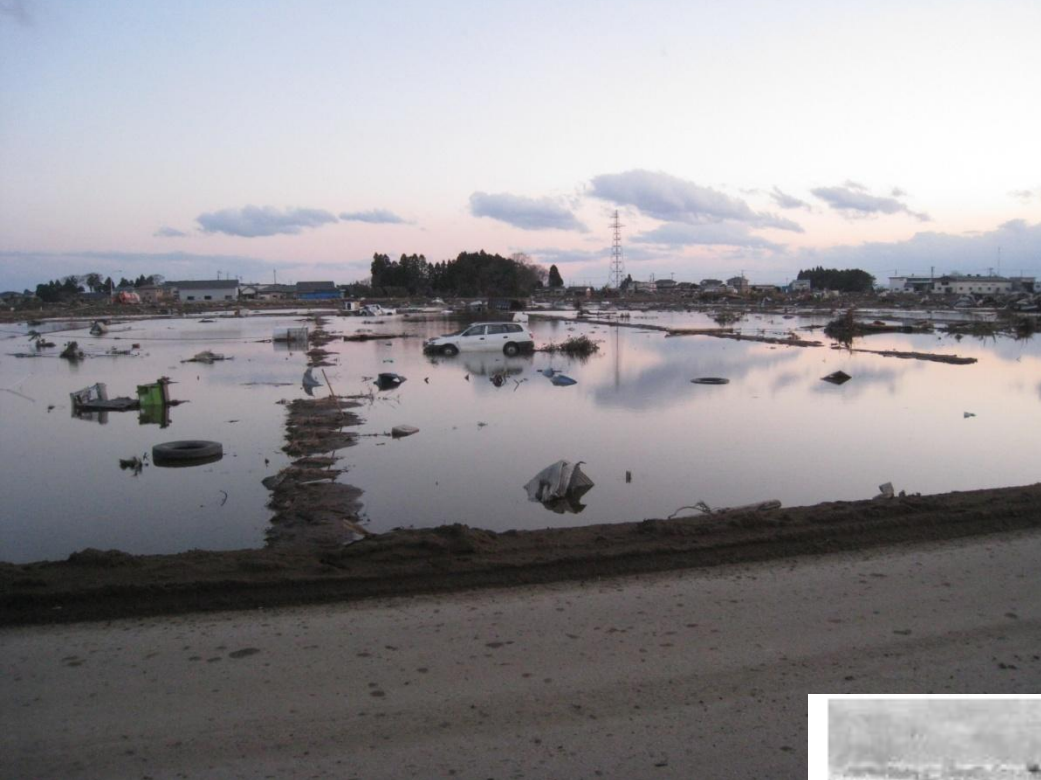
# 地殻の沈降 俗称地盤沈下

仙台市宮城野区蒲生 帰省中の  
学生鈴木大建さん撮影

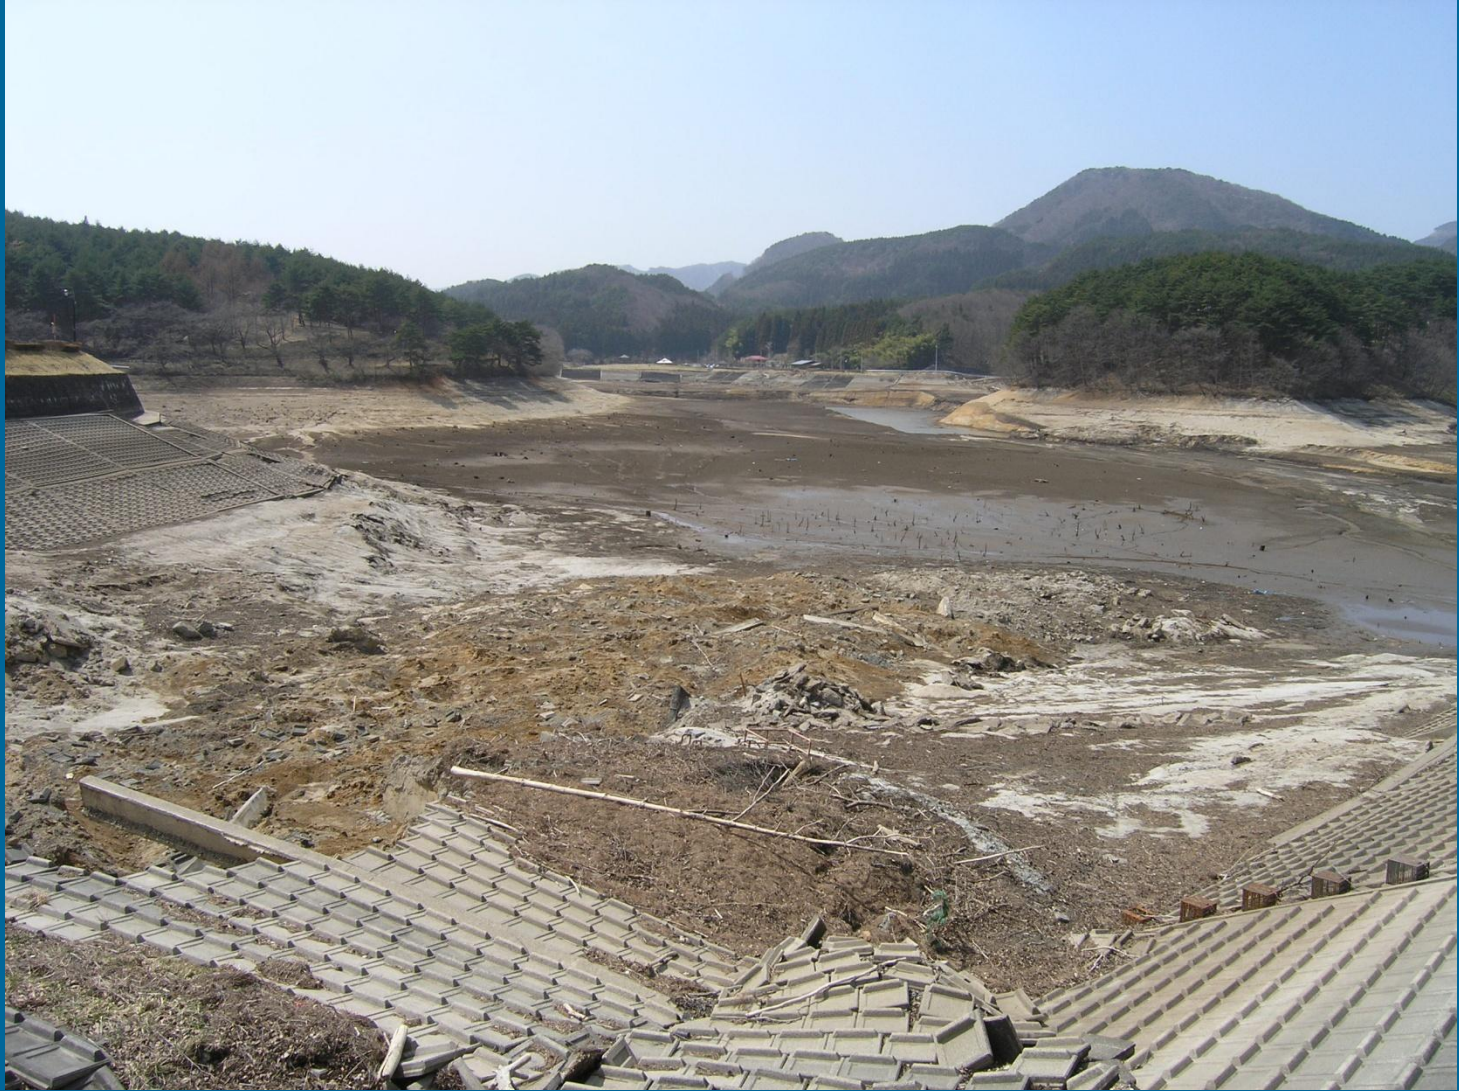
# 須賀川市藤沼ダムの崩壊

昭和24年竣工の均一型アースダム 高さ17.5m

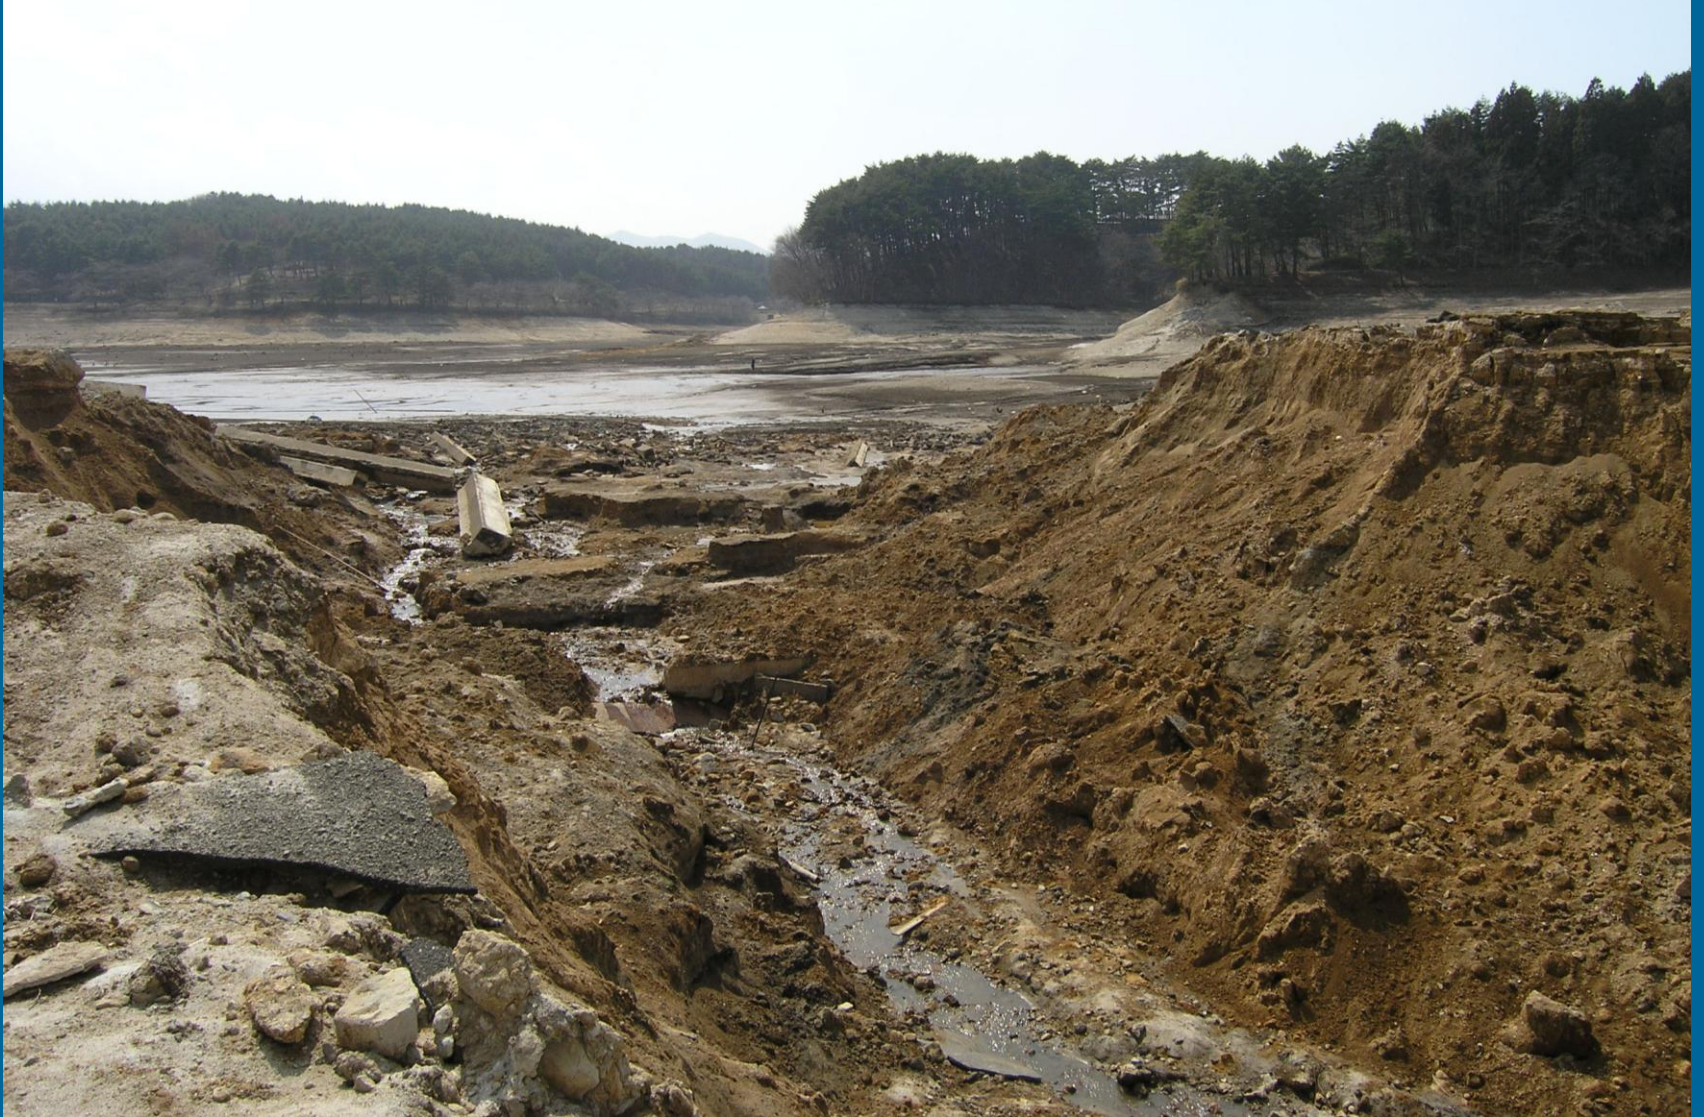
# 第一堰堤が崩壊、越流水150万 $\text{m}^3$ が 下流に襲来

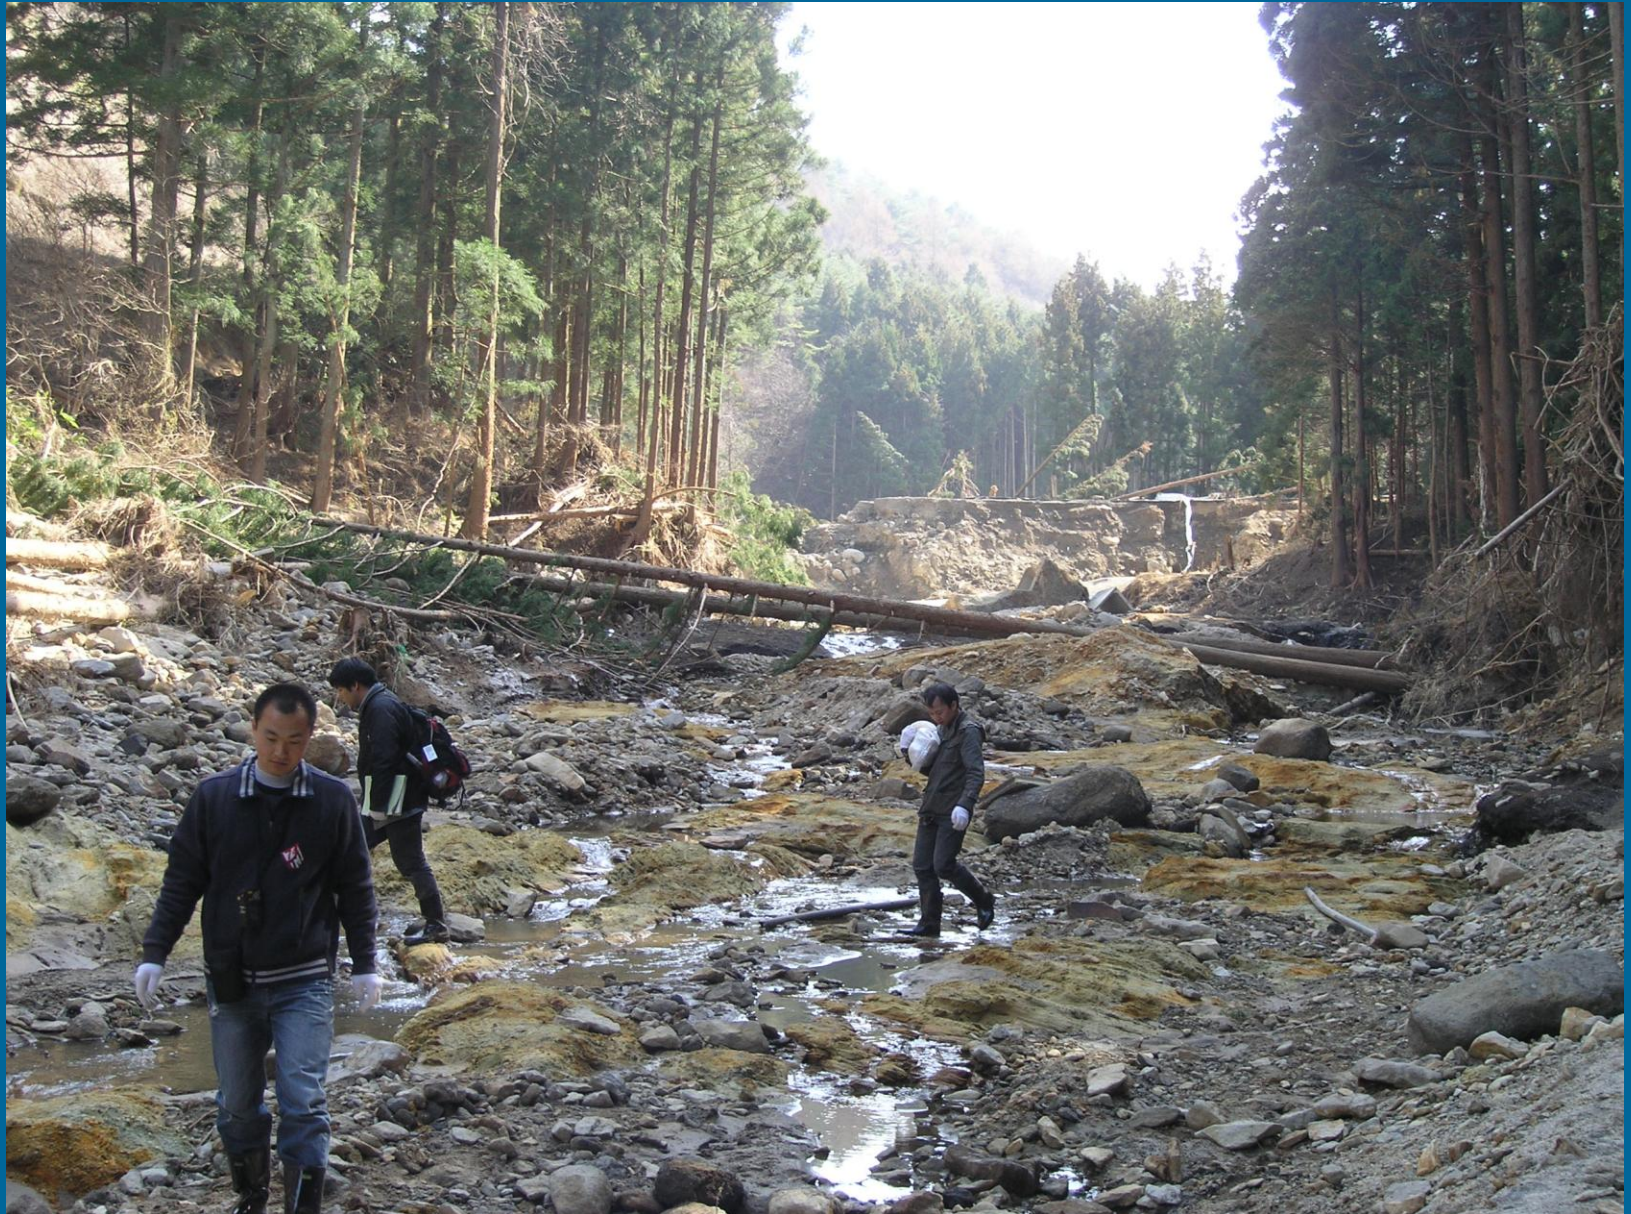
# 洪水が流下した谷

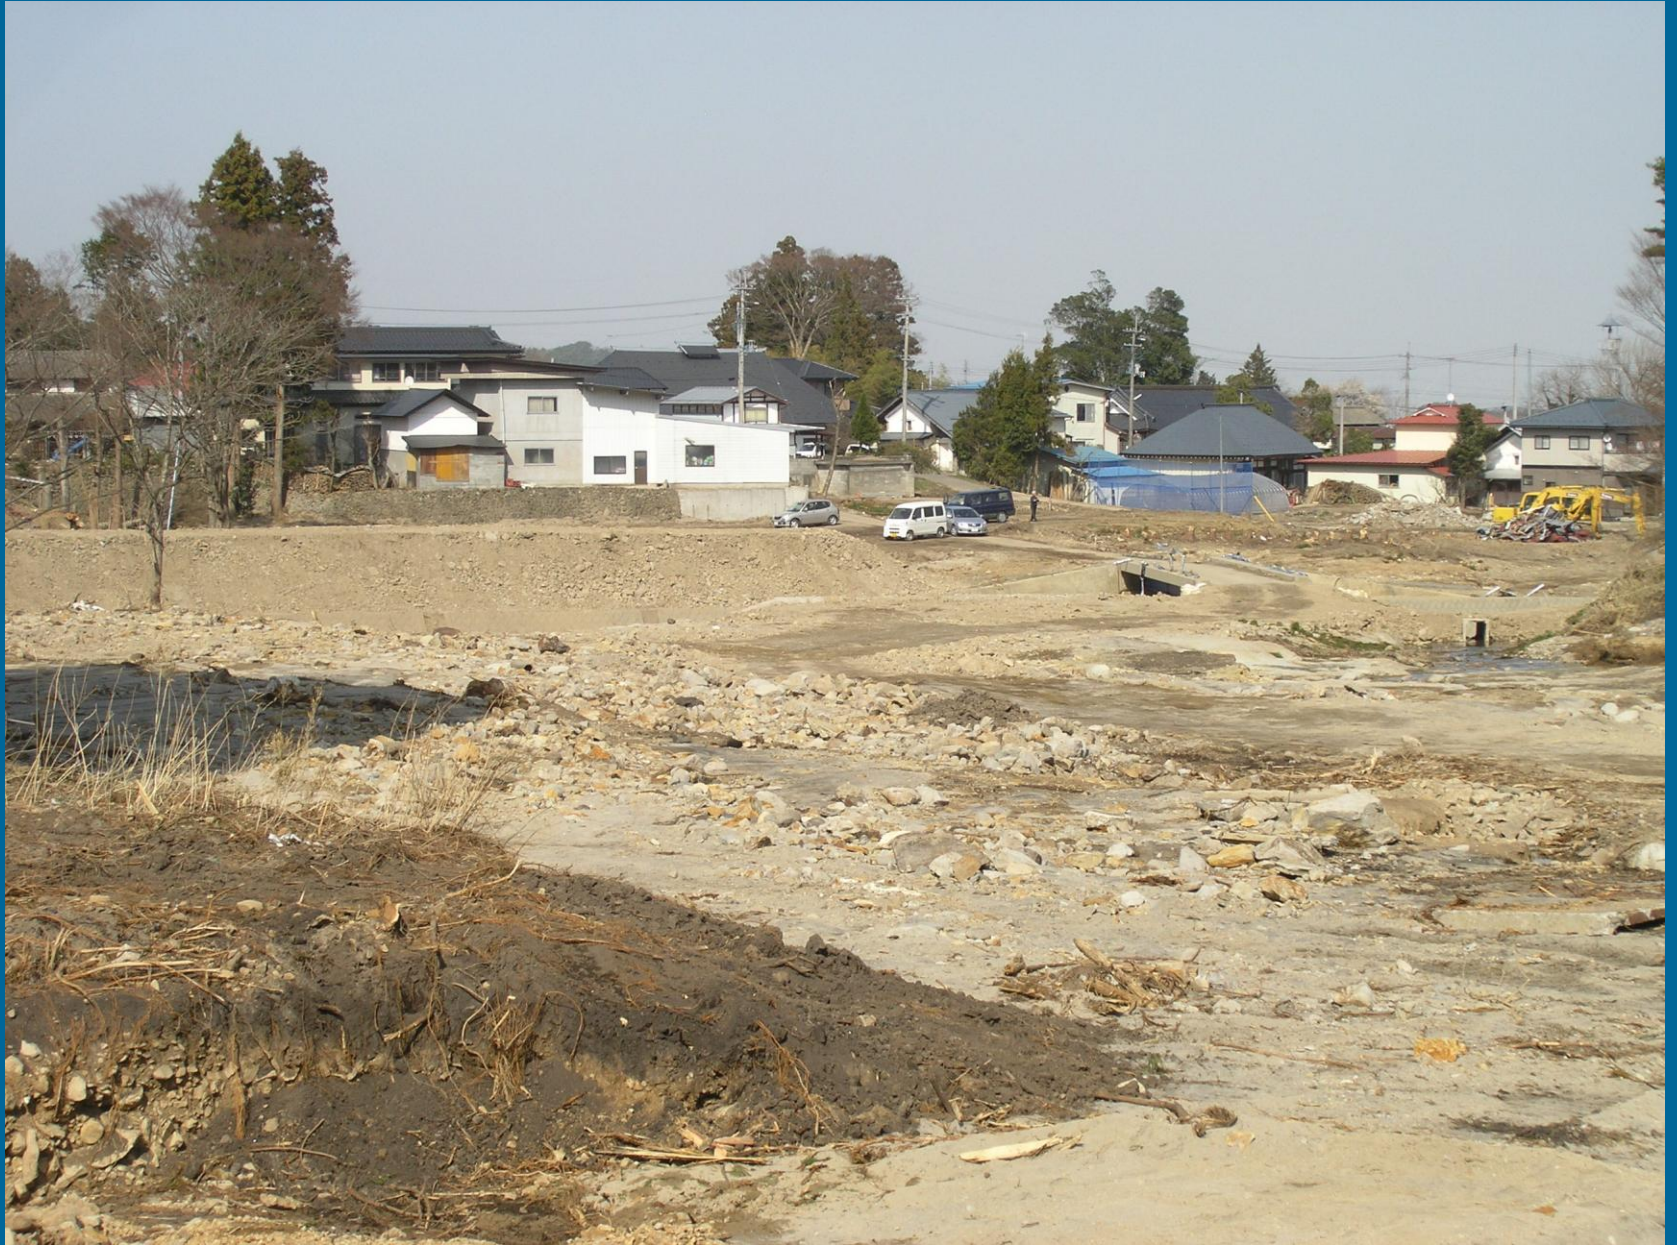
# 洪水の襲った集落、犠牲者8人

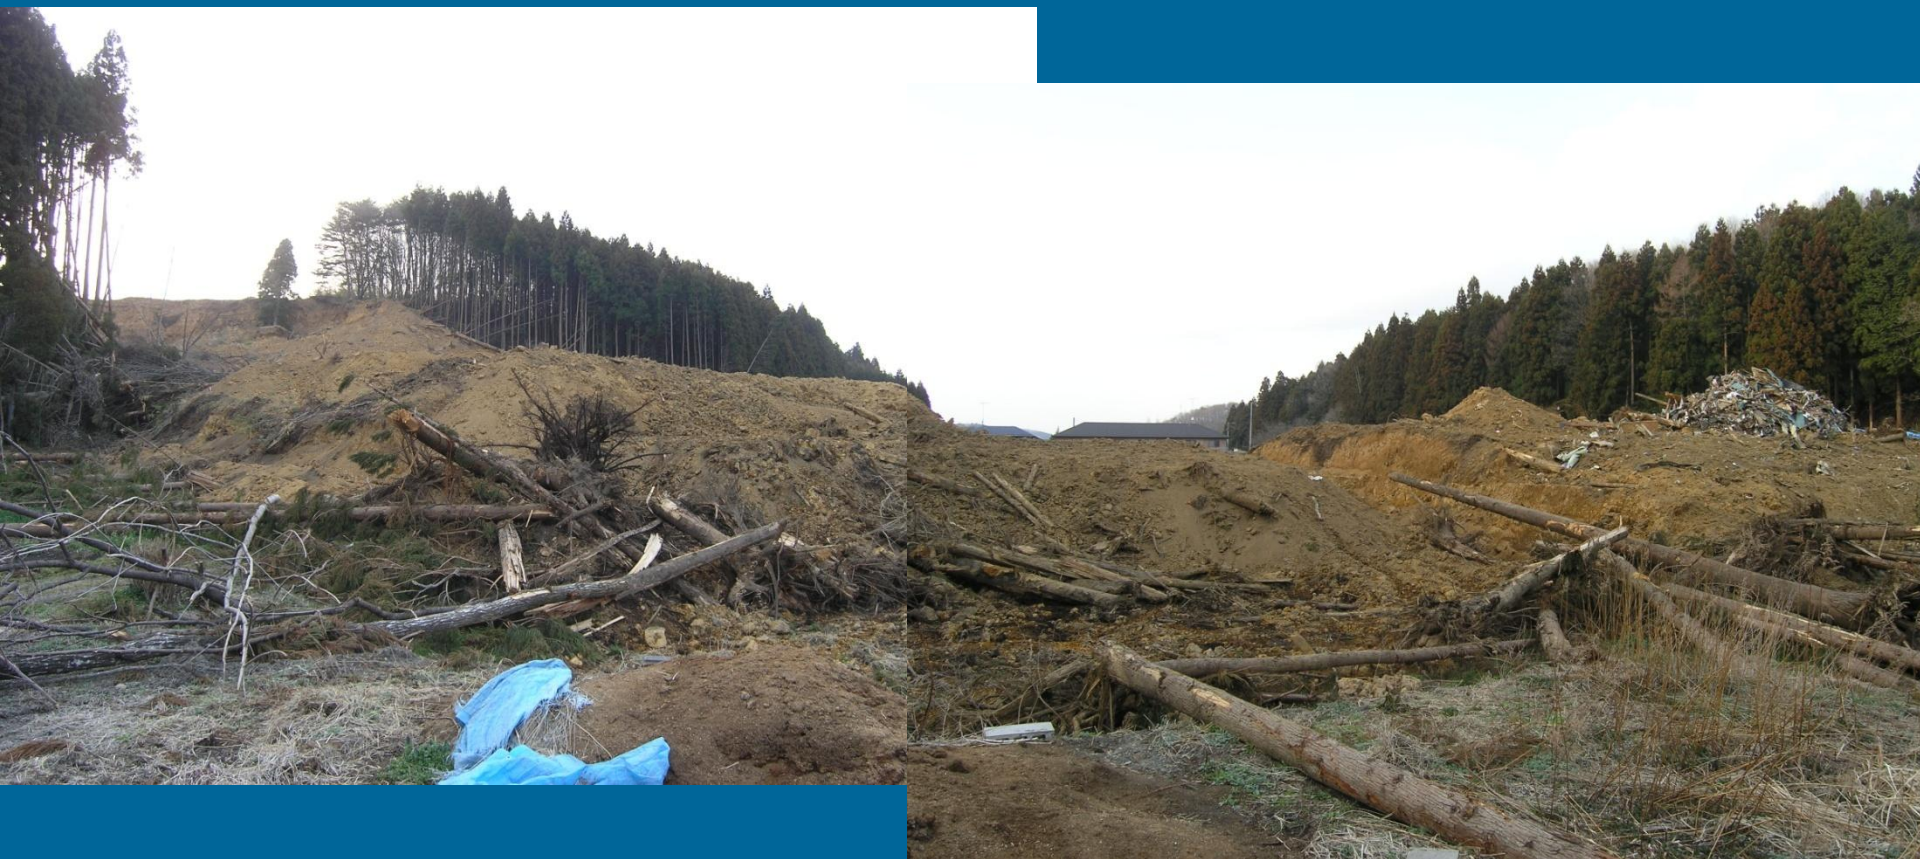
# 白河市葉之木平で自然斜面崩壊

見かけの摩擦角が小さく、流動性が高かった
