### 谷の状況(八重沢)

### 表層崩壊の発生状況 まとめ

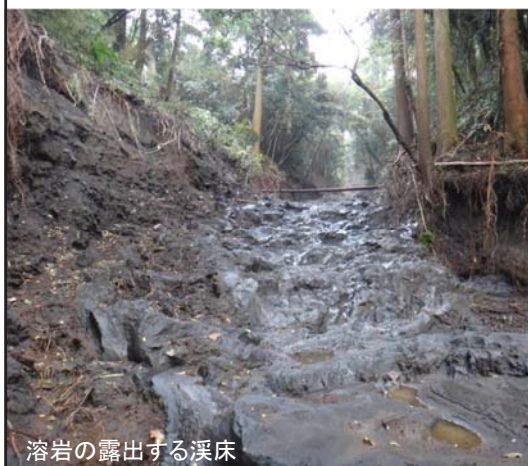
溶岩の露出する溪床

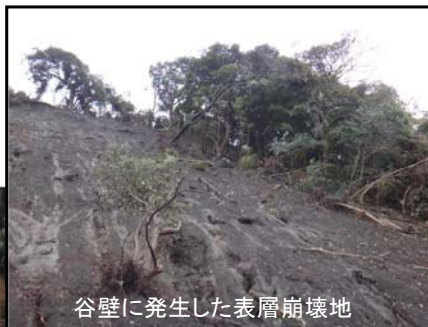
谷壁に発生した表層崩壊地

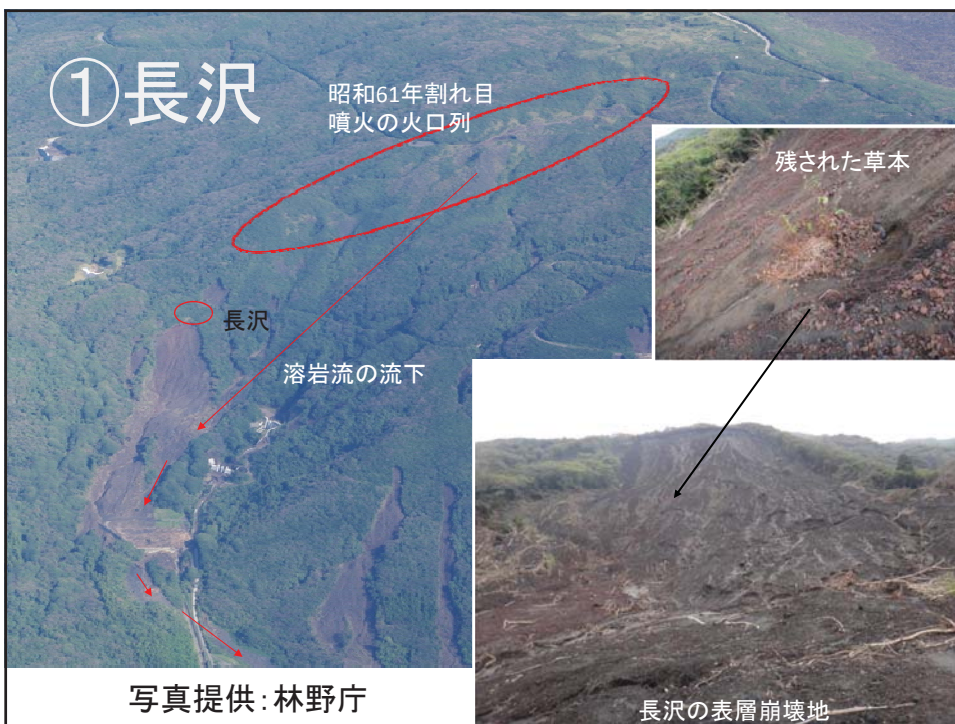
### 表層崩壊地の頭部付近

- 昭和61年の火口直下に位置する
- 頭部に厚さ2m程度のスコリア堆積物がある
- 例外的に、崩壊深が2mを超える
