2016年8月北海道豪雨災害調査団緊急報告会  
2016年9月29日 北海道大学学術交流会館

# 十勝川水系の状況

北海道大学大学院  
公共政策学連携研究部  
泉 典洋

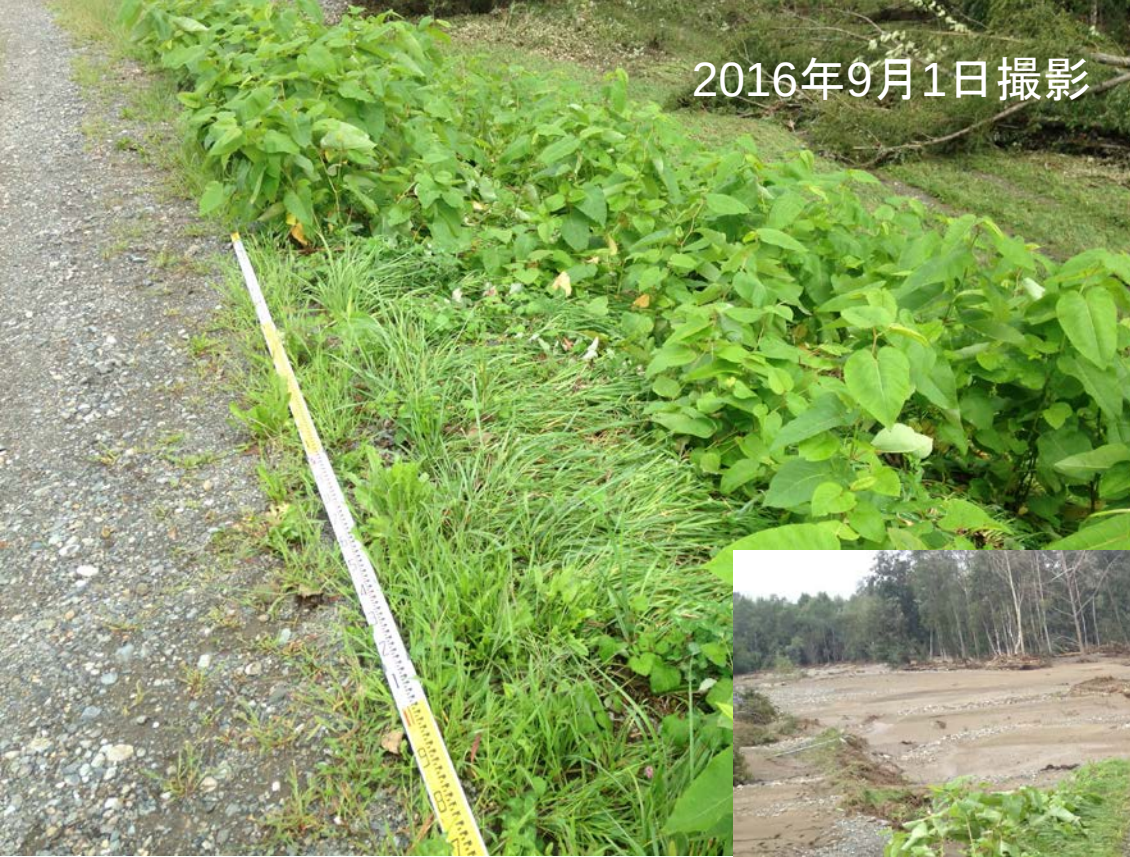
札内川本川堤防決壊箇所  
周辺の状況

堤防上の植生が堤内地から  
堤外地に向けて倒れている様  
子から、堤内地側から堤外地  
側へ水が流れたことがうかが  
われる

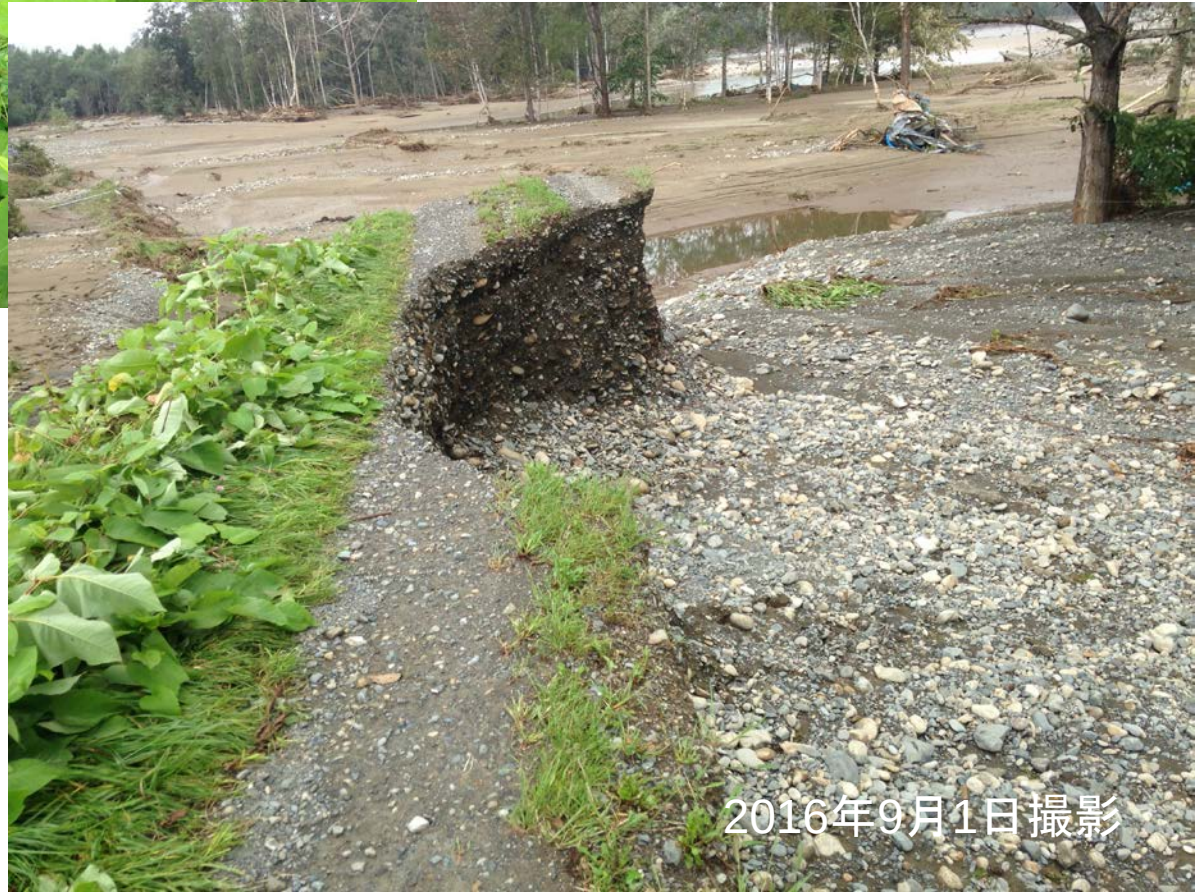
堤内地側から戸蔦別川堤防を望む

洪水痕跡から堤内地側には、ほぼ堤防天端まで水がたまったことが推測される

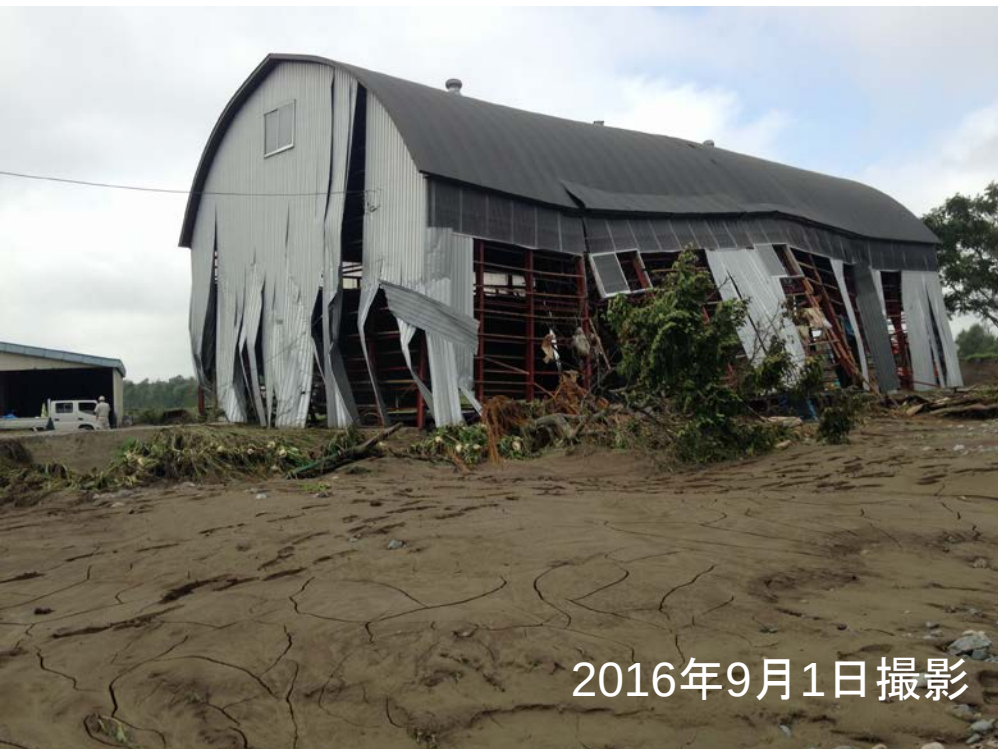
大きく破損した建屋  
流失して跡形もない建屋も

決壊口付近堤内地側にできた深い  
くぼみ. 高速で流れる流水による侵  
食でできたことが推測される

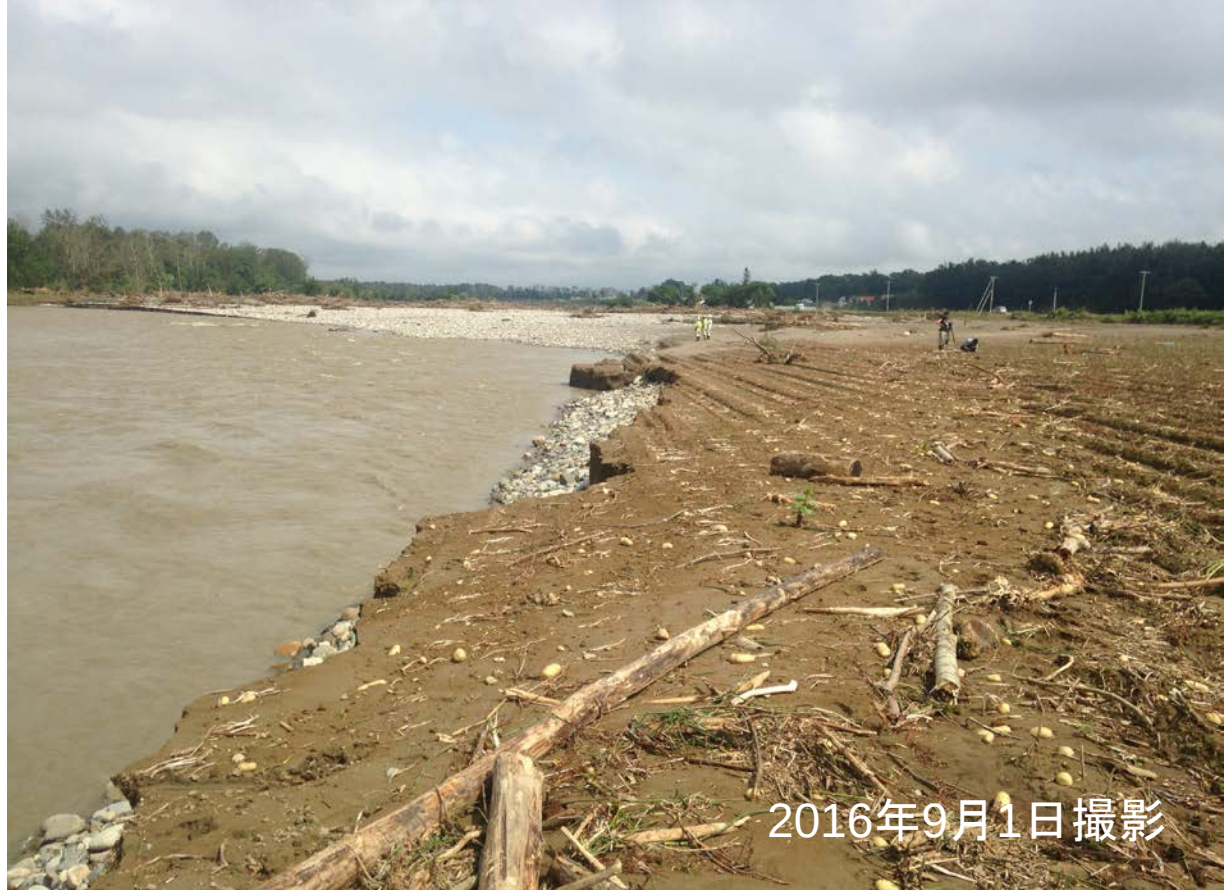
戸蔦別川の堤防決壊地点.  
礫の上に土が堆積している  
水が高速で流れたところは  
礫がむき出しに.

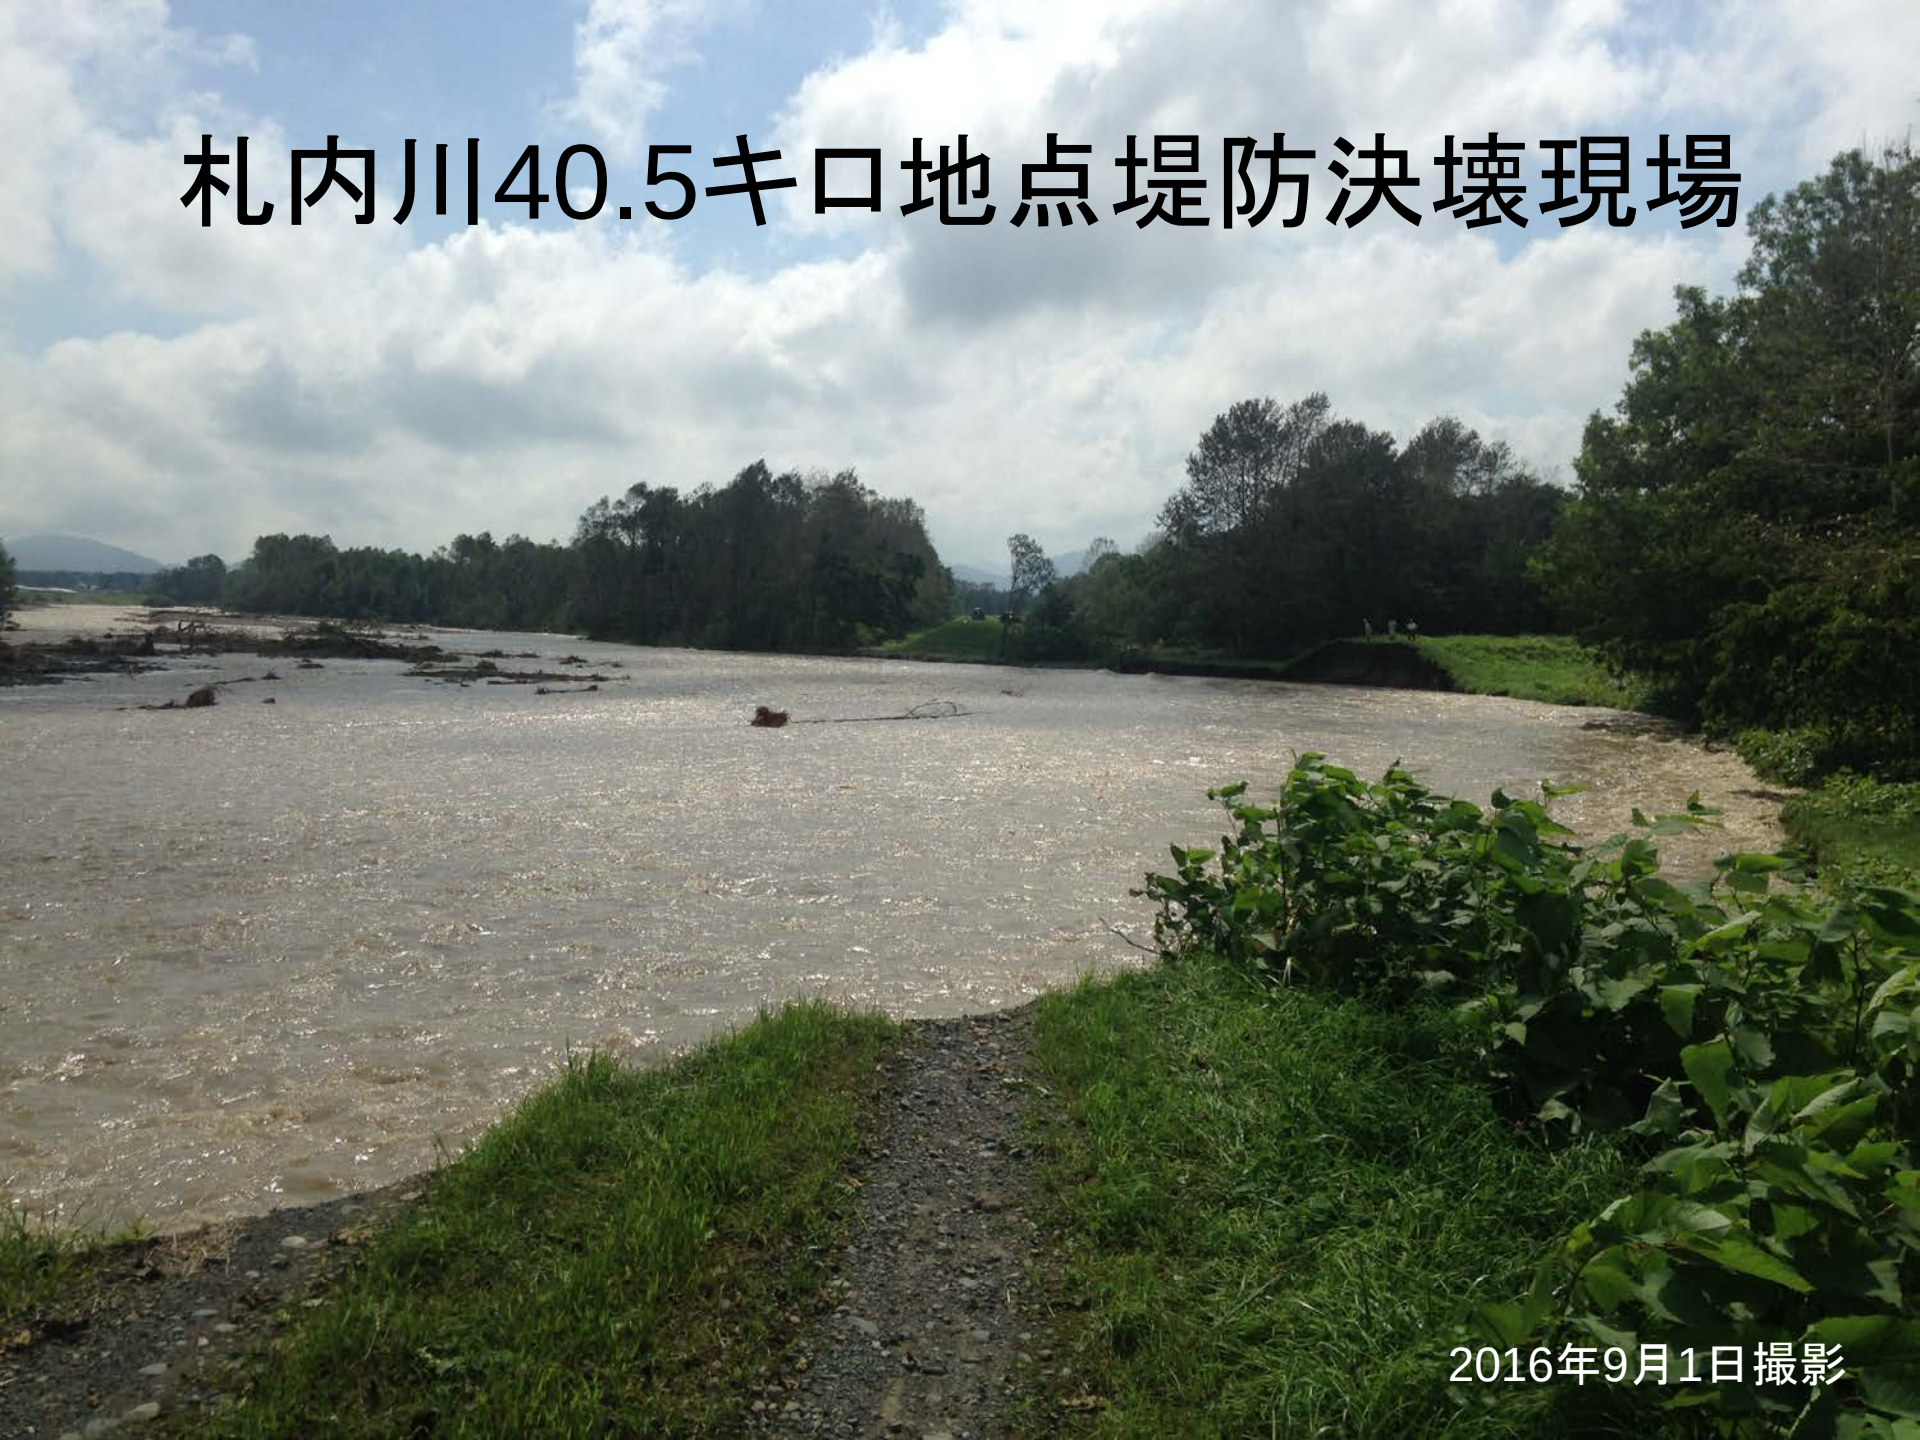
# 札内川40.5キロ地点堤防決壊現場

- 8月15日から24日に降った雨によって飽和し保水力をなくした土壌. 29日から30日に発生した豪雨が大量に流出. 大きな被害となる.
- 札内川・戸蔦別川合流点の堤防決壊は流量ピーク付近で発生. 越流か浸透か流路変動か？
- 札内川40.5キロ地点, 音更川音羽橋上流の堤防決壊は流量が減少してから発生. 流路変動によるものか.
- 記録的な大流量が流れたことによって中小河川は大幅に河道の形を変える(拡幅).

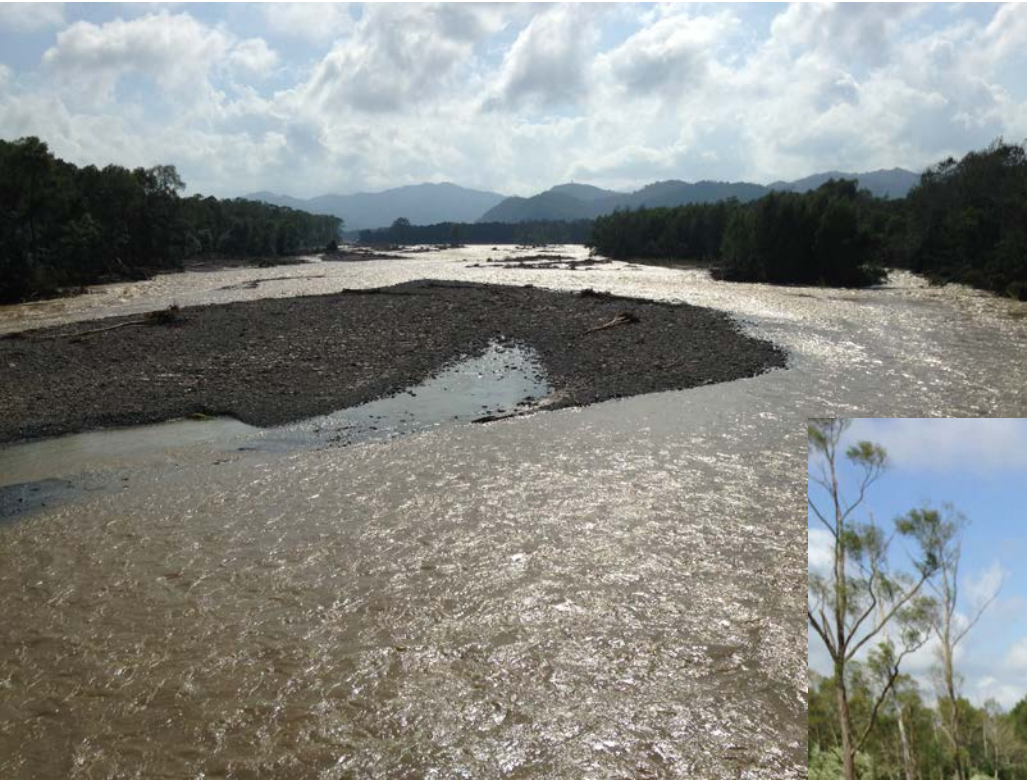
札内川ダムの完成によって樹林化が進んでいた札内川の樹林は出水によって大幅に減少

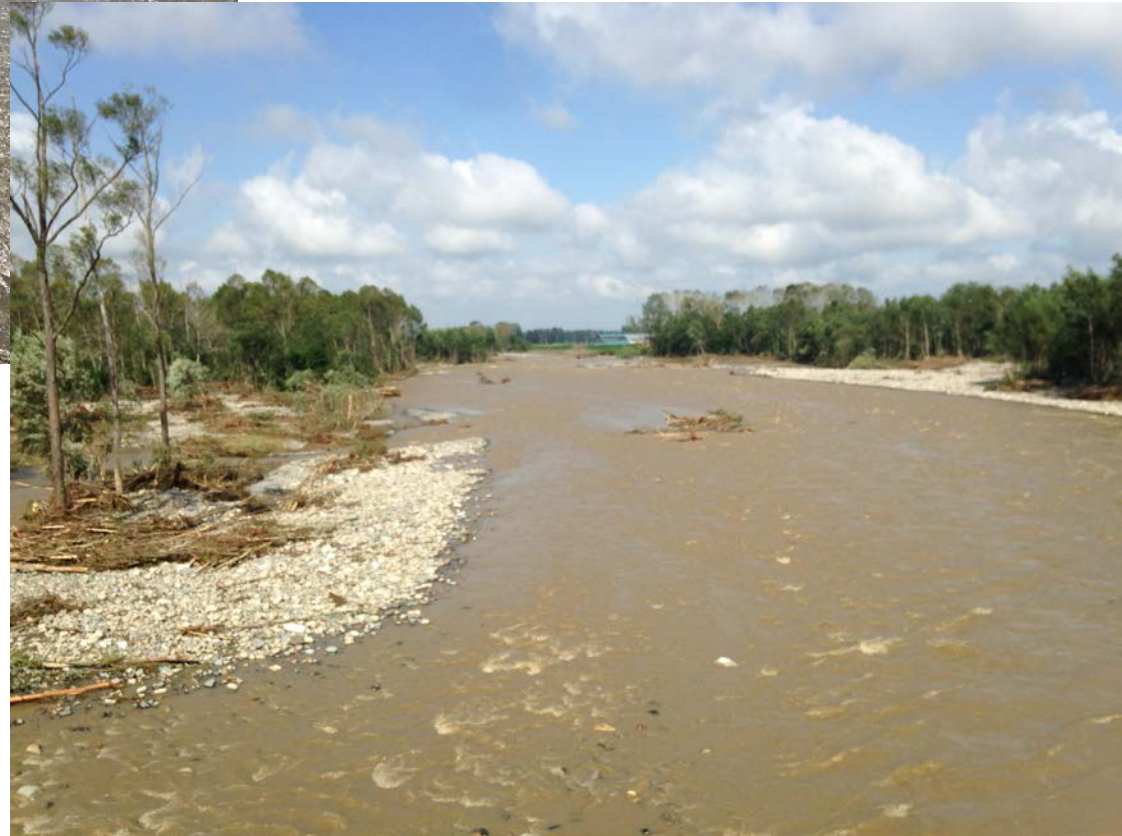
人工洪水による礫河原再生事業の一環として行われていた旧流路の維持は札内川の治水安全度を高めた可能性がある

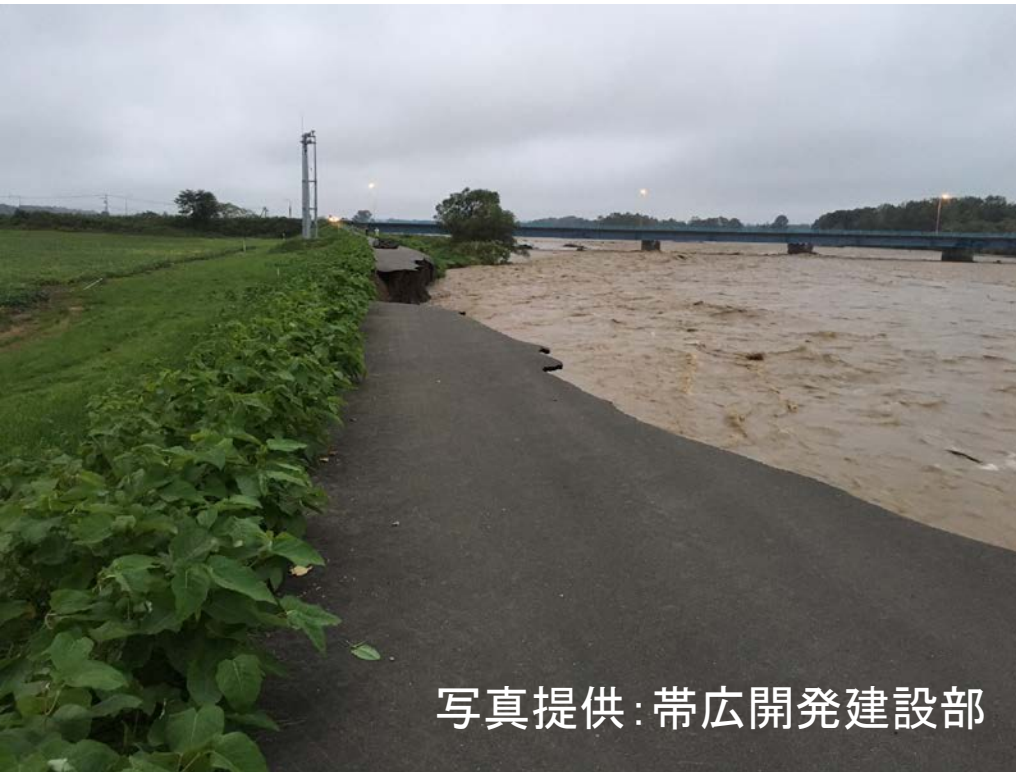
# 音更川音羽橋上流堤防決壊現場

工事着手前の堤防決壊現場  
堤防天端上のアスファルトが大きく  
欠けている

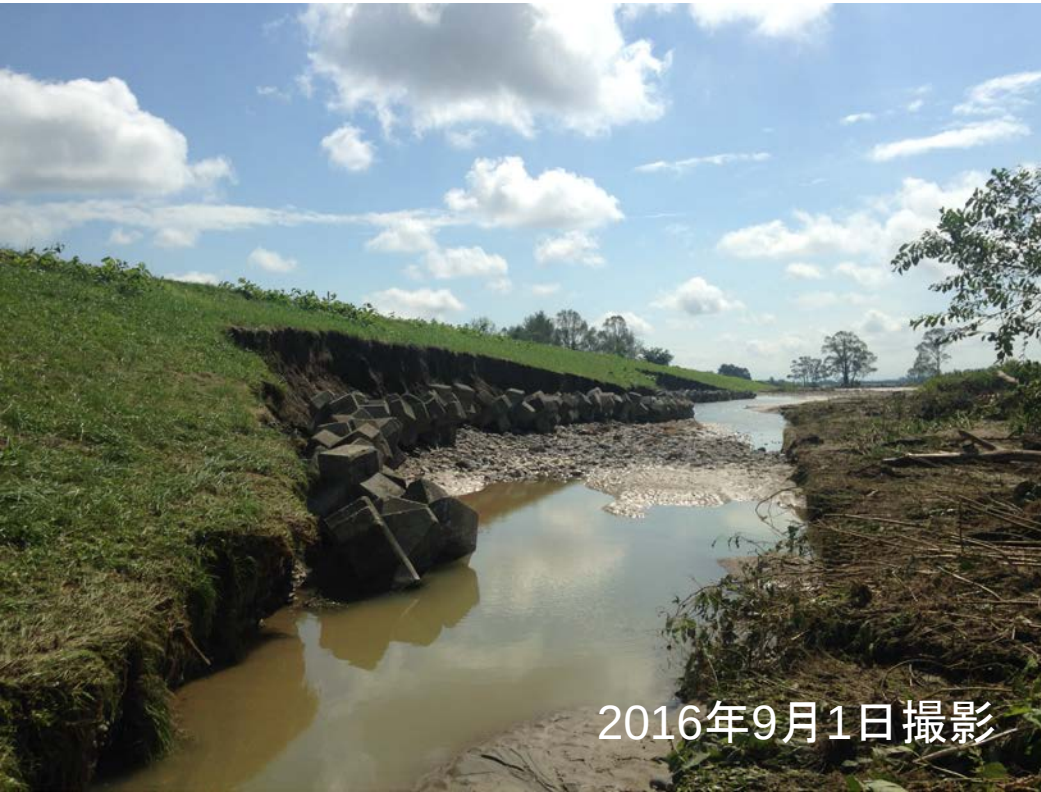
堤外地側堤防法面の崩落

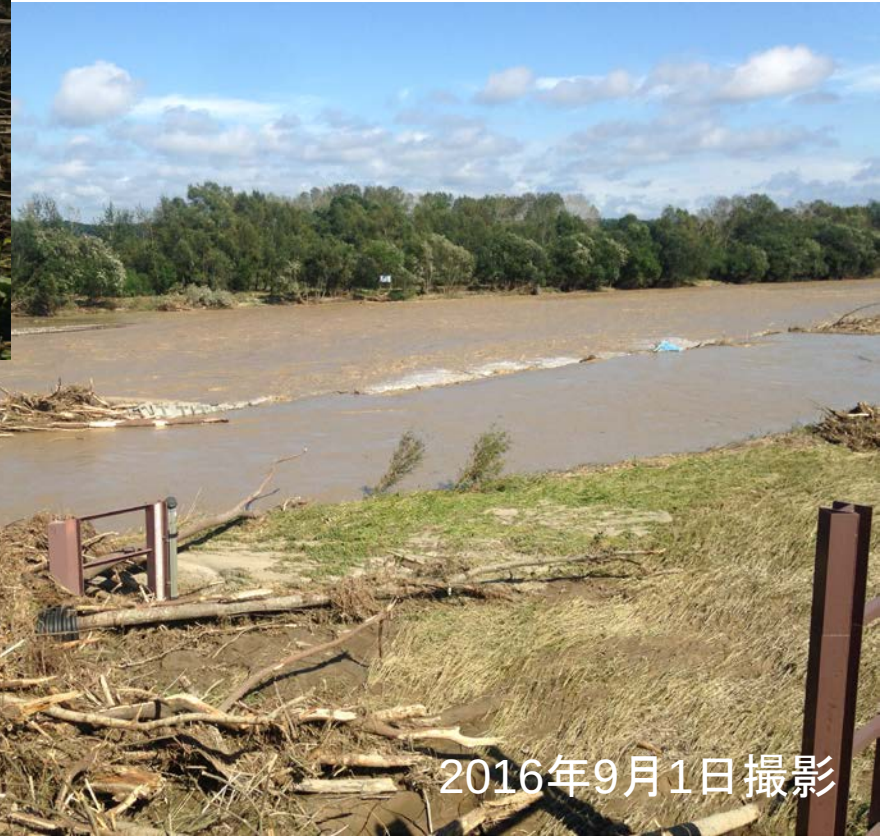
侵食された洪水敷. 低水護岸がめくれているの見える

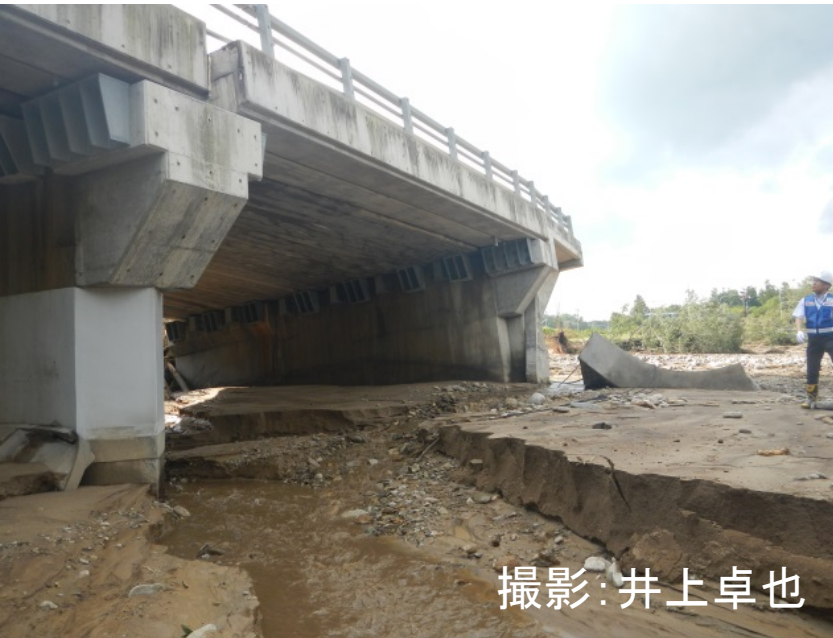
# 小林川小林橋

河岸侵食により左岸橋台と左岸道路が流出
