# 津波による海岸部の被害

金沢大学環境デザイン学系

宮島 昌克

# 調査概要

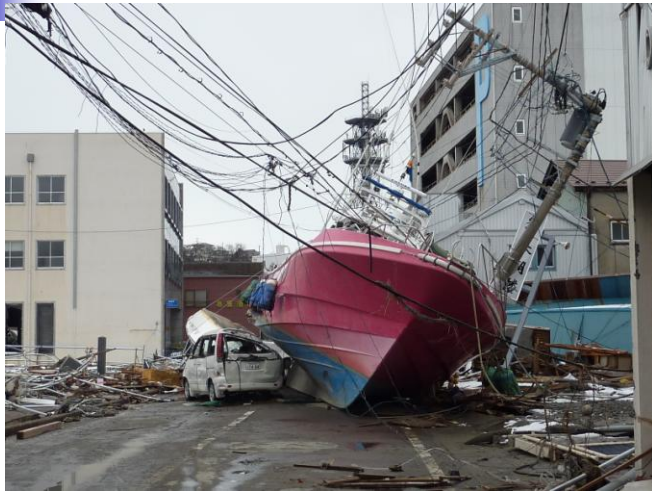
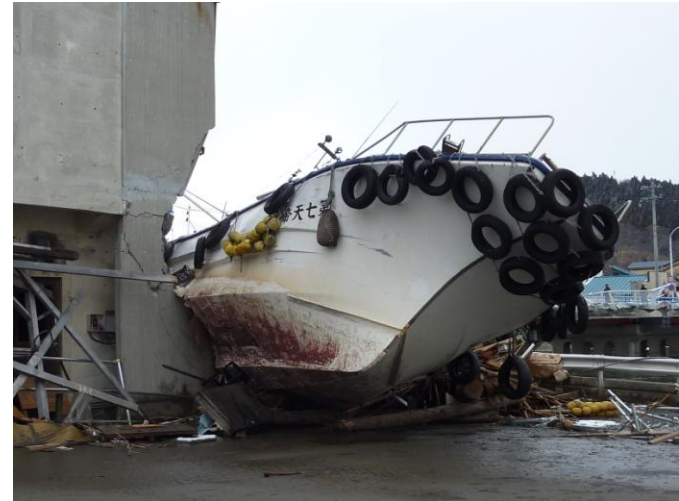
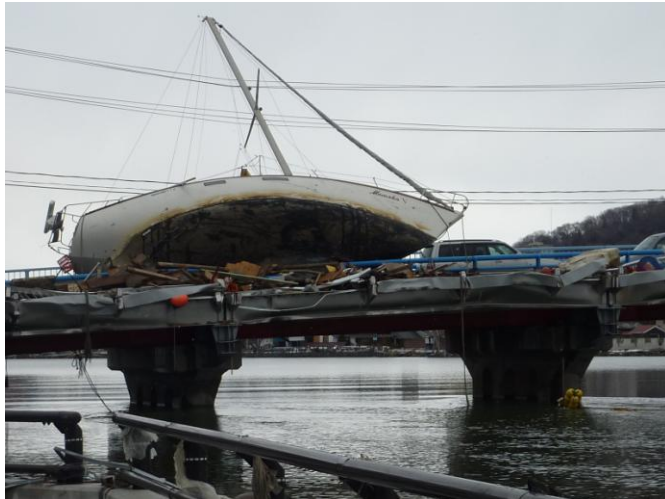
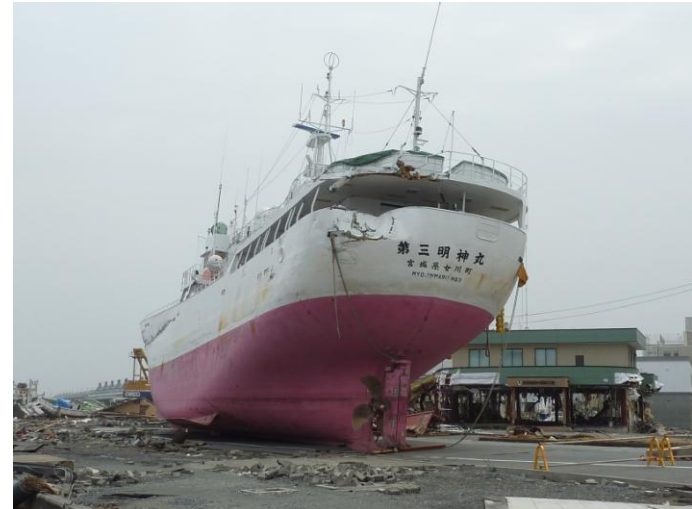
# 津波被害の特徴 —漂流物—

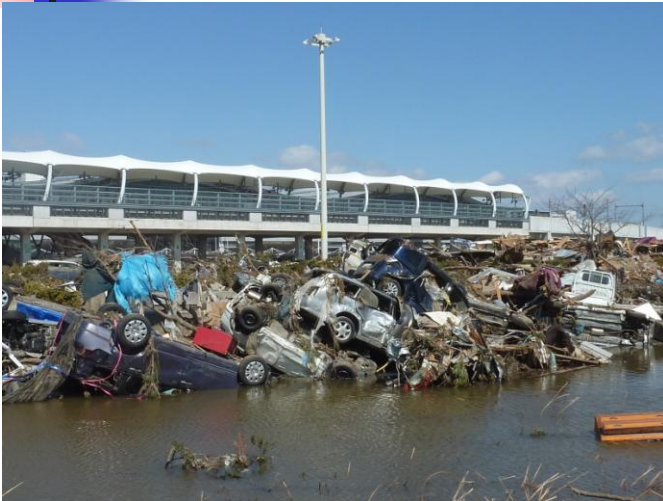
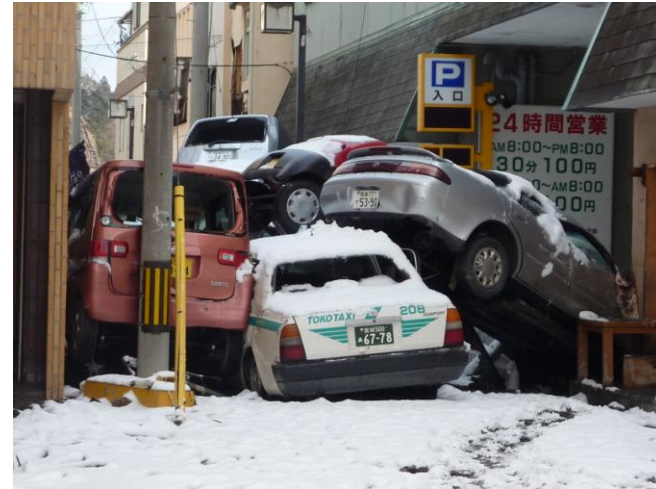
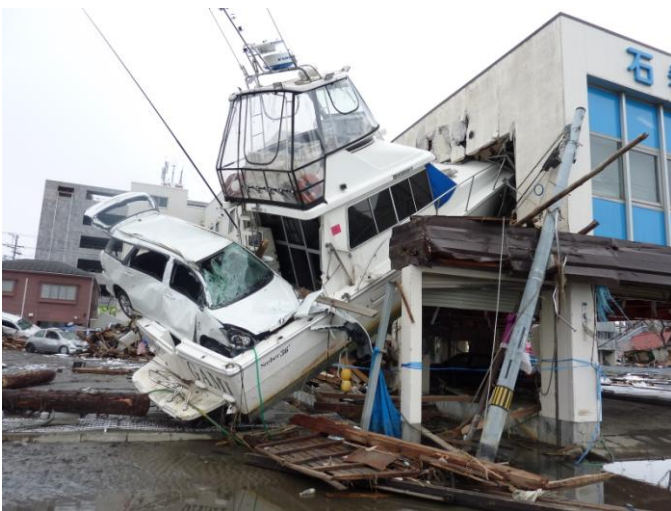
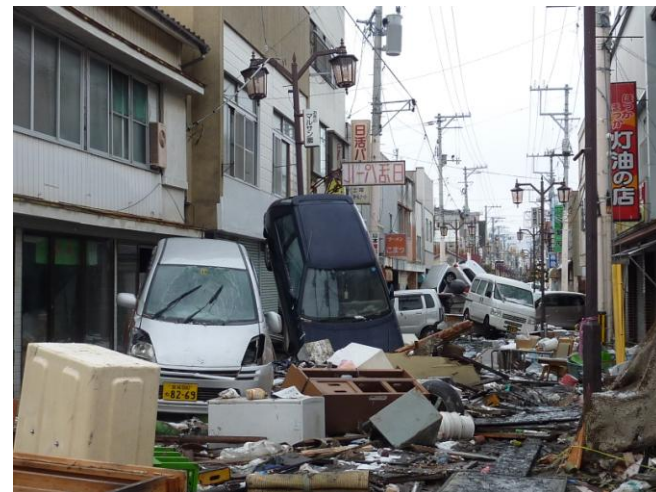
# 津波被害の特徴 —漂流物—

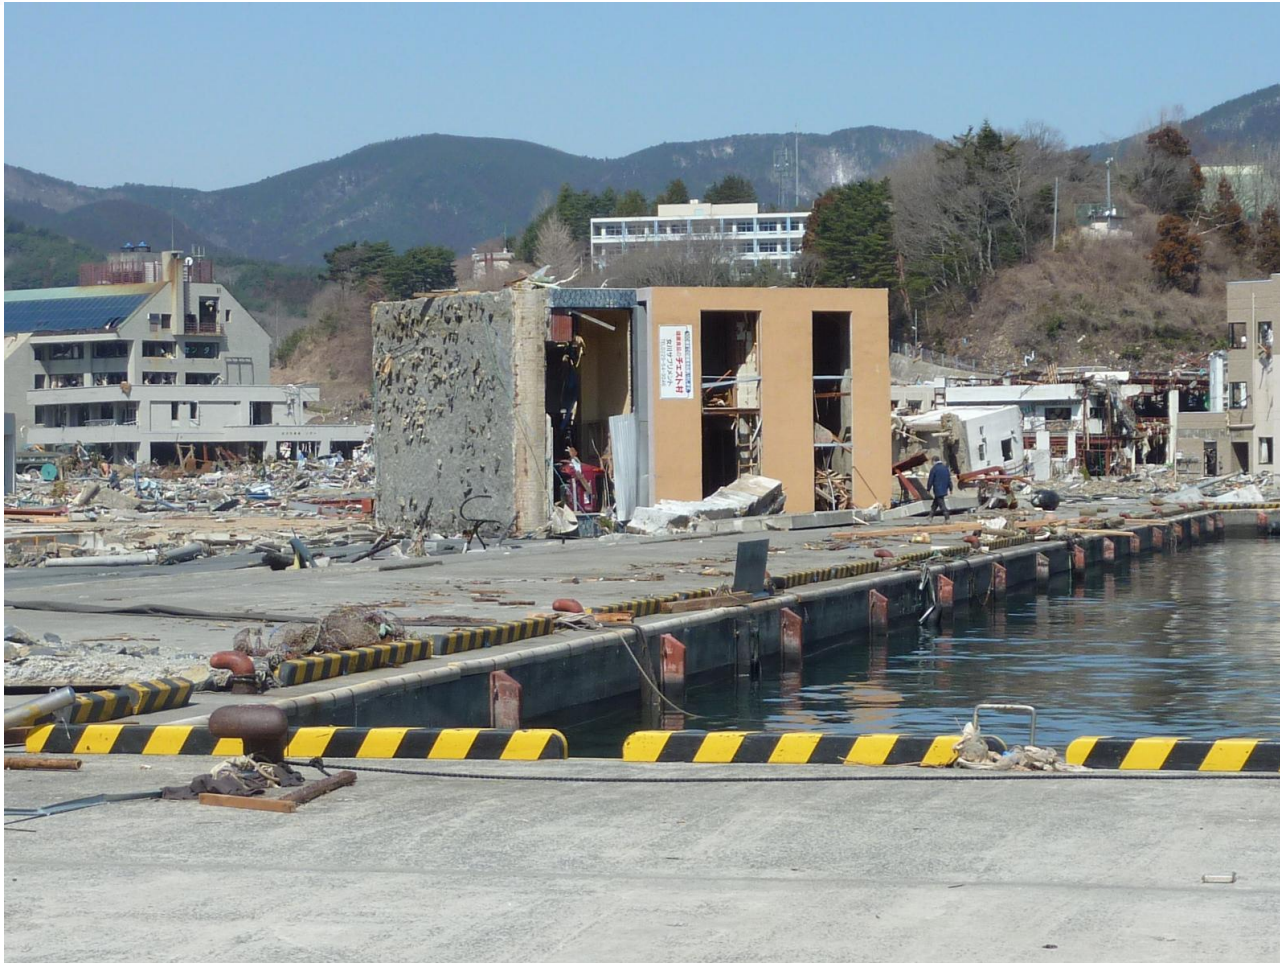
# 建物の転倒(宮城県女川町)

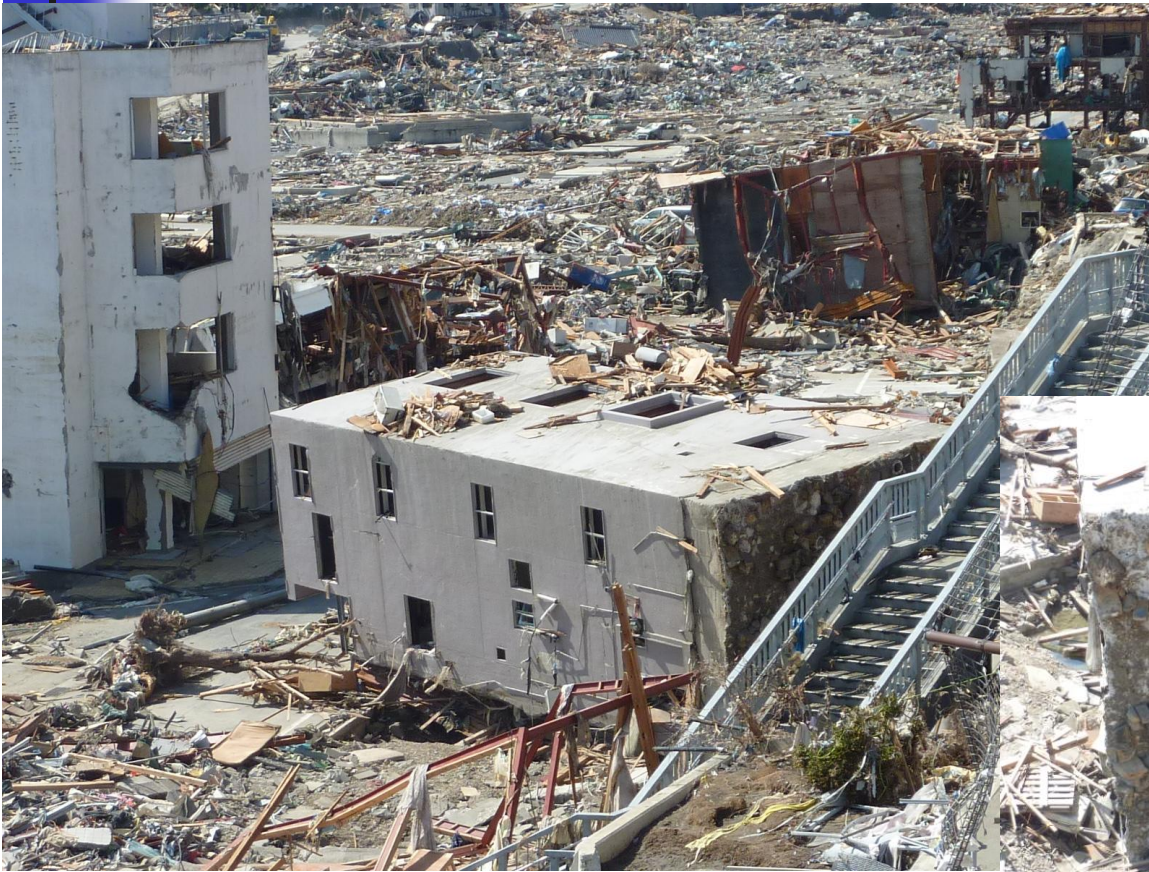
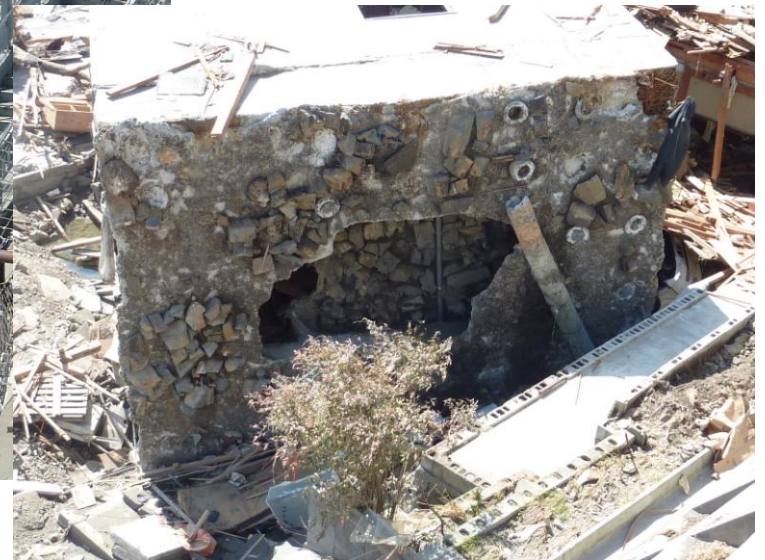
# 建物の転倒(宮城県女川町)

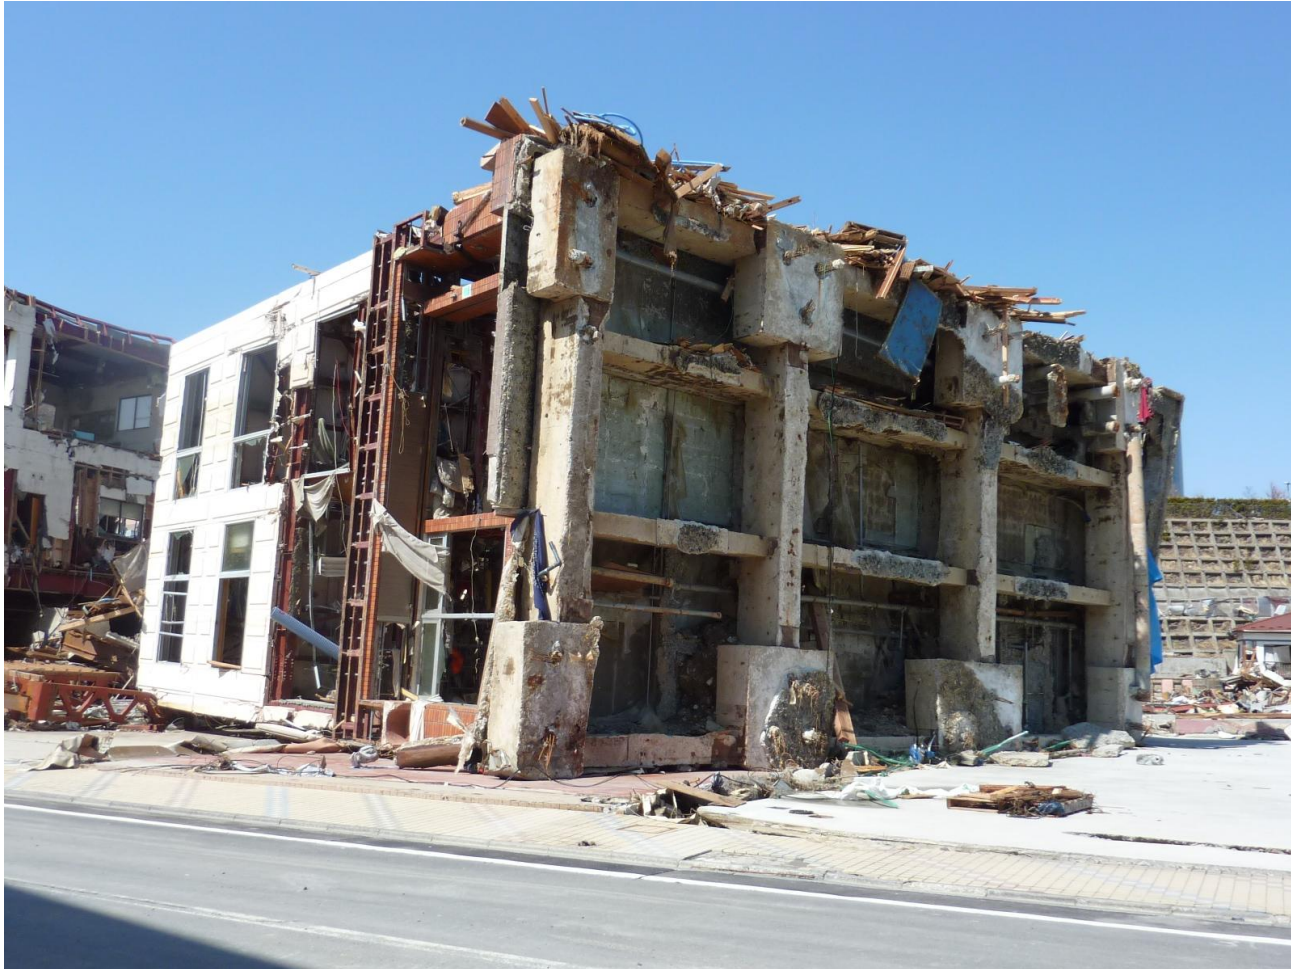
# 建物の転倒(宮城県女川町)

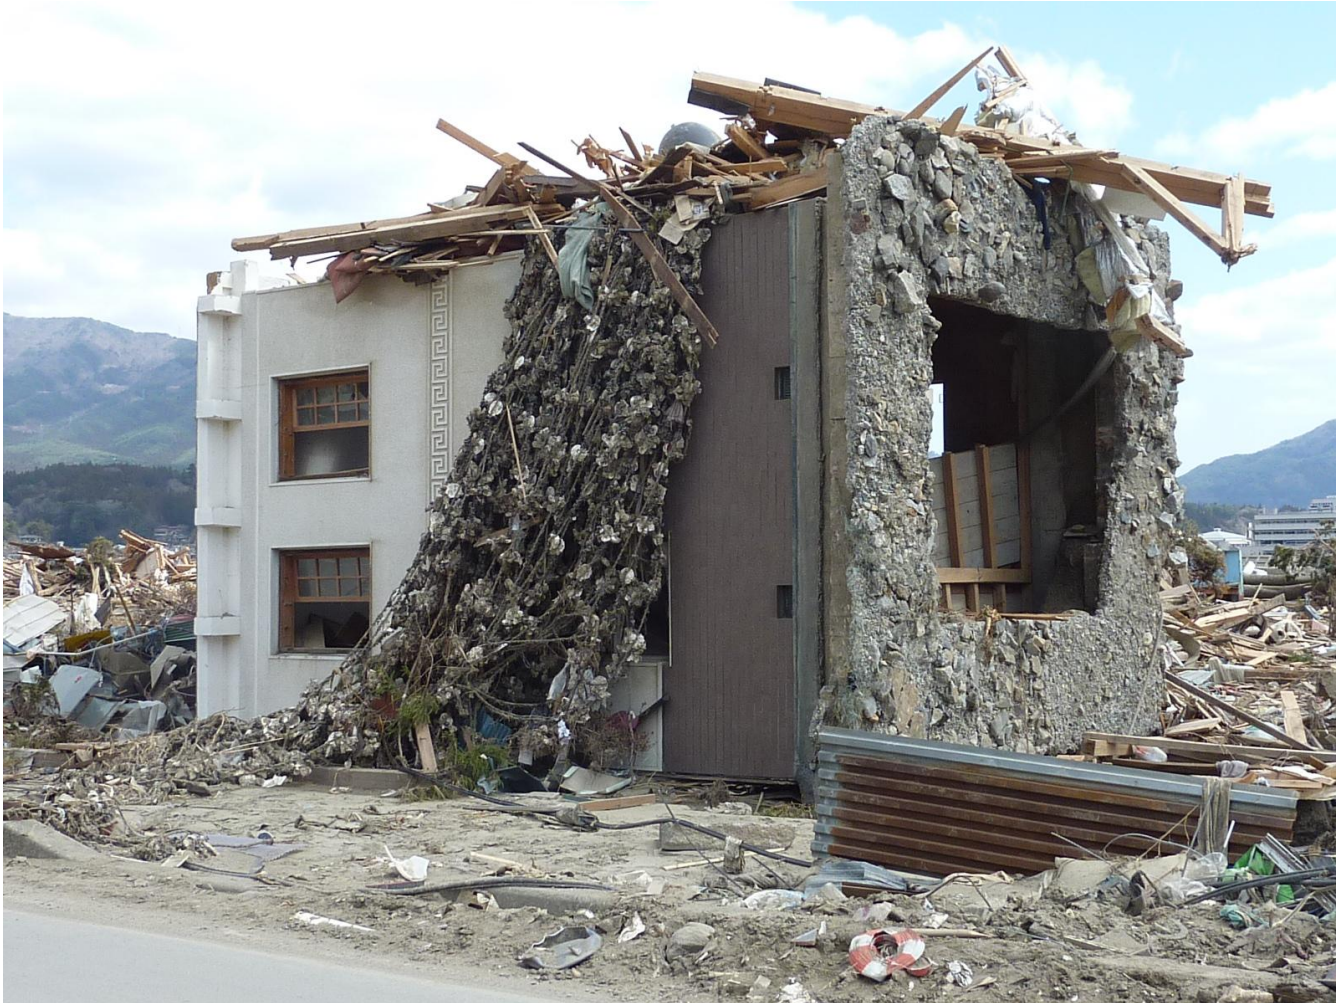
# 建物の転倒(岩手県陸前高田市)

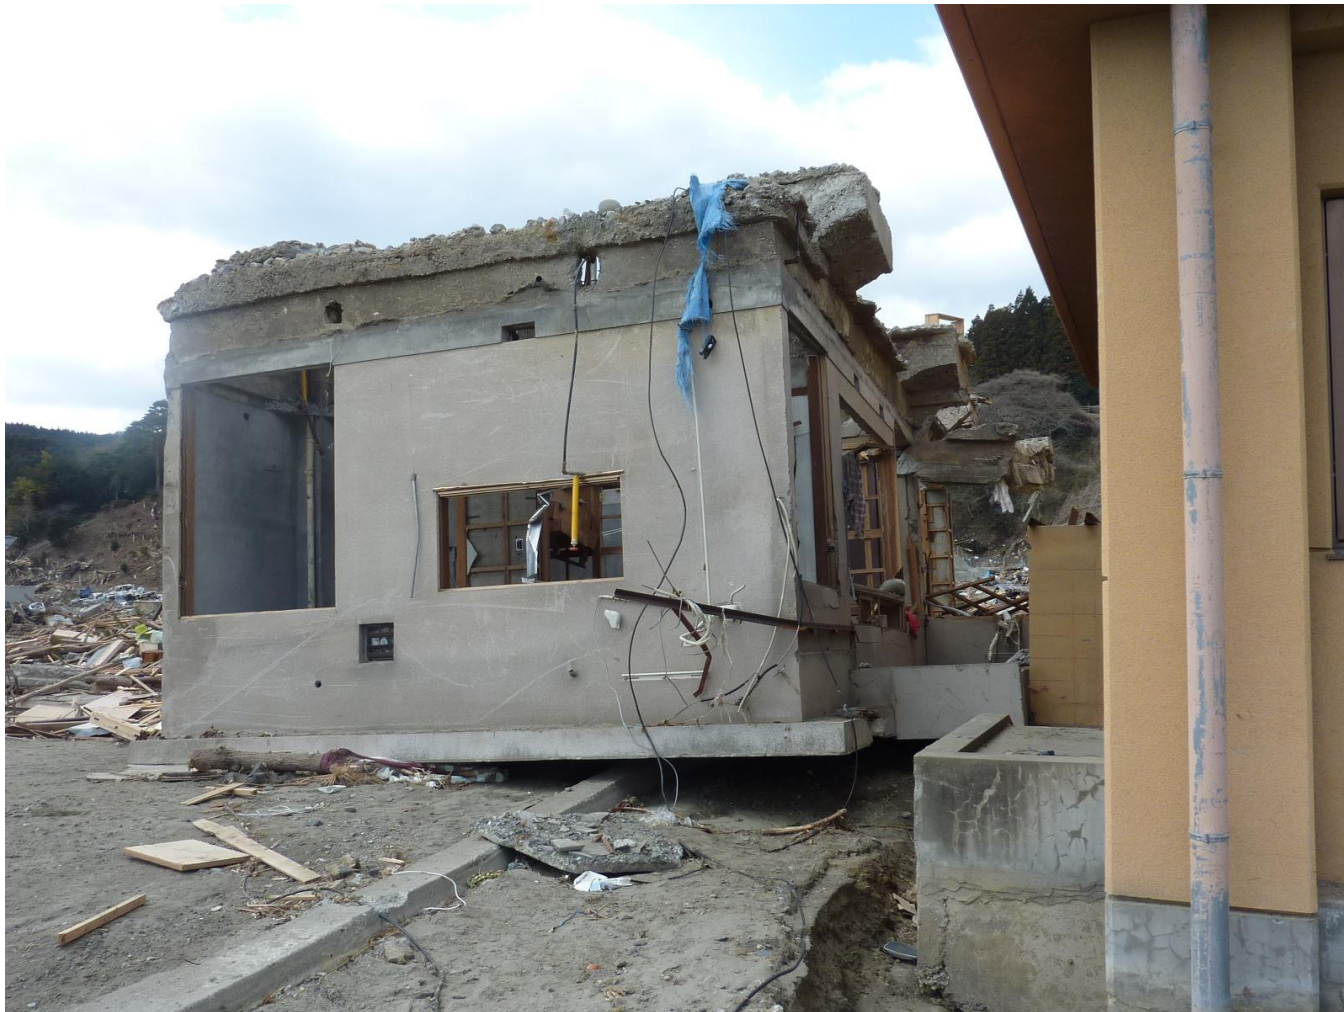
# 建物の転倒(岩手県陸前高田市)

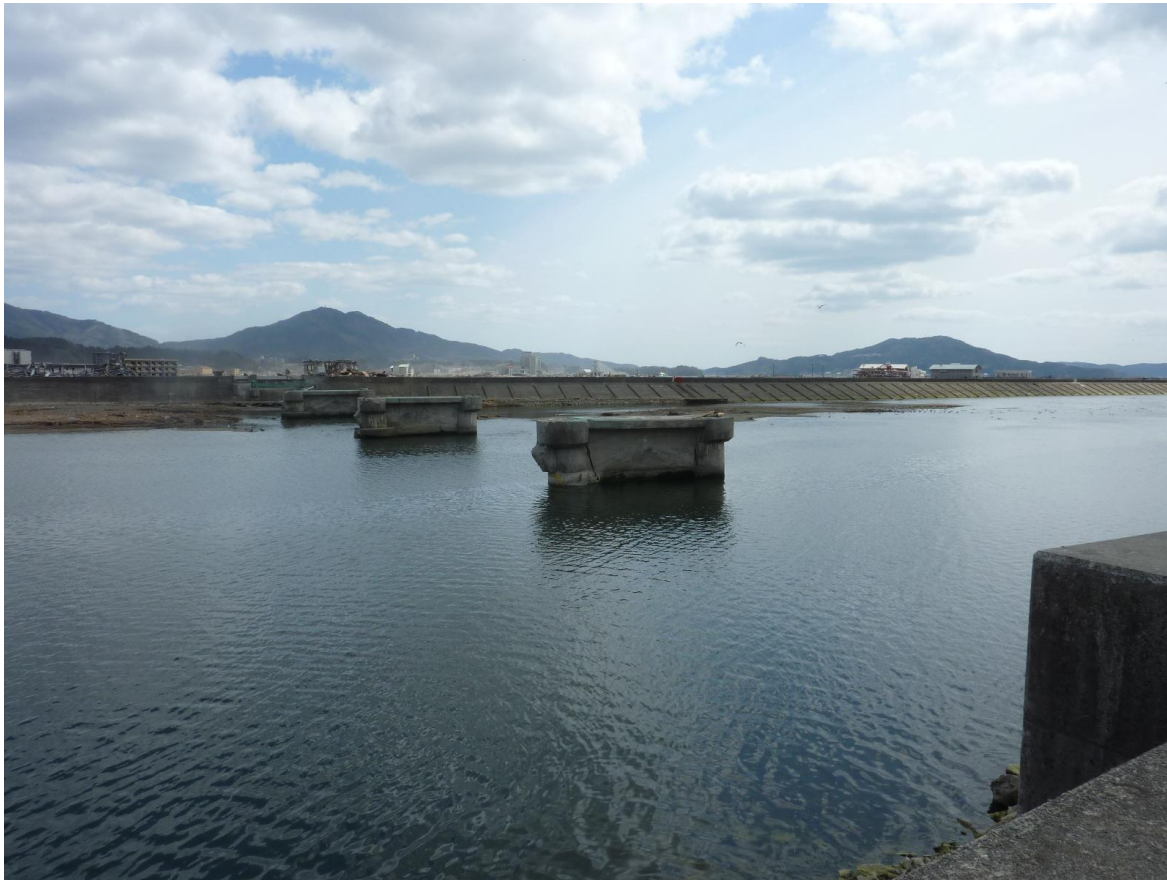
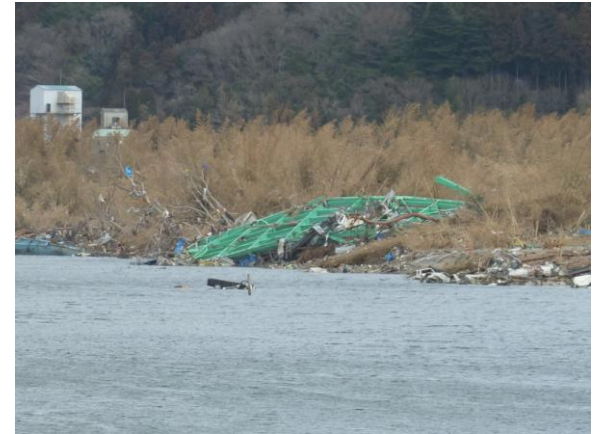
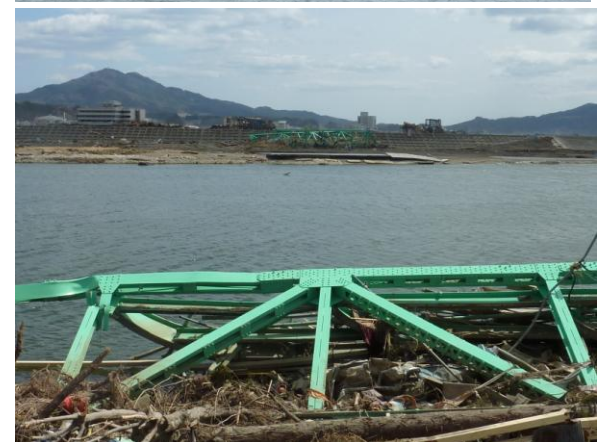
# 橋梁の流出(岩手県陸前高田市)

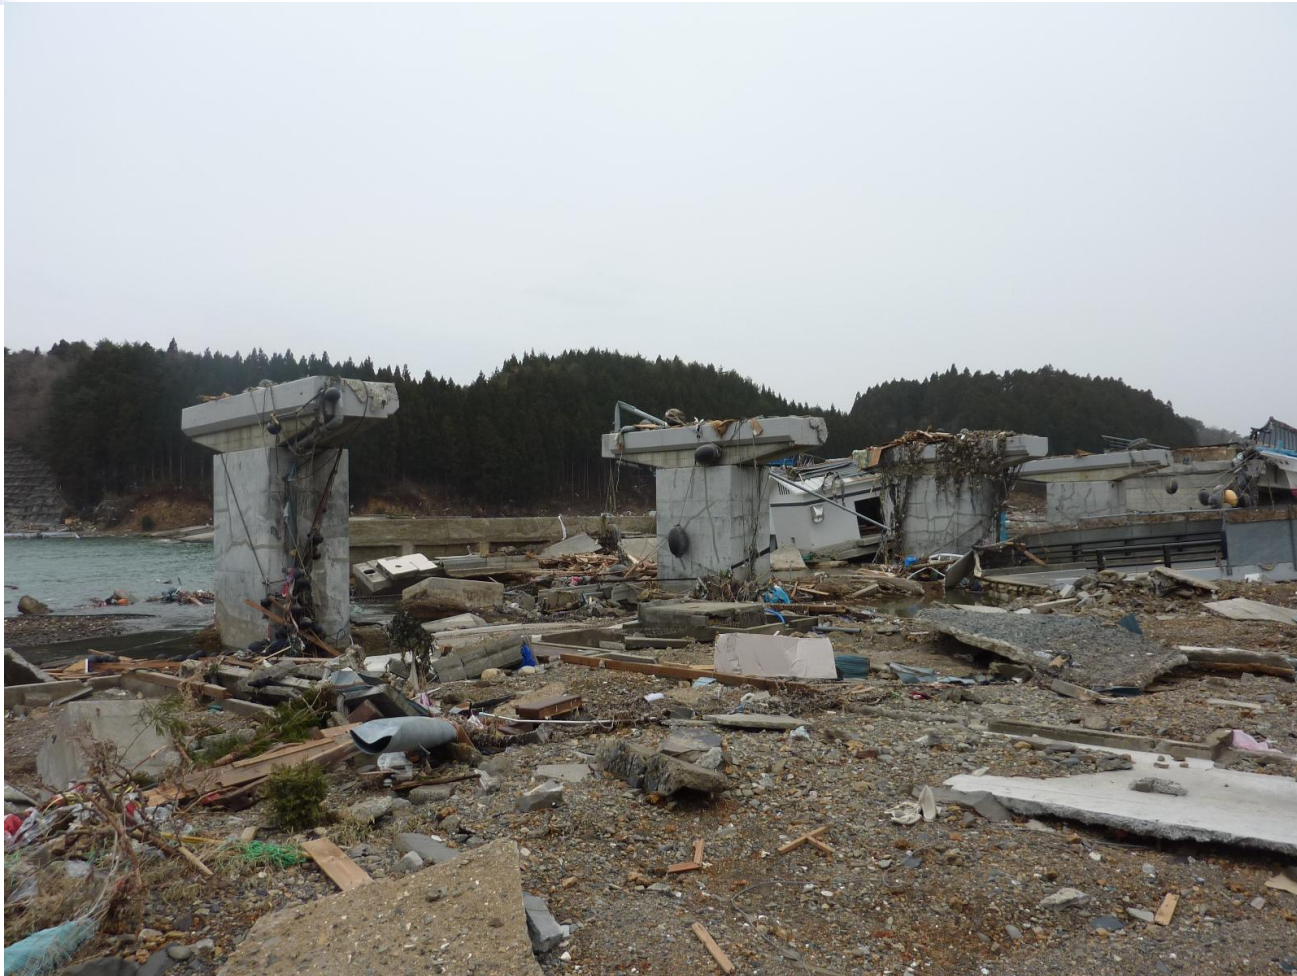
# 橋梁の流出(宮城県南三陸町)

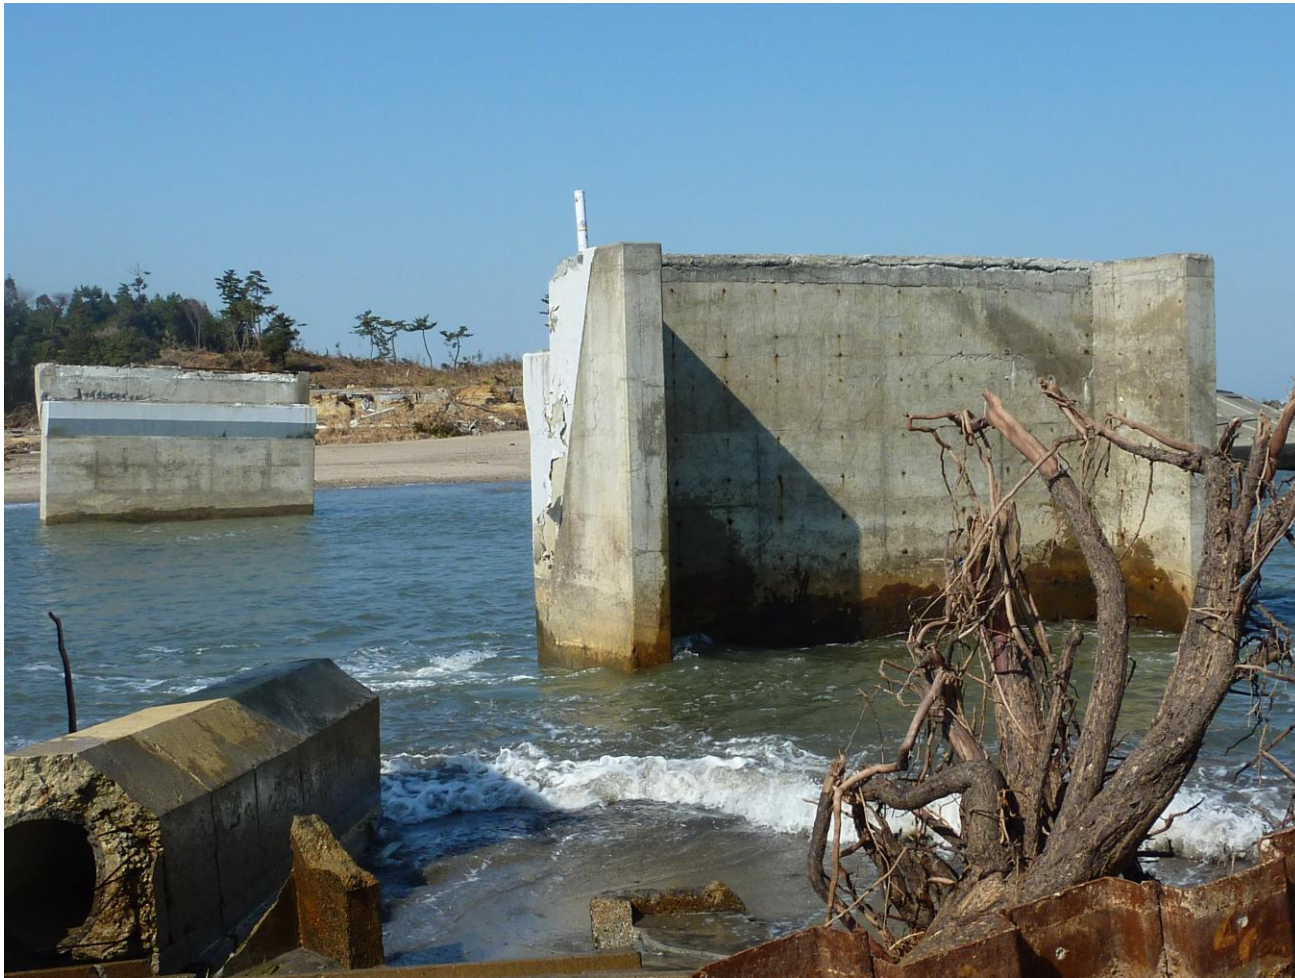
# 橋梁の流出(福島県新地町)

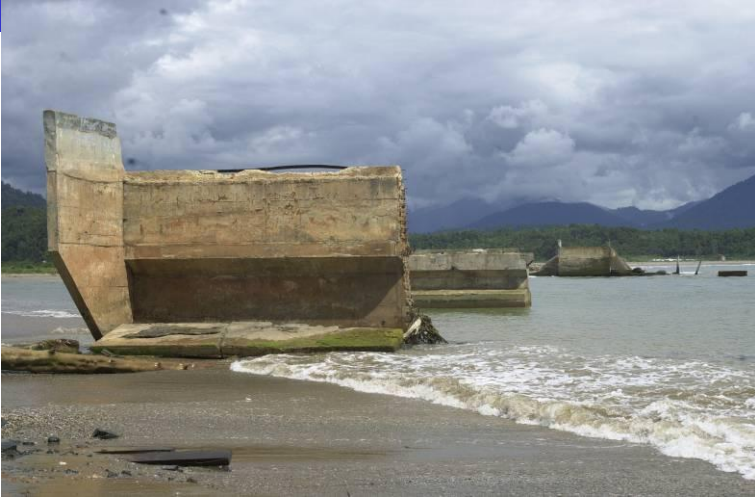
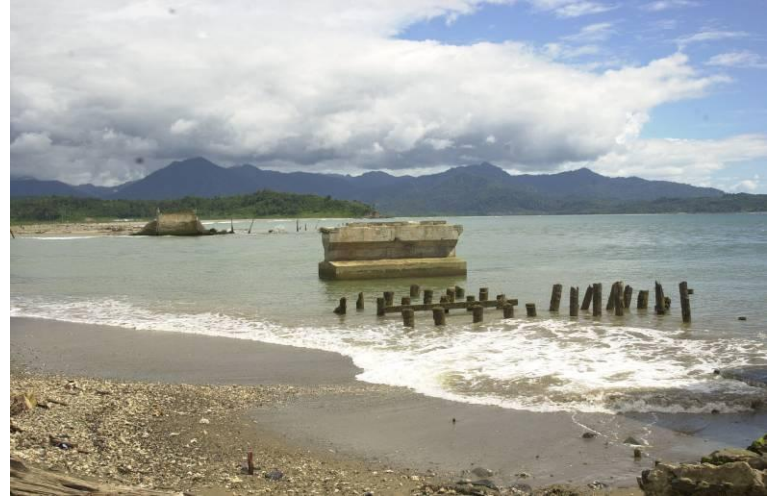
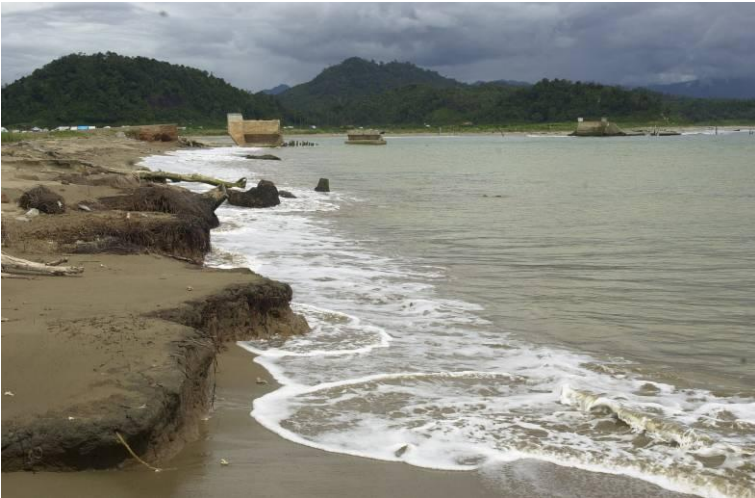
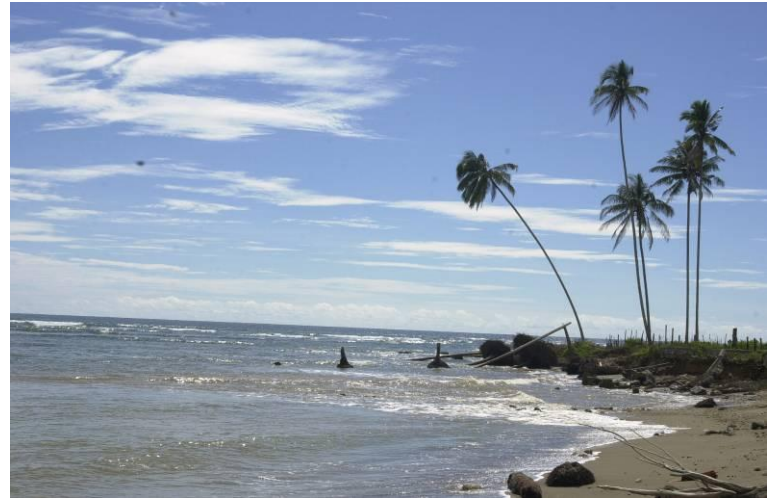
# スマトラ島西海岸の橋梁被害

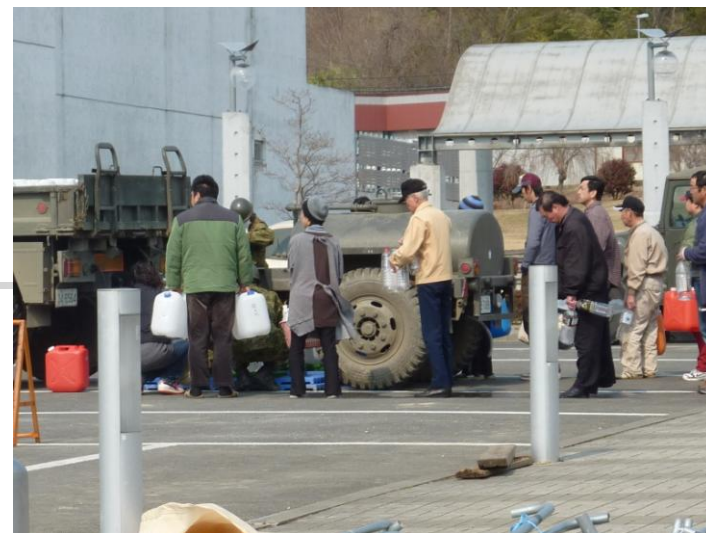
- 水没、流出による施設被害
- 洗掘による埋設管被害
- 地震動と津波による影響を同時に受けている事例は少ないが、内陸部では地震動による被害、海岸部では津波による被害を受けており、システムとしては複合災害
