土木学会東日本大震災被害調査団
(地震工学委員会) 緊急地震被害報告会

津波で被災した橋梁構造物の被害

山口大学大学院理工学研究科
渡邊 学歩

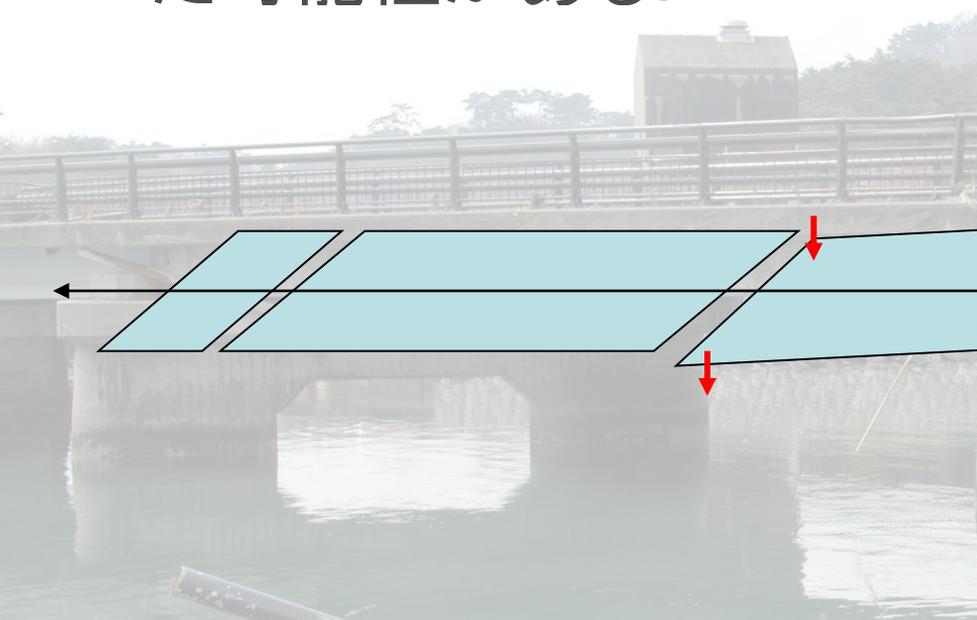
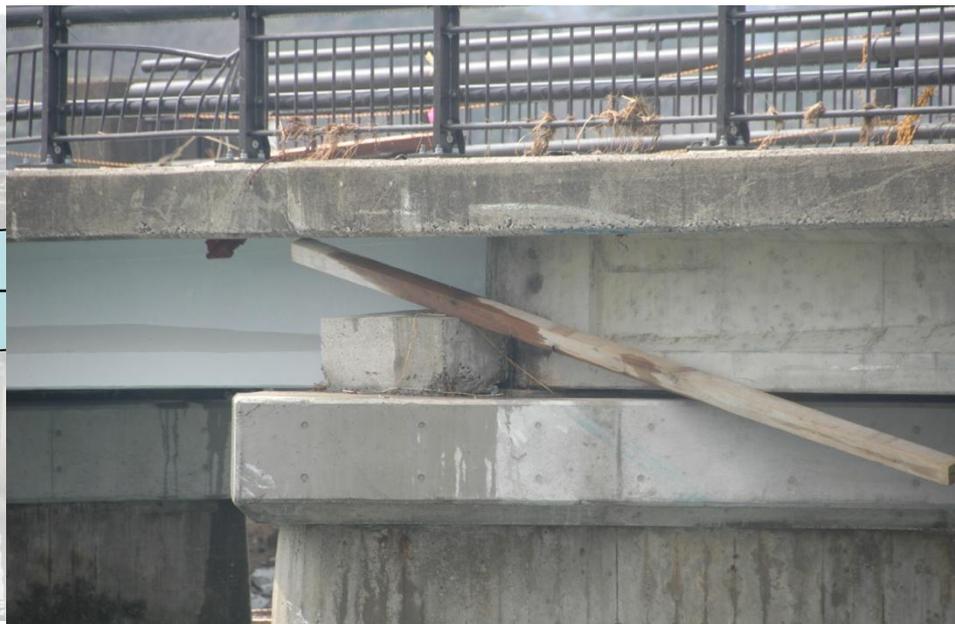
東松島地区： 松ヶ島橋

- 上部構造および下部構造は無損傷
- 堤防の後ろにあって波の力が小さかった可能性がある
- 斜桁が回転した形跡あり，サイドブロックが落橋を防いだ可能性がある。

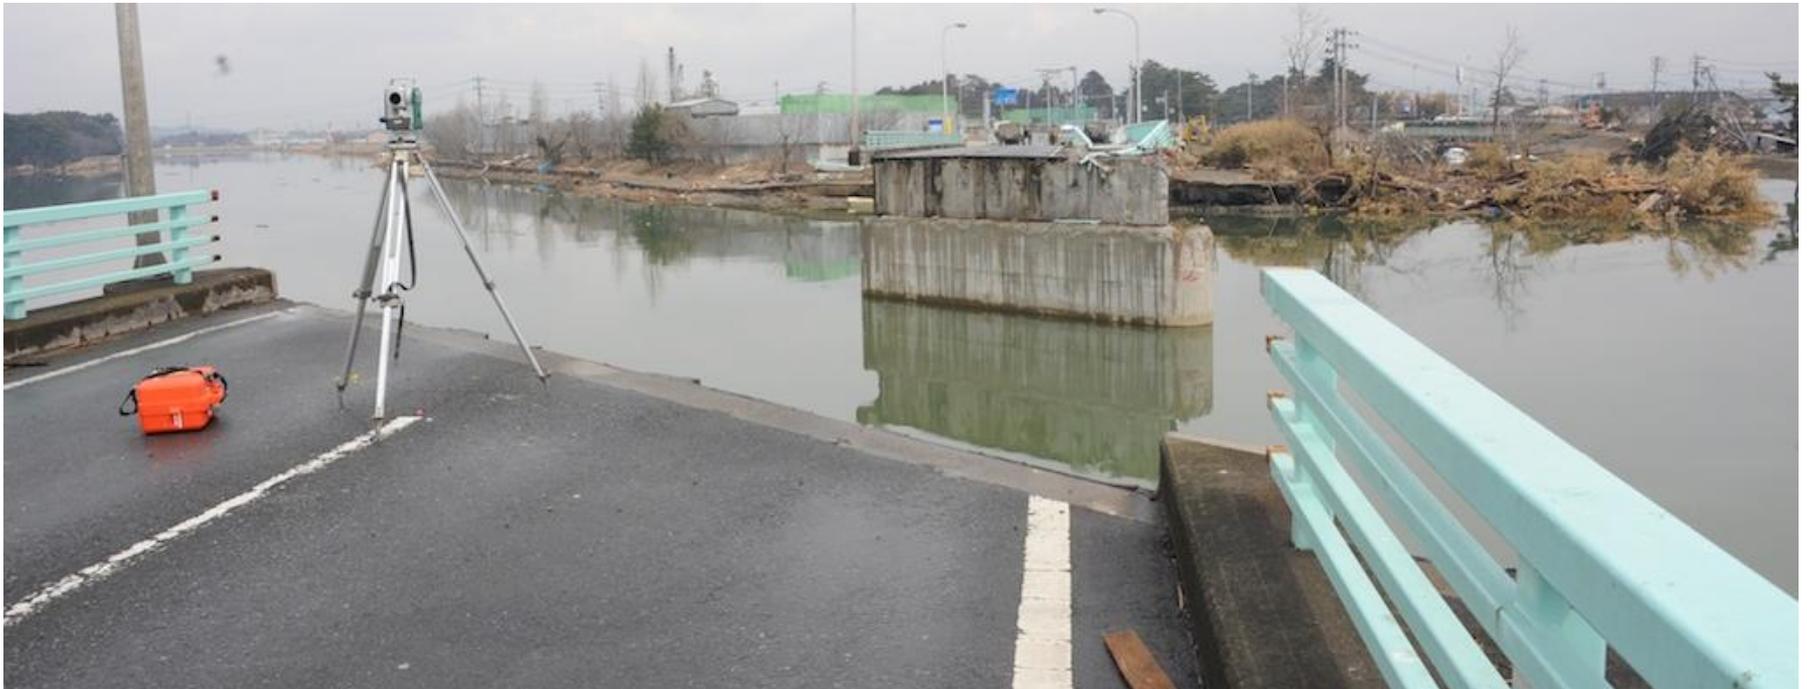
石巻地区： 定川大橋

- 下部構造は無傷だが、桁が流出
- 海岸の近くにある波の力が大きかった
- 斜橋で桁が回転して落橋しやすかった可能性がある

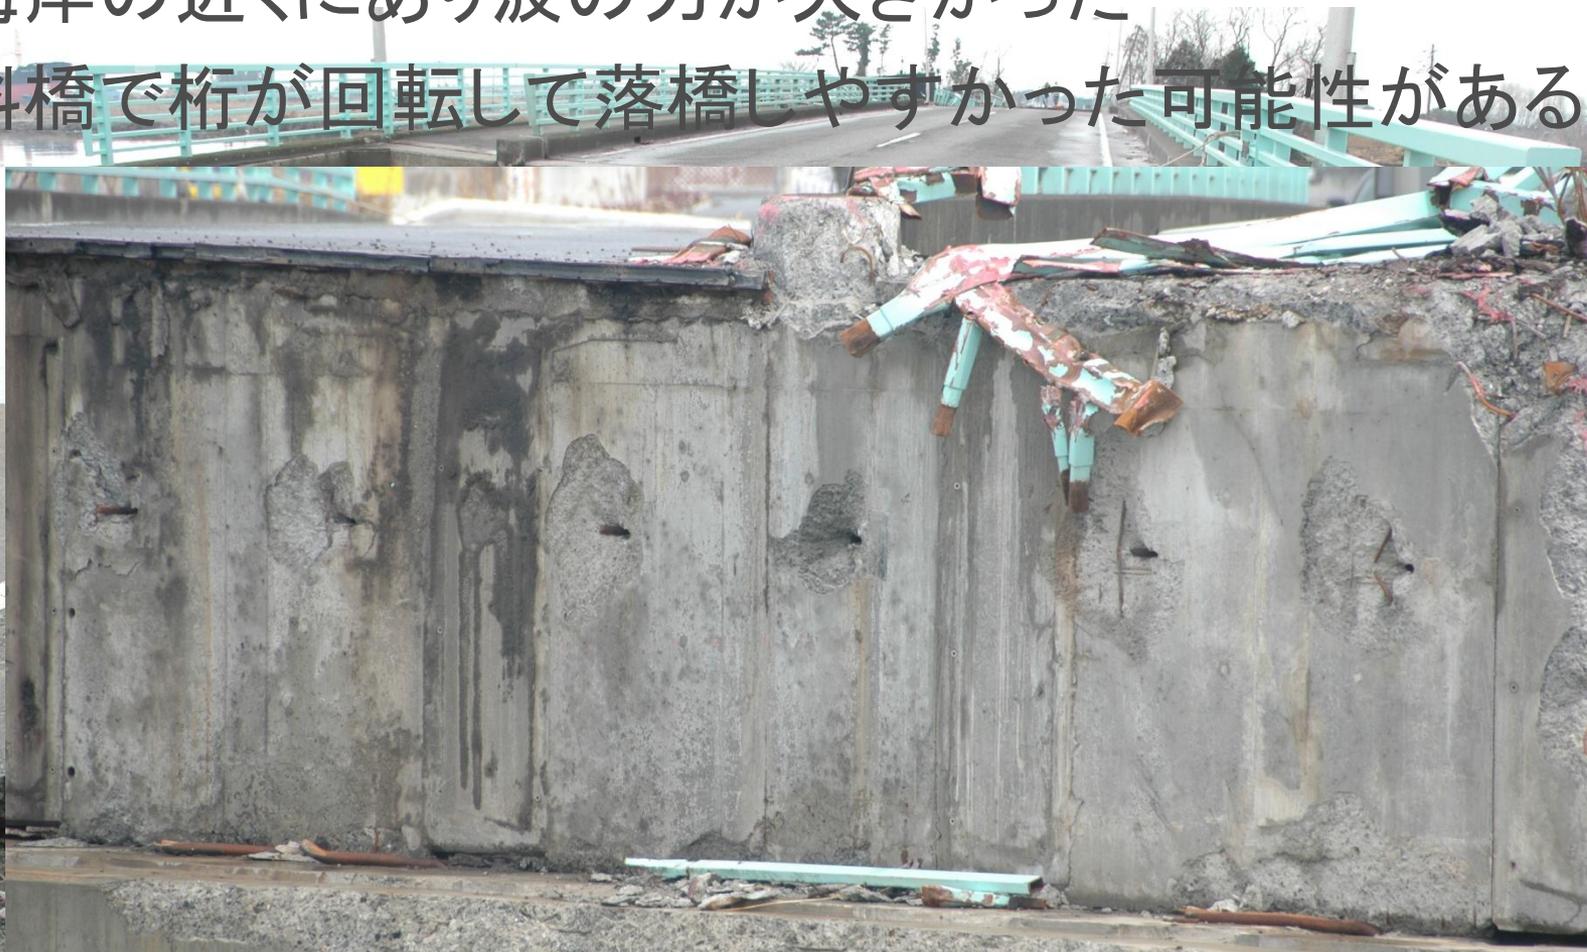
石巻地区： 定川大橋

- 下部構造は無傷だが、桁が流出
- 海岸の近くにあり波の力が大きかった
斜橋で桁が回転して落橋しやすかった可能性がある

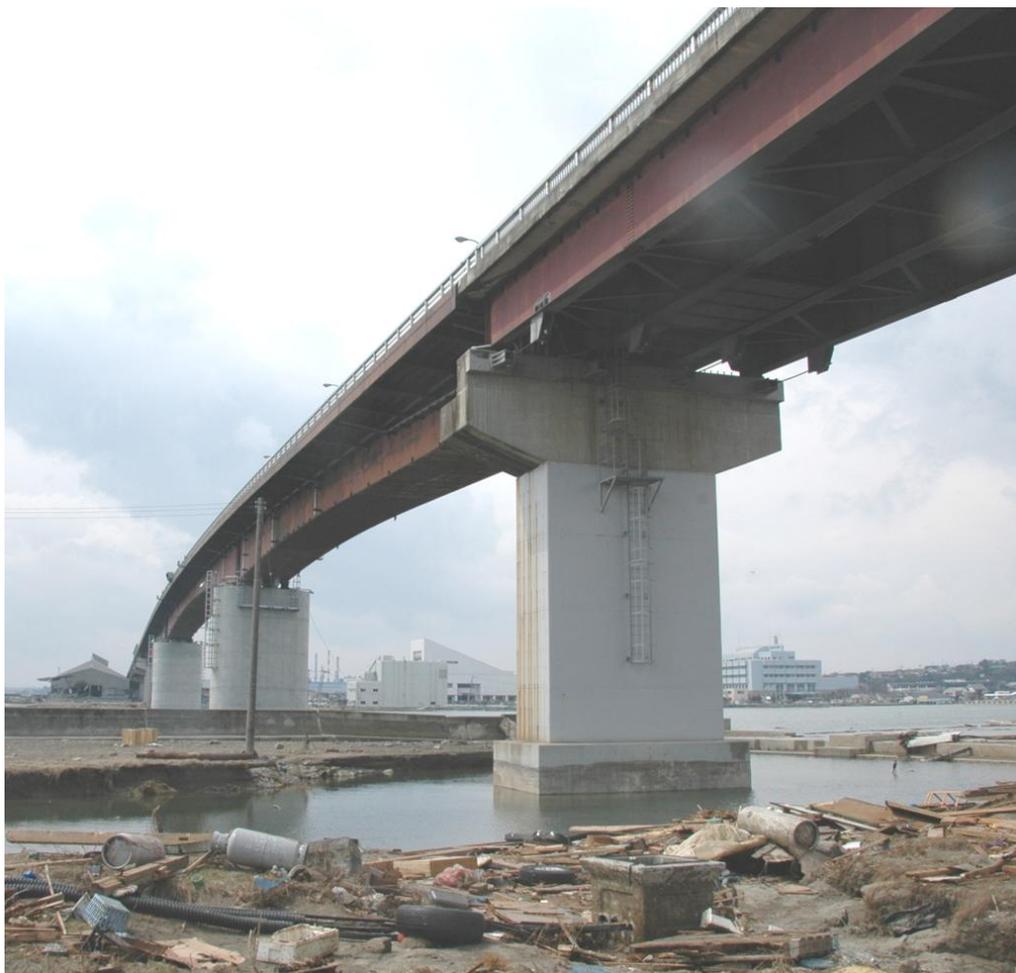
石巻地区： 日和大橋

- H8道示に基づく耐震補強工事が行われている
- 落橋防止構造が設置されている.
- 橋脚高さが十分に
あるために、
上部構造には津波が届かなかった

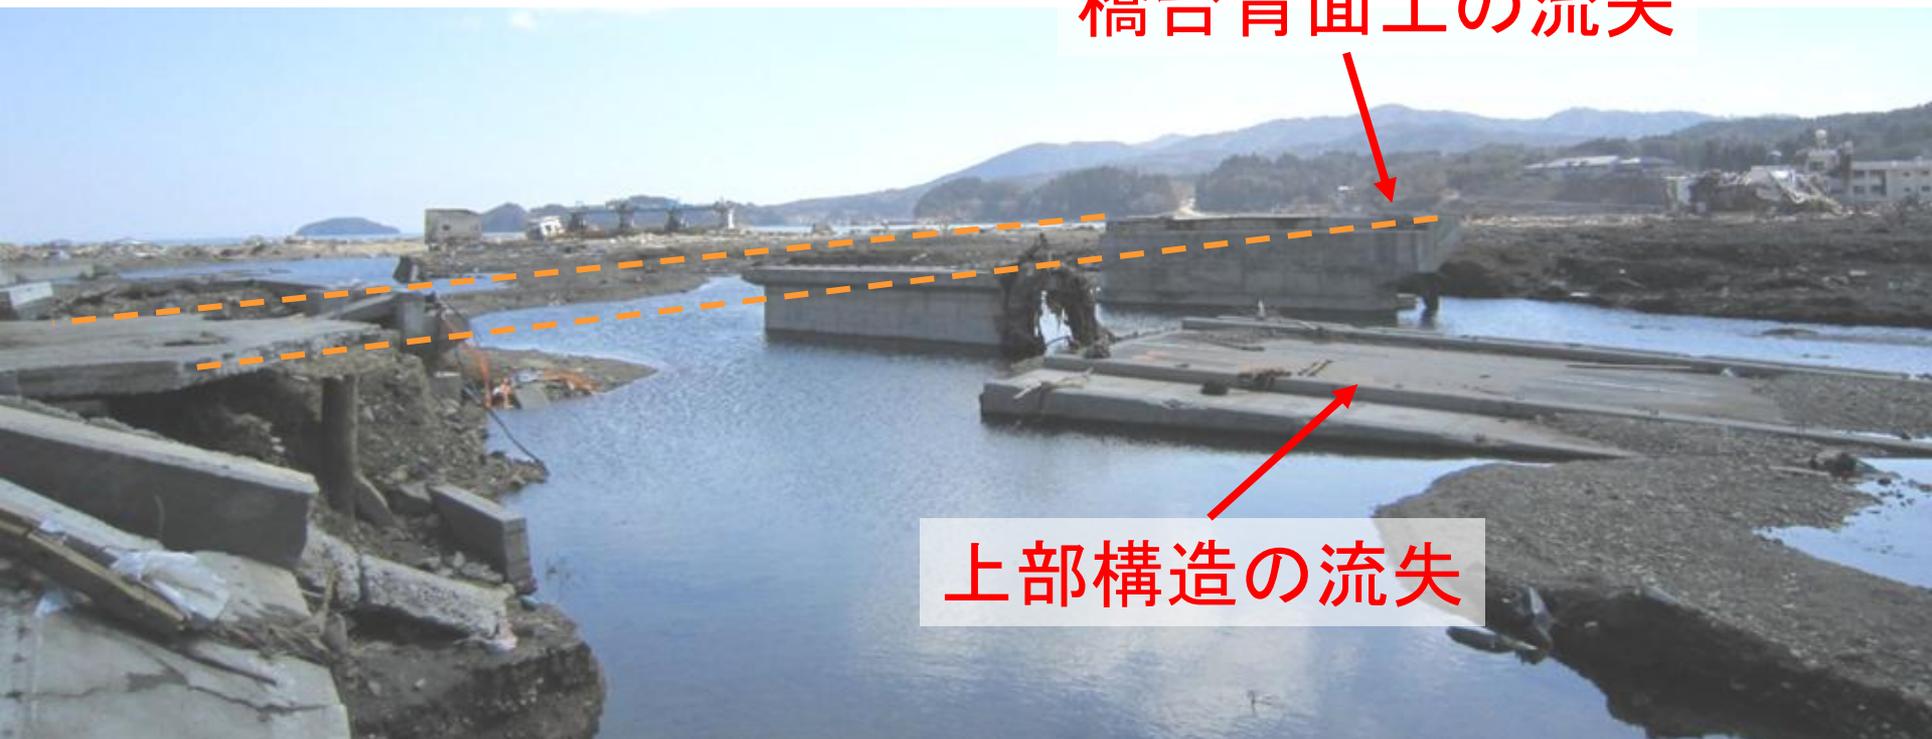
南三陸地区：折立橋

- 下部構造は無傷であったが、桁をつなぐアンカーバーが脆弱で津波による揚力にも耐えられなかった

橋台背面土の流失

上部構造の流失

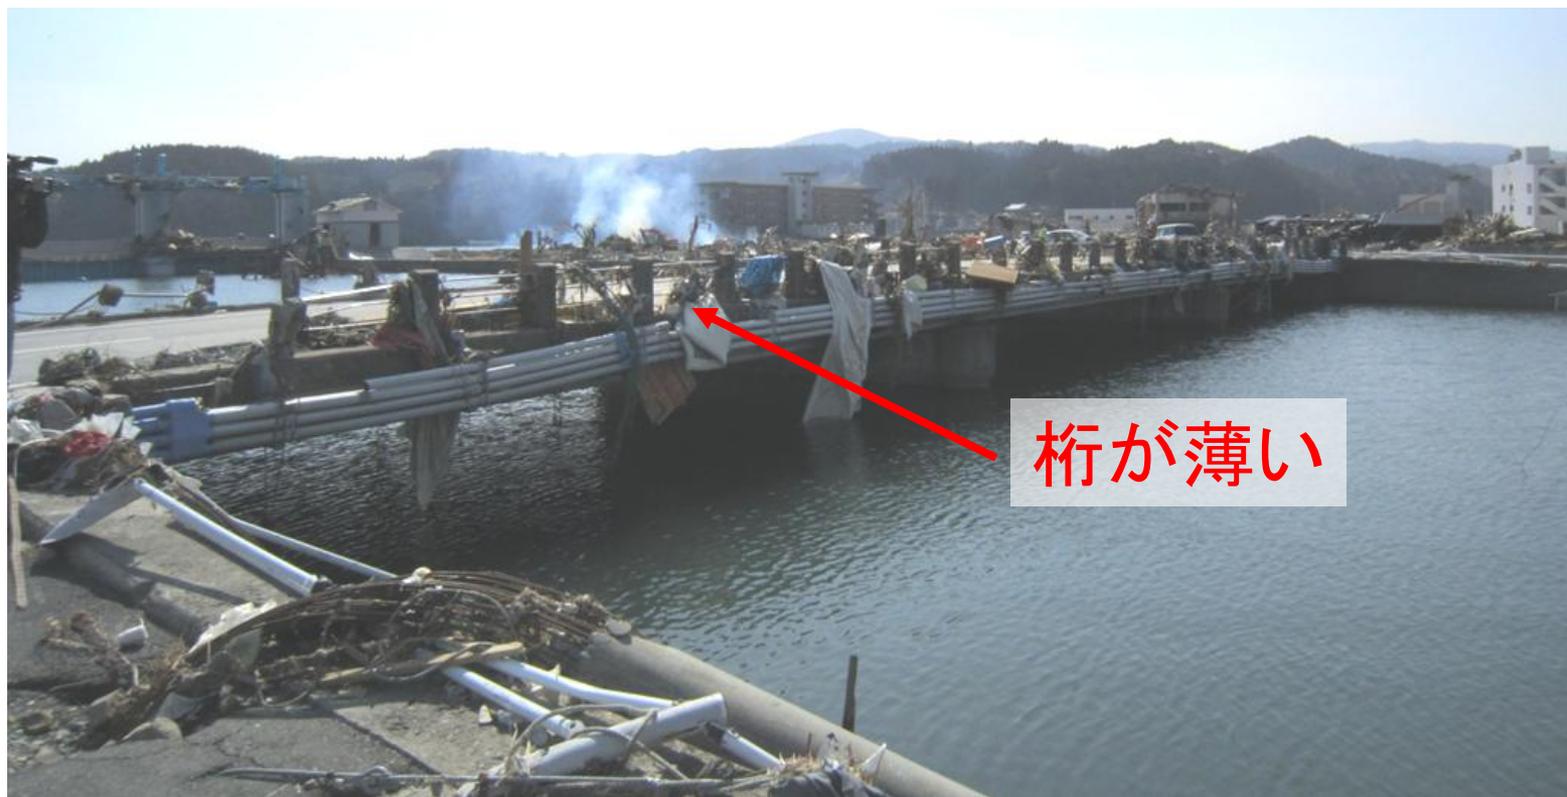
南三陸地区： 港橋

- 海岸に近く津波の力は大きかったと推定されるが、桁が薄いため津波の流れを阻害しなかった

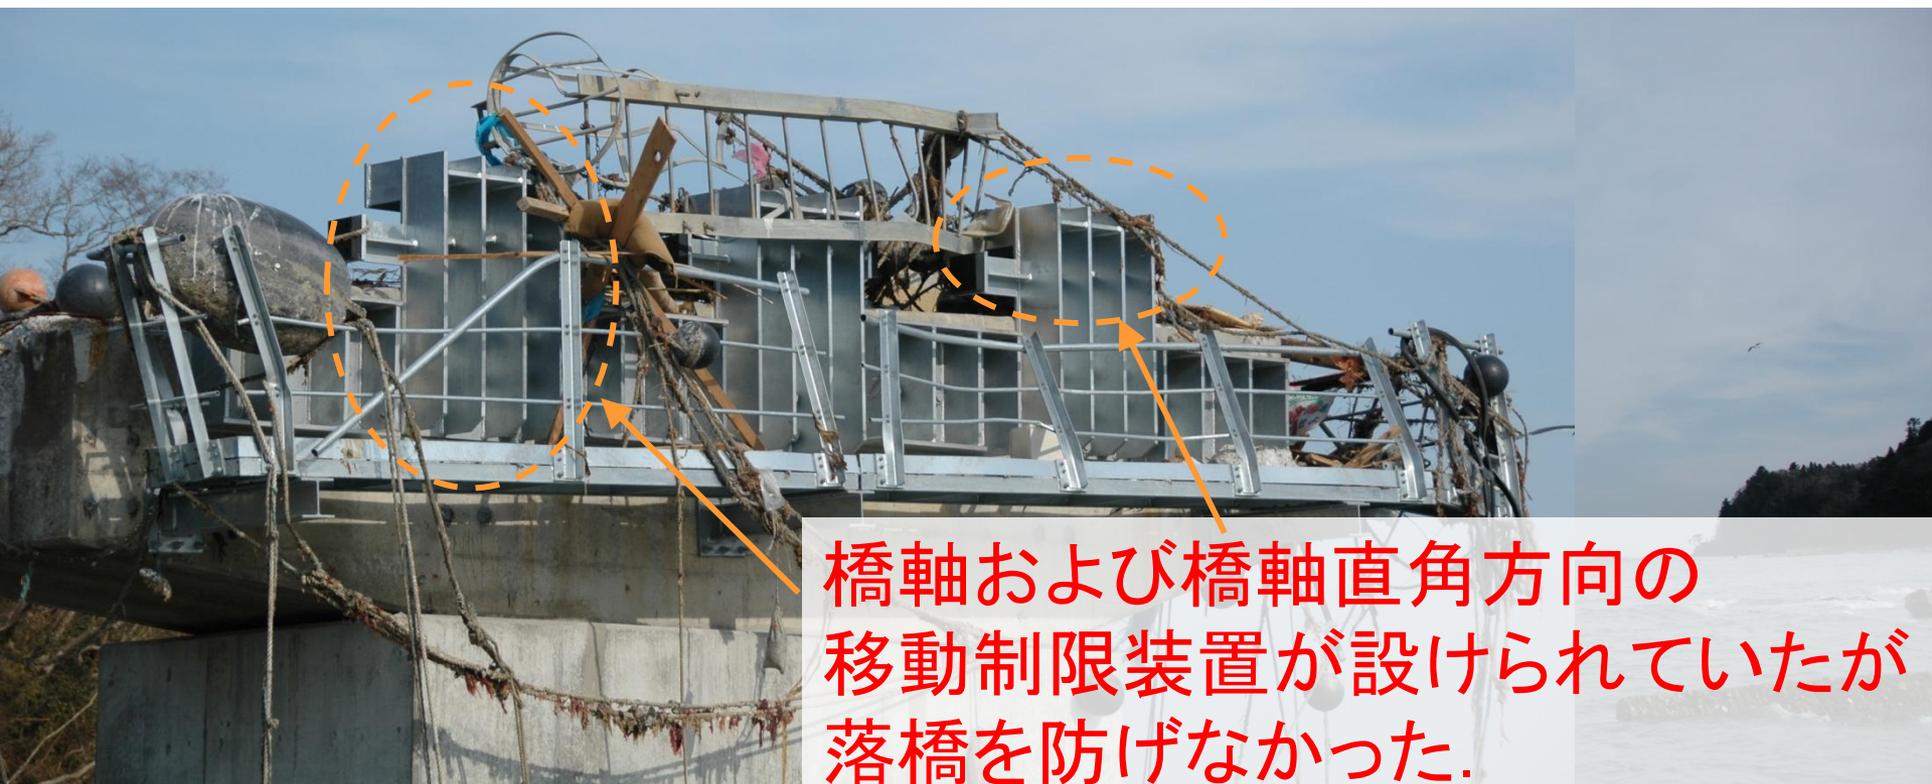
南三陸地区：歌津大橋

- 海岸に近く津波の力が大きかったと推定される
- 桁流失（サイドブロックあり，津波の揚力により落橋）

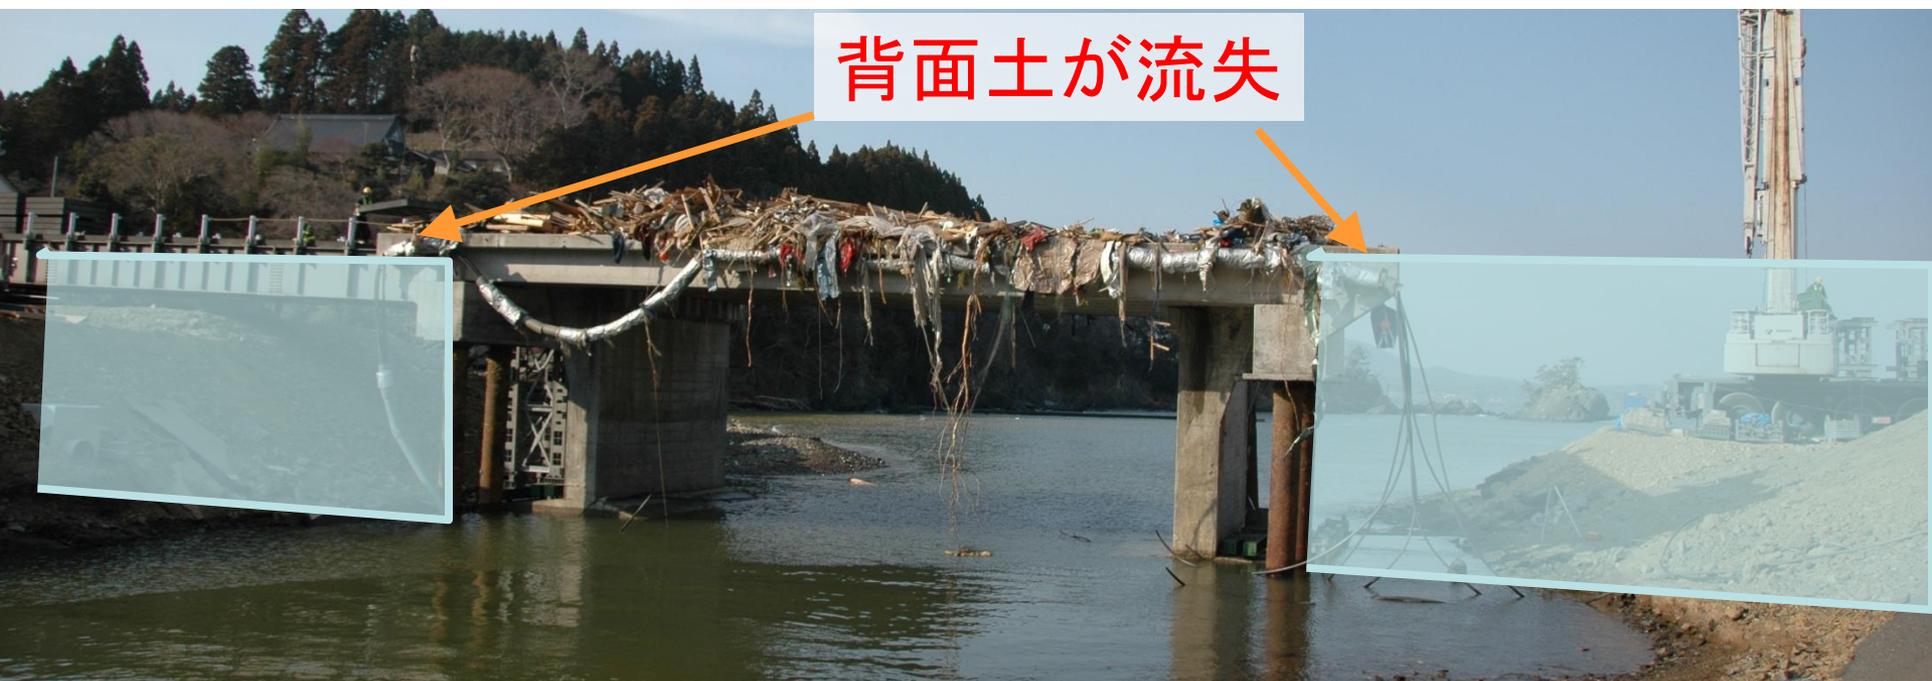
気仙沼地区：二十一浜橋

- 海岸に近く津波の力は大きかったと推定される
- 橋脚は無損傷，橋台背面土流失したために橋台背面に損傷が集中して，落橋そのものは免れた

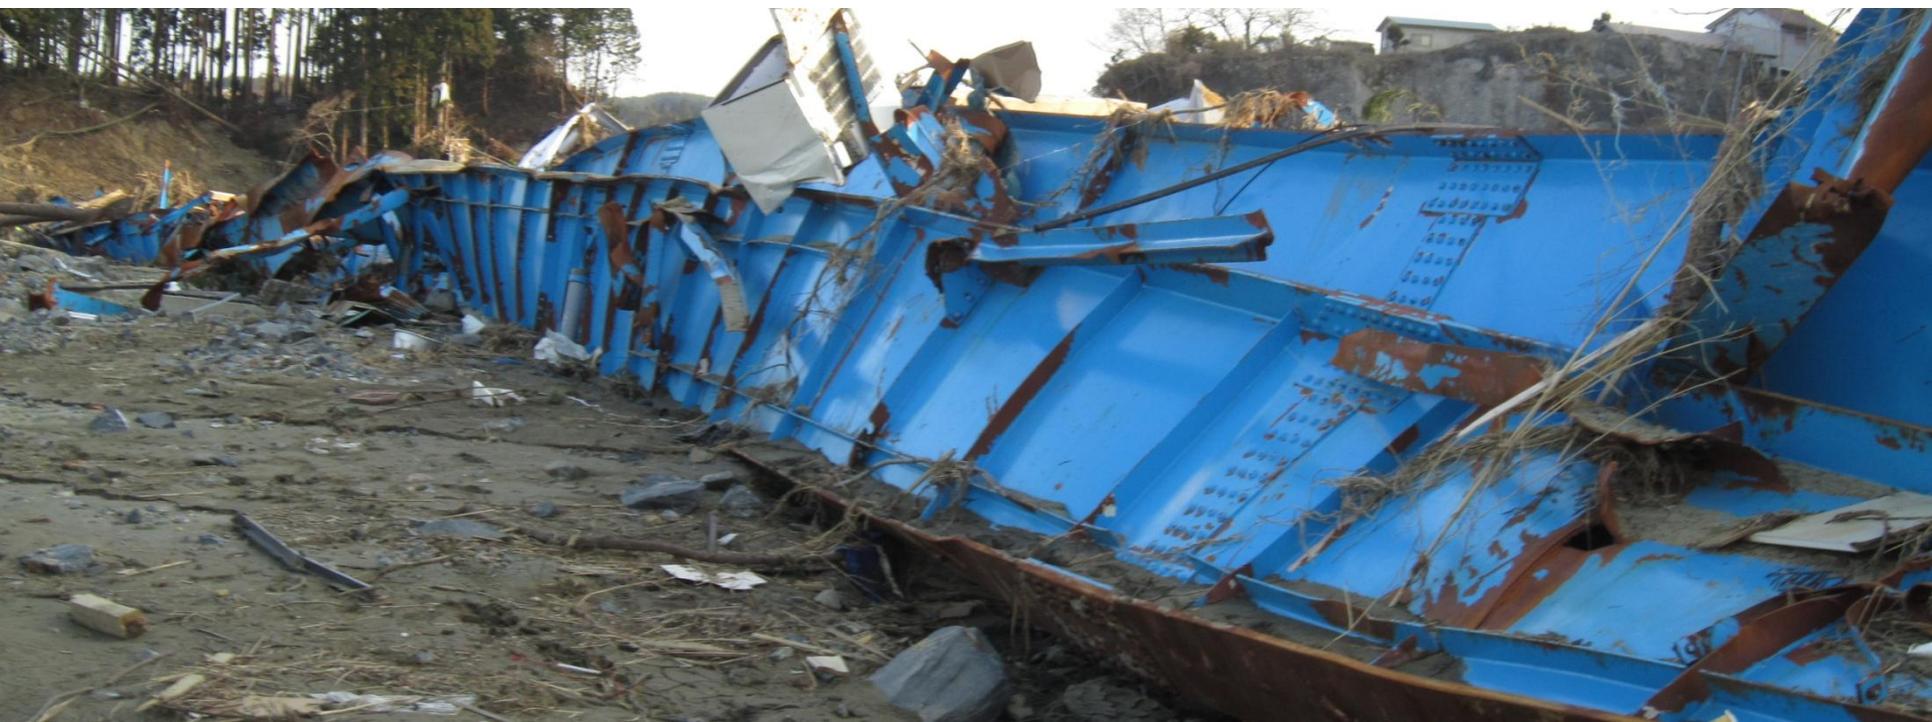
気仙沼地区：小泉大橋

- 海岸に近く津波の力が大きかったと推定される
- 支承が脆弱であったため、津波による揚力によって支承が損傷して桁が流失
- 洗掘によって橋脚1基が流失

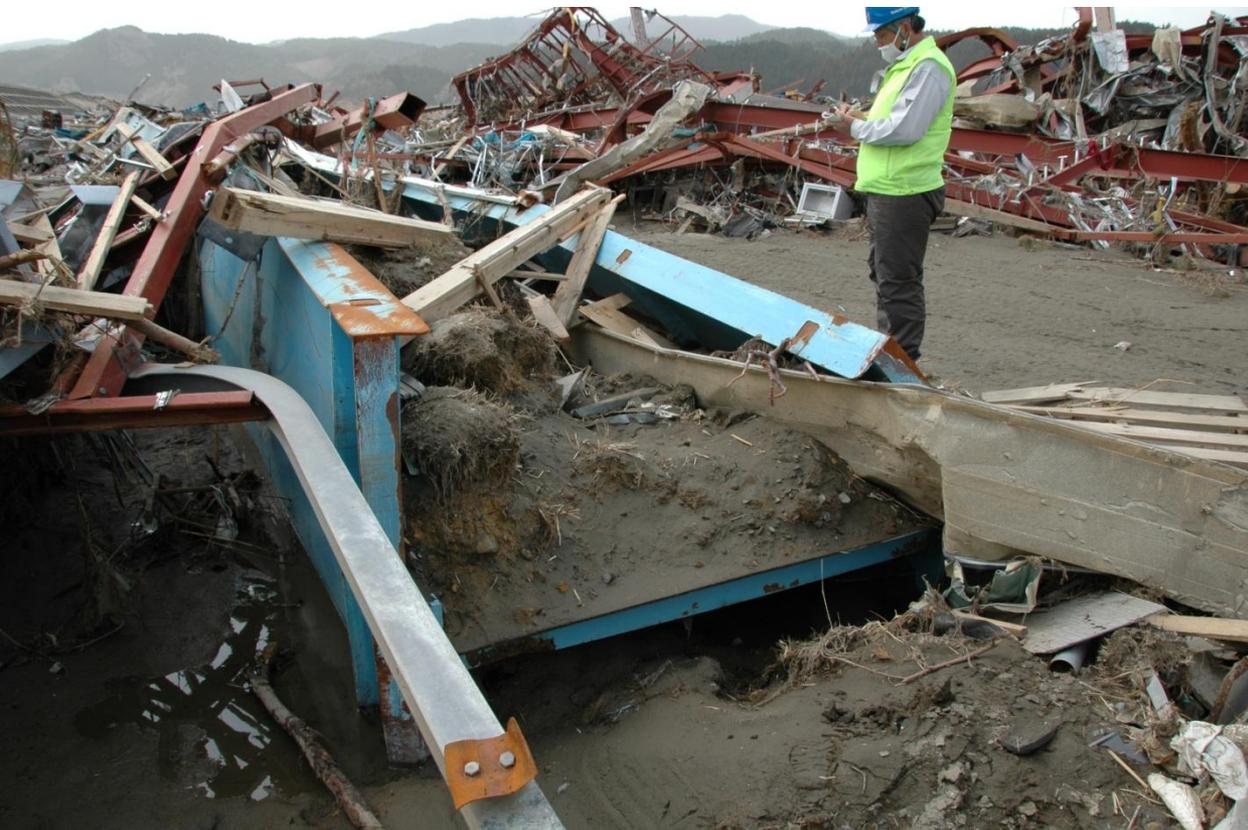
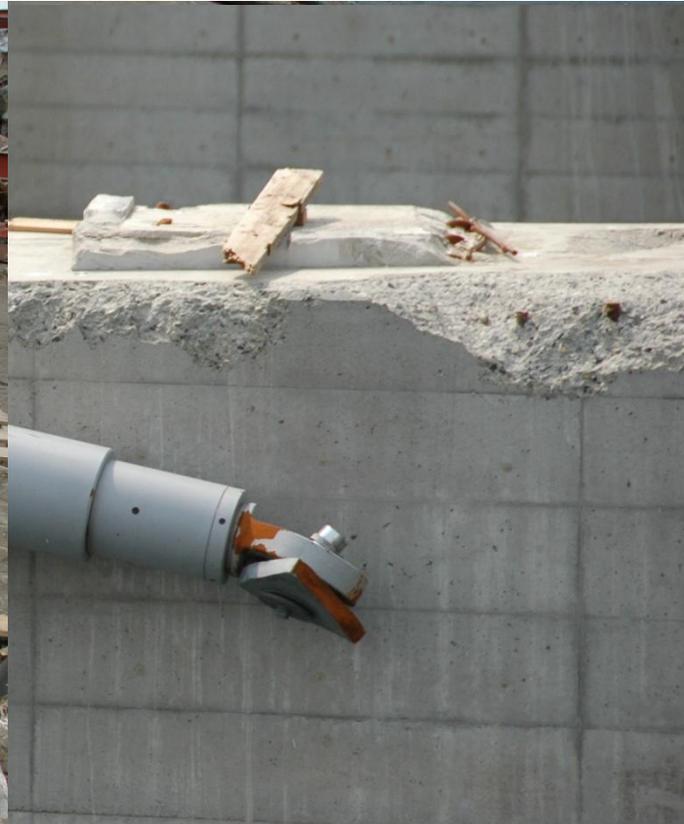
陸前高田地区： 気仙大橋

- 海岸に近く津波の力が大きかったと推定される
- 支承が脆弱で、橋脚上では橋軸直角方向の移動制限装置なども無く桁が流失

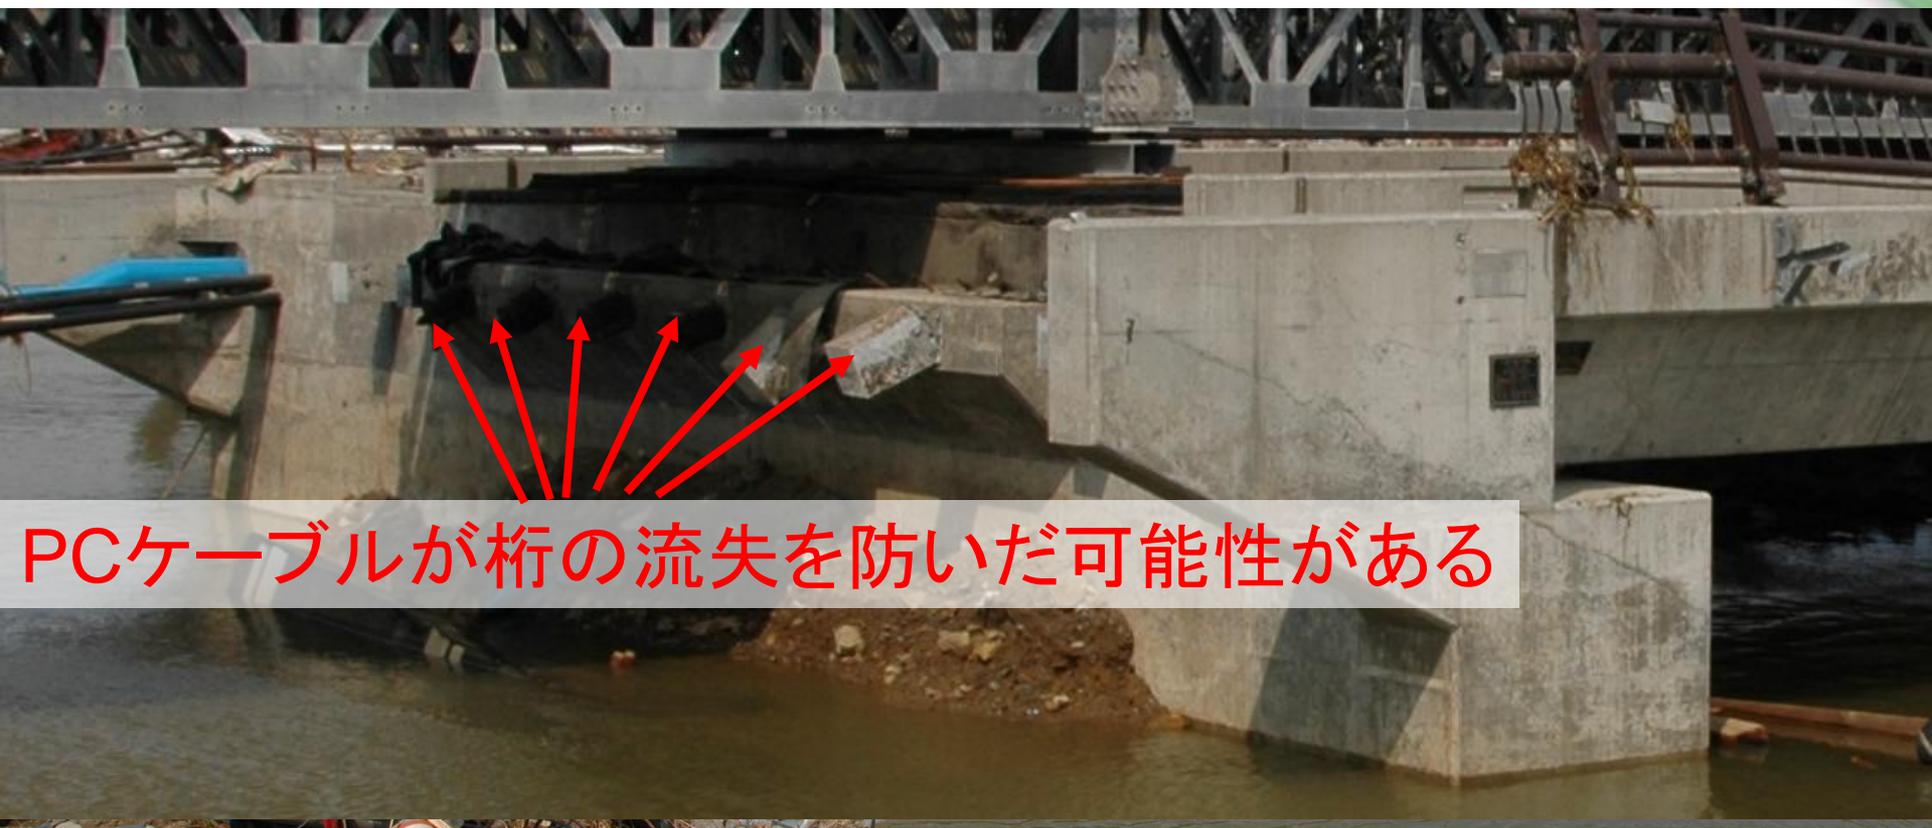
陸前高田地区：川原川橋

- 橋台は無傷であったが背面土が流失した

PCケーブルが桁の流失を防いだ可能性がある

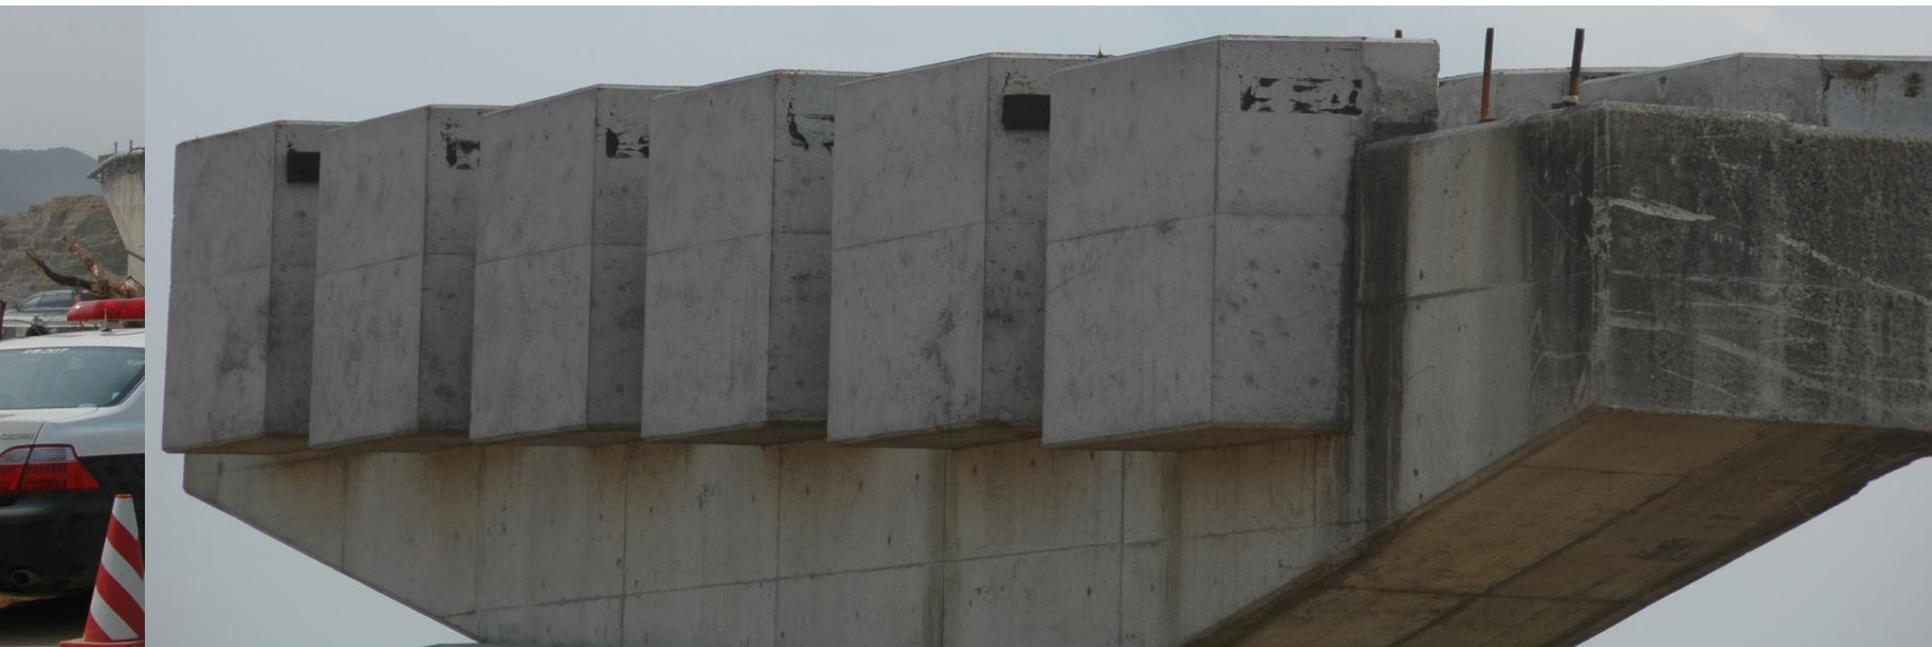
陸前高田地区： 沼田跨線橋

- 海岸に近く津波の力が大きかったと推定される
- アンカーが脆弱で津波による揚力により落橋
- サイドブロックも有効に機能しなかった

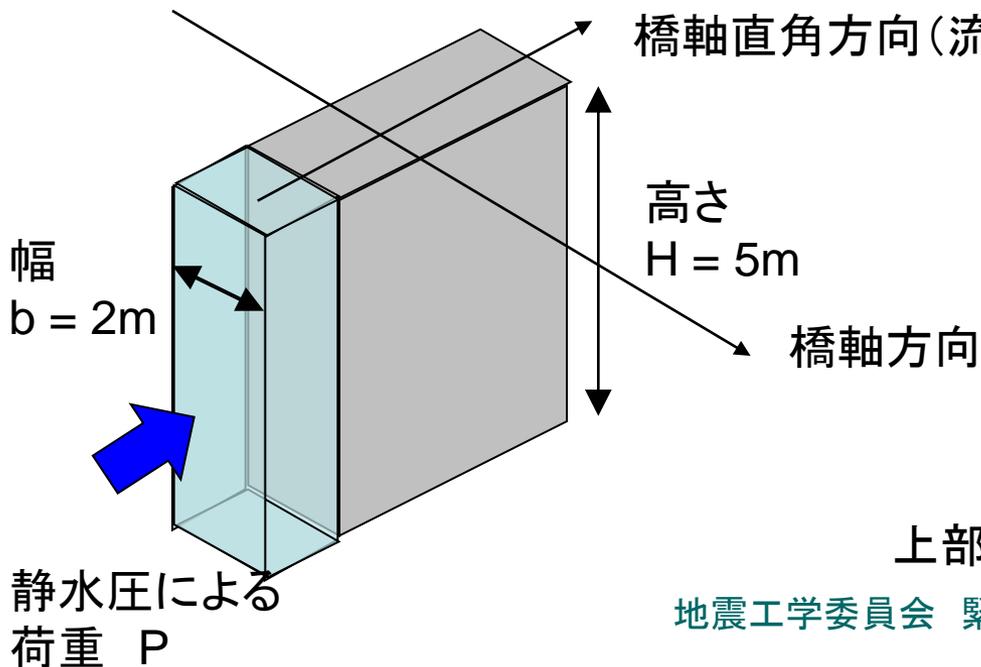
気仙大橋

静水圧により橋脚に作用する
 $P = bH/2 = 5\text{tf} \approx 50\text{kN}$

津波により作用する荷重
(静水圧による荷重の数倍)
 $10\text{tf} \sim 15\text{tf} \approx 100 \sim 150\text{kN}$

上部構造重量 $60\text{tf} \sim 80\text{tf}$

水平震度 < 0.3
