建築物の被害

九州大学大学院人間環境学研究院
神野達夫

日本建築学会九州支部
熊本地震災害調査委員会 幹事

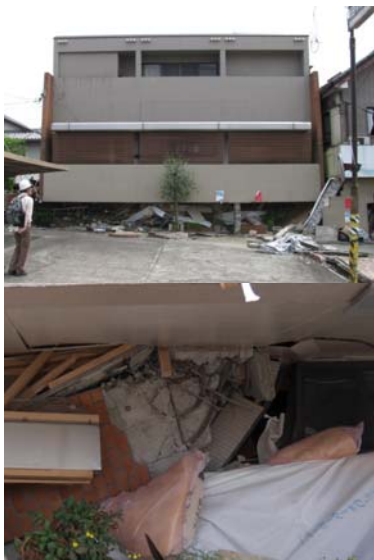
益城町の建物被害 (RC造 住宅兼診療所)

- 地上3階建て (3階部分は増築・他構造種別の可能性あり)
- 建設時期不明
- 1階ピロティ階層崩壊
- 柱主筋・帯筋は丸鋼

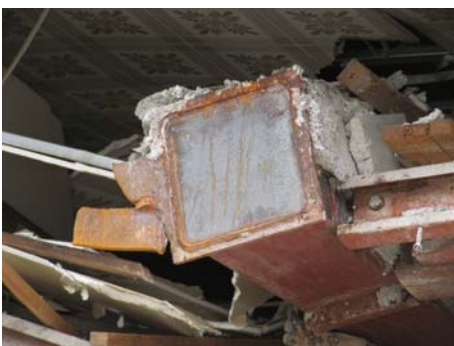
柱梁接合部のパネル溶接部の破断 (隅肉溶接?)

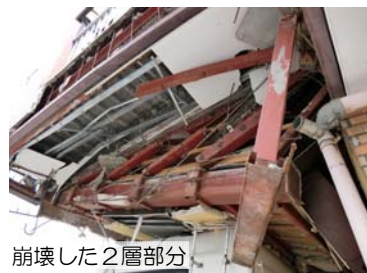
崩壊した2層部分

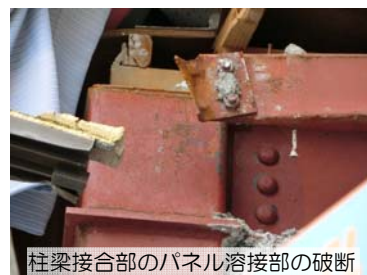
柱梁接合部のパネル溶接部の破断

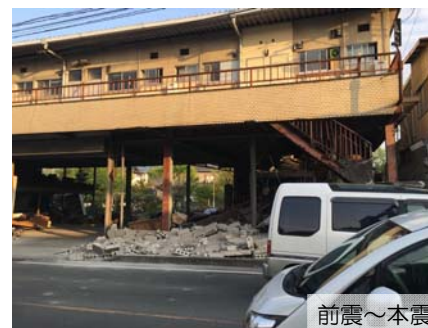
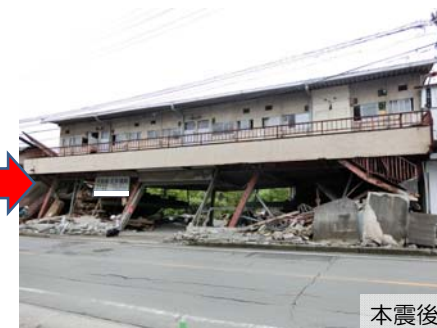
益城町の建物被害 (鉄骨造 共同住宅)

- 建物概要：2階建て鉄骨造
- 構造形式：日の字柱とH形鋼梁のラーメン構造
- 被害概要：前震後はブロック塀の倒壊
本震後は1層の層崩壊

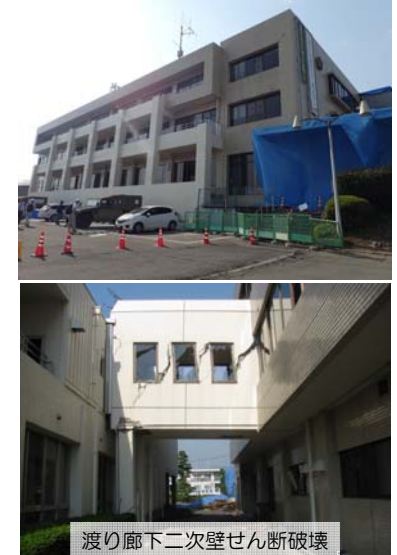
益城町の建物被害（RC造 庁舎）

- 地上3階建て（1980年築）
- 小破
- 地盤変状
- 渡り廊下二次壁せん断破壊

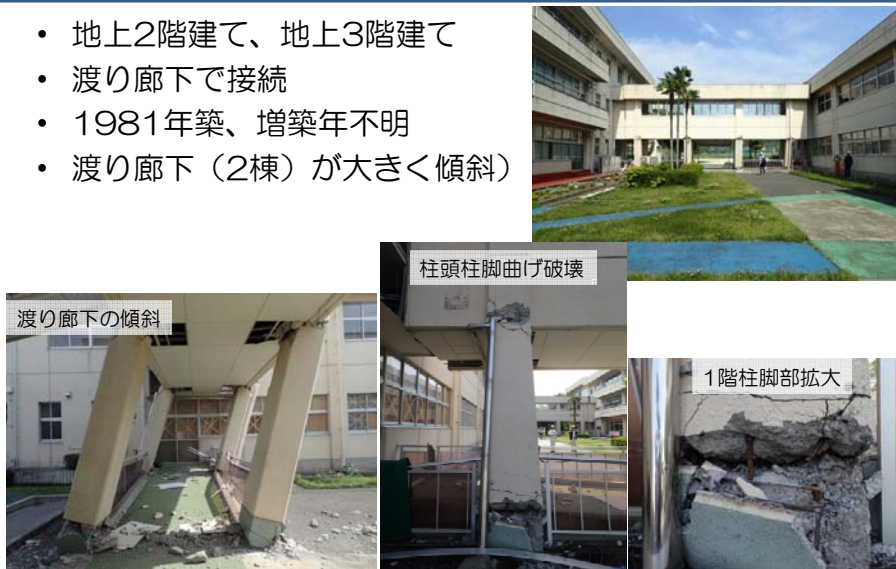
益城町の建物被害（RC造 学校）

- 地上2階建て、地上3階建て
- 渡り廊下で接続
- 1981年築、増築年不明
- 渡り廊下（2棟）が大きく傾斜

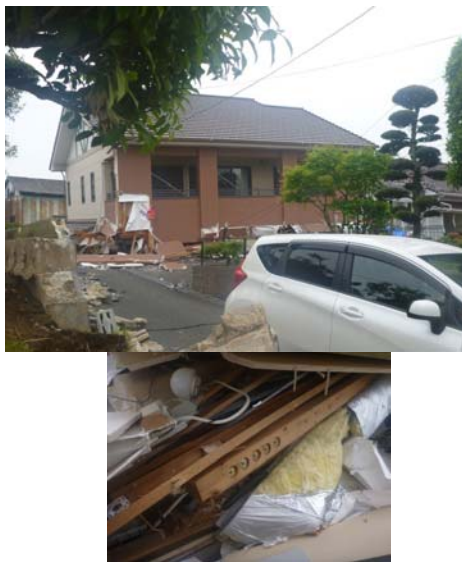
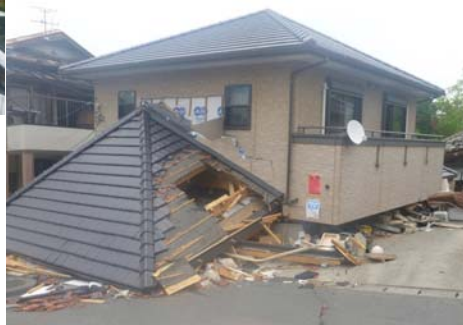
2000年以降に建てられたと推定される木造住宅

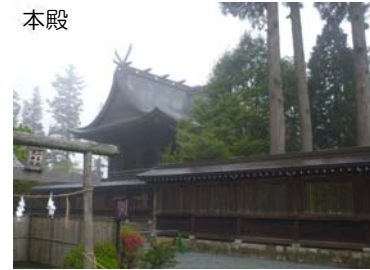
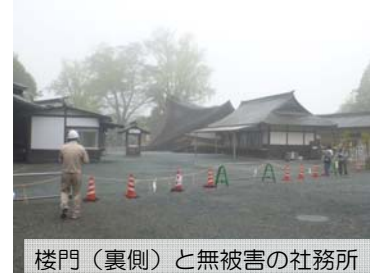
- 国指定重要文化財の楼門と拝殿が倒壊。
- 重文の神殿3棟や社務所、周囲の住宅に外観から目立った被害は確認されない。
- 上部が極端に重く、剛性が低い建物が長周期震動で選択的に被災か？

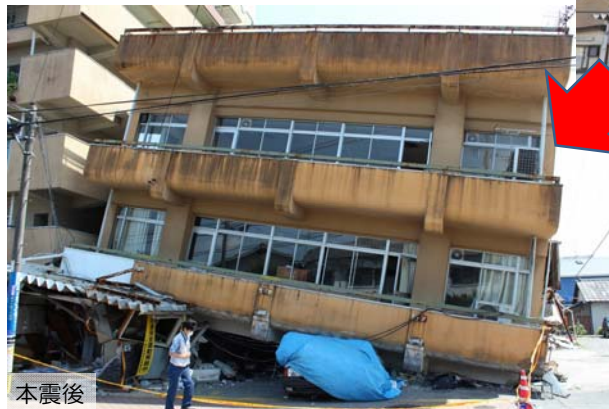
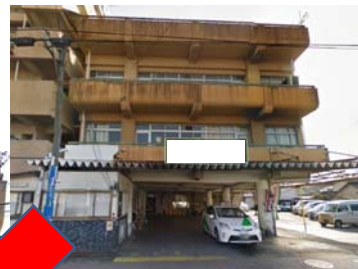
熊本市中央区の建物被害（RC造 事務所）

- 昭和40年代前半建設（聞き取り）
- 1階ピロティ階層崩壊
