# 家屋等の被災特性

東京理科大学 二瓶泰雄

# 家屋被害調査の概要

調査日：2013年12月26日

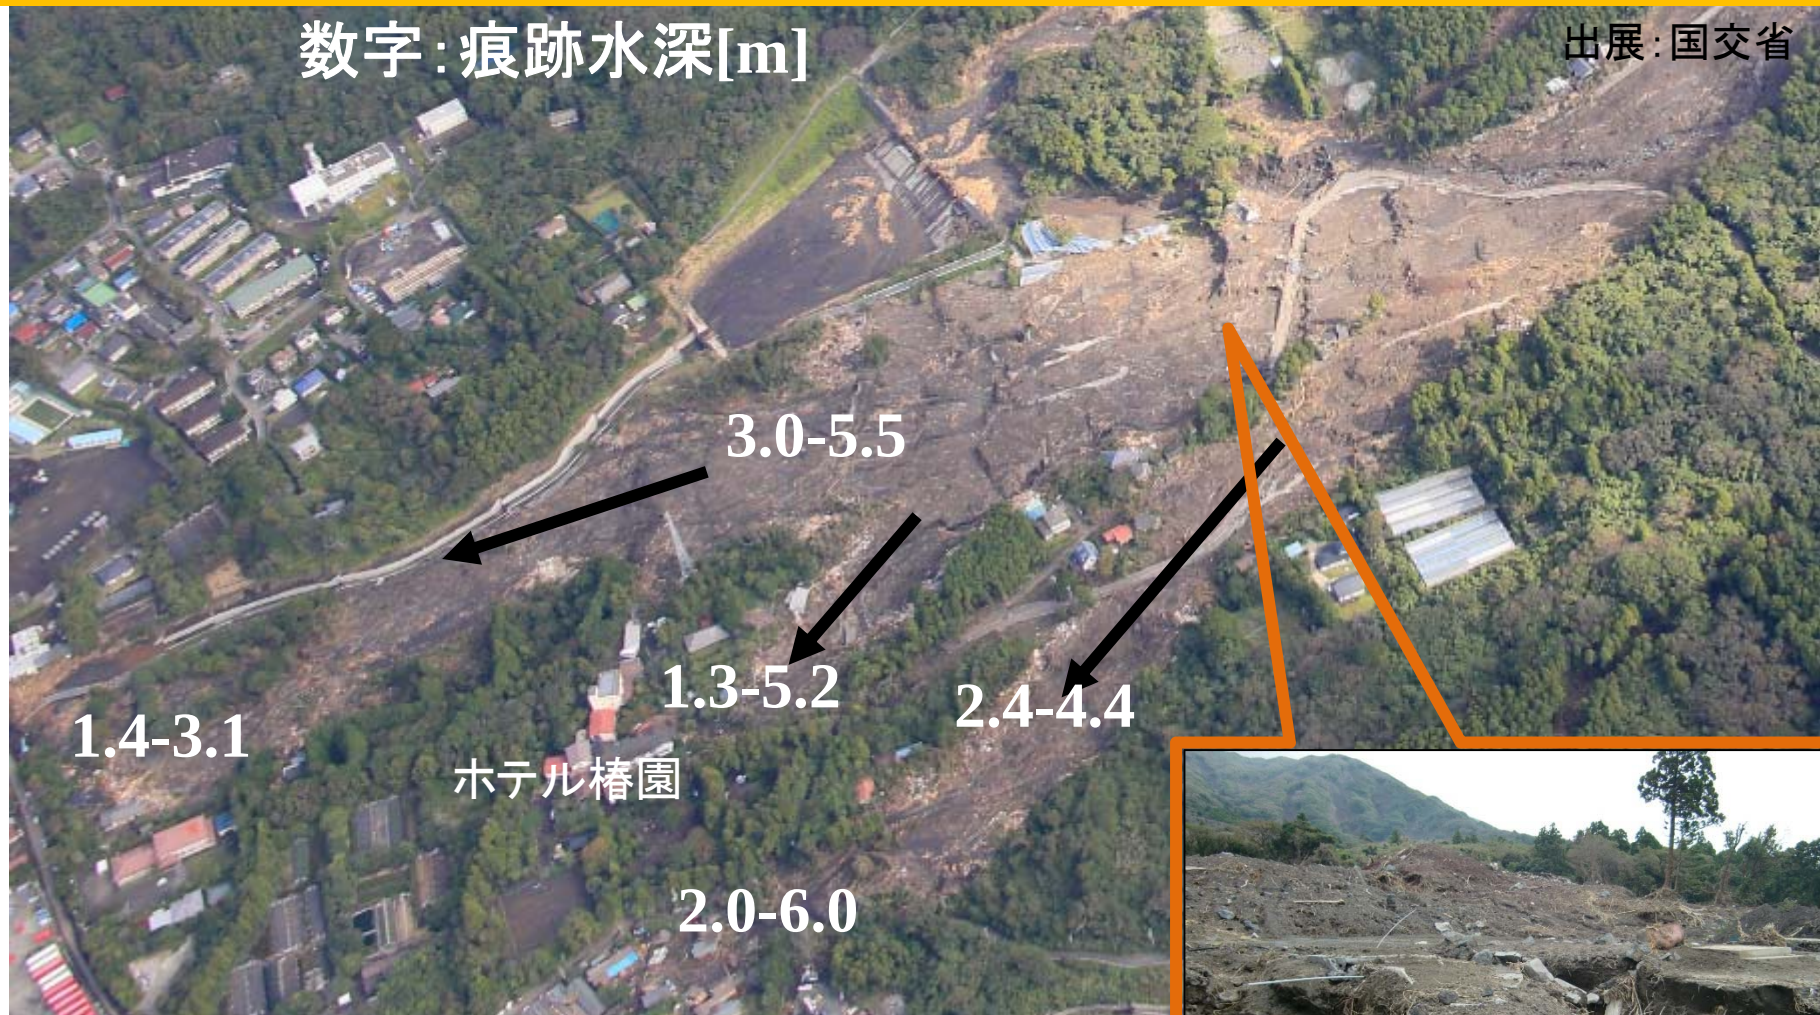
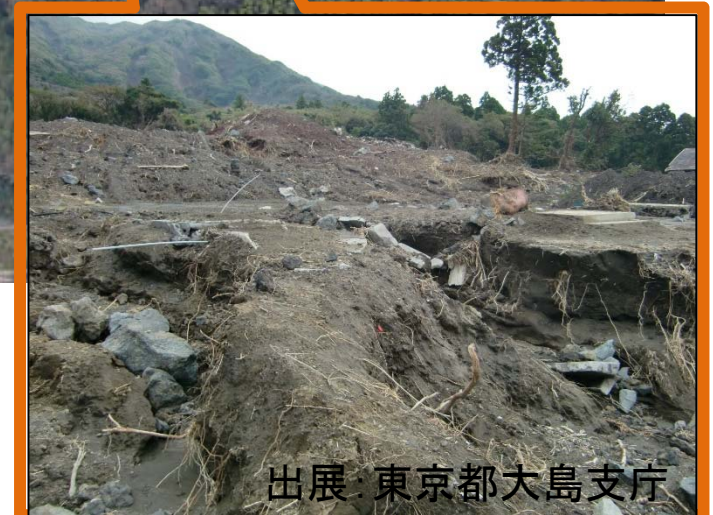
# 家屋被災状況：神達地区

- ・土石流は三方向に分流
- ・土台や基礎を残して、建屋はほぼ流出
- ・痕跡水深が最大4～6m程度

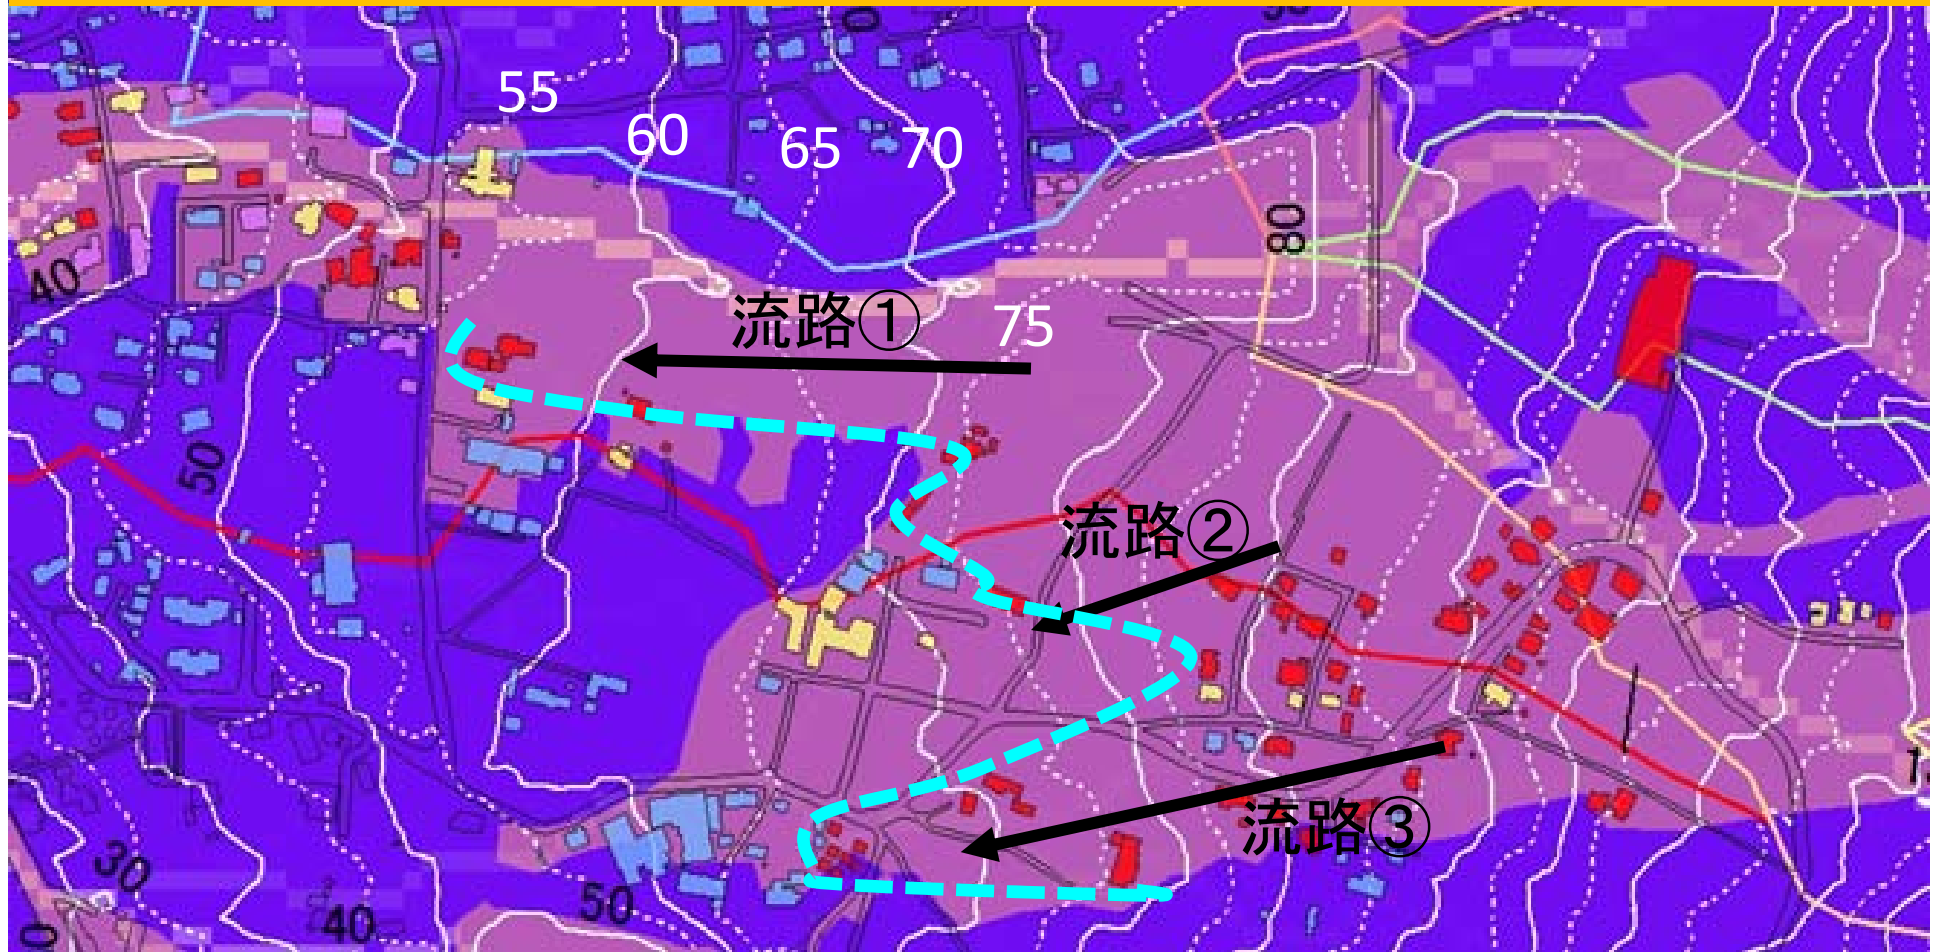
## 家屋被災状況：神達地区

家屋全壊の最下流位置の標高

流路①57m < 流路③67m < 流路②75m

地形勾配が緩い流路①に泥流が集中

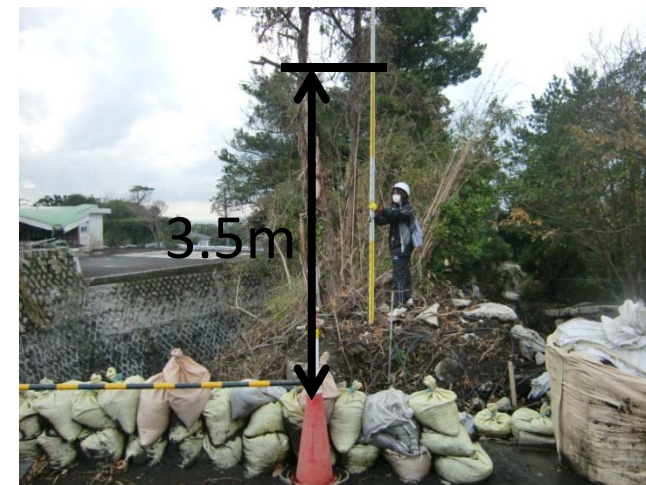
堆積工の一つ下流の橋

- 橋の所に大量の流木が引っかかっている.
- その上流側に土砂堆積，完全な河道閉塞
- 橋周囲に洪水や流木が氾濫（痕跡水深3m以上）

- 1) 神達地区では泥流氾濫，その下流の大金沢沿いでは流木・土砂の河道閉塞による洪水氾濫（泥流も含む）が主な被災要因となった.
- 2) 渓流域における流木災害・洪水氾濫を防ぐための対策（橋梁設計に流木対策を考慮するなど）を早急に検討する必要がある.
- 3) 直進性の高い泥流発生域における流域界の設定方法や泥流氾濫域の見直しが必要である.

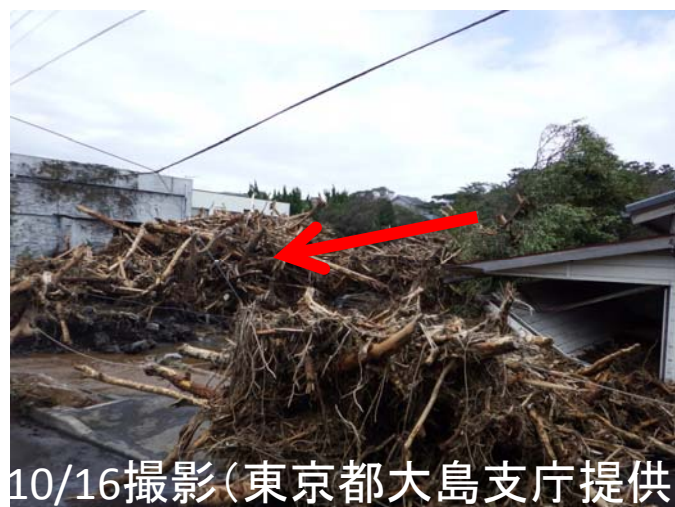
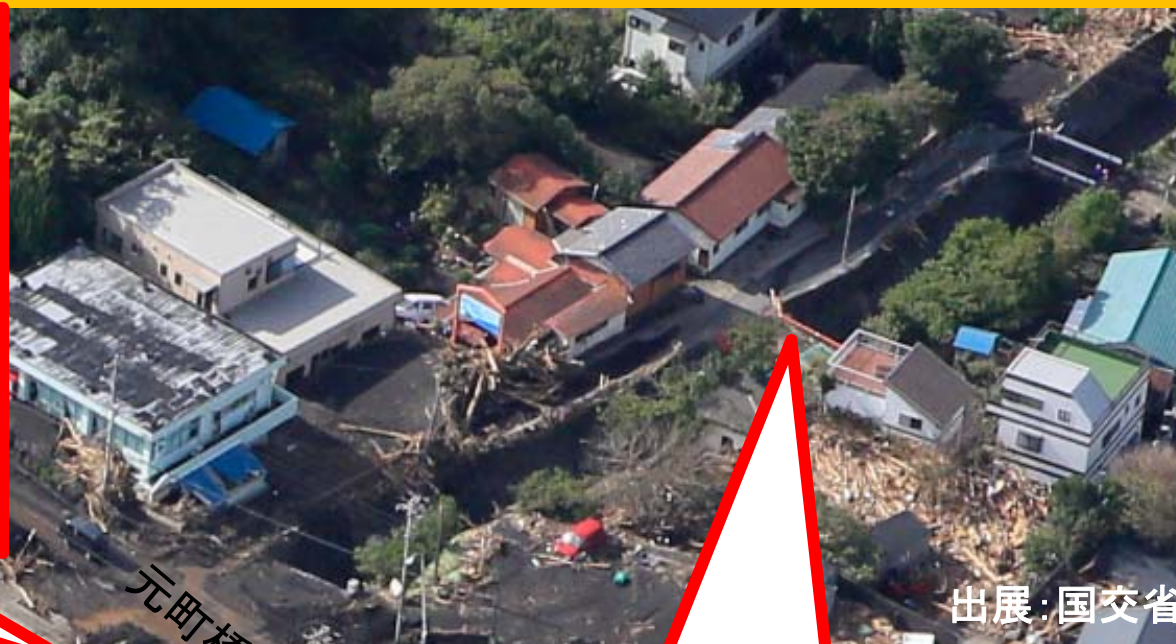
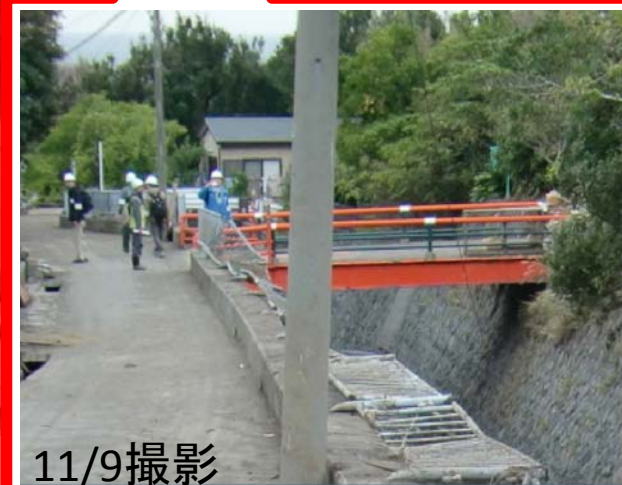
## 家屋被災状況：大金沢沿い（2）

- ・元町橋が最大の流木捕捉量で、家屋被害大
  - ・その下流側2つの橋には流木無く、家屋被害も小さい
- ➡ 橋の構造，幅なども影響か？

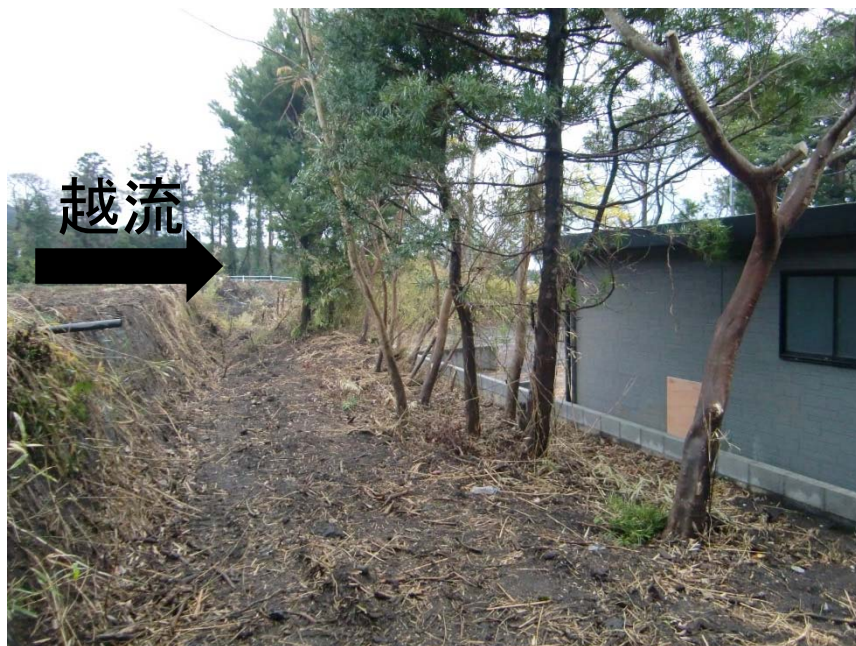
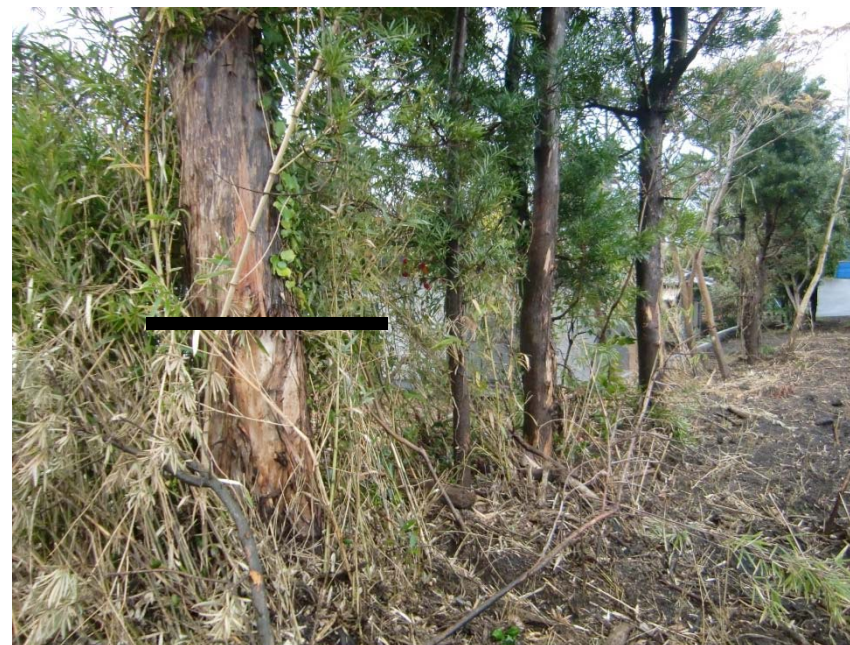
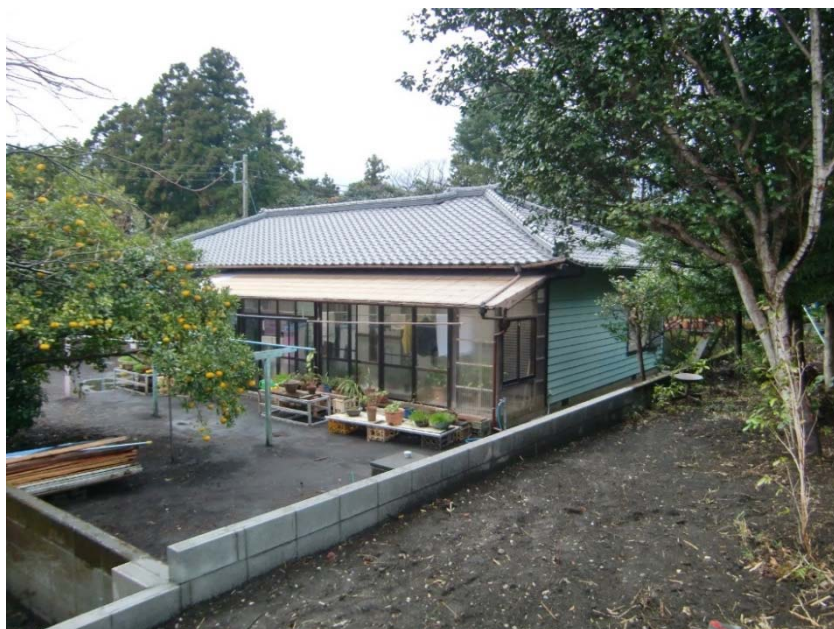
# 家屋被災状況：本堆積工背後

- ・越流は確認
- ・大きな被害無し(半壊小1棟)
