# 2011年東北地方太平洋沖地震被害調査

## 新幹線の被害

高橋良和

# 第1中曽根BL

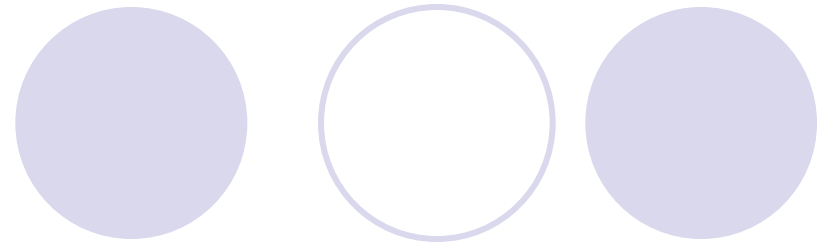
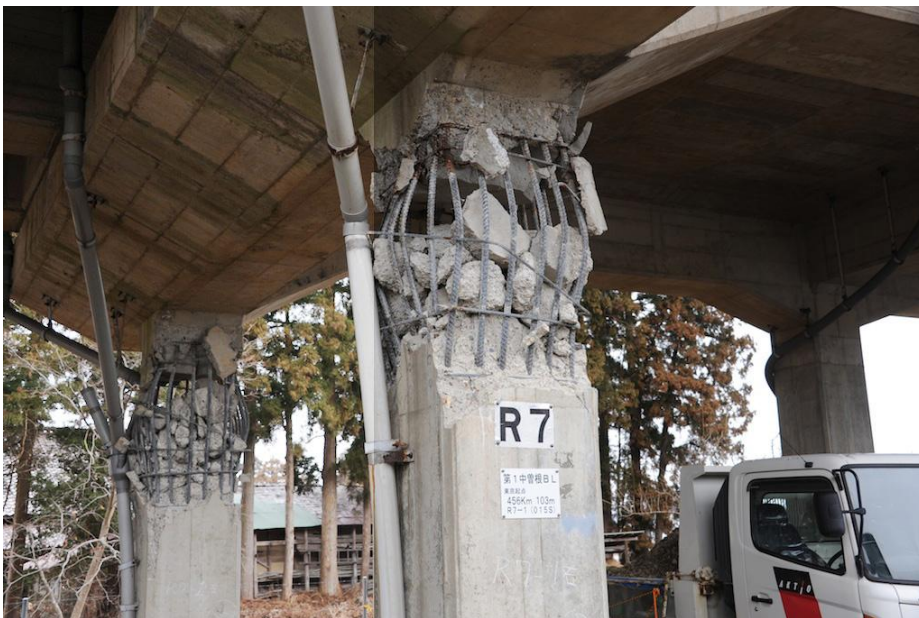
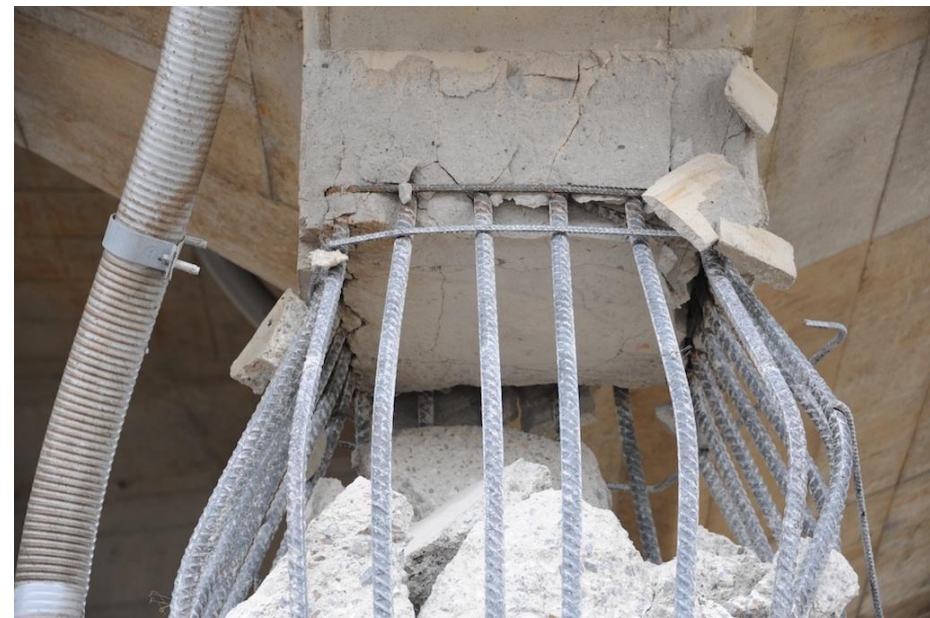
# 第1中曽根BL (北上駅-新花巻駅間)

- せん断破壊を含む大きな損傷が発生し、コアコンクリートも玉石のように破砕されている
- 軸力支持能力を完全に喪失している柱もある

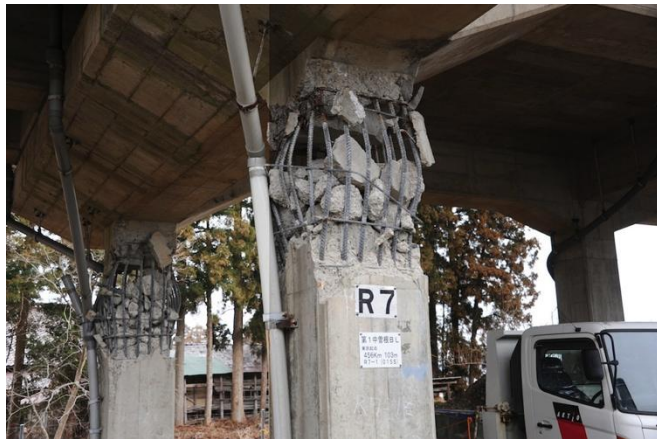
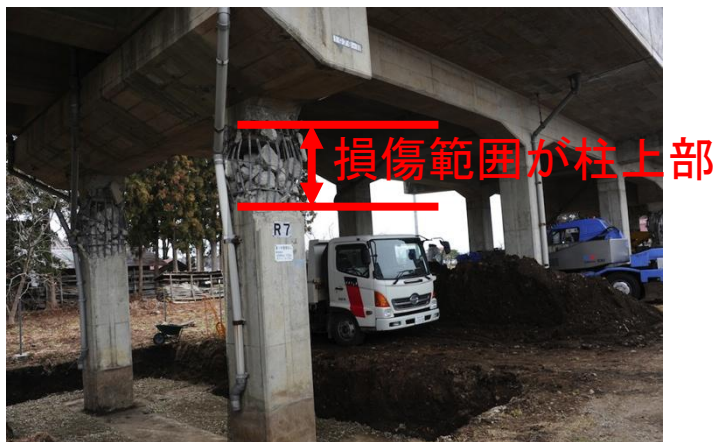
# 損傷メカニズム(コアコンクリートの破砕)

2011年東北地方太平洋沖地震による  
東北新幹線の被害

2003年三陸南地震による東北新幹線の  
被害

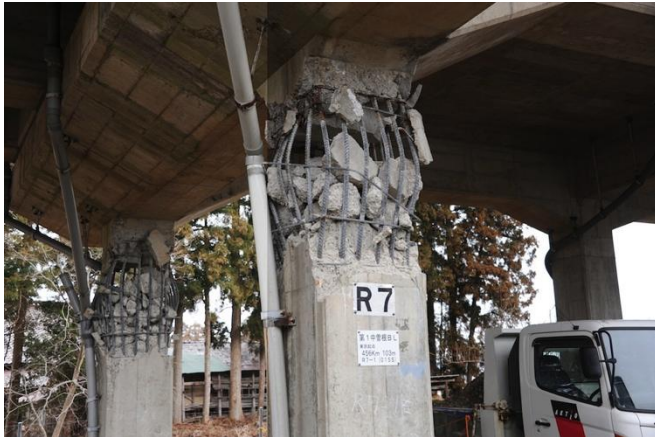
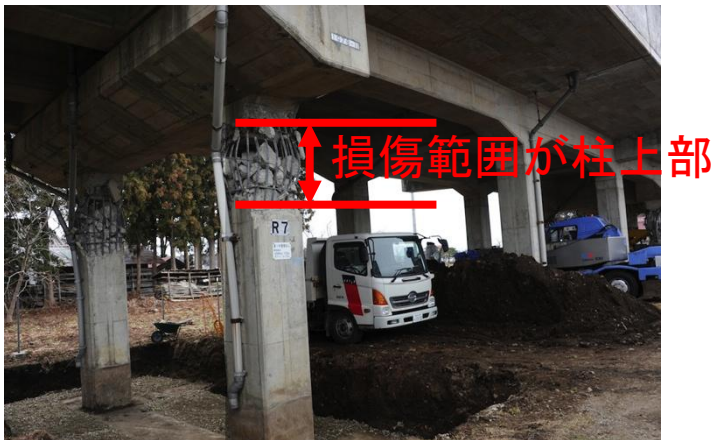
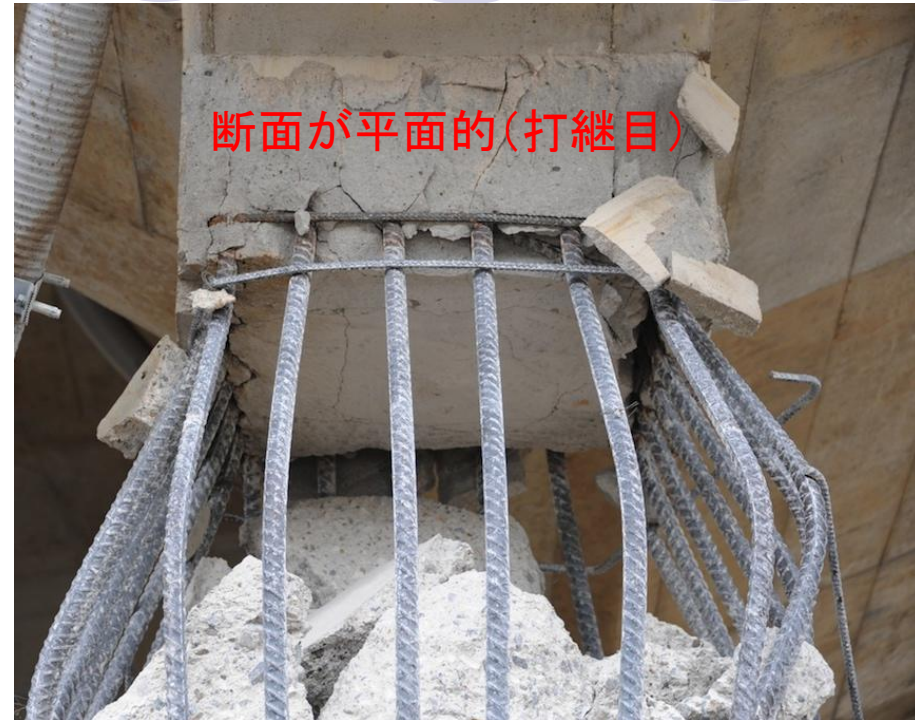
# 損傷メカニズム(コアコンクリートの破砕)

当初、打継目における曲げひび割れが起因した曲げせん断破壊と推定した

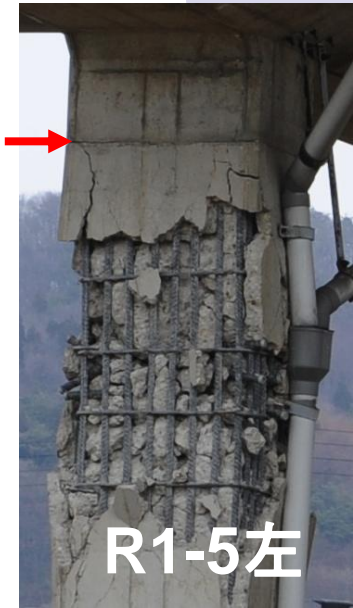
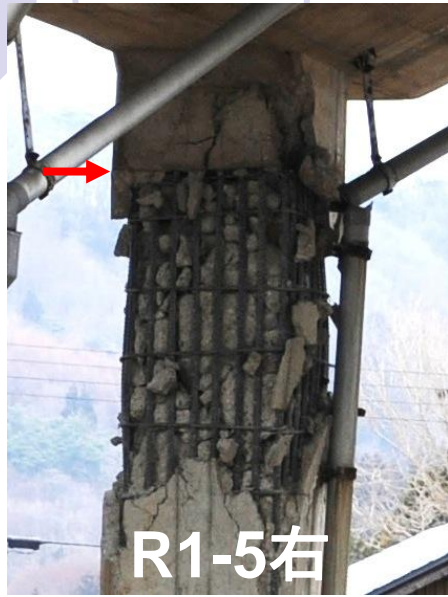
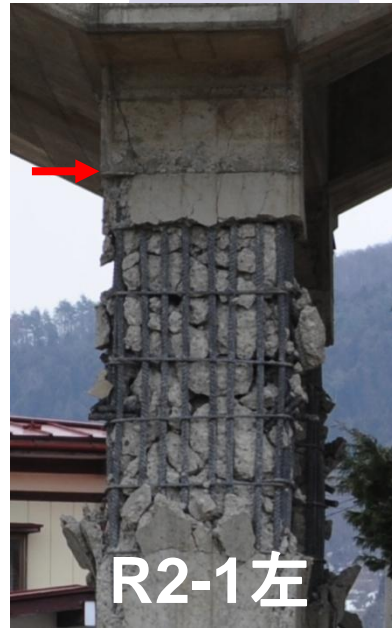
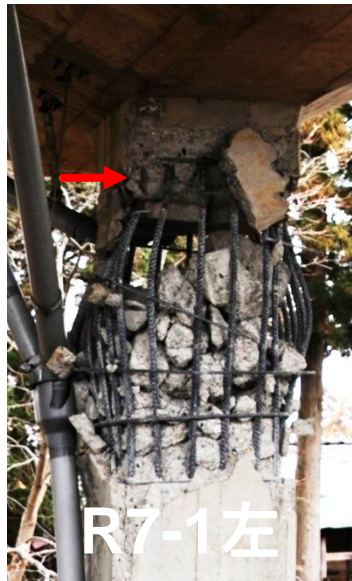
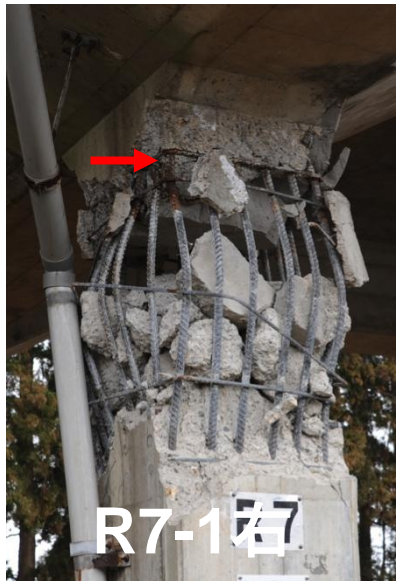
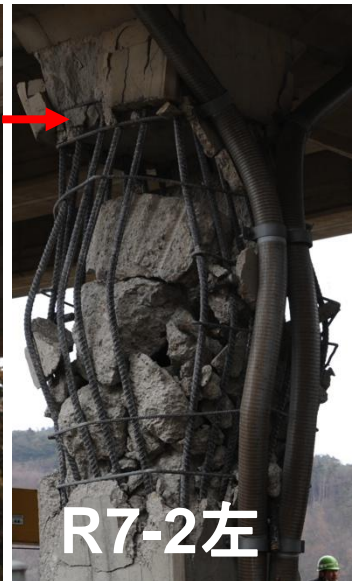
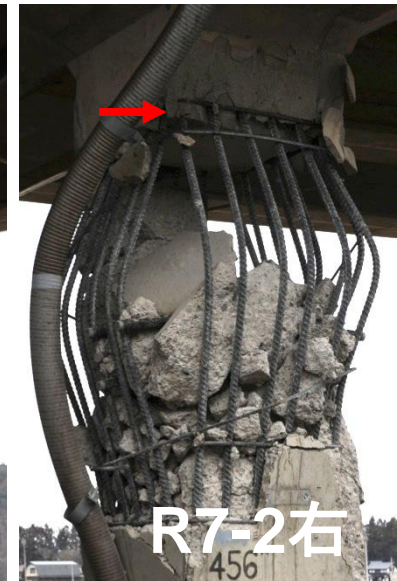
# コアコンクリート破碎のメカニズム

必ずしも打継目で  
水平ひび割れが  
確認できないもの  
もあり, せん断破  
壊が主原因か?

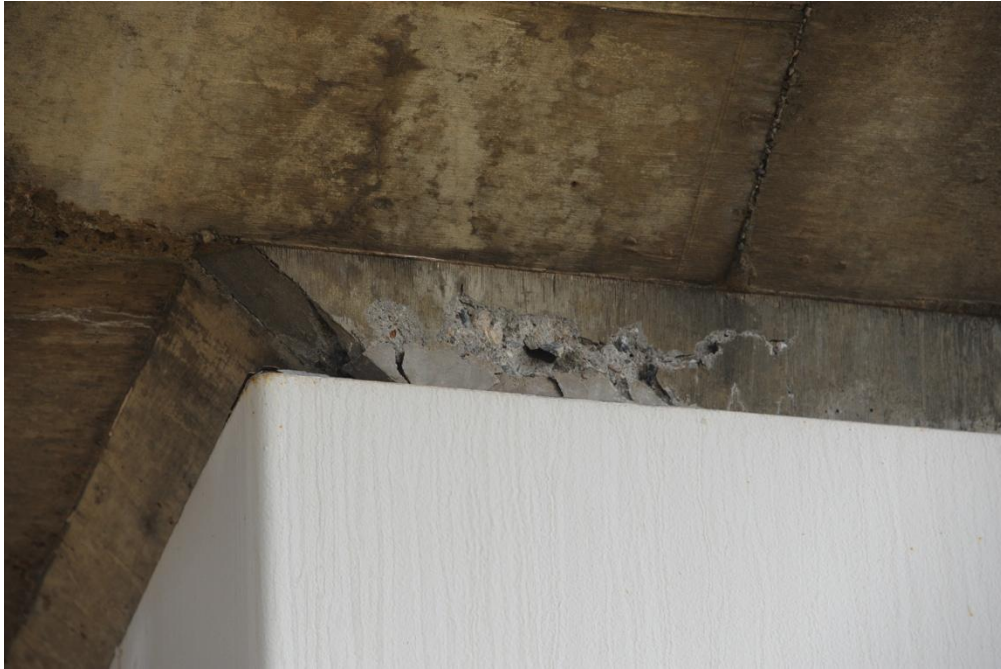
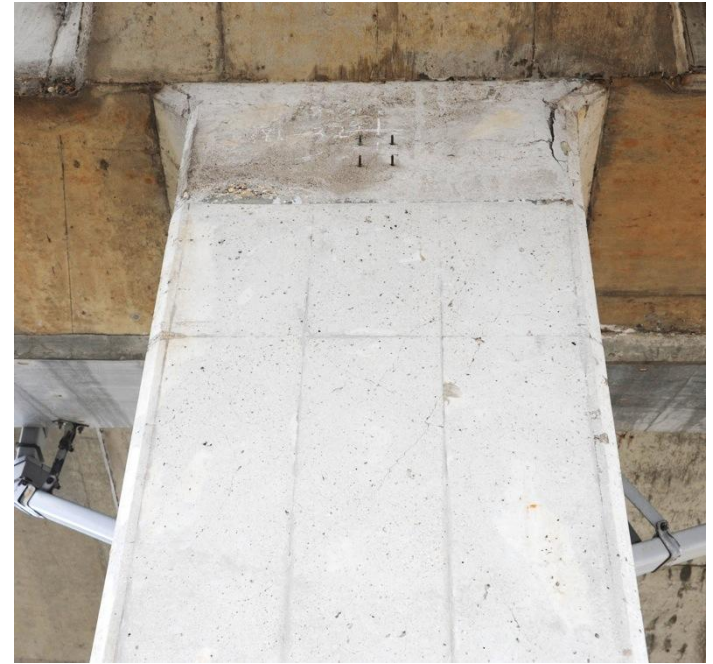
# 第5猪鼻BL

- 柱補強端部に変形に伴うクラックは見られるものの、耐震補強の効果が確認できた。
- 補強していない柱には、小さなせん断ひび割れも確認できる。

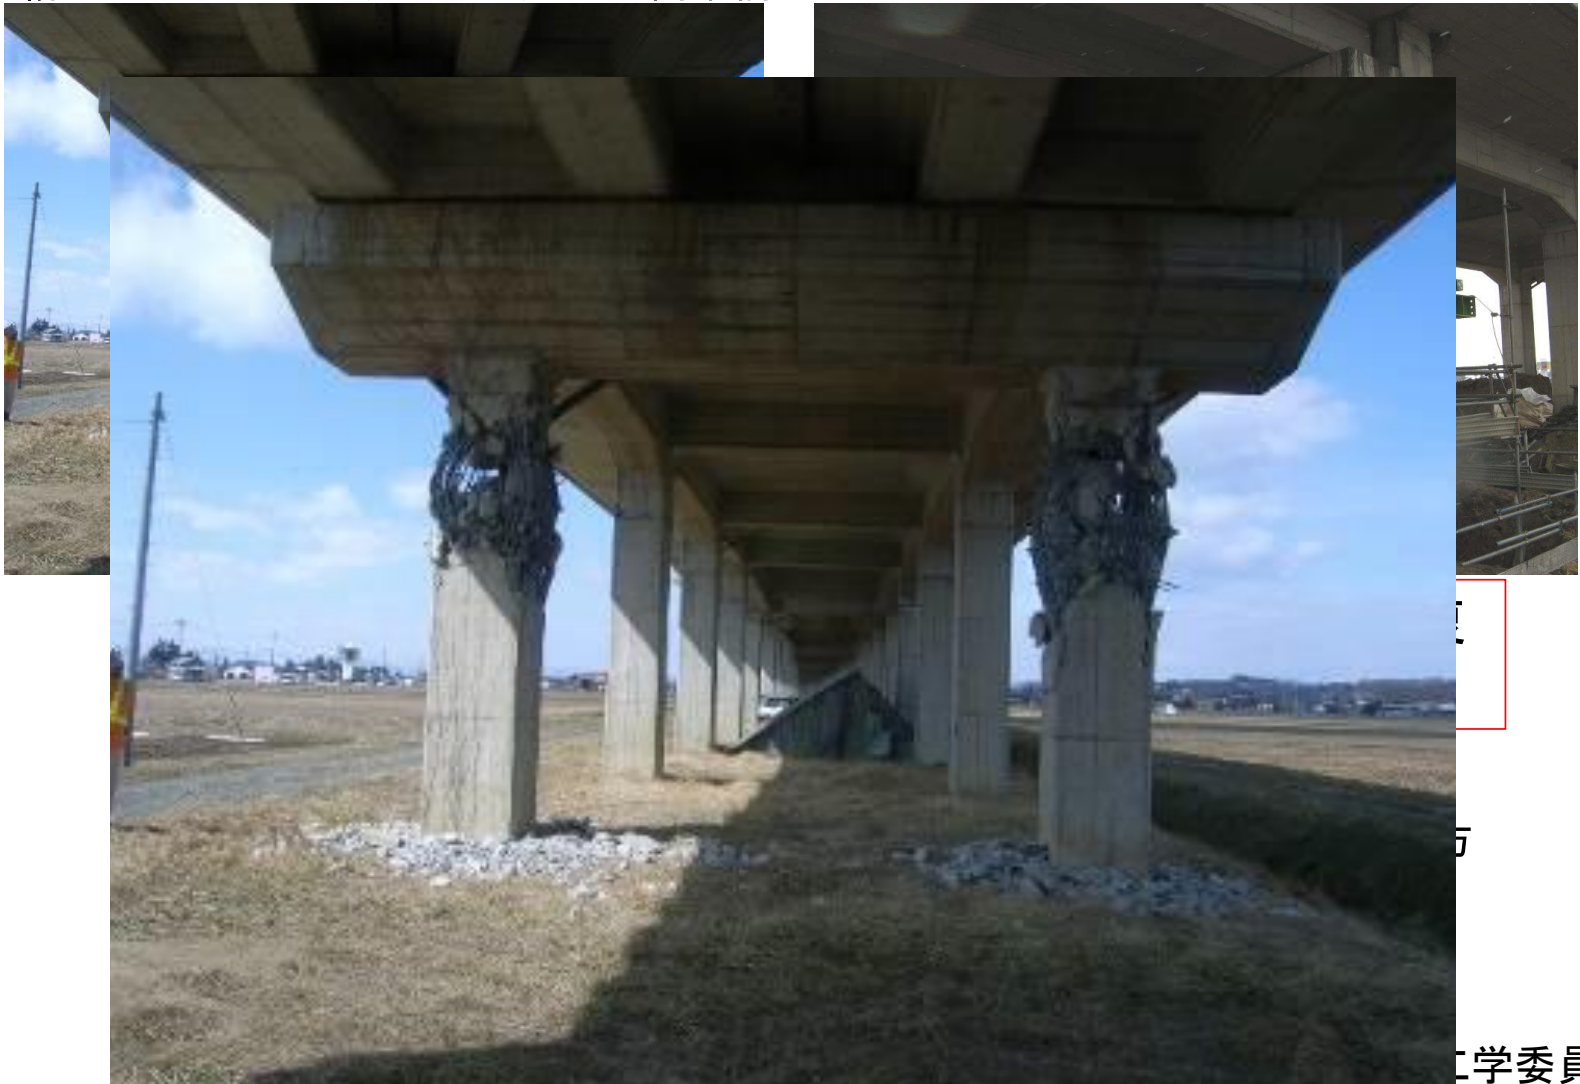
# 新幹線構造物 事例② ー第3愛宕(おだぎ)高架橋 (岩手県奥州市)ー

構造形式:ビームスラブ式RCラーメン高架橋

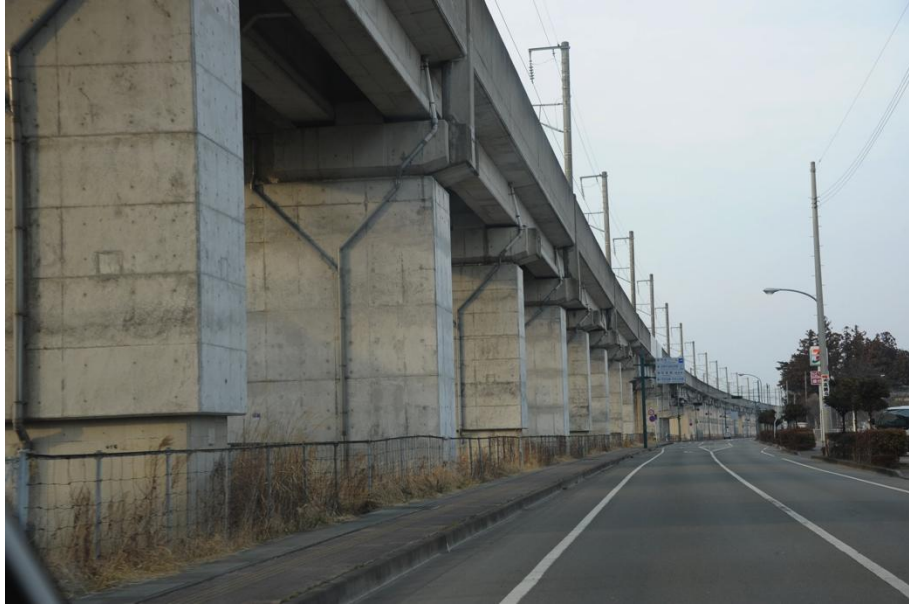
# 耐震補強済の高架橋には大損傷は無し

コンクリート巻立(古川地区)
