鉄道施設の被害(新幹線)

熊本地震による九州新幹線の被害状況について

九州新幹線の地上設備の主な被害状況

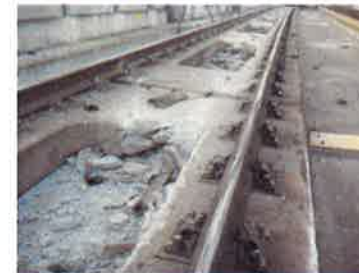
熊本～熊本総合車両所間

① 車両脱線による軌道損傷

4/14前震による被害 約300m

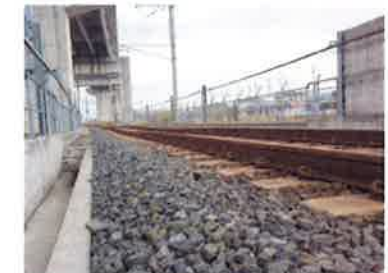
熊本総合車両所構内

② 軌道変状

4/14前震による被害 約200m

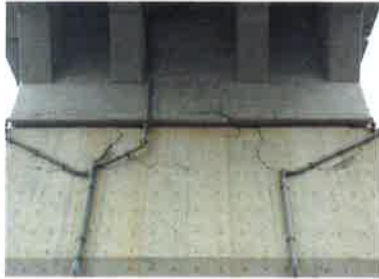
③ 高架橋等の柱の亀裂

4/14前震,4/16本震による被害 33箇所

橋脚の亀裂
(熊本～新八代間)

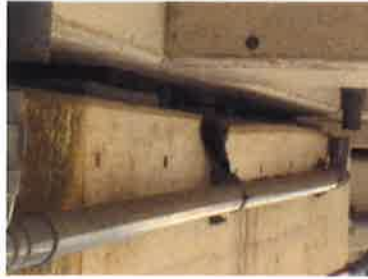
④ 調整桁の析ズレ

4/14前震,4/16本震による被害 4箇所

析ズレ(支承部損傷)
(新玉名～熊本間)

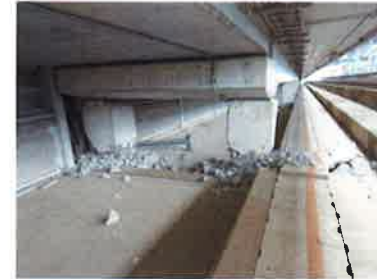
新八代駅

⑤ ホーム桁の柱損傷

4/14前震による被害 1駅

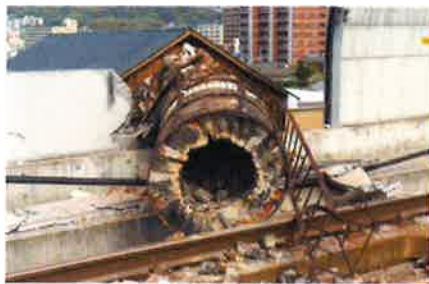
⑦ 煙突倒壊(部外設備)

4/14前震による被害 1箇所

沿線の煙突倒壊による防音壁損傷
(新玉名～熊本間)

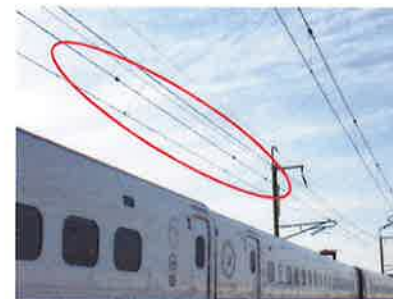
熊本～新八代間

⑧ 電車線ハンガー損傷

4/14前震,4/16本震による被害 約1000本

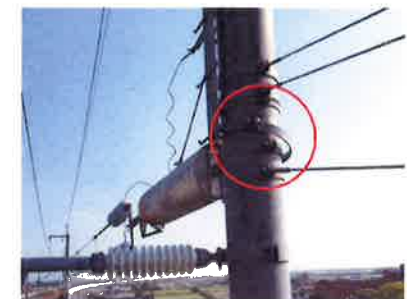
熊本～新八代間

⑨ 自動張力調整用電柱バンド損傷

4/14前震,4/16本震による被害 約110箇所

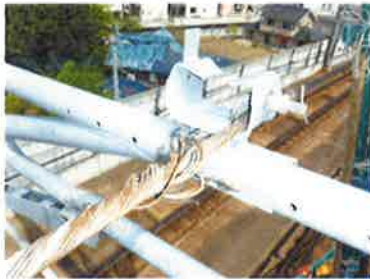
熊本駅構内

⑩ ちょう架線素線切れ

4/14前震,4/16本震による被害 1箇所

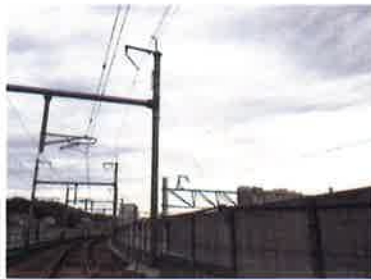
熊本駅構内

⑪ AT保護線断線

4/14前震,4/16本震による被害 2箇所

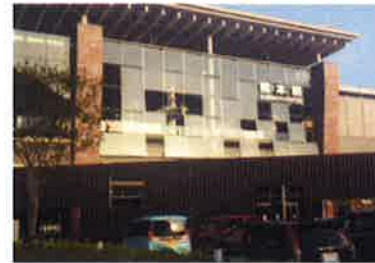
熊本駅

⑫ ガラス破損(防風スクリーン)

4/14前震,4/16本震による被害 1駅

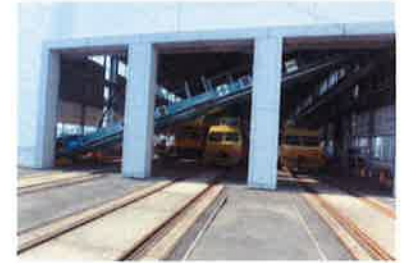
熊本保守基地

⑬ 天井クレーン転倒

4/14前震による被害 1箇所

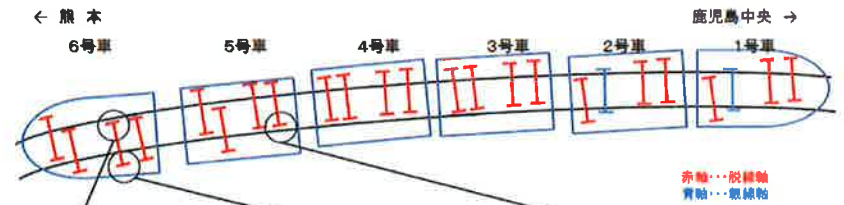
○ 脱線車両の主な損傷状況

6号車4位 軸箱破損

6号車3位 ギヤケース破損

5号車1位 軸箱破損
