土木学会東日本大震災被害調査団(地震工学委員会)  
緊急地震被害報告会  
東京大学生産技術研究所コンベンションホール

## 積層ゴム支承で支持された橋梁の耐震性

平成23年4月11日

東京工業大学大学院理工学研究科  
土木工学専攻  
川島一彦

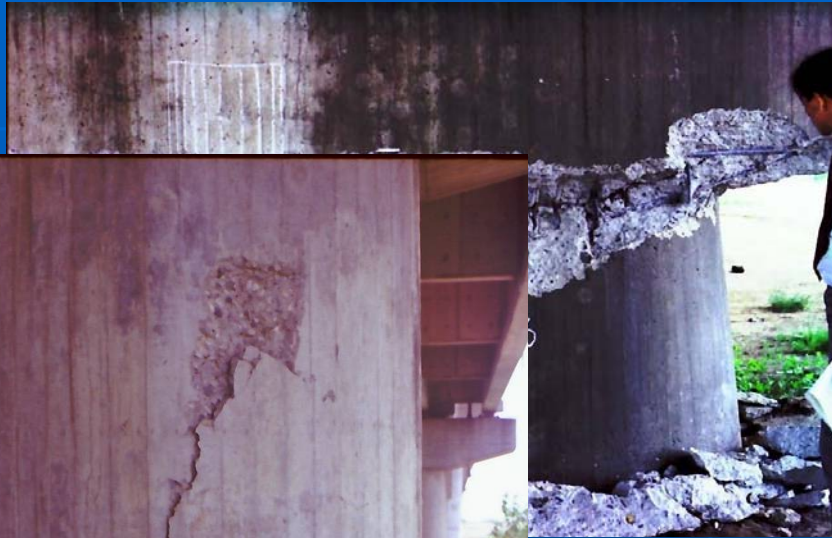
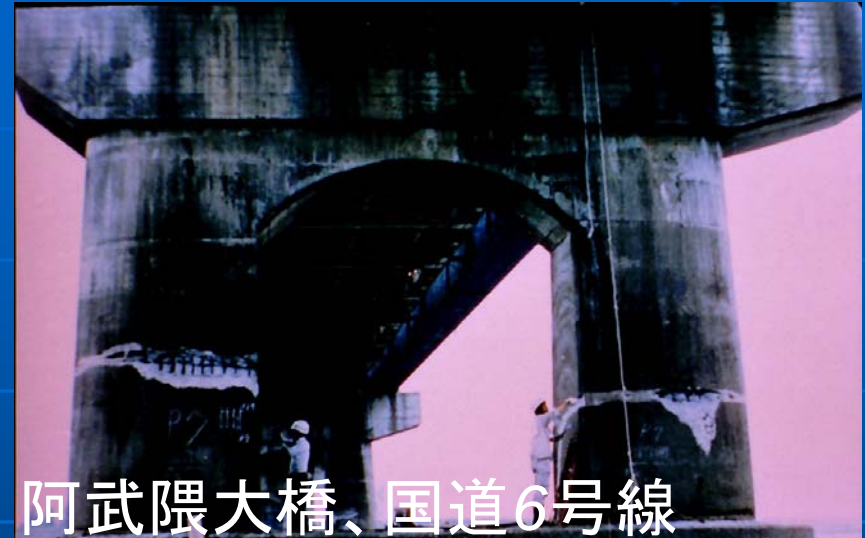
阿武隈大橋、国道6号線

主鉄筋段落し部のせん断破壊の兆候

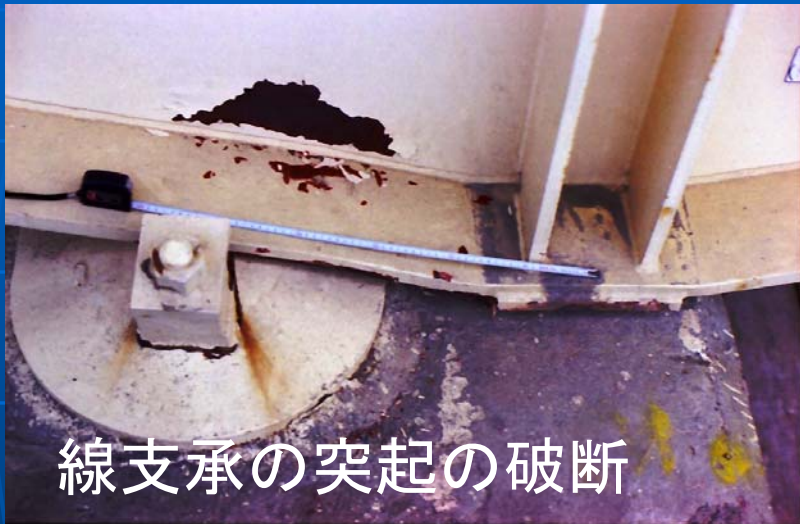
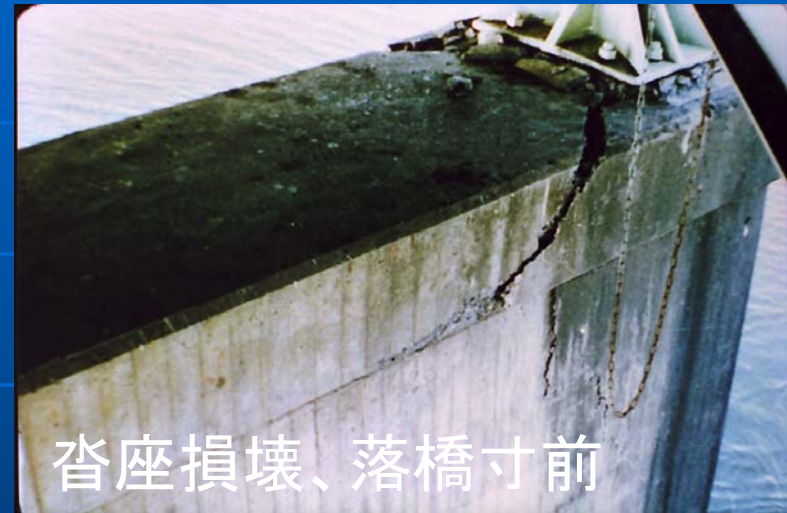
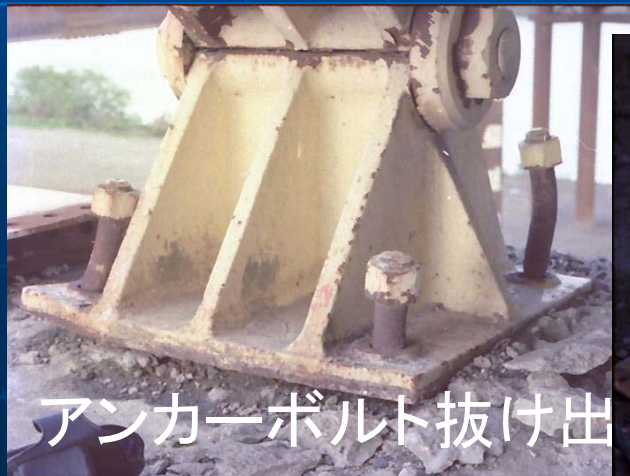
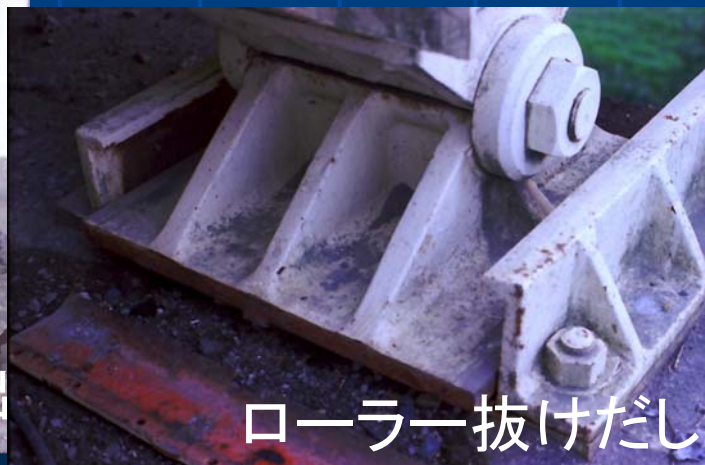
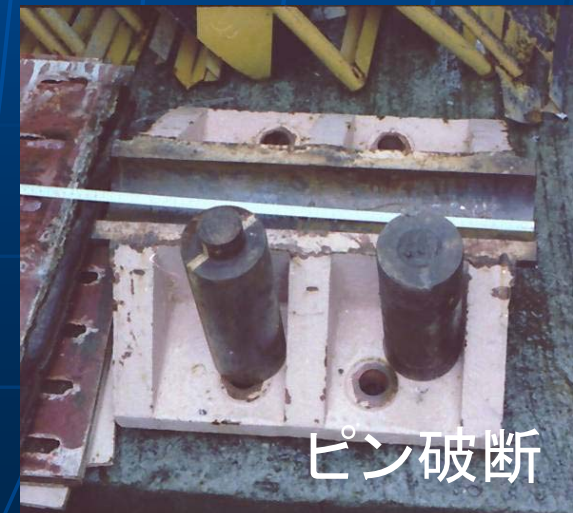
# 鋼製支承に著しい被害

- サイドストッパーはほとんど被災
- ピン、ローラー支承にも被害が出やすい

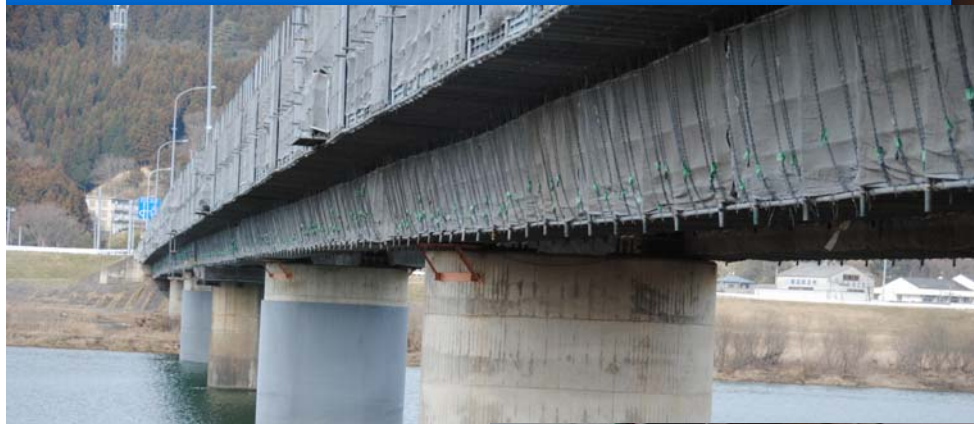
飯野川橋、国道

# 被害が少なかった積層ゴム支承で支持された橋梁

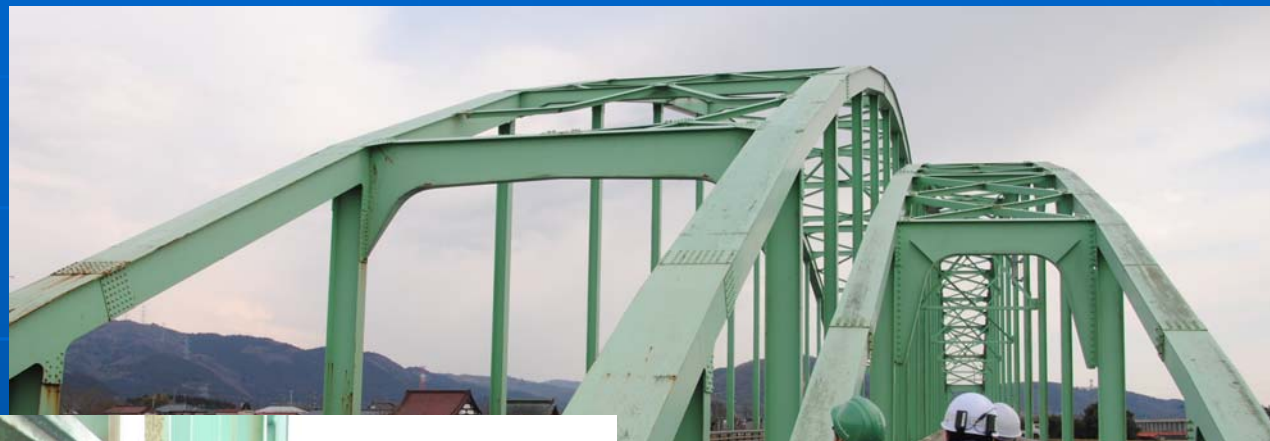
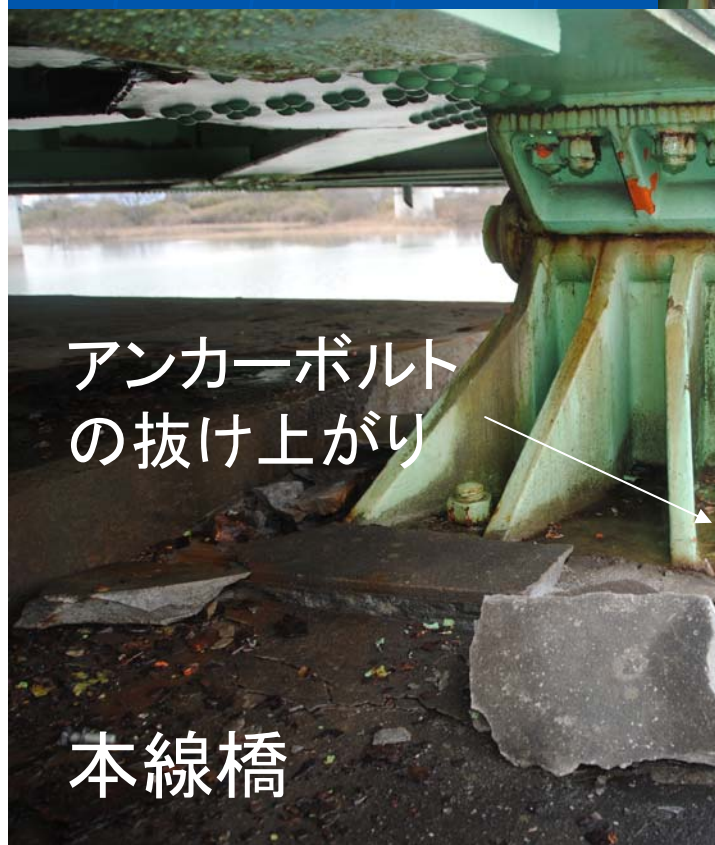
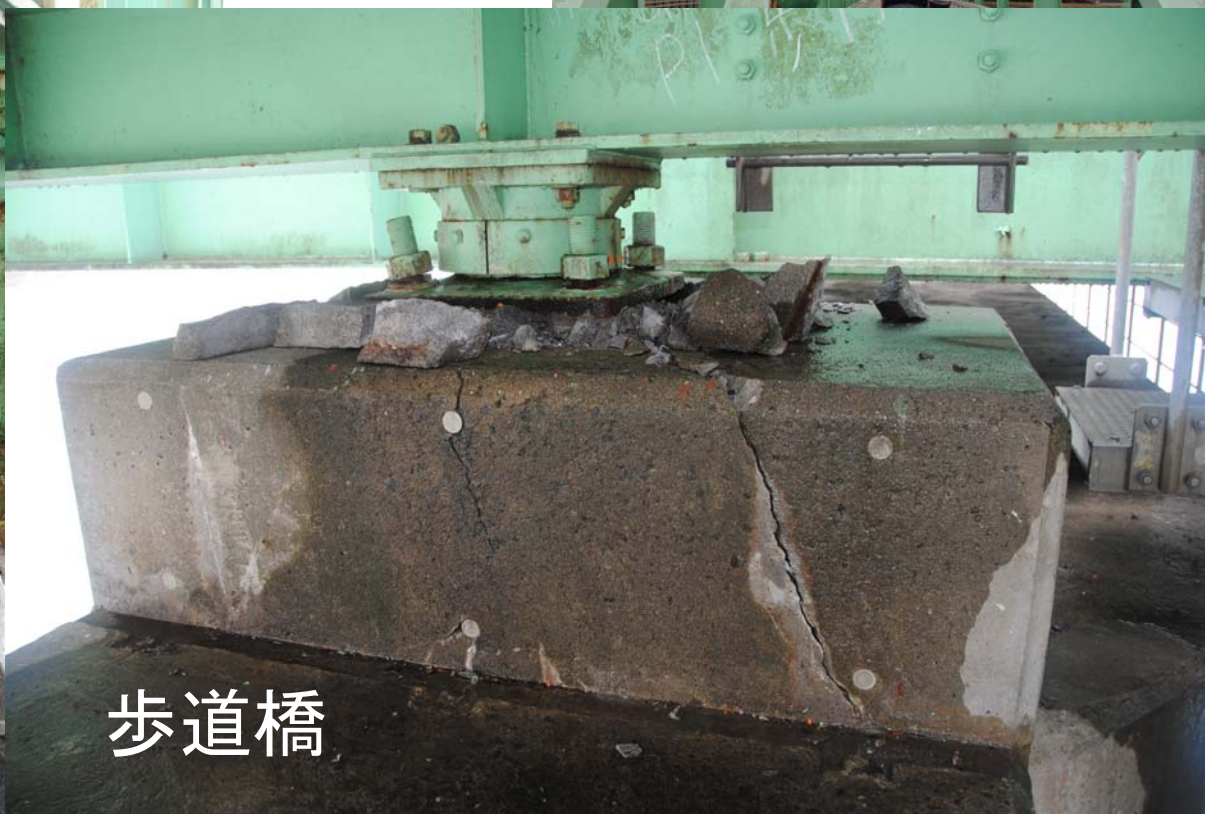
天王橋  
国道45号

# 従来型の被害が出続けている鋼製支承

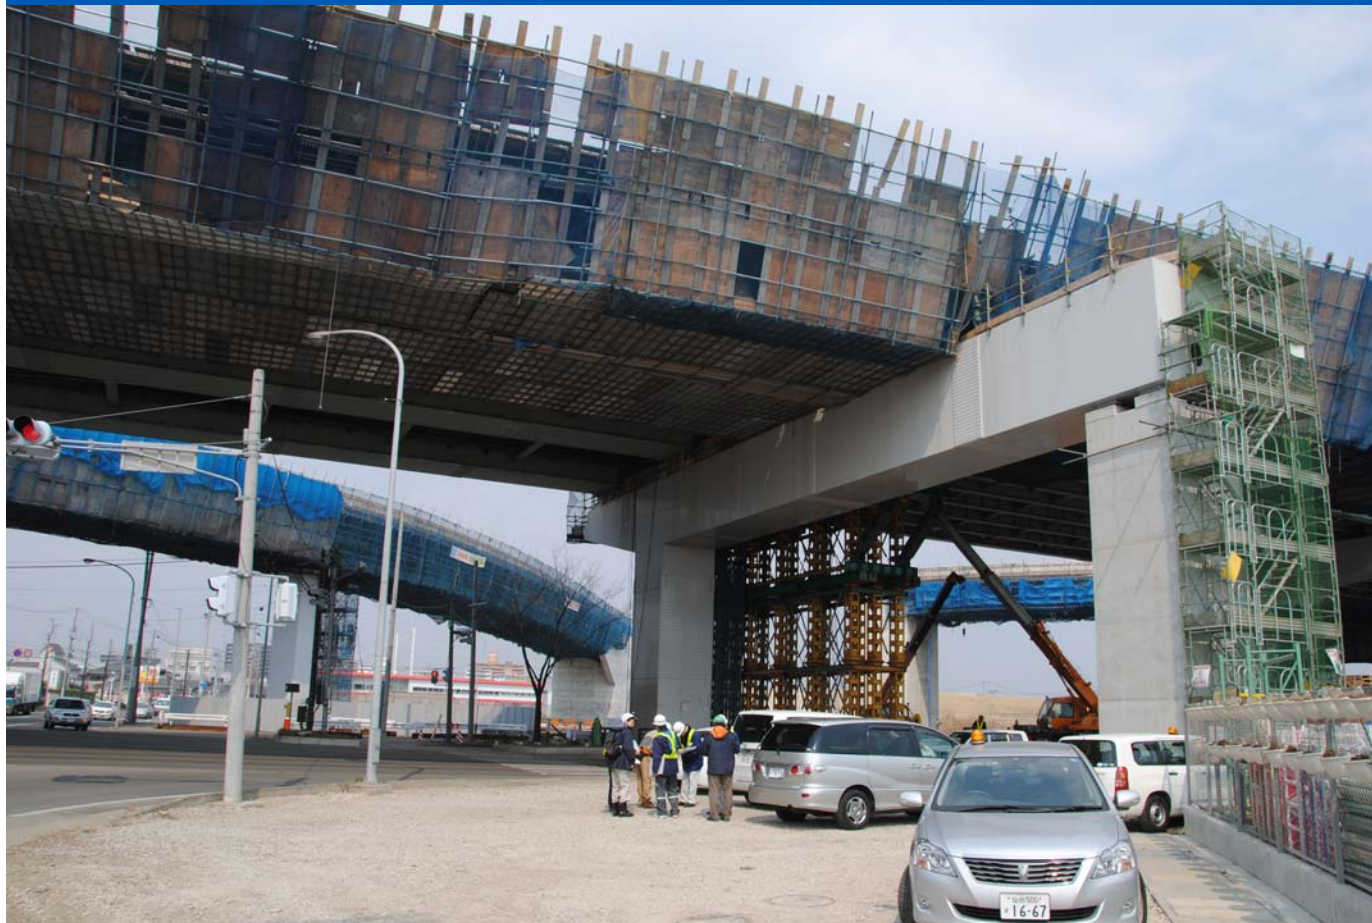
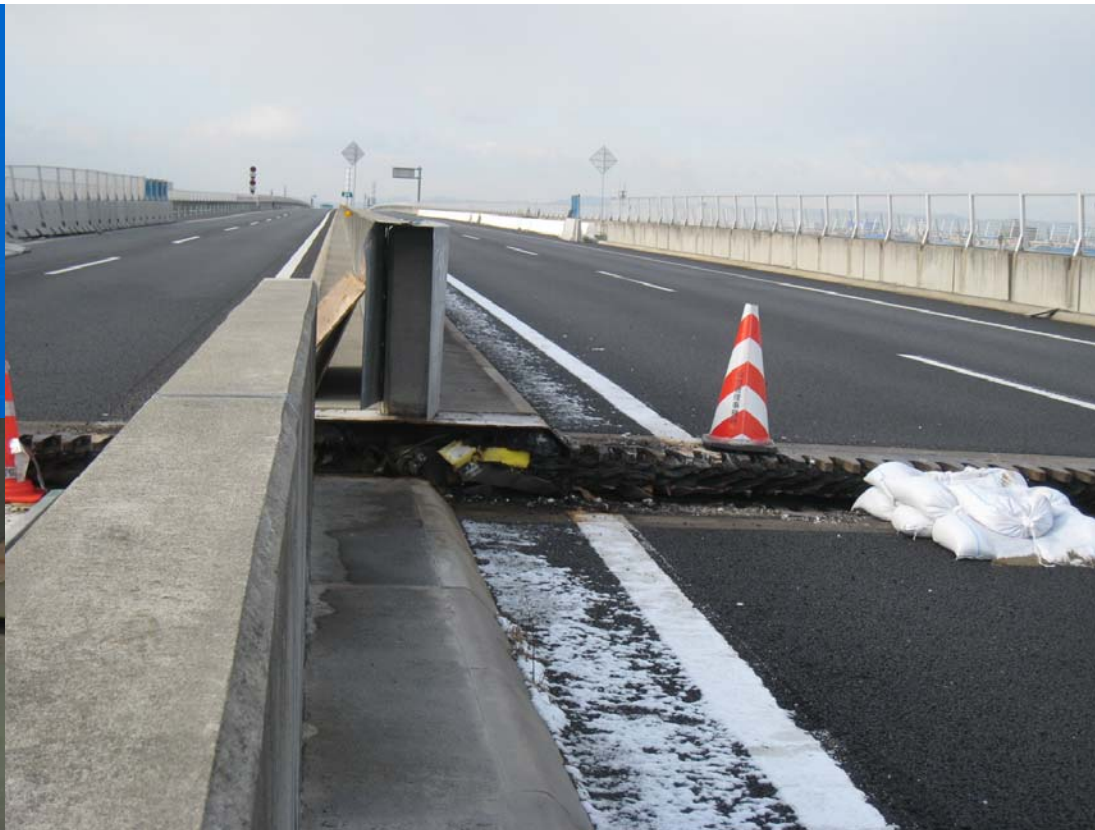
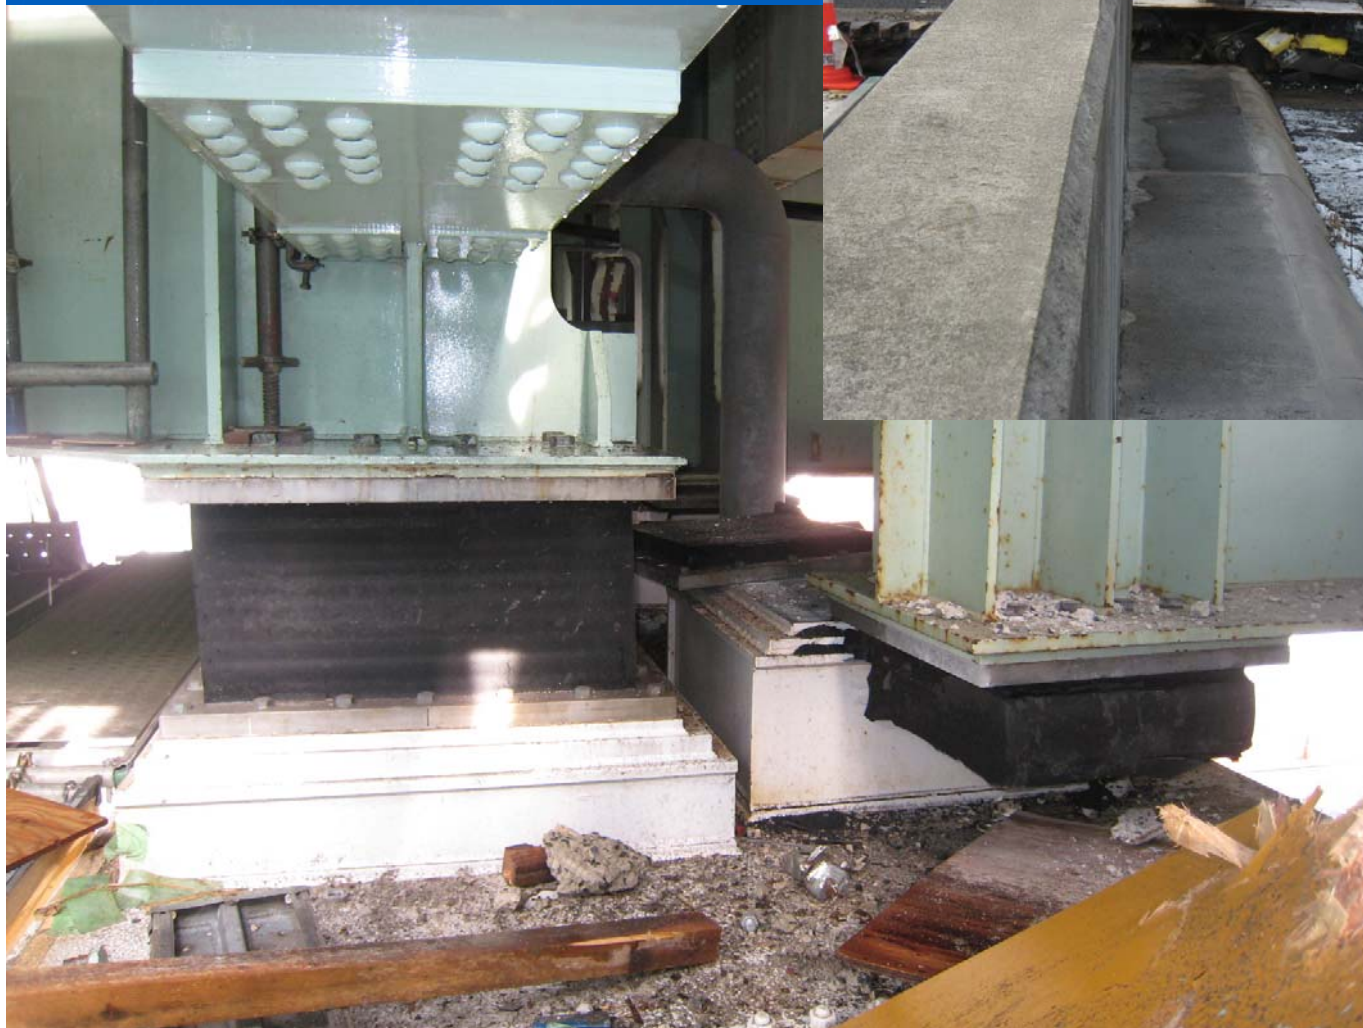
仙台東部道路、NEXCO東  
東部高架橋

# しかし、積層ゴム支承で支持された橋梁の 被害が2箇所で生じた

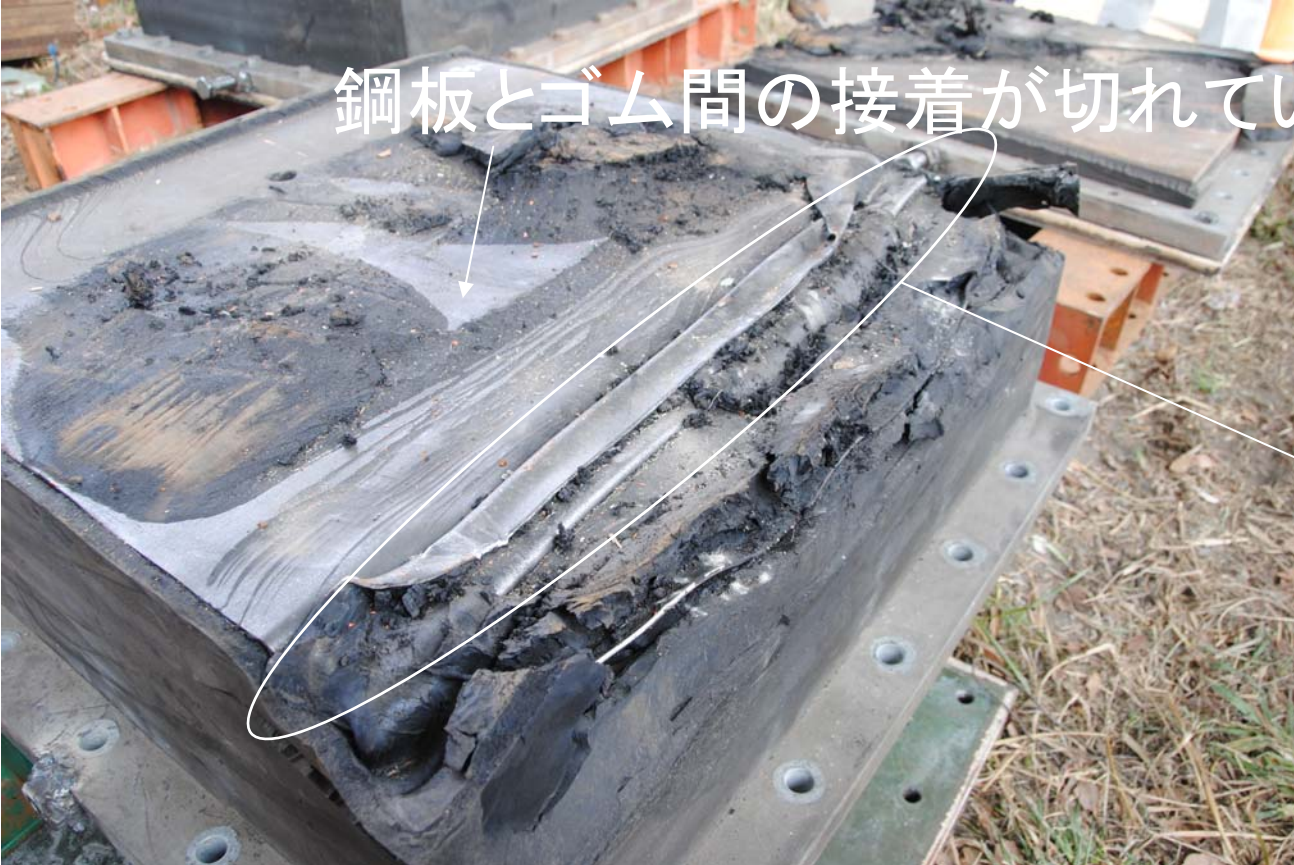
鋼板とゴム間の接着が切れている

鋼版が2回折れ曲がっている

交互に橋軸直角方向の地震動を受けた

従来の載荷実験では鋼板とゴム間の接着が切れたことはな

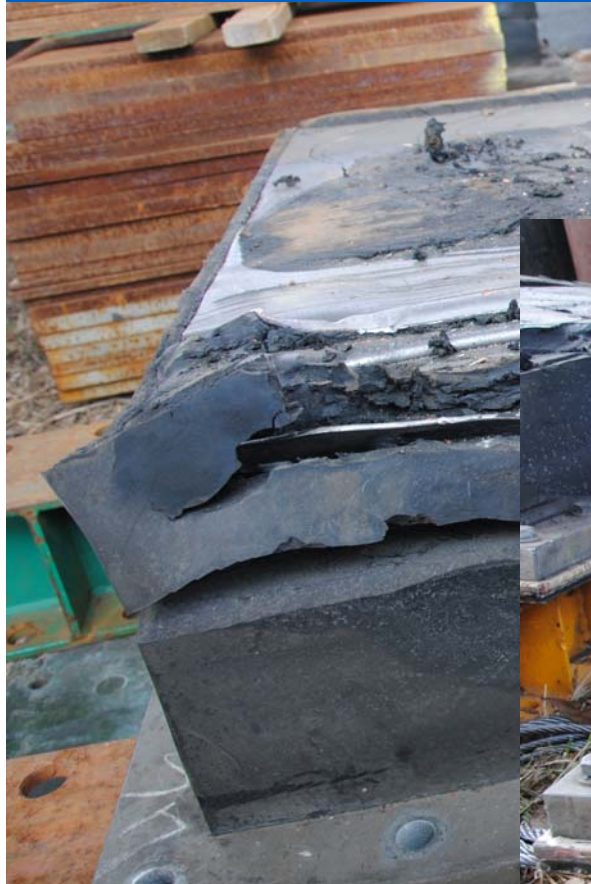
従来の載荷試験では、300%せん断ひずみ以下で破断した支承はない

- 支承に生じたせん断歪みはどの程度？
- 製作に問題はなかったか？
