平成 25 年 7 月山形豪雨災害調査報告（最終）

水工学委員会水害対策小委員会調査団

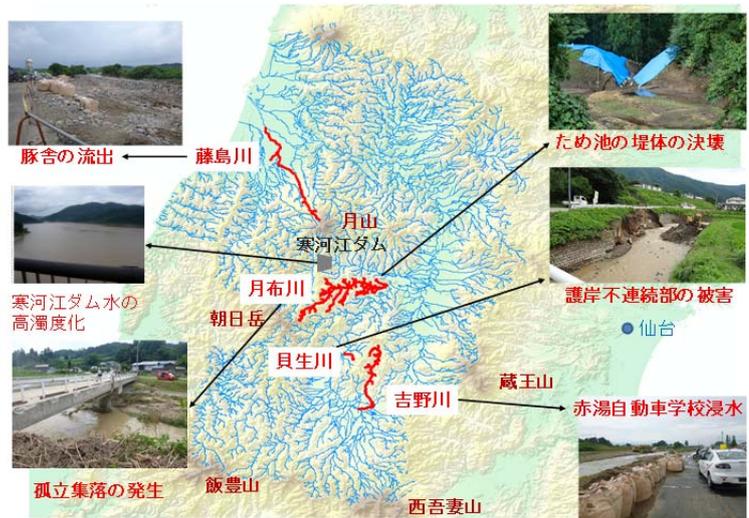
図 2-1 全体被害状況の概要

本水害調査より明らかとなった山形県最上川水系全体の特徴的な被害の概要を図 2-1 に示す。全体的に最上川本川での深刻な被害は少なく，支川で特徴的な被害が多く生じている。特徴的な事例として，

月山周辺の山間部で豪雨に伴い多数の斜面崩壊や河岸浸食，道路斜面の崩壊等が確認され，最上川水系吉野川では赤湯自動車学校の浸水，最上川水系藤島川では豚舎の流出などが生じた。赤湯自動車学校は旧河道上に位置するなど洪水氾濫が生じやすい脆弱な地域に存在していた。藤島川では，洪水が 7 月 18 日，22 日に発生し，18 日の洪水による護岸浸食に対する応急復旧中に 2 度目の洪水を迎え護岸が崩壊することで，豚舎が流出した。また，最上川水系の寒河江川では，寒河江ダム水の高濁度化や山間部の小規模のため池堤体の決壊などが確認されている。最上川水系月布川流域は，山間部に農地と住宅が広がっており，激しい豪雨に伴い，洪水氾濫，土砂災害，孤立集落が発生するなどの被害が生じた。詳細に関しては以降の章で記述する。また山形豪雨災害のみならず，同豪雨イベントによる福島県喜多方市における土砂災害や郡山市における洪水災害についての調査報告も本報に含まれている。

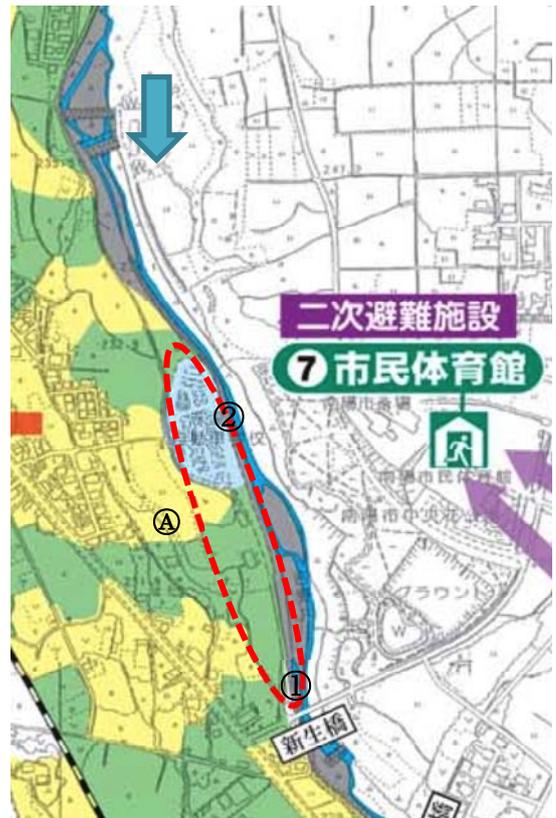
図 3-1 赤湯自動車学校周辺の浸水想定図。矢印は流下方向、赤点線は赤湯自動車学校の位置を示す。

図 3-1 に赤湯自動車学校周辺の浸水想定図を示す。赤点線の部分に赤湯自動車学校は位置する。洪水は自動車学校の教習コース上流側（図 3-1 の②の上流側）から浸水し、15 分くらいで 50 cm の浸水深さとなった。敷地内への土砂堆積、そして多数の教習車の浸水被害が発生した（写真 3-1）。

赤湯自動車学校は教習車コースの浸水想定深さが 1.0-2.0 m の区域で、他の建物などの区域も 0.5-1.0 m の浸水深さが想定されるなど、赤湯自動車学校は周辺区域に比べ一際水害のリスクが高い区域とされる。また、左岸側は約 3 m の高台で、その上に建設された市民体育館は二次避難施設に指定されるなど、浸水リスクがないことが図 3-1 より明らかである。すなわち、高水時に洪水は左岸には浸水せず、毎回右岸に浸水する状況であることが推察される。写真 3-2 に赤湯自動車学校建設前後（1964 年開業）の状況を示す。A の位置から赤湯自動車学校の教習コースは旧河道の上に位置することがわかる。関係者からの聞き取りでも、毎年浸水があるとのことであり、赤湯自動車学校の水害リスクは非常に高いことが推察される。

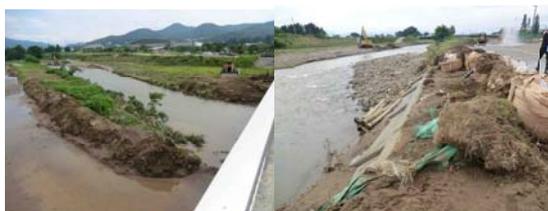
写真 3-1 石積み護岸の崩落被害の様子
（右写真：図 3-1①、左写真：図 3-1②）

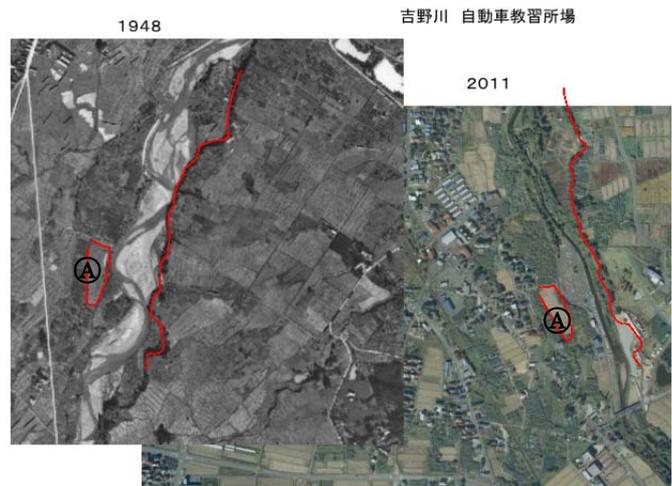
写真 3-2 1948 年（左）および 2011 年（右）の様子。図中記号は図 3-1 の記号の位置を示す。

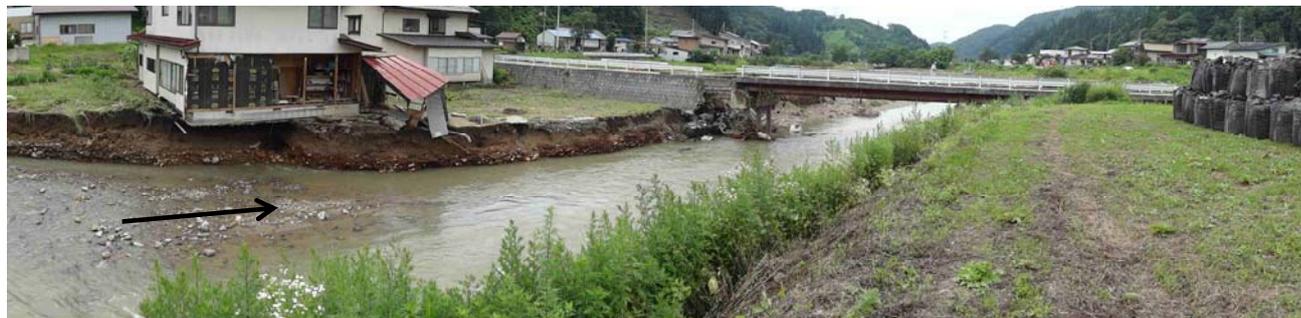
写真 3-3 吉野川金山地区での被災状況

写真 3-3 に金山地区白山在家橋およびその上流部での被災状況を示す。河道左岸の浸食により家屋の被災が生じている。同所では対岸の右岸側にも浸食が見られるが、左岸の被災がより大規模である。さらに、その直下流部の白山在家橋の左岸取り付け部まで浸食され、取り付け道路が崩落している。なお、白山在家橋までは河道の拡幅がなされており、橋梁の直上流において河道幅が急縮している。写真右端の大型土嚢はおおよそ改修済み右岸護岸の法線延長線上に位置している。

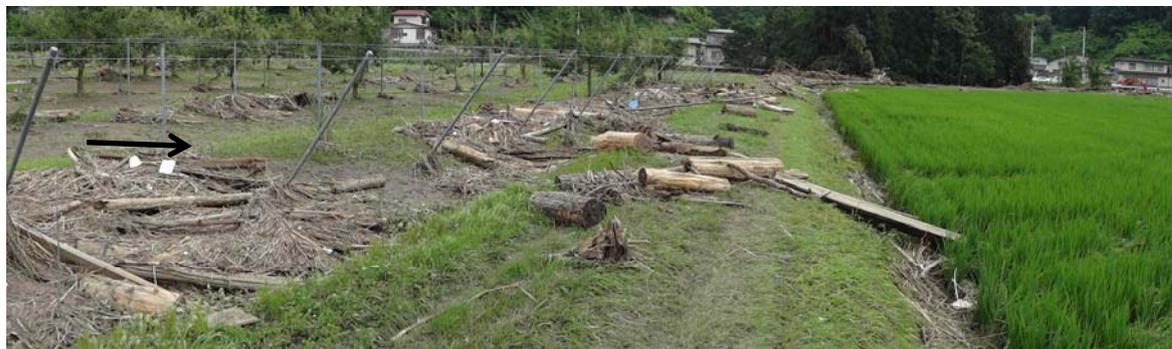
写真 3-4 果樹による流木等の捕捉

写真 3-4 は白山在家橋より約 500m 下流の右岸果樹園の状況である。写真左から流れた洪水による流木などが果樹により捕捉されている。さらに、若干高まった田の畦により流木捕捉がなされ、右側の田にはほとんど被害が見られていない。

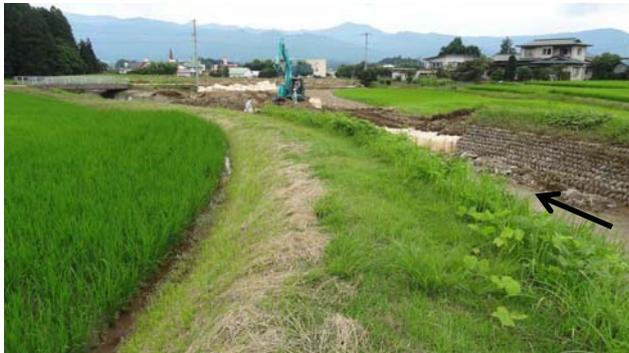
図 4-1 に貝生川流域における調査地点を示す。写真 4-1 は①の地点に位置する愛宕橋上流の被災地点を示している。湾曲部における外岸側護岸が決壊するとともに、この箇所から流れが田畑に乗り上げ、直進して被害を発生させている。写真から幾分判別しにくいですが、この箇所で護岸のタイプが変わっており、その不連続部において護岸が決壊が生じている。同様な決壊箇所が地点②であり、写真 4-2 に見られるように湾曲部外岸の護岸不連続部において被災が生じている。

写真 4-1 地点①での護岸決壊

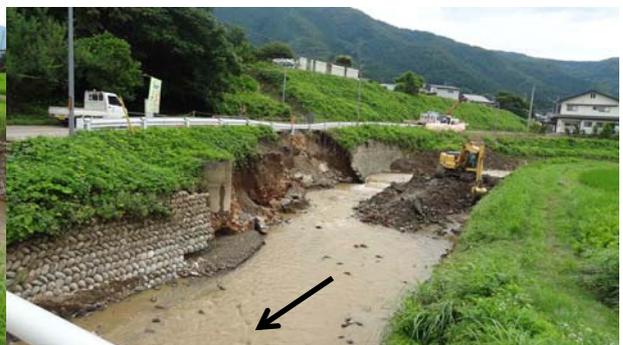
写真 4-2 地点②での護岸決壊

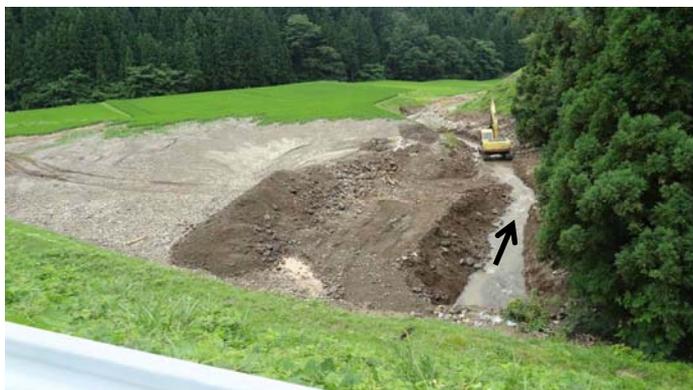
写真 4-3 は地点③における土砂災害の状況である。現地での聞き取りによると、これより上流に三基の砂防ダムが設置されており、ここに堆積していた土砂が下流に流れ出たとのことであった。

写真 4-3 地点③での土砂を伴う氾濫被害

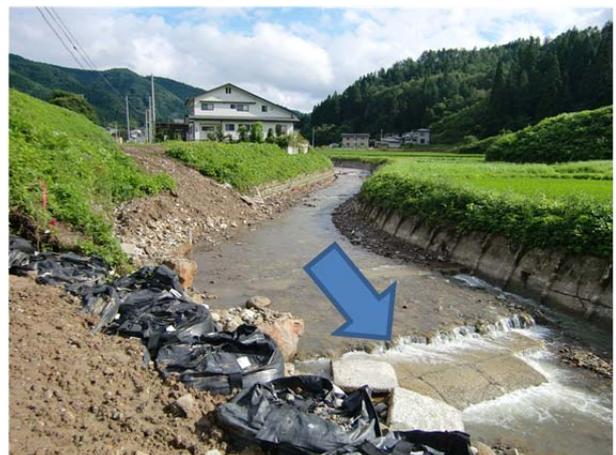
図 5-2 右岸側の堤防破損 (Stn.1)

①Stn.1: この地点では、外岸側の護岸が破損した（図 5-2）。護岸としては、空石積み護岸である。他の地点では、護岸底部の破損・劣化とそれに伴う堤体土砂の吸出しが確認されている。本地点では、越流は確認されておらず、堤防欠損の要因が洗堀と推測されるが、確定したデータは無い。

今回の堤防被災要因としては、越流に加えて、護岸底部での局所洗掘が顕著であった。本対象河川では、護岸整備が進んでおり、堤防の表のり面はコンクリート護岸がなされていた。ただし、護岸底部での破損が一部で見られており、そこから堤体土の吸出しが進み、最終的に破堤に至ったものと推察された。これらのコンクリート護岸の点検を行い、破損状況や背後の空洞状況のチェックは必須であるとともに、表のり尻部の洗掘工設置等の対策が必要と考えられる。

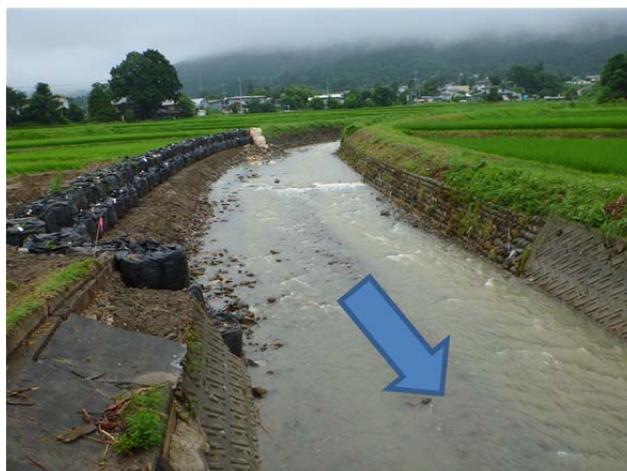
図 5-3 Stn.2 の様子

②Stn.2: 本地点では外岸（右岸）堤防が破堤した（図 5-3）。この原因は越流であり、対岸の痕跡水位より確認できた。なお、氾濫水は右岸側堤内地を進み、Stn.3 や 4 あたりで河道内に戻る様子が確認された。

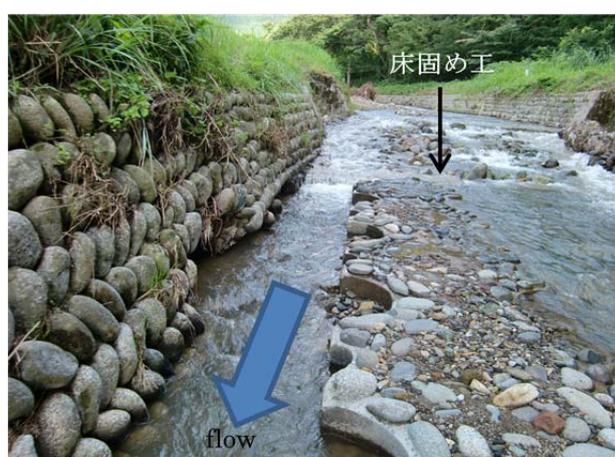
③Stn.3: ここでは、直線部の左岸側で堤防欠損が起こった。その直下流部でも右岸側護岸底部の破損が確認されていた（図 5-4）。これらの直上流部には床固め工が存在する。このように床固め工の直下流部

では、護岸底部の破損が多くの地点で確認された。これは、床固め工の下流側では大きな乱れが発生し、それにより護岸底部が洗掘され、堤体土が吸出されたものと推測される。

図 5-4 護岸底部の破損 (Stn.3 対岸)

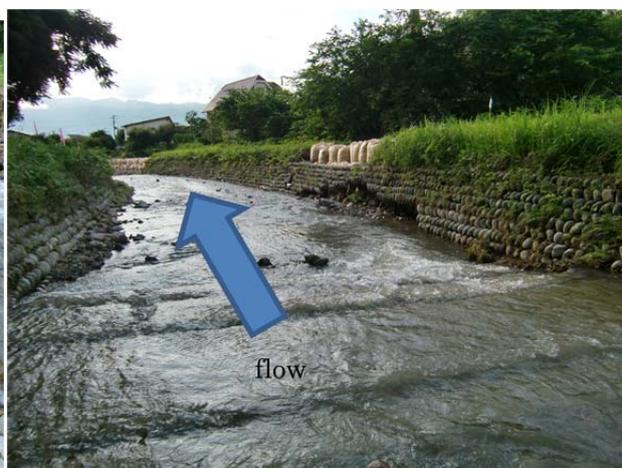
④Stn.4: 本地点は Stn.3 と同様に、護岸底部の破損と堤体土の吸出しが生じた。また、Stn.2 からの氾濫水が回り込んだため、Stn.4 の堤防裏のり面が侵食され、堤防決壊に至った（図 5-5）。

図 5-5 護岸底部破損と破堤 (Stn.4)

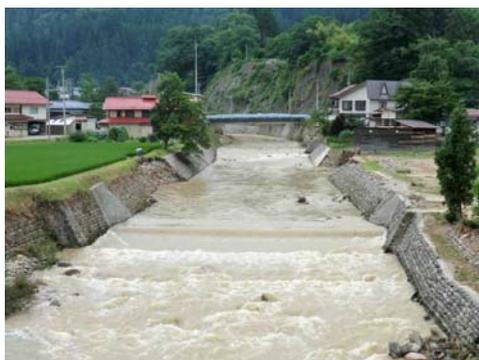
図 6-5 貫見地区の赤点線の部分で、溢水被害が発生した。特に、下流側の本川と支川合流部では越流が発生し、床下浸水と農地への浸水被害が発生した。また、石積み（乱積）の護岸が崩落した（写真 6-1）。本川左岸側の支川からの流入がそのまま本川右岸を越流したと推定される。また、越流部分の石積み護岸と、少し下流川の対岸の石積み護岸が崩落しており、支川からの洪水が主たる原因と推測される。なお、7/18 8:00

写真 6-1 石積み護岸の崩落被害の様子（図 6-5 赤点線下流部）

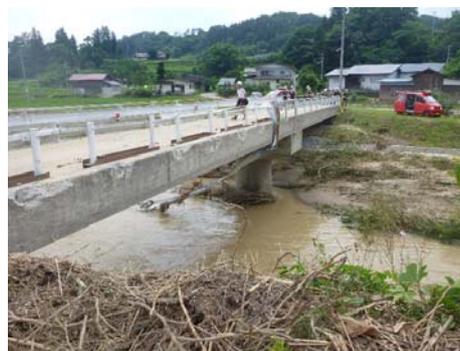
住民への聞き込み調査によると、月布川の増水に伴い多くの流木があり、それら流木が久保橋の欄干を塞ぐような状態となった。洪水 3 日後の久保橋の様子を写真 6-2 に示す。またこの流木により河川の氾濫が左岸側に誘導されたとの報告が住民よりあった。これにより、8・6 水害は右岸への氾濫がメインであったが、今回の出水は左岸への氾濫水量が大きくなったようである。左岸側では、この氾濫水の濁流に伴い道路や民家の床下が激しく洗掘されていた（写真 6-3）。また 8・6 水害の後の護岸整備に伴い河川の流水面積が減少し、今回の洪水流の流速が早くなったと住民は指摘している。また、久保橋の下流 30m には急な蛇行が 2 度続いており、容易に水位が上昇しやすい河川形状を呈していた。また久保橋の直上流右岸側に位置する民家では、唯一床上浸水を経験した。この民家の隣には、取水用堰と取水用水路が設置してあり、この取水用水路を通じて大量の河川水が民家に流入したとのことである。なお浸水箇所は、大江町発行の洪水ハザードマップの浸水想定区域内であった。

写真 6-2 久保橋の冠水により集落が一時孤立（7/21 時点）

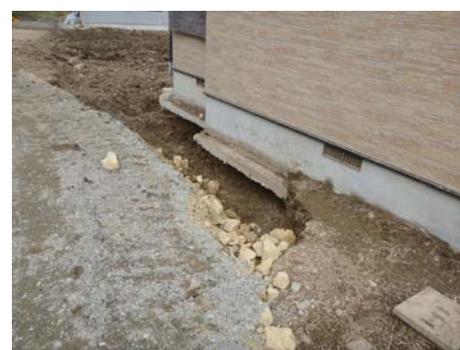
写真 6-3 月布川からの洪水氾濫による洗掘（久保橋下流左岸側の民家）

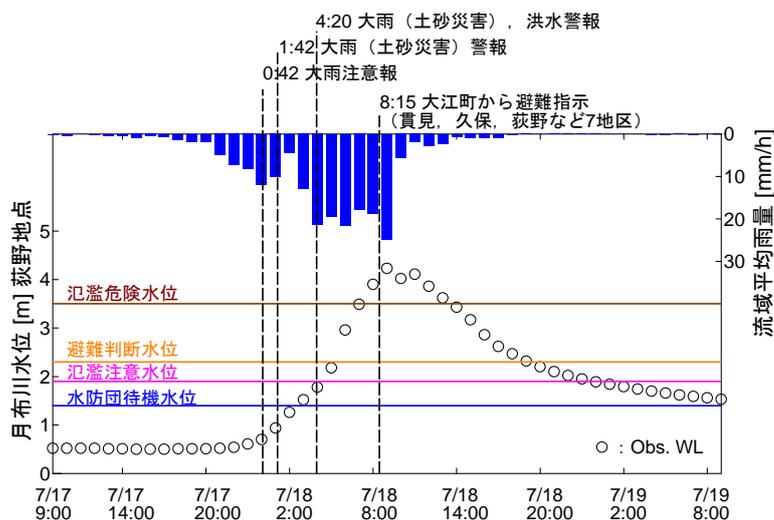
図 6-6 月布川における水位ハイドログラフ

図 6-6 に、月布川荻野地点における水位の時系列と左沢地点の雨量の時系列および各種予警報の発令時刻を示す。7月17日の22:00程度から降雨が強くなり、それに応じて水位が上昇している。気象庁は18日0:42に大雨注意報、1:42に大雨(土砂災害)警報、4:20に大雨(土砂災害)、洪水警報を大江町等に発令していた。図 6-6 に示されるよう、月布川の水位は18日5:30頃には避難判断水位を越えており、氾濫危険水位を超えた7:00から約1時間後の8:15に大江町から久保、貫見、荻野など7地区に避難指示が出された。しかしながら、久保地区では、18日の7:00頃には河川水が地区の橋を越水(住民への聞き込み調査より)し、5世帯の7人が孤立する状態となった。

夜半から早朝にかけての洪水イベントでは避難指示の迅速な発令・伝達をいかに行うかが重要な課題となる。2013年は伊豆大島でも同様に深夜の激しい豪雨の際に避難指示が遅れ、被害が拡大する事案があった。既に内閣府では、避難勧告等の判断・伝達マニュアル作成ガイドライン(案)を2014年4月に公表しており⁵⁾、基本的には夜間であっても、躊躇することなく避難勧告を発令することが推奨されている。今後このようなガイドラインや様々な事例を踏まえ、深夜の集中豪雨に対応するための準備、検討やマニュアル作成等を行うことが非常に重要となってくる。

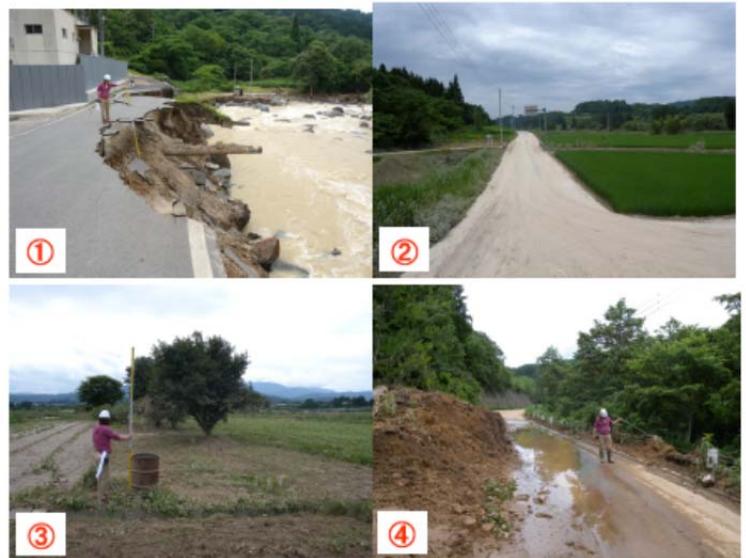
銅山川流域で溢水による護岸裏込め浸食, 流木により溪岸流出, 護岸損壊が多く認められる(写真①)。部分的な内水地の浸水が所々で認められる(集落地より農用地に浸水が多い 写真②)。なお, 現在まで記録された唯一の死者。行方不明者は船形で認められており, 用水路点検に伴うものである。

地内に存在する大久保遊水地では, 痕跡より 2.5m 程度湛水した状況である(写真③)。当該地は断水された商店も多く認められた。

大井沢地区より上流の寒河江川では概ねの谷地形で土砂流出多く認められ, 谷底平野になっているため, それらの流出は平地を通り抜けてすべて河道側へ到達している(写真④)。総じて寒河江川は高濁質だが, 特に支流の大井沢川は顕著である。大井沢川では砂防ダム下で土砂, 流木による橋の流出も認められている(写真⑤)。町内には規模の大きな地すべりに関与した被害も認められる。なお, 調査後の降雨で西川町幹線の橋が冠水し, 240人が孤

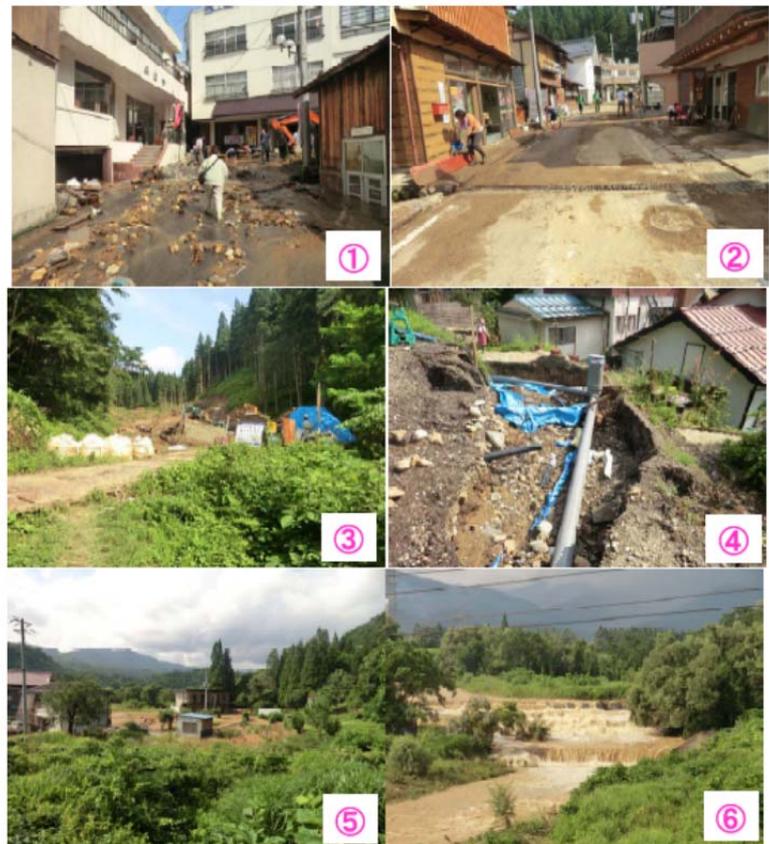
(現地写真)

当該地域は阿賀川水系押切川に流下する沢地形に位置し、集落自体が斜面で形成されている。地域内には2本の沢筋が存在し、このうち南側の沢は土石流危険渓流に指定されている。また、この周辺斜面は急傾斜崩壊危険区域に指定されている。地内には施工中の砂防堰堤(写真③)や計測用の地下水位孔が存在していた。土砂流出の痕跡経路から今回の被災は、地内の2本の沢からの土砂流出が主たる原因と推測される。比較的礫径の大きな土砂(φ20~30cm)は沢最上流の旅館施設(ふじや)1階に流入したが(写真①)、傾斜地形をなす地形特徴より集落全体に水、土砂が広がっていた(写真②)。押切川河岸に位置する住宅にも土砂は到達し、河道にも相当の土砂が供給されている(写真⑤)。被害より1日経過した押切川は高濁度の様相を示している。当該地周辺の斜面状況を確認すると、斜面自体の不安定化を示唆する現象は認められない。ただし、排水施設を中心に洗掘された形成が多く認められていた(写真⑥)。こうした痕跡から土砂流出に関して短時間の強雨の影響が示唆される。

なお、当該沢の上流にはため池が存在している。現在応急作業につき、ため池の状況を確認することが出来なかったが、ため池の状況も把握する必要がある。

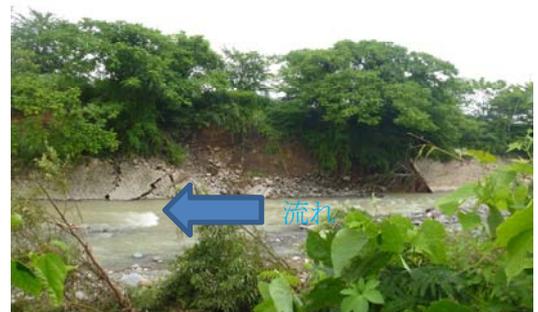
藤島川において見られた典型的な護岸侵食・崩壊の様子を図 9-2～4 に示すとともにその位置を図 9-1 に示す。図 9-2 は、藤島川の護岸が崩落している様子である。河川の洪水痕跡等から水位の上昇は 1～2 m 程度であったと見られるが、豪雨に伴う土砂崩れにより護岸が崩落したものと推測される。

図 9-2 土砂崩れに伴う護岸の崩壊箇所（藤島川、旧羽黒町）

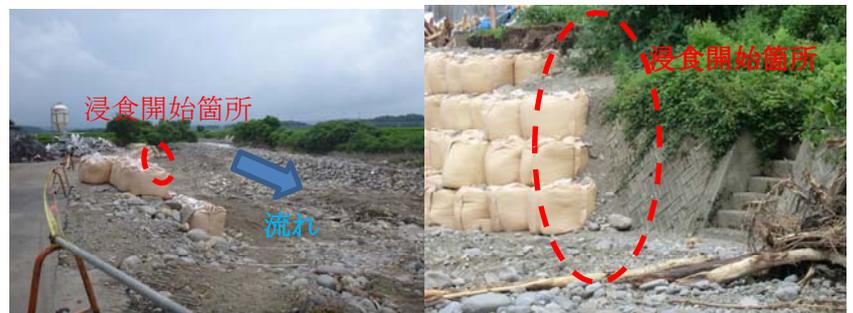
図 9-3 は、被災した養豚場 2 棟が存在した護岸（左図）であり、その護岸の侵食開始の部分（右図）も示している。18 日の降雨イベントに伴い、豚舎 2 棟の内 1 棟が半壊し、22 日の降雨イベントで 18:11 に 2 棟が完全に崩落し河川へと流出した。住民からの聞き込みおよび現場の状況から、侵食開始箇所ですでに田畑の土砂崩れが発生し護岸が崩落、侵食が開始した可能性が考えられる。18 日の侵食以降の護岸仮設復旧作業の途中で 22 日の降雨イベントを迎え、侵食が拡大し 2 棟全てが崩壊する被害となった。これは初期被害からいかに早急かつ着実な護岸の仮設復旧を行うかが、非常に重要であることを如実に物語っている。また、住民への聞き込み調査によると、藤島川の護岸は 30 年ほど前に整備され、それ以降このような洪水は生じていないようである。

図 9-3 護岸侵食に伴う豚舎の崩壊箇所（豚舎が存在した護岸（左図）と侵食開始箇所（右図））

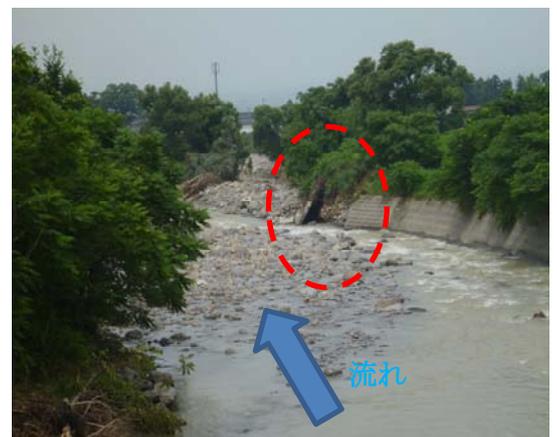
図 9-4 は養豚場の被害箇所から 500m 程度上流側の護岸の侵食状況である。護岸のタイプが変化する不連続部分で侵食が生じており、護岸のつなぎ目部分の脆弱性を示すものである。このような侵食箇所は今回の豪雨で他の河川でも多くみられたタイプである。

図 9-4 つなぎ目部における護岸侵食（藤島川、旧羽黒町）

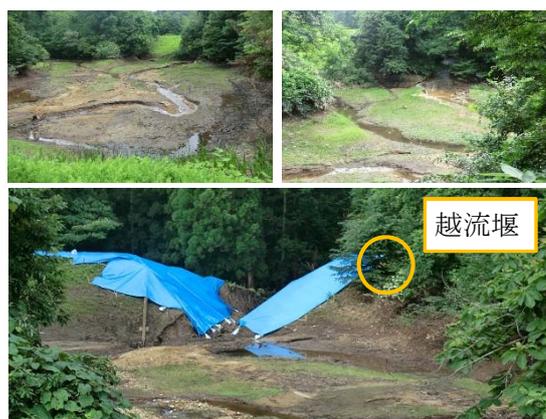
西川町宇佐川上流部には部落で管理している 4 つの
ため池（図 10-1：ため池 1～4）があり、7 月 22 日の豪
雨によりため池 2 が決壊した（図 10-2 参照）。ため池 2
の容積はおよそ 3000 t 程度で、住民への聞き取り調査
から 100 年近く前に作られたものであることがわかっ
た。なお宇佐川と寒河江川の合流点付近にある吉川観測
所において 7 月 17 日 15 時から 7 月 18 日 16 時にかけて
160 mm、7 月 22 日 15 時から 21 時にかけて 73 mm の降
雨が観測されている。

ため池の決壊箇所は開閉が可能な放流口が設置され
ていた場所であり、この放流口は降雨前から常時開放し
てあった。そのため降雨前の水位は低く、ため池内の植
生の様子から 1 m 程度であったと推測される。決壊箇所
の付近には越流堰が設置されており、周囲にこれを上回
る水位の痕跡は見られなかった。したがって堤体自体
（高さ 5 m 程度）を越流はしておらず、放流口に生じた
破壊から決壊につながったものと考えられる。

図 10-2 決壊したため池 2 の様子（上）と
決壊箇所（下：貯水池側から撮影）

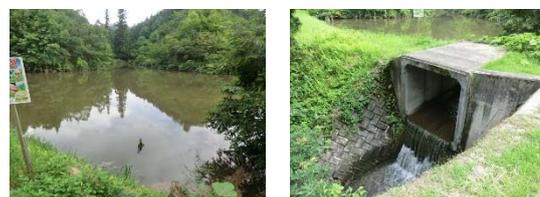
一方、決壊したため池 2 と高さ 10 m 程度の堤体を挟
んで隣接する、ため池 3 ではほぼ満水状態まで水が貯ま
っていたが、破壊箇所や越流の痕跡は見られなかった
（図 10-3）。

図 10-3 ため池 3 の様子(左)と放水口(右)

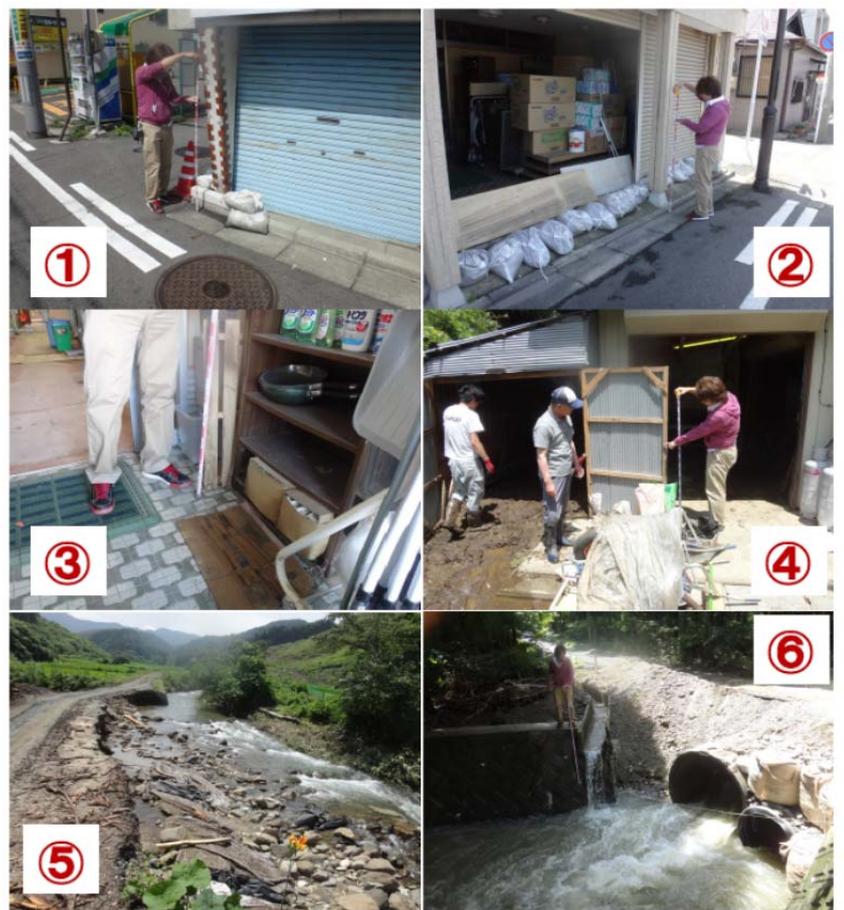
(現地写真)

阿武隈川に接し、その周辺で逢瀬川などの支流が合流する低地の当該地域は多降雨に伴う浸水被害の履歴の多く認められる水害常襲地域である。昭和 61 年等の死傷者を伴う水害もあるが、近年でも平成 22 年 7 月、平成 23 年 9 月の台風 15 号でも甚大な浸水被害が認められている。今回の水害は痕跡や地域住民の聞き取りをしてもおおよそ 20cm から 30cm の浸水であり(写真①, ③)、過去の水害と比較して小規模だったといえる。水害常襲地域ということもあり当該地区では、土嚢、止水版が地域(写真②)、各住宅に用意されており、大雨にあわせて自主的に浸水軽減するための準備がなされている。また、郡山市でも下水管の拡張工事の実施や調節池の検討などの水害の取り組みが検討中という状況下にある。

落橋箇所は供用されている道路も舗装されていない場所にある。地区内の住民からの聞き取りから大雨に伴い被災することが多い橋で仮設的な構造だったとの情報を得た。すでに大口径の暗渠管により交通の応急処理がなされ(写真⑥)孤立集落の状況は解消されている。橋自体が弱い構造であったと推測されるが、急こう配の溪流に橋が施工されていたため、土砂、流木による推力も甚大だったと考えられる。橋後背には広範囲で土砂の氾濫が認めら

落橋の沢より会津若松側の日沢でも土砂による流出が多く認められている。日沢、五百川合流地点付近に一部低地が認められるが、この低地に位置する住宅では土砂を含む 80cm の浸水(写真④)が認められており、農業機械関連で被害も認められていた状況である。なお、上流域の河岸を観察すると、護岸や土嚢(トンパック)をも巻き込みながら浸食している状況が確認されており、浸食に伴う土砂が多量に流下した状況が認められた(写真⑤)。また、上流域には土採場も存在しており、この土採場からの土砂供給は不明であるものの、基本的にルーズな状態で置土されているため、大雨時の管理は必要と思われる。
