# 造成地の被害

関東学院大学 若松 加寿江

# 被害を確認した地区と調査地域の地形分類

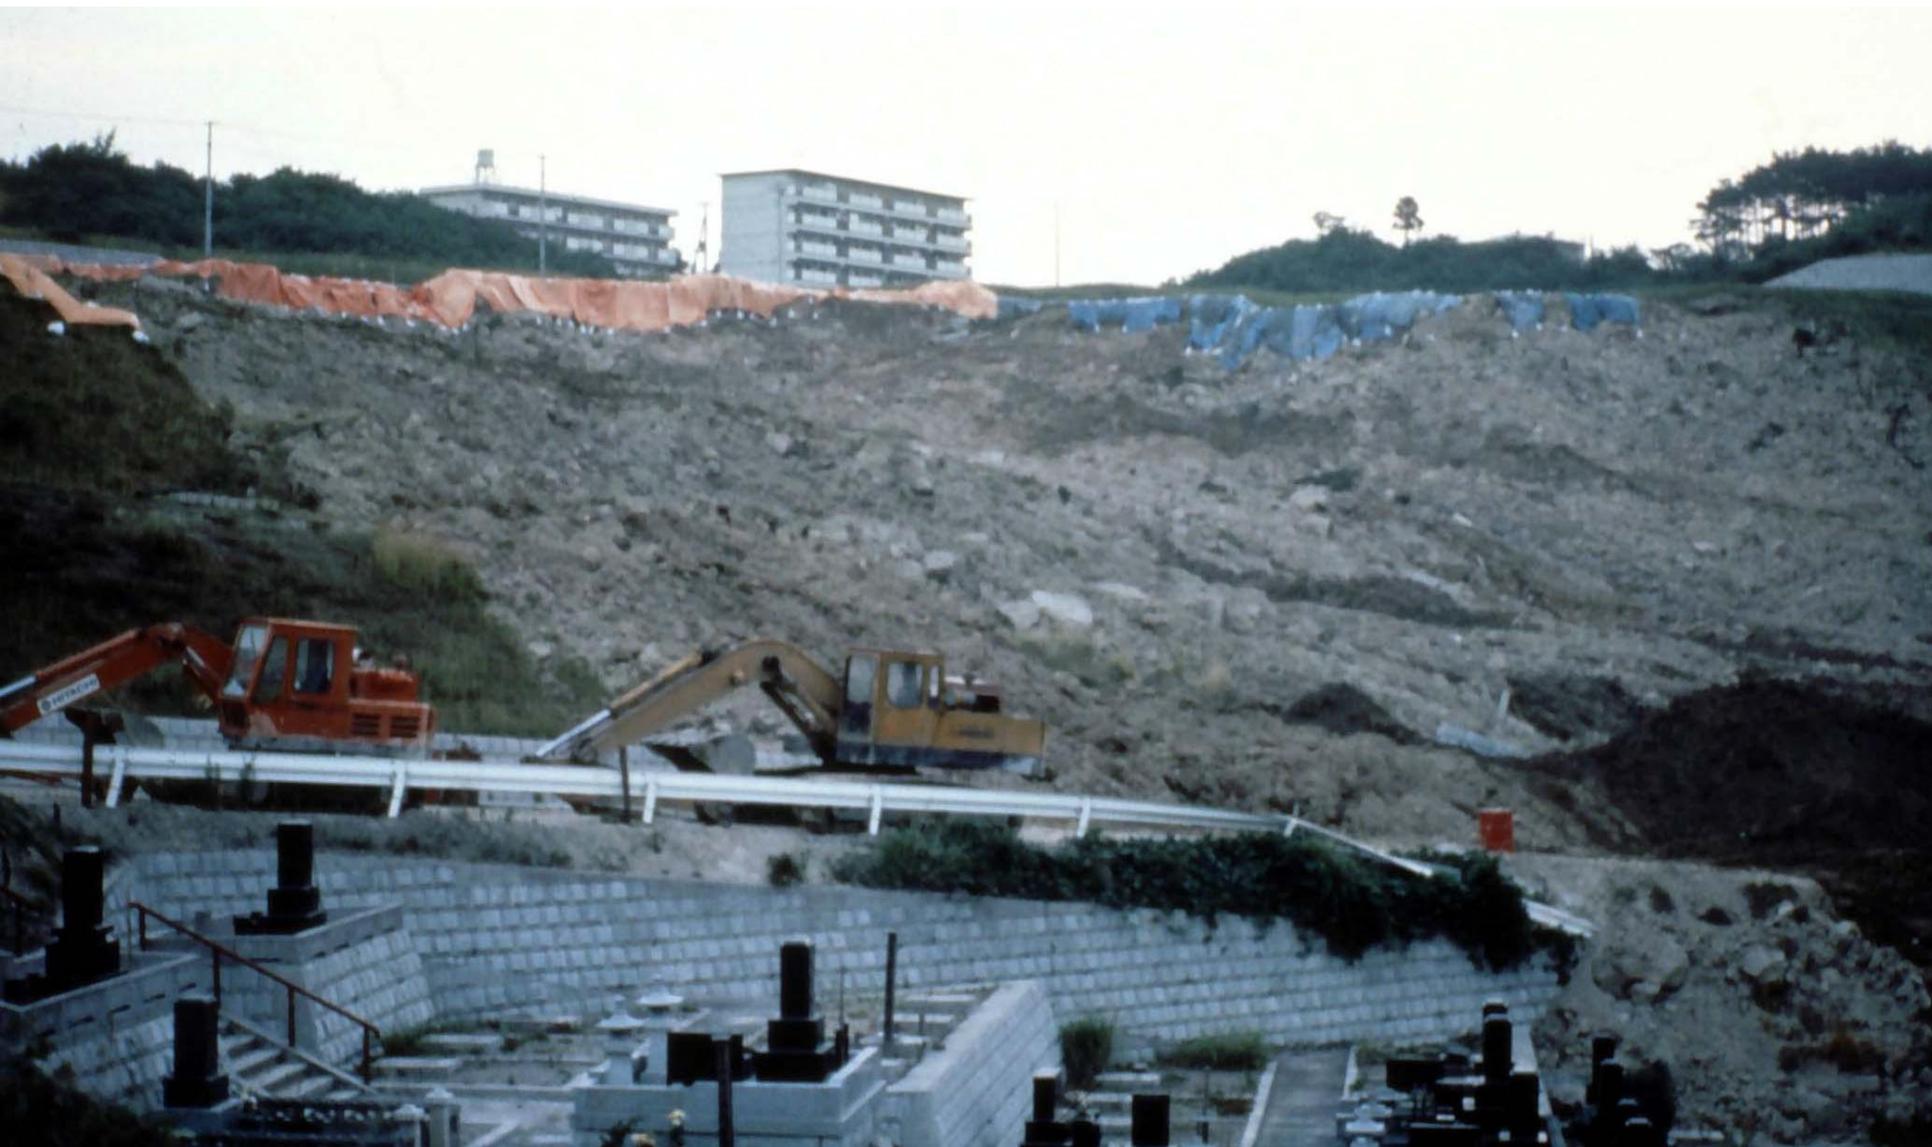
# 白石市緑が丘(寿山団地)の崩壊

(1978年宮城県沖地震, 陶野郁雄氏撮影)

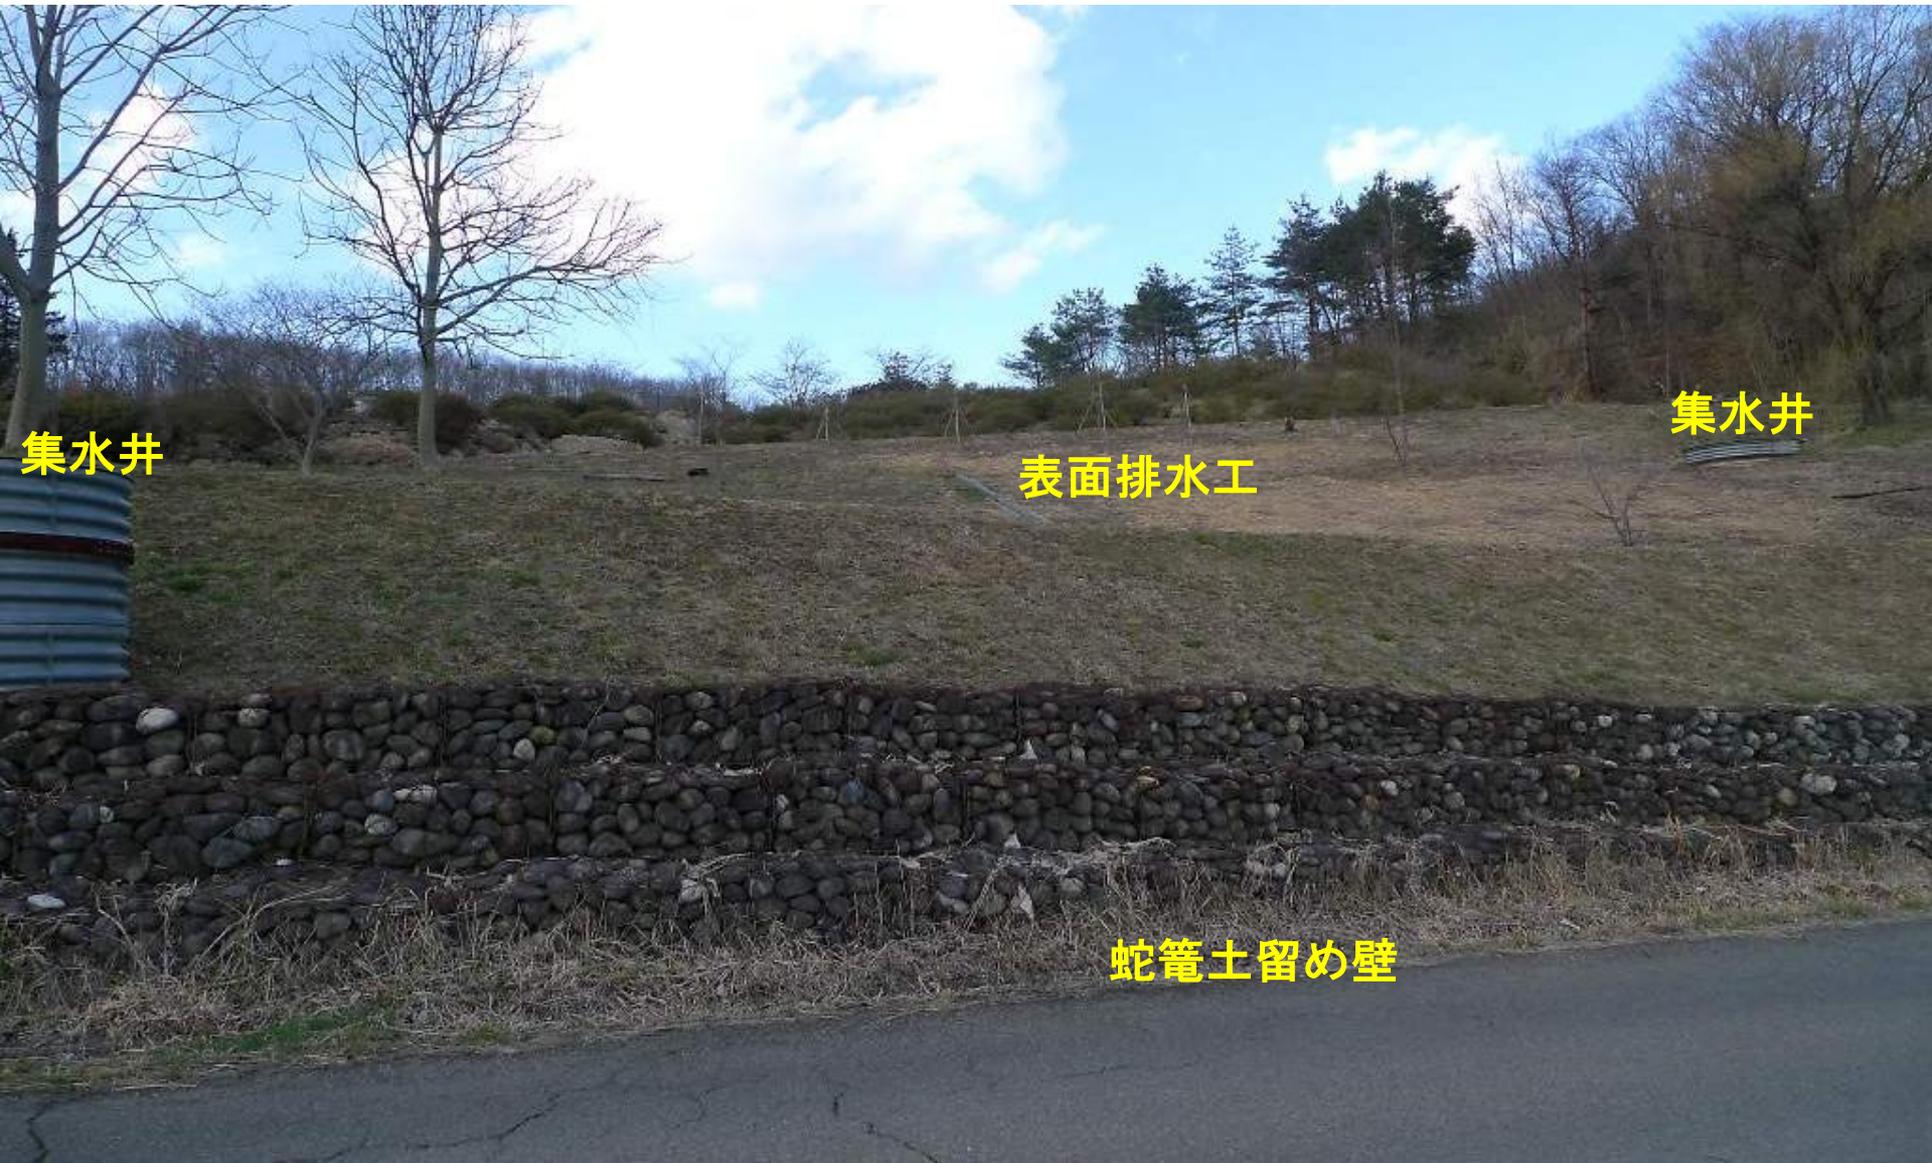
# 白石市緑が丘の状況

2011年3月27日(地震後)

集水井

表面排水工

蛇籠土留め壁

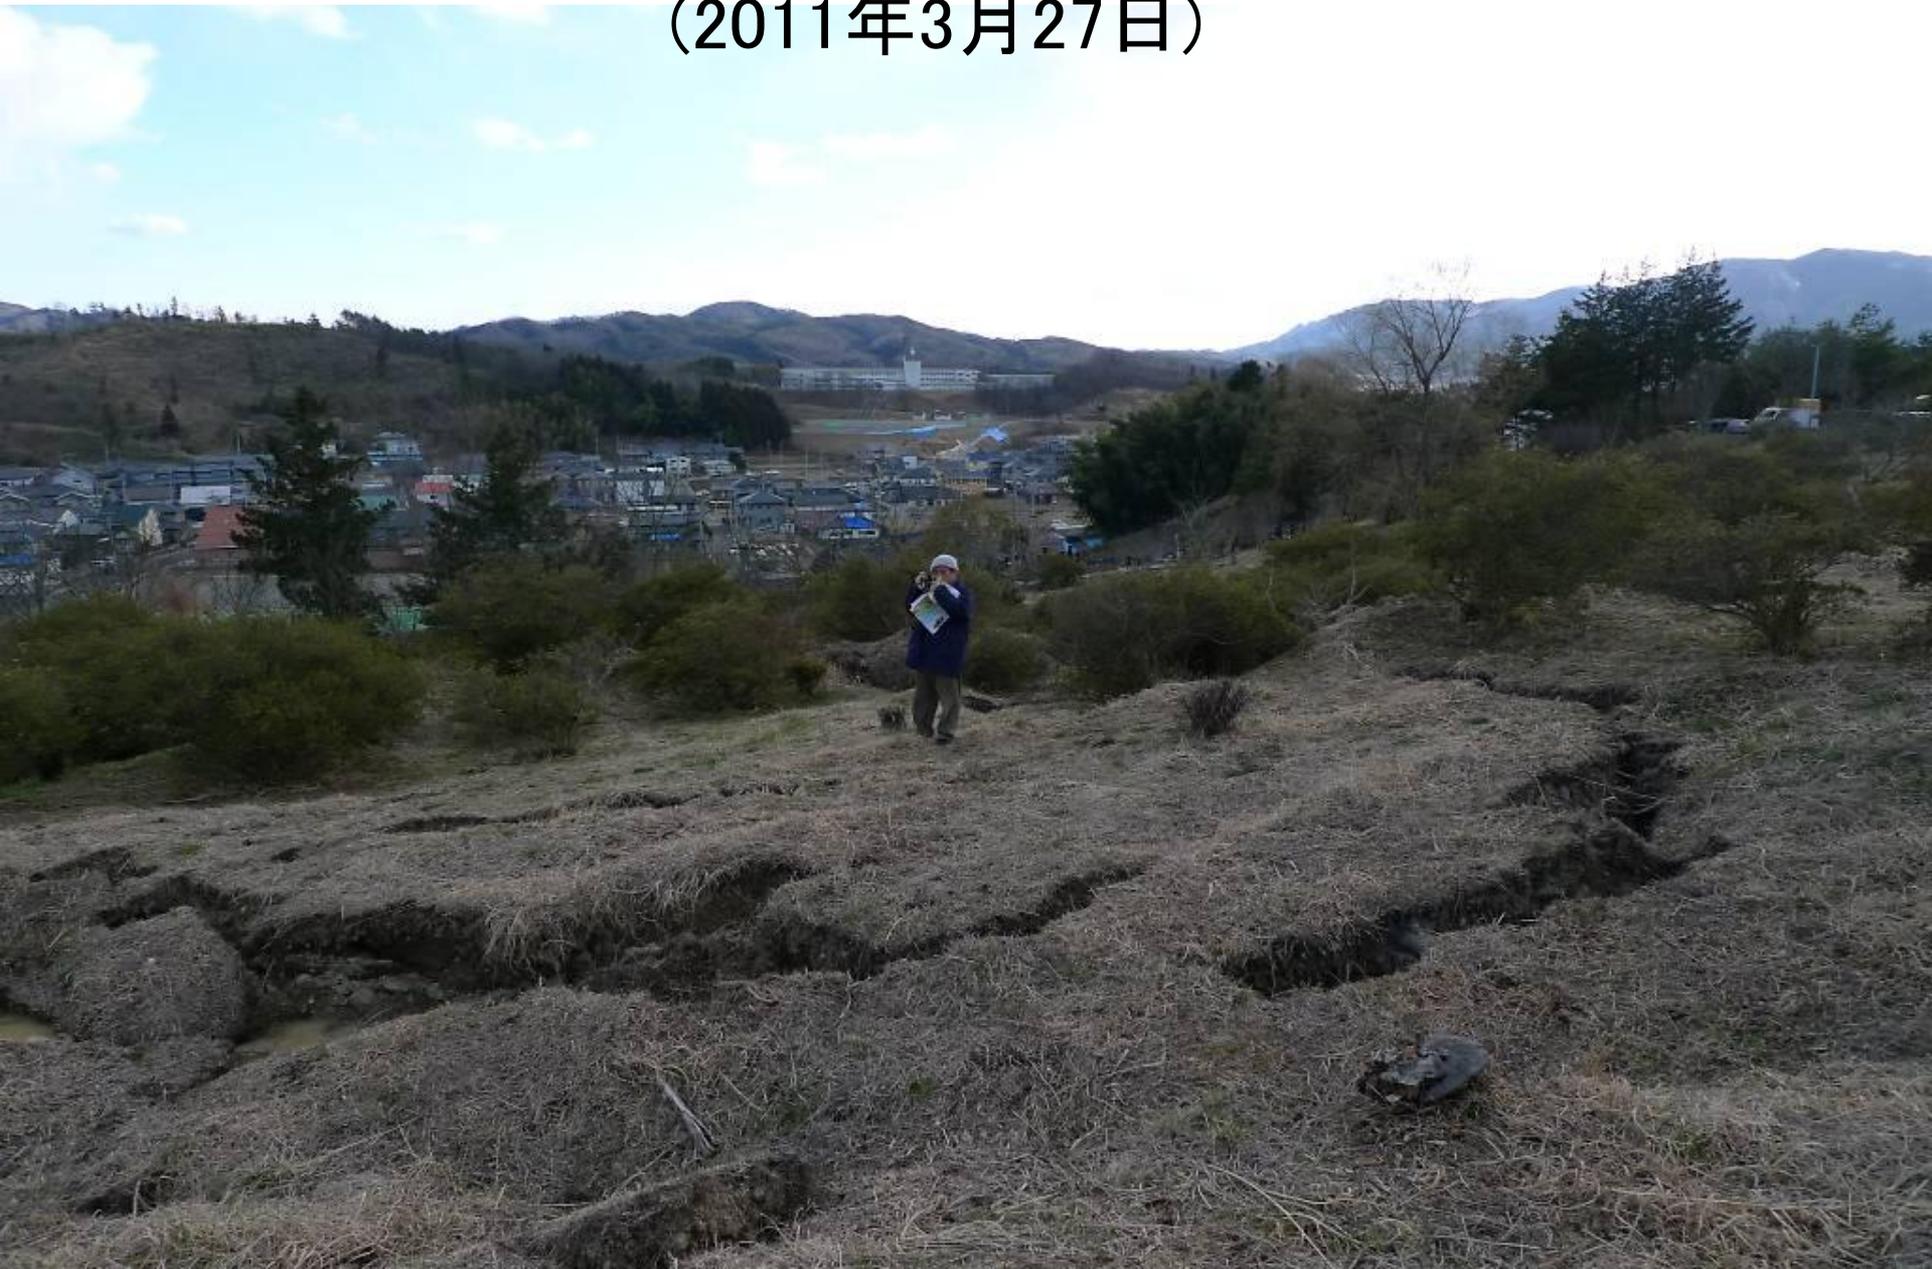
# 白石市緑が丘の斜面中腹部

(2011年3月27日)

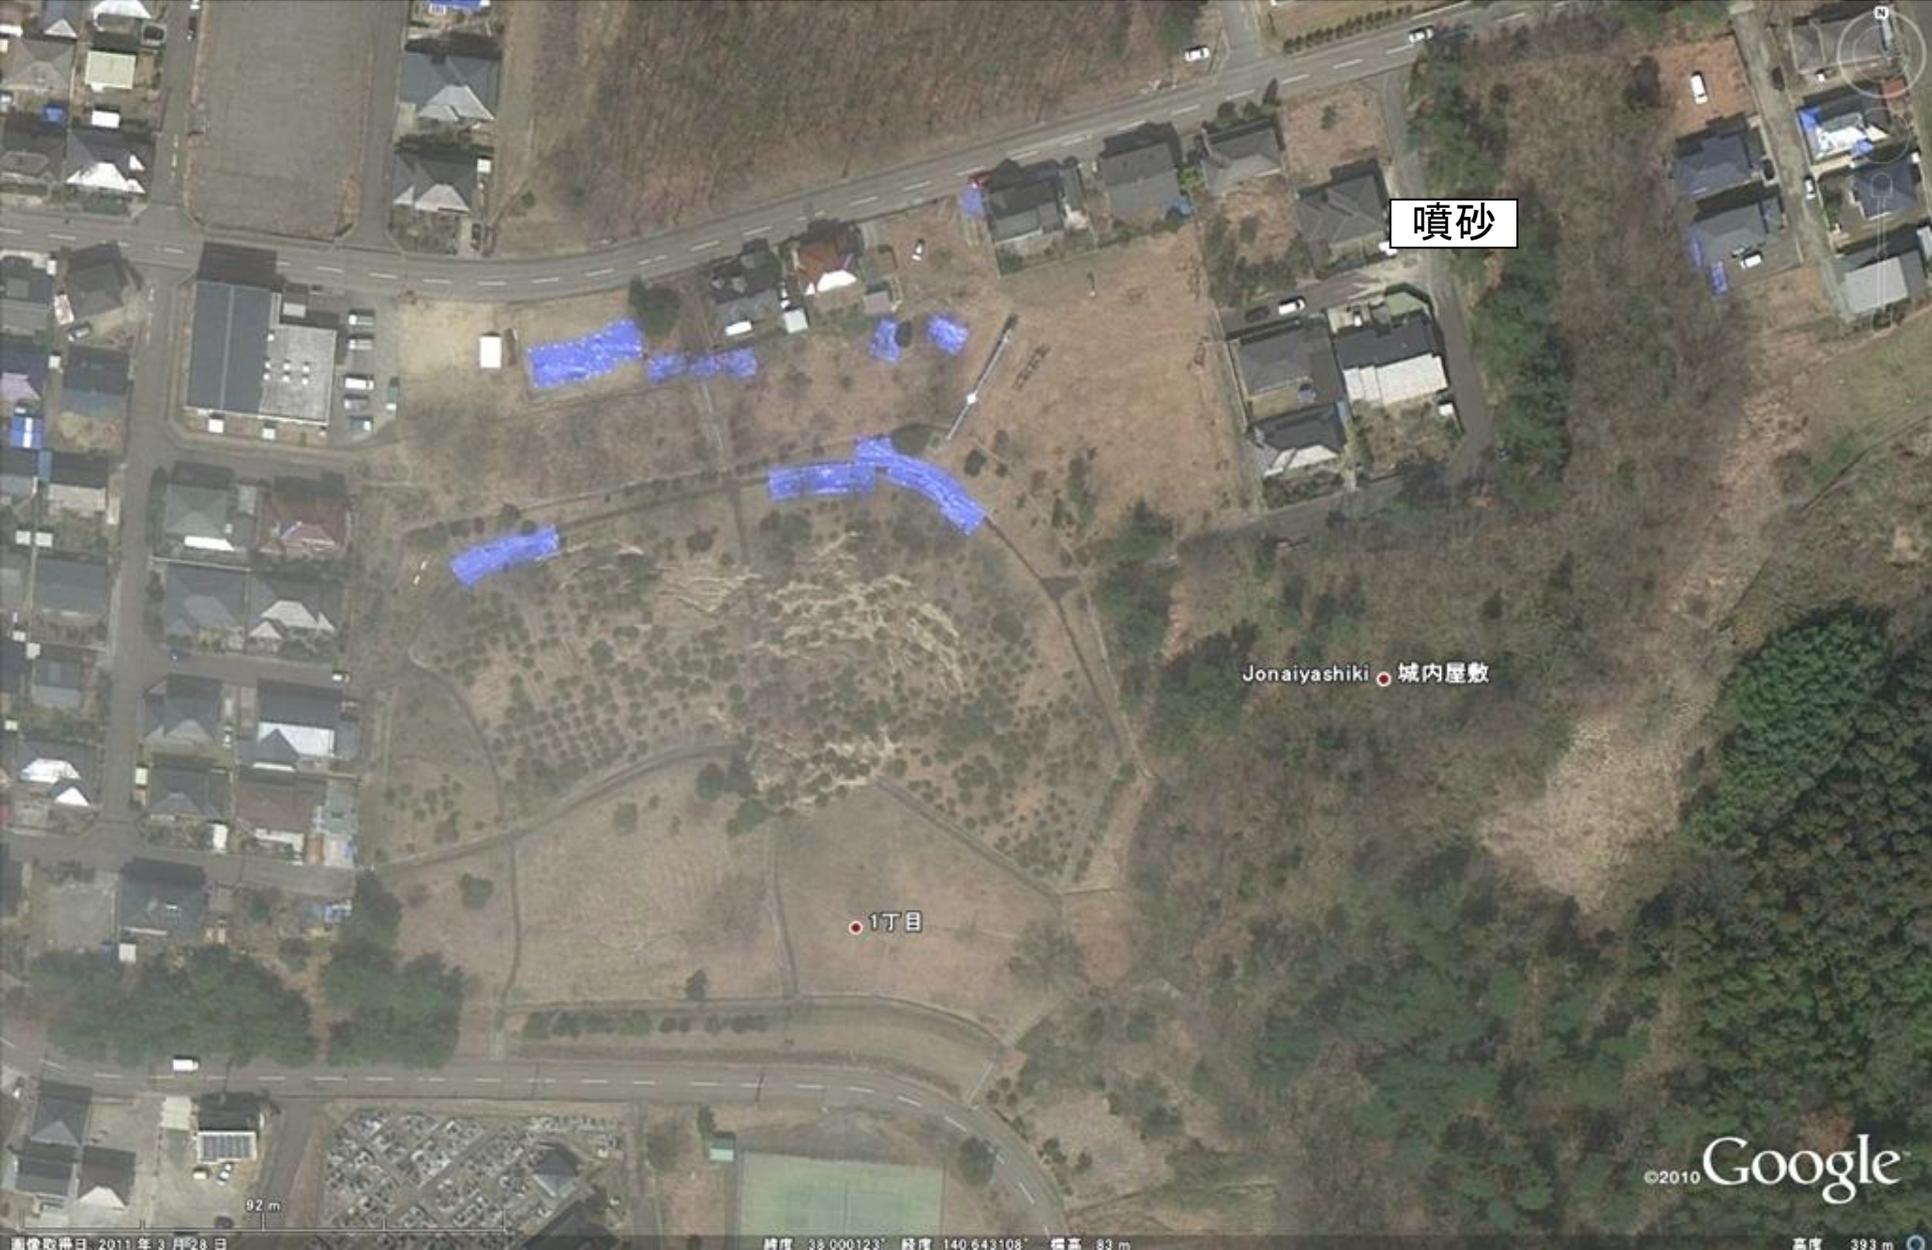
# 2011年3月28日撮影衛星写真

噴砂

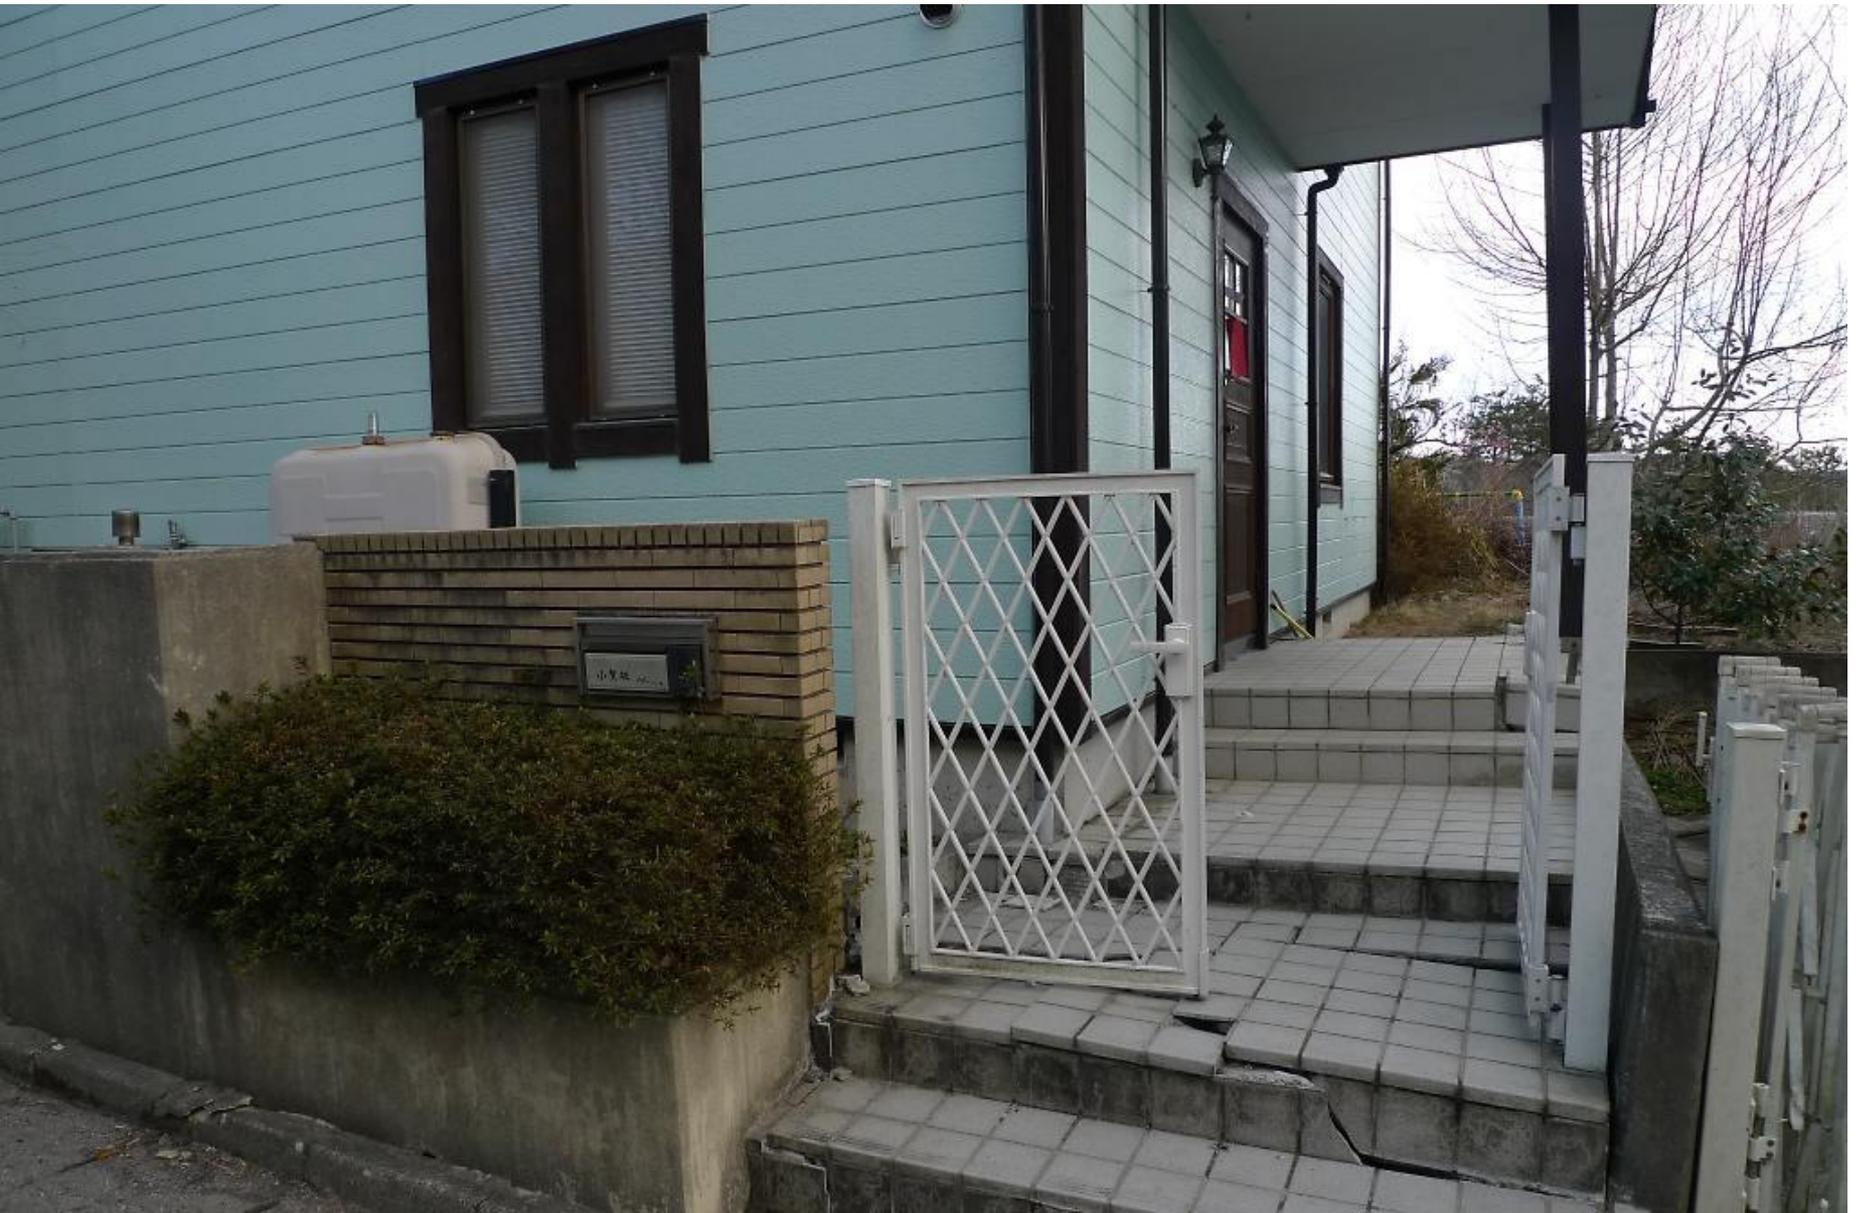
# 白石市緑が丘の斜面上部の住宅

(2011年3月27日)

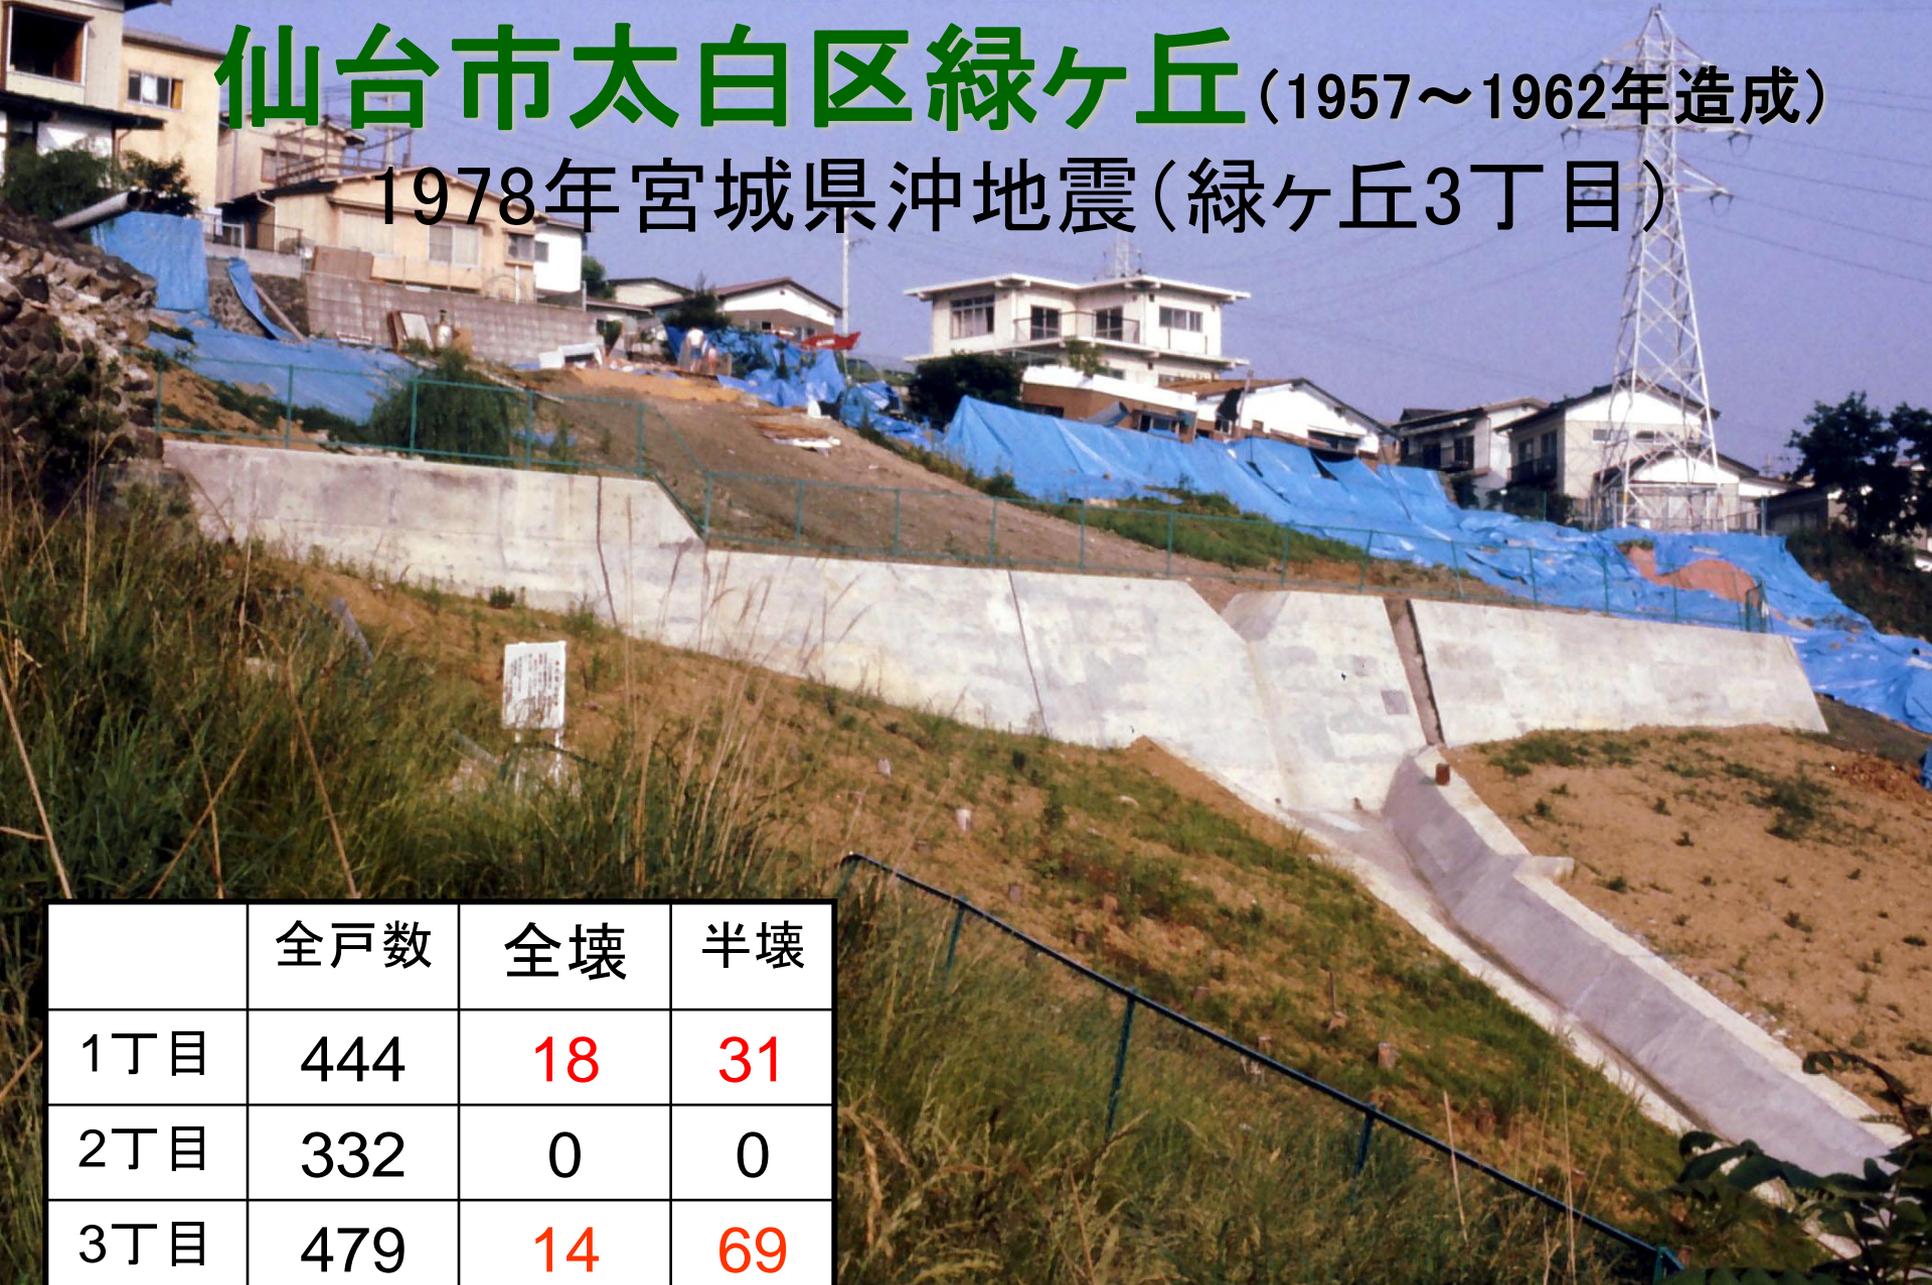
# 仙台市太白区緑ヶ丘 (1957~1962年造成)

1978年宮城県沖地震(緑ヶ丘3丁目)

全戸数	全壊	半壊
1丁目	444	18	31
2丁目	332	0	0
3丁目	479	14	69
4丁目	448	36	147

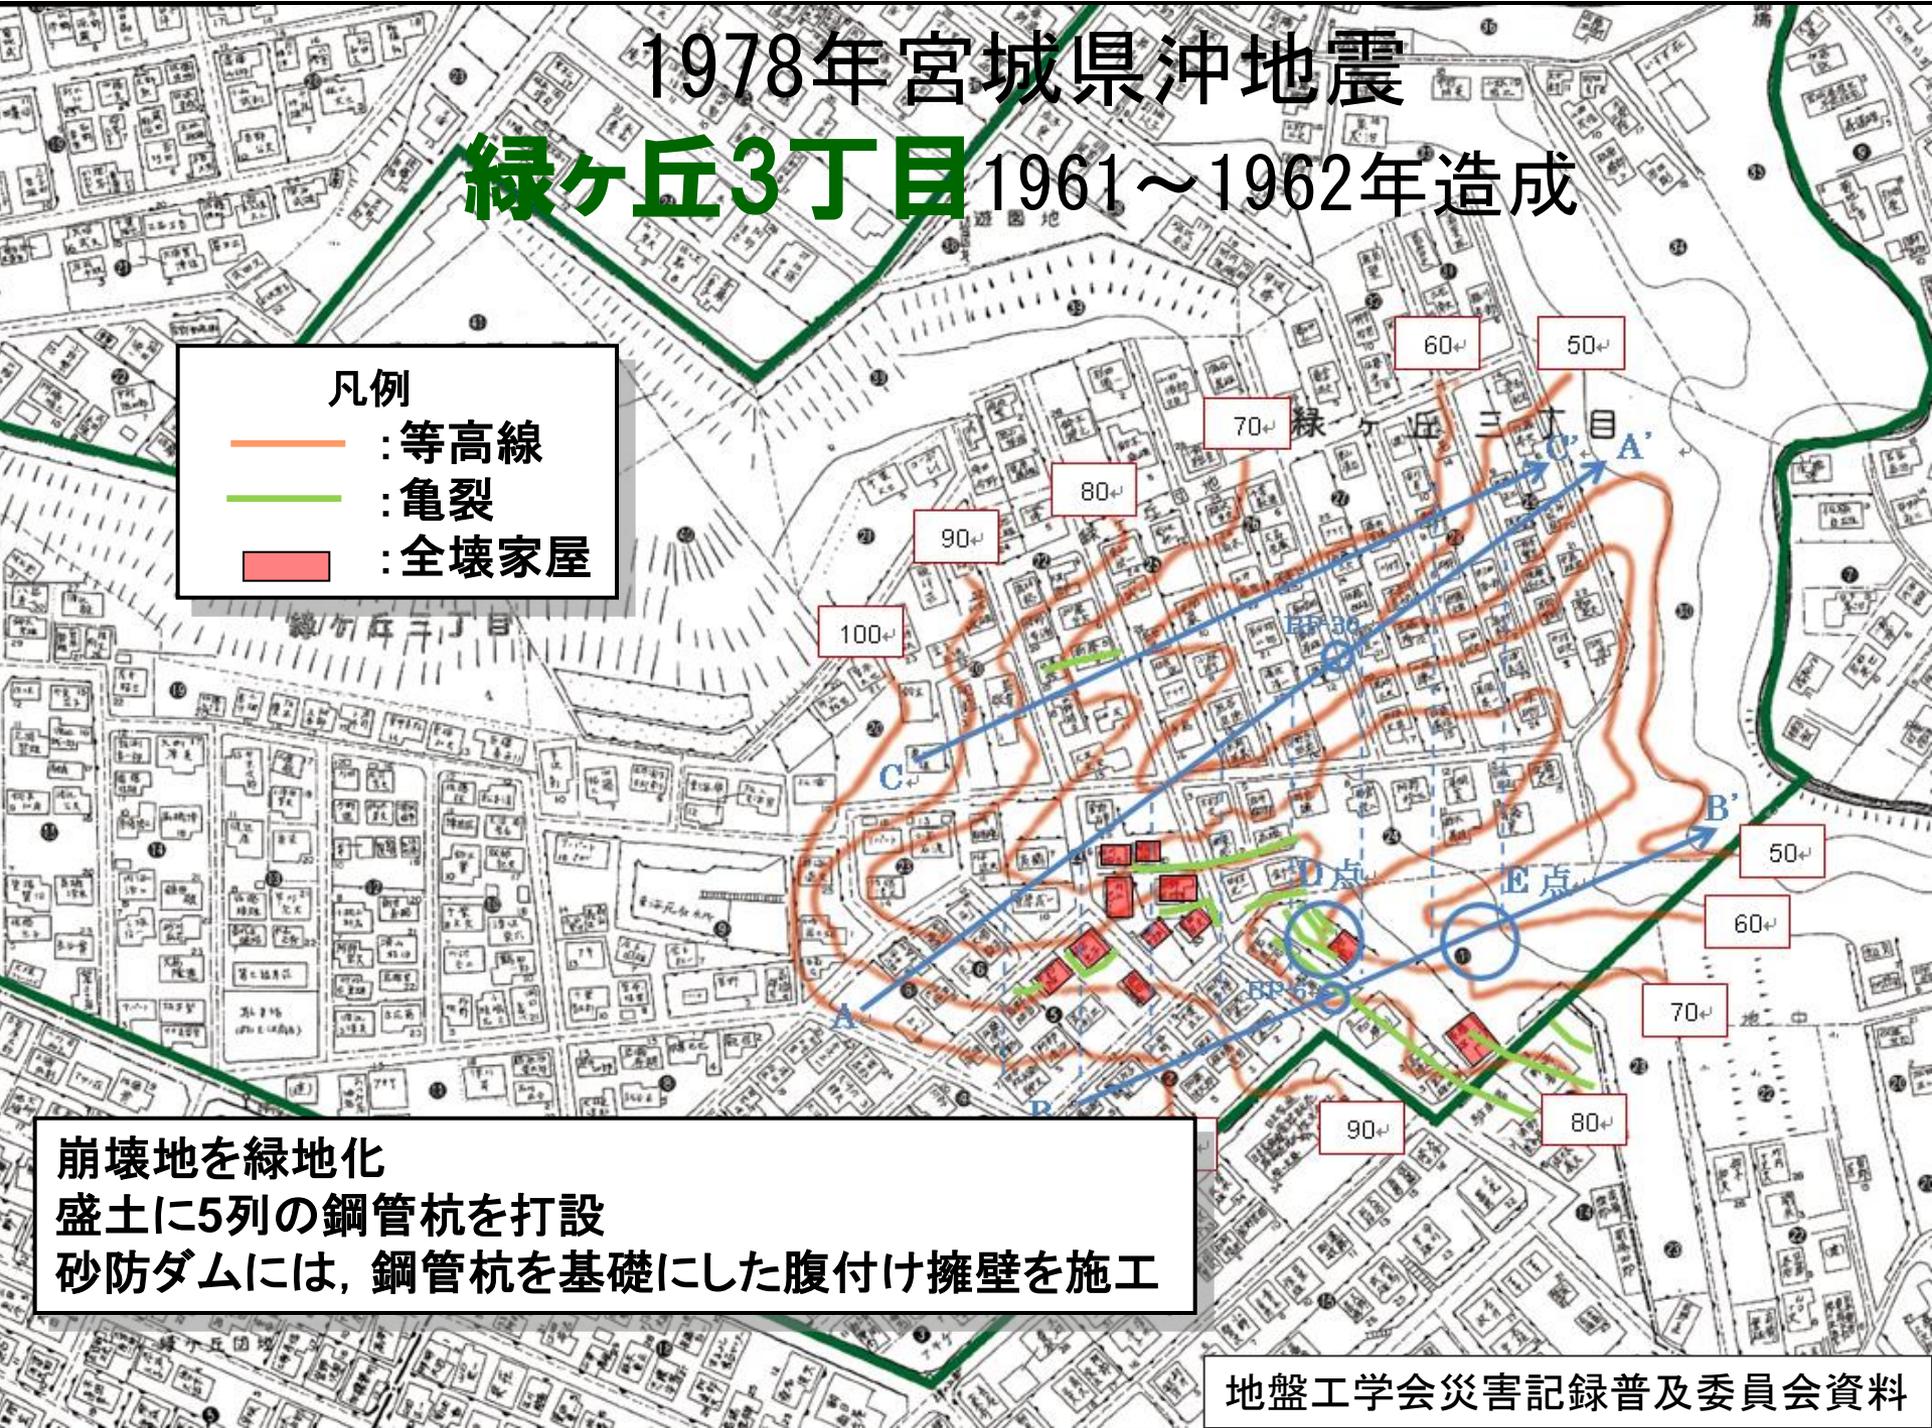
# 1978年宮城県沖地震

## 緑ヶ丘3丁目 1961~1962年造成

崩壊地を緑地化  
盛土に5列の鋼管杭を打設  
砂防ダムには、鋼管杭を基礎にした腹付け擁壁を施工

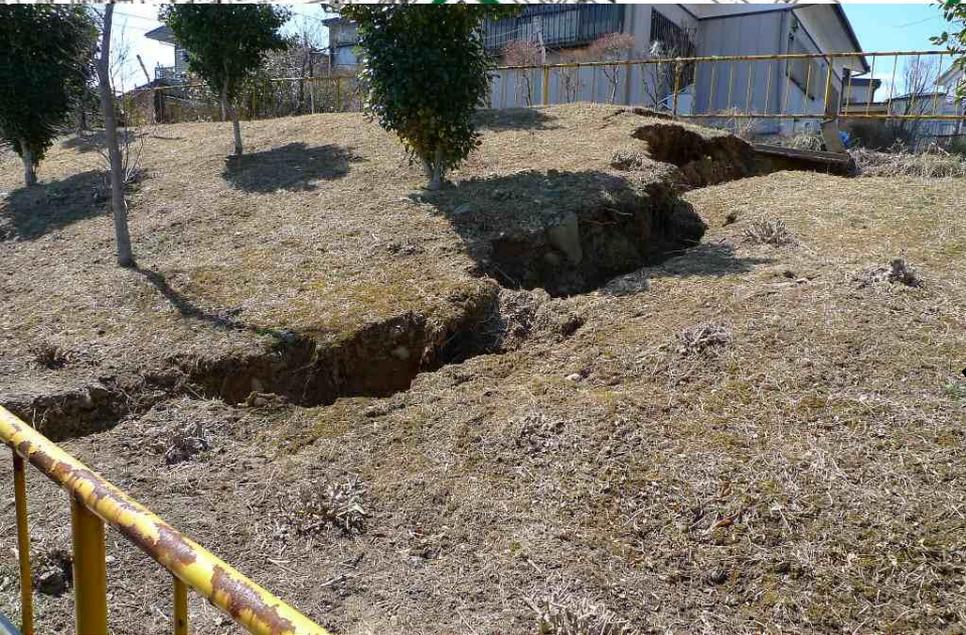
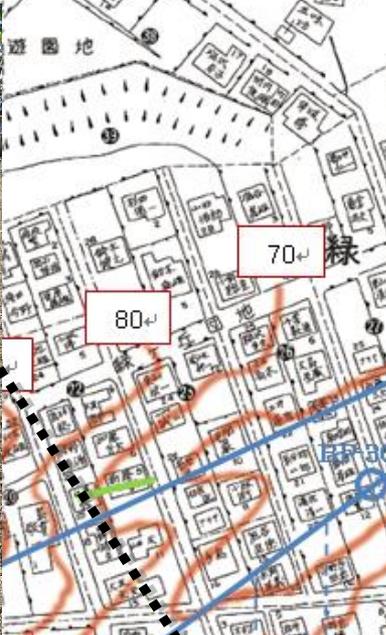
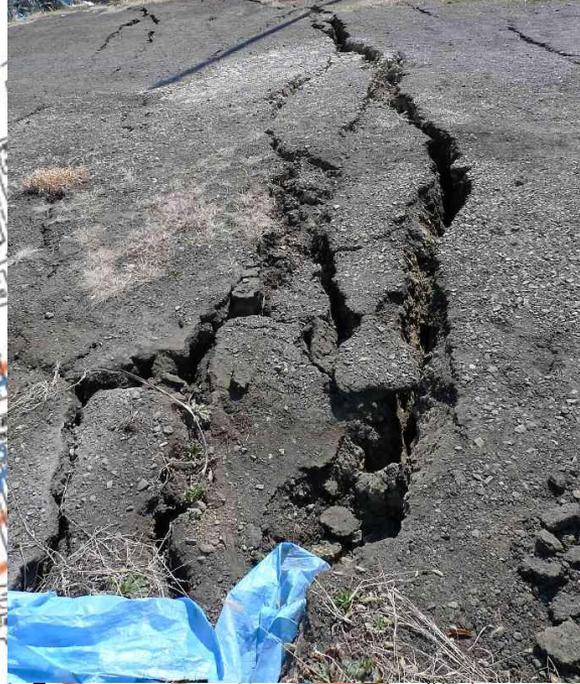
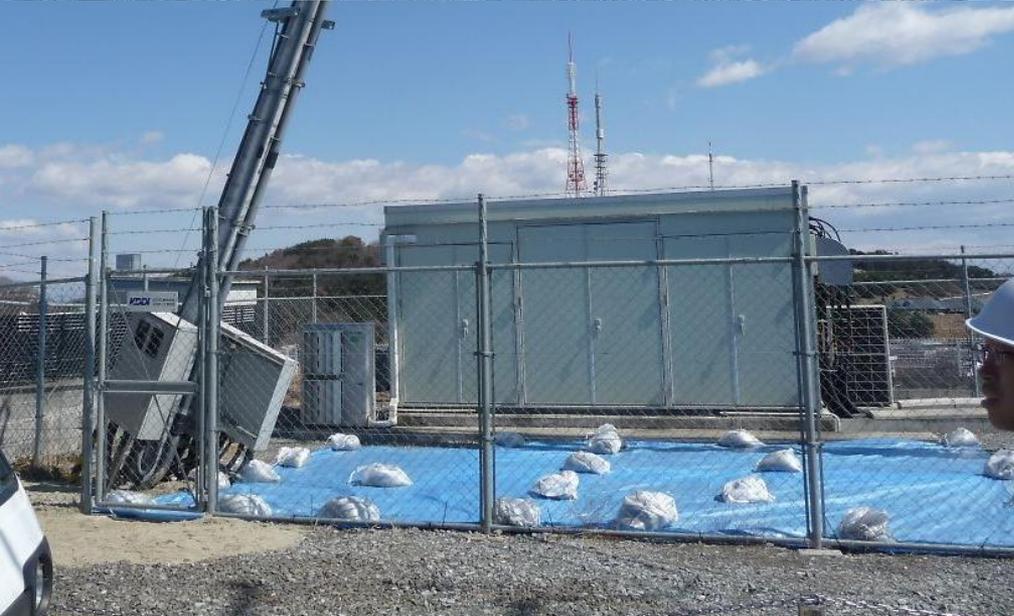
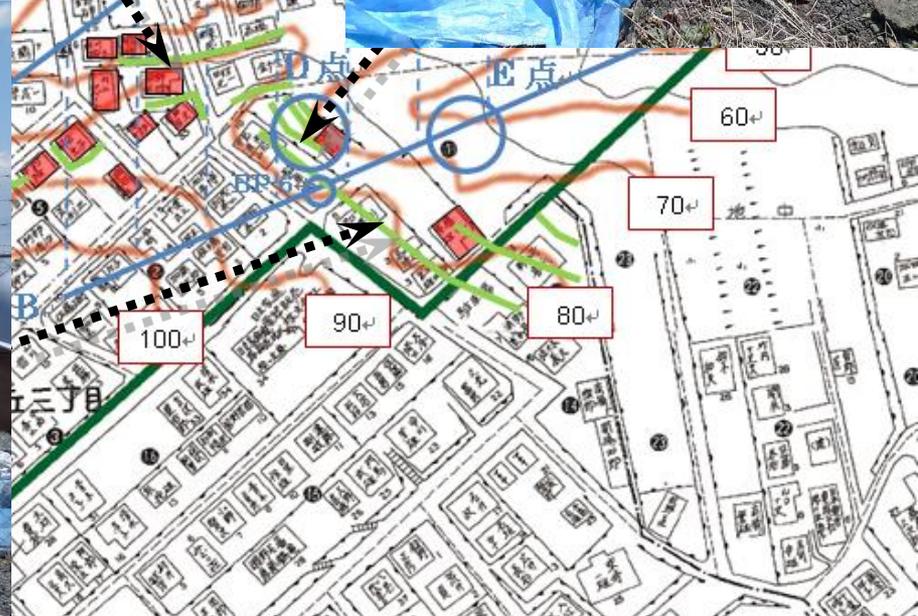
# 1978年と全く同じ場所にすべりや地割れ

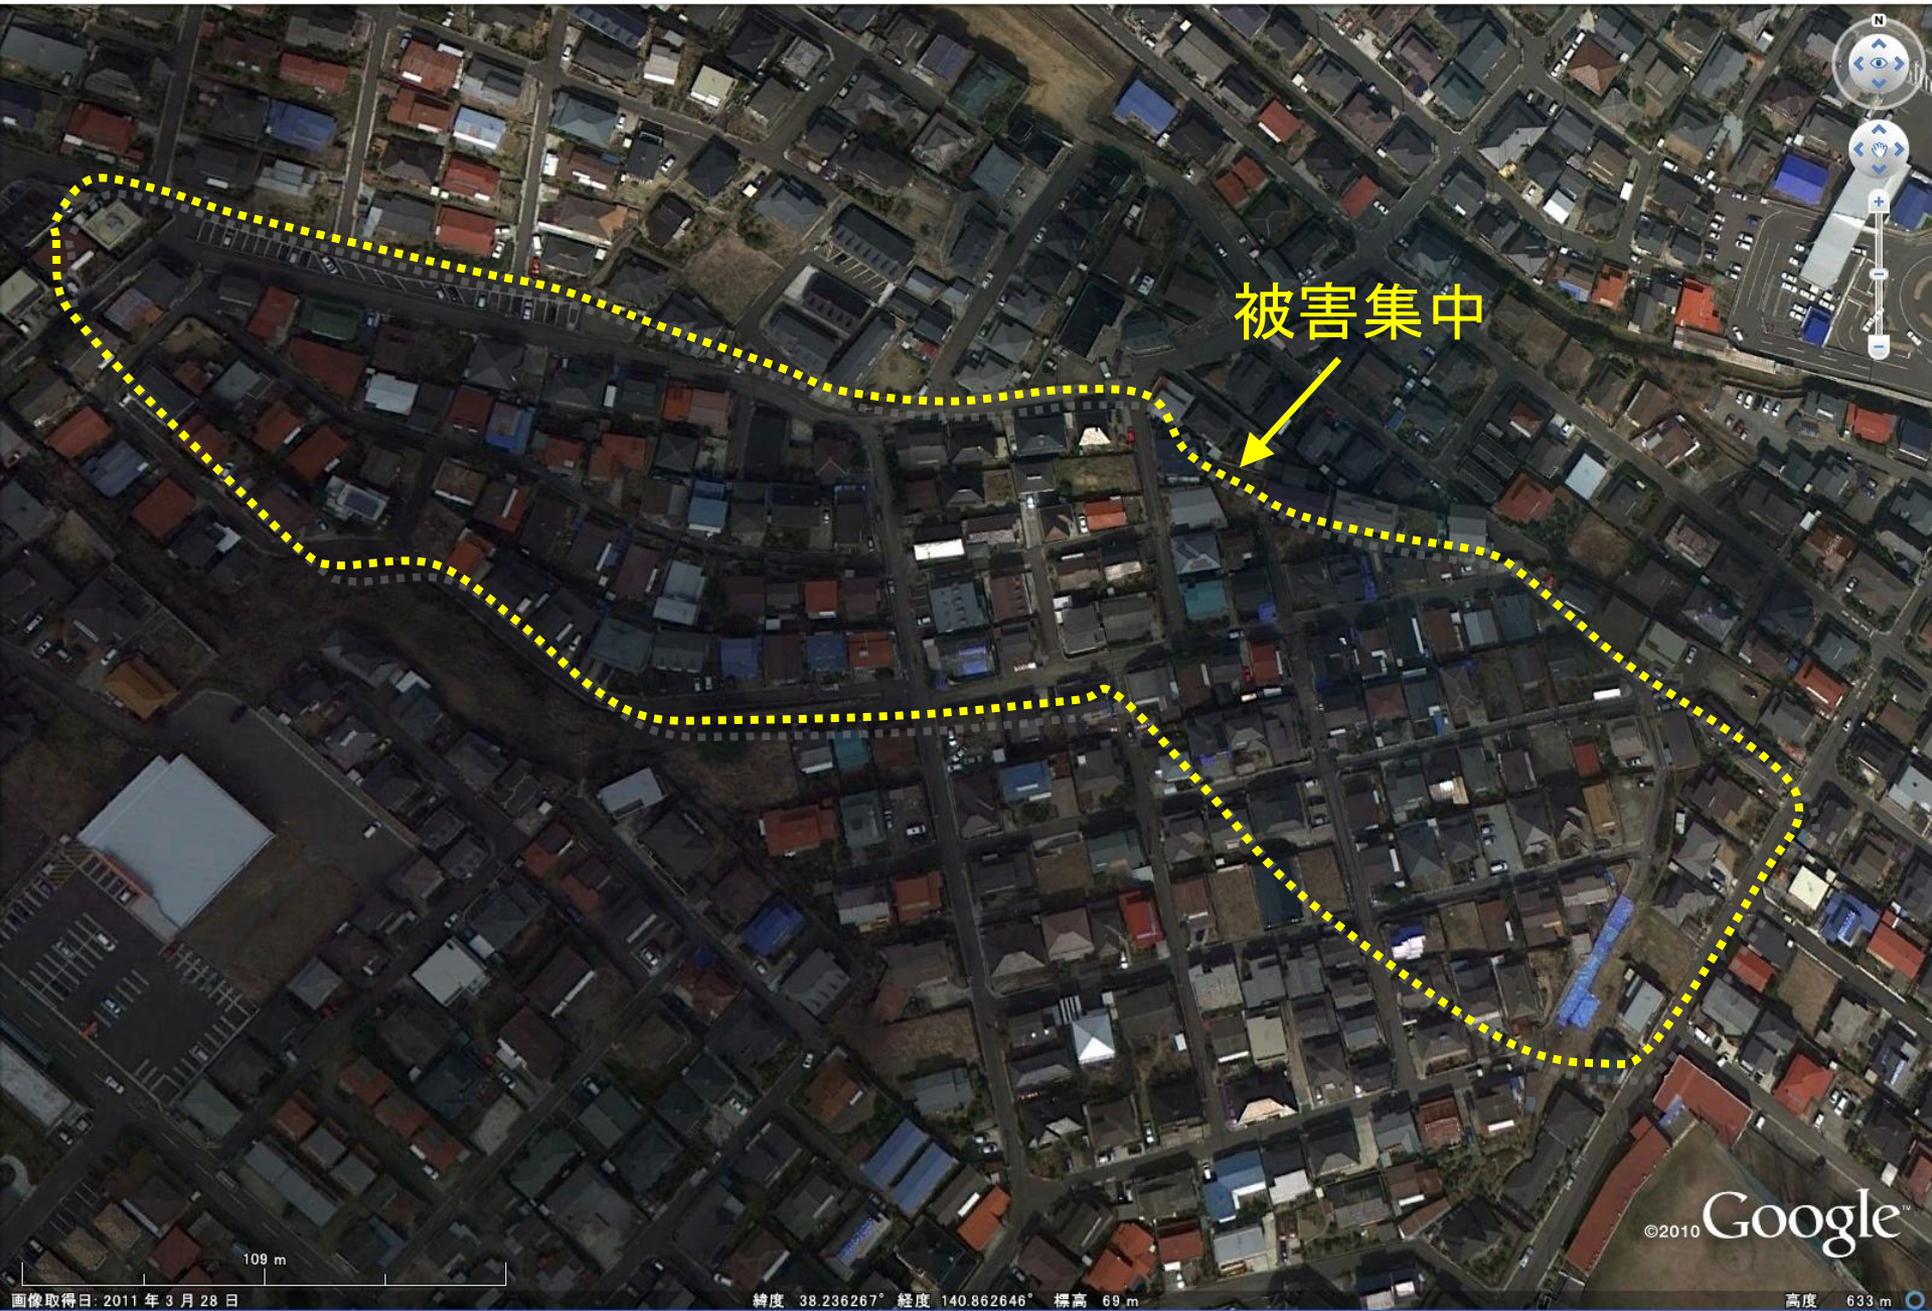
# 緑ヶ丘4丁目被害エリア(2011年地震)

被害集中
