# 造成地の被害

関東学院大学 若松 加寿江

# 被害を確認した地区と調査地域の地形分類

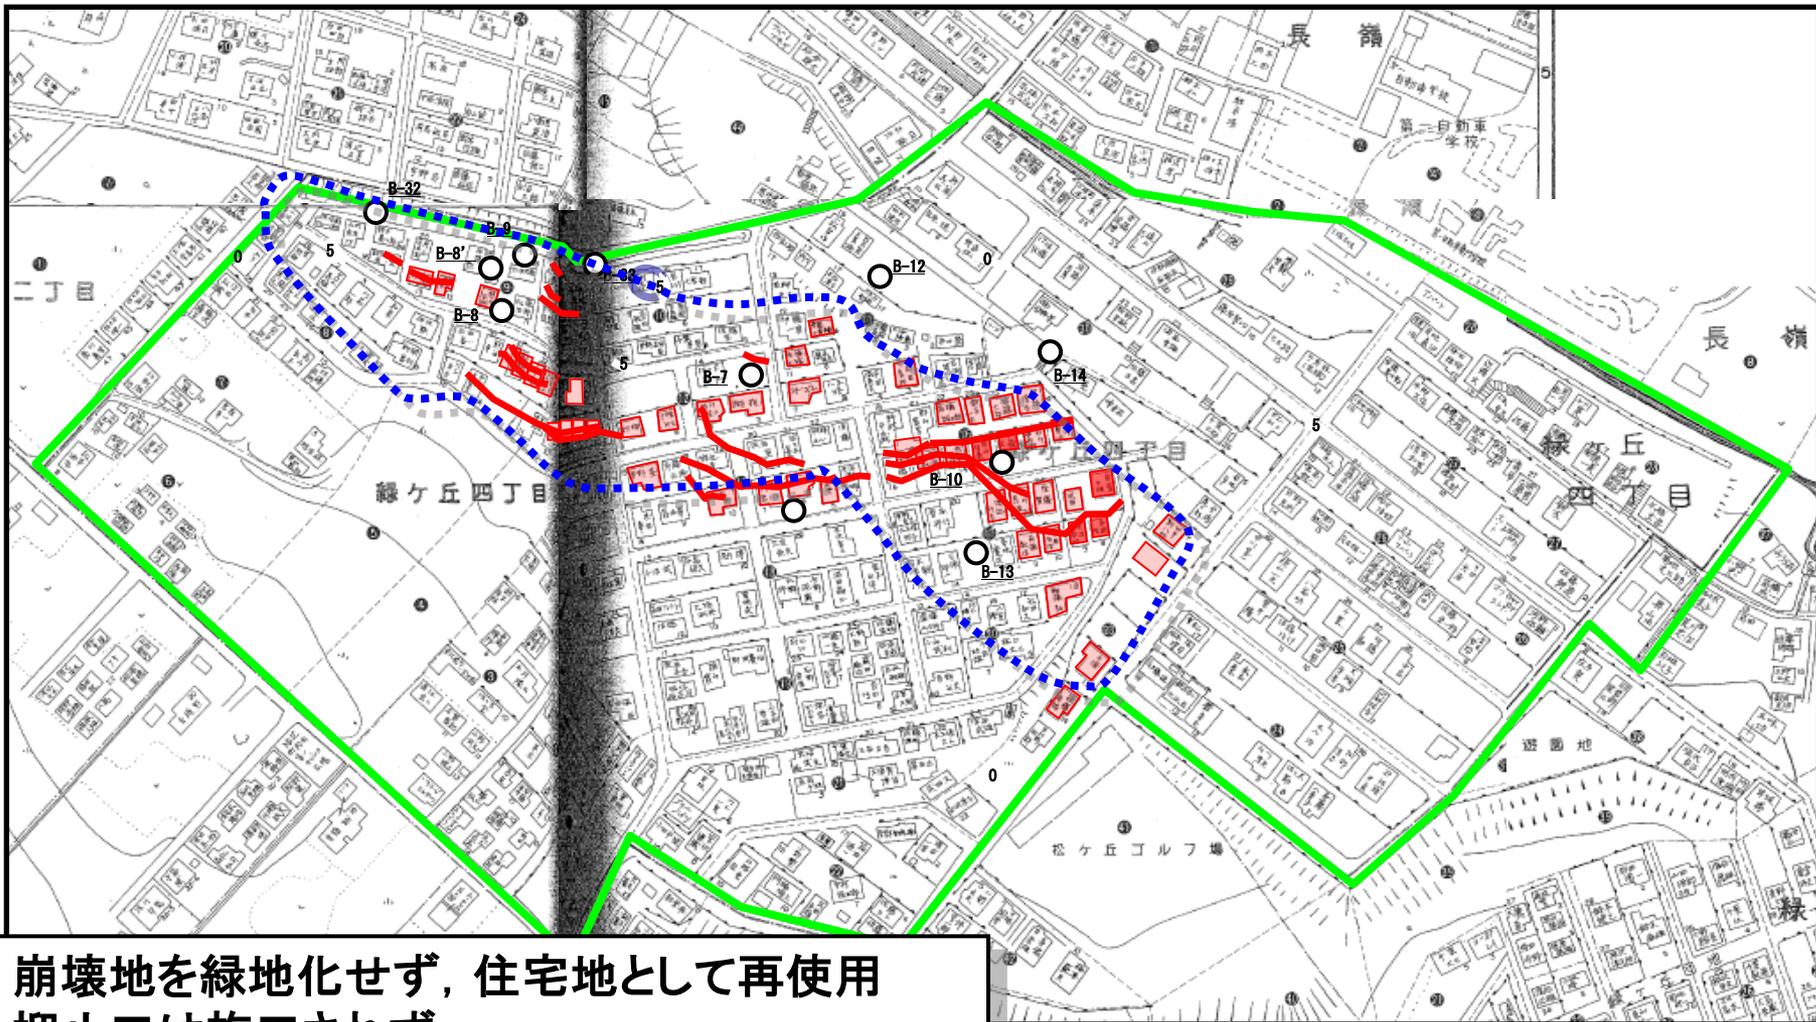
# 1978年宮城県沖地震 緑ヶ丘4丁目(1961~1962年造成)

崩壊地を緑地化せず、住宅地として再使用  
抑止工は施工されず  
暗渠併用水路工を施工

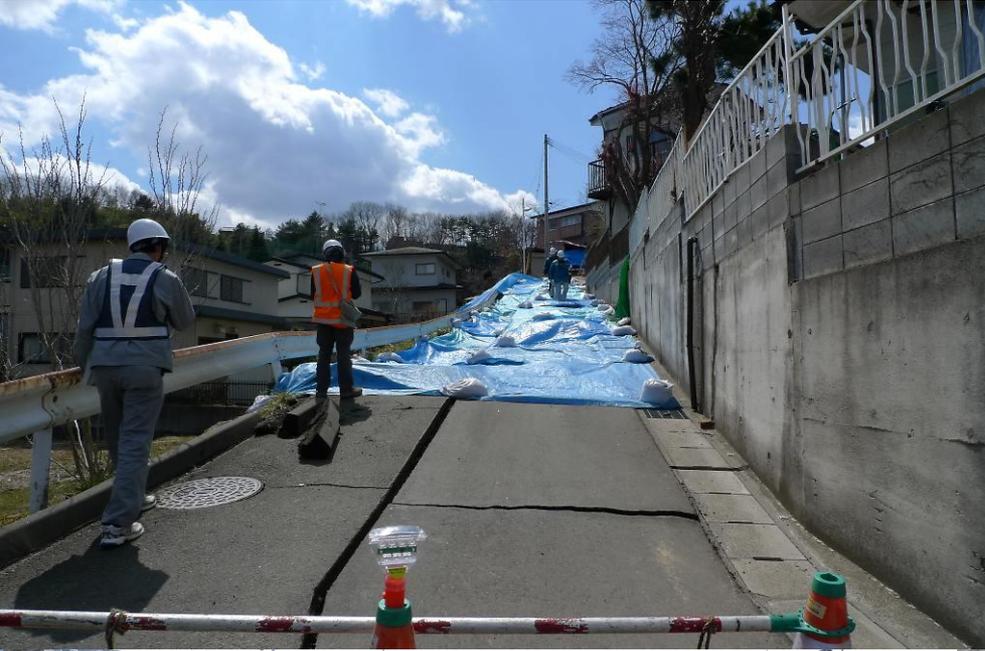
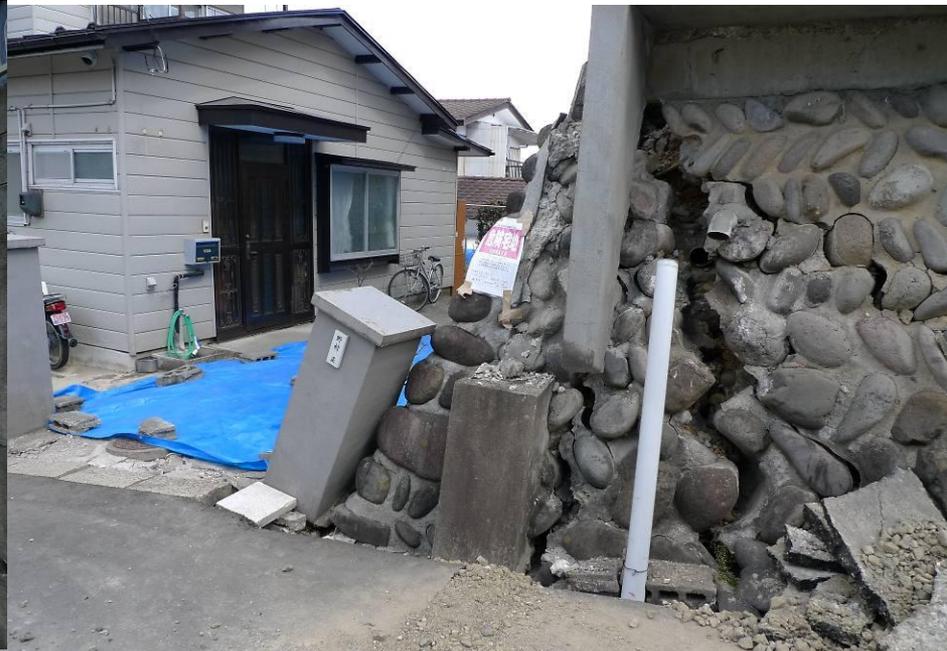
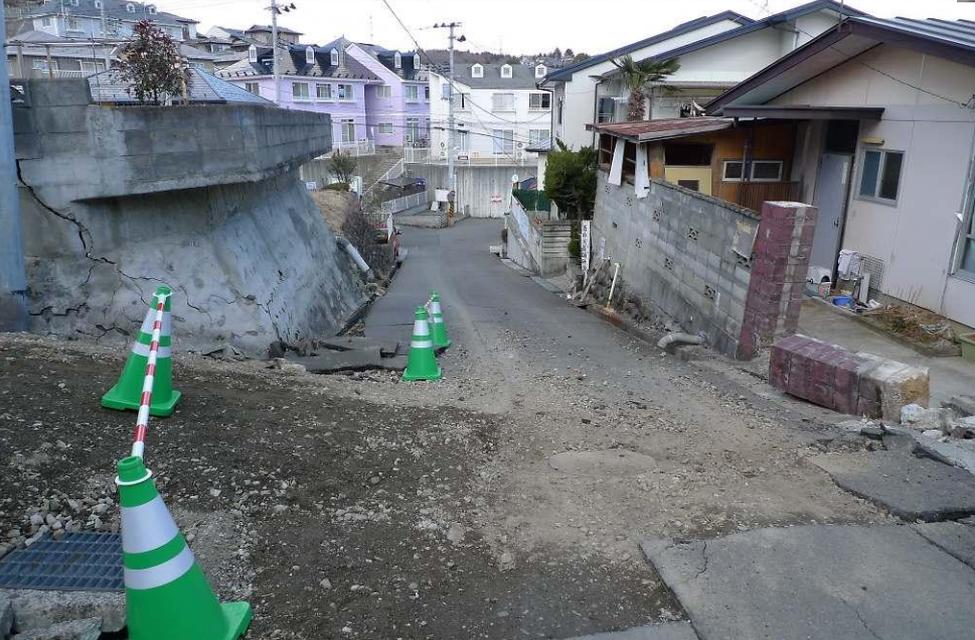
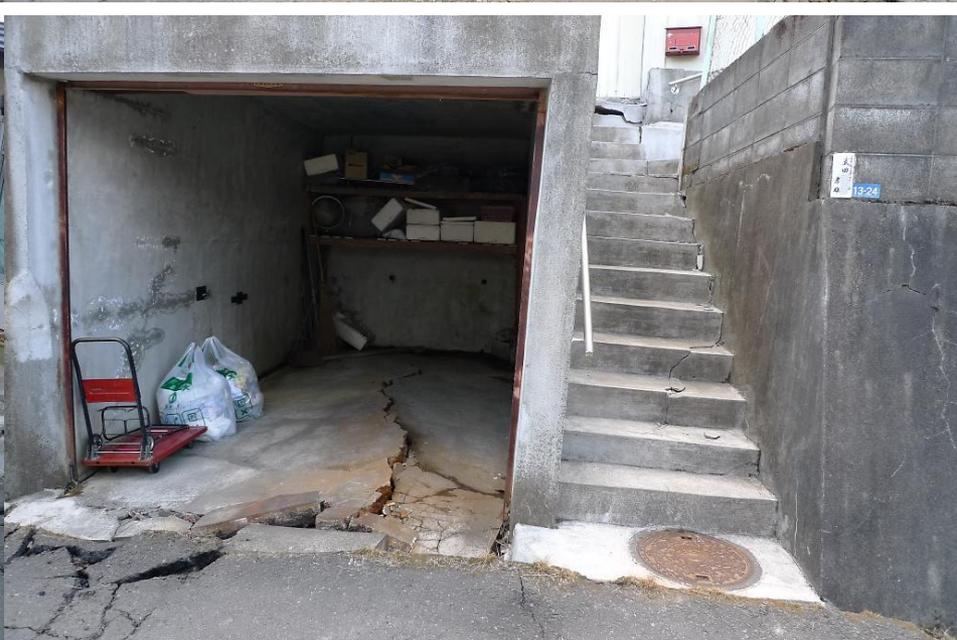
# 緑ヶ丘4丁目の被害

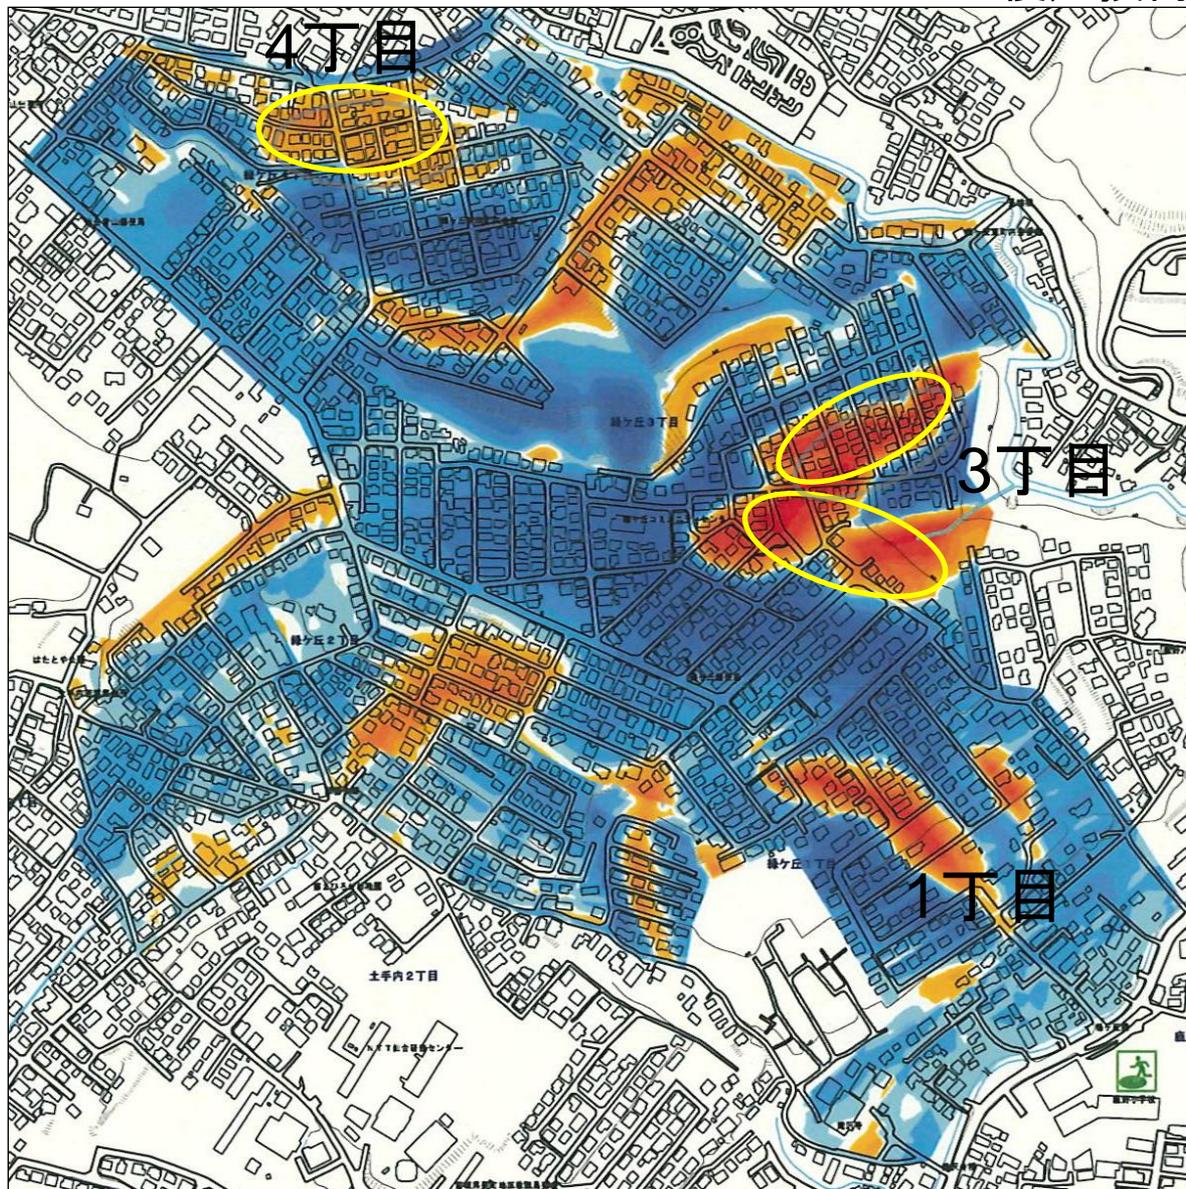
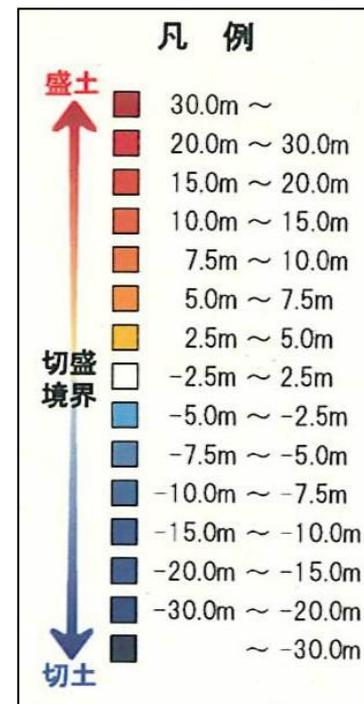
# 被害と造成宅地地盤図 との比較

仙台市太白区緑ヶ丘

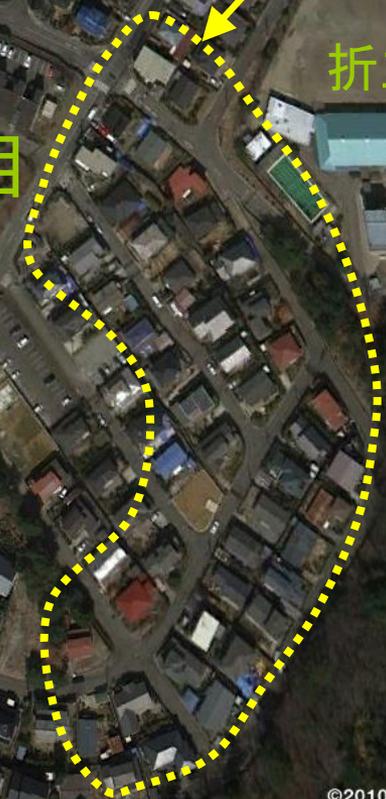
# 仙台市青葉区折立

被害集中

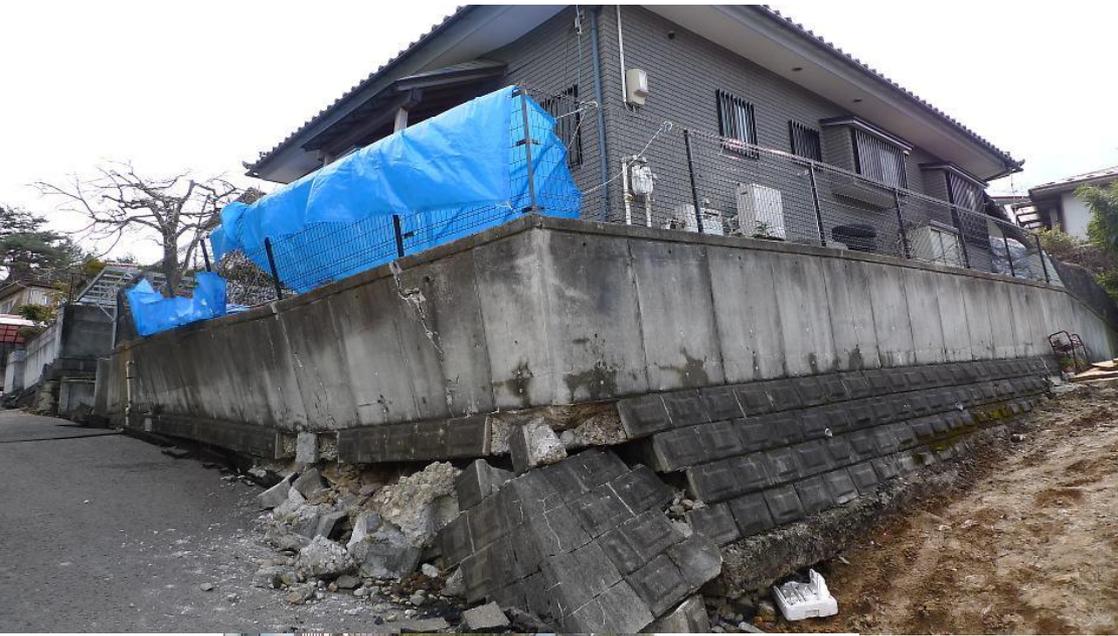
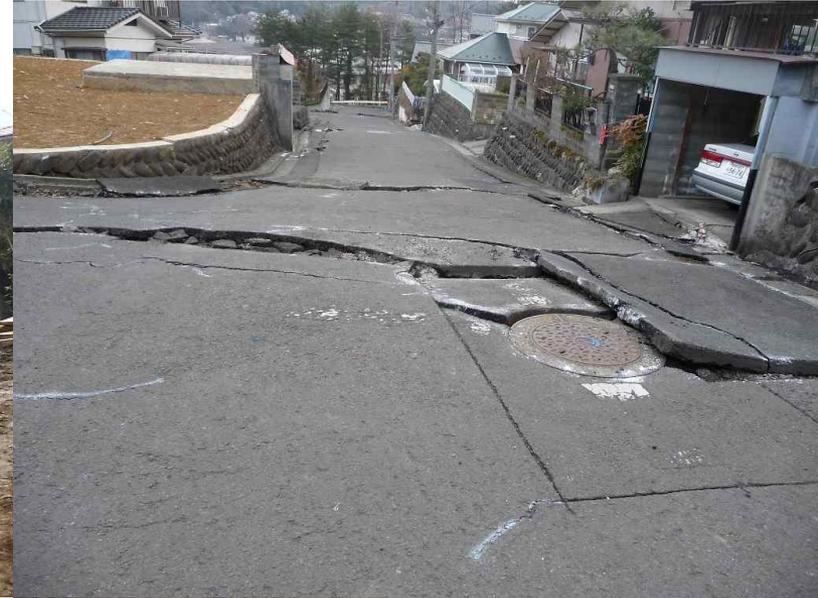
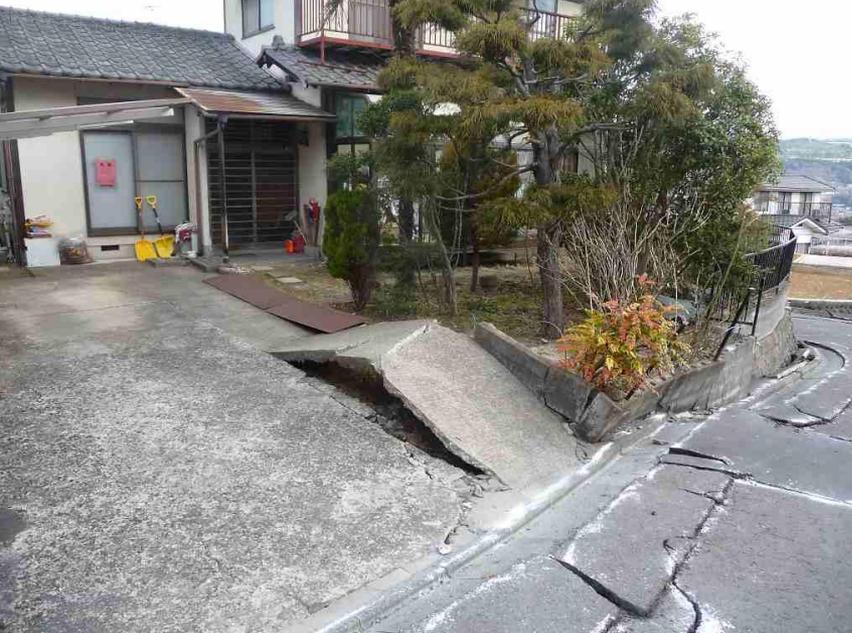
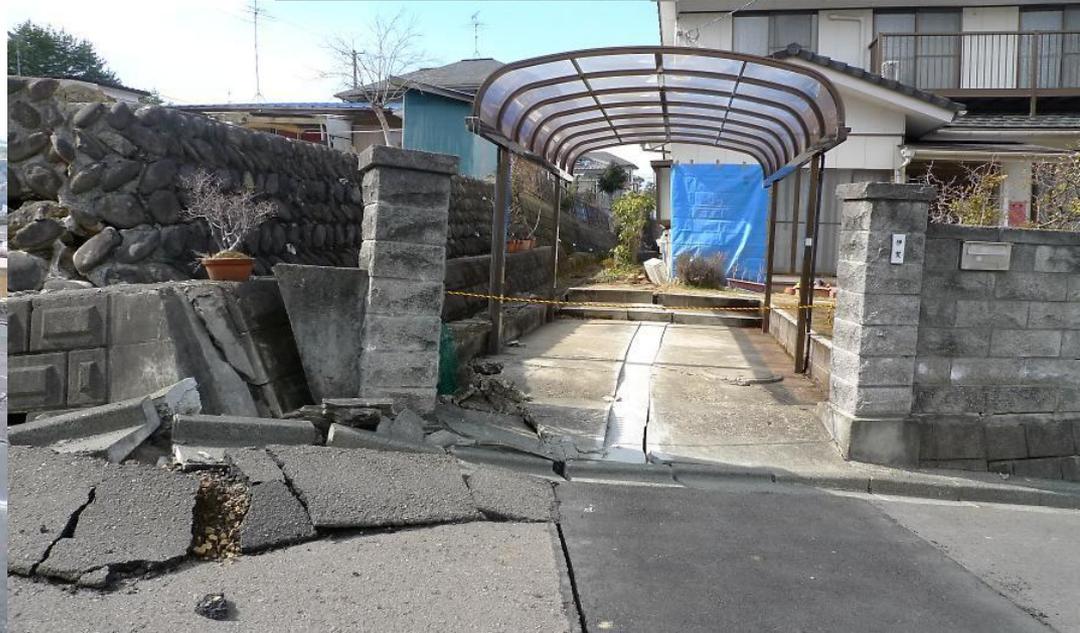
# 折立5丁目の被害

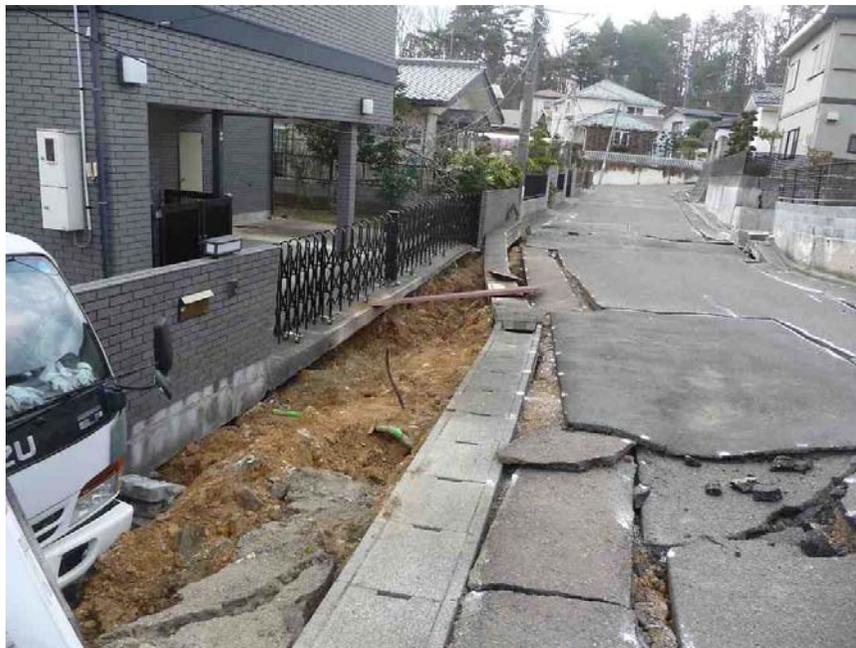
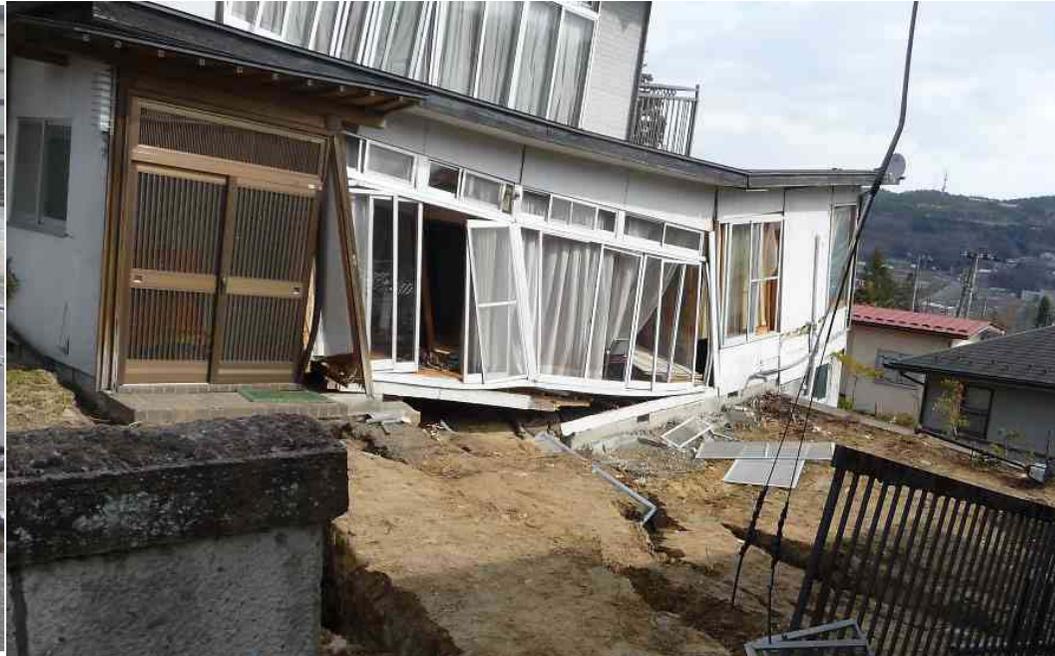
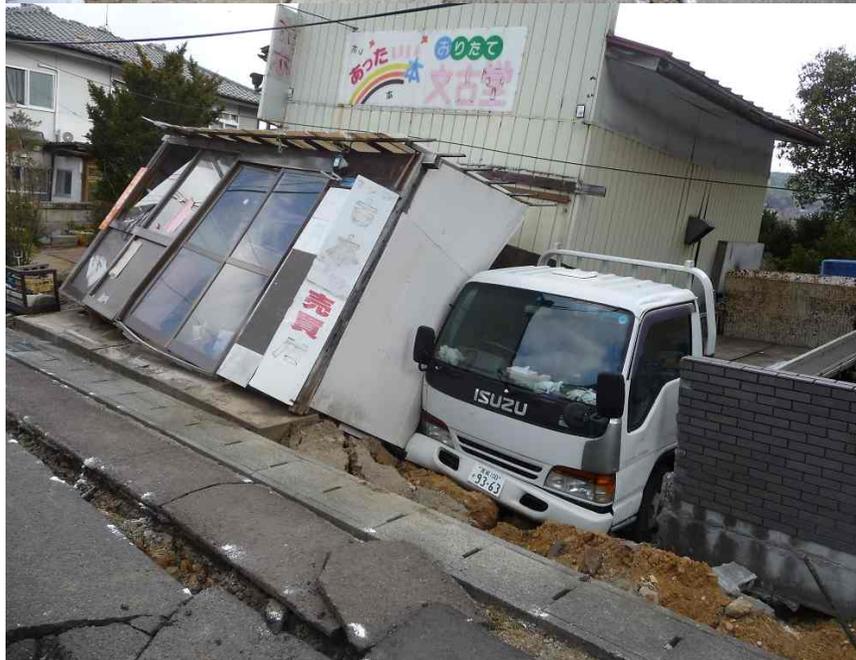
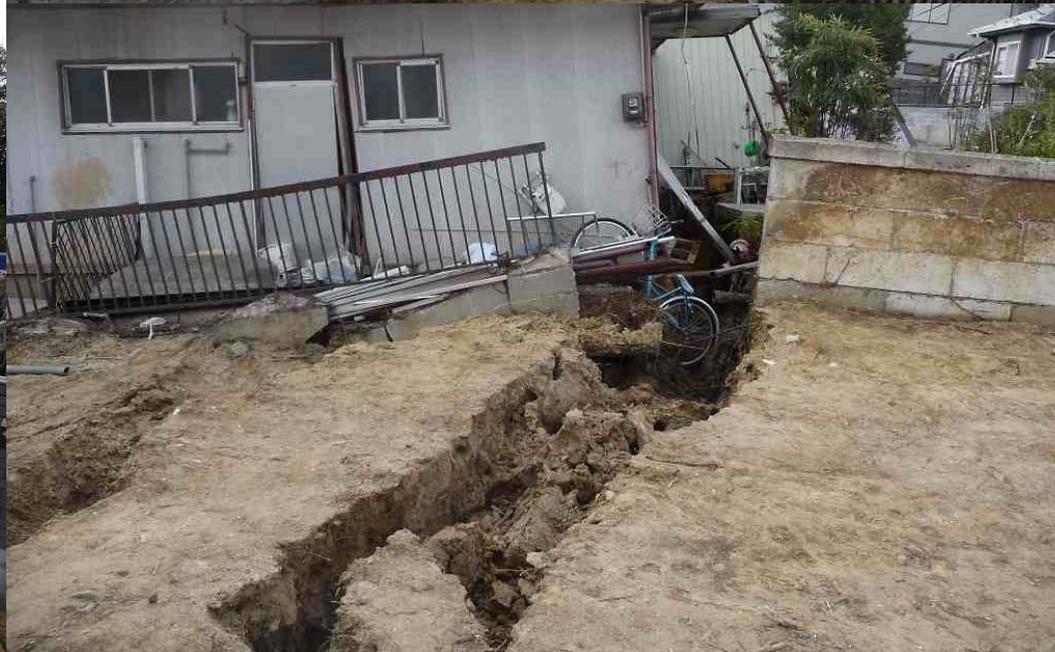
# 折立5丁目7番地の被害

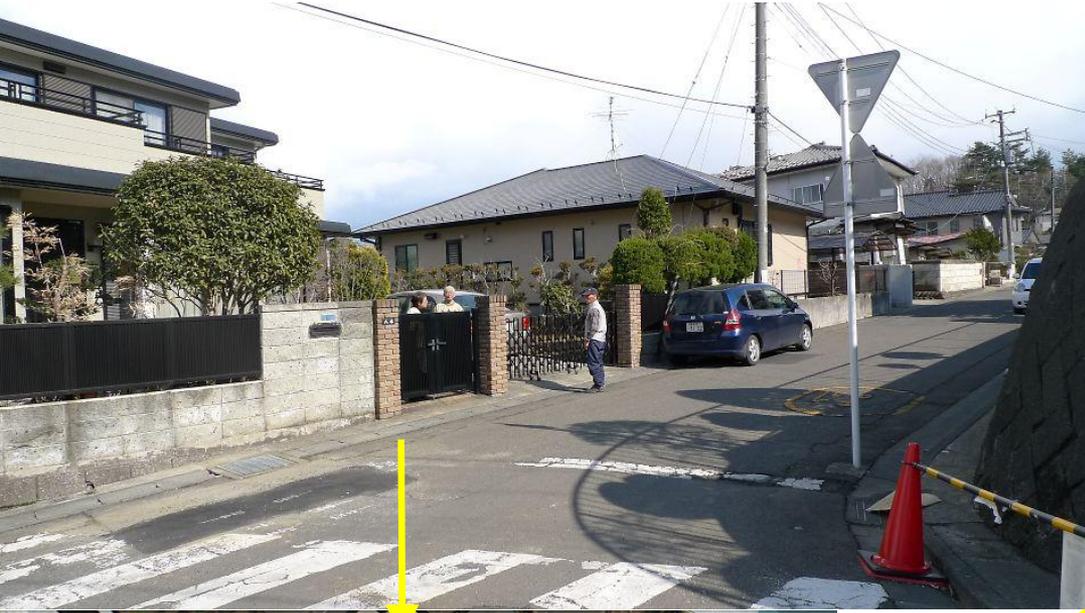
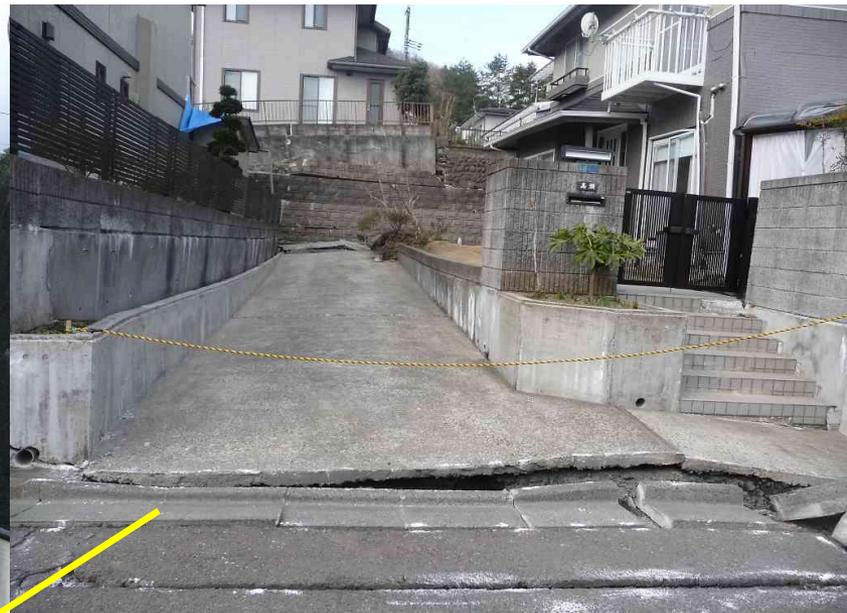
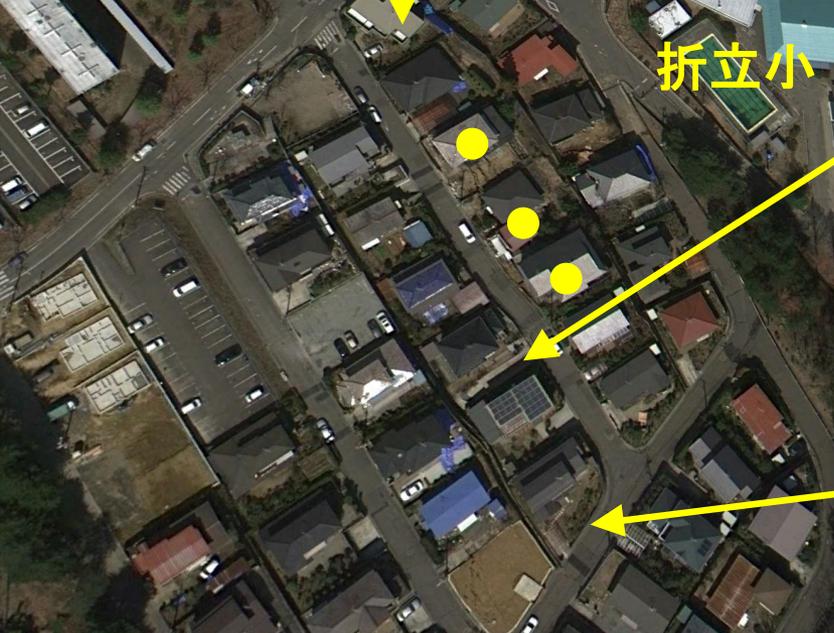
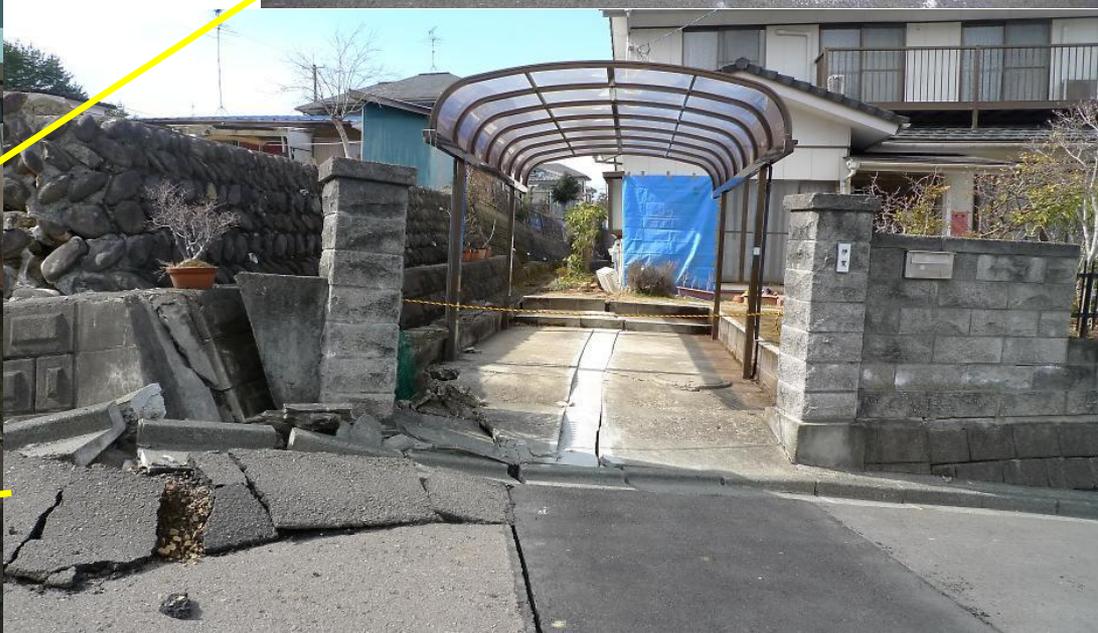
# 折立5丁目6, 7番地の被害

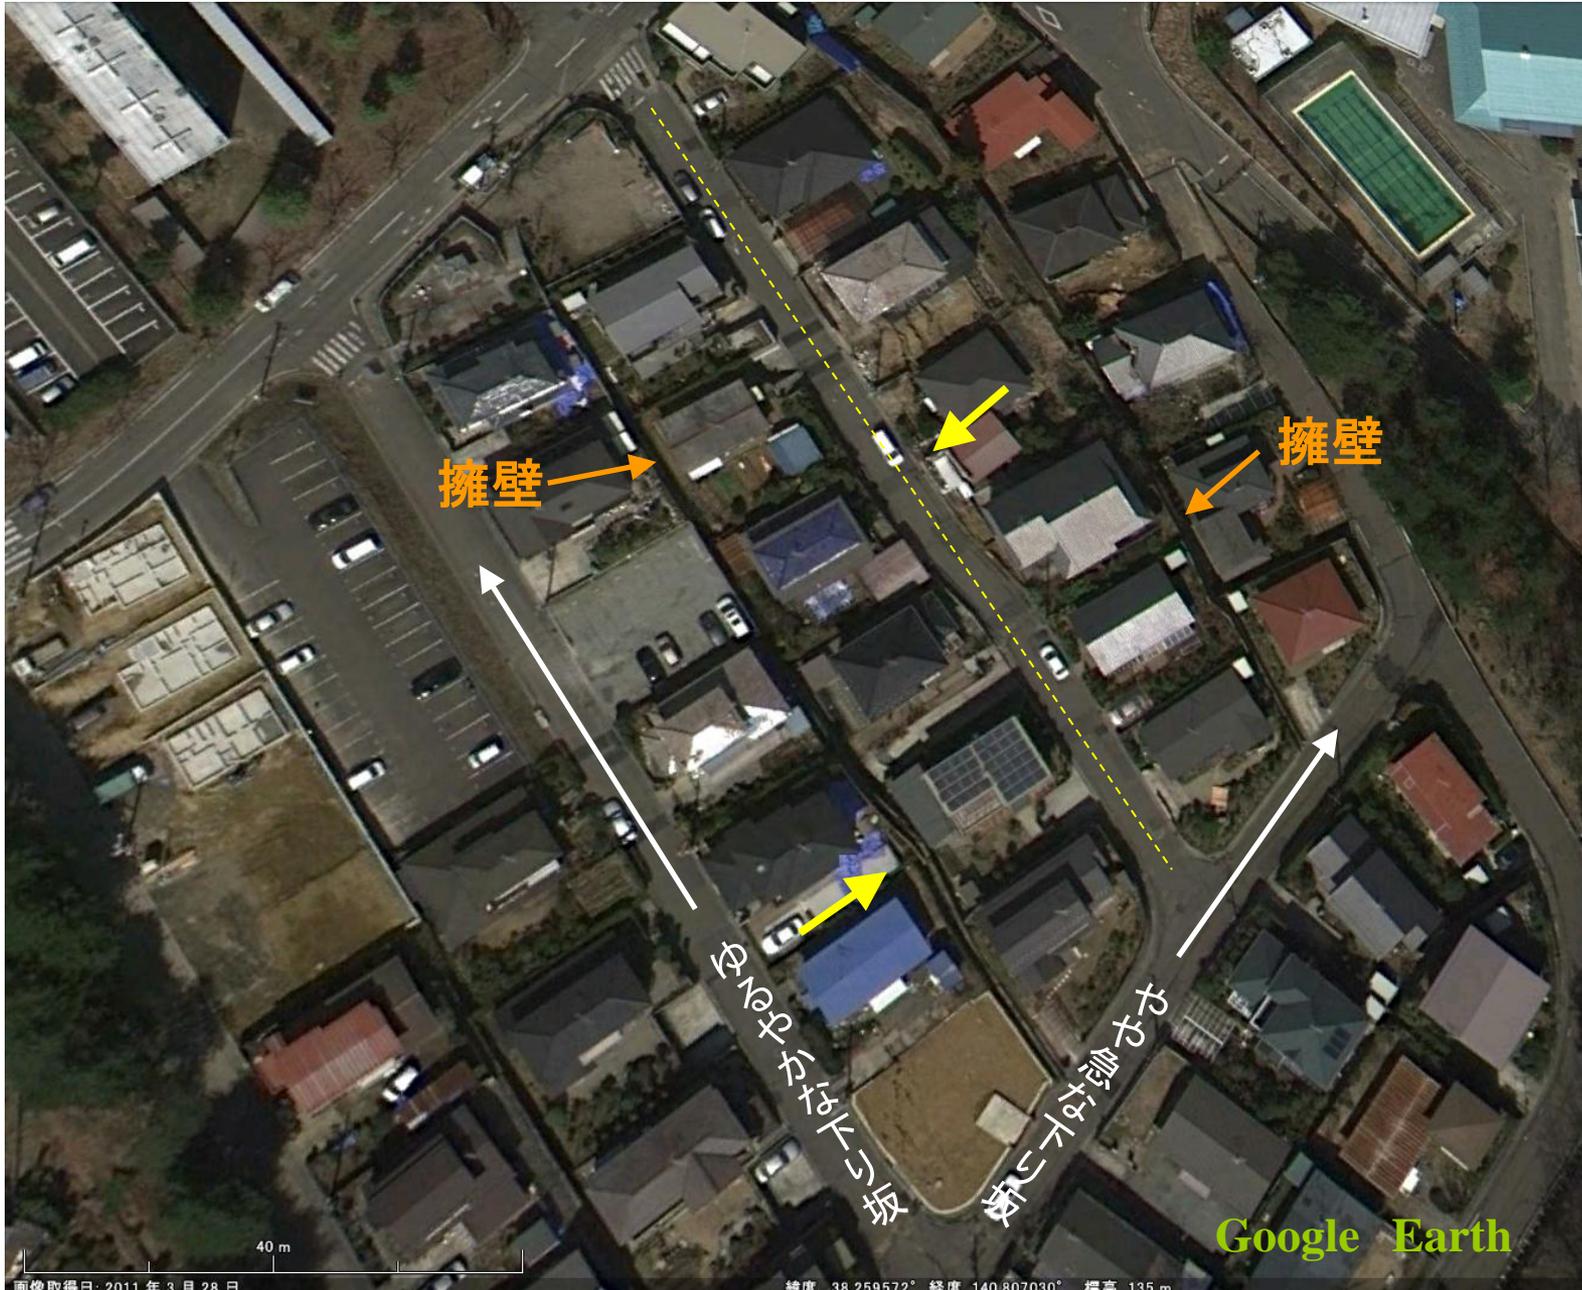
# 折立の衛星写真(2011年3月28日)

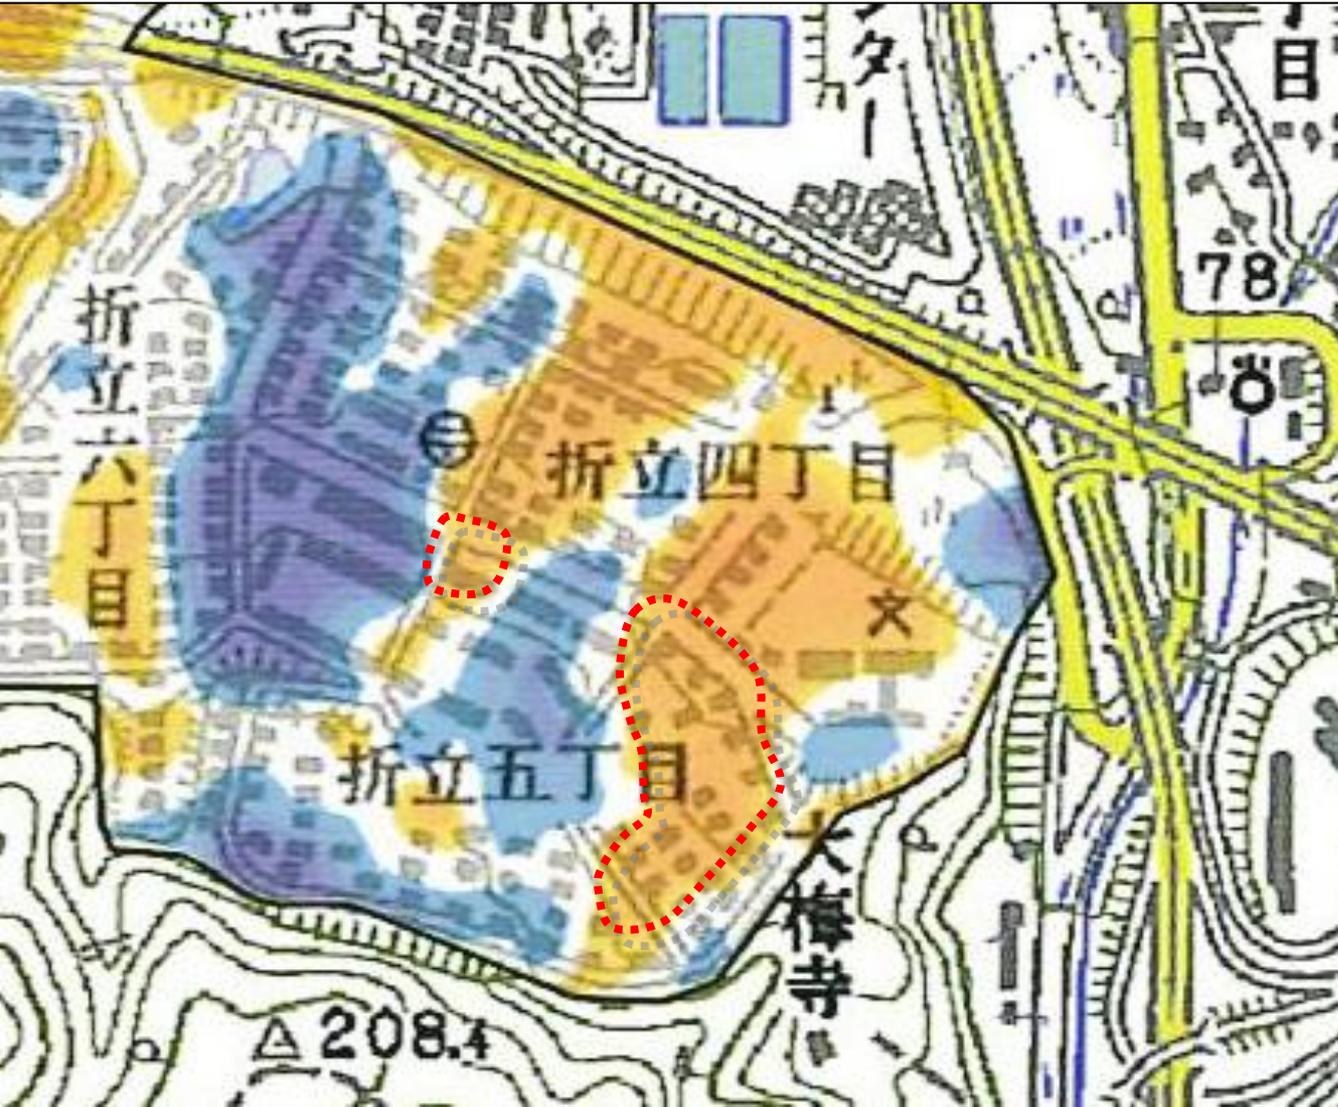
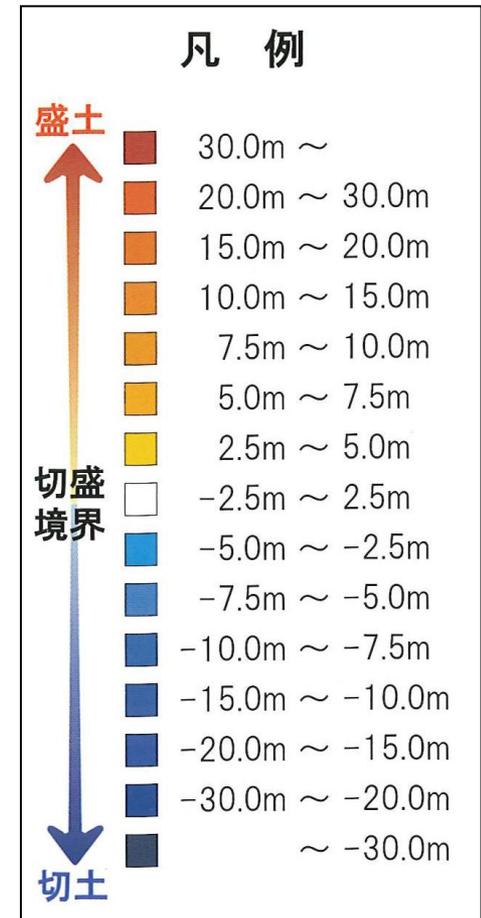
# 被害と造成宅地地盤図との比較

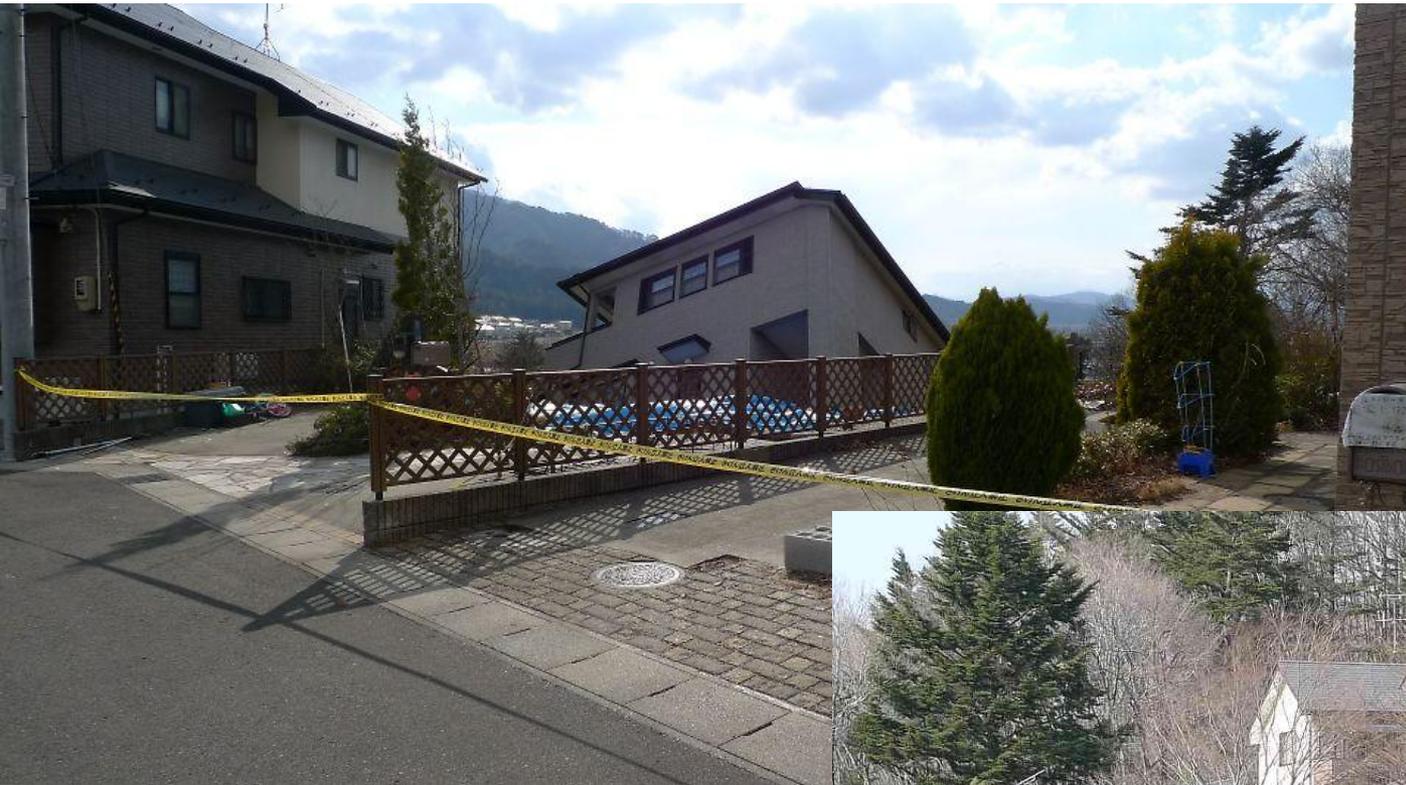
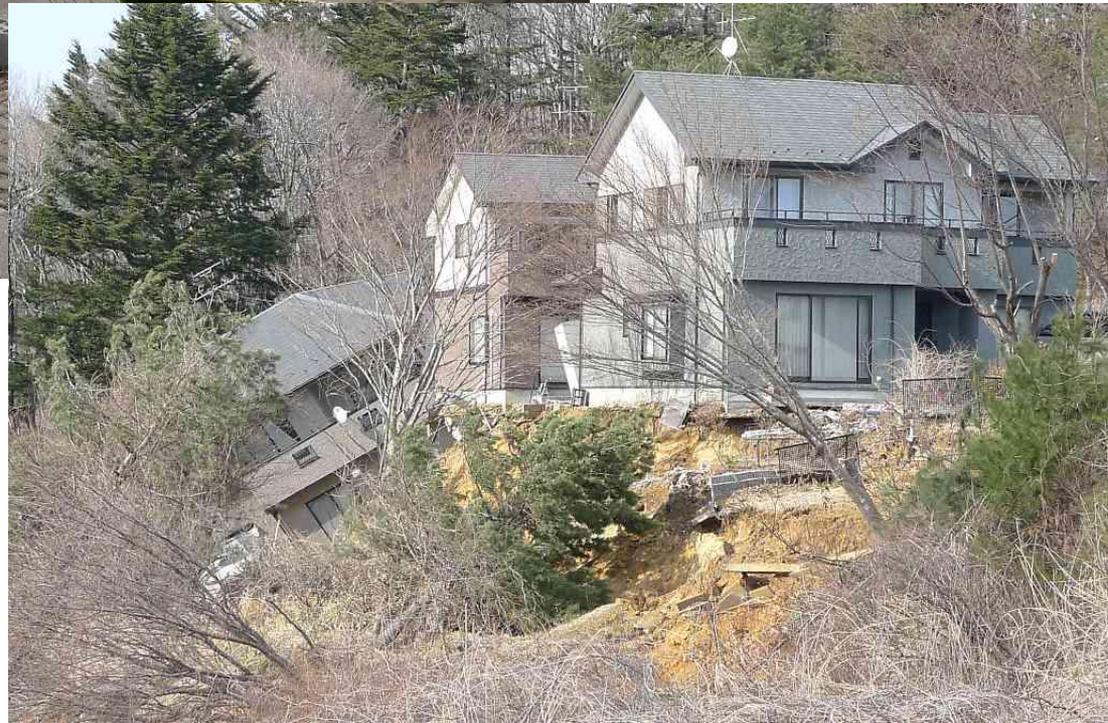
# 西花苑1丁目における斜面崩壊による被害

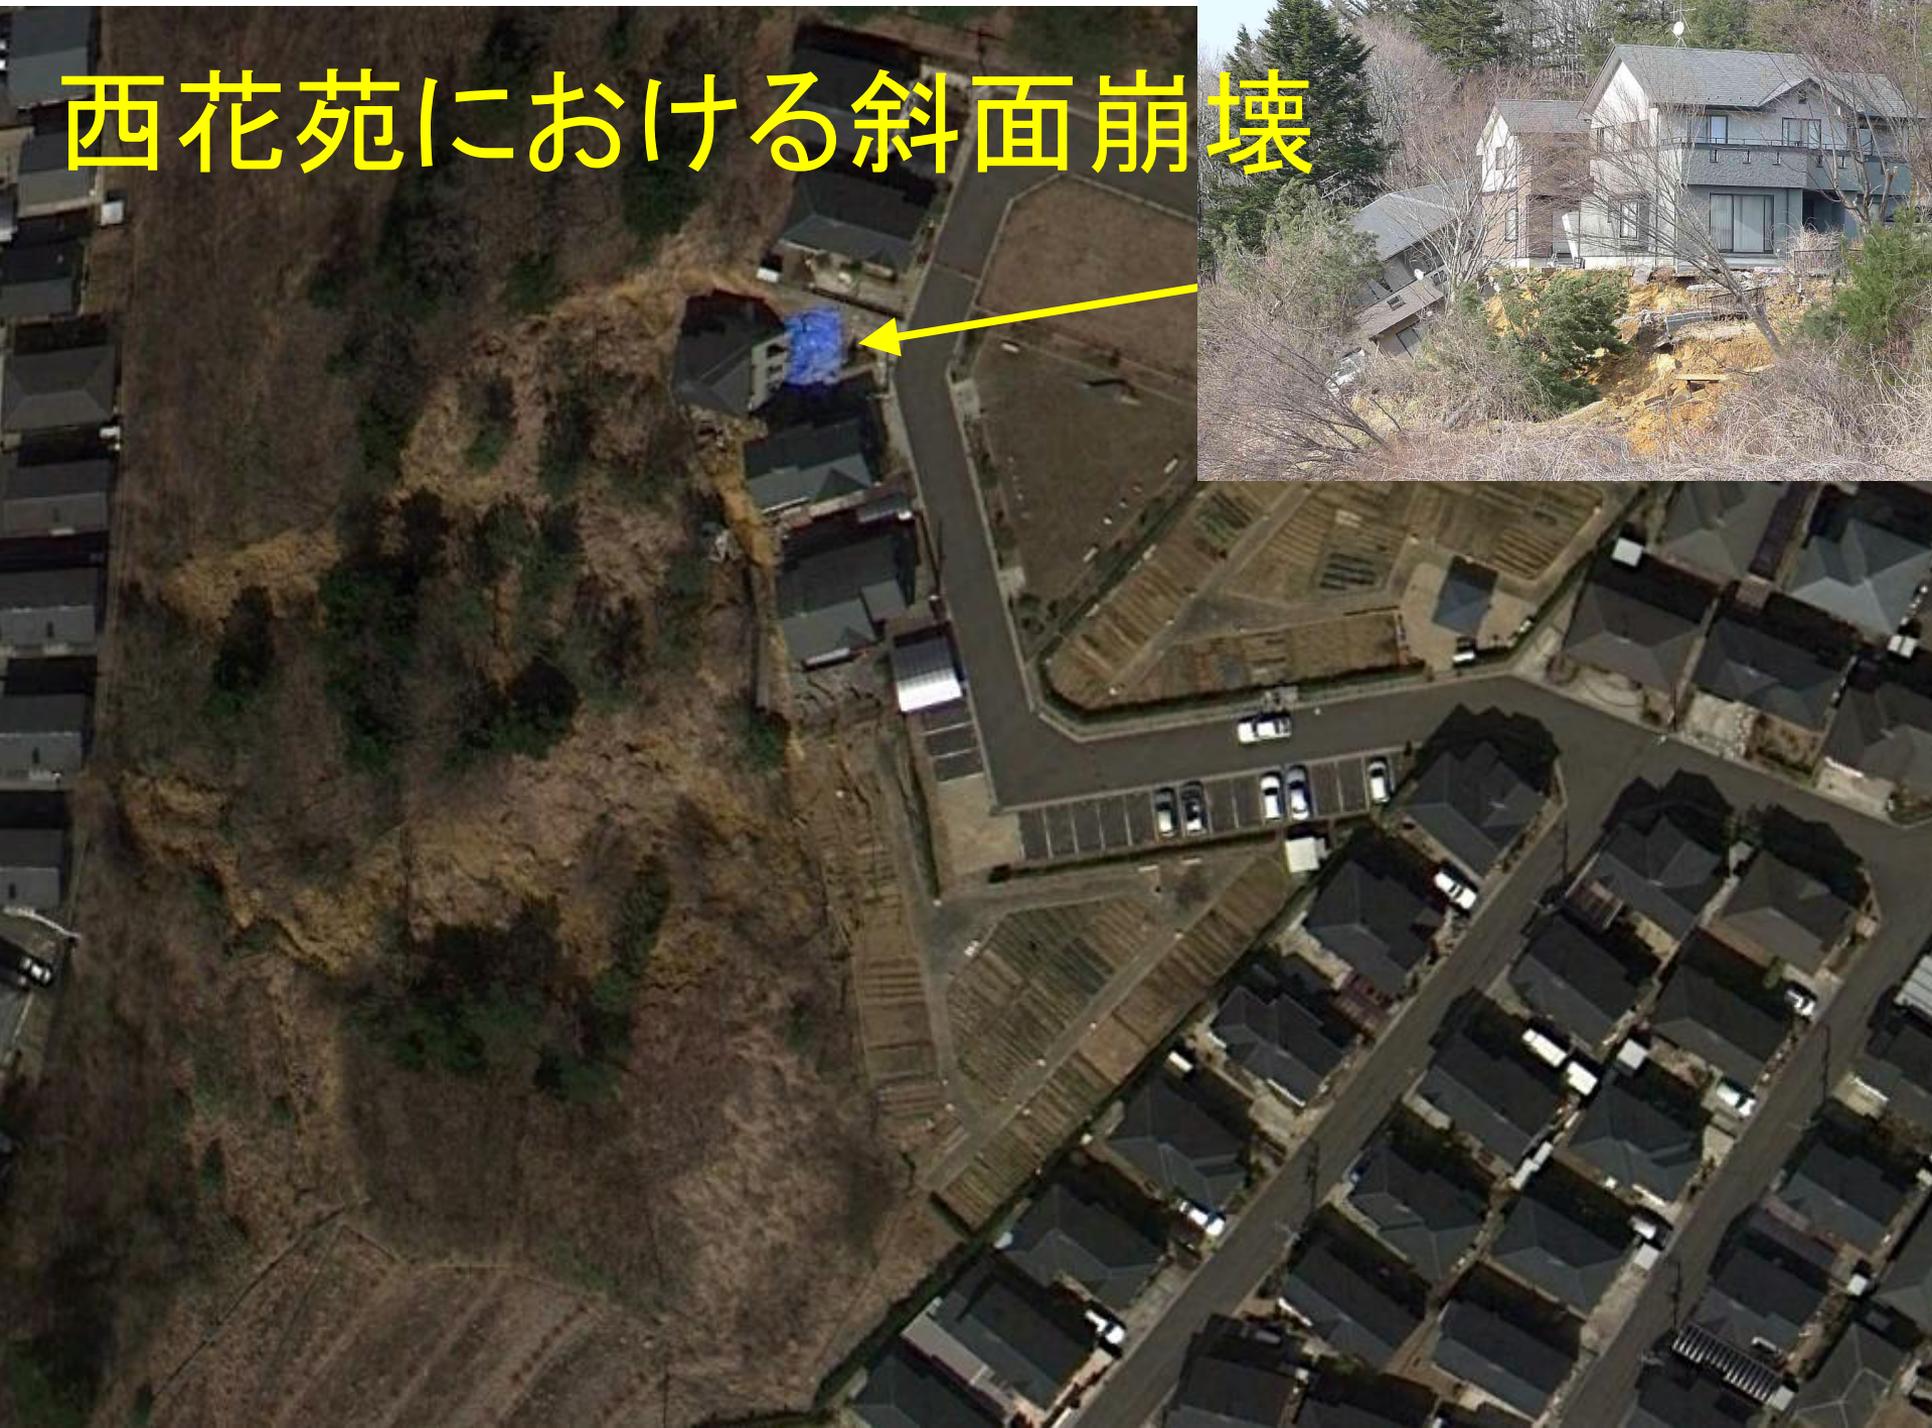
# 西花苑における斜面崩壊
