# 造成地の被害

関東学院大学 若松 加寿江

# 被害を確認した地区と調査地域の地形分類

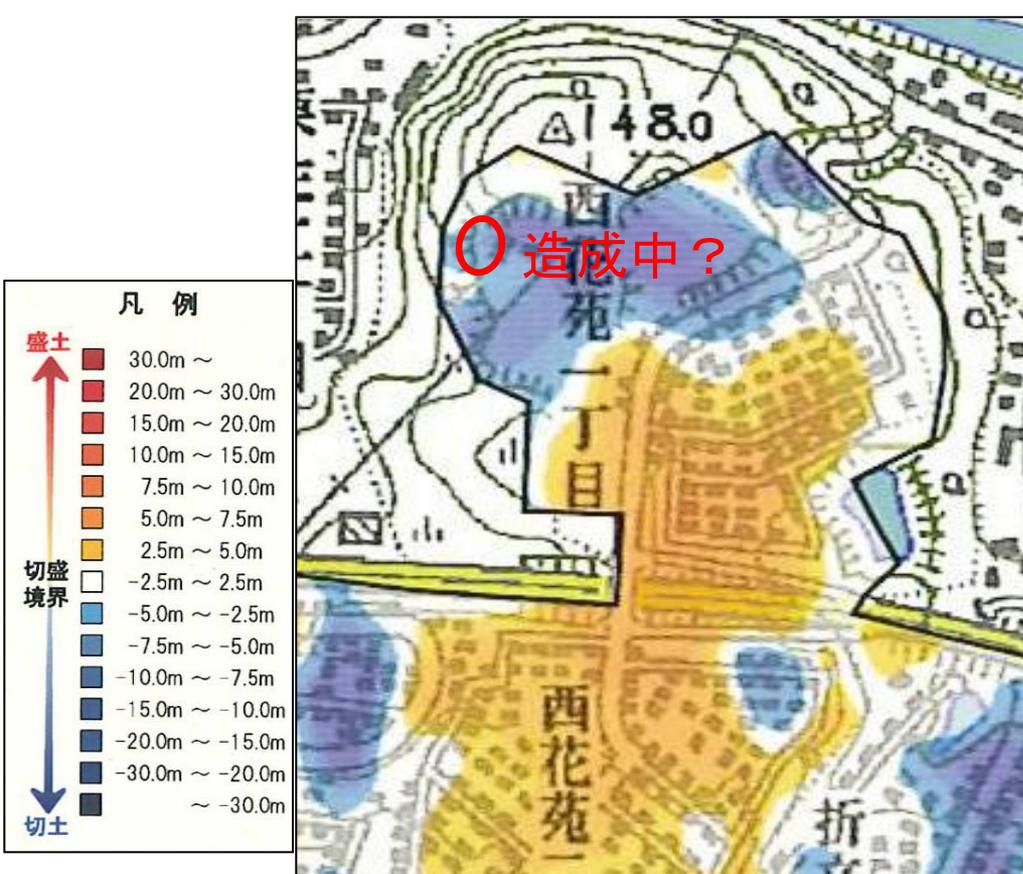
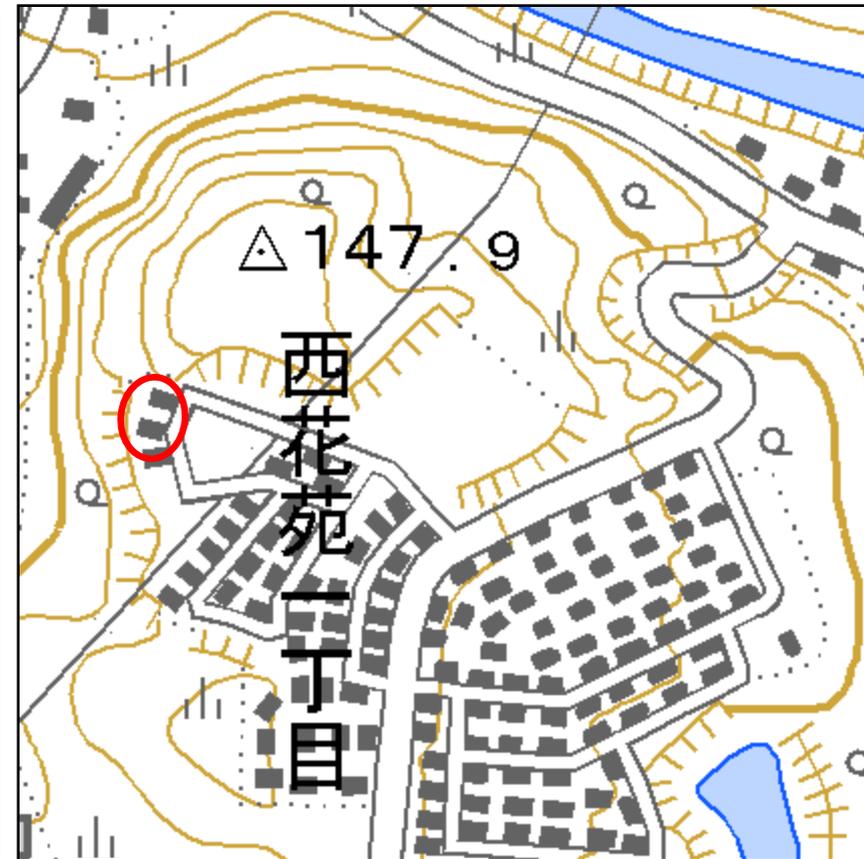
# 造成宅地地盤図では西花苑の被害地は切土

今回の崩壊斜面上部の宅地は、造成宅地地盤図のベースマップには存在しないことから、最近、新たに盛土造成された可能性がある

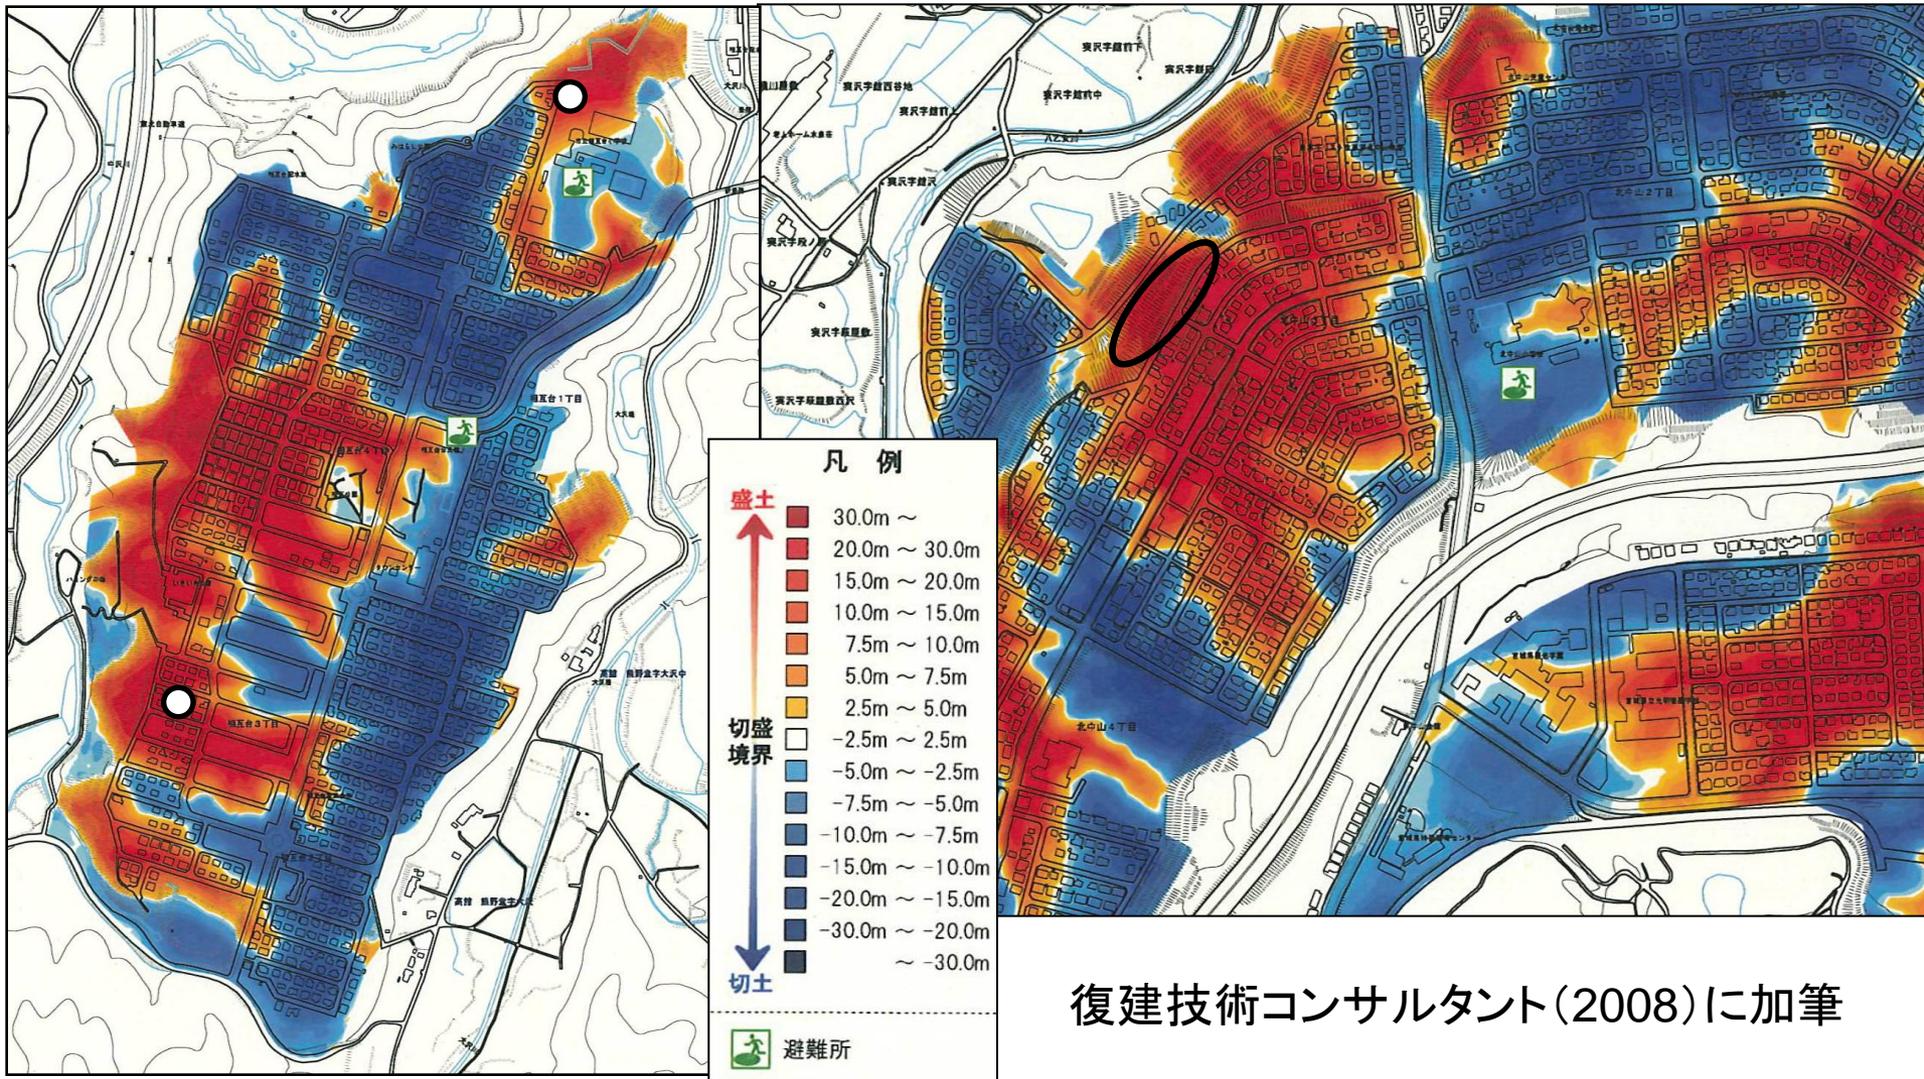
# その他の被害地と造成宅地地盤図の比較

名取市相互台

仙台市泉区北中山

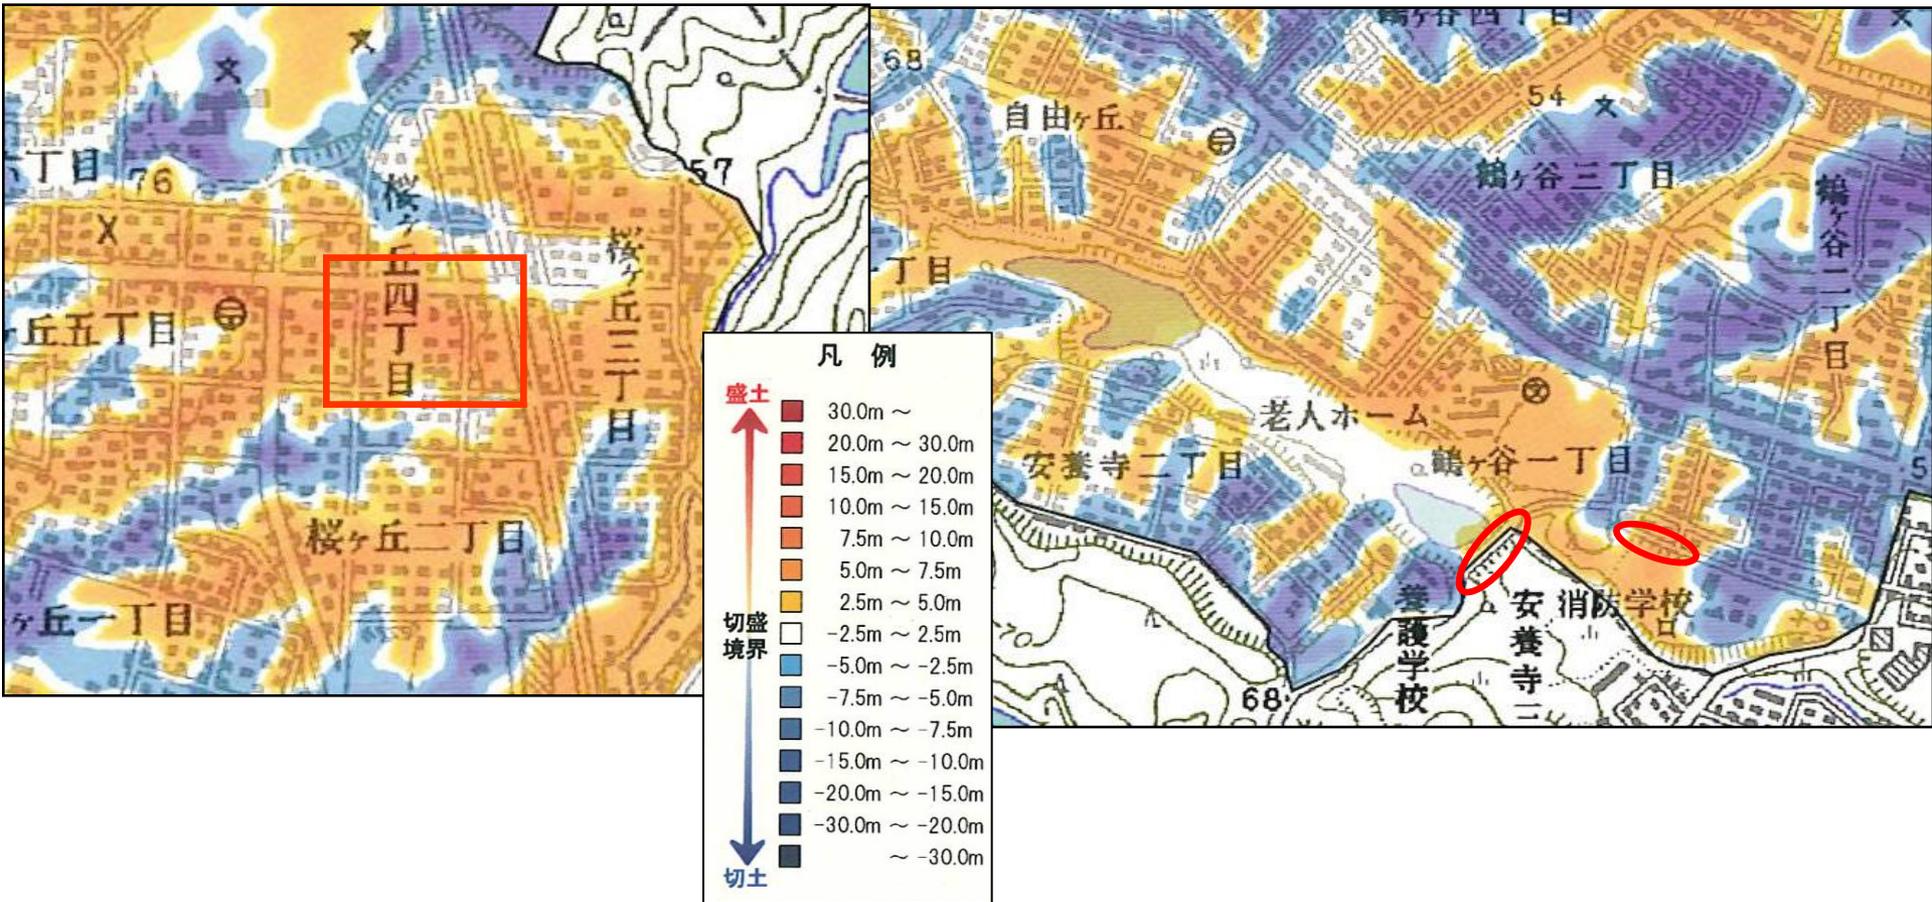
# その他の被害地と造成宅地地盤図の比較

青葉区桜ヶ丘4丁目

宮城野区鶴ヶ谷
