20110729 新潟・福島豪雨 土木学会調査団 第1回 福島班現地調査

調査日：2011年8月13日

調査流域：只見川・伊南川

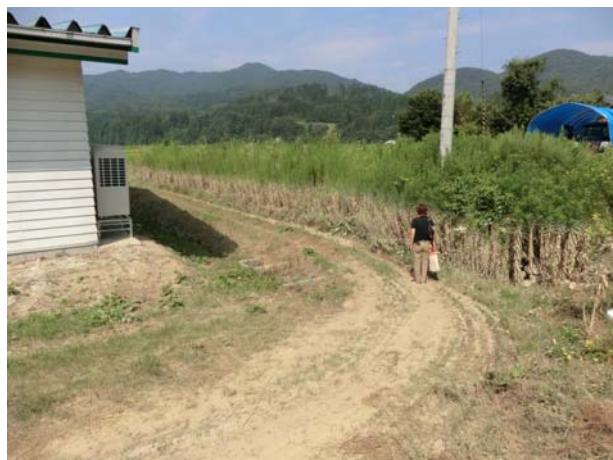
道の駅柳津周辺の広い範囲で洪水氾濫の痕跡が残されており、道の駅駐車場には土砂流出の痕が確認されている。駐車場側近(約2m低い標高)のコメリ(ホームセンター)には明瞭な浸水痕が多く認められ、コメリ屋内には約1.3m、ホームセンター脇の植生には約1.7mの高さが確認された。地域住民の聴取から河川からの出水と話を聞くが、側近の河川から出水の痕跡は認められず、上流の低い標高の地点を伝って水が流れ、当該地域に浸水した可能性もある。

PH1 道の駅付近のコメリ裏浸水跡

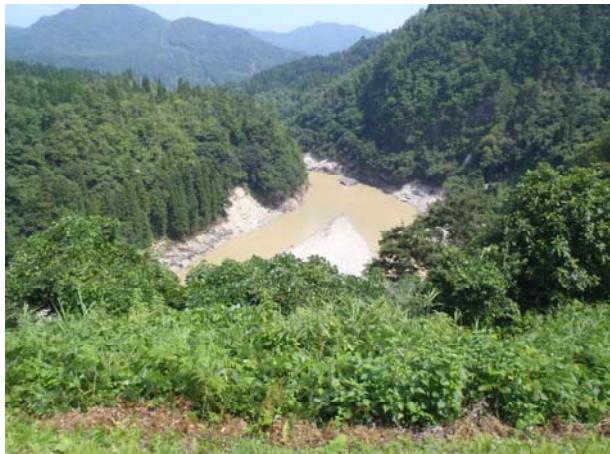
道の駅三島より只見川を望む。土砂混入に伴う濁水流出により河川水は茶褐色の色調を呈する。また、流量増加に伴い河川側方浸食の痕が明瞭に残されている。当該地点では大きな外水による洪水氾濫は認められていない。

PH2 道の駅三島より只見川

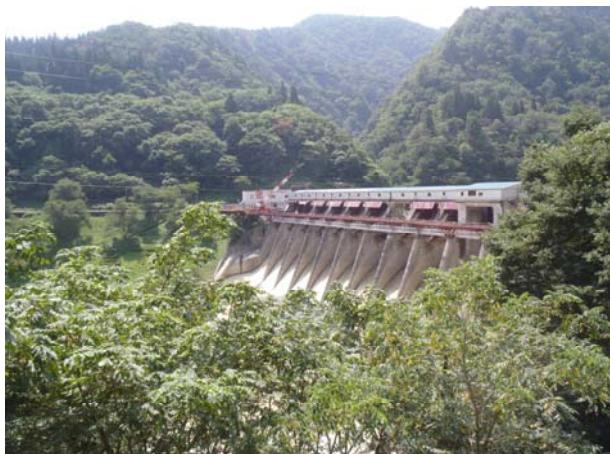
8月13日現在の状況より、宮下ダムに上流からの出水された一時的に貯留していた可能性がある。そのため、現地調査時には濁水が放流されている状況が観察されていた。河川水は土砂混入に伴う濁水の流出により茶褐色の色調を呈する。

PH3 宮下ダム放流

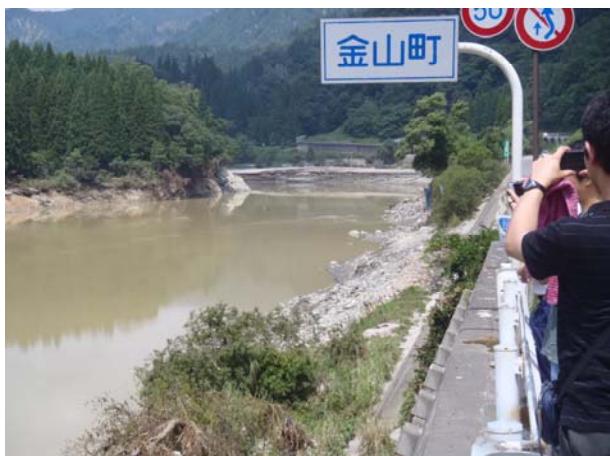
PH4 町境界の河岸浸食

三島町、金山町の境界より河道が国道 252 号側近に位置する。そのため、河岸浸食が国道脇で認められている。国道の橋脚には細砂が多く分布し、流水に伴う洗掘も認められる。また、河岸浸食により小規模な斜面崩壊も所々に認められる。国道その他、この地点では植生の傾倒、流木、構造物の漂流も認められており(船着場? ダム構造物関連?), 上流域からの水の勢いを示す現象が多く認められている。

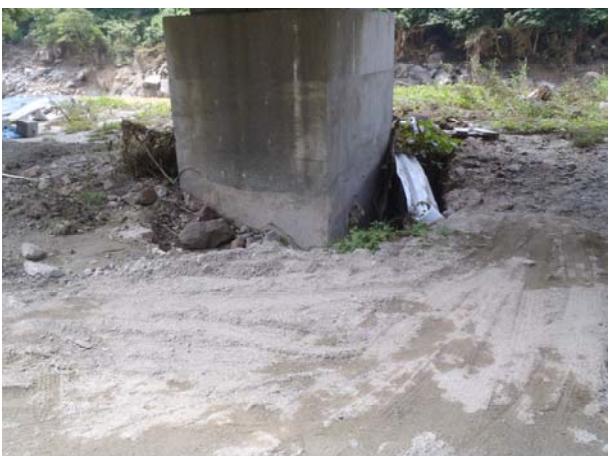
PH5 国道橋脚の洗掘

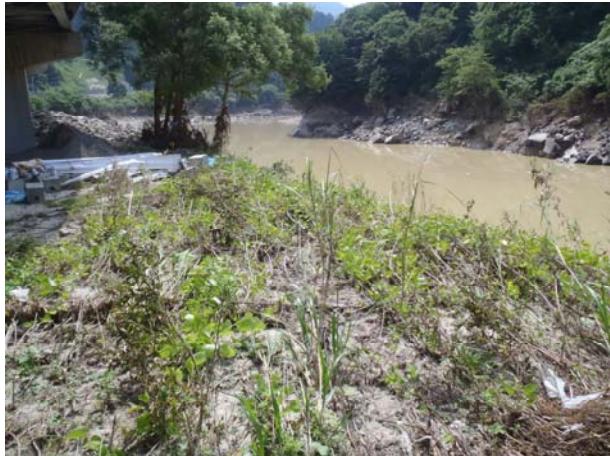
PH6 洪水氾濫による植生の傾倒と浸食

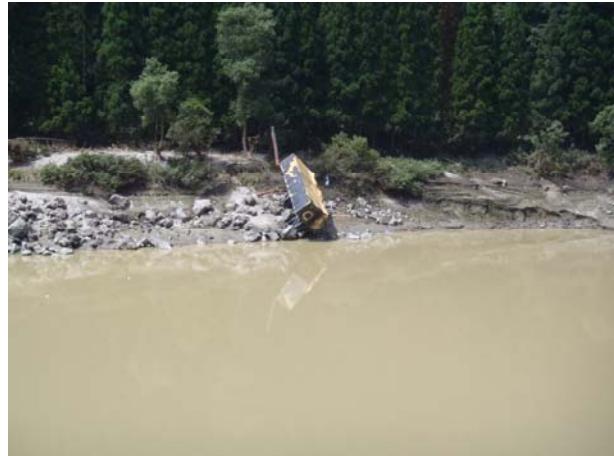
PH7 出水による構造物の漂流

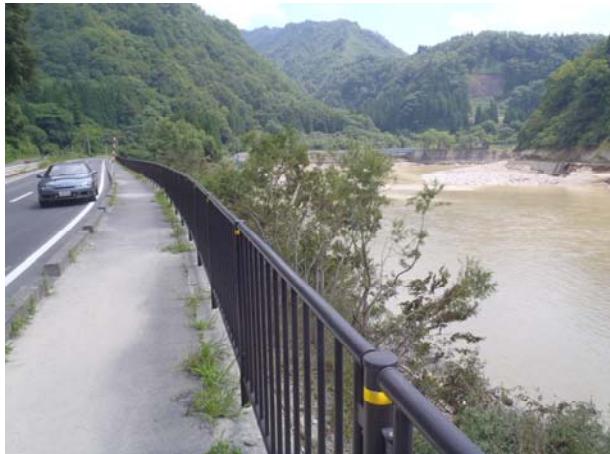
PH8 洪水氾濫による出水痕(砂)

会津水沼駅周辺は周辺よりも低地となり、洪水氾濫による国道への土砂流出が多く認められている。国道脇には国道よりも低い標高で JR 只見線線路が存在するが、洪水氾濫に伴い枕木の破損が多く認められている(現況復旧中の状況)。なお、只見川より左岸から国道、只見線という順に配列されているが、只見線付近の柵は河川側に傾倒している。そのため、上流からの出水が低い標高を伝って流れ出されることで、只見線に洪水氾濫氾濫した過程が推測される。

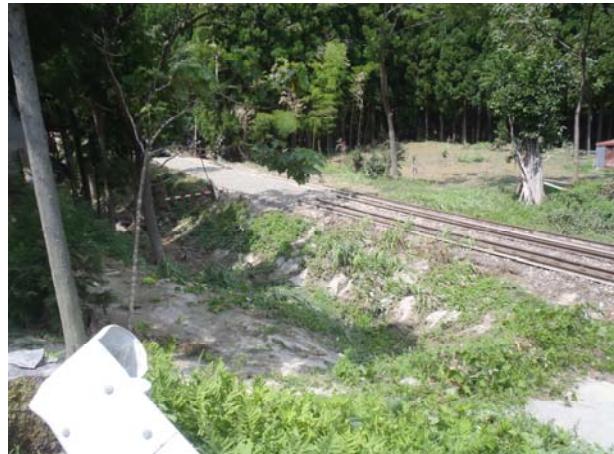
PH9 浸水に伴う鉄道の復旧状況

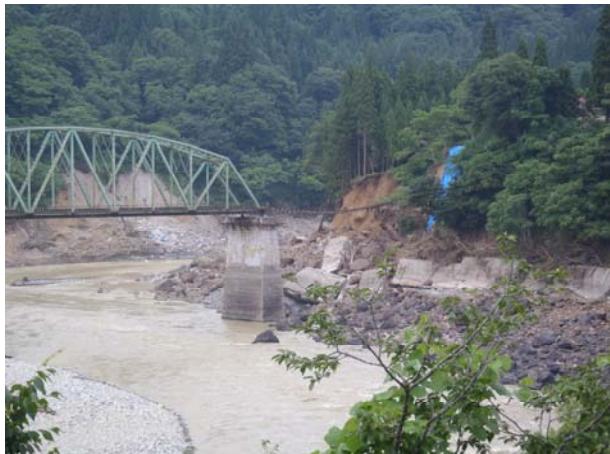
PH10 只見線アバットの崩壊

只見線右岸アバットは破損している。橋脚等は破損していないことから、河川浸食のみの現象というよりも、「浸食をきっかけに斜面土塊が欠損し、右岸側斜面が崩壊したこと」によりアバットが破損した可能性も推測される。左岸側の浸水高状況からもアバット位置は標高的に高いことも崩壊による影響を示唆する。

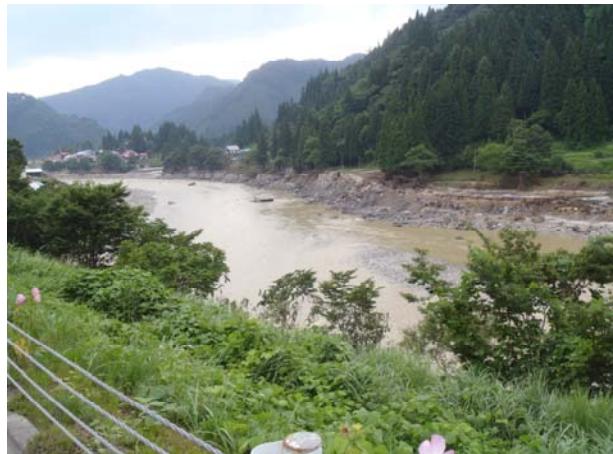
PH11 只見川左岸側浸食状況

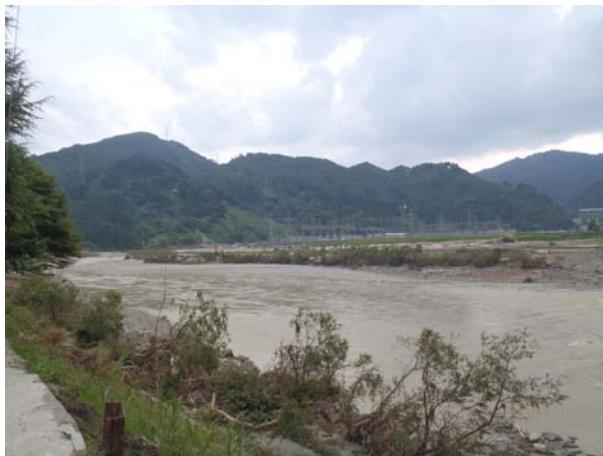
PH12 本名ダム直下の状況

当該地域周辺集落は洪水氾濫により床上浸水が多く認められている。また、河道周辺には水田が広がるが、概ねの水田は土砂被覆している状況である。

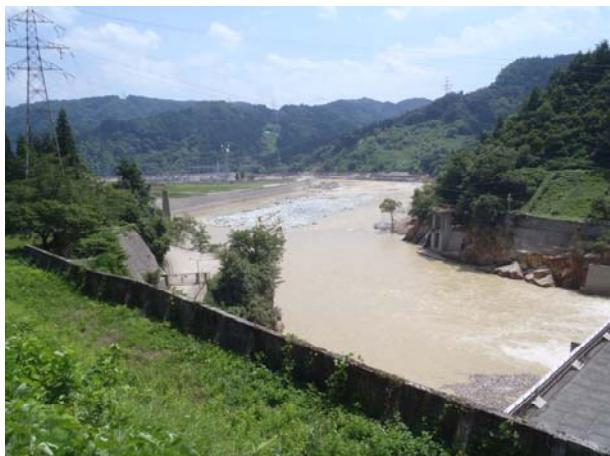
PH13 本名ダム直下の鉄道落橋位置

本名ダム直下のJR只見線の落橋が認められており、落橋真下の中州に漂流した鉄橋が確認される。旧JR只見線は概ね本名ダム天端と同じ標高に位置していた。なお、周辺には流木が多く認められており、両岸に流木が集積されている(支流のある左岸側にやや偏る。左岸支流が開放されていたため

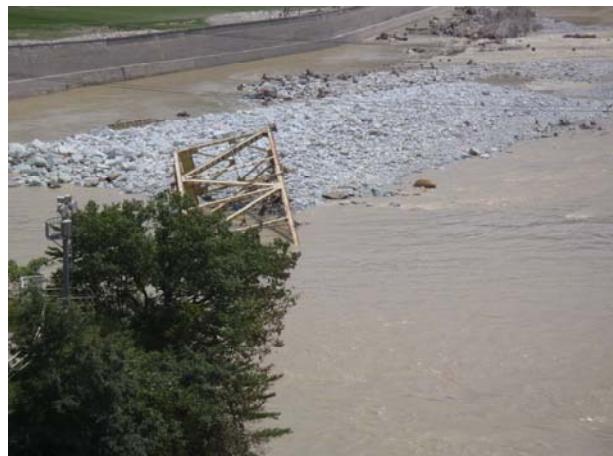
PH14 落橋跡

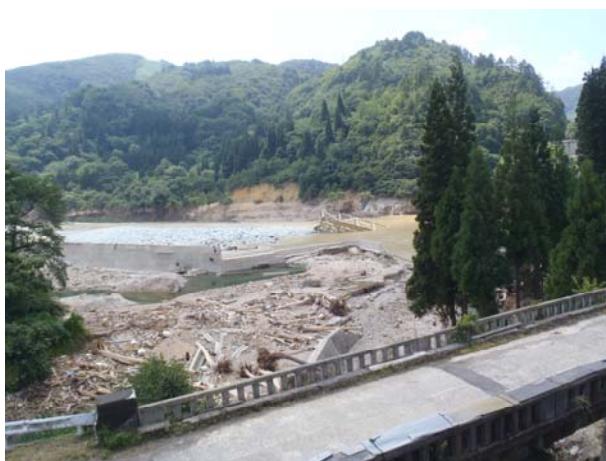
PH15 落橋跡とその周辺

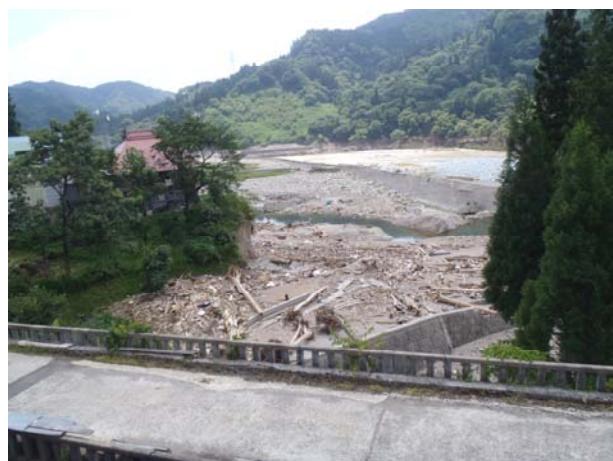
PH16 出水による堤防崩壊

逆流しやすかった可能性もあり). また, 左岸側の堤防は崩壊している.

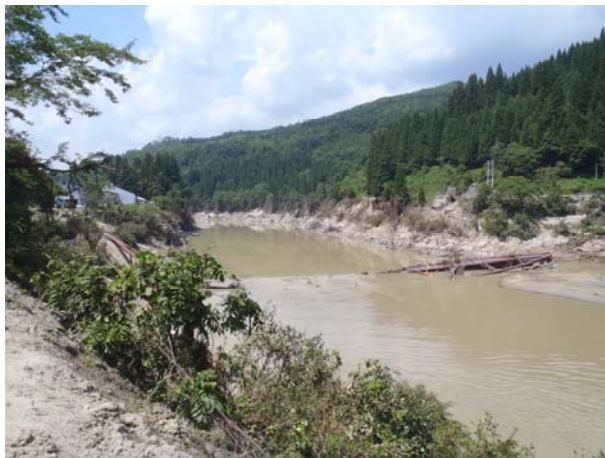
PH18 西部橋落橋跡

伊南発電所付近は国道まで洪水氾濫していた痕跡が残されており, 国道の土砂被覆のほか, 国道脇の電力監視小屋窓には大量の流木が秋水に伴って詰め込まれている. 発電所上流には対岸集落を結ぶ西部橋が存在していたが落橋している. 落橋によるアクセス機能低下により集落まで迂回することが難儀な状態となっている. なお, 対岸集落の河岸沿いは外水による洪水氾濫による被災が認められている.

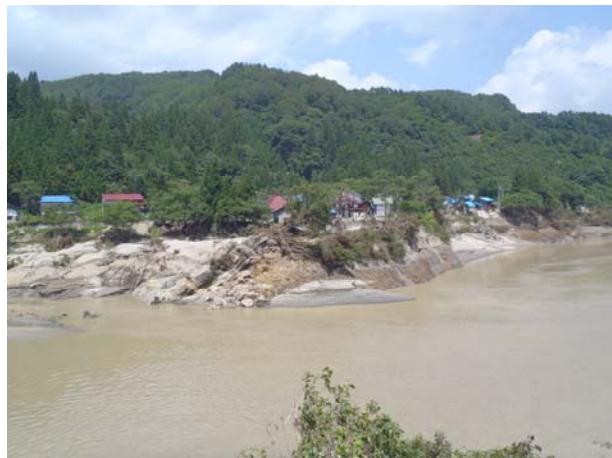
PH19 発電所対岸集落の被災状況

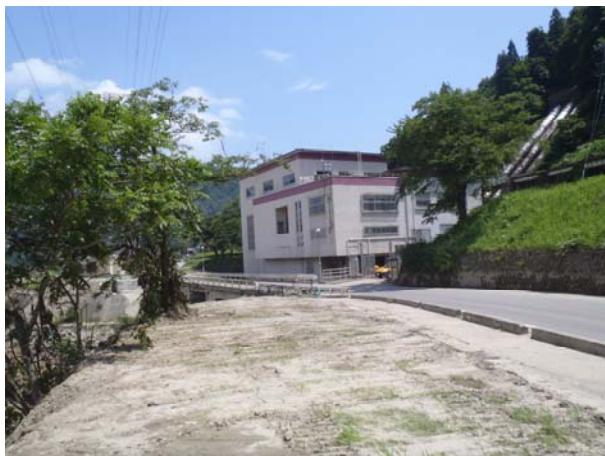
PH18 発電所付近の出水痕(砂)

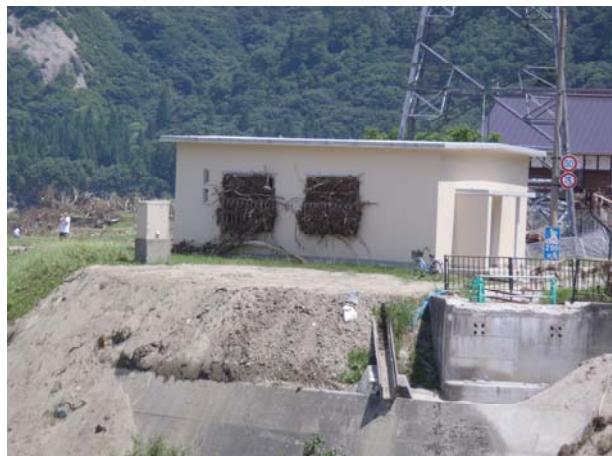
PH19 発電所(窓)の流木

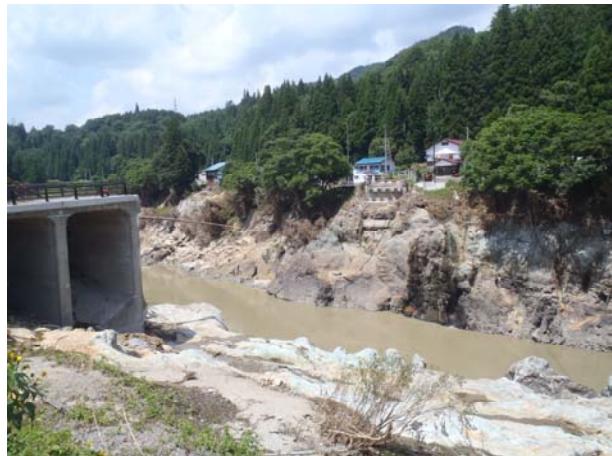
PH20 二本橋落橋状況

日本橋の落橋により国道 252 号は分断され、只見町へのアクセスが困難な状態になっている。アバットに認められる船、流木、家屋の資材などの漂流物より、増水だけでなく漂流物の衝突が落橋を助長していることも推測される。この地域周辺の斜面の掘り込み跡、露岩状況から浸食量は相当量だったと推測される。

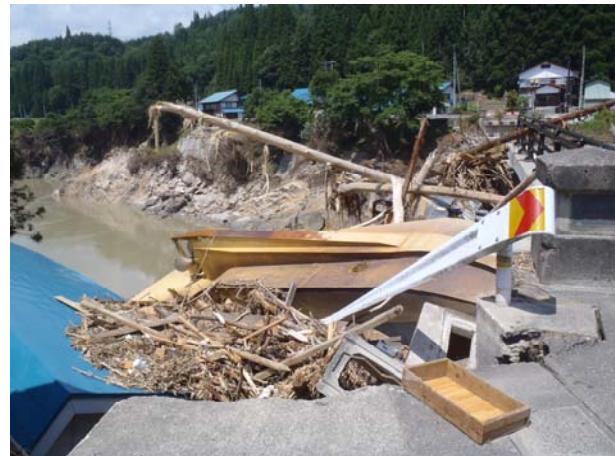
PH21 アバット付近の漂流物

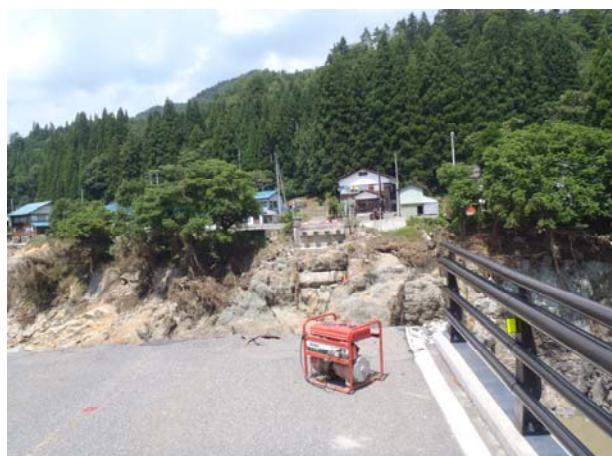
PH22 二本橋落橋状況

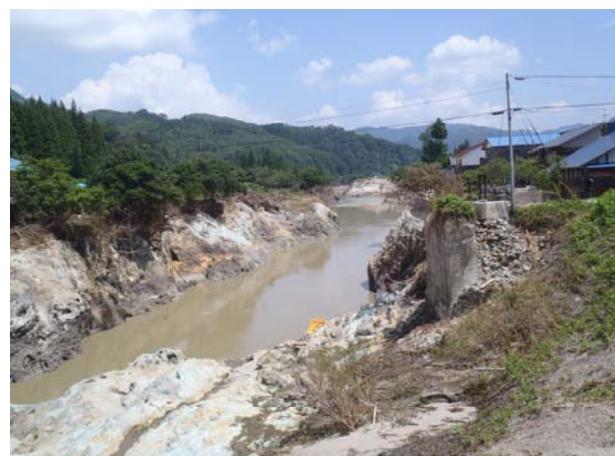
PH23 橋付近の河岸浸食

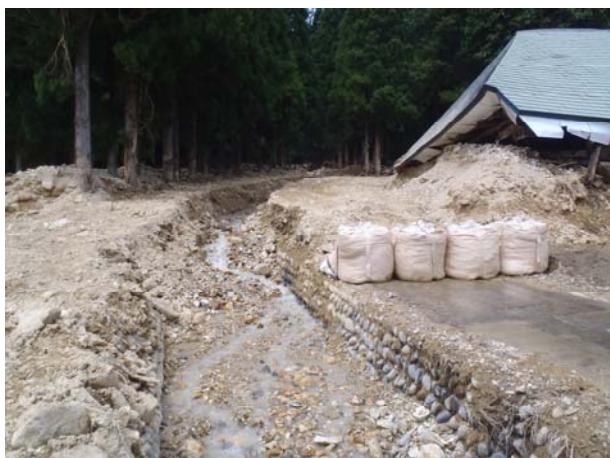
PH24 糸沢による土砂流出

伊南川の河岸沿いでは多くの斜面崩壊(土石流状)が数多く認められる。特に右岸側の斜面崩壊が卓越しており沢地形を中心に多くの土砂流出が認められる。只見川と伊南川合流付近より左岸側の斜面崩壊も多くなる。(ただし、左岸側支流の黒谷入川奥から濁水が顕著に流入している。そのため、右岸側でも山地奥部の急峻な傾斜部では斜面崩壊が活発であったと推測される。)

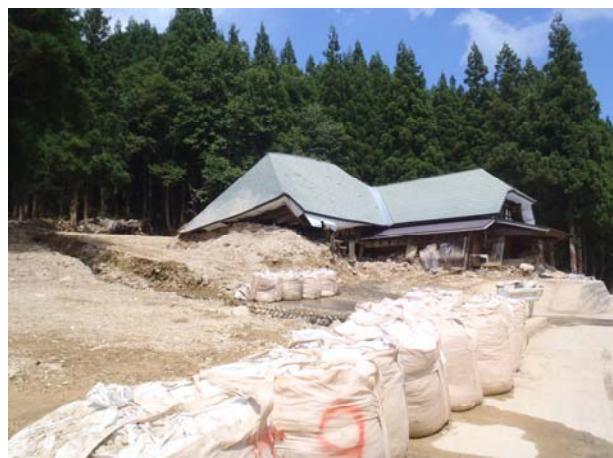
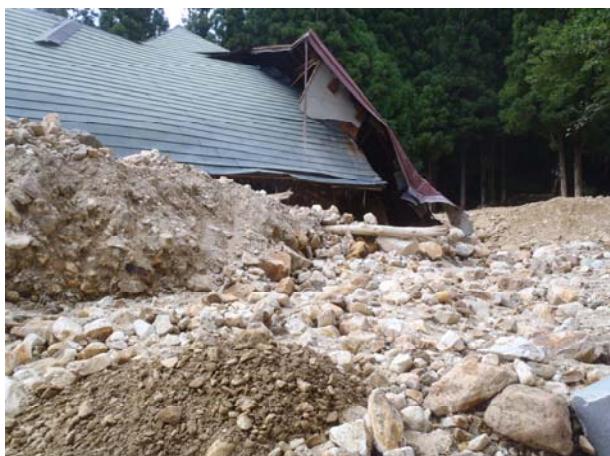
PH25 土砂流出による家屋被害(糸沢左岸)

伊南川右岸で甚大な被害を伴ったものが糸沢直下の熊倉地区である。沢側近の家屋は土砂流出に伴い家屋が半壊している。また、流出した土砂は家屋よりも河岸沿いの水田に多く堆積する(土砂撤去作業中)。土砂の特徴として、玉石ではなく角礫上の岩塊が多く認められていること、通常の土石流と比較して、比較的に巨礫が少ない点である。こうした現象は、今まで土砂生産が少なかった沢で土砂流出が認められていること、斜面崩壊して間もない土砂が流出していること、土砂よりも流出水が多かったことを示唆する。

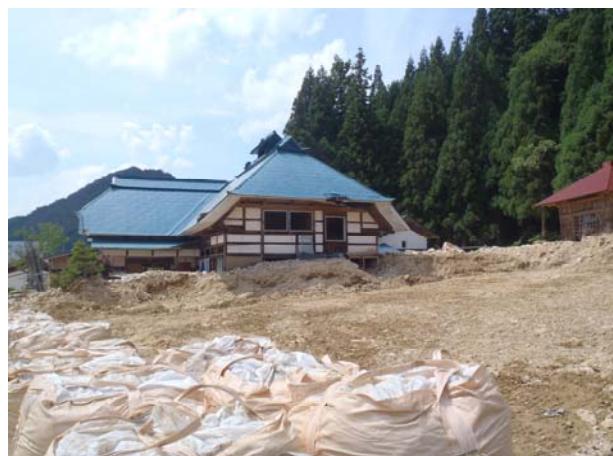
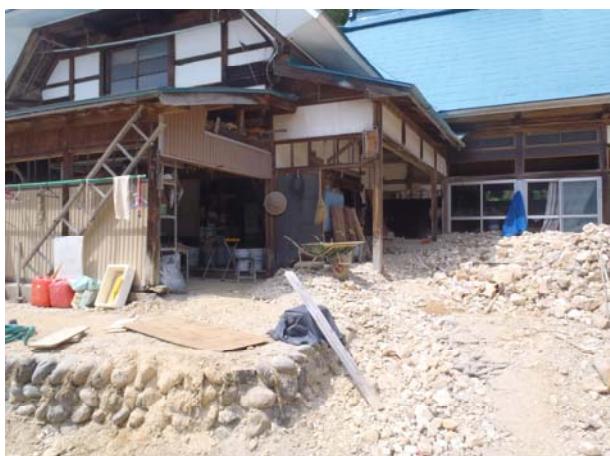
PH27 土砂流出による家屋被害(糸沢右岸)

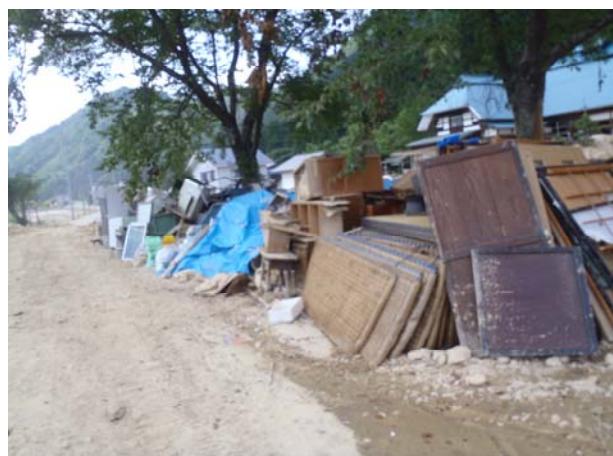
PH29 土砂流出に伴う家屋資材被害状況

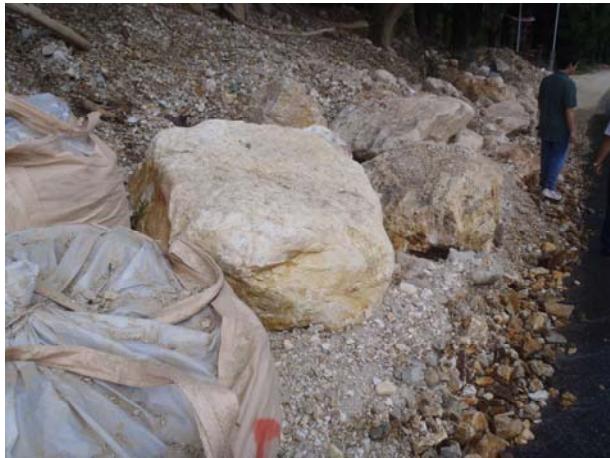
PH30 流出岩塊

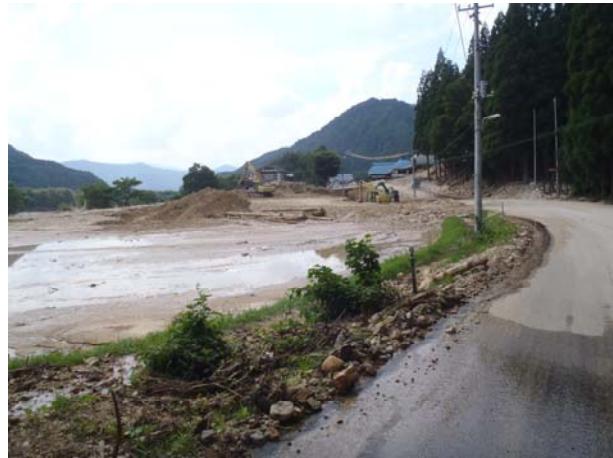
PH31 土砂流出被害全景

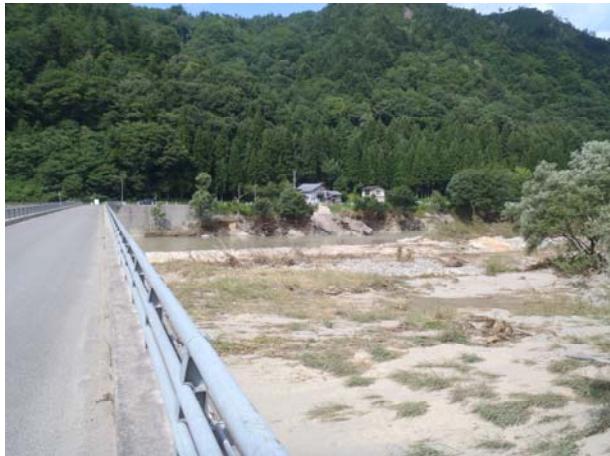
PH32 護岸工の損傷

伊南川河岸沿いの護岸でも多くの破損が認められている。形態としては、洪水氾濫により裏込めの土砂が流出したとだけではなく、流水、漂流物の勢いにより引きずられた可能性も考えられる。概ねの護岸は流下方向に向かって破損している。

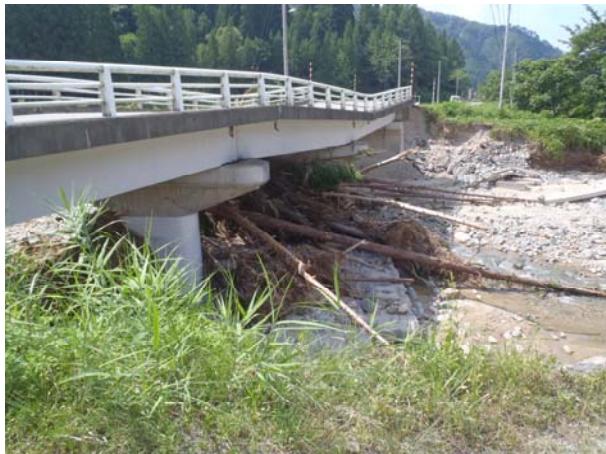
PH33 土砂、流木による橋損傷

国道 289 号は花立橋の破損により通行止めとなる。(ただし、県道経由で只見町内まで迂回することが可能である。) 花立橋の破損は、支流上流の流木により起因していることが明らかである。支流直上では斜面崩壊が認められ、支流周辺の水田にも多数の土砂と流木が認められる。

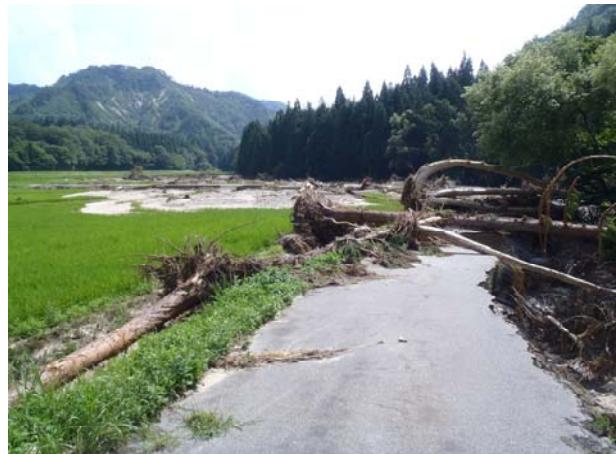
PH34 土砂流出被害全景

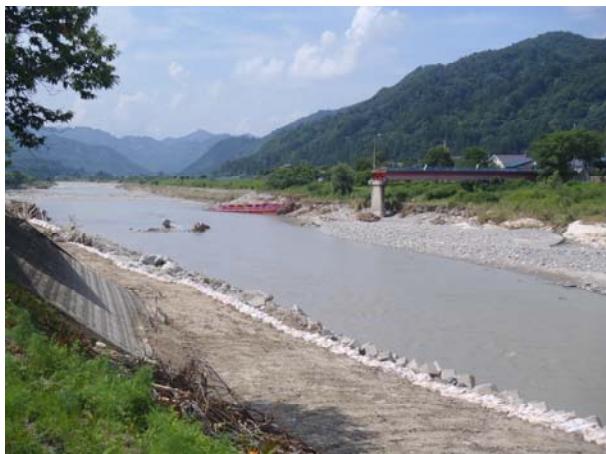
PH35 落橋

小川橋で落橋が認められている。(ただし、橋両岸のアクセスは周辺の橋により完全に寸断されていない,) 旧小川橋よりもやや上流側で破壊された橋脚が認められる。この現象は河川流の巻き上げにより上流側へ移動した可能性を示唆する。一方、落橋はやや下流側に認められている。

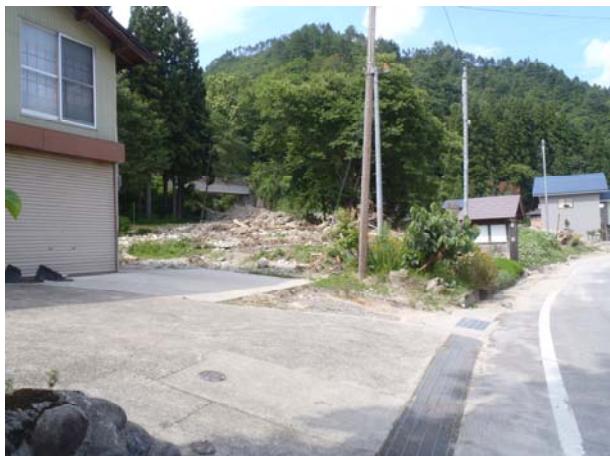
PH36 土砂流出被害

只見ダム直下にも土砂流出が認められており、伊南川右岸同様に沢地形の箇所で生じている。土砂の礫径が小さく、土砂の量自体も少ないため、家屋を壊すまでに至っていないが、土砂は只見川付近の河道付近の水田まで到達している。

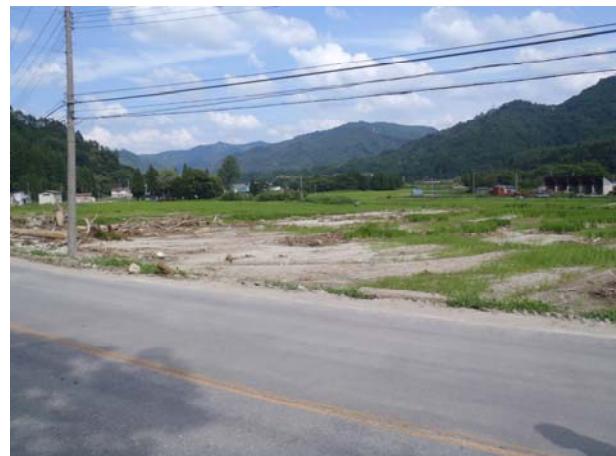
PH37 土砂流出

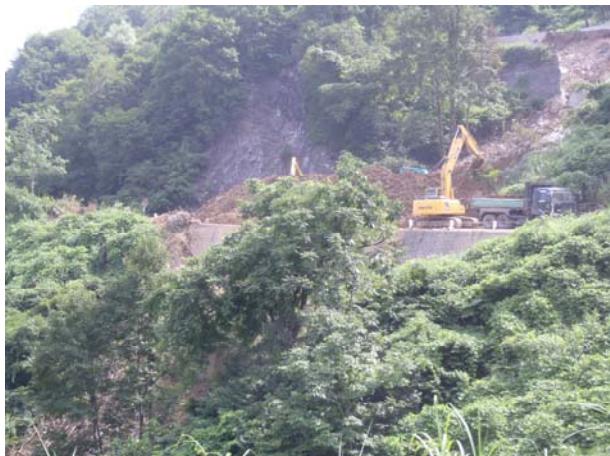
PH36 土砂流出被害(通行止)

国道 252 号は只見ダムのダム軸手前の斜面崩壊により通行止めになる。この周辺は濁水顕著であり、この上流でも多数の斜面崩壊が存在していると推測される。
