平成26年8月 広島豪雨災害調査報告書

2015 年 5 月

1. 災害の概要と調査団

1. 1 災害の概要

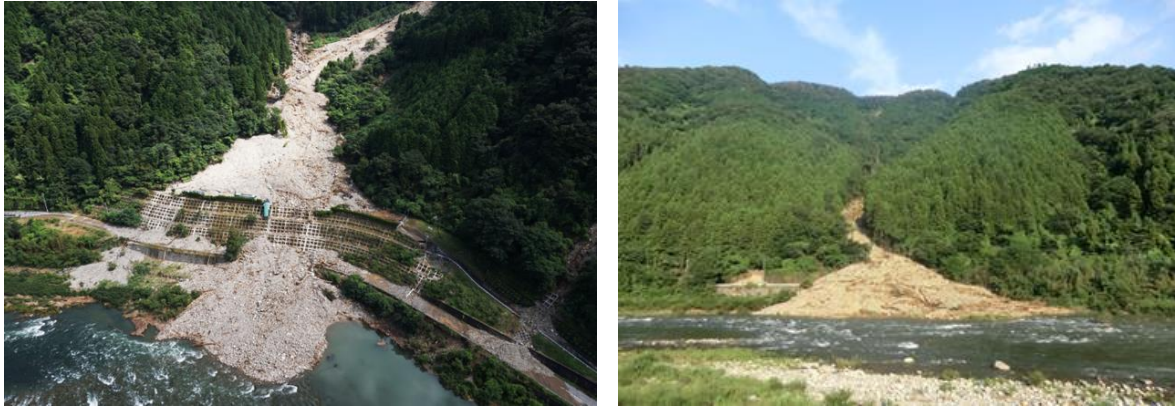
図 3-6 地点①での土石流の河道内への流入

阿武山の北側の地点①では、人家こそなかったが、阿武さんの頂上付近から大規模な土石流が発生した。図 3-6 は、土石流が堰を乗り越え、自動車を斜面に移動させ、太田川に流入した状況を示している。河道内に堆積した土砂量は限られているが、土石流が流下する谷筋が集まっており、河道の確保のために土石流対策が必要である。

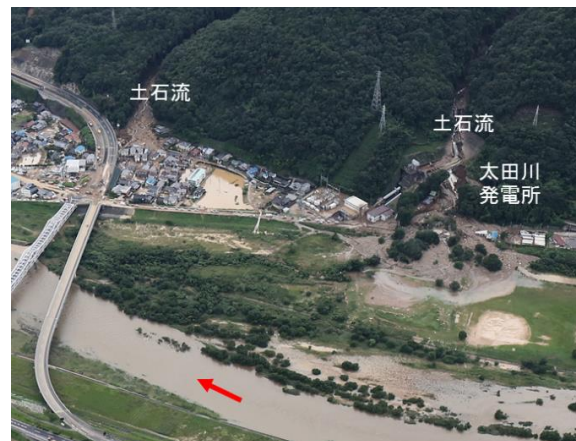
図 3-7 地点②での土石流の河道内への流入²⁾

図 3-5 の地点②においても土石流が堤防を破壊して高水敷に流入した。図 3-7 に示すように、土石流は右岸の太田川発電所を襲った後、太田川に大量の土砂を流入させた。

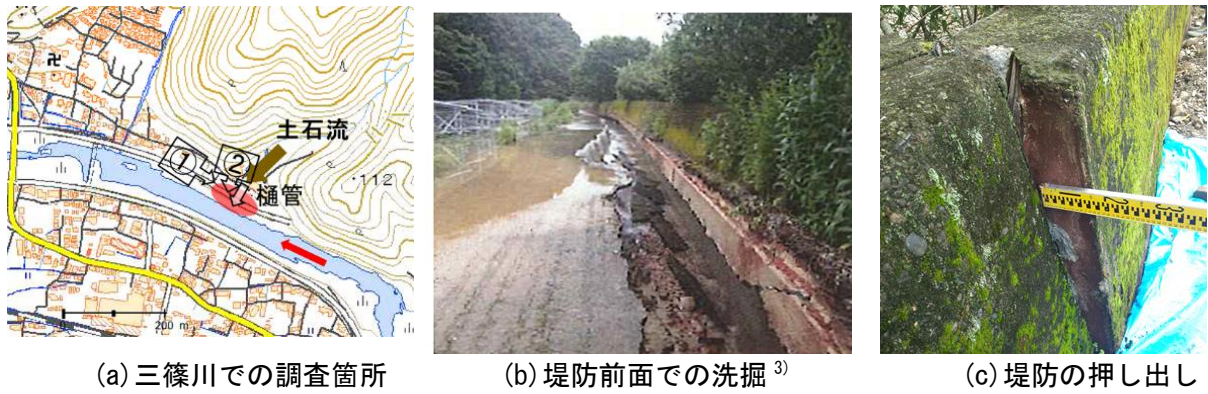
図 3-8 三篠川右岸 1K100 付近での堤防の破損

三篠川右岸 1 K100 付近（図 3-8）では、右岸斜面で発生した土石流が樋管を詰まらせた。そのため、斜面を下った流速の大きな流れが堤防に向かい、堤防前面部（堤内地側）で局所洗掘を発生させた。土地の所有者に対するヒアリングによると 2m 程度の深さとなった。堤防前面には水が溜まり、やがてコンクリートに割れ目が入るとともに、堤防の上部半分が河川側に押し出されるように変形した。

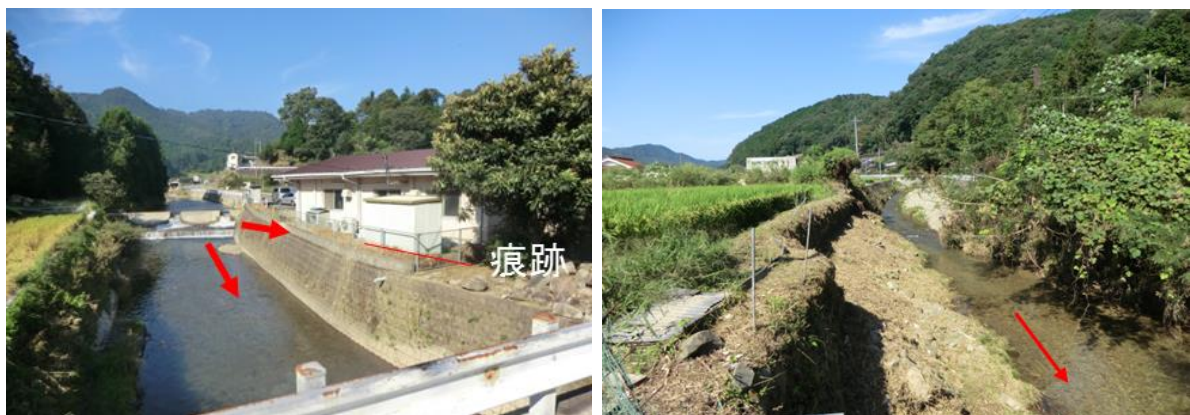
図 3-9 は三篠川の支川である栄堂川下流部での調査地点と被害を示している。地点①，③，④では洪水が溢水し，道路上にも氾濫した痕跡が残っていた。また，護岸の破壊も多数認められた。

(b) 地点①での溢水の痕跡

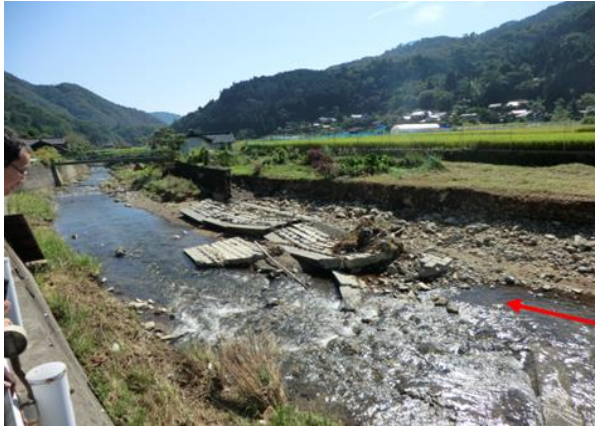
(d) 地点③での護岸の破壊と溢水

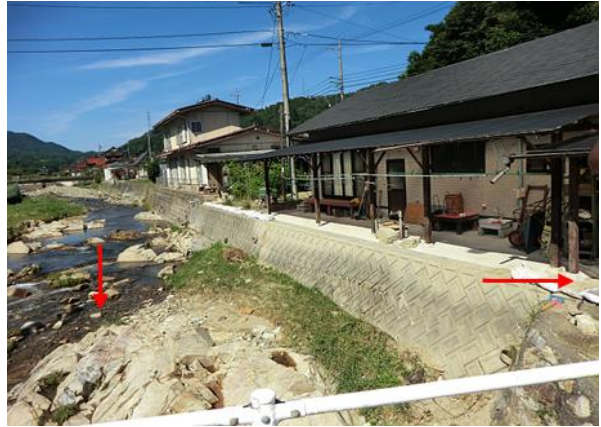
(e) 地点④での護岸の破壊と溢水

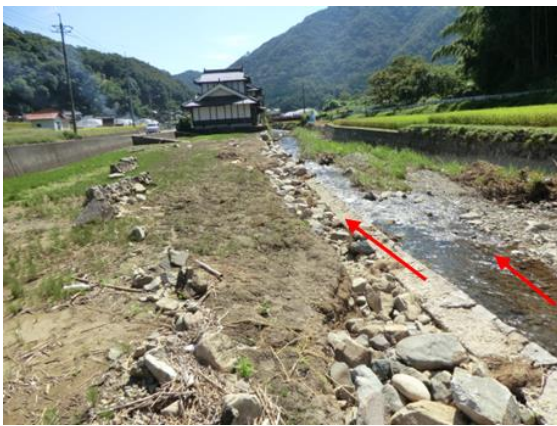
栄堂川中流部での被害状況を図 3-10 (b)～(e) に示す。護岸の破壊，特に，空石積みの護岸から石が抜けるような被害が目立った。河川沿いには水田が広がっているが，水田がやや高い箇所に位置するためか，稲が倒伏するような被害は認められなかった。

(b) 地点⑤での護岸の破壊と溢水

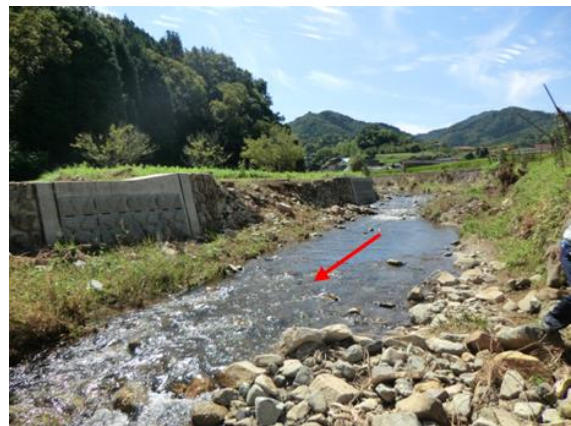
(c) 地点⑥での護岸の破壊

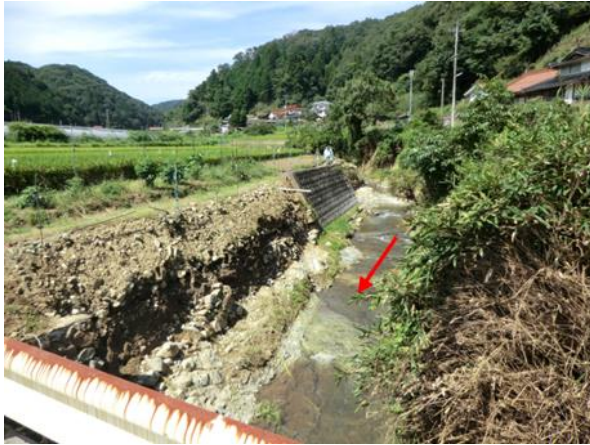
(e) 地点⑧での護岸の破壊

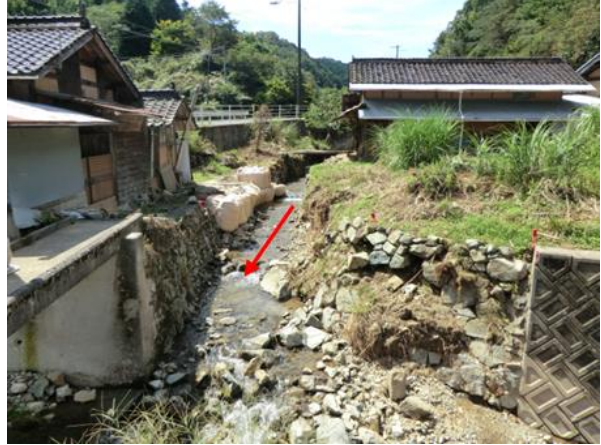
(d) 地点⑦での護岸の破壊

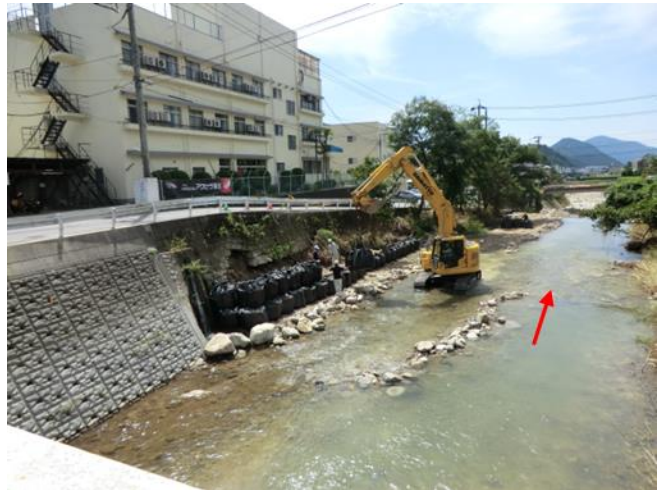
大林四丁目の大杉橋と中河原橋の周辺では、図 3-13 に示すように、堰の上下流で護岸が破壊された。8 月 20 日に国土地理院が撮影した空中写真（図 (e)）を見ると、堰の下流の左岸に沿って被災している状況や、写真の右端の広島市立大林小学校の前面の側岸が大きく浸食されていることが確認される。急流な河川であり、この堰の上下流において大規模な側岸浸食が発生した機構についてはさらに検討が必要である。

(b) 堰の上流部：護岸の破壊と側岸浸食

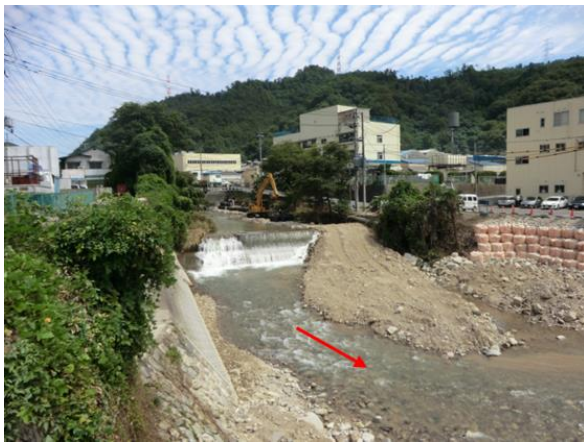
(c) 堰の下流部：護岸の破壊と側岸浸食

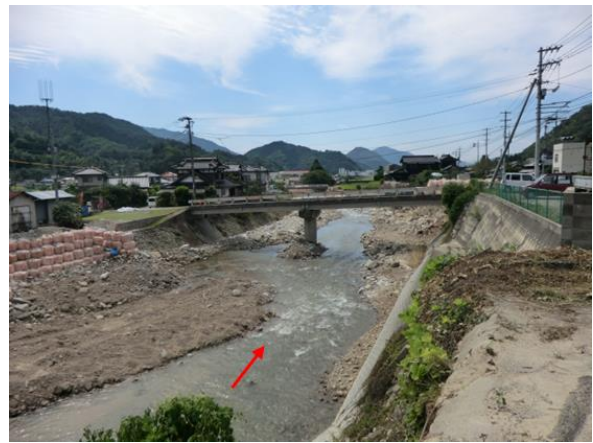
(d) 堰の下流部：護岸の破壊と側岸浸食

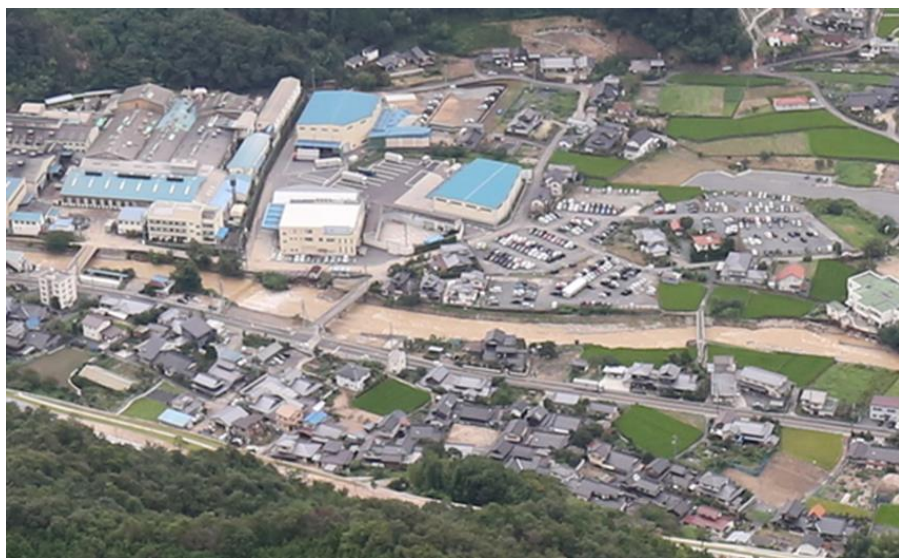
(e) 堰周辺の流れ（8月20日撮影）²⁾

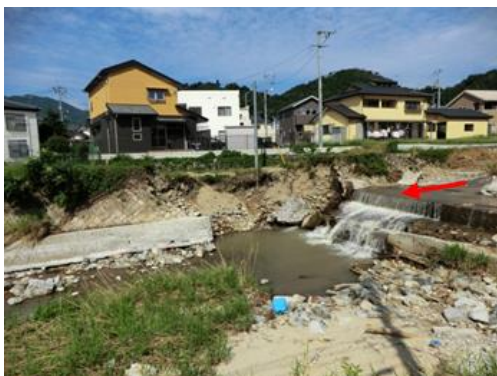
桐原川は根谷川に左岸から合流する支川である。その沿川には住宅地が形成されているが、中流部から上流部にかけては水田が広がっている。図3-14に示すように、護岸の破壊や溢水による氾濫の発生(地点②, ④, ⑤), 堰周辺での護岸の被災(地点①, ③)が確認された。しかし、ここでも栄堂川と同様に、水田がやや高い土地で行われているためか、稲の倒伏のような被害は認められなかった。

(b) 地点①での護岸の破壊

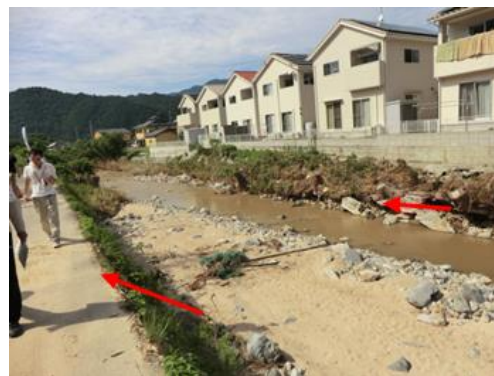
(c) 地点②での護岸の破壊と溢水

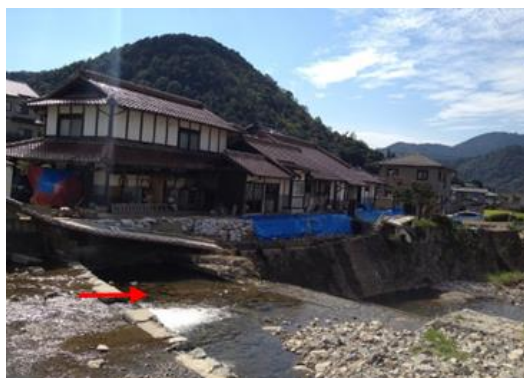
(d) 地点③での護岸の破壊

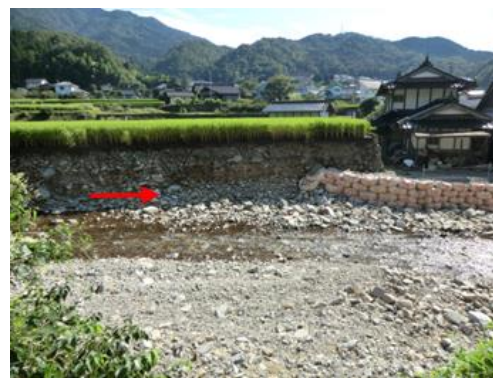
(e) 地点④での護岸の破壊

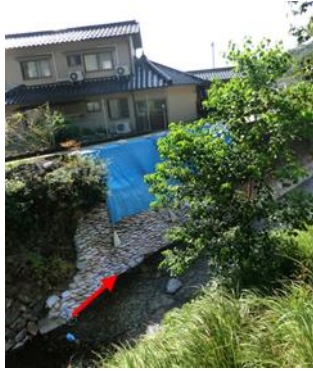
(f) 地点⑤での護岸の破壊

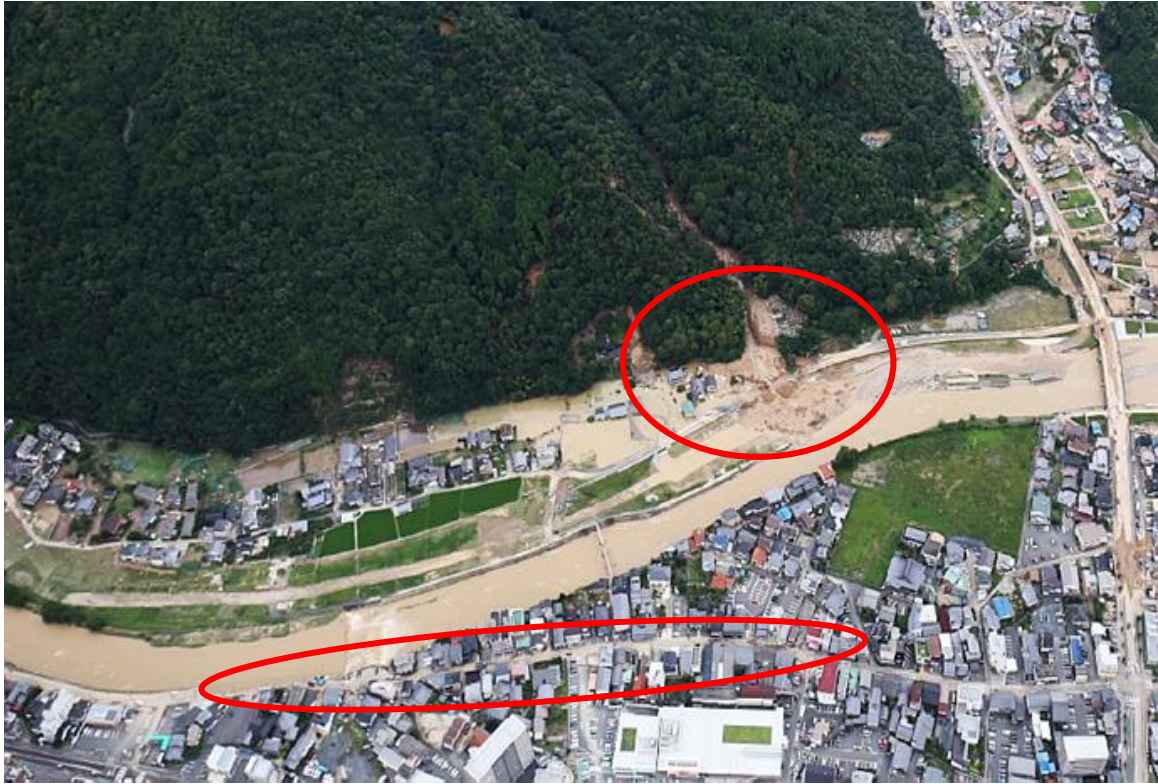
根谷川は可部三丁目の上市井堰周辺（図 3-15）でも大きく被災した。すなわち、右岸（外岸側）の護岸の破壊、側岸浸食、その周辺からの濁水の堤内地への氾濫、および左岸側からの土石流の河道への流入が発生した。図 (b) の空中写真は堰の上流側右岸から濁水が浸入し、道路に沿って下流部に広がったことを示唆している。一方、写真の右上では、拡幅の工事を進めている区間に土石流が流入したことが鮮明に捉えられている。図 (c) は護岸が 100m 程度の区間に渡って破壊され、側岸が浸食された状況を示している。図 (d) は橋梁部に残された洪水痕跡を示すが、この橋梁部に草本類が引掛かかるほどに水位が上昇したことが確認された。

(b) 空中写真（上市井堰周辺と土石流の河道内への流入）²⁾

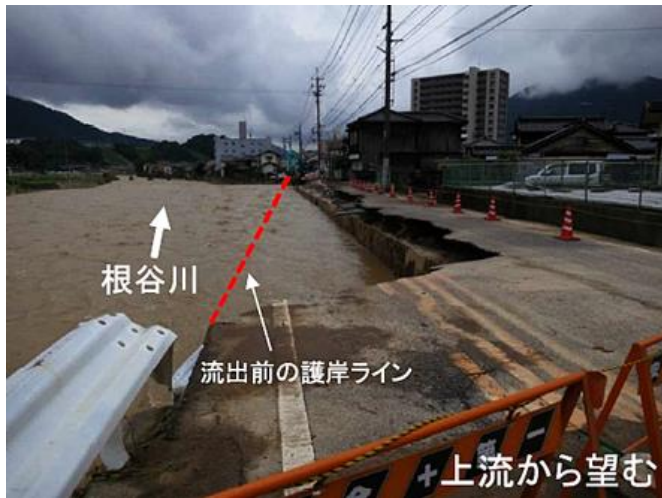
(c) 地点①での護岸の破壊

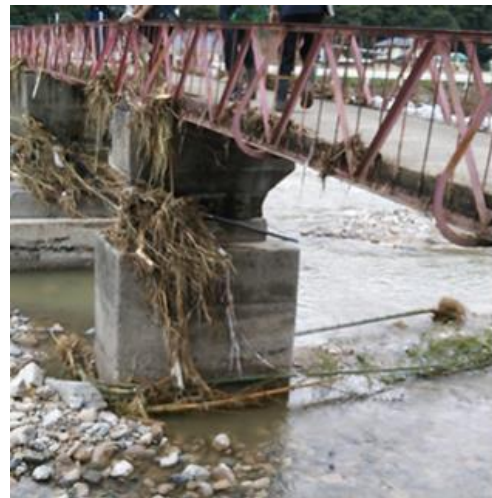
(d) 下流の橋梁に残る洪水痕跡

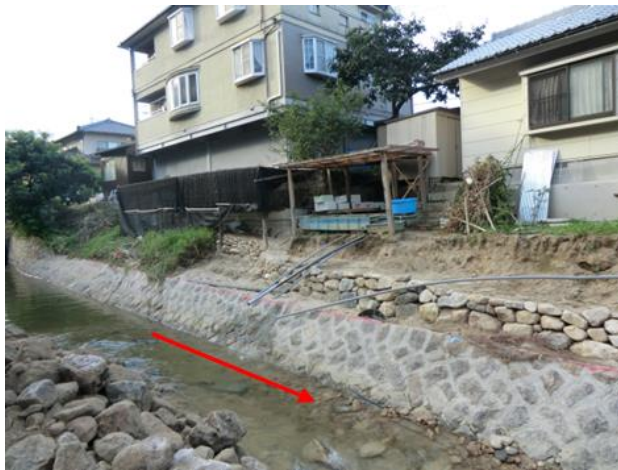
(e) 地点③での護岸の損傷

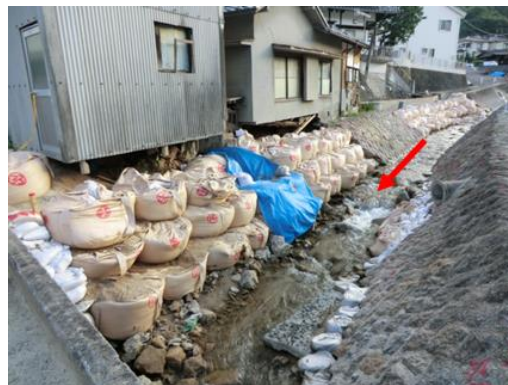
図 3-17 は、さらに上流に進み、中流部の被災状況を調べた結果の一部である。地点④は 2 つの水路の合流点に位置する。図 (b) の左の写真で、手前から流れて右に曲がる流路の流量が今回は特に多かった。合流点には水路に降りる狭い階段があったが、そのスペースから護岸の背面に水が入り、土砂が流されて護岸が滑り落ちた。さらに上流の地点⑤付近では破壊された護岸が点在していた。地点⑥では左の写真の左側からの流路に大量の水と土砂が流れたが、その一部が直進するように、公園の山本川の中流部には小さい水路のような区間が続いているが、河床勾配は大きい。短時間の集中豪一部に乗り上げた。乗り上げた流れに有していた土砂は公園やその下流の畑などに堆積した。一方、水は公園を通り抜け、高低差にしたがって堤内地を流下した。図 3-17 (e) は地点⑥の下流部での被災状況を示しているが、畑を通過した流れが落下し、護岸の背面が浸食を受けた。

(c) 地点⑤での護岸の破壊

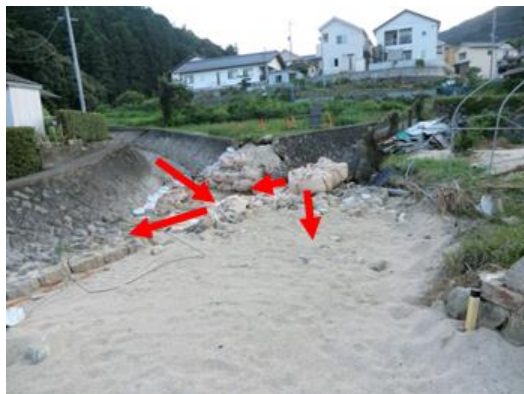
(d) 地点⑥での護岸の破損

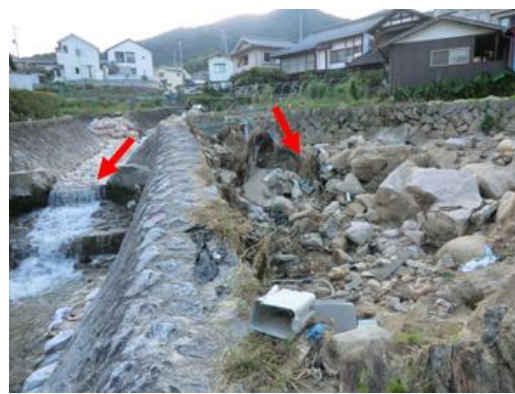
このように、山本川では短時間の集中豪雨がピーク流量の大きな洪水を発生させ、射流状態で流下したことを推測させた。溢水した水は急傾斜の堤内地を流れ、護岸を背面から浸食させた。

(e) 護岸の背面での洗掘

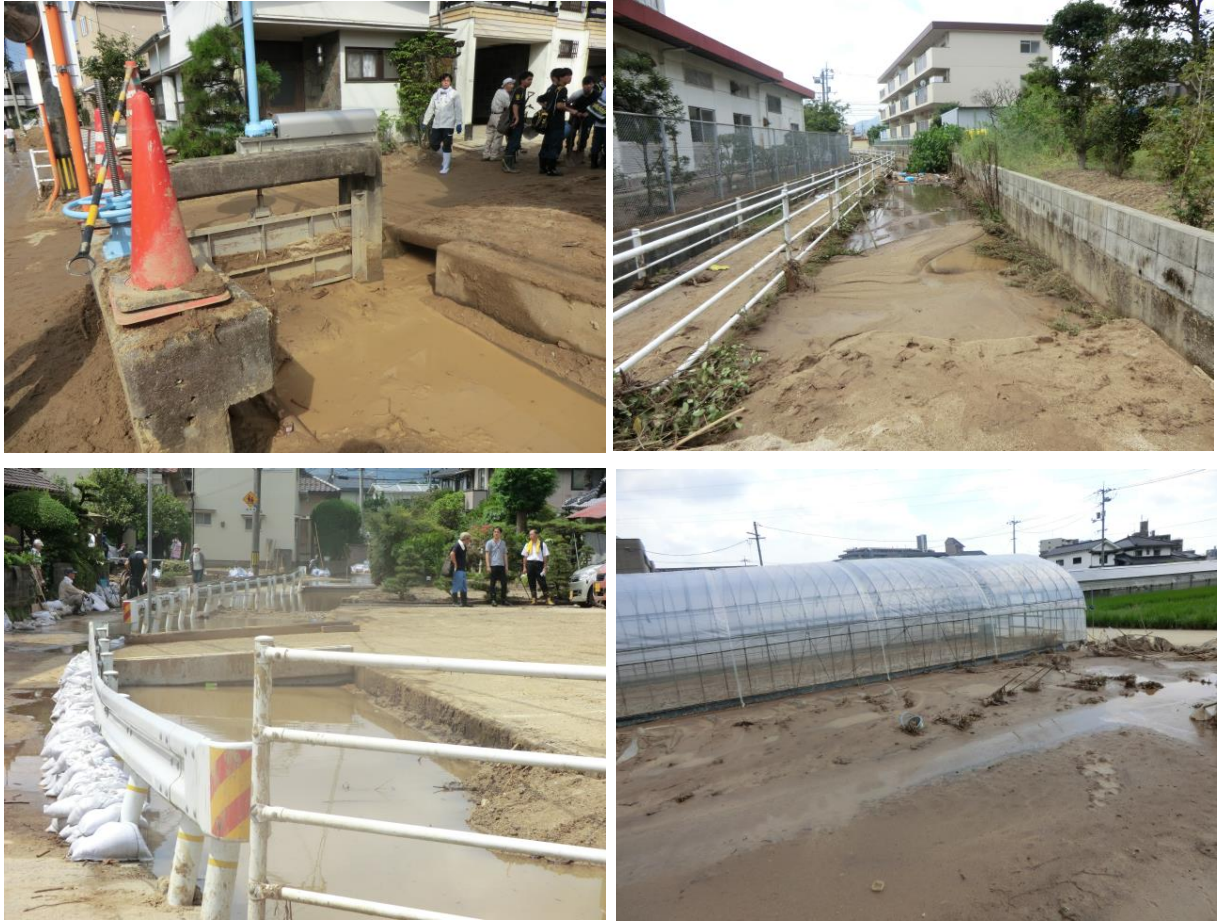
図 3-19 八木用水での土砂堆積状況（8月23日撮影）

図3-19は八木用水が土砂によって閉塞している状況を示している。最後の写真は八木用水を越えて、土砂が水田やビニールハウス周辺に堆積した状況を示している。これらの図より明らかなように、八木用水は土石流がもたらした土砂を捕捉する機能を果たし、泥流の拡大を抑える機能を果たした。この土砂は国交省により一旦撤去されたが、その後、被災地から供給された細粒分が再度堆積した。

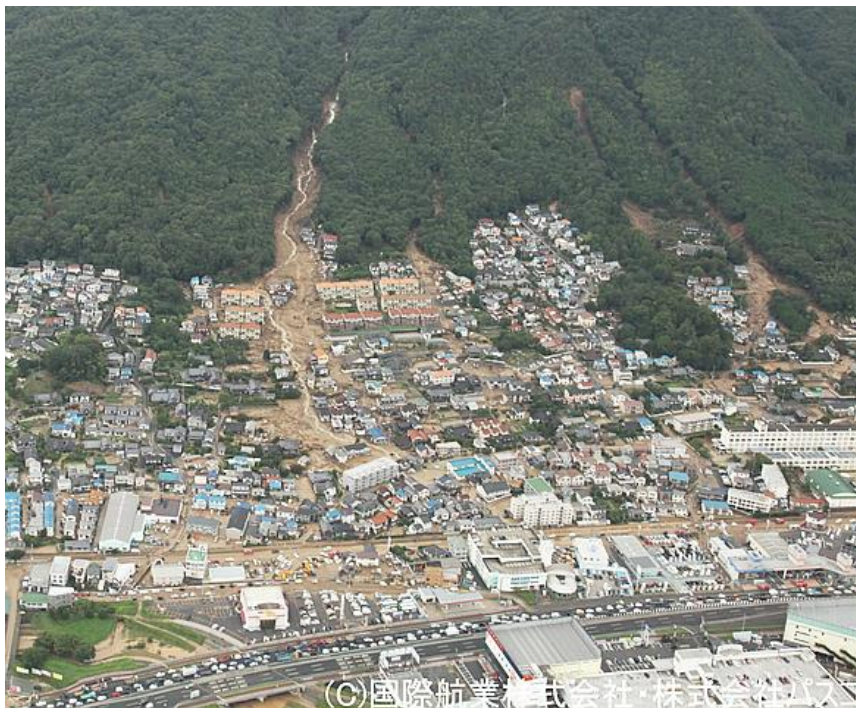
図 3-20 土石流発生後の降雨の流出経路⁵⁾

図3-20の空中写真から推測できるように、雨水の排水路は土石流により破壊、閉塞されており、雨水は地表面を流れている。台風等による豪雨が発生すれば再び災害が発生することが危惧された。土嚢により住宅を守る作業は発災直後から行われたが、雨水を安全に流下させる対策、排水路の確保には日数を要した。

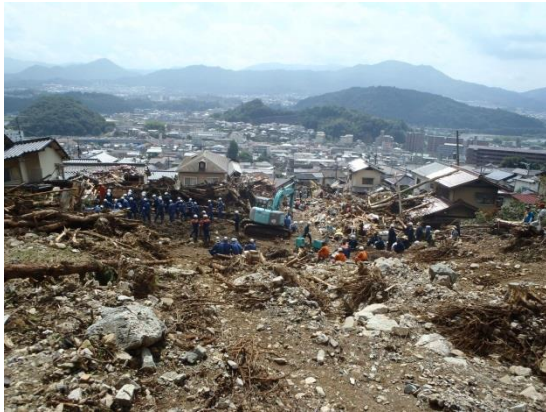
図 4-5 団地最上部から下流を臨む

団地最上部は幅約 100m 程度の土石流が広がっている（図 4-5）。また上部にあった龍華寺近くで土石流が二方向に分かれて流下している（図 4-6）。この土石流により，上部付近にあったと思われる住宅は著しく破壊されている。

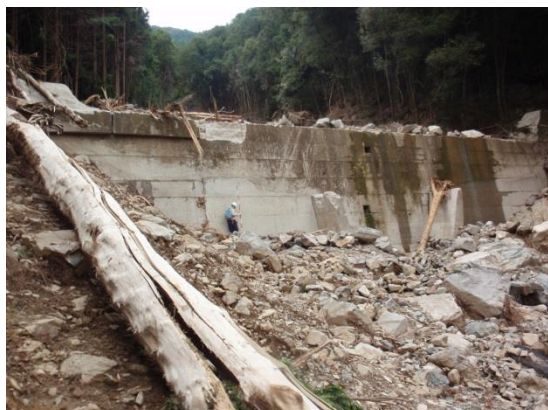
図 4-10 被災した治山堰堤の様子

団地最上部から約 200m 程度上流側（標高約 140m 付近）に高さ約 9m、幅約 44m の治山堰堤（図 4-9 参照）が設置されていたが、図にハッチングして示す部分が（本体と袖部）が大きく破壊されていた（図 4-10）。広島県森林保全課提供の資料によれば、この治山堰堤は昭和 47 年に築造された谷止工であった。正確な測量結果でなく、あくまで推定値であるが、破壊された部分は幅 35m、高さ 2.6m 程度であった。このことから大きなエネルギーを持った土石流が流下したことがわかる。破損したコンクリート片が住宅地まで運ばれているとのことであった。

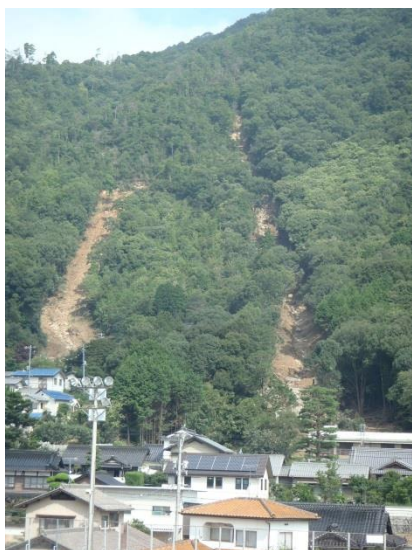
図 4-40 光廣神社背後の土石流遠景

図 4-40 の東側の土石流では、谷出口付近にあった 3 軒の家屋を完全に破壊しながら(図 4-41)、土砂は神社参道まで達している(図 4-42)。流失土砂は、風化花崗岩であると思われるが、巨礫を多く含んでおり、流動性が高く、量も多く、かなりの破壊力を伴う流体であったと推察される。

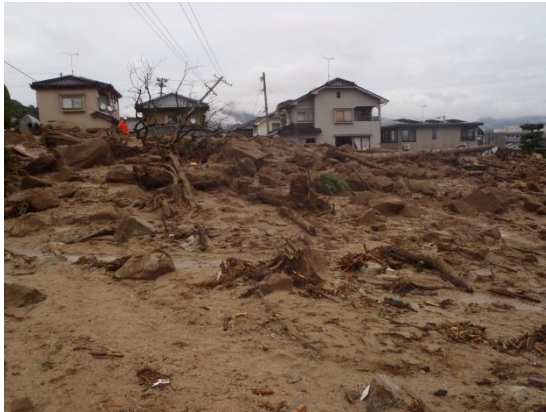
図 4-46 被災エリアの写真

図 4-46～48 は第三波が到達したエリアの様子である。4m ほどの巨岩を含む土石流が襲来している。流下した土砂の粒度は、まさ土地帯の土石流で良く見られる細粒土から砂、礫、巨岩まで幅広く見られ、数 m の巨岩なども多く見られ、土石流の破壊エネルギーがすさまじかったことが伺える。

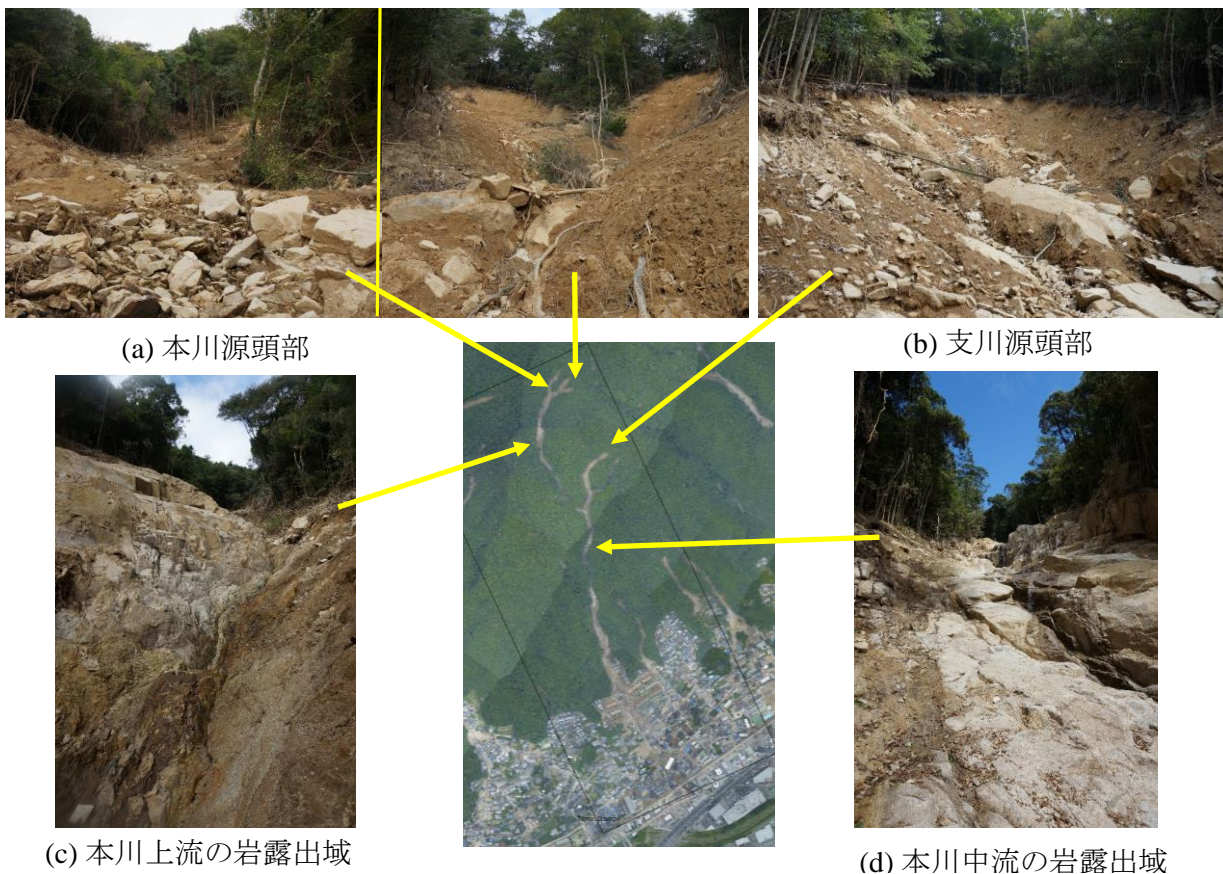
図5-1 広島市安佐南区八木三丁目の斜面崩壊跡と岩露出域

図5-1に被災後の広島市安佐南区八木三丁目の様子を示す¹⁾。図に示すように、少なくとも本川で3箇所、支川は途中で2つに分岐して、各支川で1箇所ずつ斜面崩壊が発生したものと推察される。また、河道内には岩が露出し、河床勾配が非常に急な領域があり、これらの領域からも斜面崩壊や表面浸食に起因した土石流が発生した可能性も考えられる。対象斜面の下の方には、広島花崗岩と呼ばれる風化しやすい岩と花崗岩が風化した真砂土が分布している²⁾。斜面の上の方には、変成作用を受けて堅くなった岩も分布

している²⁾とされているが、現地を見る限り、斜面の上の方にも多くの真砂土が存在していた。広島花崗岩は風化しやすいため、土石流の流動によって浸食されやすく、節理も多く入っており、岩の中では比較的透水性が高い。そのため、不安定土砂に加えて、土石流の通過によって花崗岩や変成岩が破壊されて土石流に取り込まれ、土石流の規模をさらに大きくしたと考えられる。

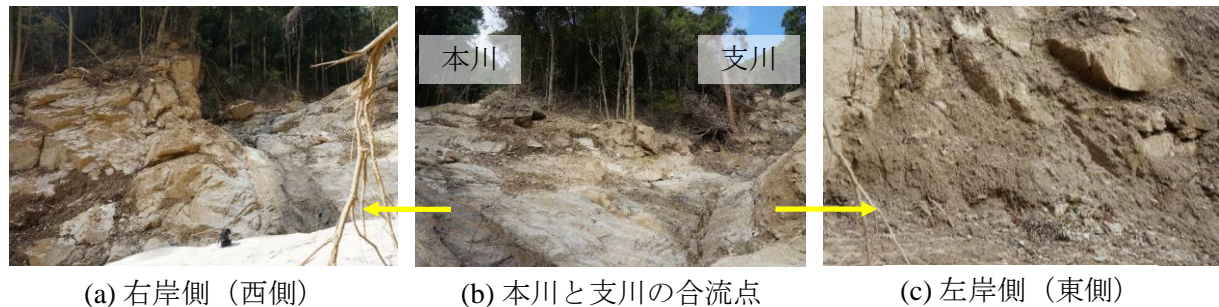
図 5-2 本川と支川の合流部

図 5-2 に本川と支川の合流部の被災後の様子を示す。合流点直下流の右岸（西側）は基岩が露出しており、支川からの土石流によって河岸が浸食されたことがわかる。一方、合流点直下流の左岸（東側）は、本川からの土石移流の浸食を受けたと思われるが、斜面の表面に土砂が堆積していることがわかる。河道湾曲部では外岸が浸食され、内岸には土砂が堆積することを考えると、最後の土石流は支川から流出してきたと考えられる。

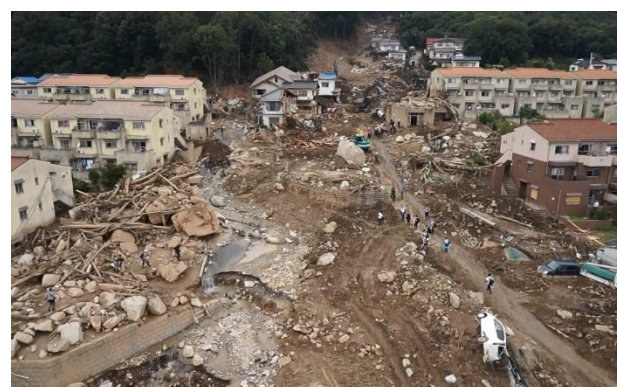
図 5-4 住宅地の様子（ルーチェサーチ撮影）³⁾

図 5-4 に 8 月 25 日に撮影された被災後の住宅地の様子を示す³⁾。溪流の出口付近の住宅地には、鉄筋コンクリート製の県営住宅と多くの木造家屋が存在していたが、溪流に沿った領域の木造家屋の多くが流出していた。一方、県営住宅の一部には土石流が衝突しているが、建物の形状が変形するような損傷は受けていなかった。しかし、土石流は窓ガラスを割って室内にも流れ込んだため、県営住宅の居住者も被災した。土石流は横断的にはあまり広がらず、道路や建物と建物の間に沿って斜面下方に比較的直線的に流下したようである。
