# 常呂川水系での被災概要

北見工業大学 工学部 社会環境工学科  
渡邊康玄, 早川博 (河川・水工学分野)  
川口貴之, 川尻峻三 (地盤工学分野)  
宮森保紀 (橋梁工学分野)

# 被災箇所の概要(1)

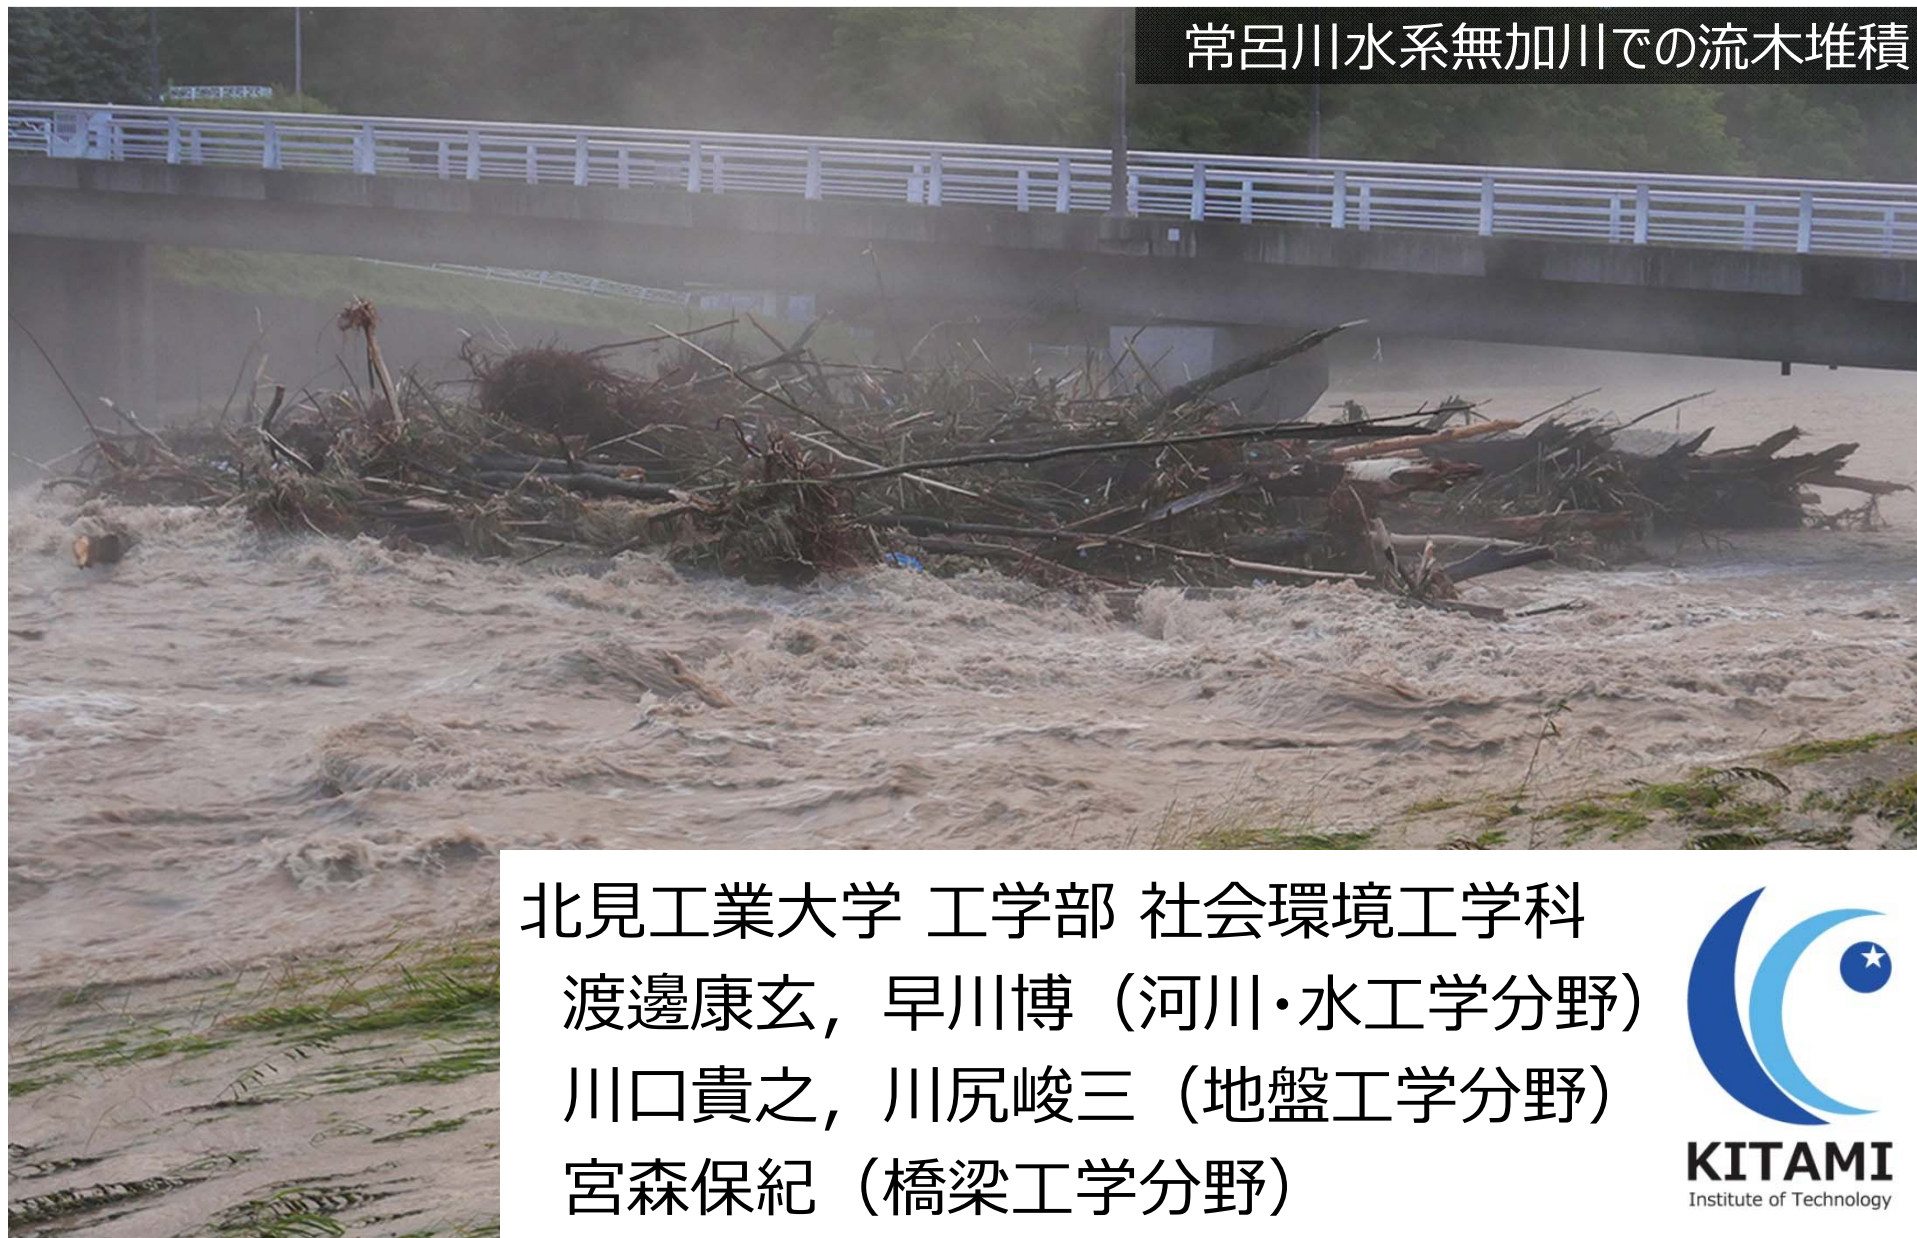
常呂川水系無加川での流木堆積

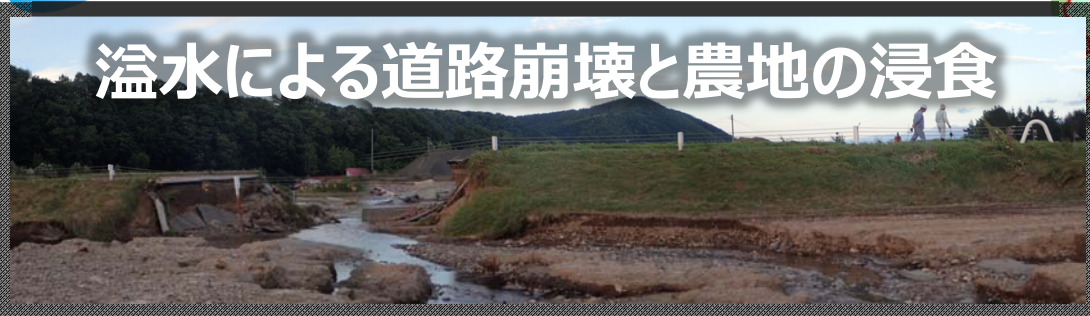
洪水による道路崩壊と農地の浸食

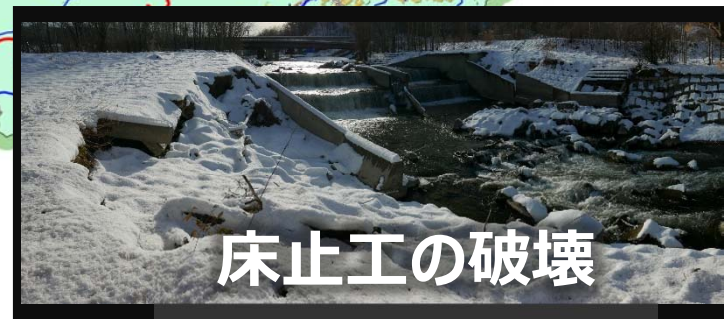
床止工の破壊

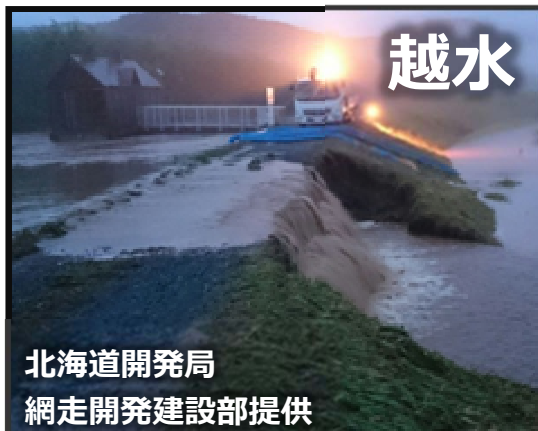
越水

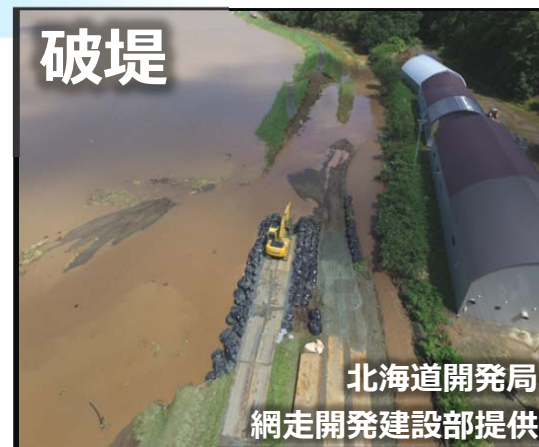
破堤

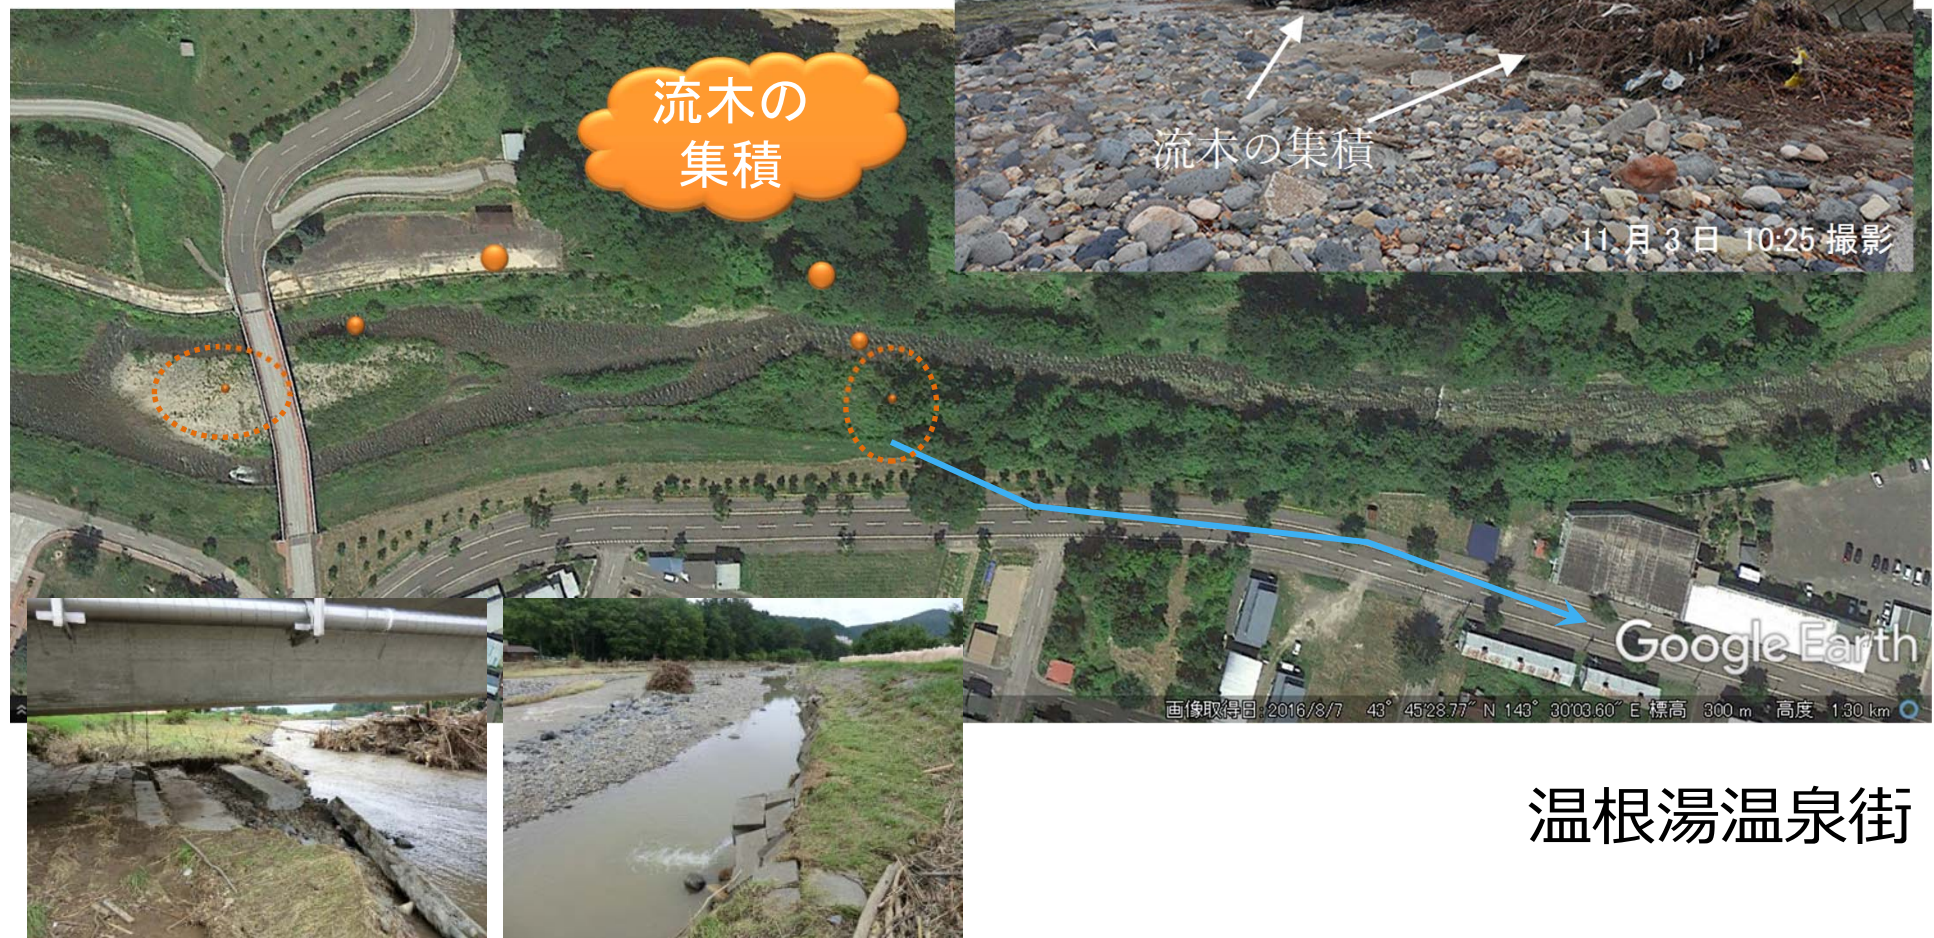
温根湯温泉街

河道内樹木＋流木の集積  
→市街地の氾濫

流れの偏向を考慮に入れた河道整備  
流木の集積対策; 流木の捕捉, 集積させない形状

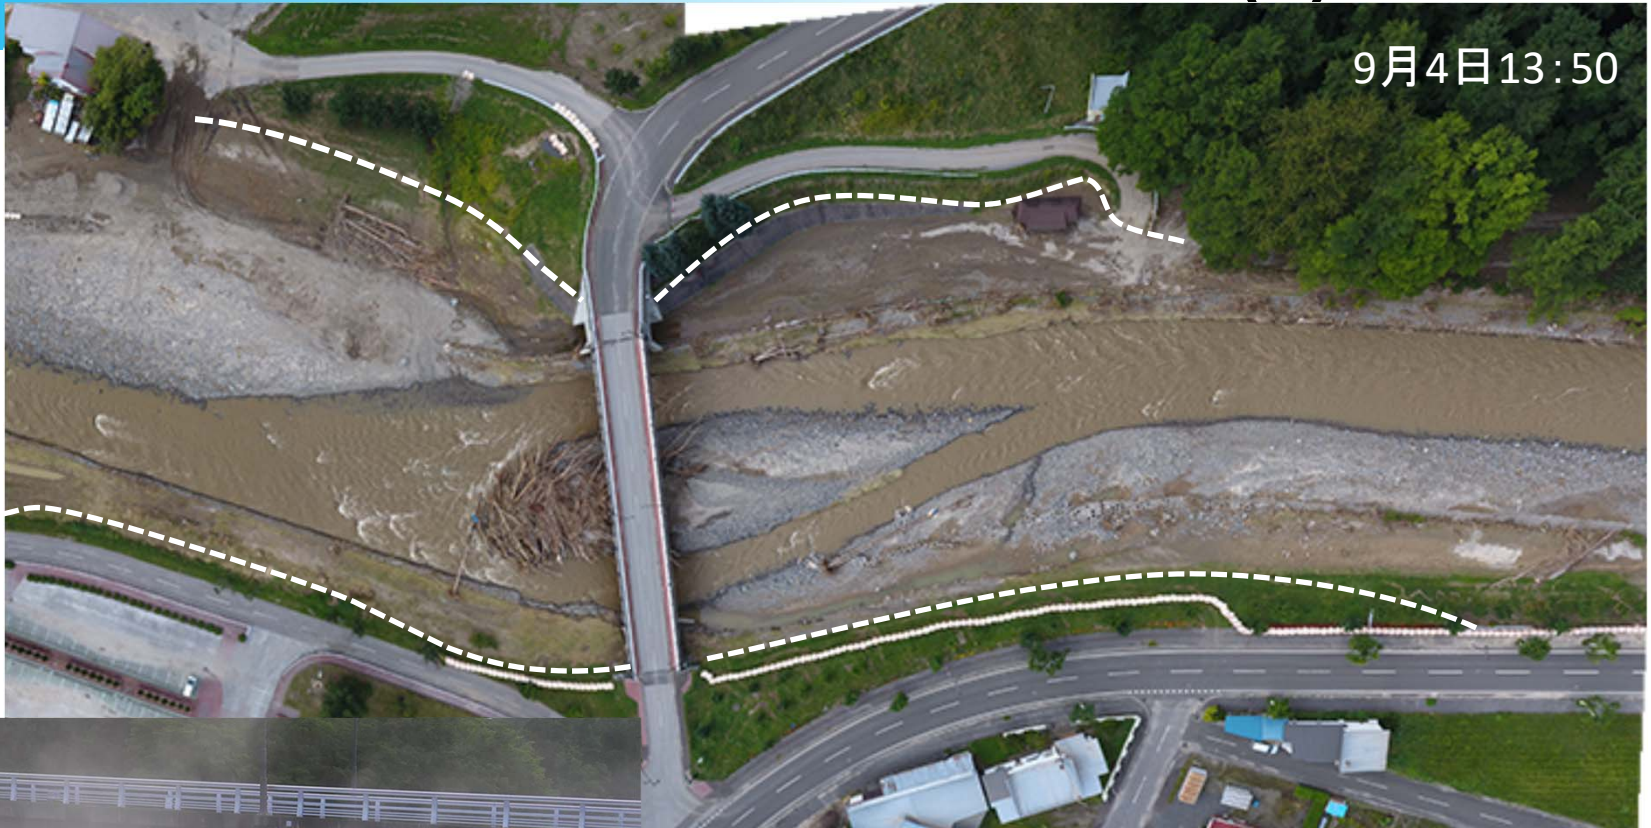
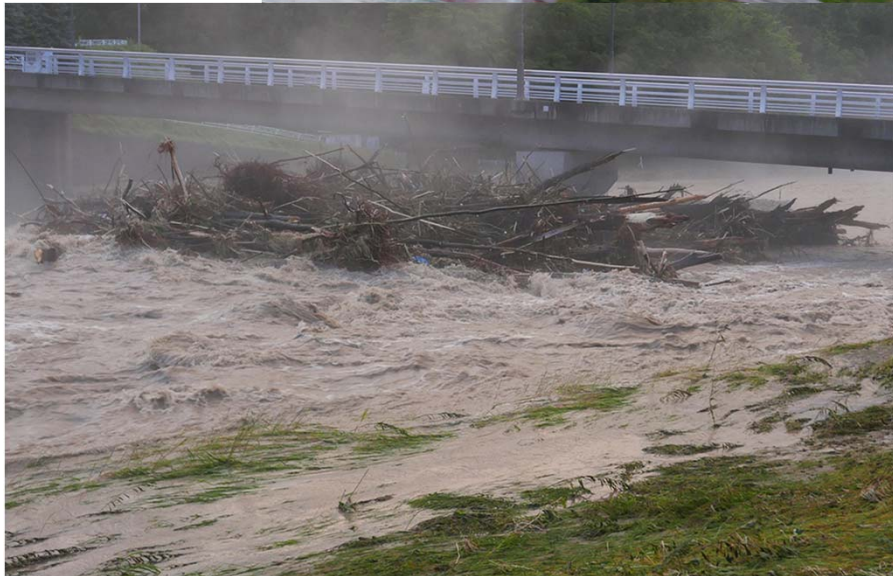
網走建設管理部北見出張所調べ  
流木の材積 $=74\text{m}^3$   
細い木等の材積 $=497\text{m}^3$   
(一条橋や二条橋の材積も合計)

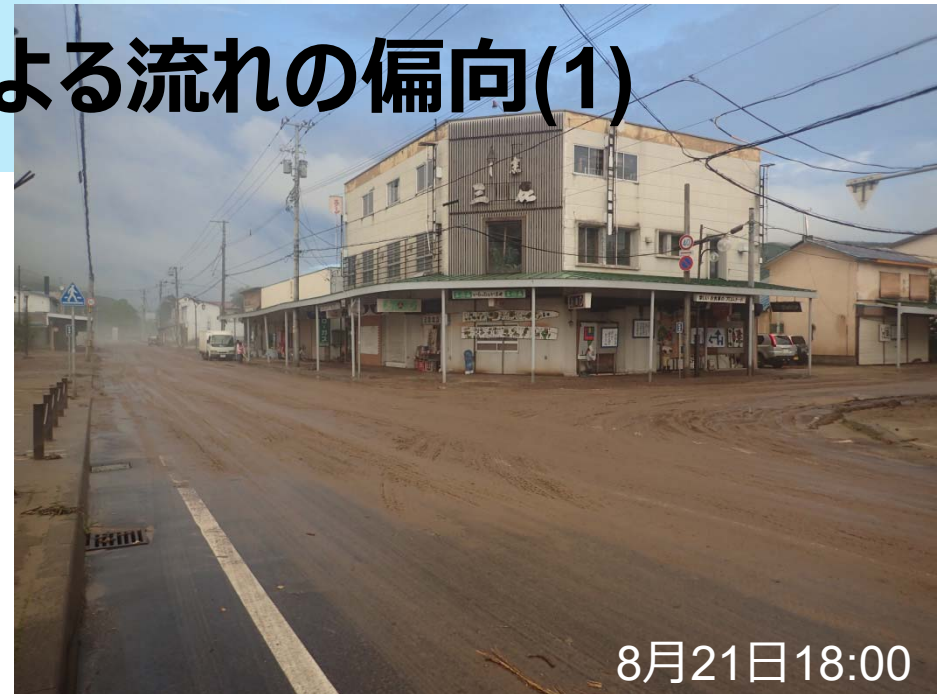
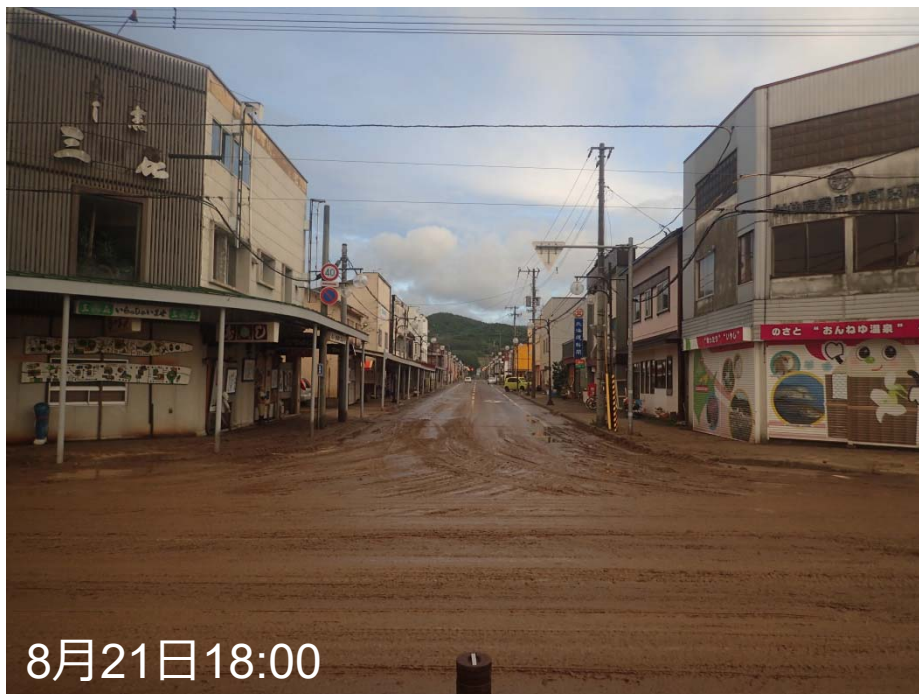
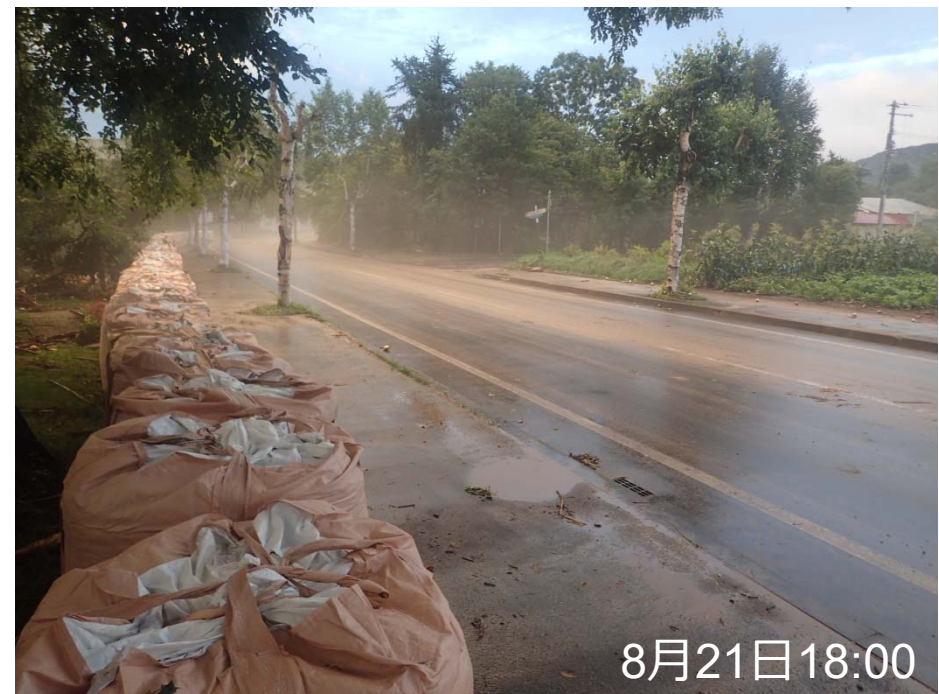
## 温根湯温泉街 における 氾濫の状況

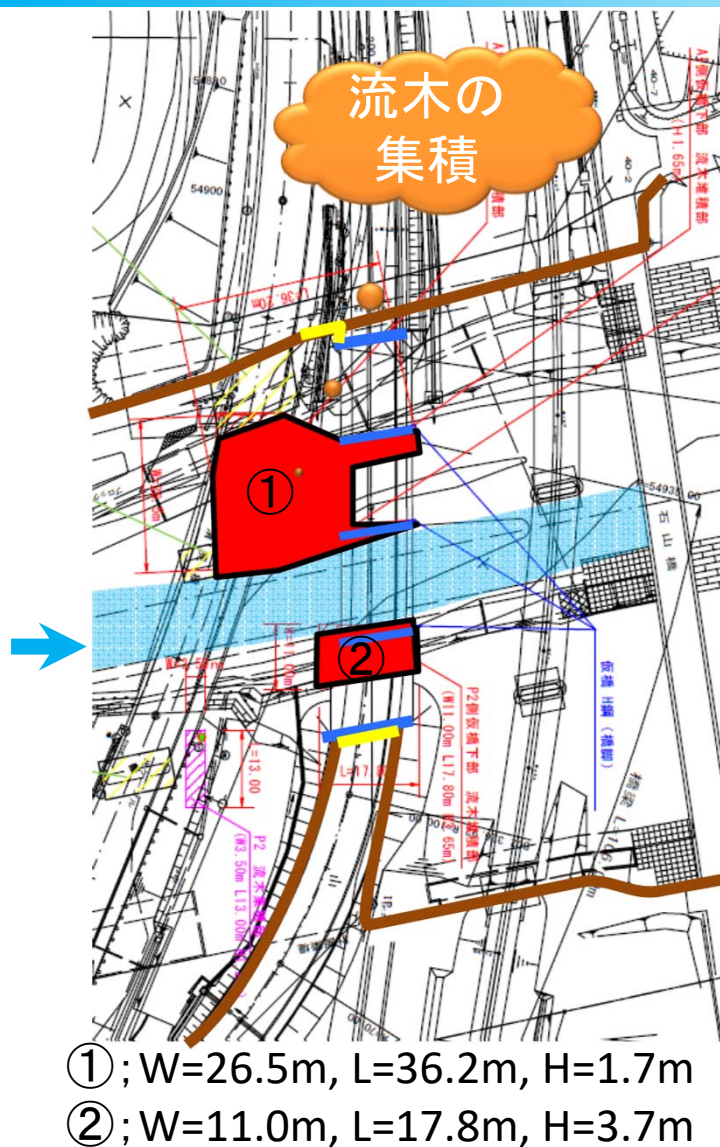
河道形状 + 流木の集積  
→ 橋台裏の浸食

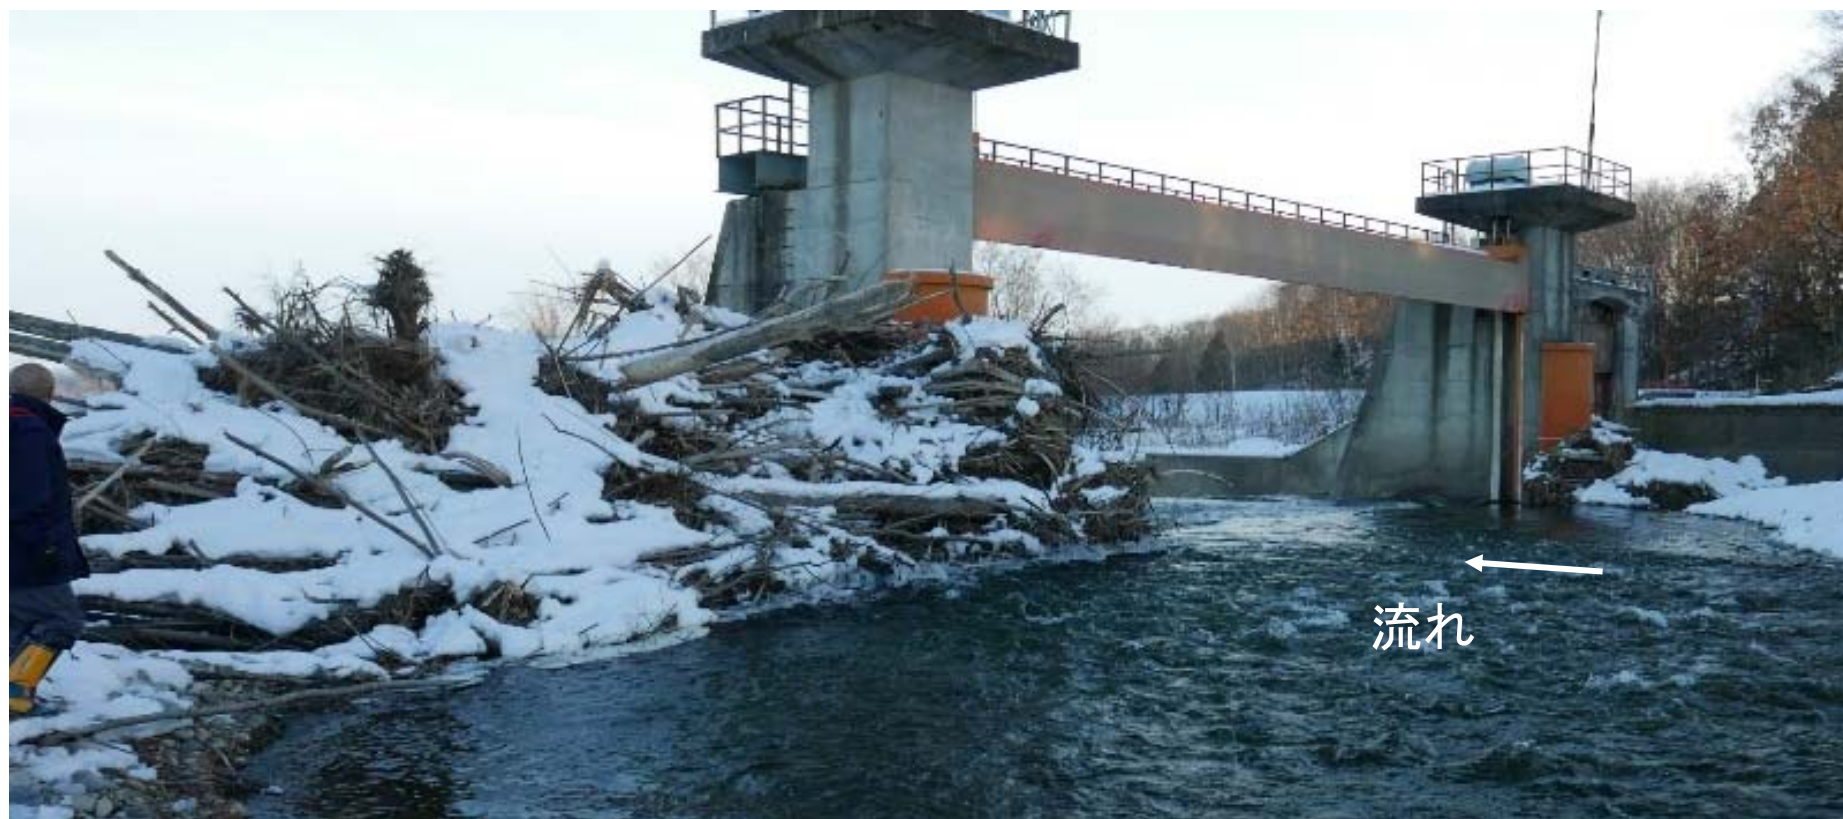
迂回流＋流木の集積  
→高水敷肩の浸食

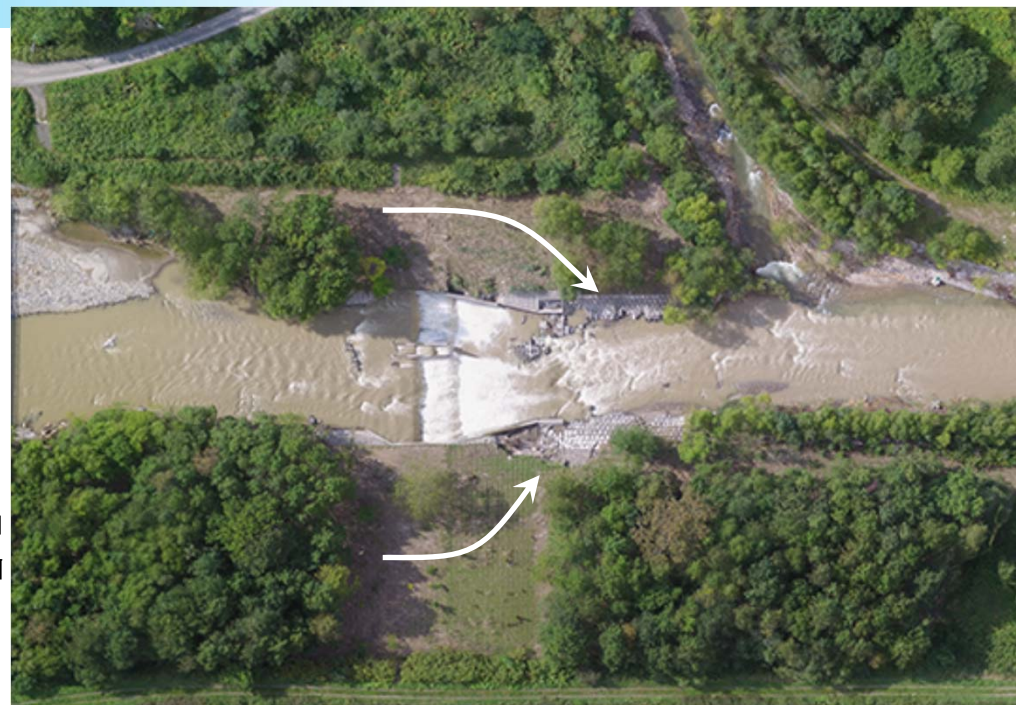
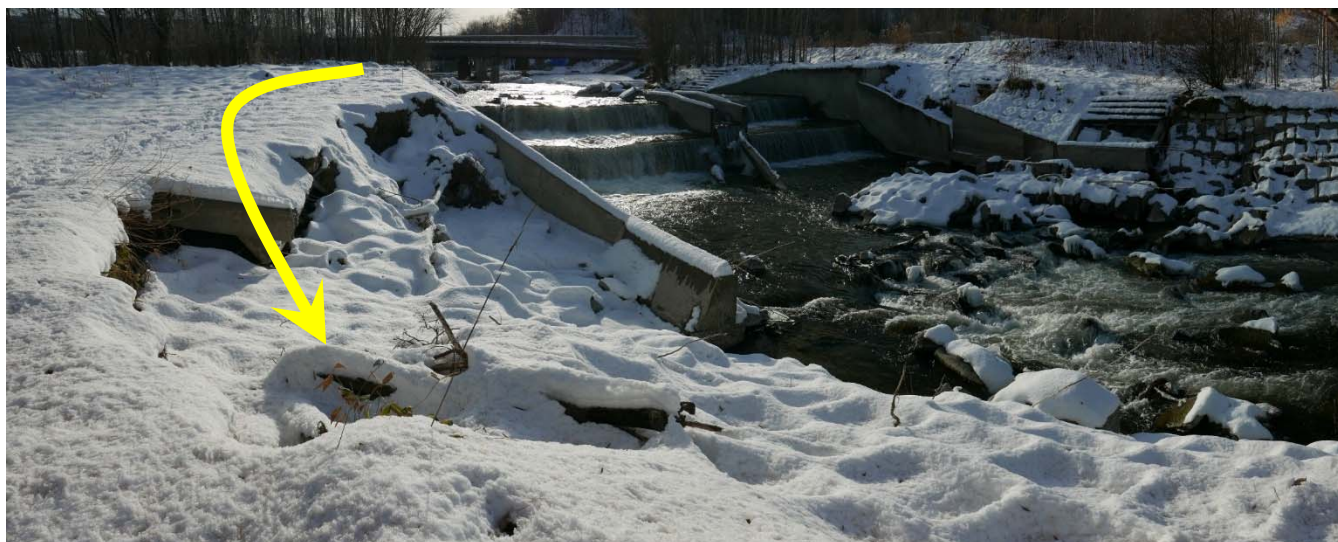
無加川第5落差工

迂回流＋軟岩河床の洗掘  
→低水河岸肩の浸食

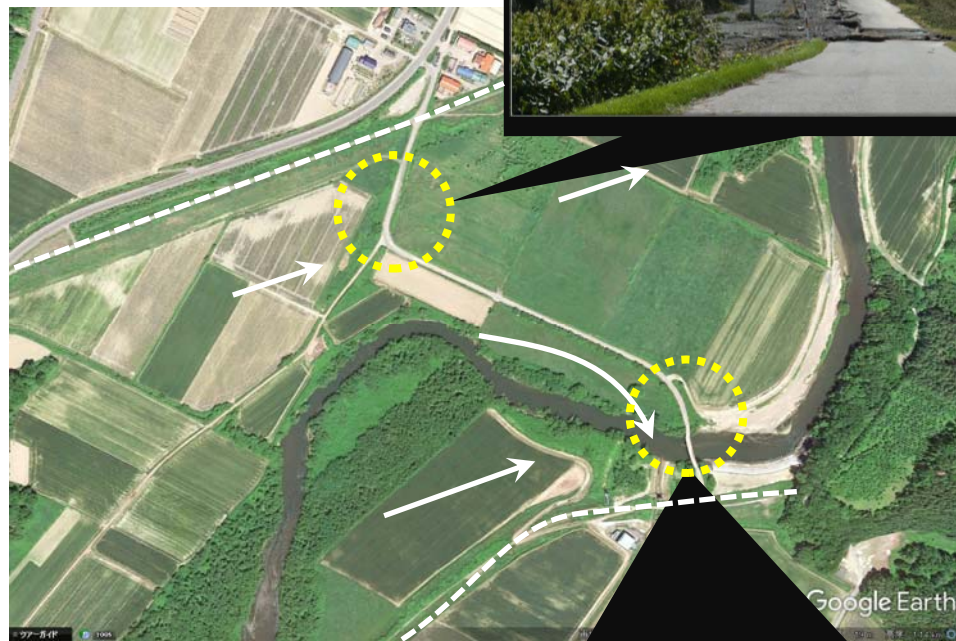
太幌橋  
河道地形  
→橋台裏の浸食

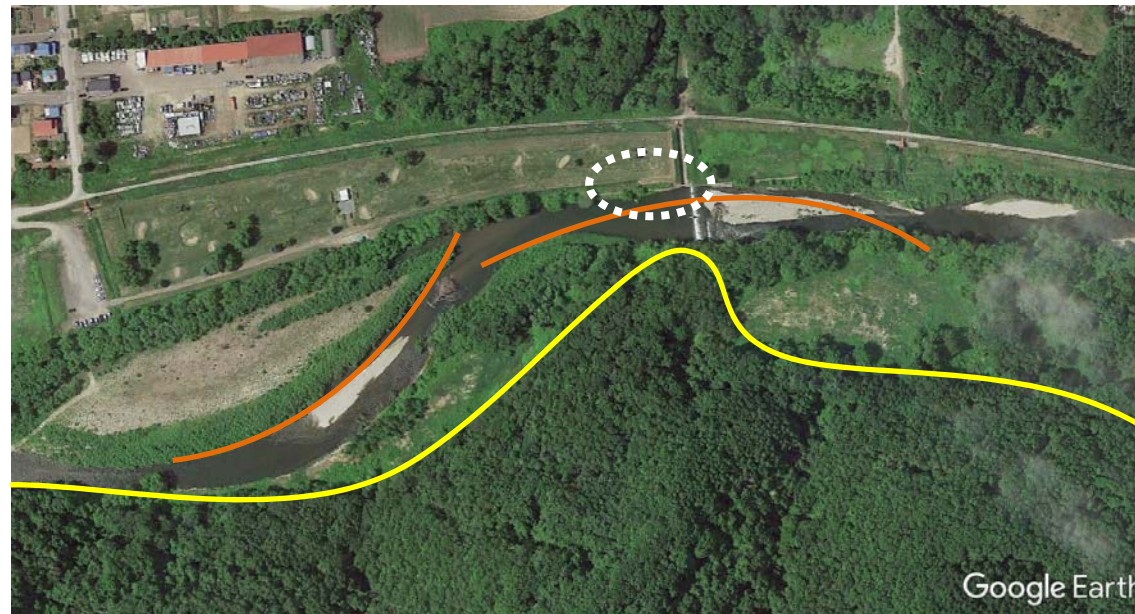
## 第2頭首工上流左岸の浸食

河道形状？

砂州？

湾曲？

→河岸近傍の河床洗掘  
による河岸の浸食

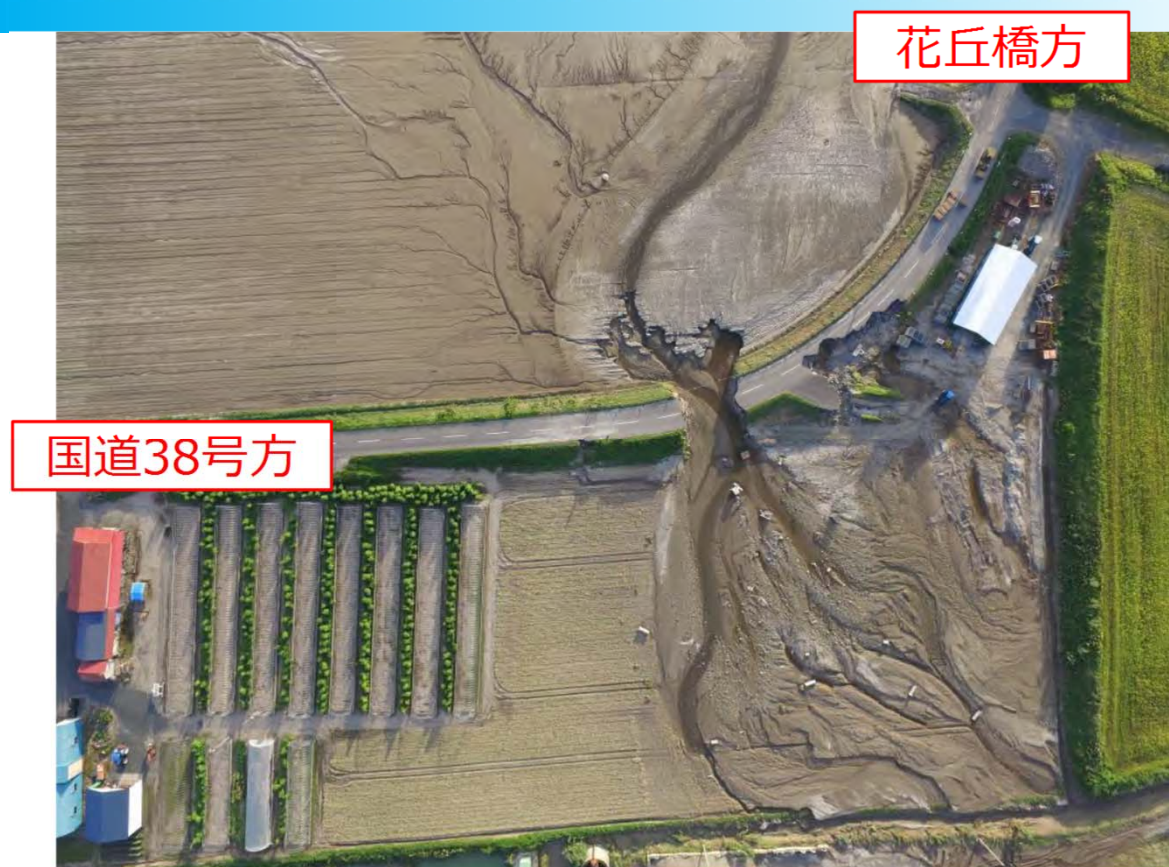
氾濫流が道路盛土  
によって堰き止められ、  
その後  
道路盛土の越水崩壊

道路盛土; 2線堤として機能するが, 崩壊すると被害を大きくする

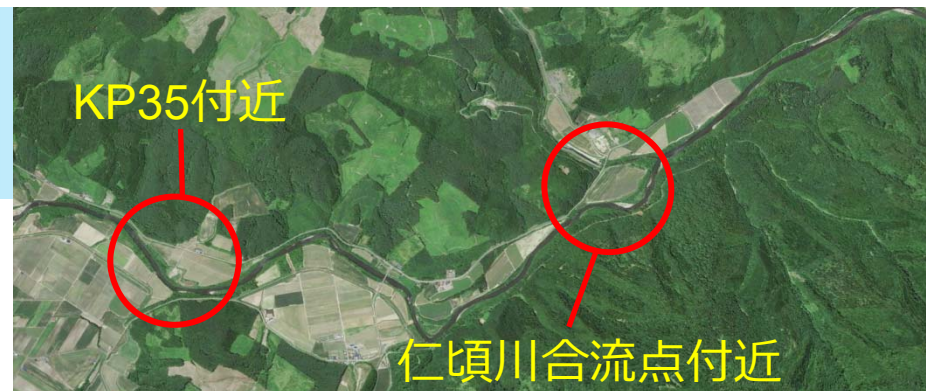
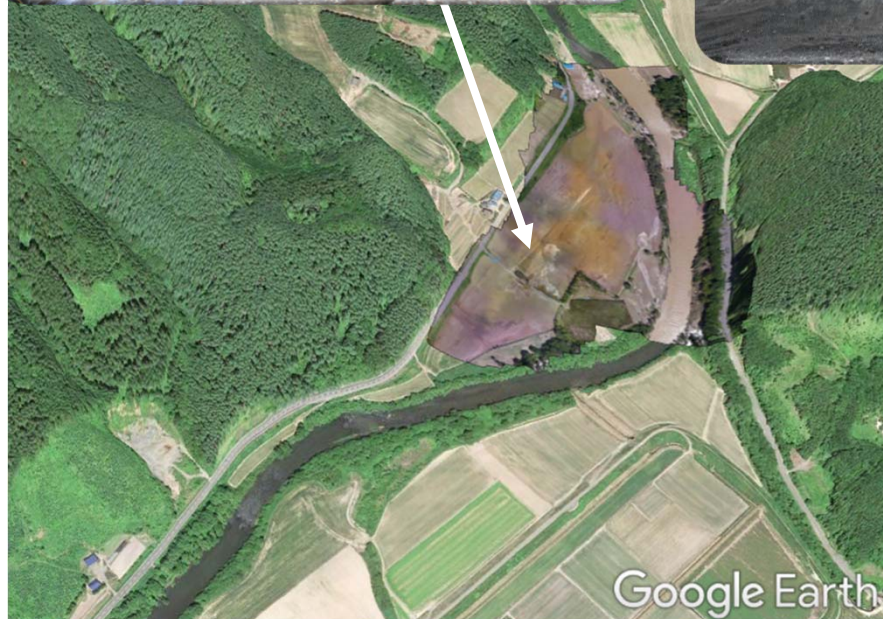
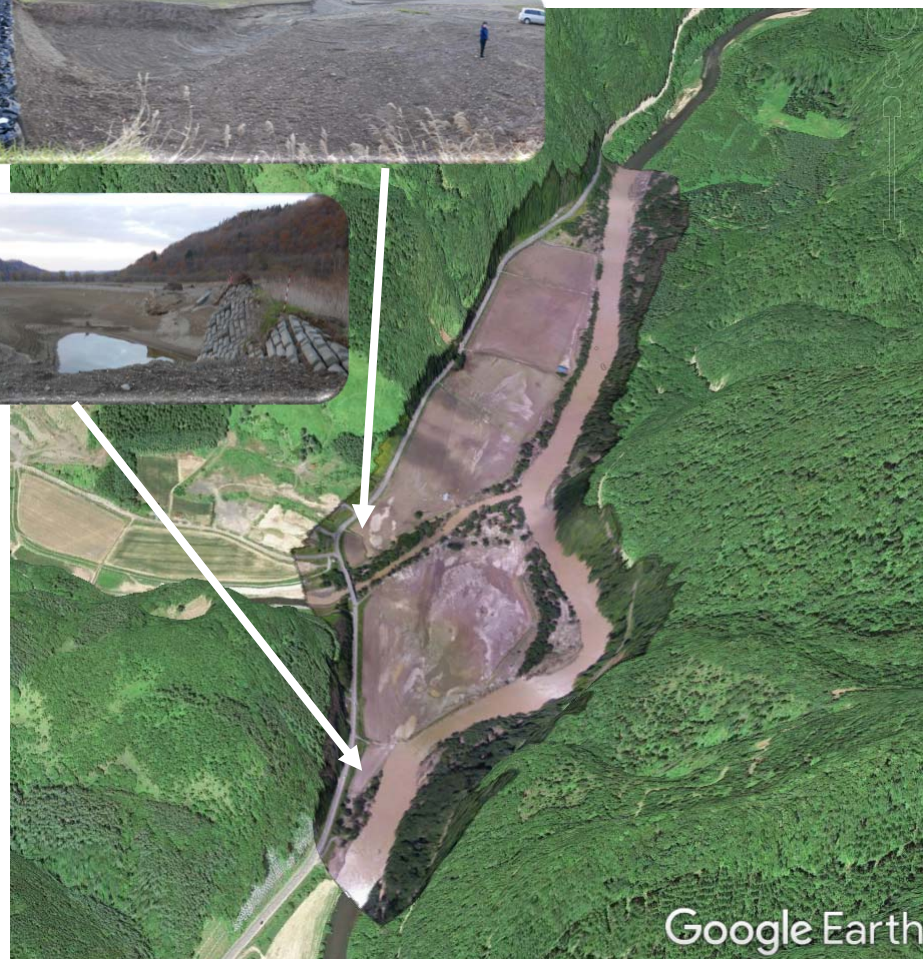
常呂川狭窄部  
河川区域農地の流失

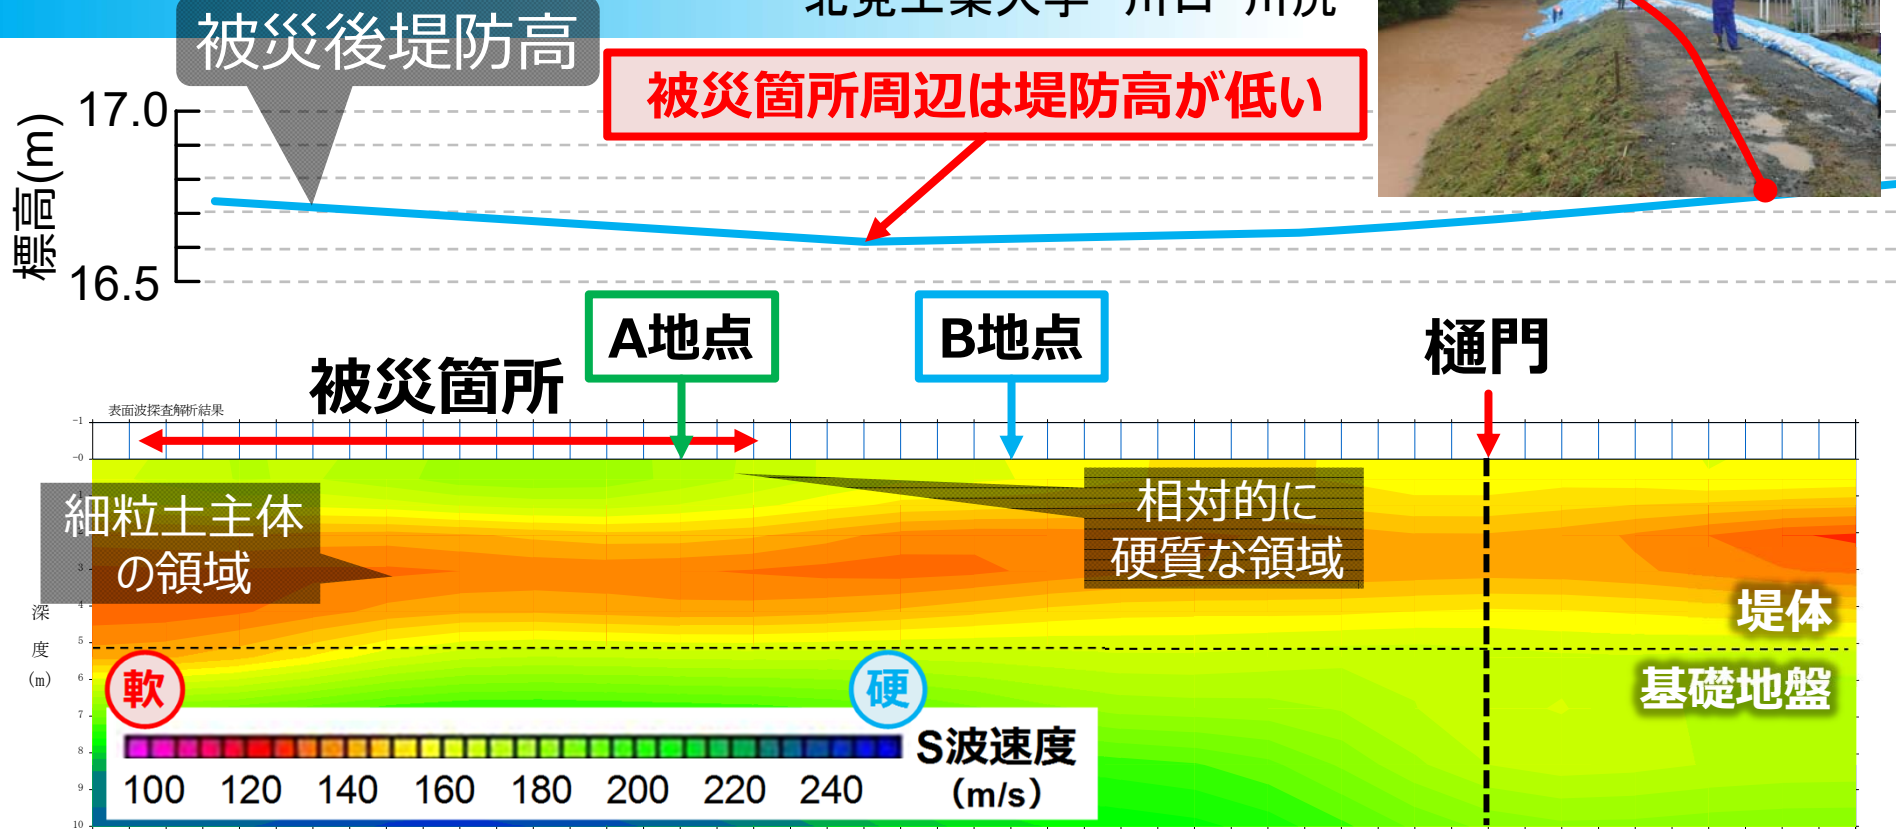
表面波探査測線

換算N値20以上の硬質な領域

堤体の中心部は細粒土

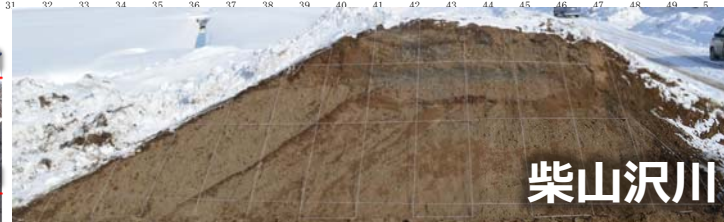
破堤した柴山沢川：砂主体  
越水浸食の常呂川：細粒土主体

堤体土質は大きく異なる

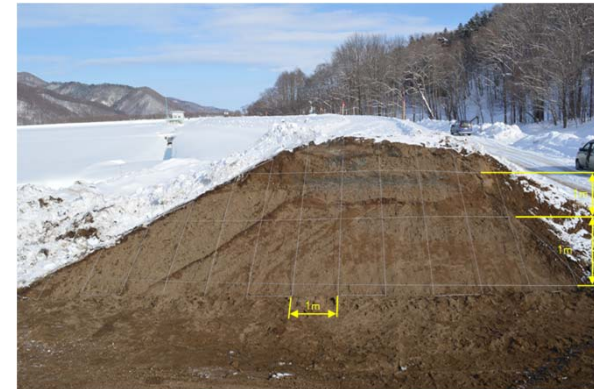
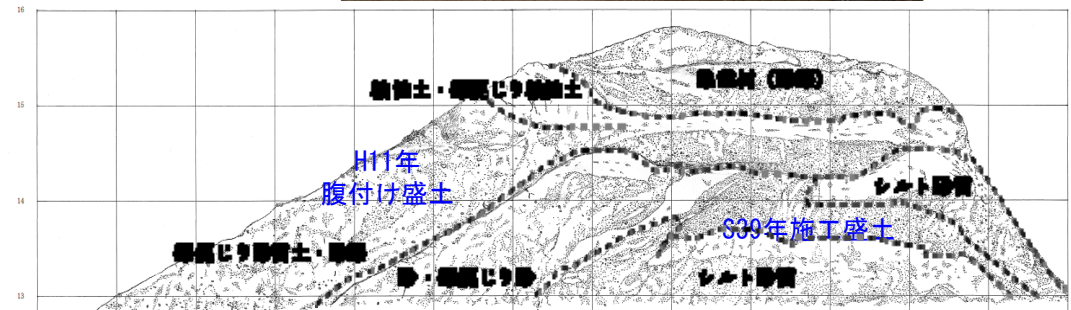
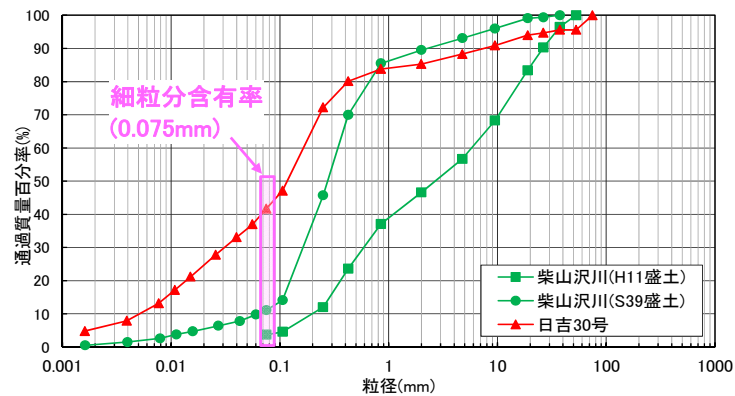
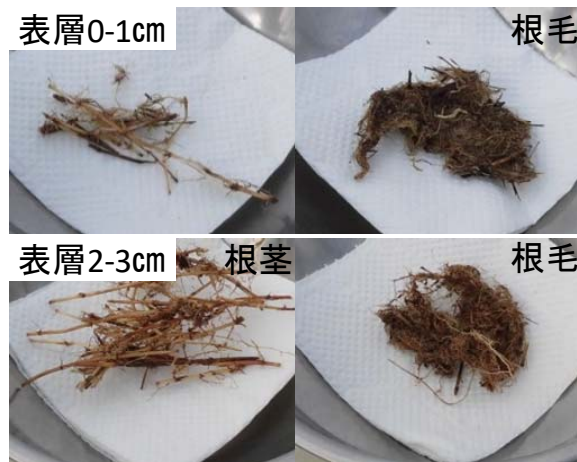
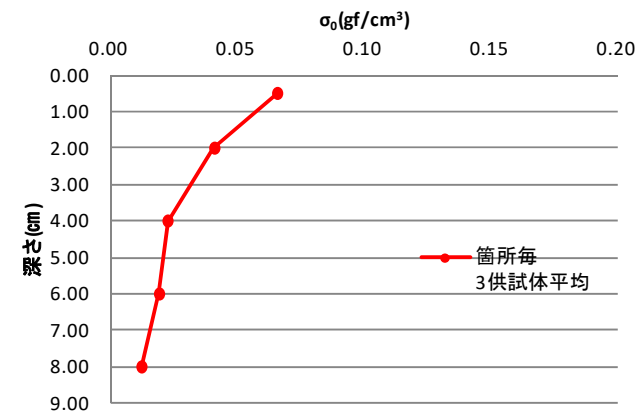
破堤：柴山沢川左岸

堤防土質，堤防表面の芝の状況が異なる

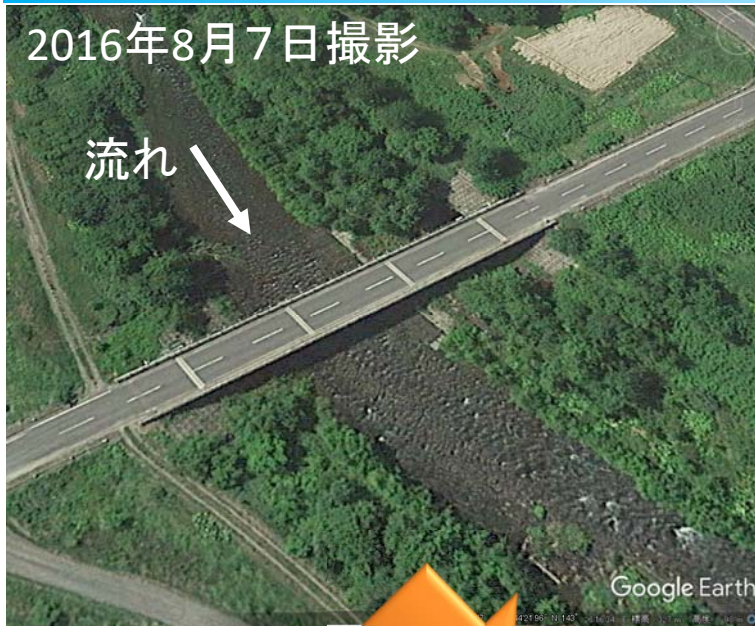
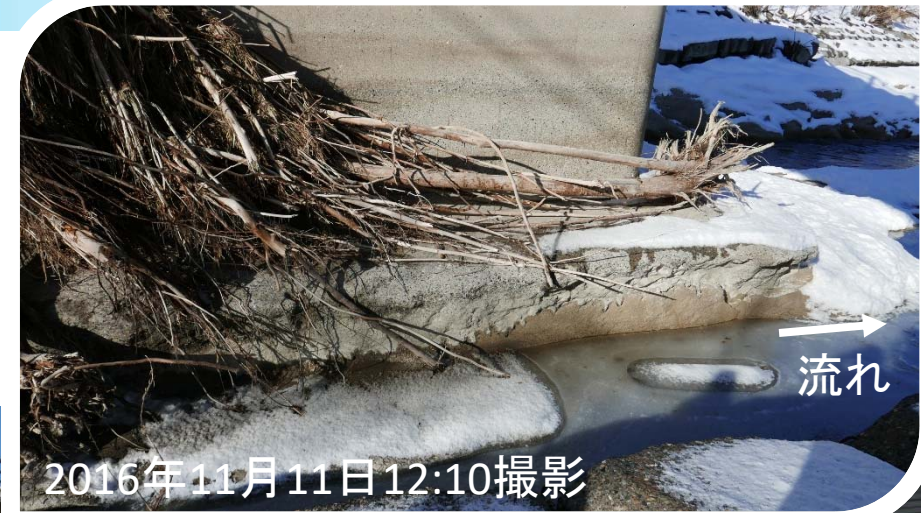
軟岩の露出による急激な河床低下

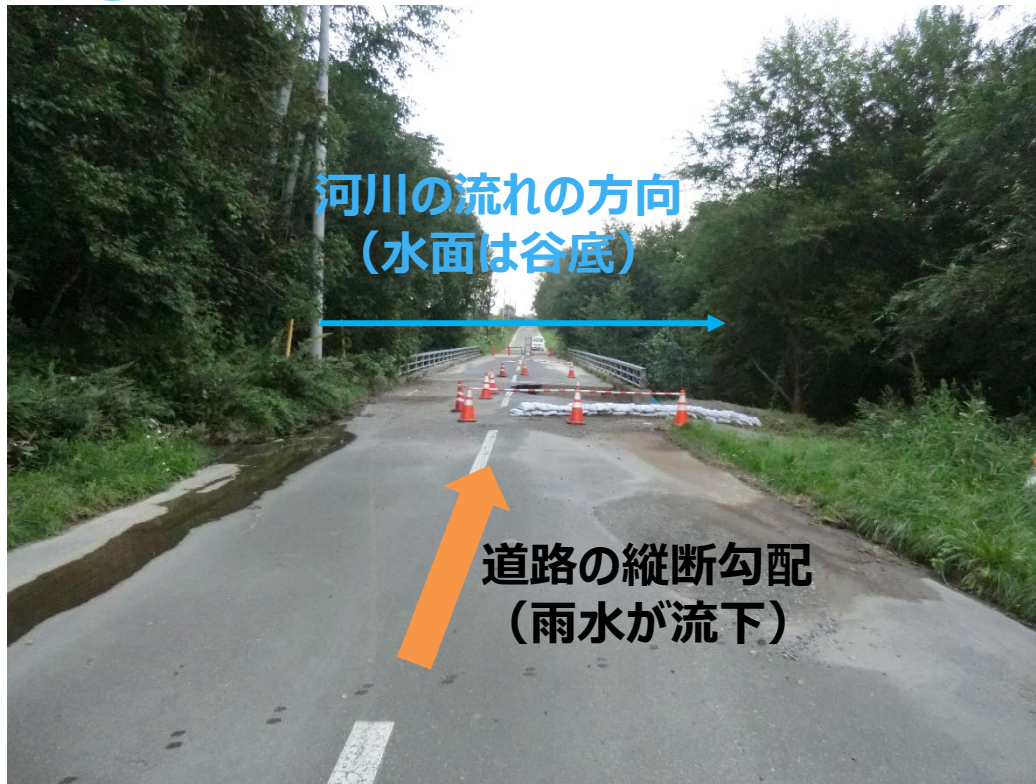
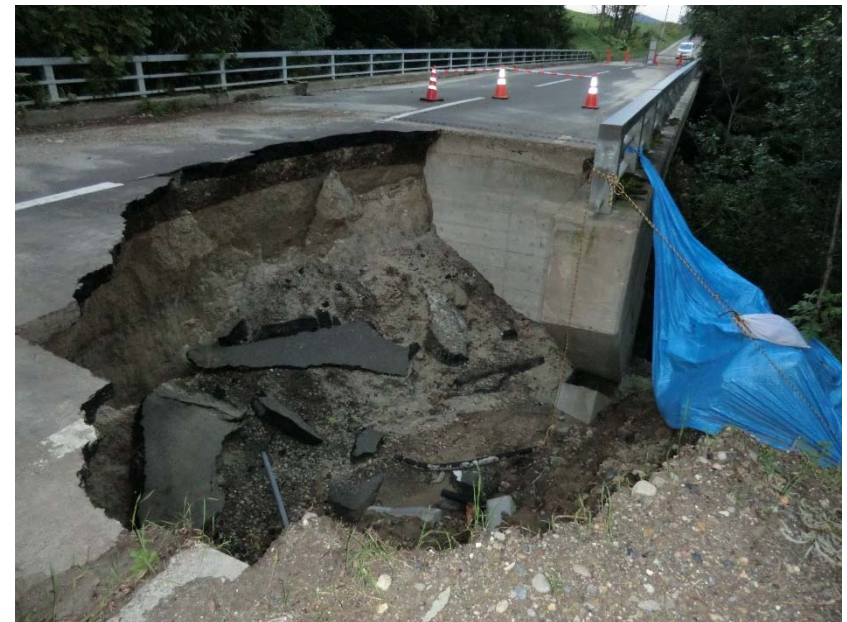
## 無加川支流22号沢川・川上橋

道路からの雨水が橋台の側面から  
河川に流下、法面と橋台背面が流出
