# 常呂川水系での被災概要

北見工業大学 工学部 社会環境工学科  
渡邊康玄, 早川博 (河川・水工学分野)  
川口貴之, 川尻峻三 (地盤工学分野)  
宮森保紀 (橋梁工学分野)

# 被災箇所の概要(1)

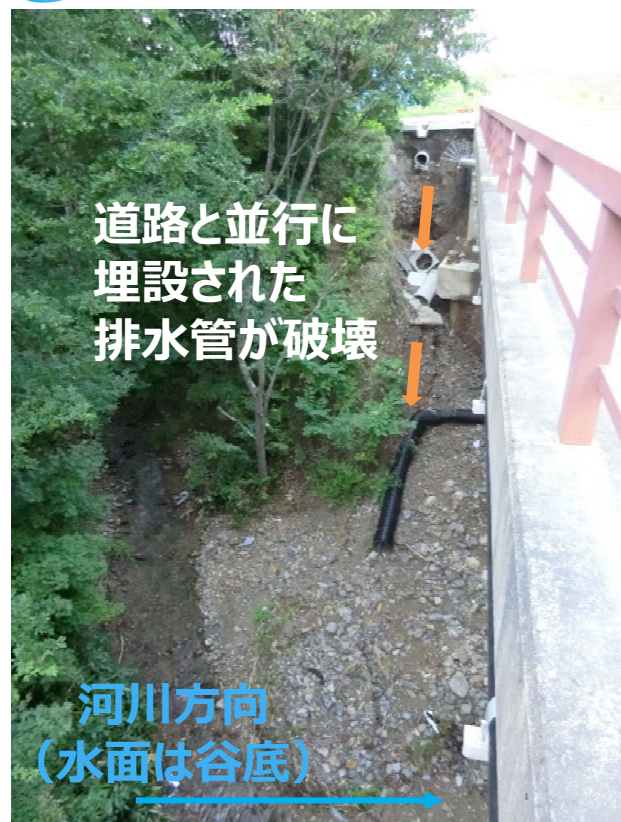
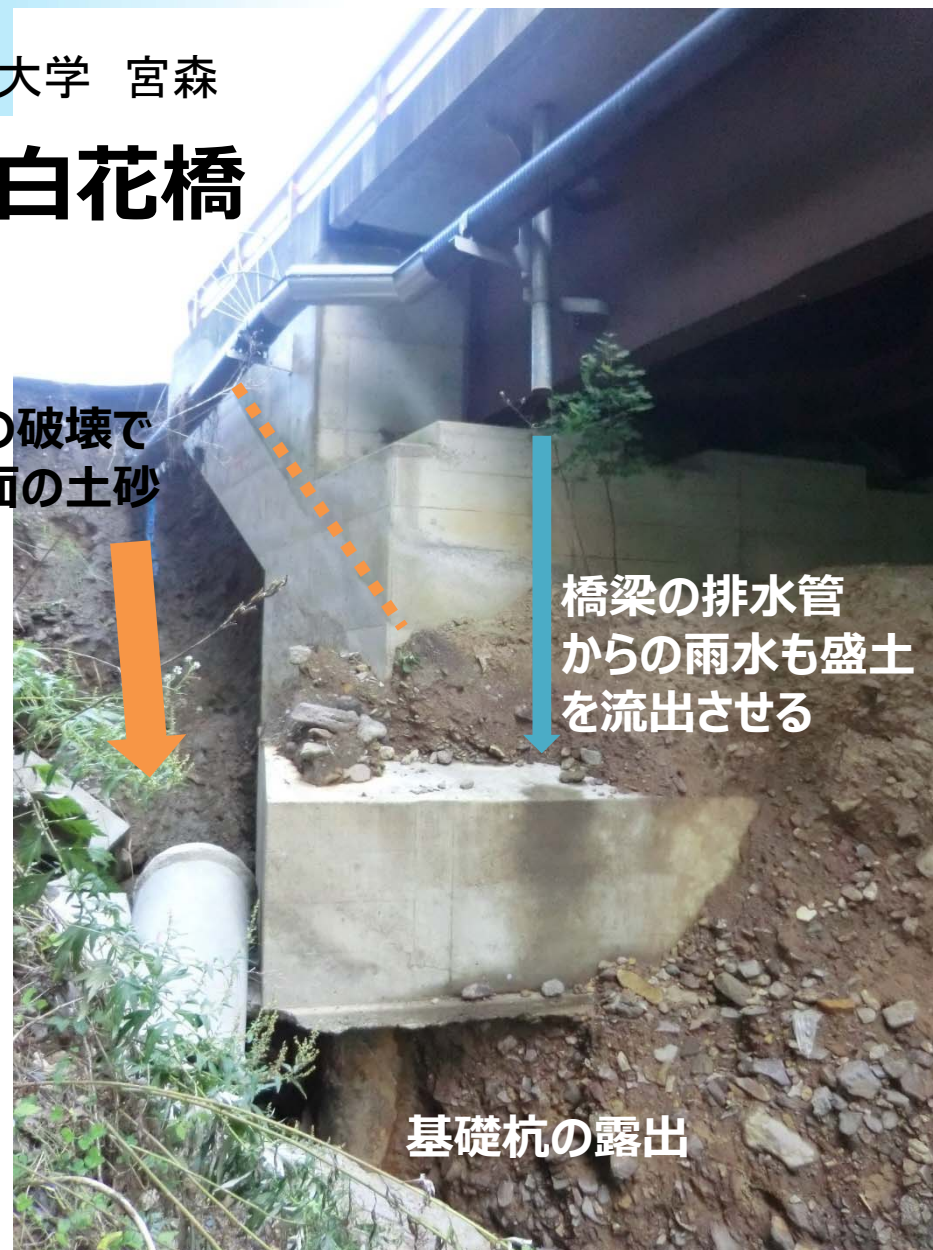
## 無加川支流25号沢川・白花橋

排水管の破壊で  
橋台側面の土砂  
が流出

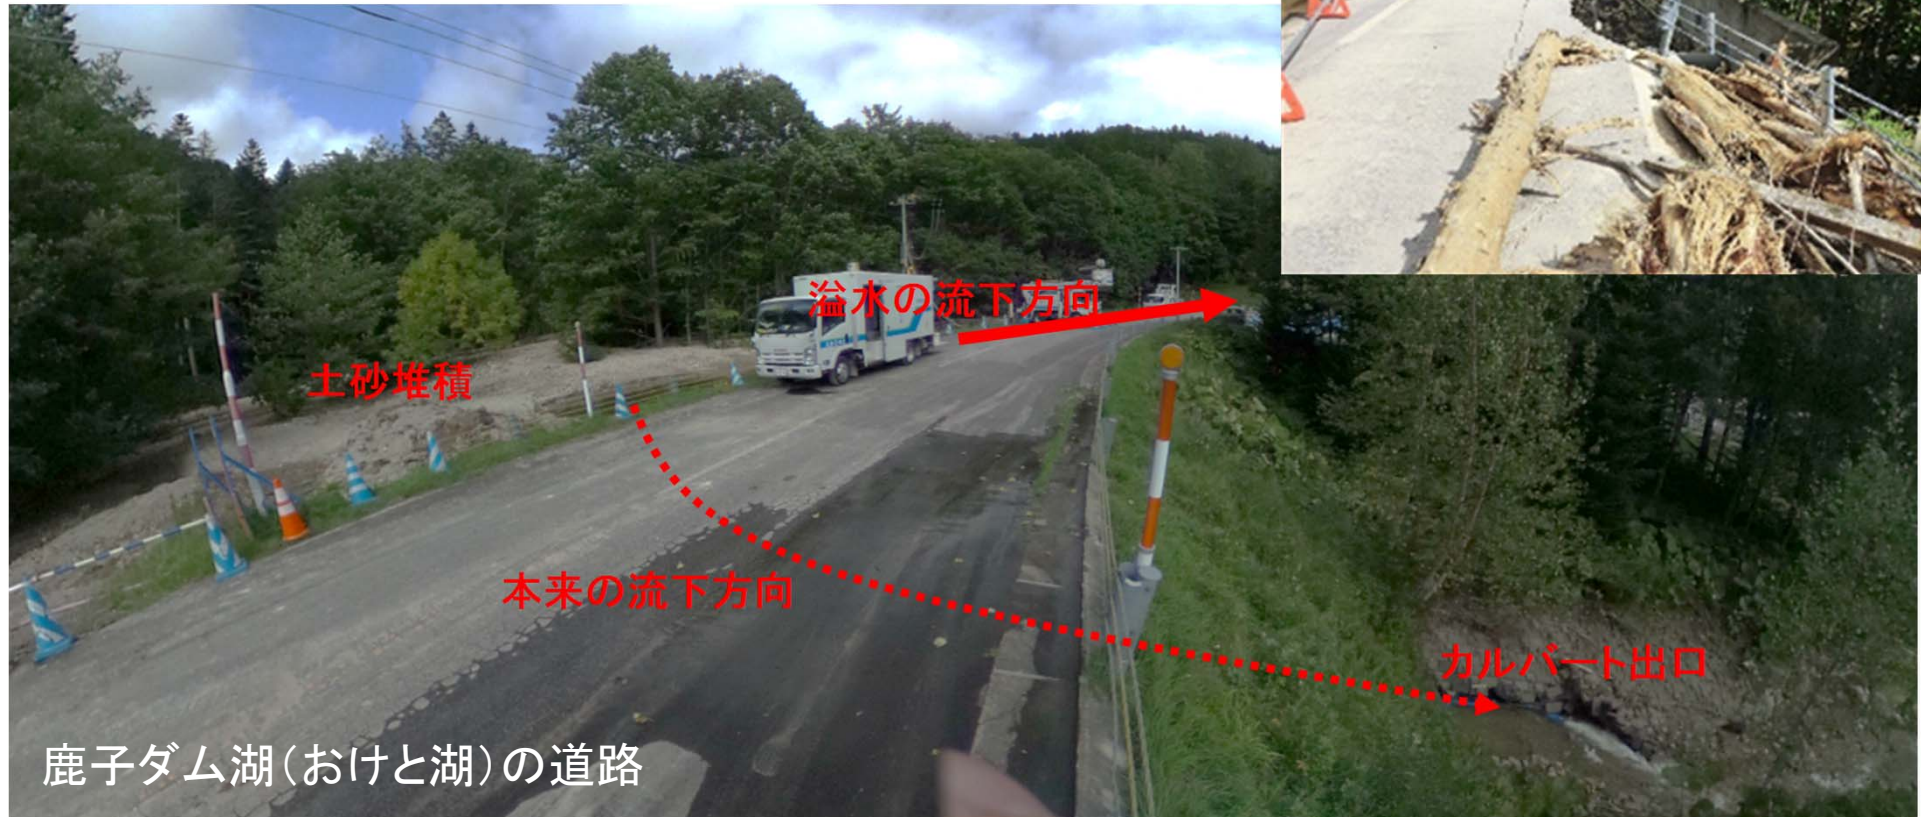
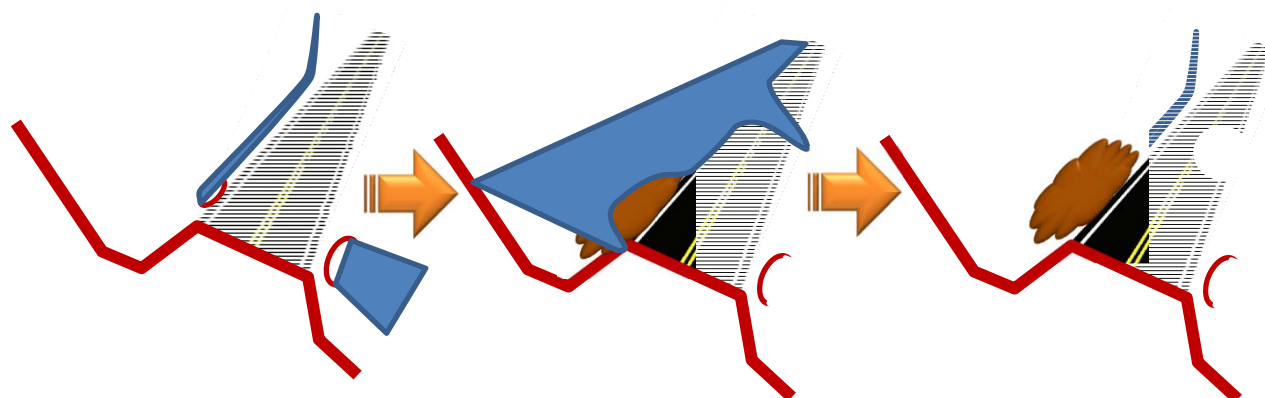
(土砂による排水路の埋没) 北見工業大学 宮森

道路の越水対応  
土砂捕捉機能の整備

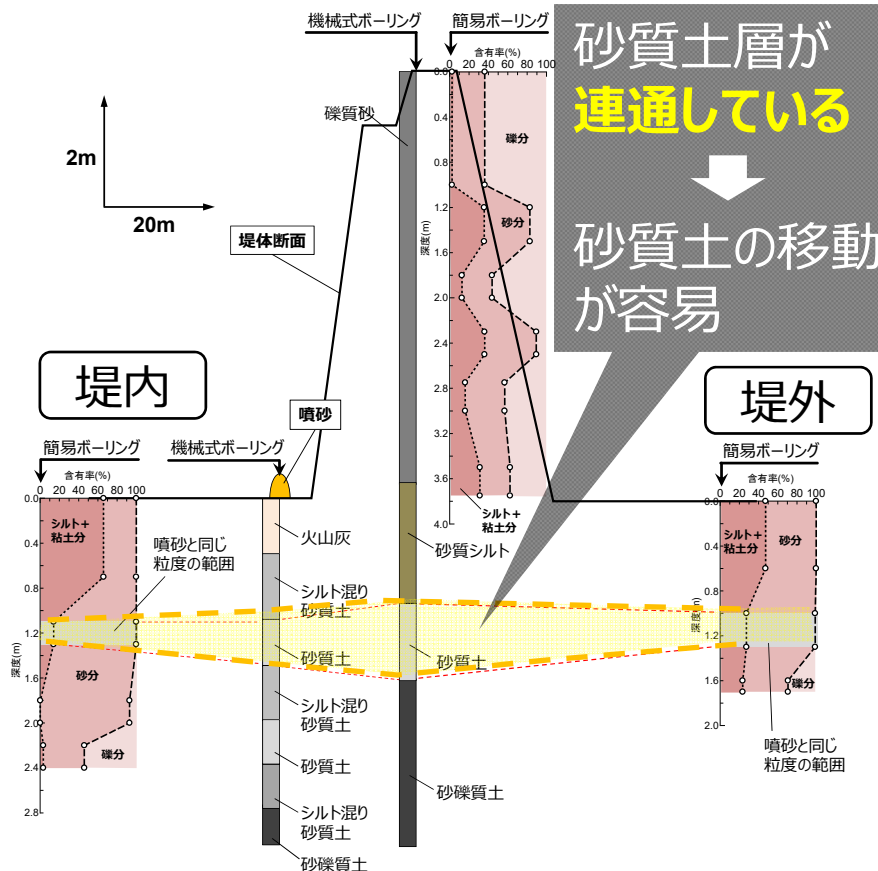
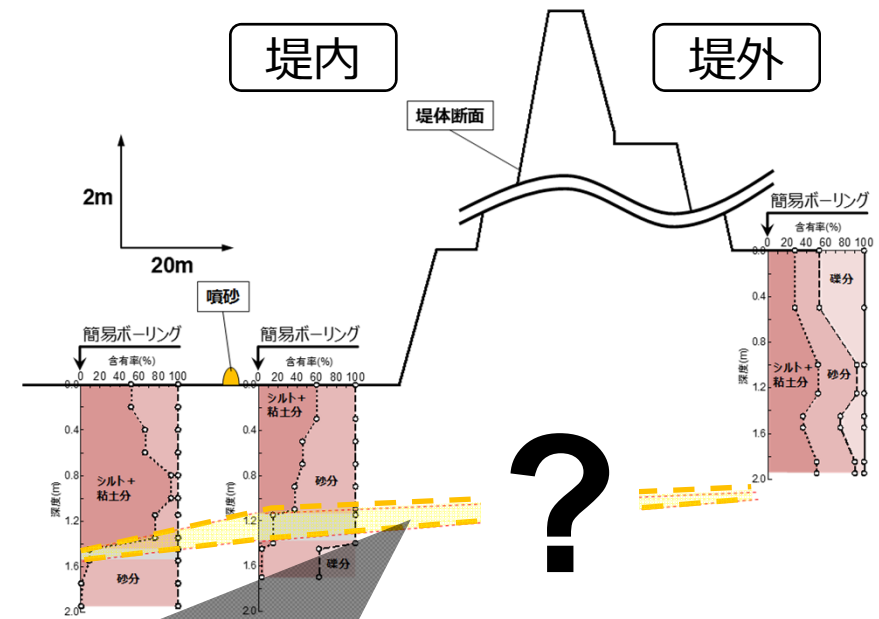
噴砂規模：**大**

**裏のり尻近傍**

噴砂規模：**中**

**裏のり尻から8m**

砂質土層の  
連通は確認できない

砂質土の移動  
が比較的困難
