## 平成 28 年熊本地震に係る道路トンネル被災状況 緊急調査報告

調査日：平成 28 年 5 月 30 日（月）

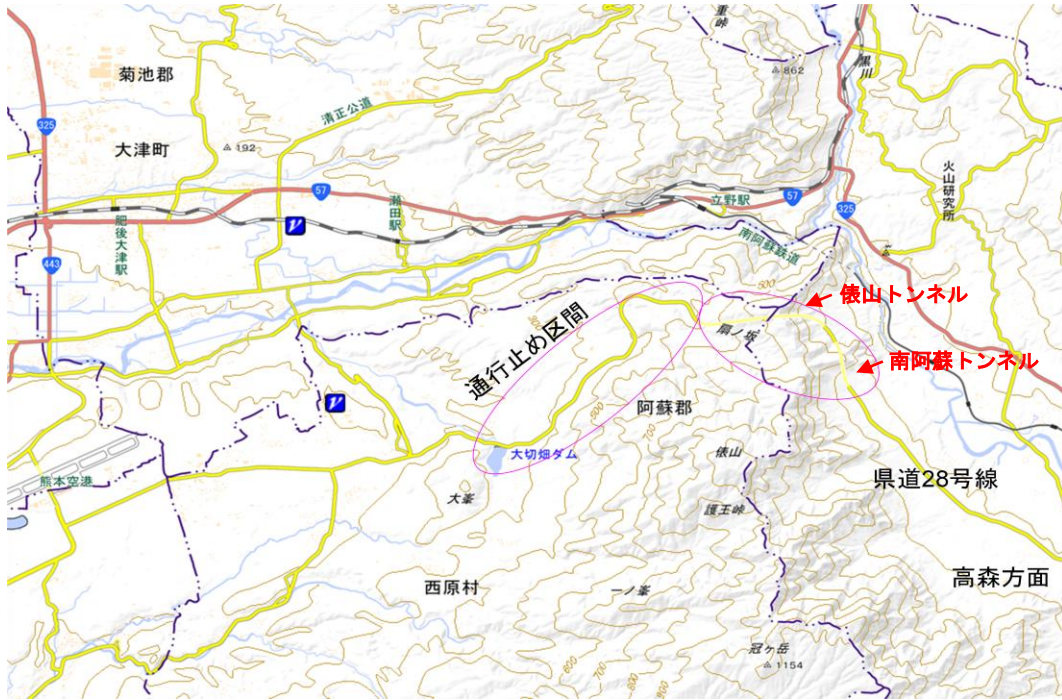
沿線において 5 か所の橋梁については、橋座の損傷、落下防止装置のずれ、橋脚部の地盤破壊、床版の横ずれ、ケーブルのたわみ（軸力を受けていない）が確認された。道路については、断層部の横ずれ、陸地の地割れ、斜面崩壊が部分的に見受けられた。

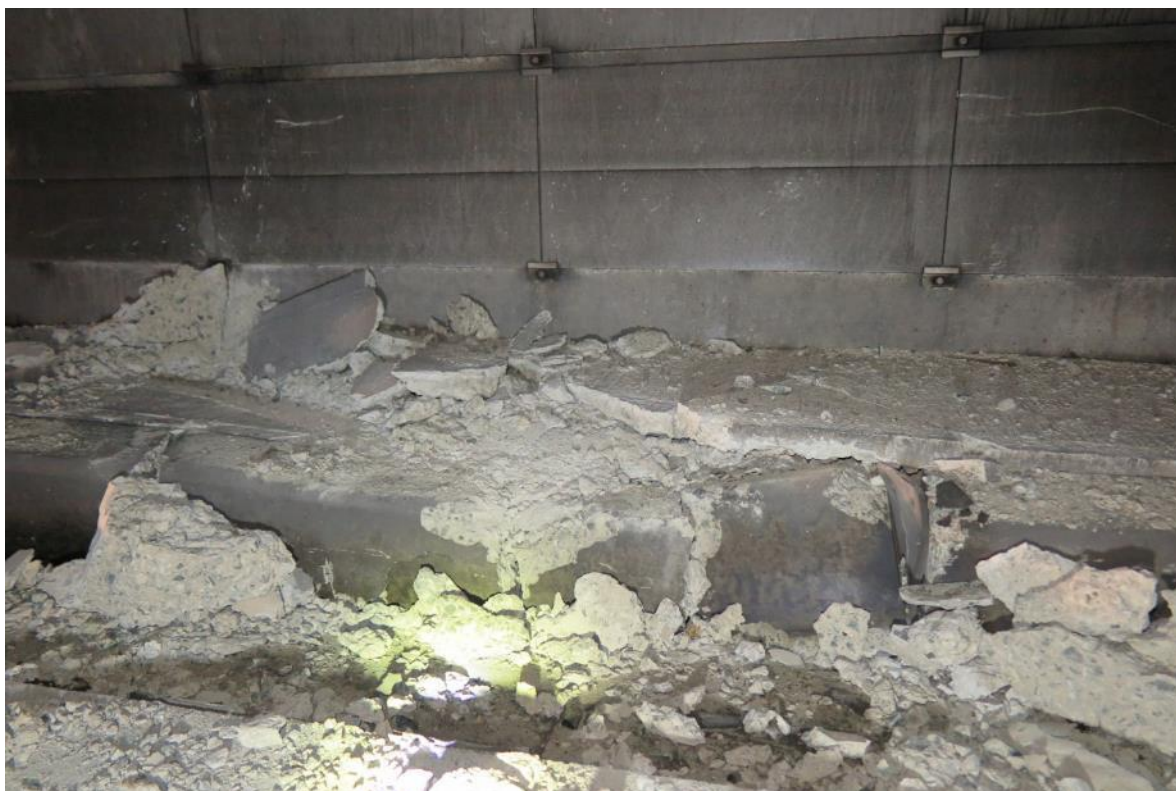
軸方向の圧縮破壊（浮上がり、せん断クラックが見える）

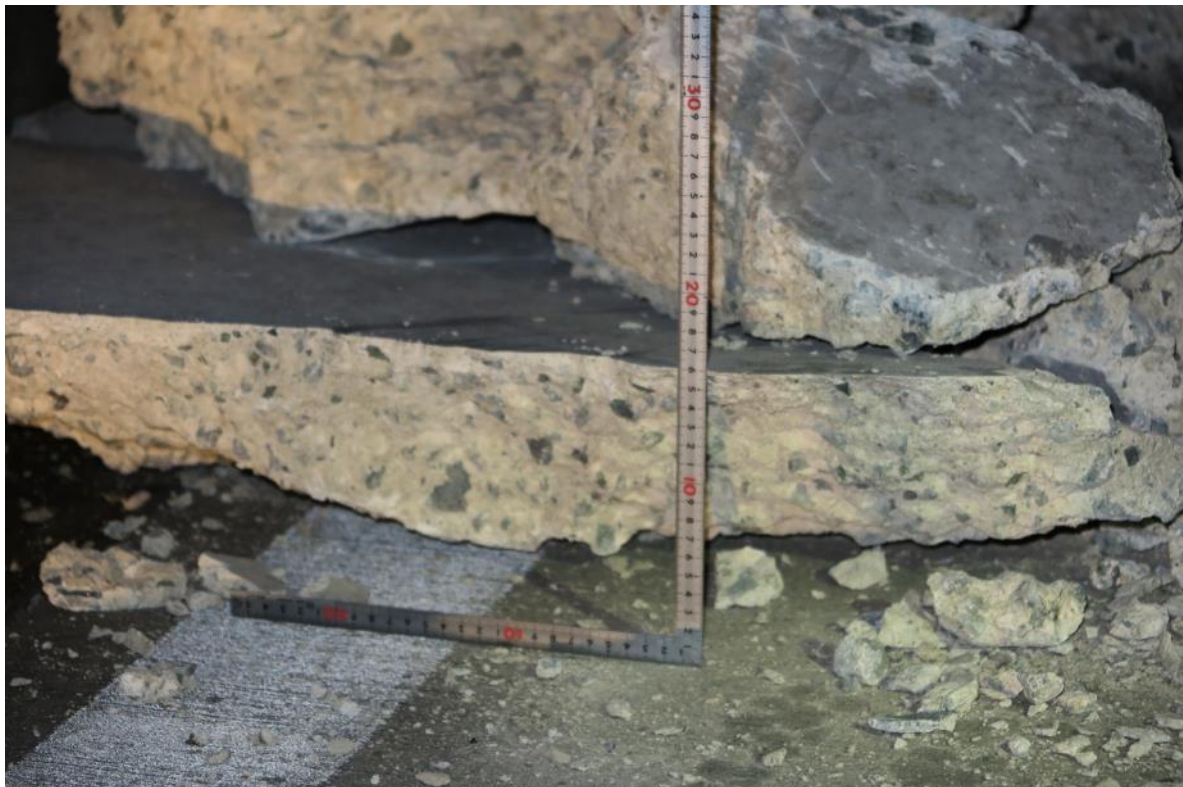
コンクリート破片の厚さは10 cm程度（軸方向の圧縮を受けて、自由となっているコンクリート表面には引っ張り応力が発生し、面内せん断による落下と推定）

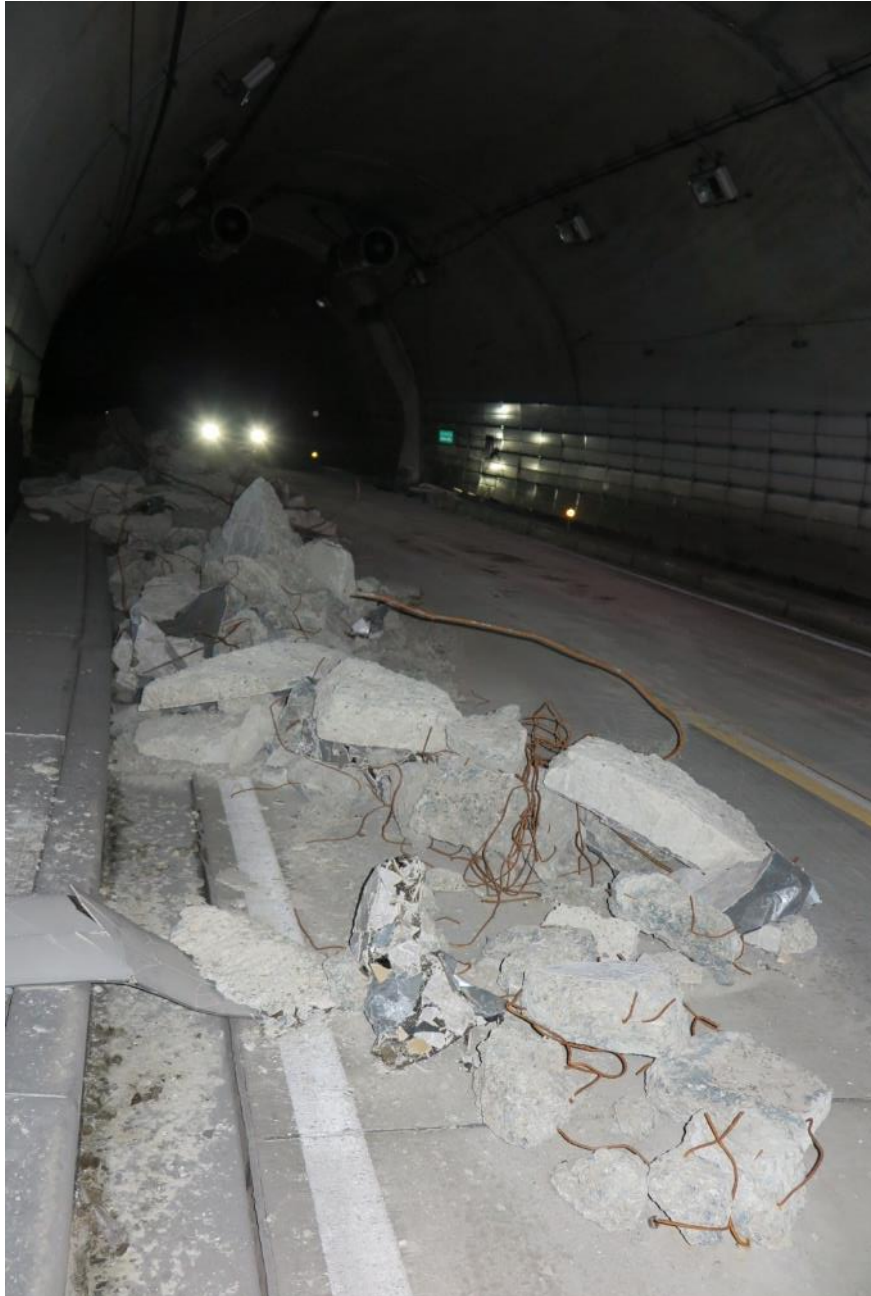
盤膨れ部の側壁部から落下したコンクリート破片、鉄筋があり

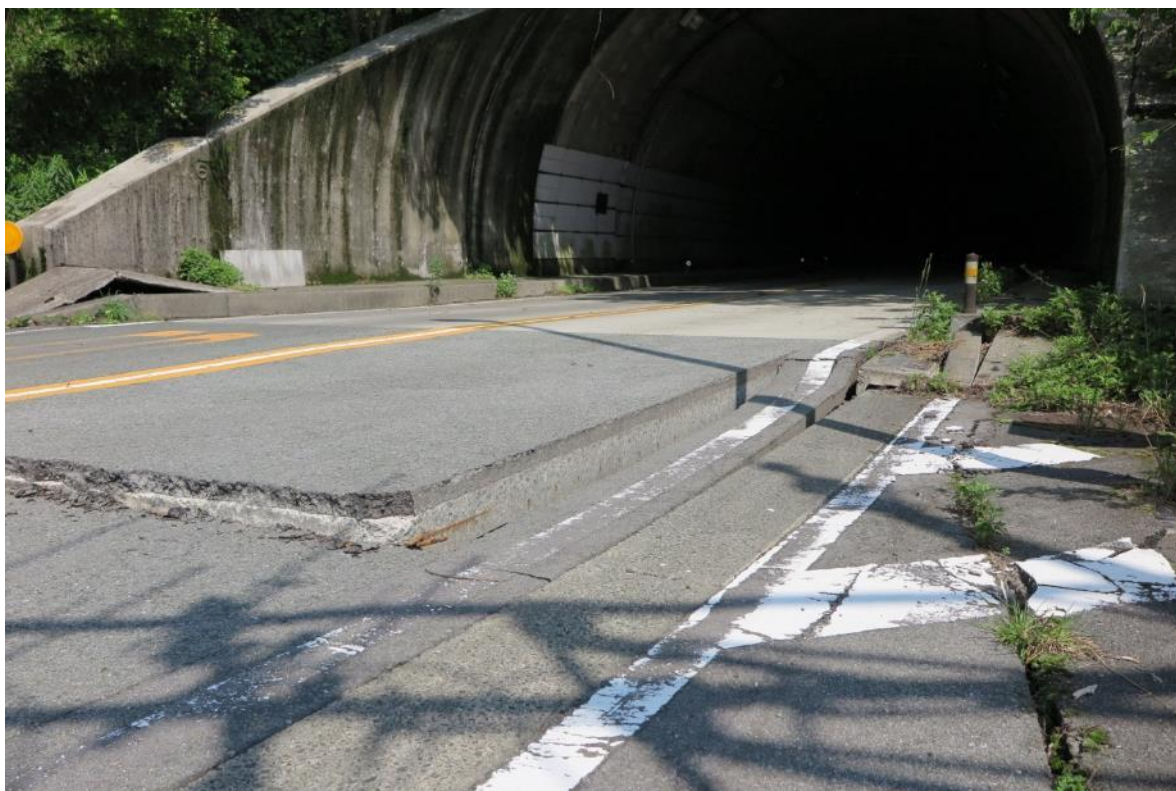
熊本側出口の路盤の段差（8 cmもある）
