土木学会水工学委員会
2017北部九州豪雨調査団合同調査報告

2017.7.12

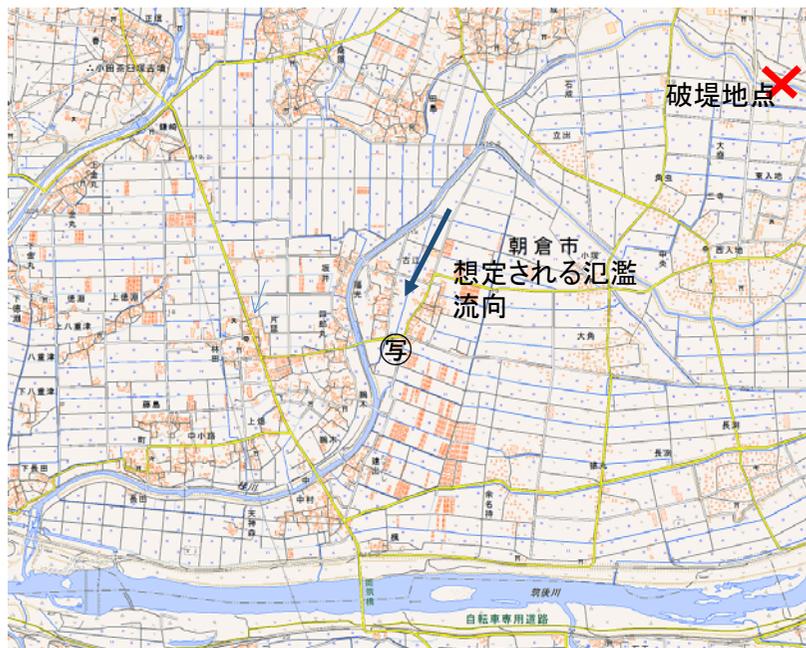
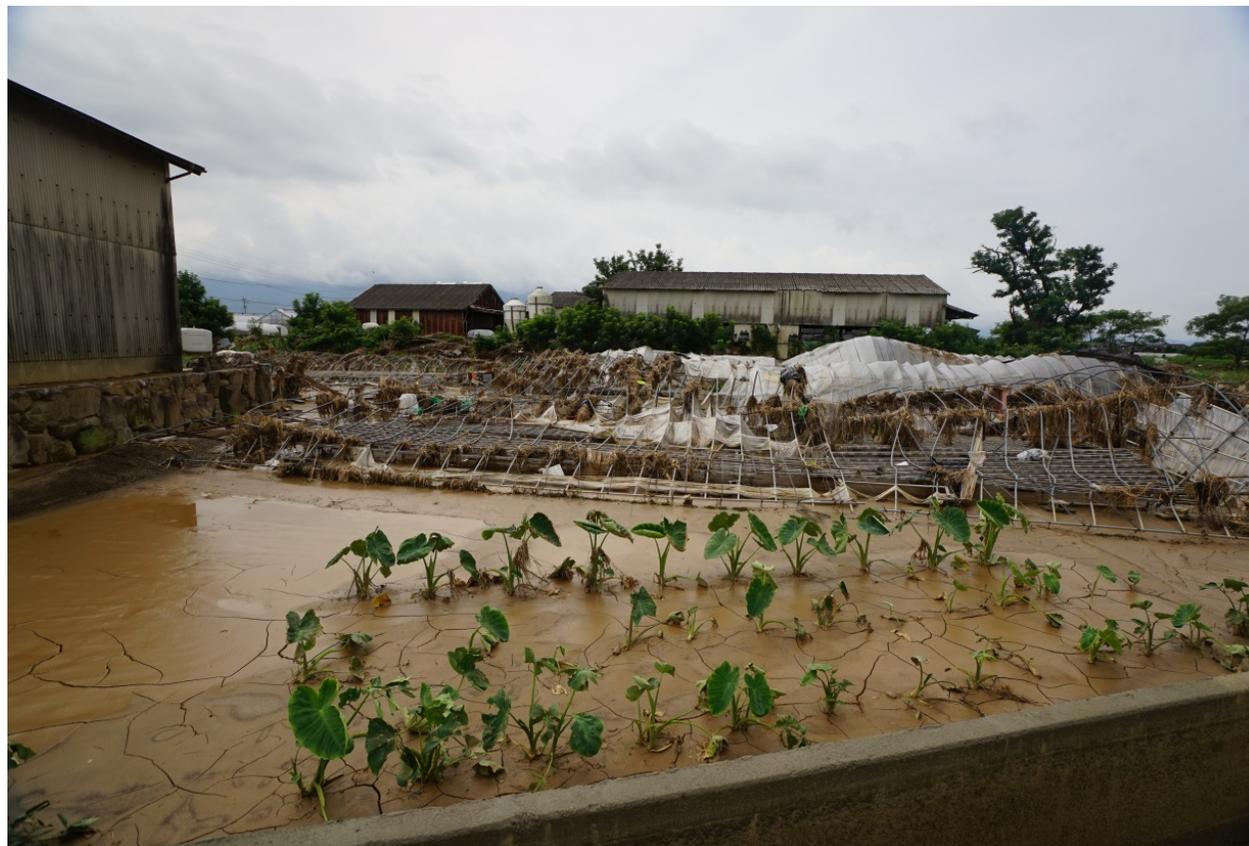
位置①

氾濫流の痕跡

筑後川の旧河道である、桂川周辺の氾濫状況を視察した。上流の破堤地点からの越流水(想定)が后背湿地に沿って流下したことによる氾濫である。家屋は自然堤防上にあり、床下浸水が中心であるが一部に床上浸水の家屋もある。浸水面積は大きい。

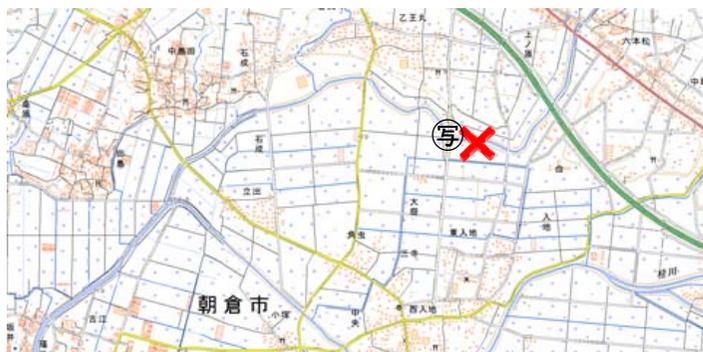
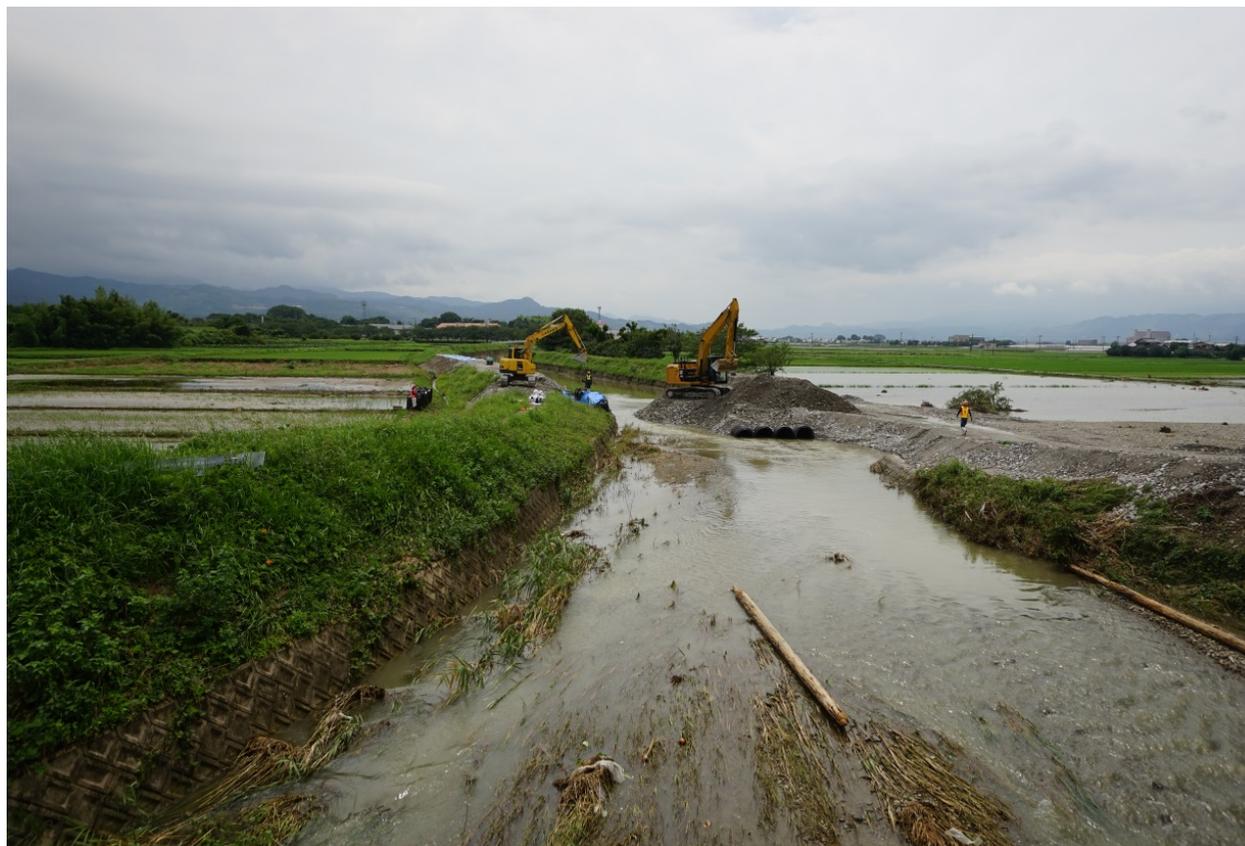
位置② 荷原川(にないぼるがわ) 堤防決壊現場

左右岸が決壊しているが、右岸側は高い
ため、左岸側に主に氾濫しているようだ。
すでに応急復旧工事が行われている。

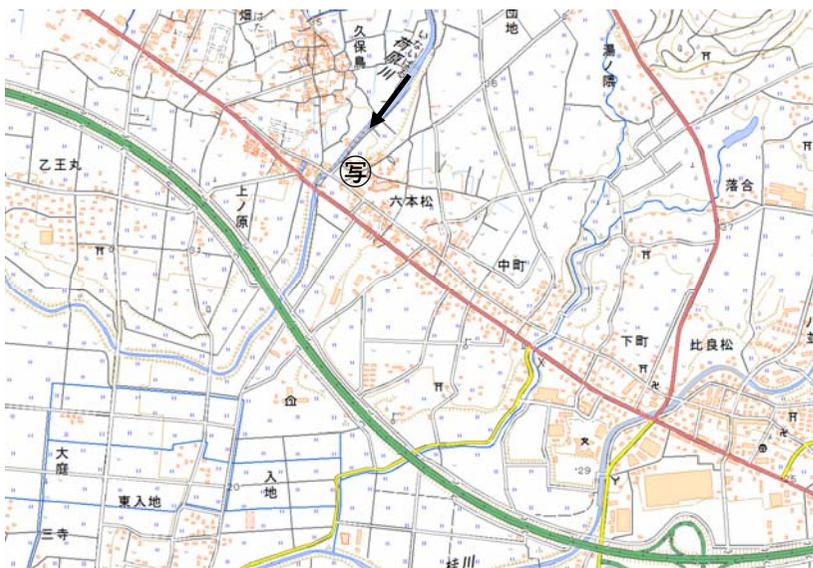
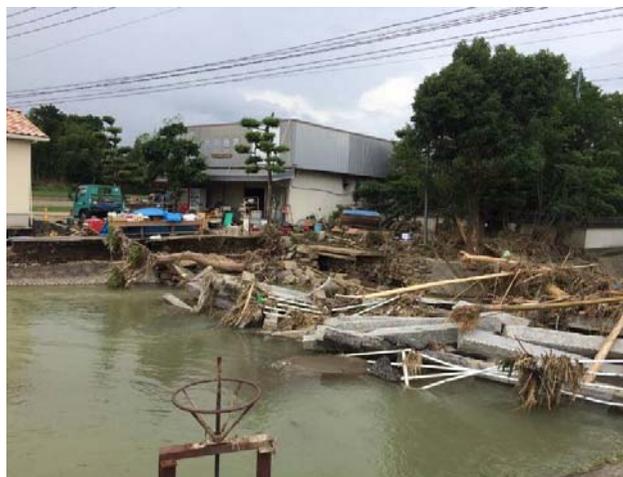
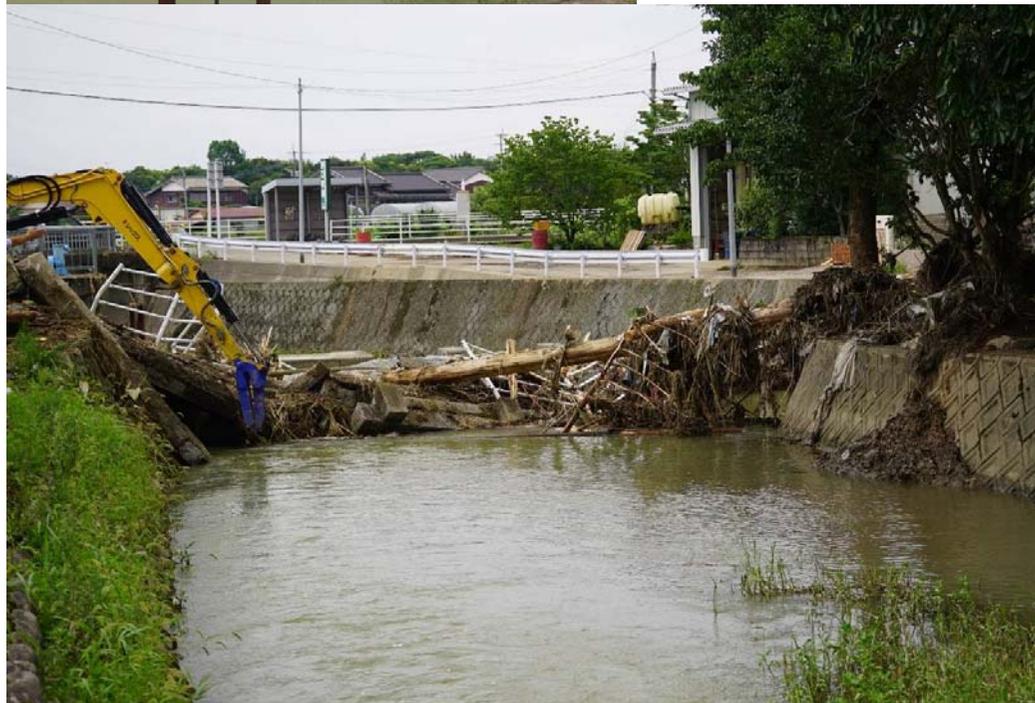
位置③ 荷原川 橋梁流失現場

破壊された橋梁を下流・上流から見た写真。

樹木が橋を閉塞し両岸に氾濫が発生している。

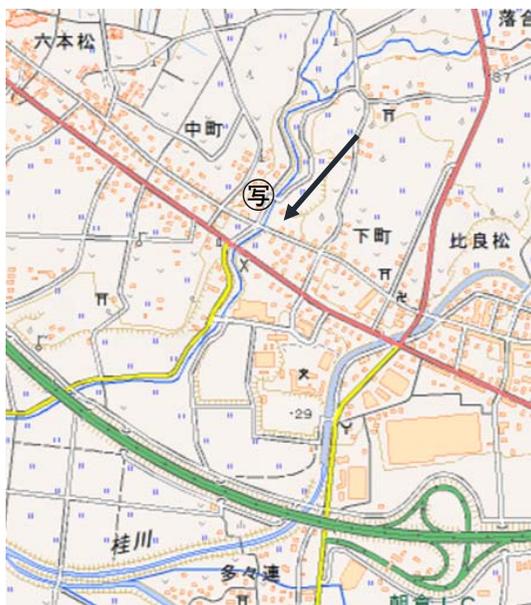
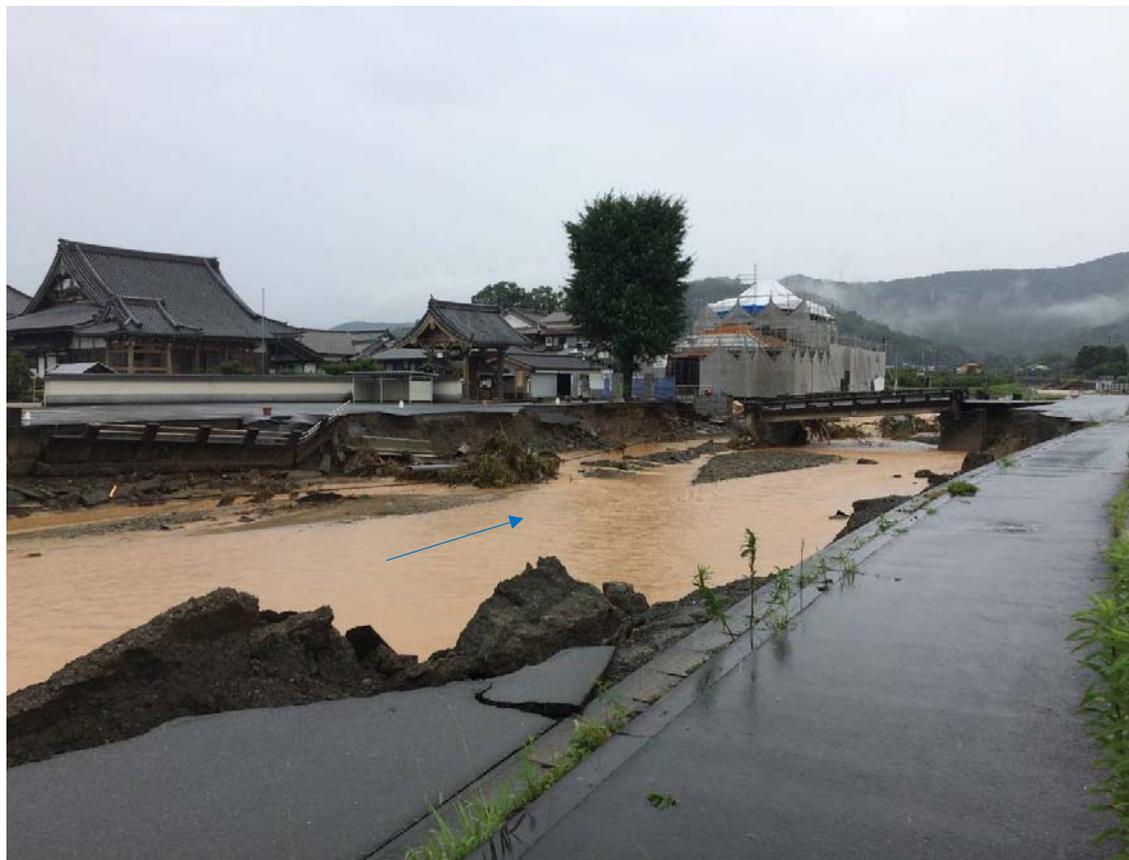
位置④ 桂川(朝倉市三奈木 六本松)

下流に見える橋より上流で、溢水氾濫。
河岸が大きく侵食している。

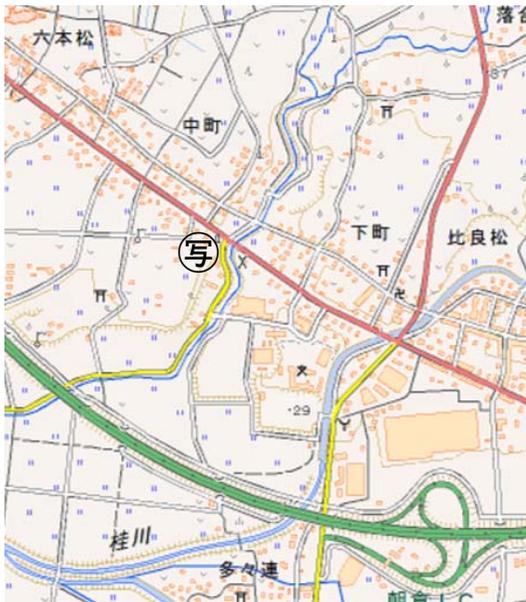
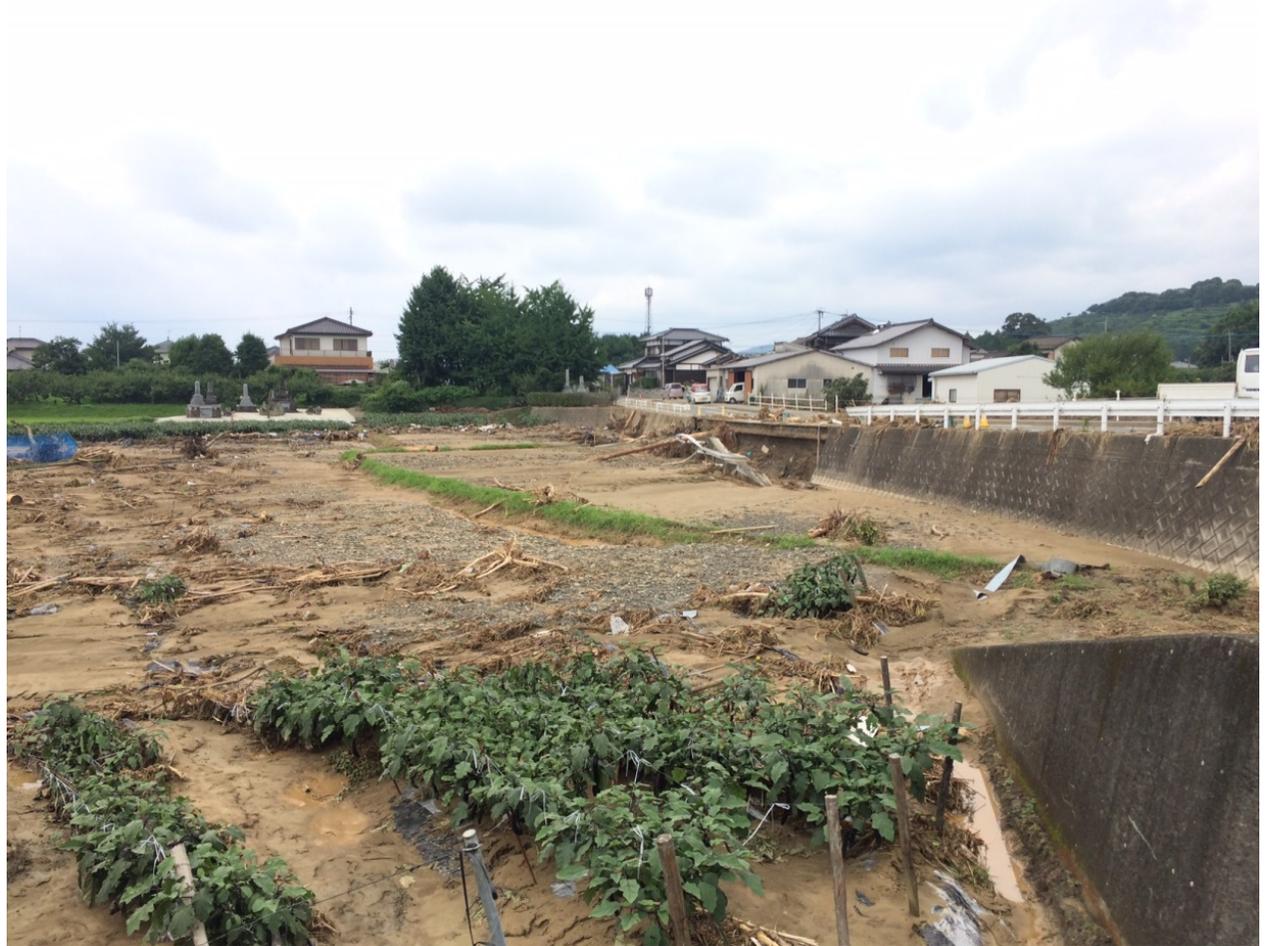
位置④桂川(朝倉市 三奈木六本松)

国道より下流側の状態。溢水した水が国道を超えて流れている。

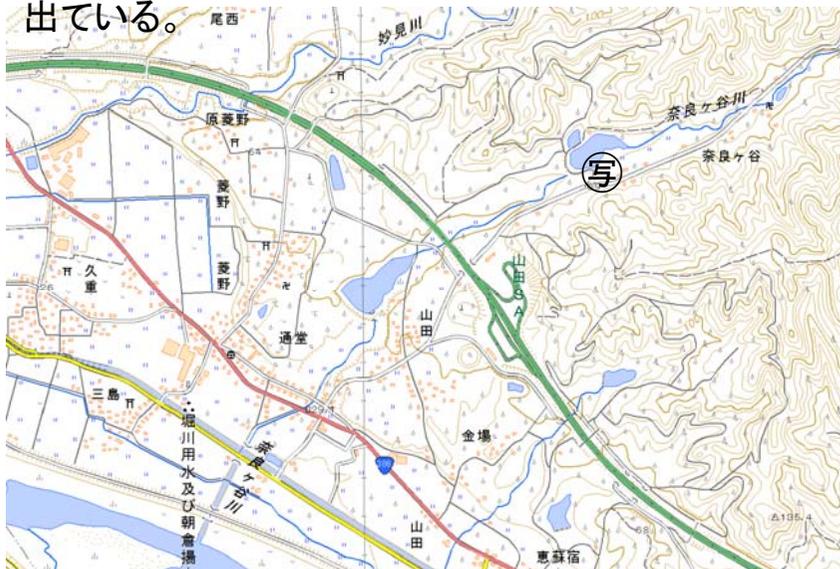
位置⑤ 奈良ヶ谷川 ため池決壊現場

奈良ヶ谷川の上流のため池の決壊現場。地元の話によると、余水吐きに流木がひっかかったことにより、ため池の水位が上昇し破堤に至ったそうである。下流のため池は堤体が一部損壊したそうであるが、確認できていない。下流に大きな被害が出ている。

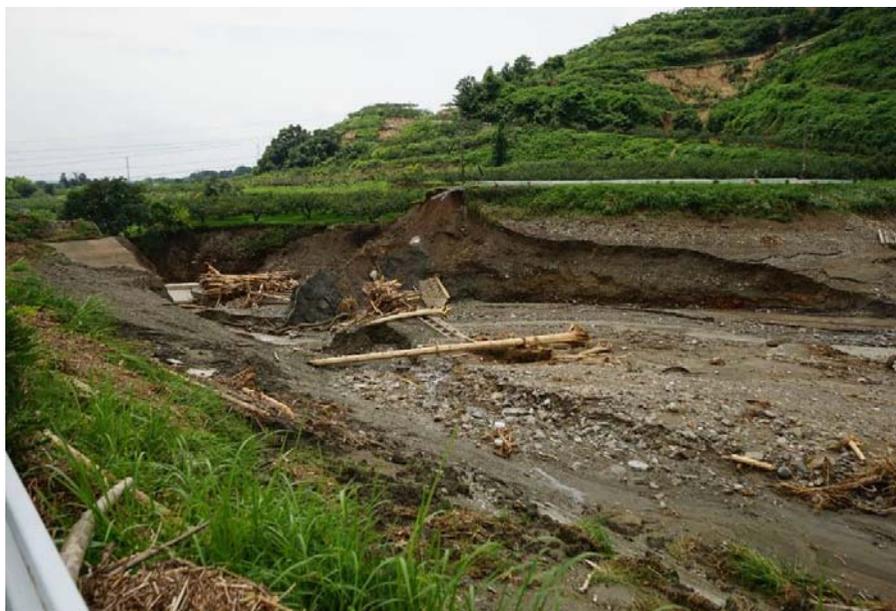
上流側から堤
体決壊部望
む

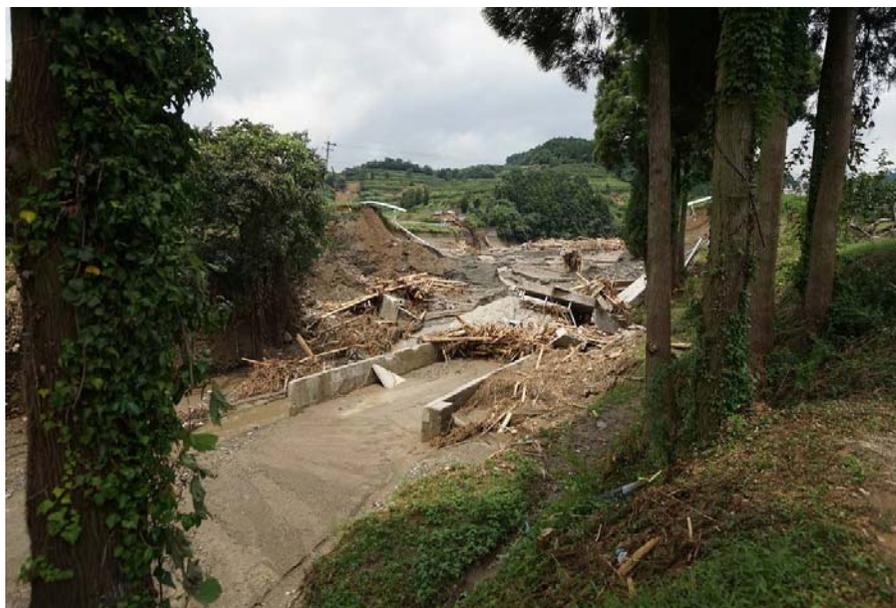
下流側から堤
体決壊部望
む、余水ばき
の導水路が
見える

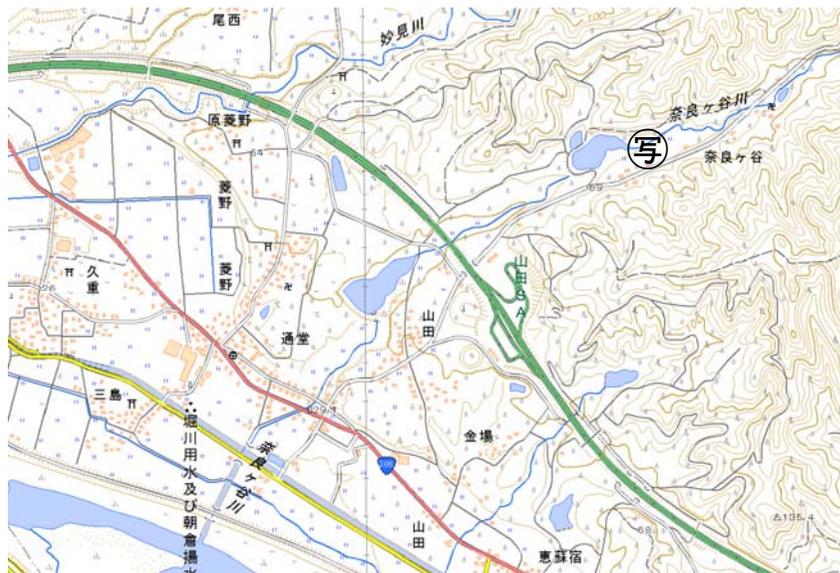
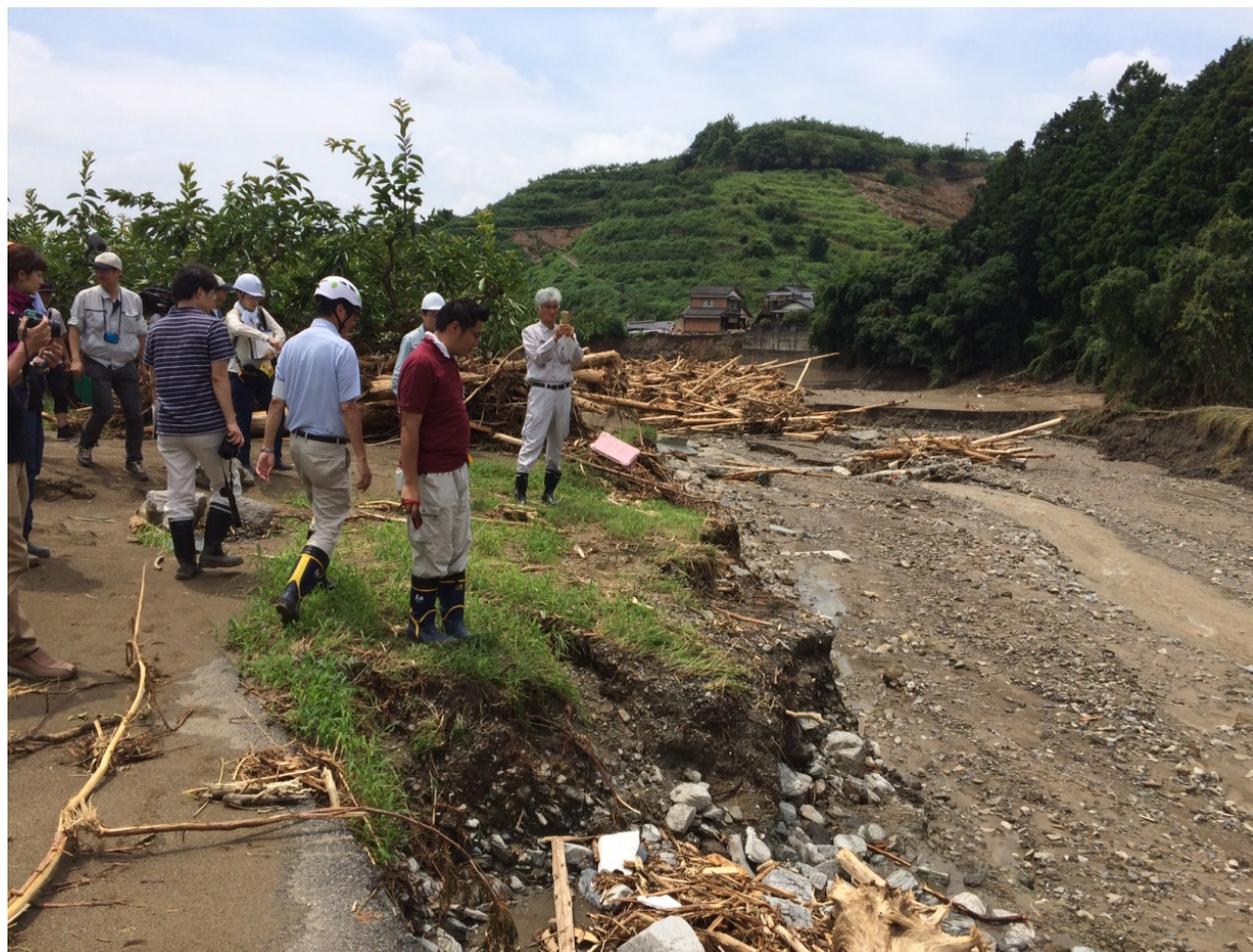
位置⑤ 奈良谷川 ため池決壊現场上流

ため池上流端には流木が堆積している。

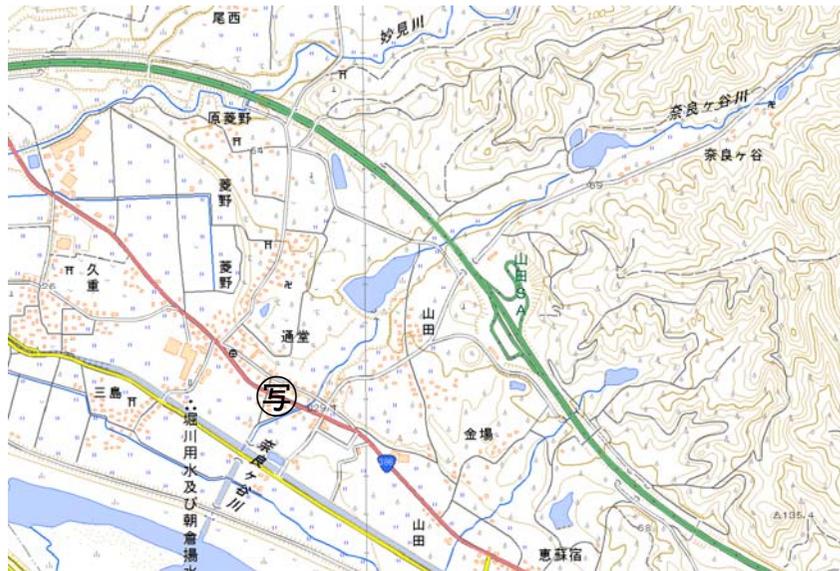
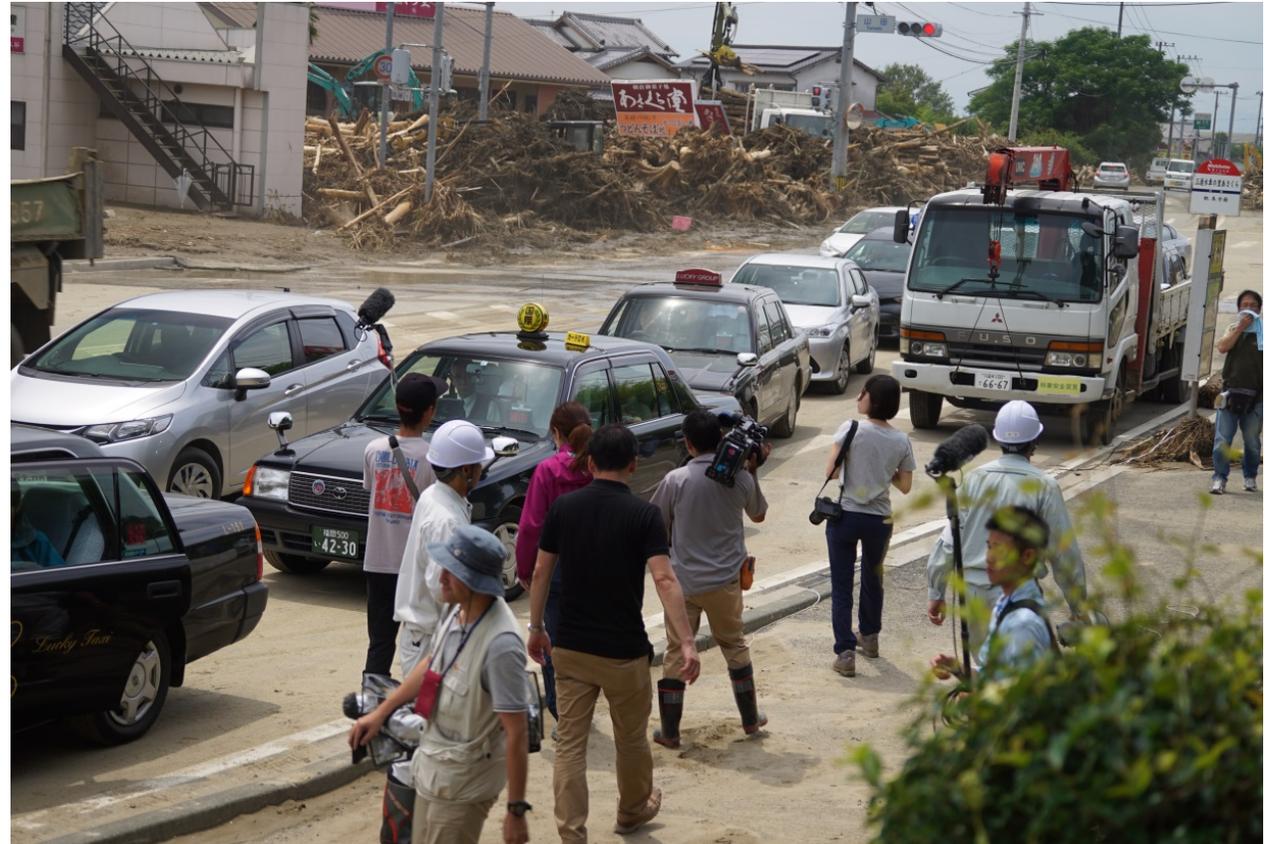
位置⑥ 奈良谷川(山田地区) 流木多数

ため池決壊部の下流の国道に堆積した多数の流木。大きな被害が出た

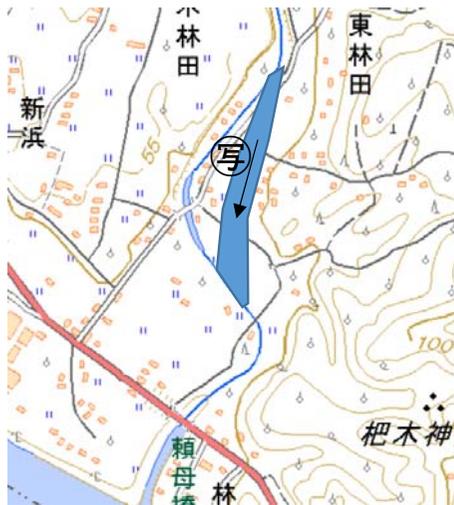
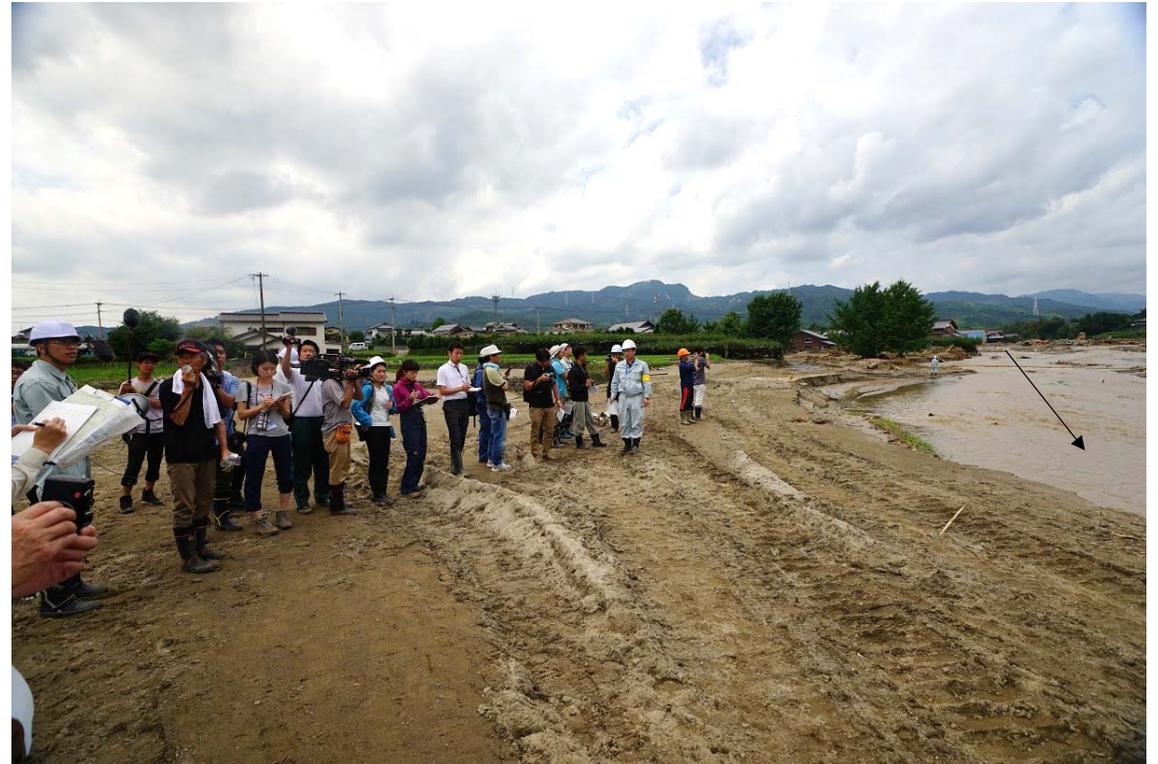
位置⑦ 赤谷川 大規模地形改変

橋梁に流木が詰まり、流路を変えた場所。
大量の土砂および流木の流入により河道を
埋めつくし、新たな河道が出来た。家屋等の
被害も甚大である。写真は新たにできた河
道。

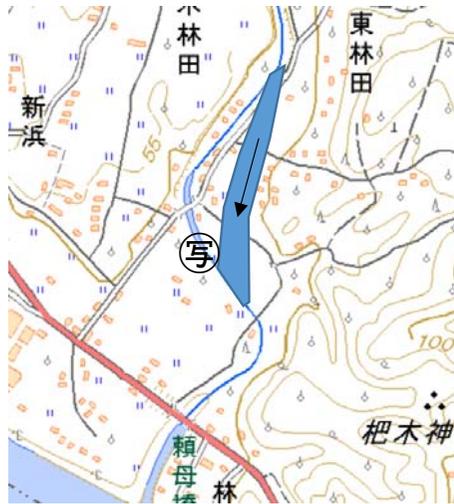
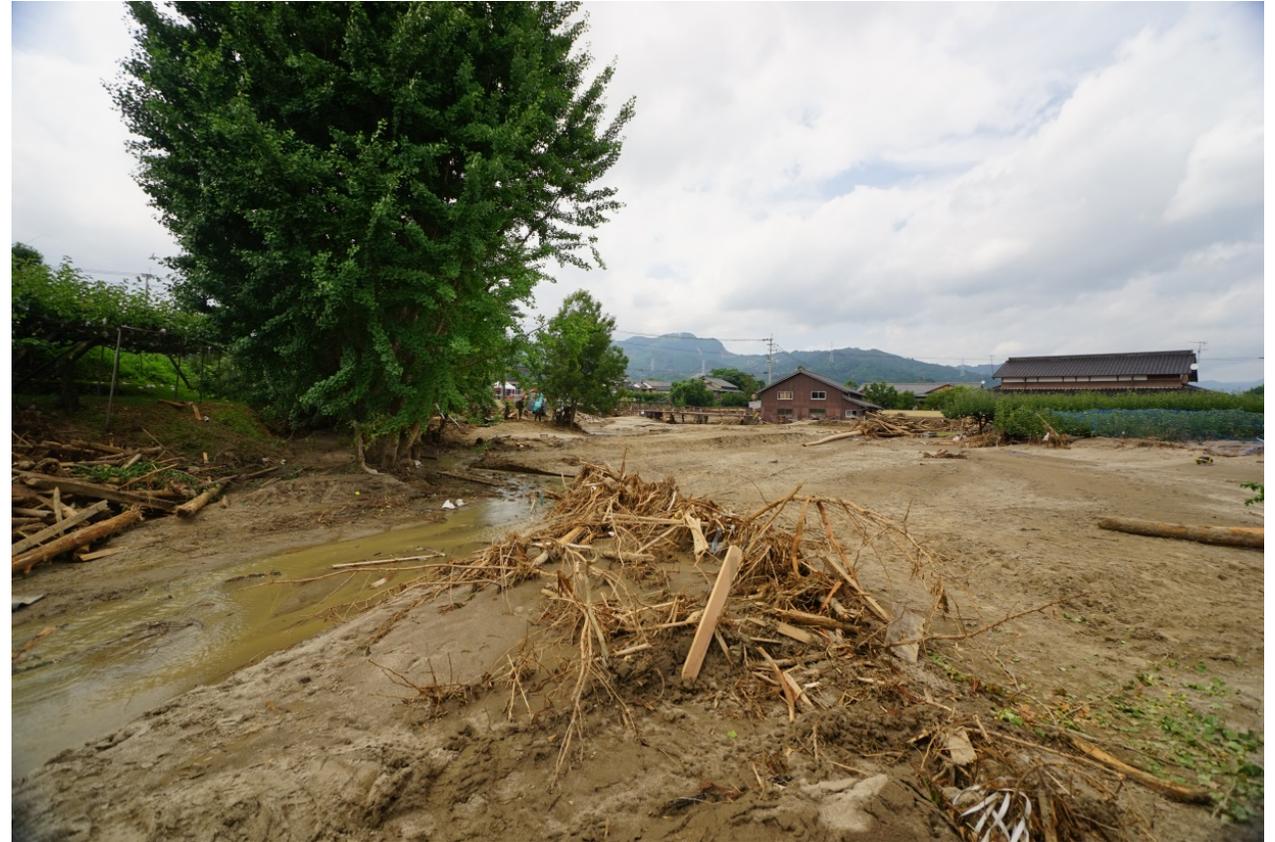
位置⑦ 赤谷川 大規模地形改変

旧河道部。この木が右岸側の川沿いに立っていた木。奥に橋が見えるが、河道は埋没してしまっている。上流方向を見ている写真。

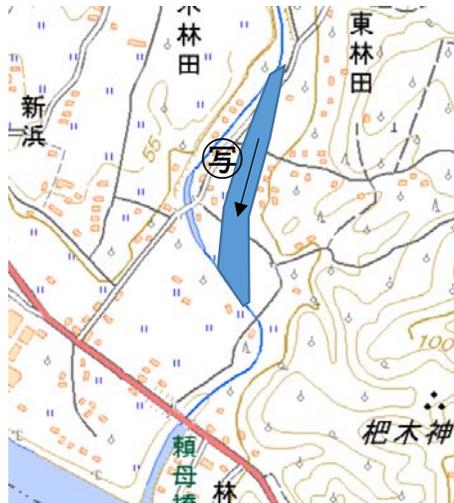
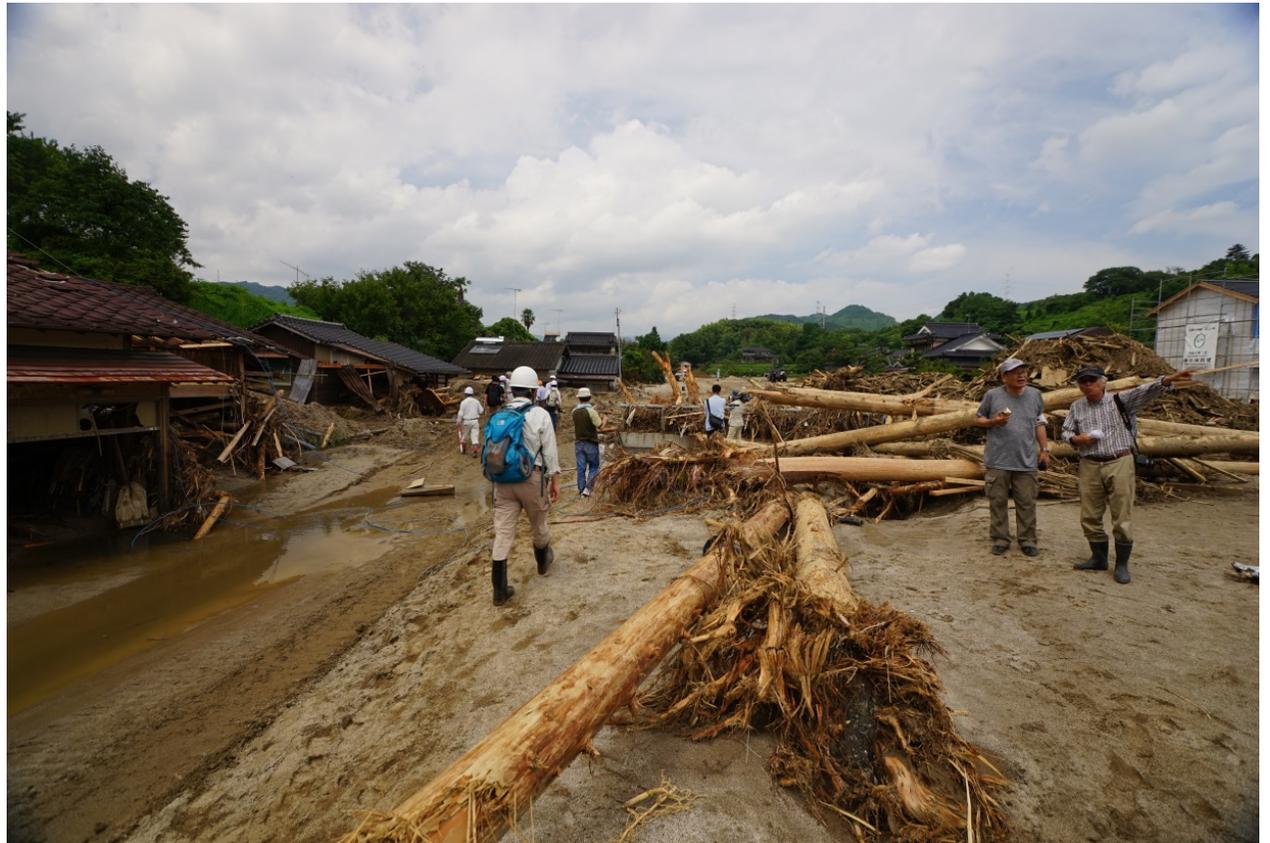
位置⑦ 赤谷川 大規模地形改変

大量の流木が堆積している。破壊された家屋も多くみられる。

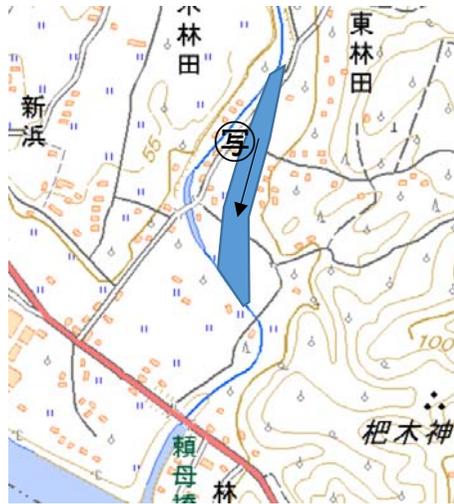
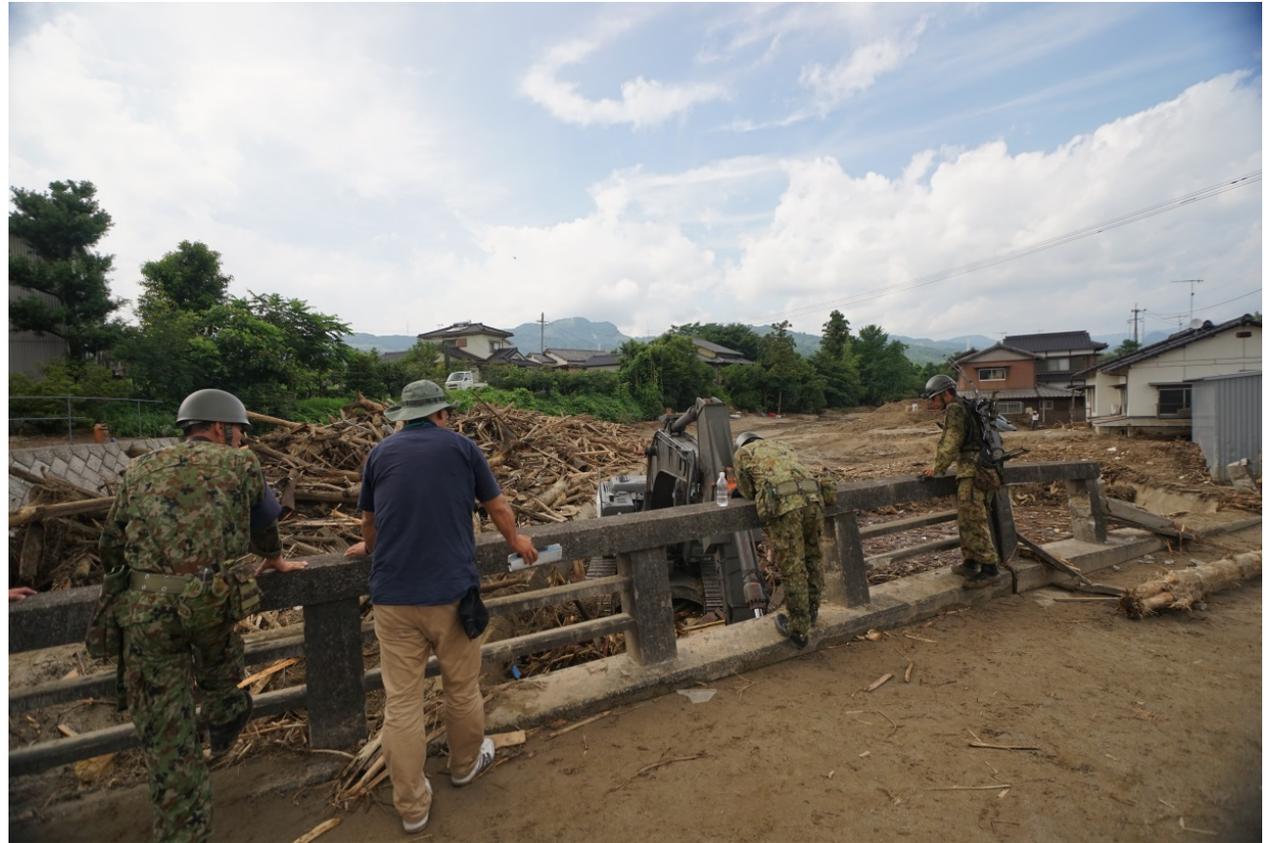
位置⑦ 赤谷川 大規模地形改変

橋梁上流部に大量の流木が閉塞している。

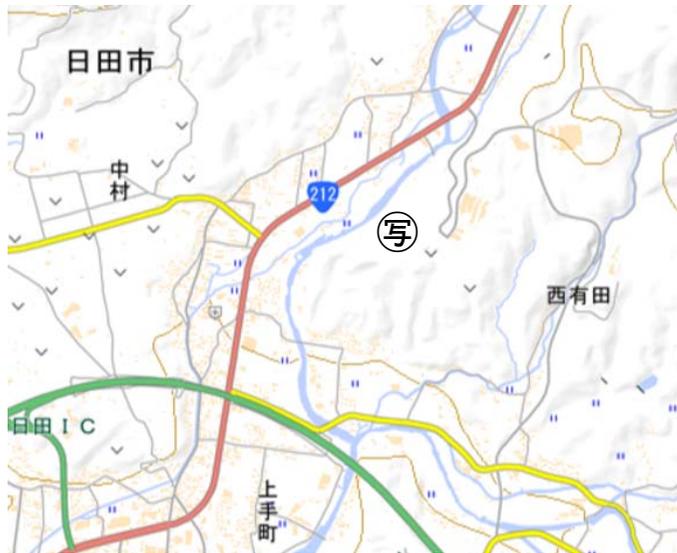
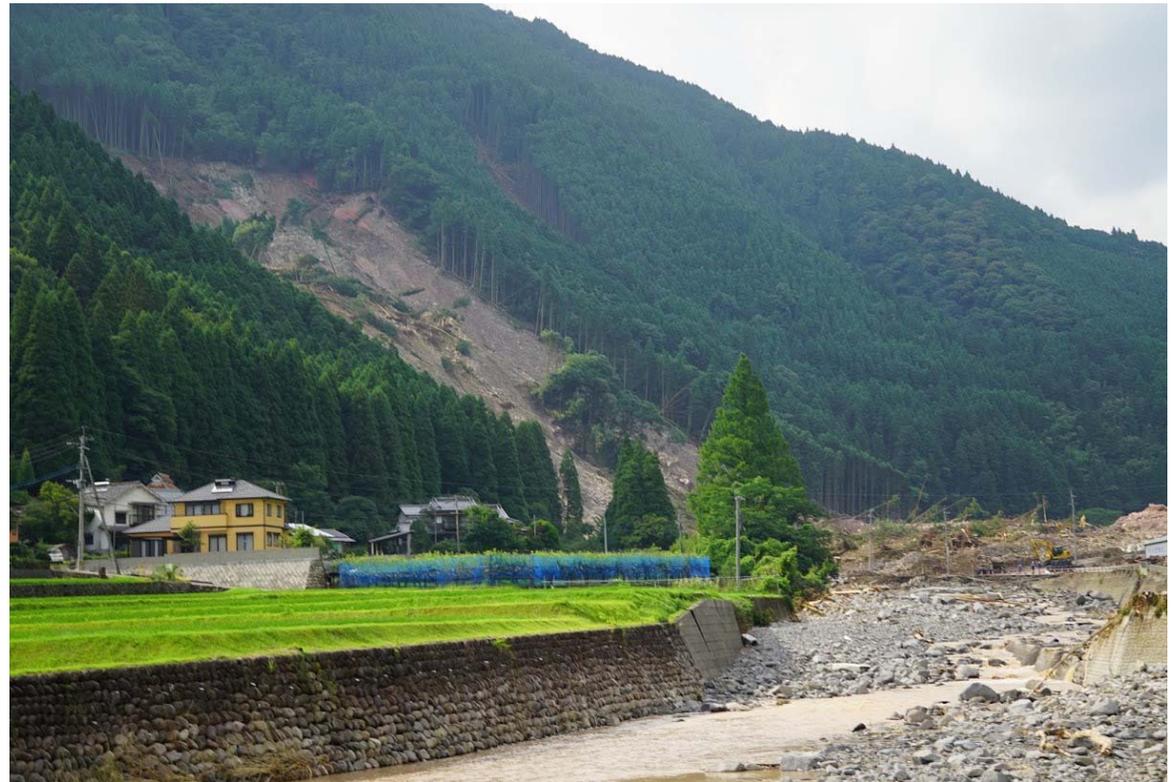
地点⑧ 花月川(日田市小野地区) 大規模斜面崩壊現場

大規模な斜面崩壊により河川が閉塞した。応急復旧により、河道の閉塞は解消されたが大きな被害を出した。下流からの写真。崩壊形態については、現場に近づけないため明らかにされていない。
