# 宮城県・福島県 津波被害調査

土木学会海洋開発委員会 早稲田大学隊

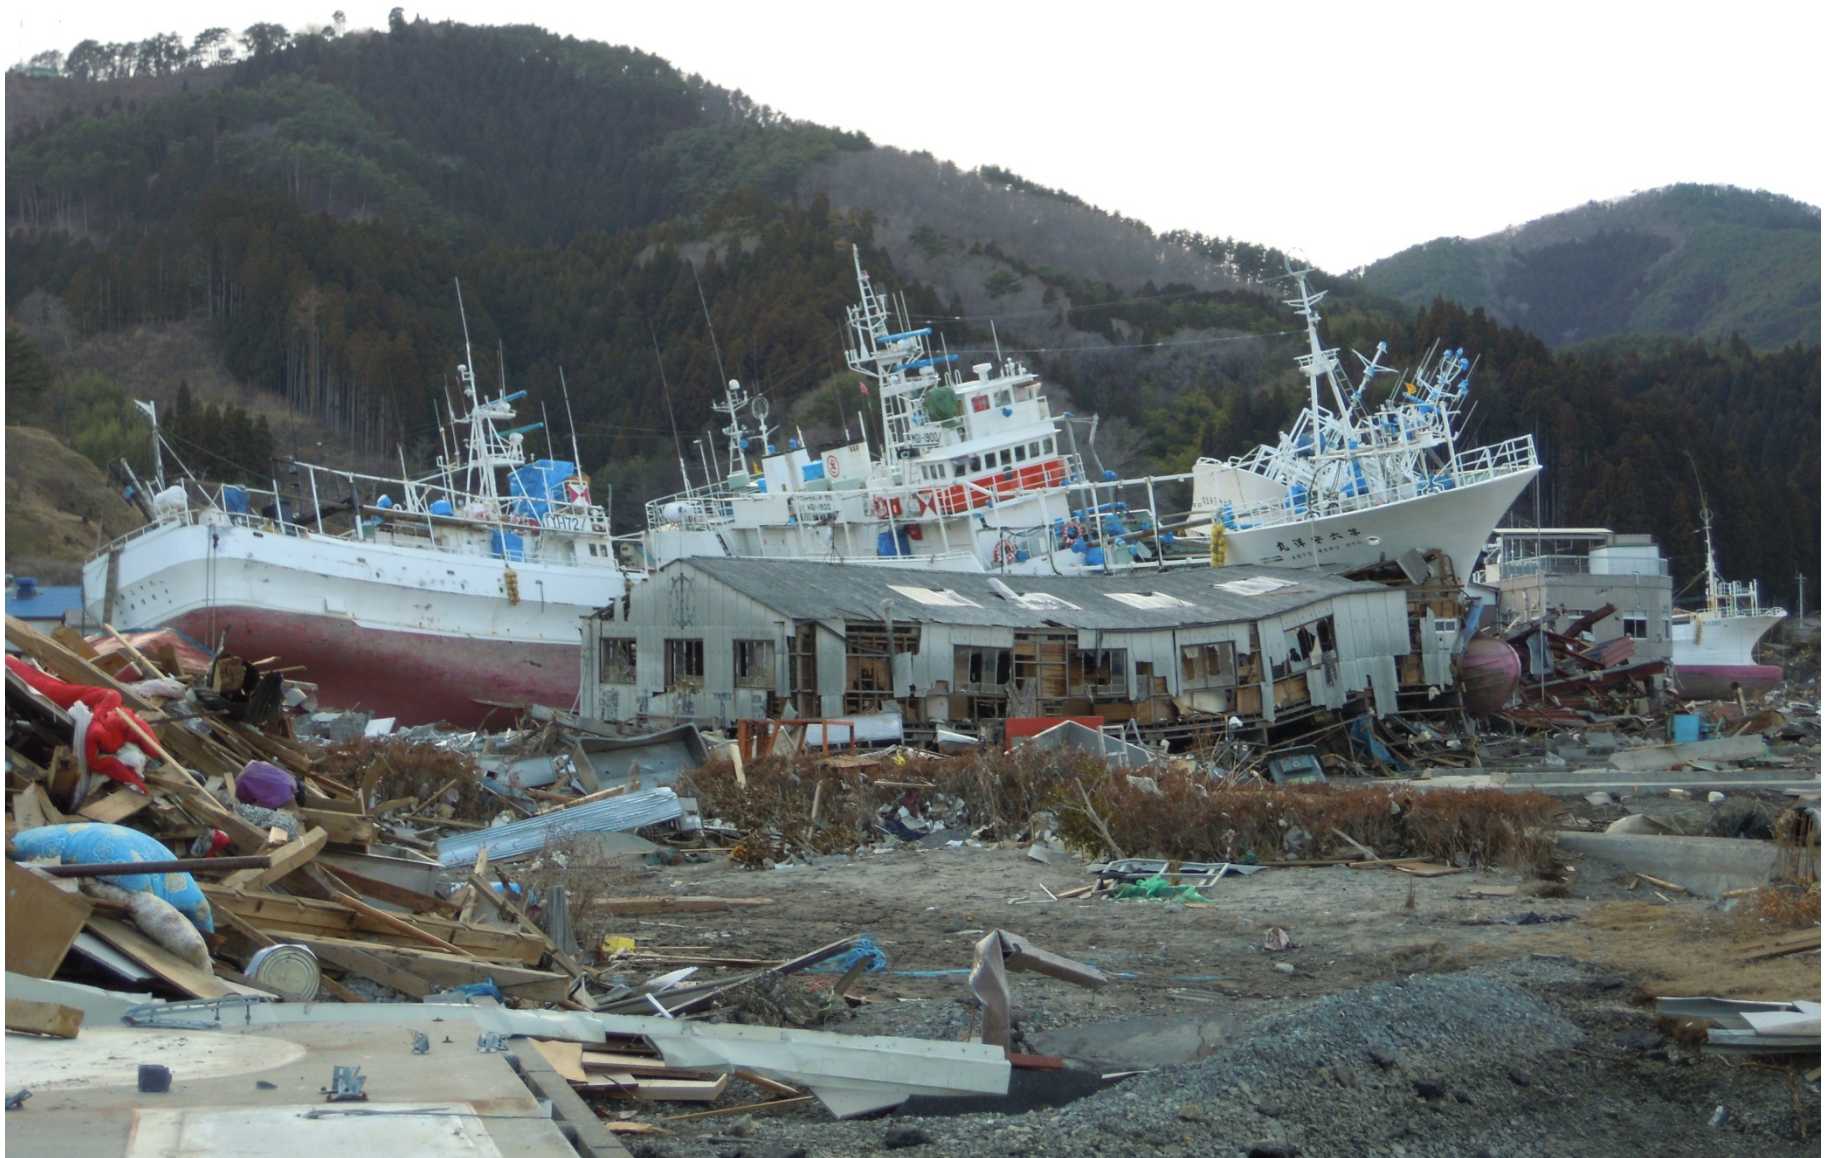
## 気仙沼港周辺：漁船の打ち上げ多数

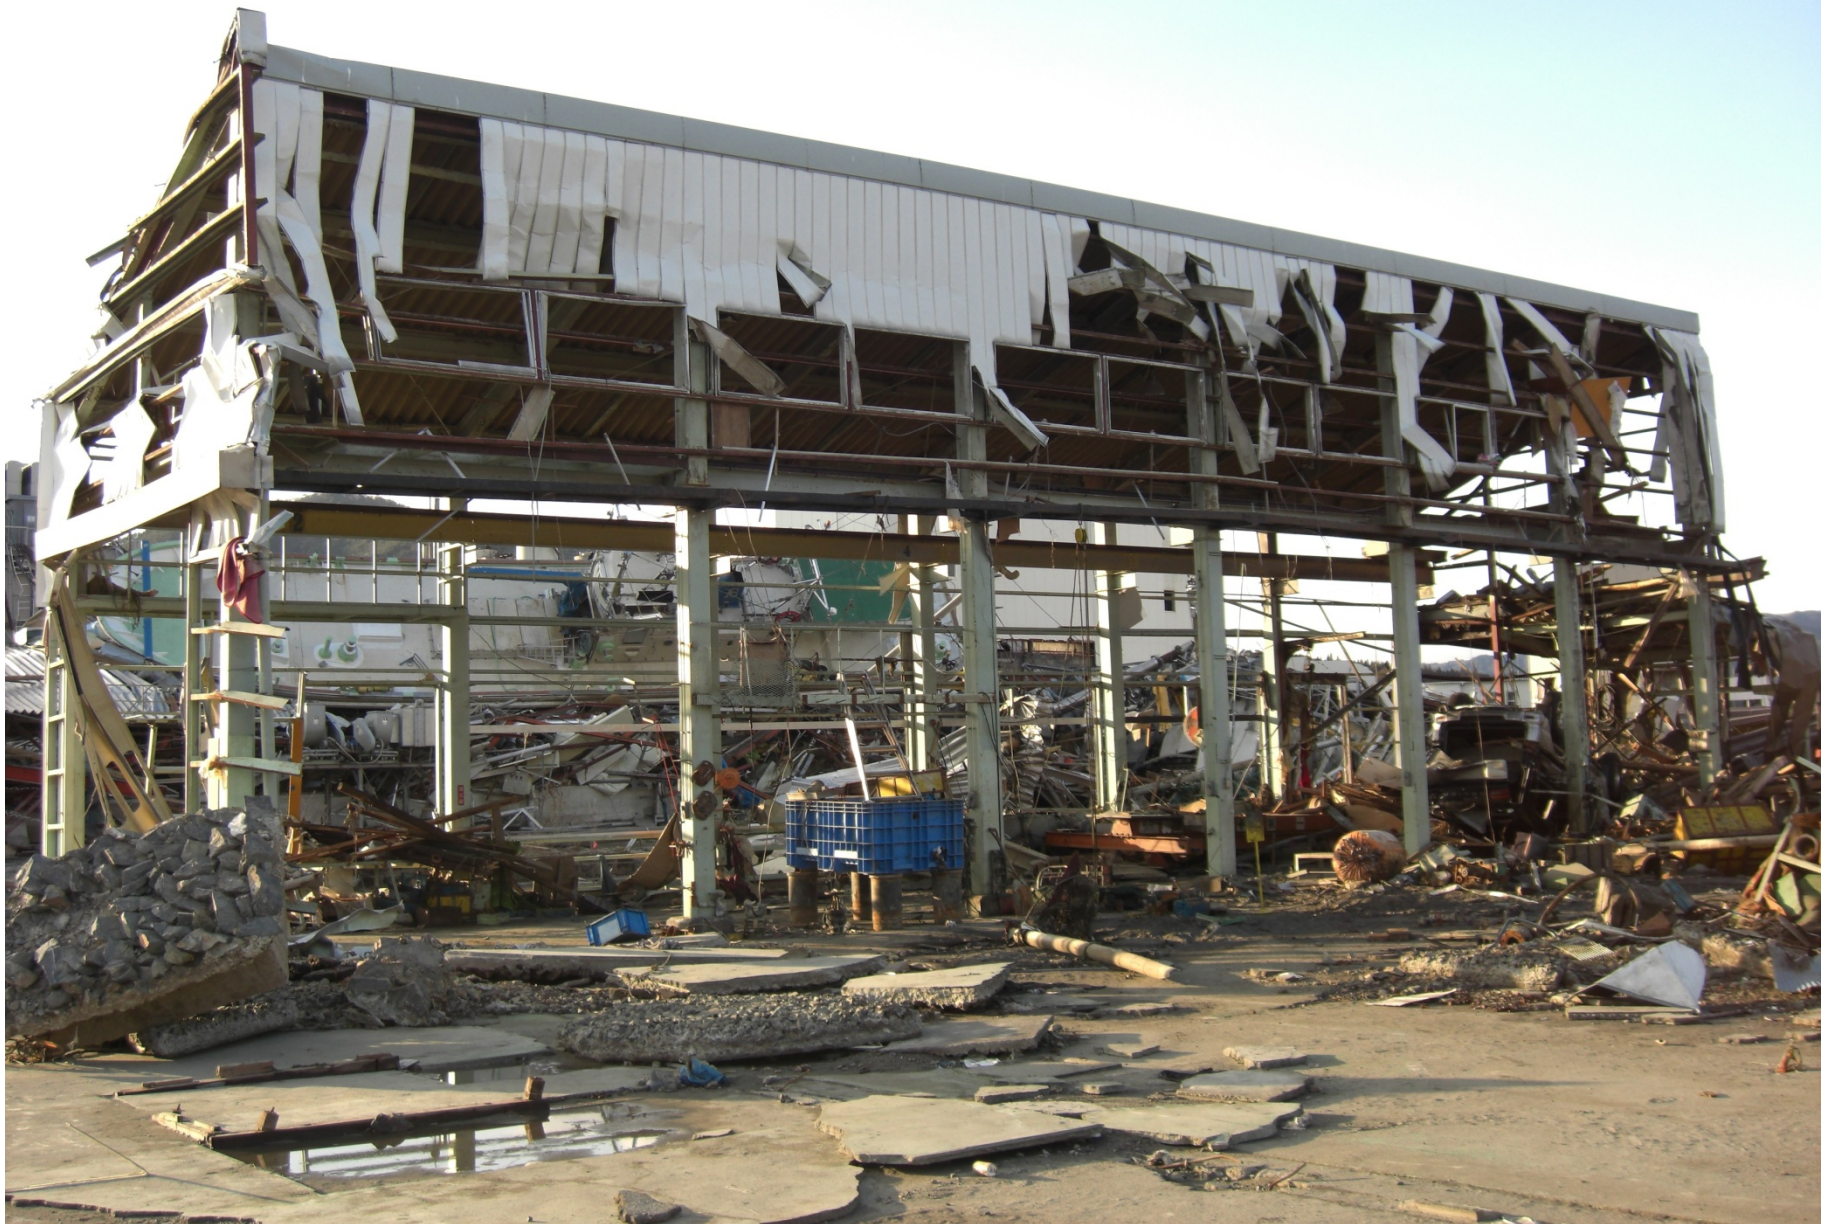
気仙沼港周辺：天井まで浸水（浸水高7.89m）

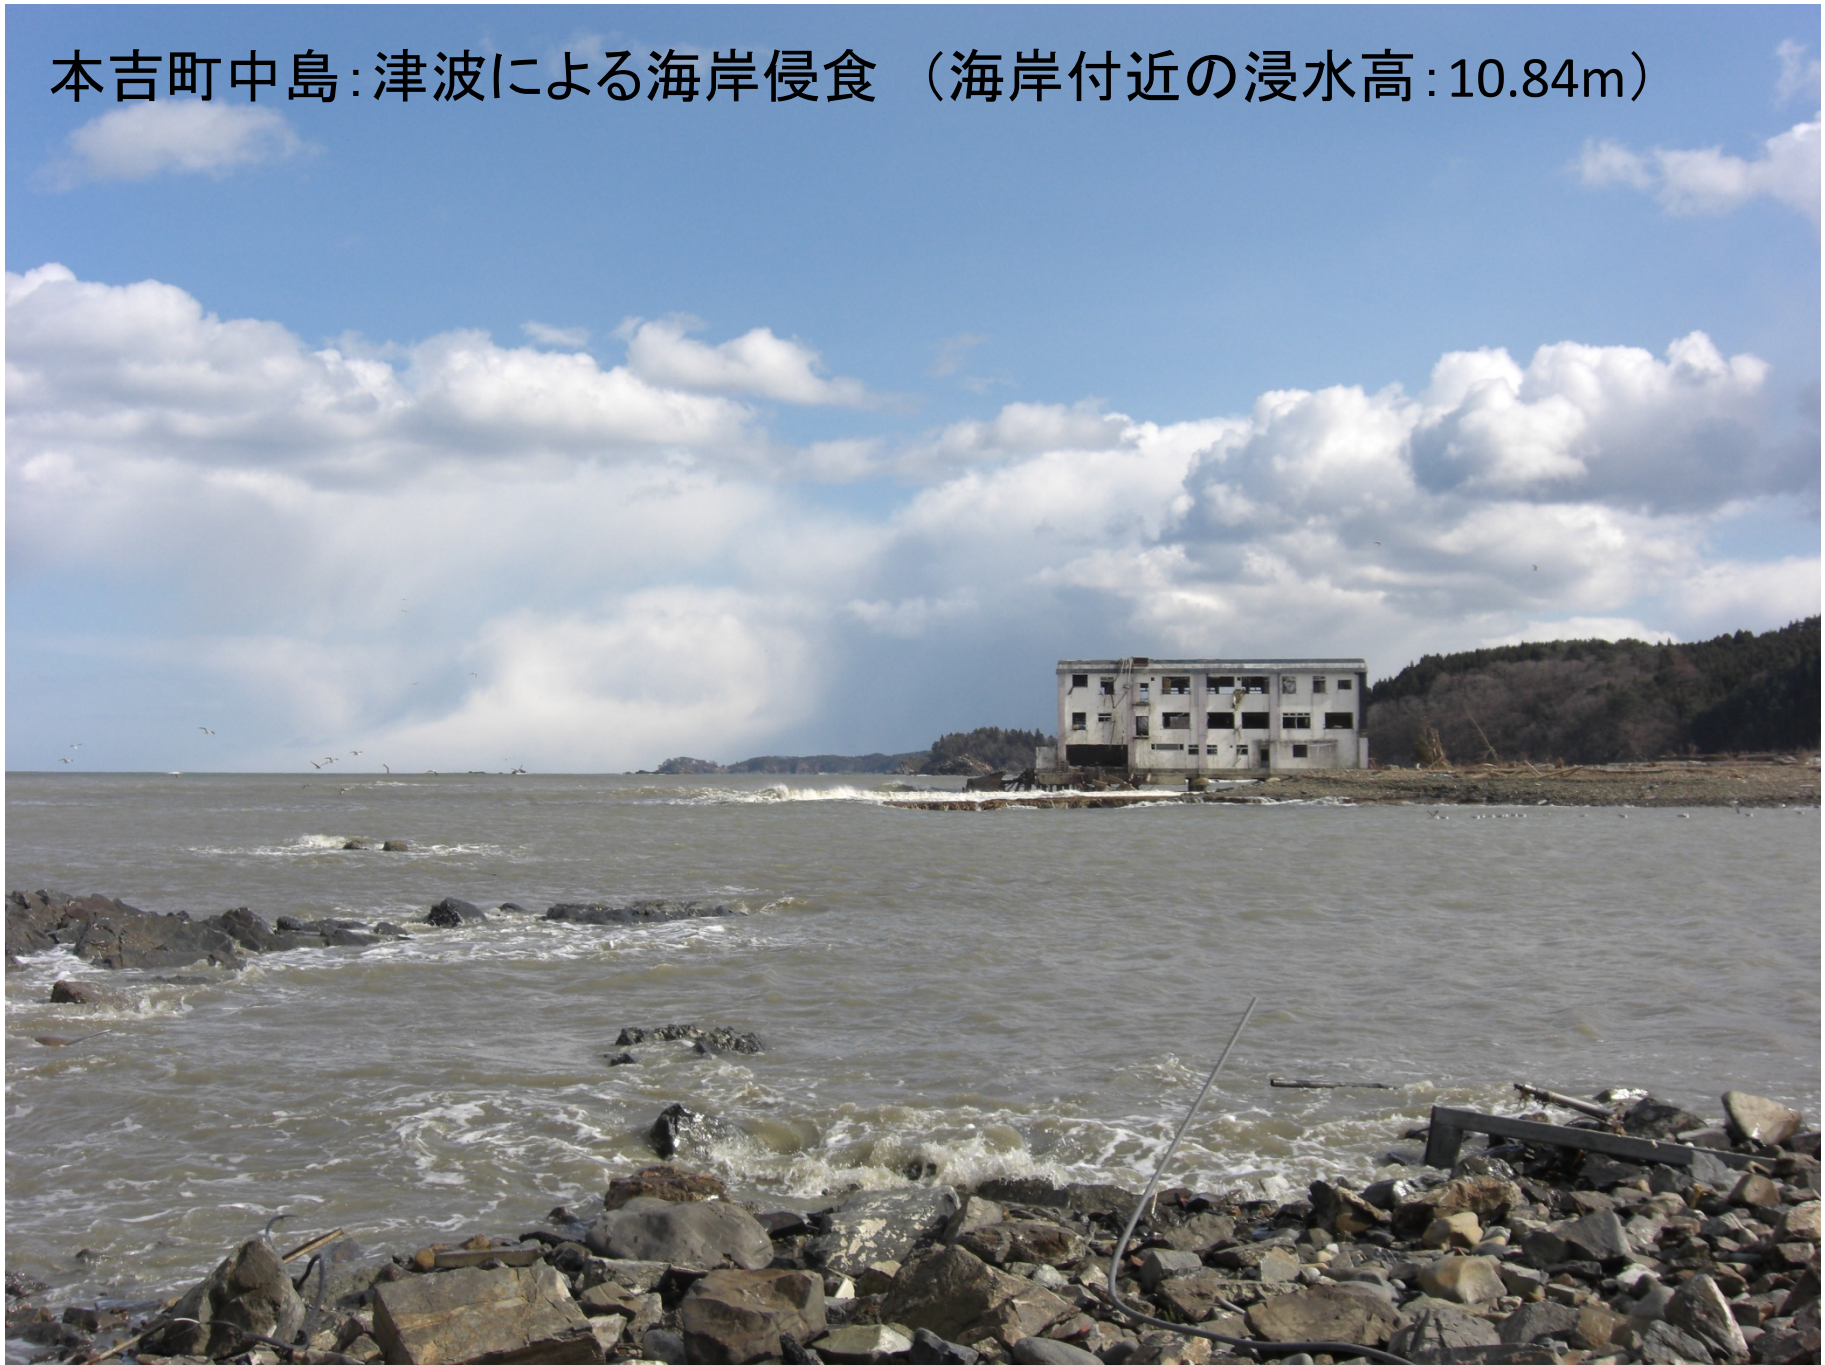
本吉町中島:津波による海岸侵食 (海岸付近の浸水高:10.84m)

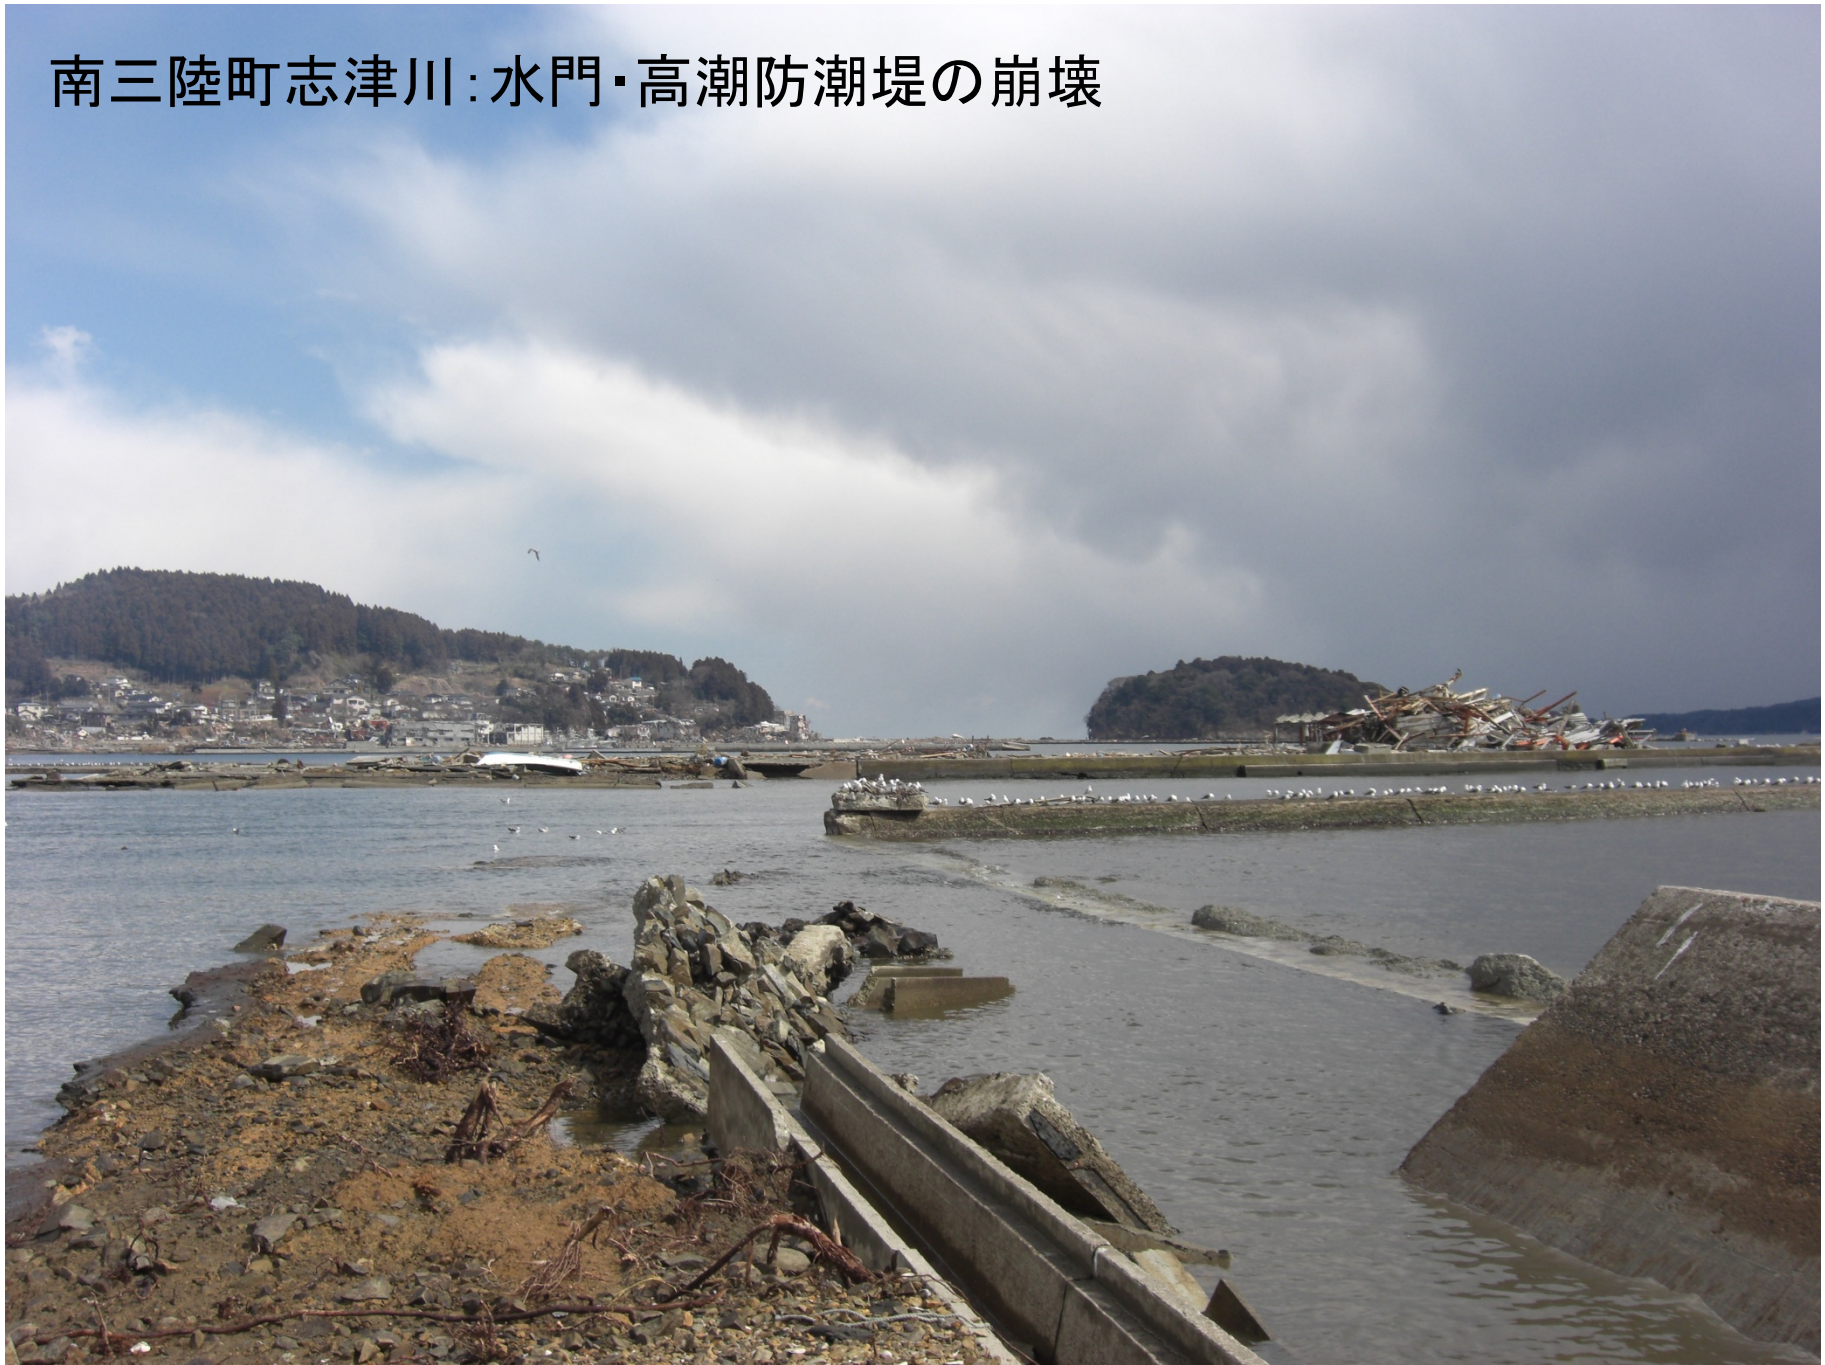
## 南三陸町志津川：水門・高潮防潮堤の崩壊

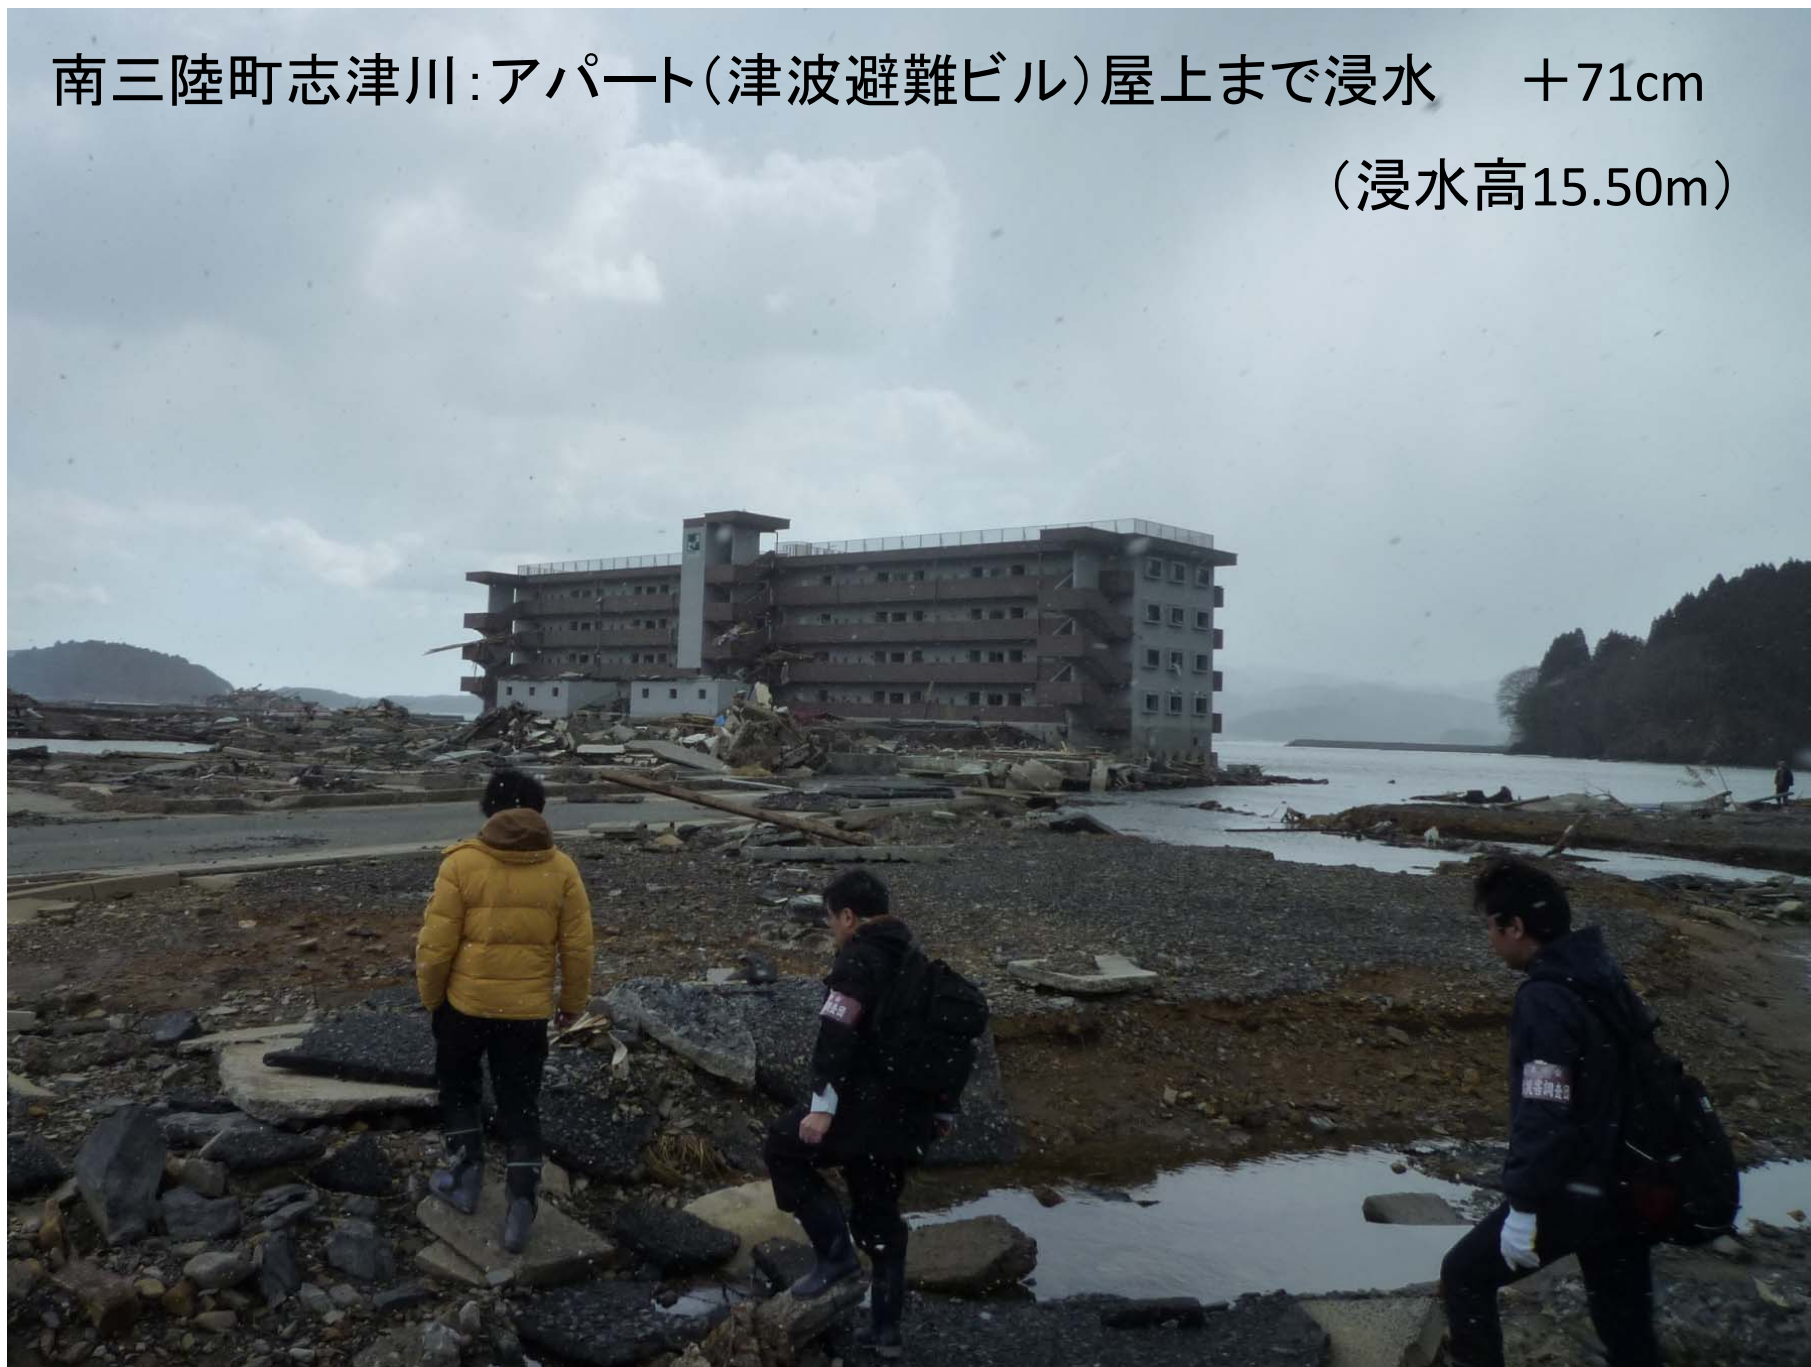
南三陸町志津川:アパート(津波避難ビル)屋上まで浸水 +71cm

(浸水高15.50m)

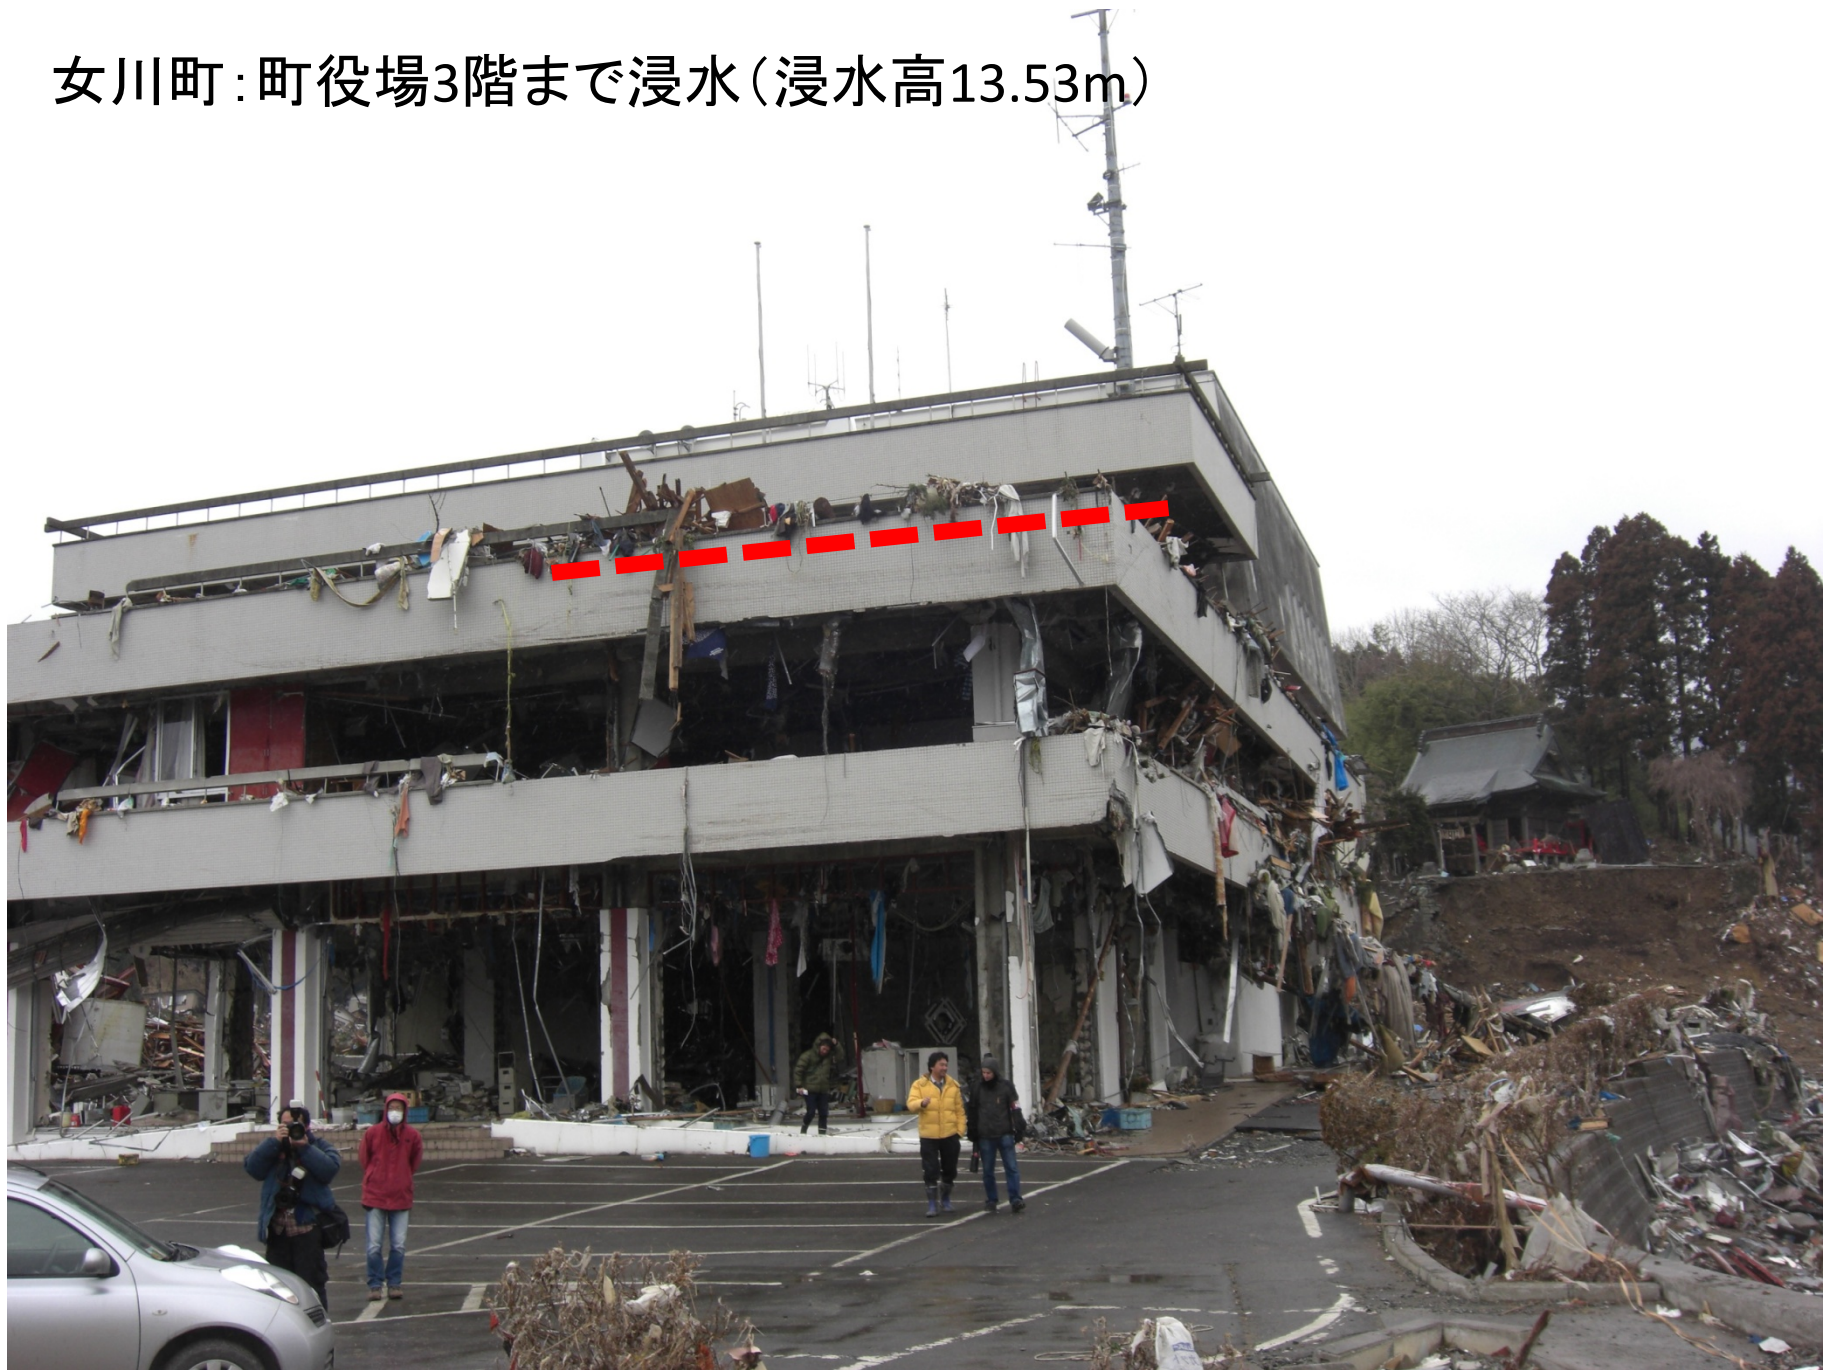
女川町：町役場3階まで浸水（浸水高13.53m）

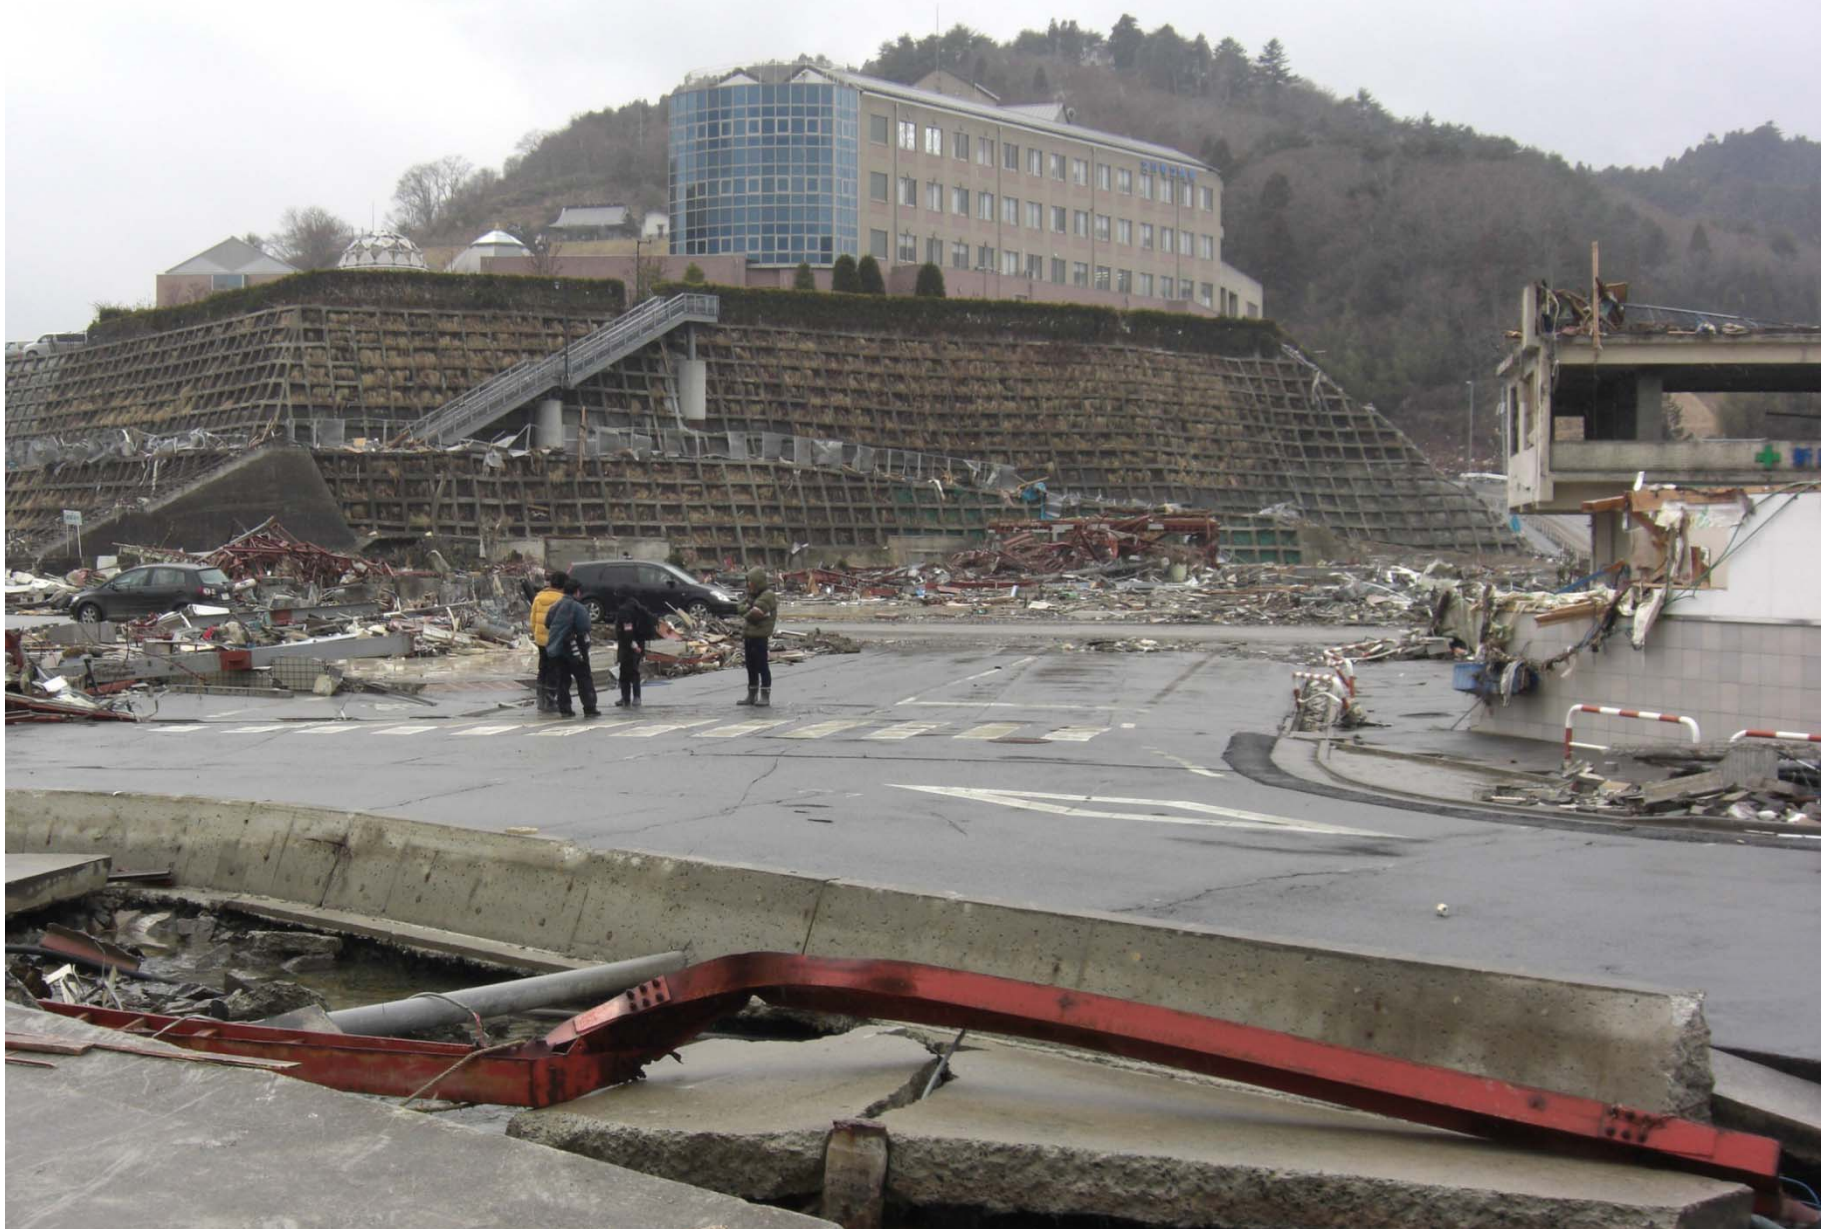
女川町:町立病院1階まで浸水(浸水高17.42m)

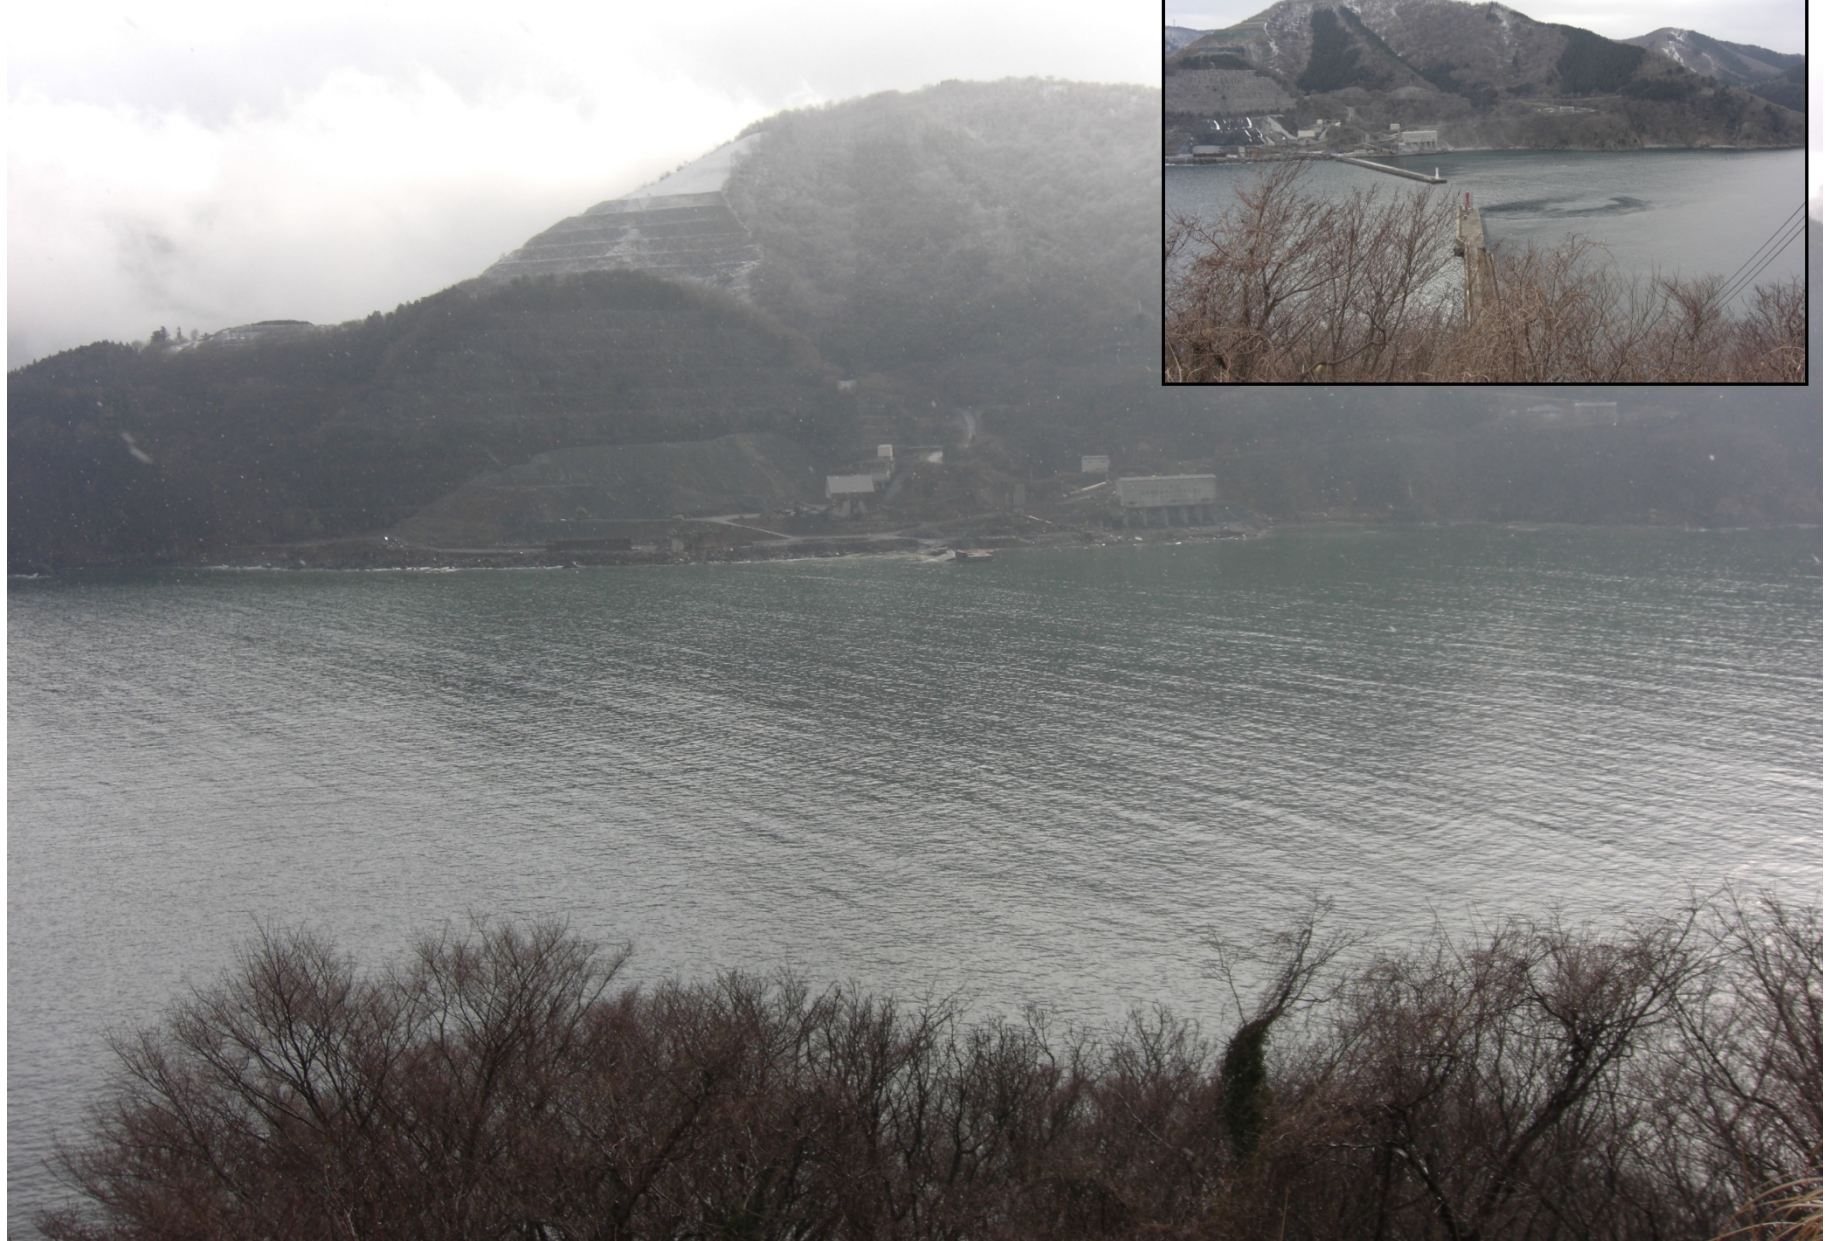
## 女川町：湾口防波堤の崩壊

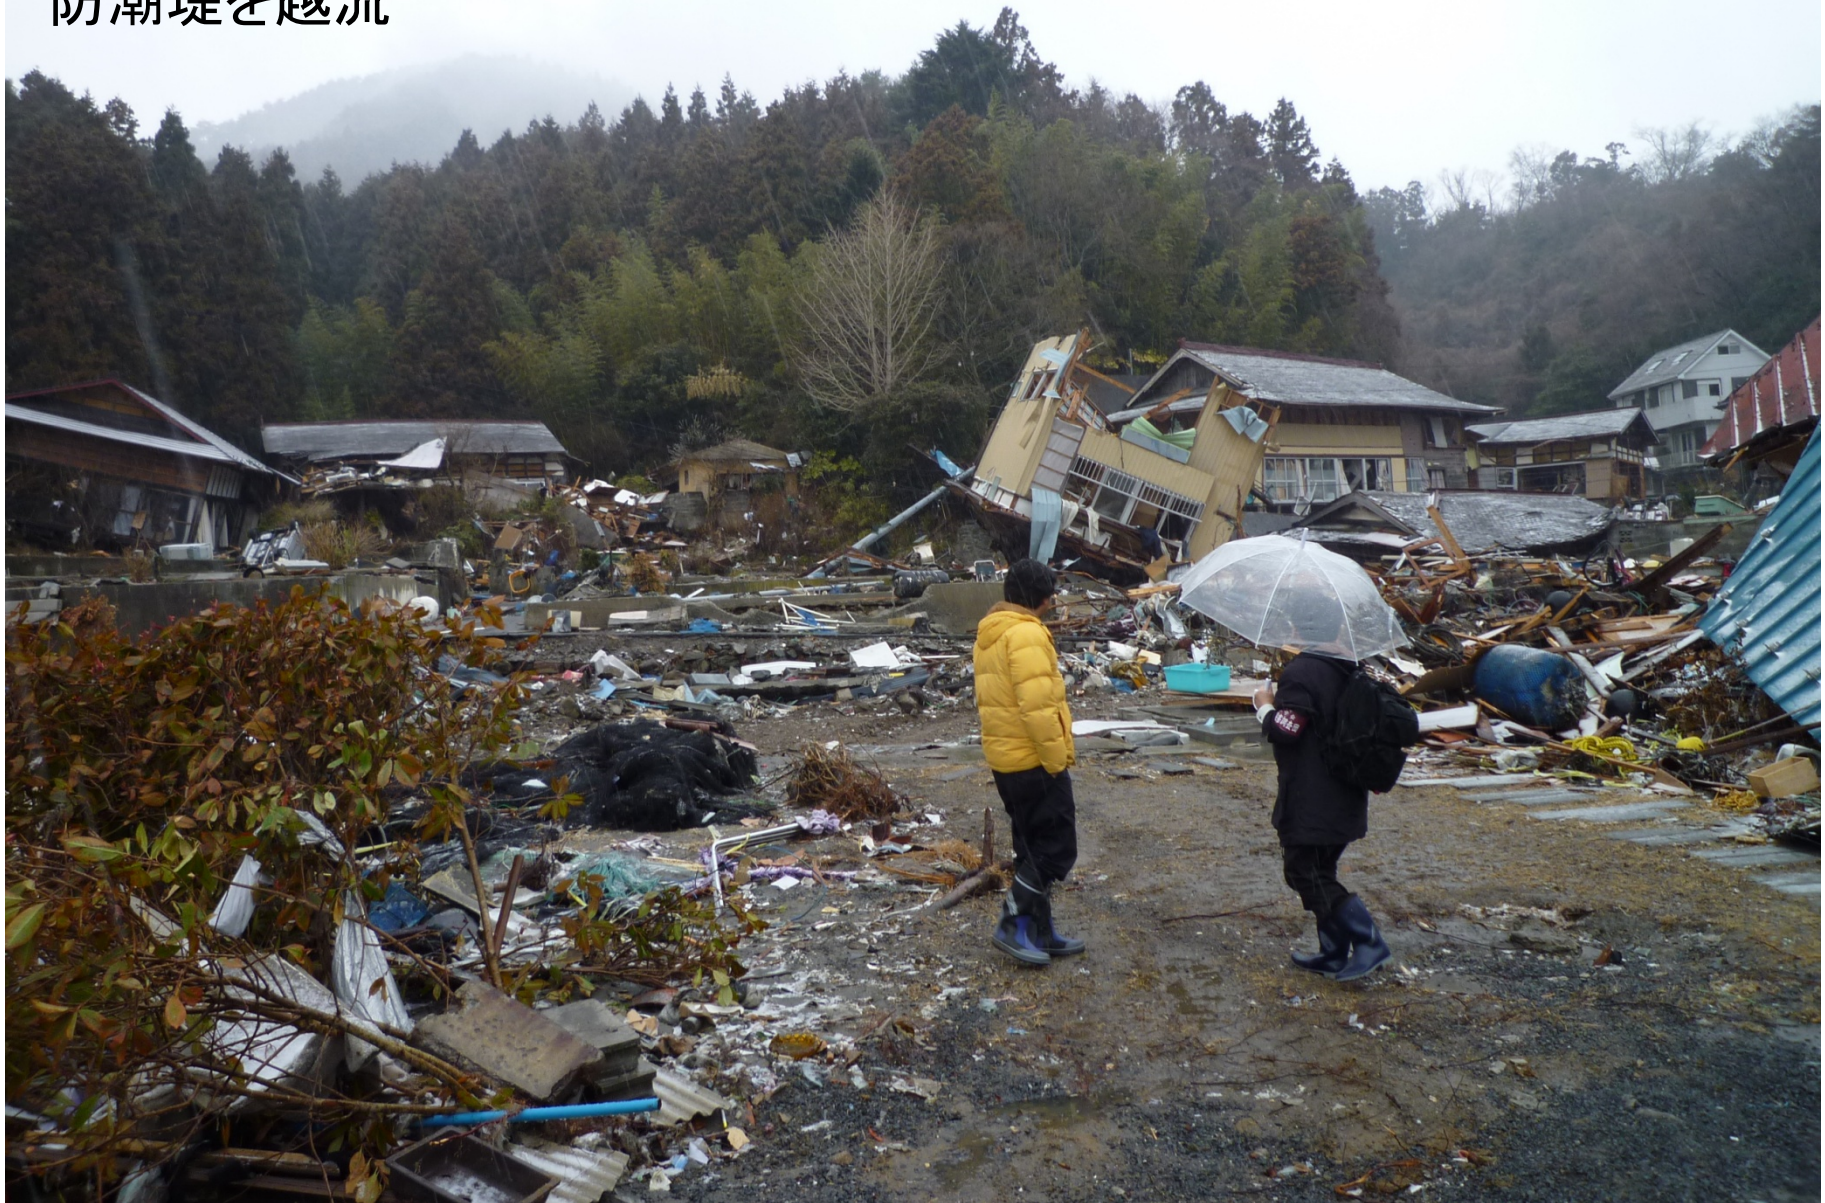
女川町竹浦:地区のほぼ全域が浸水(最大浸水高12.02m)  
防潮堤を越流
