# 宮城県・福島県 津波被害調査

土木学会海洋開発委員会 早稲田大学隊

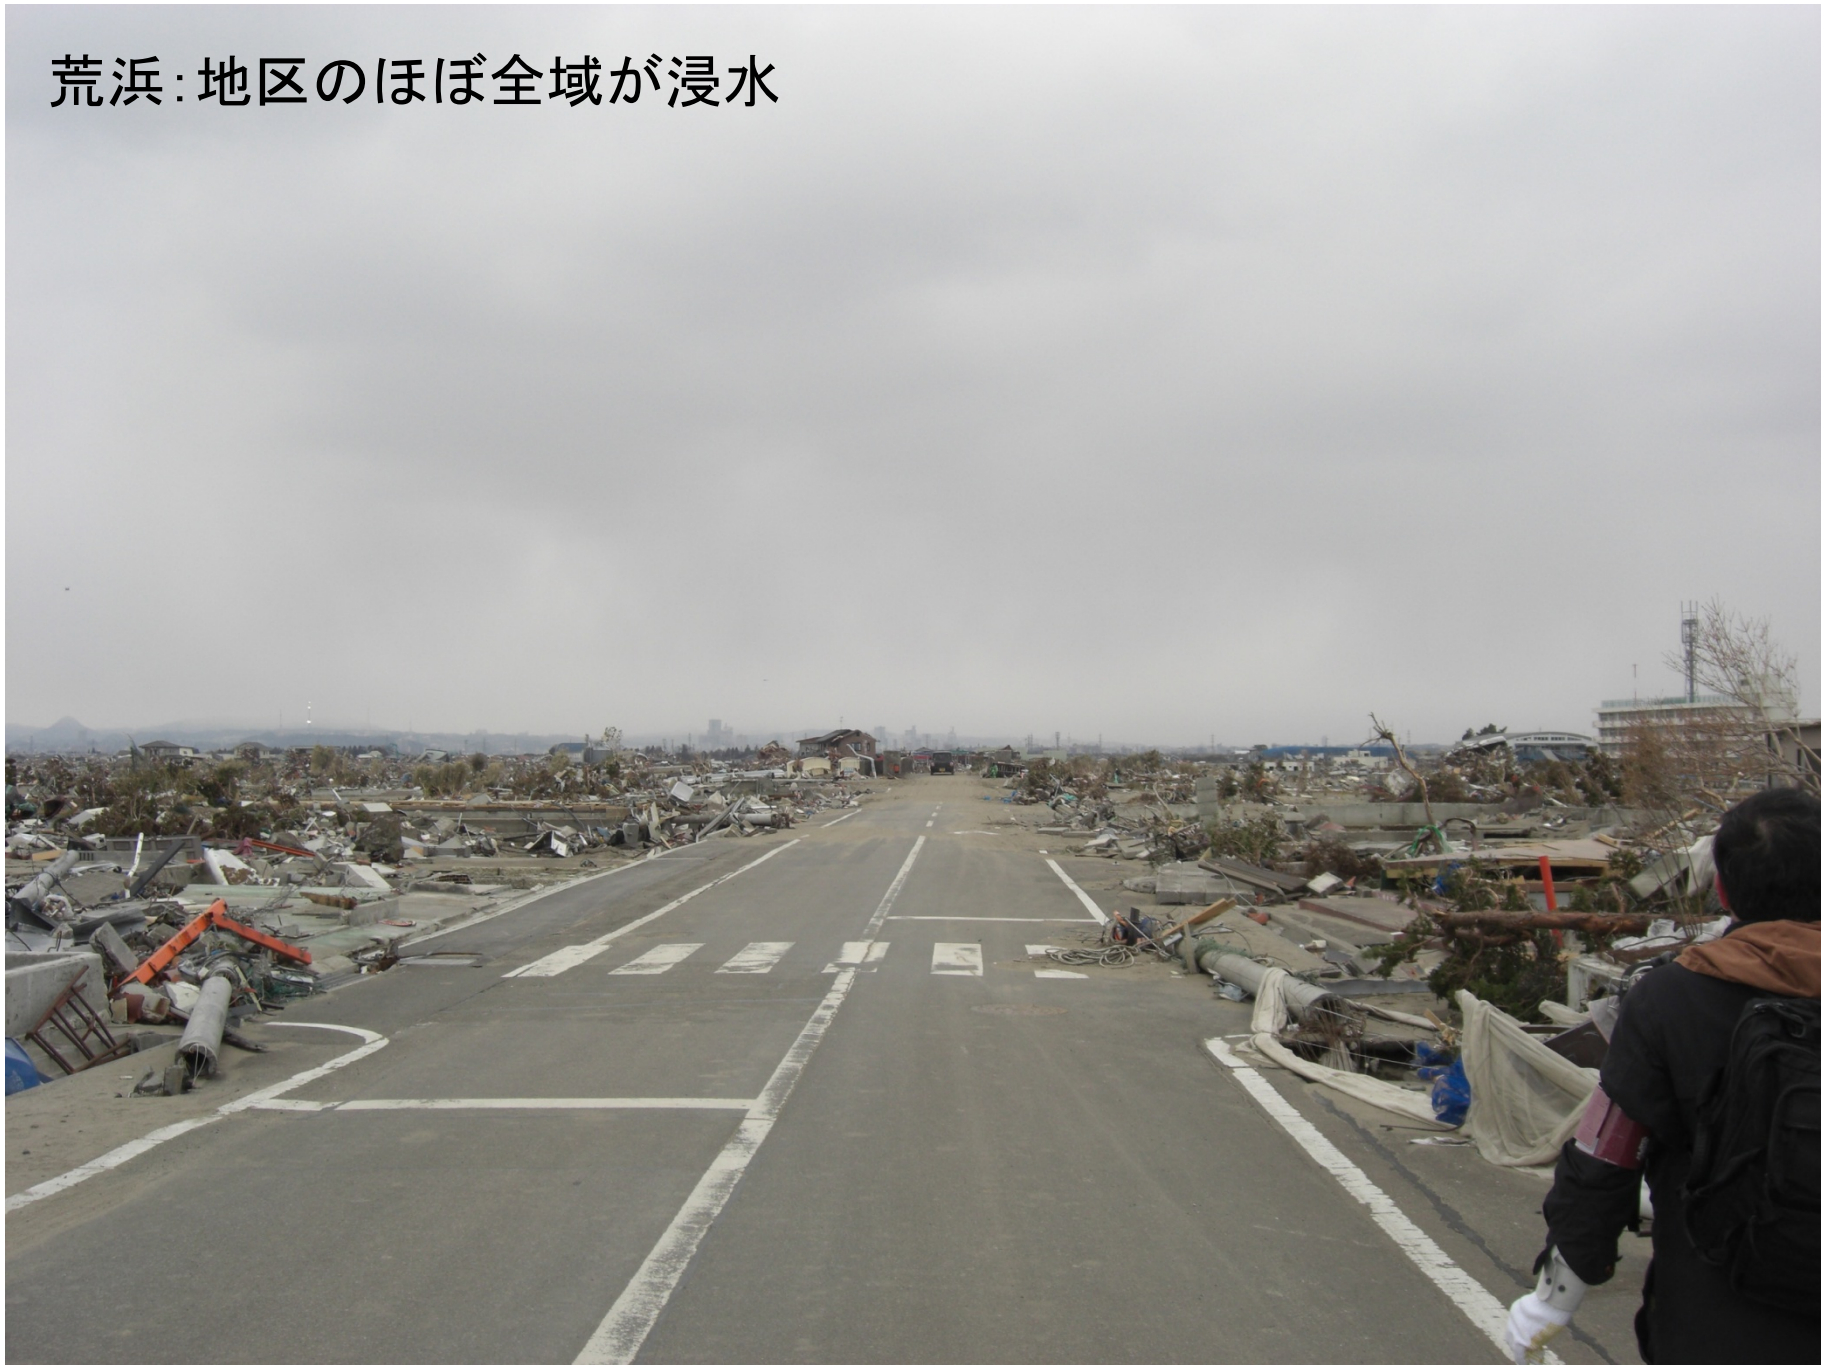
荒浜：地区のほぼ全域が浸水

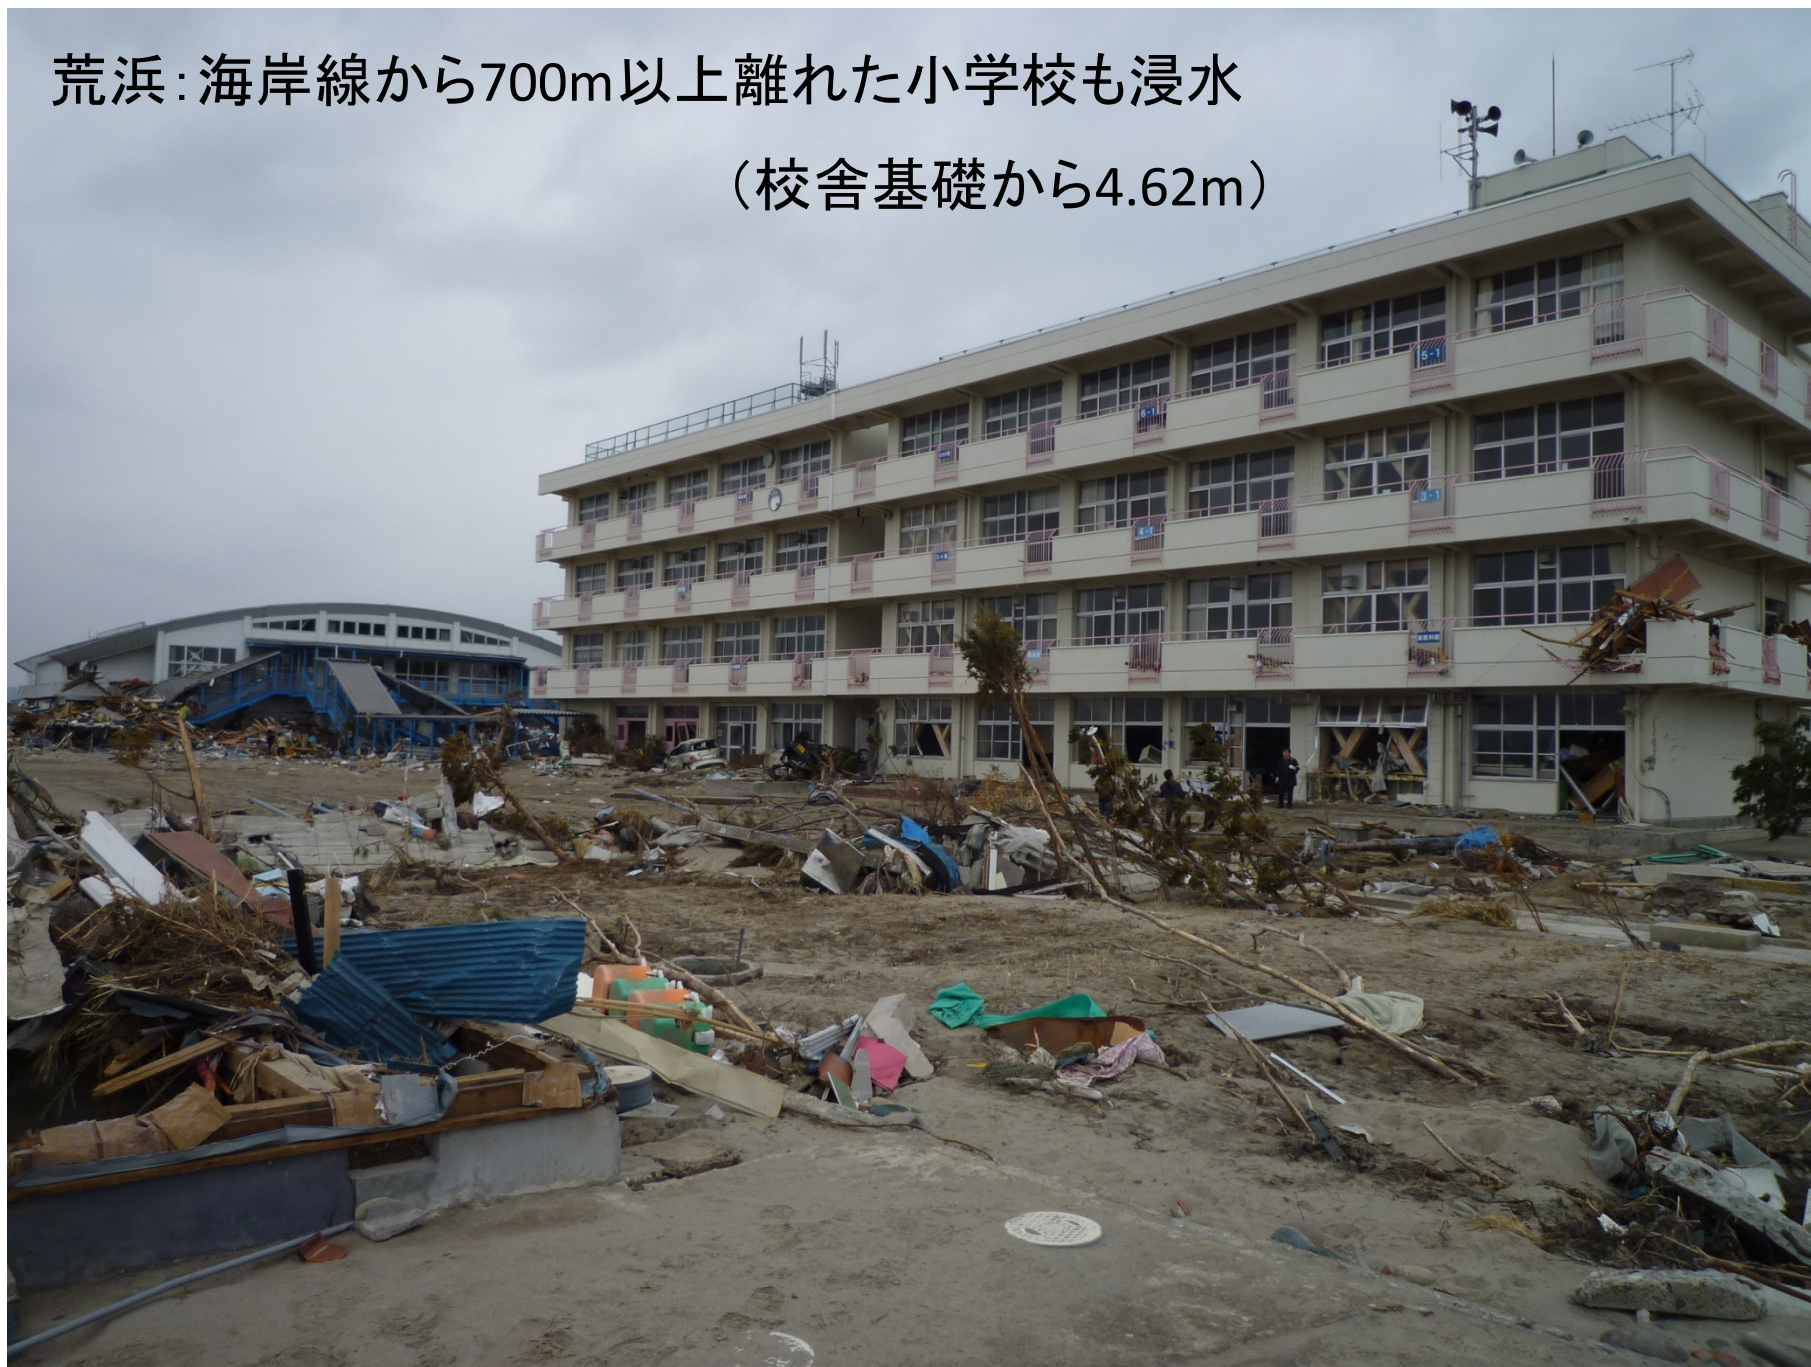
荒浜：海岸線から700m以上離れた小学校も浸水  
(校舎基礎から4.62m)

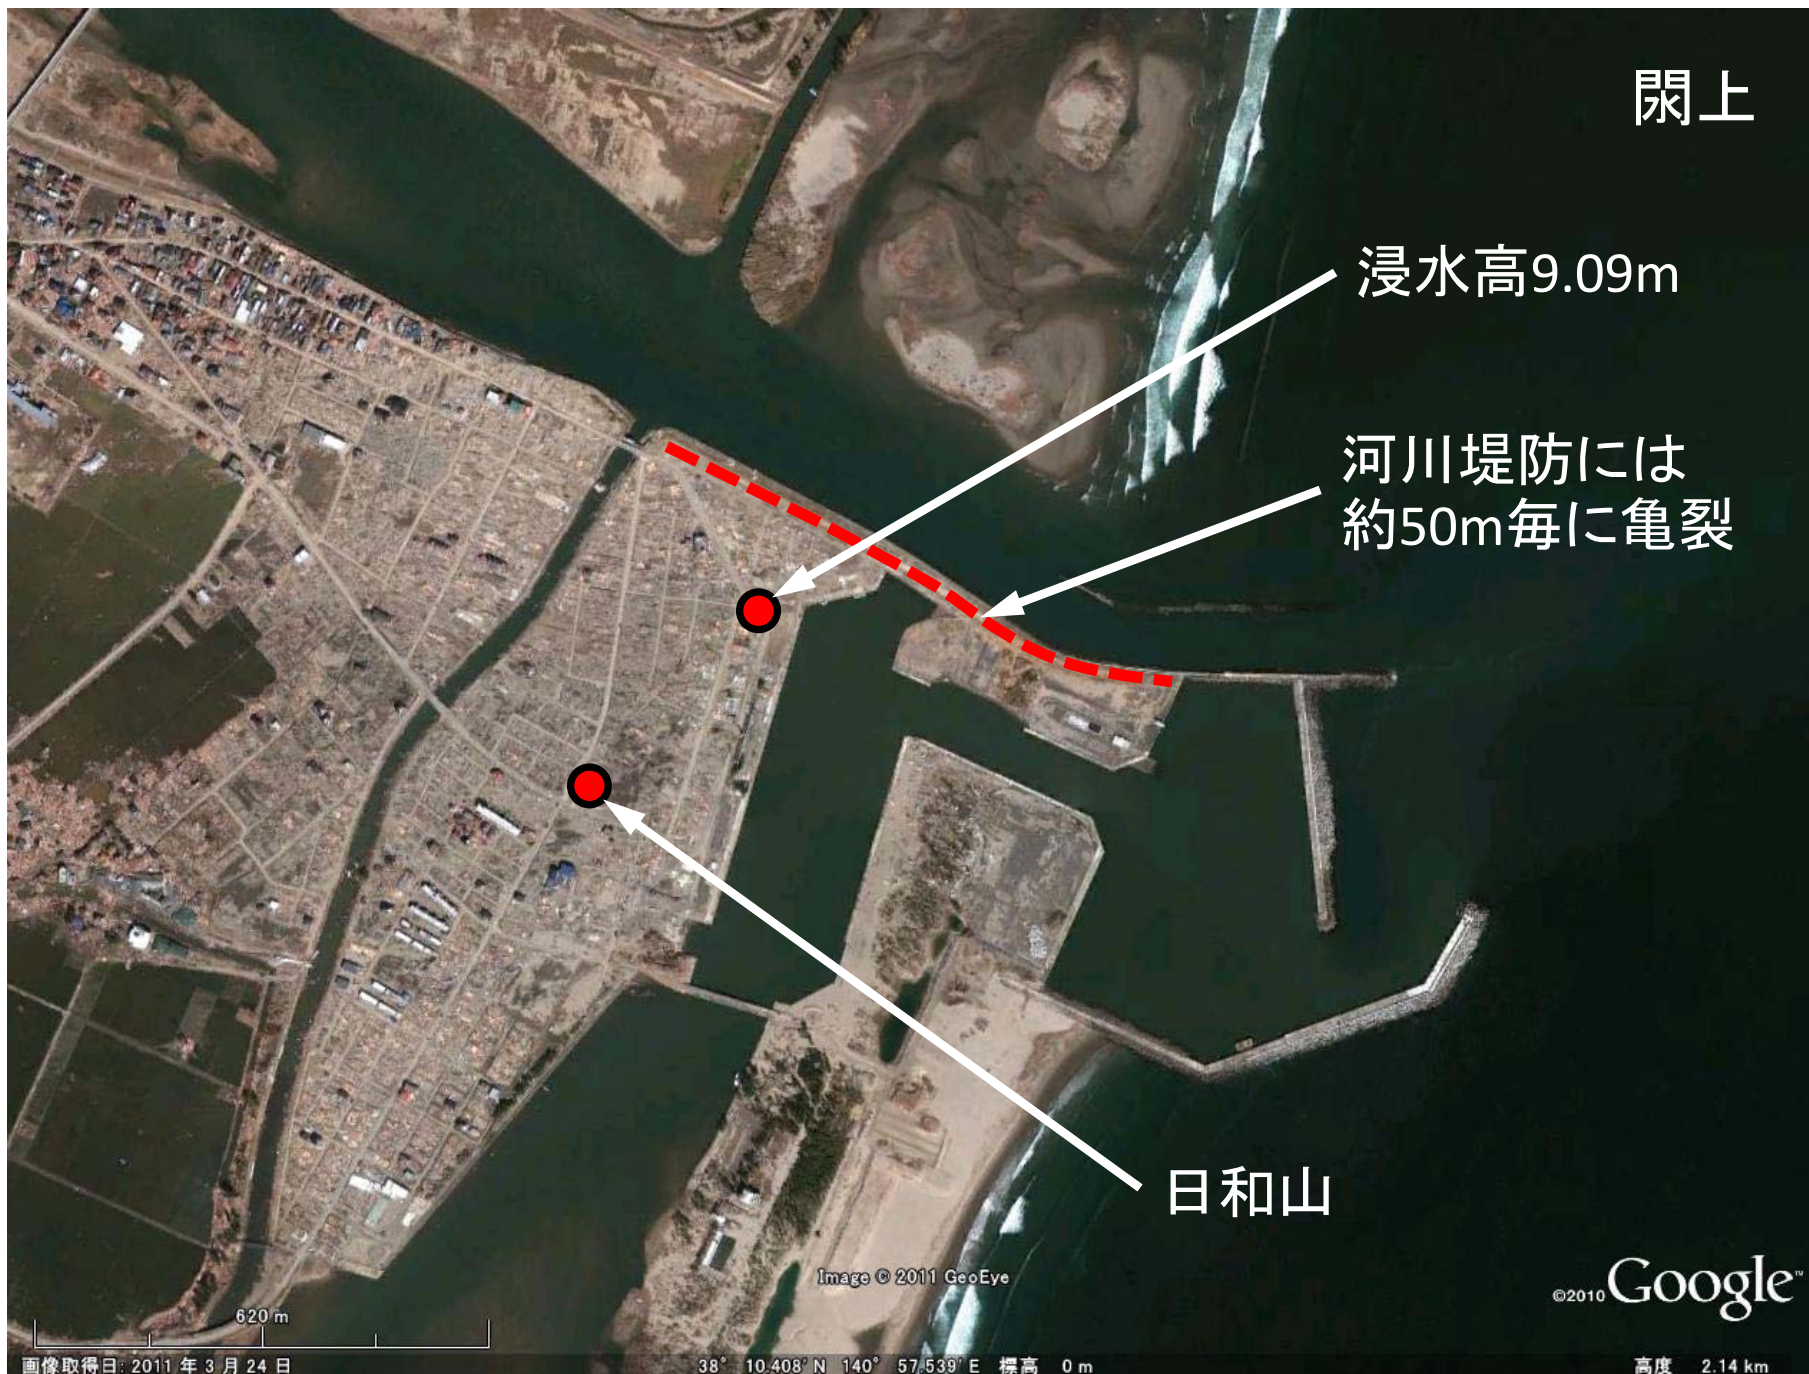
河川堤防には  
約50m毎に亀裂

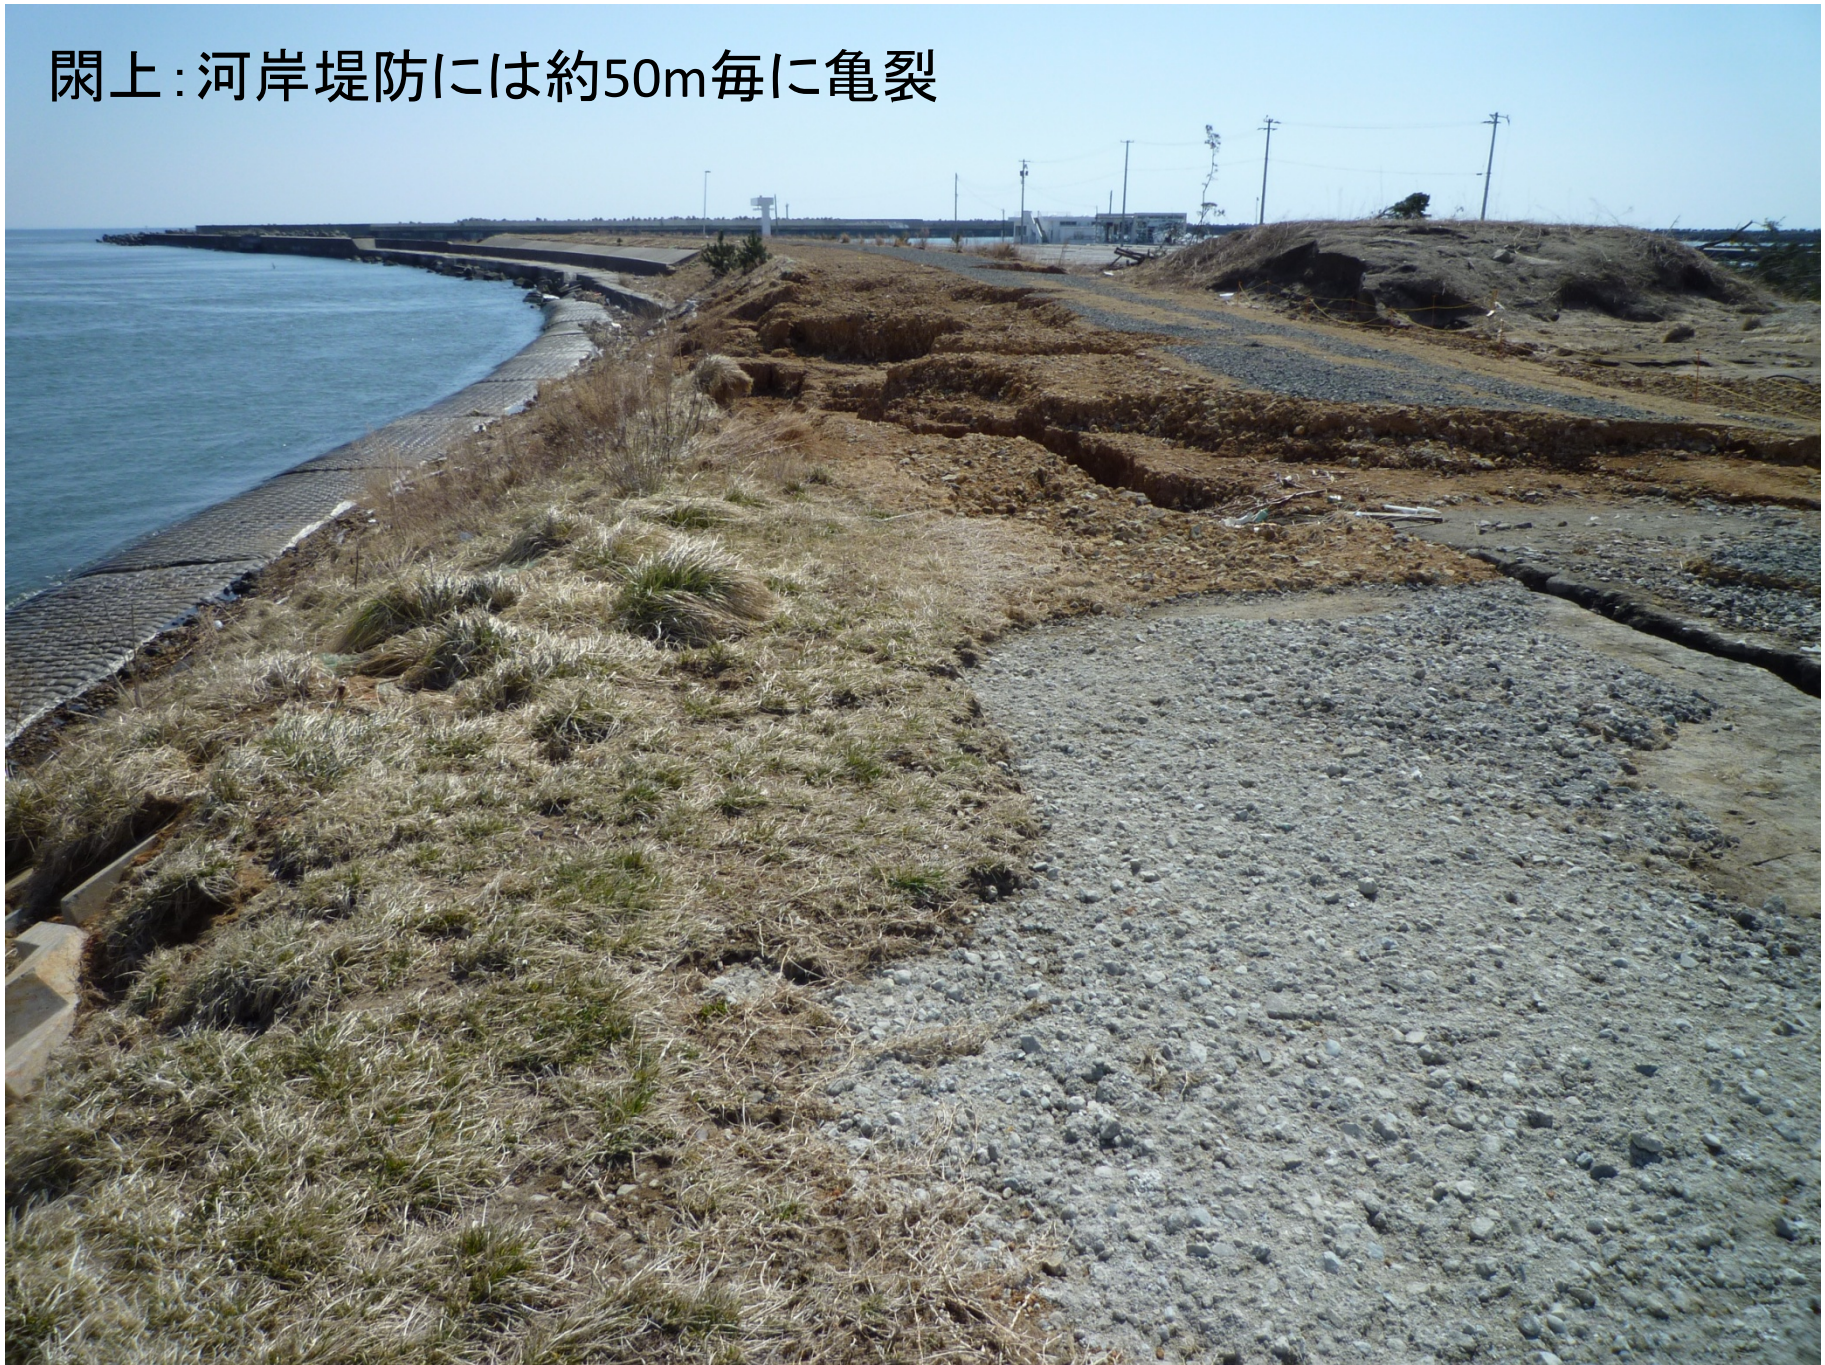
閑上：河岸堤防には約50m毎に亀裂

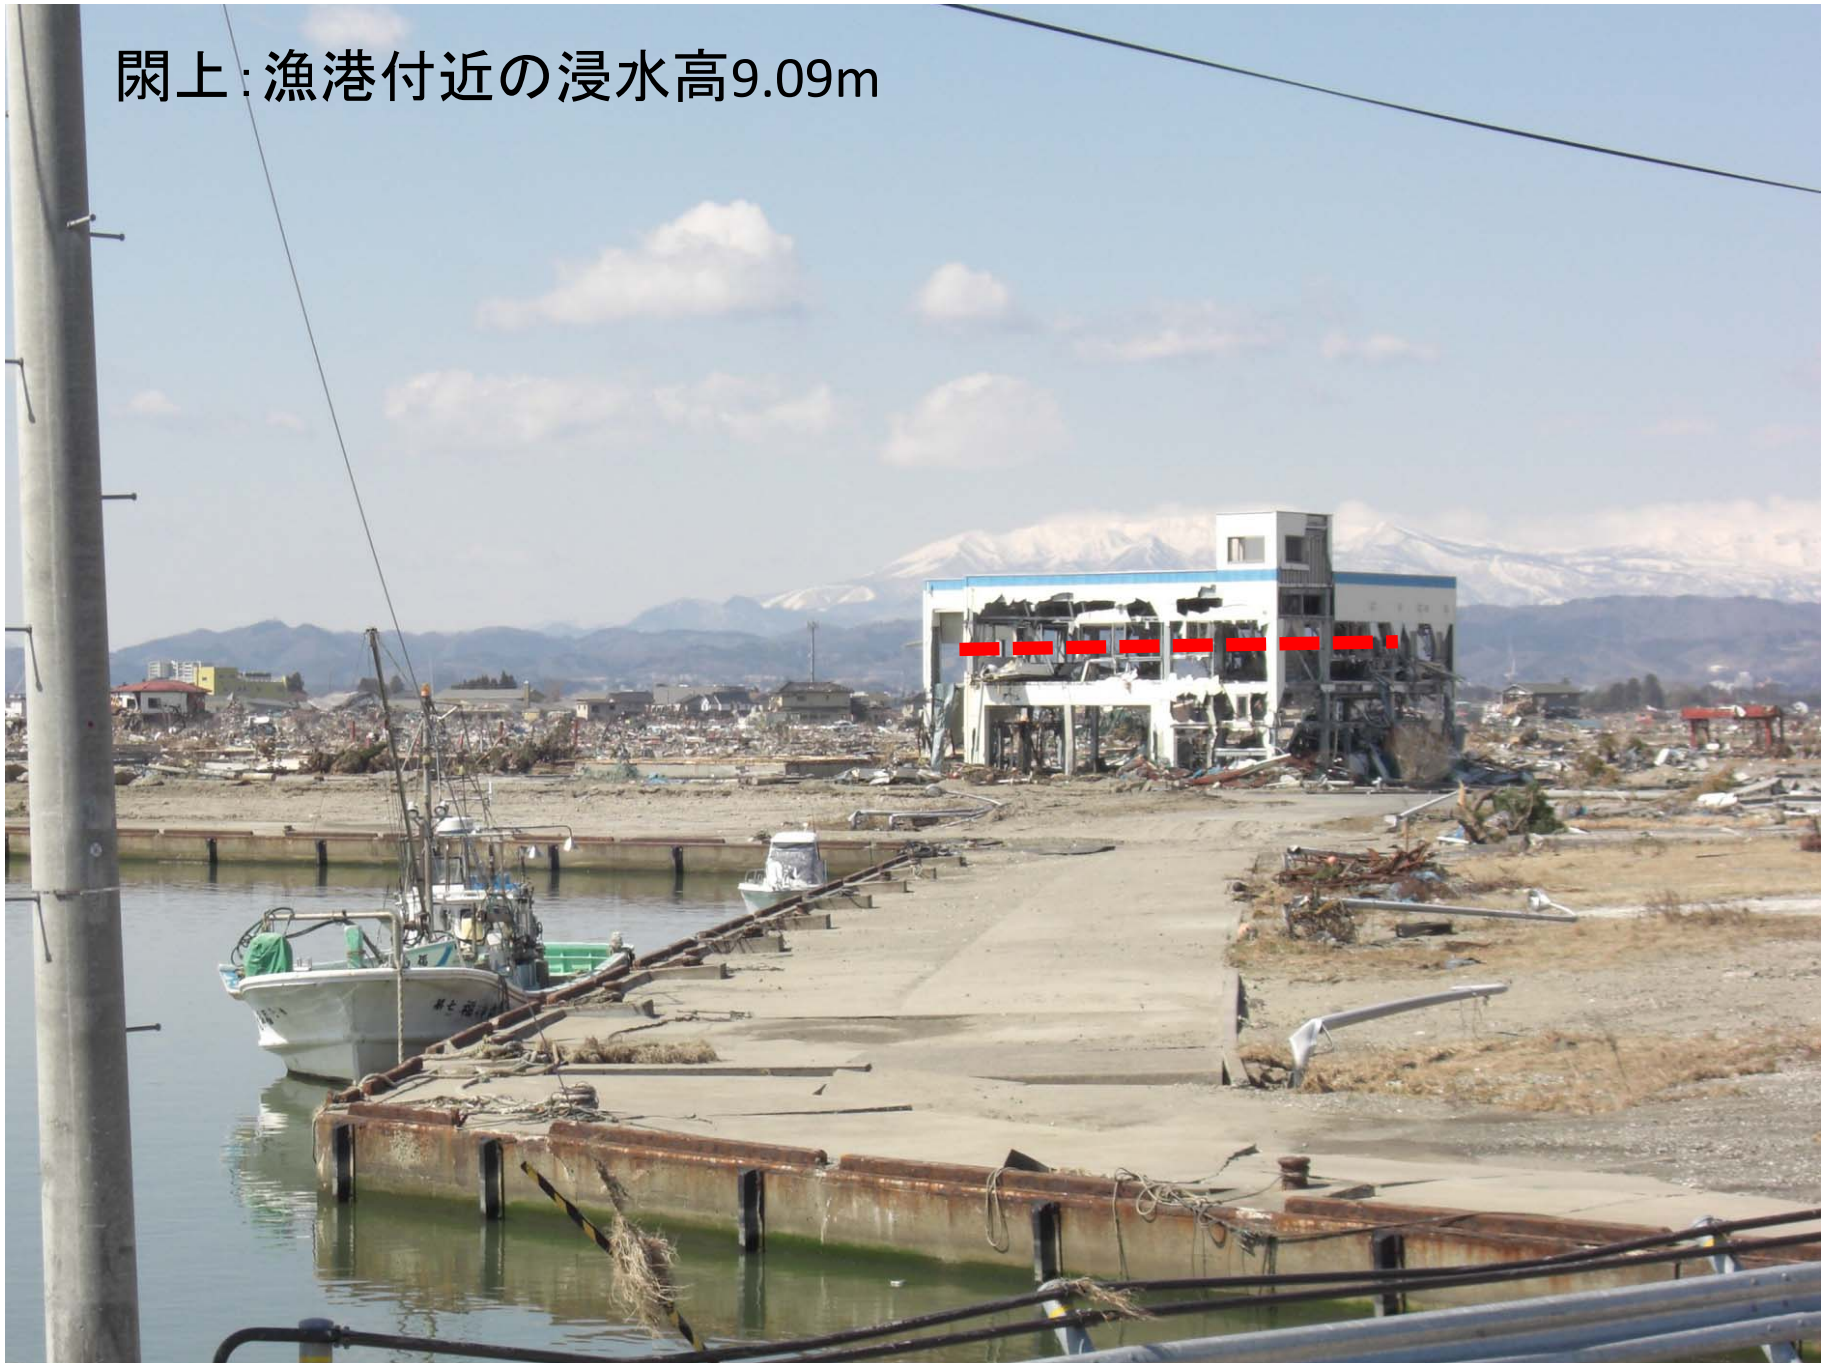
閑上: 漁港付近の浸水高9.09m

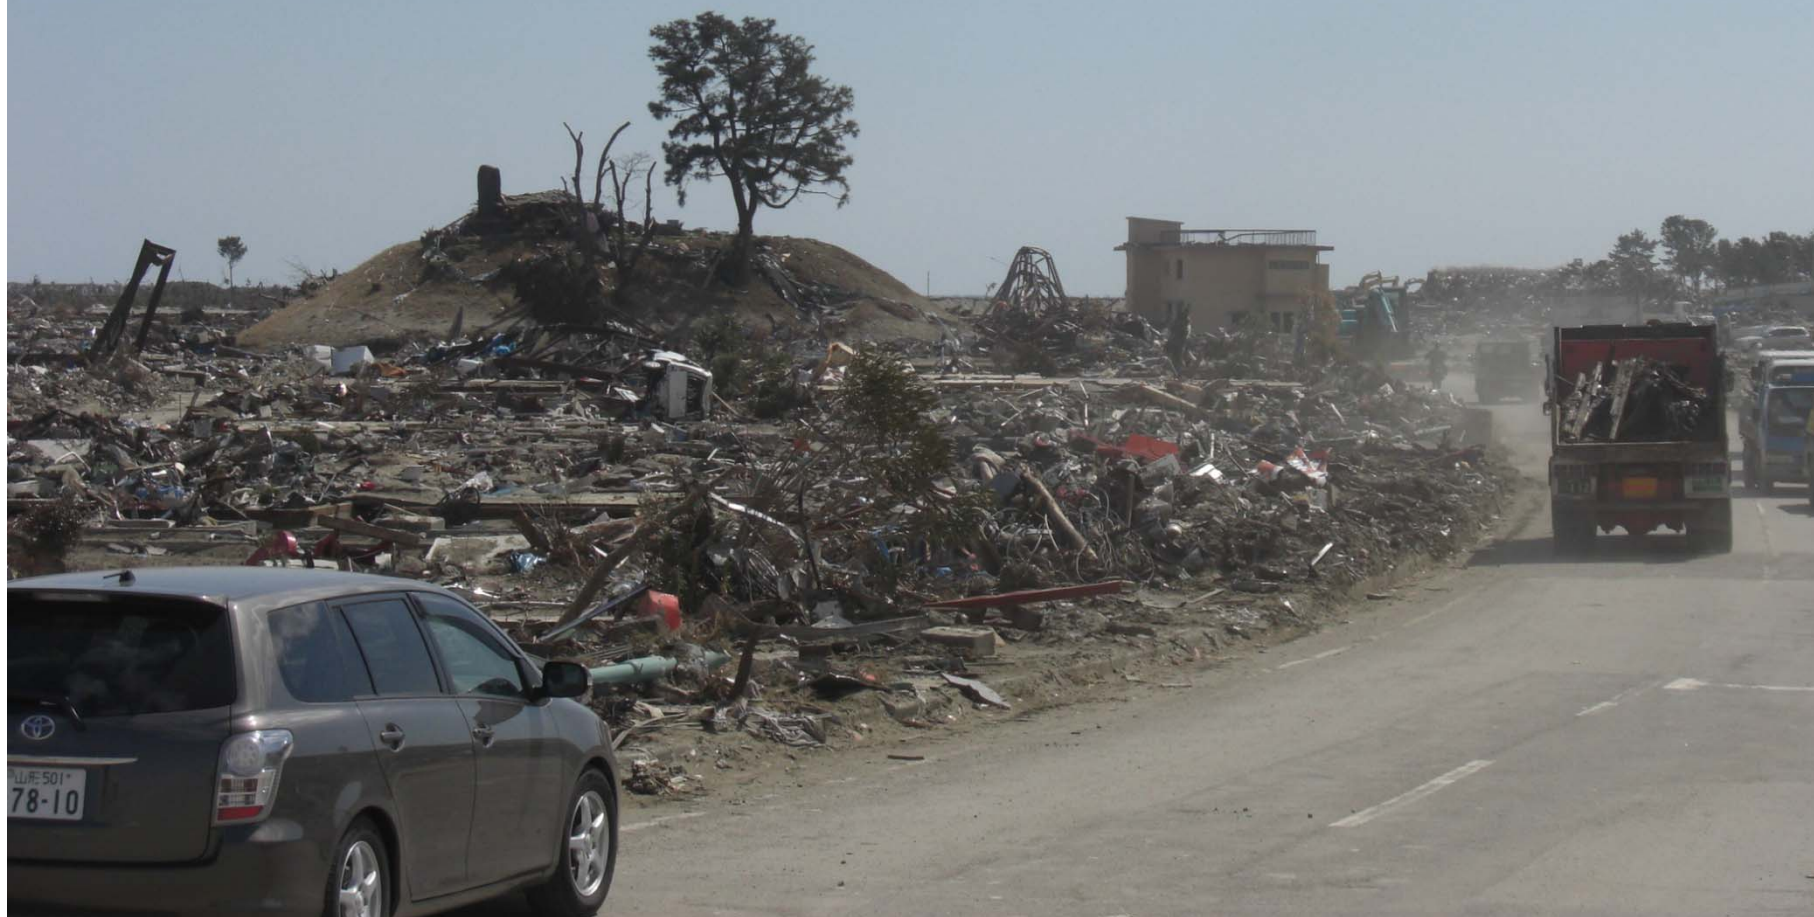
閑上：日和山は避難場所になったと考えられるが、  
頂上から2.10mまで浸水

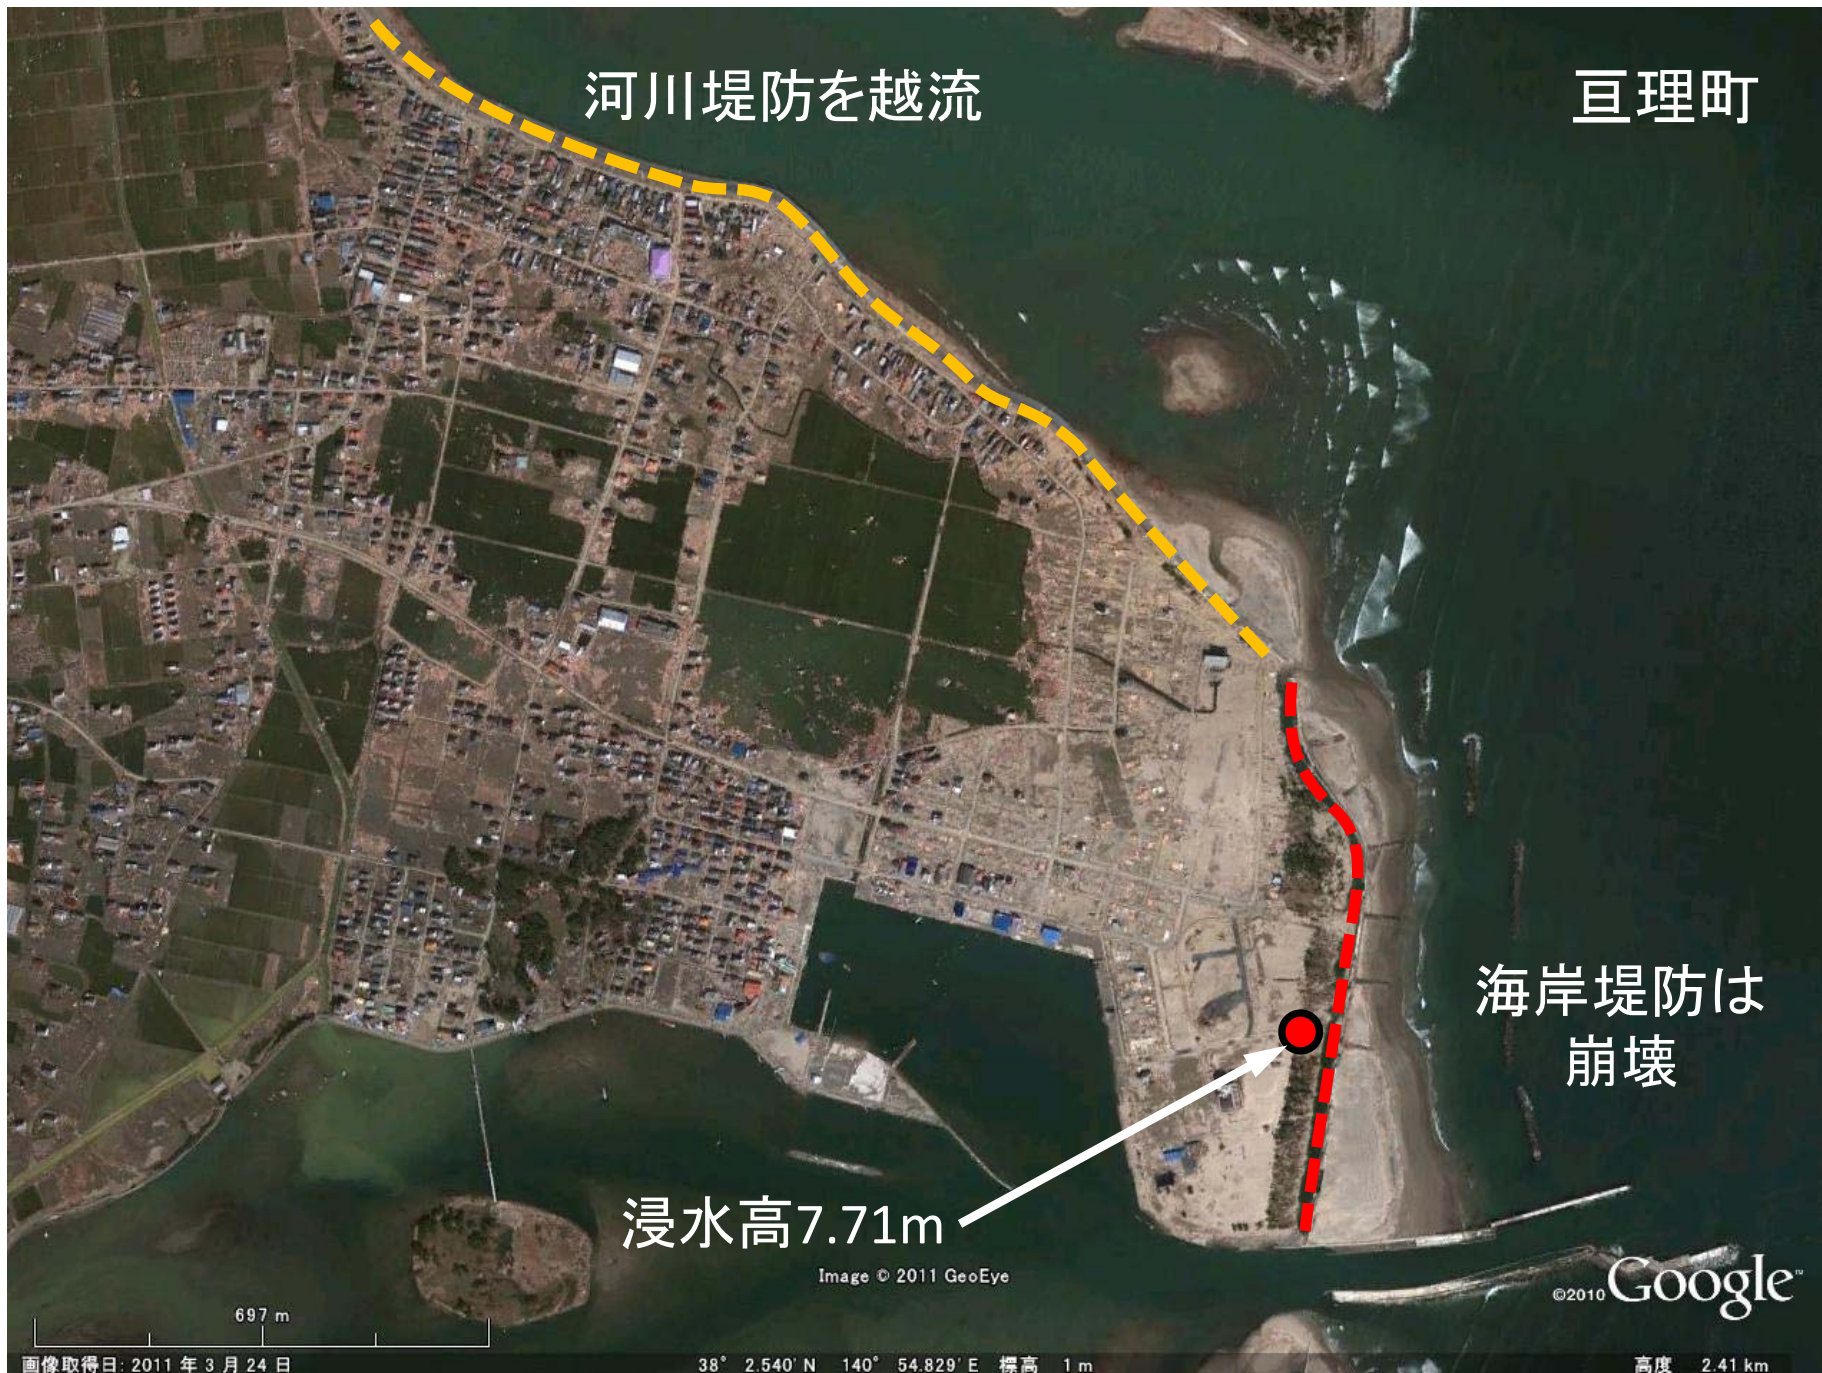
河川堤防を越流

海岸堤防は  
崩壊

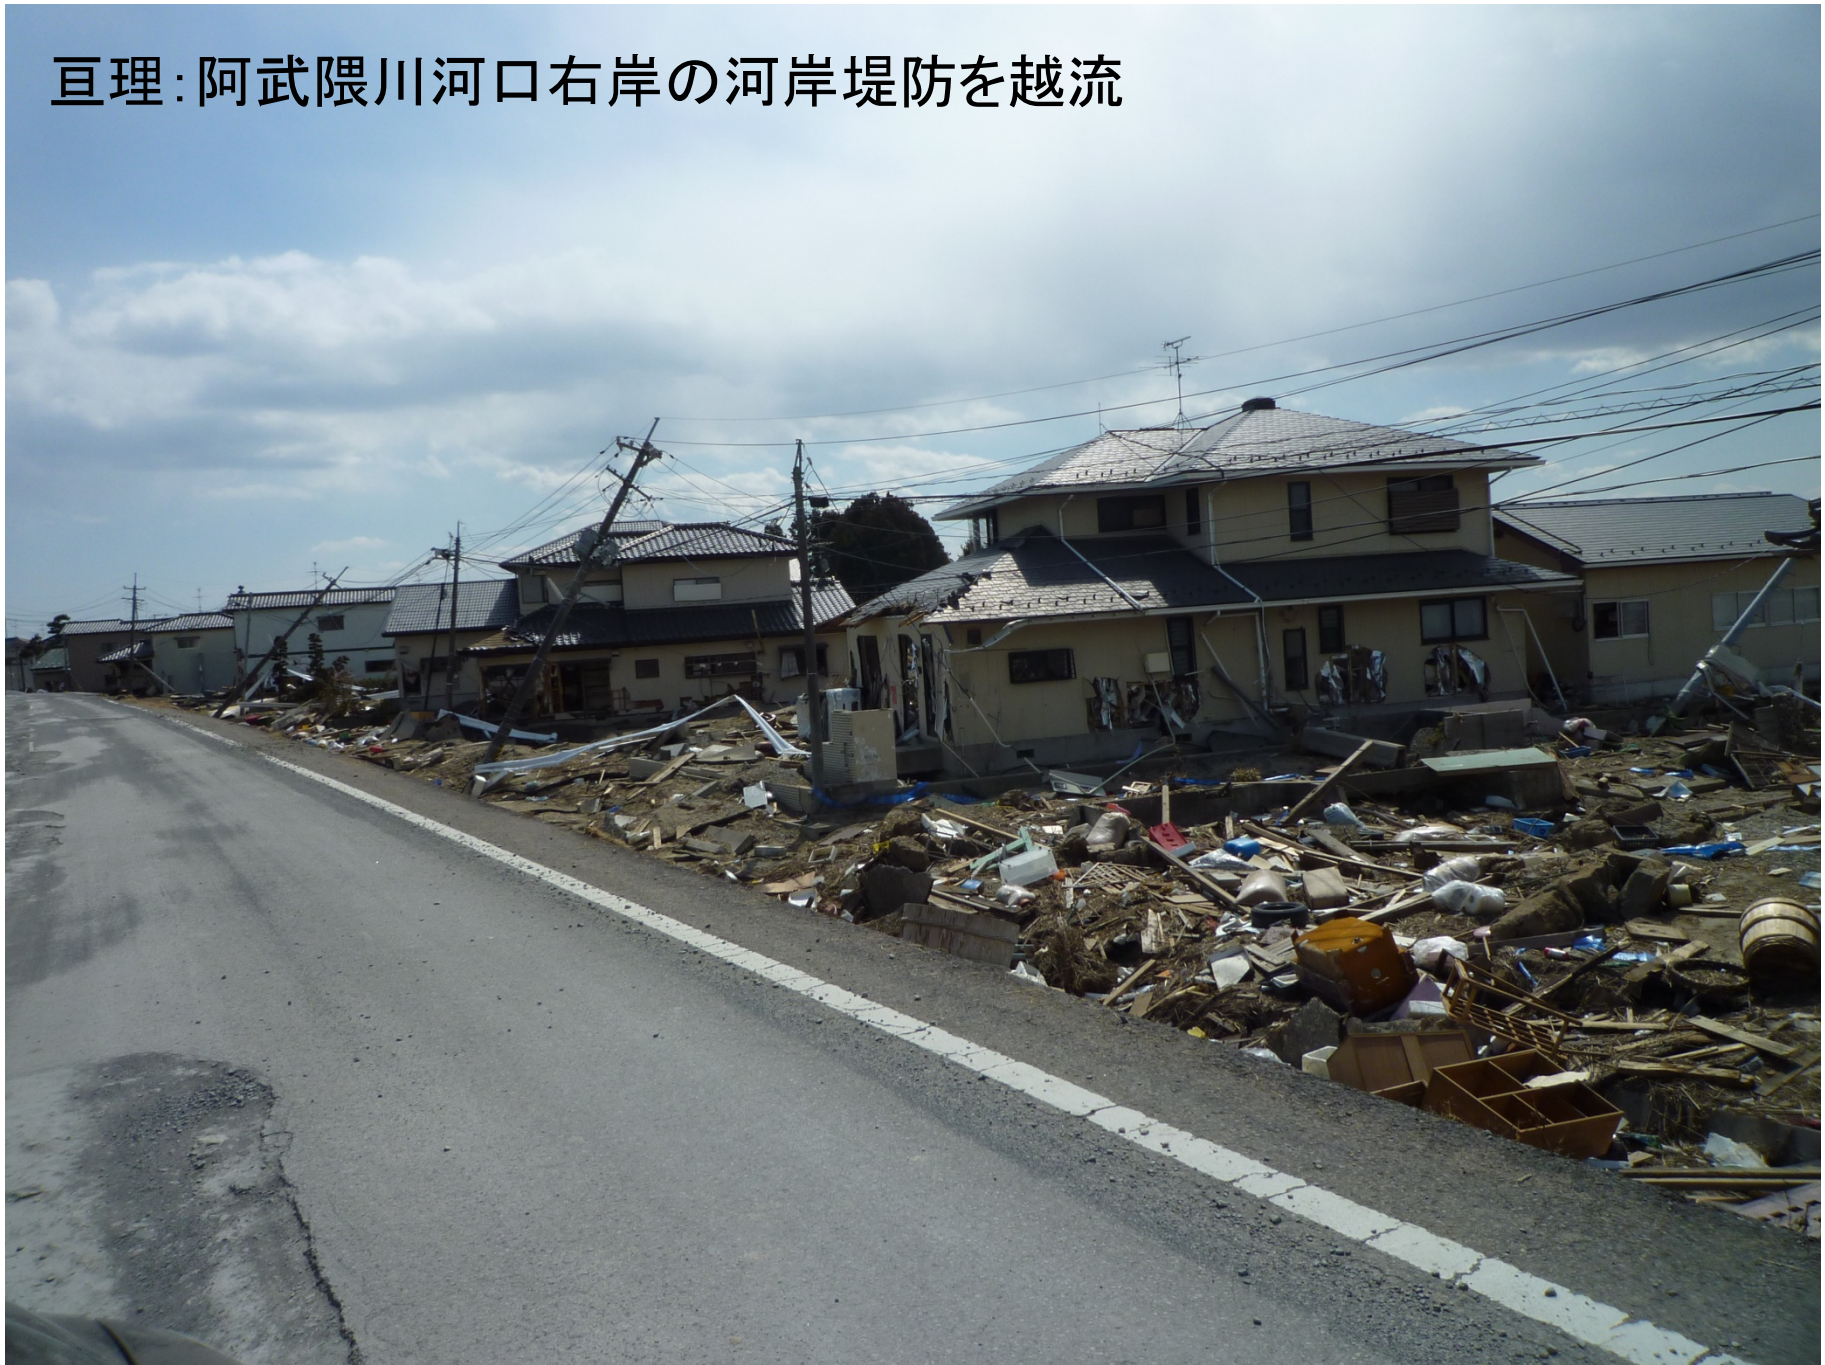
亘理：阿武隈川河口右岸の河岸堤防を越流

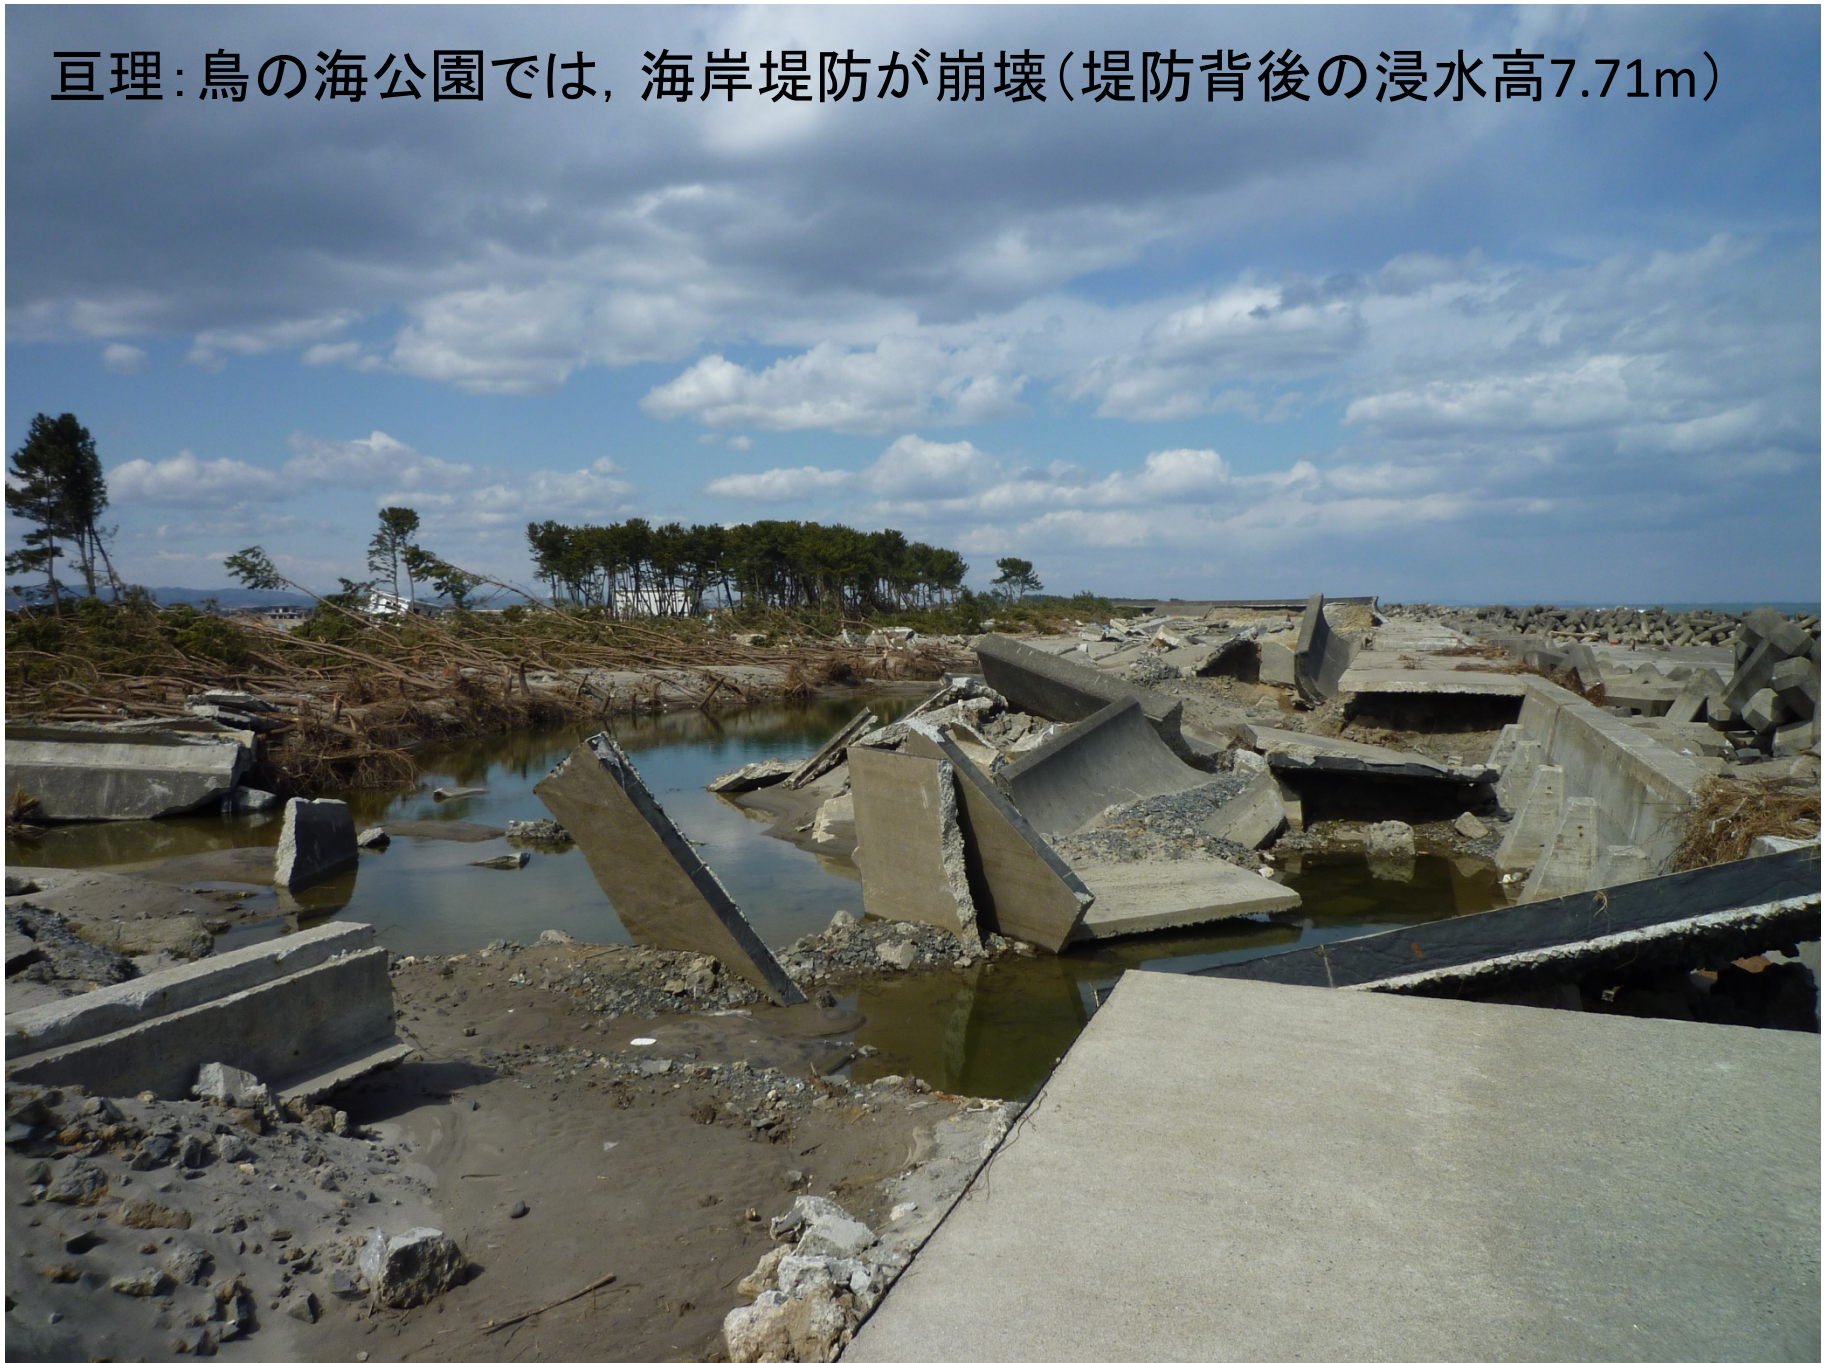
巨理：鳥の海公園では，海岸堤防が崩壊（堤防背後の浸水高7.71m）
