# 宮城県・福島県 津波被害調査

土木学会海洋開発委員会 早稲田大学隊

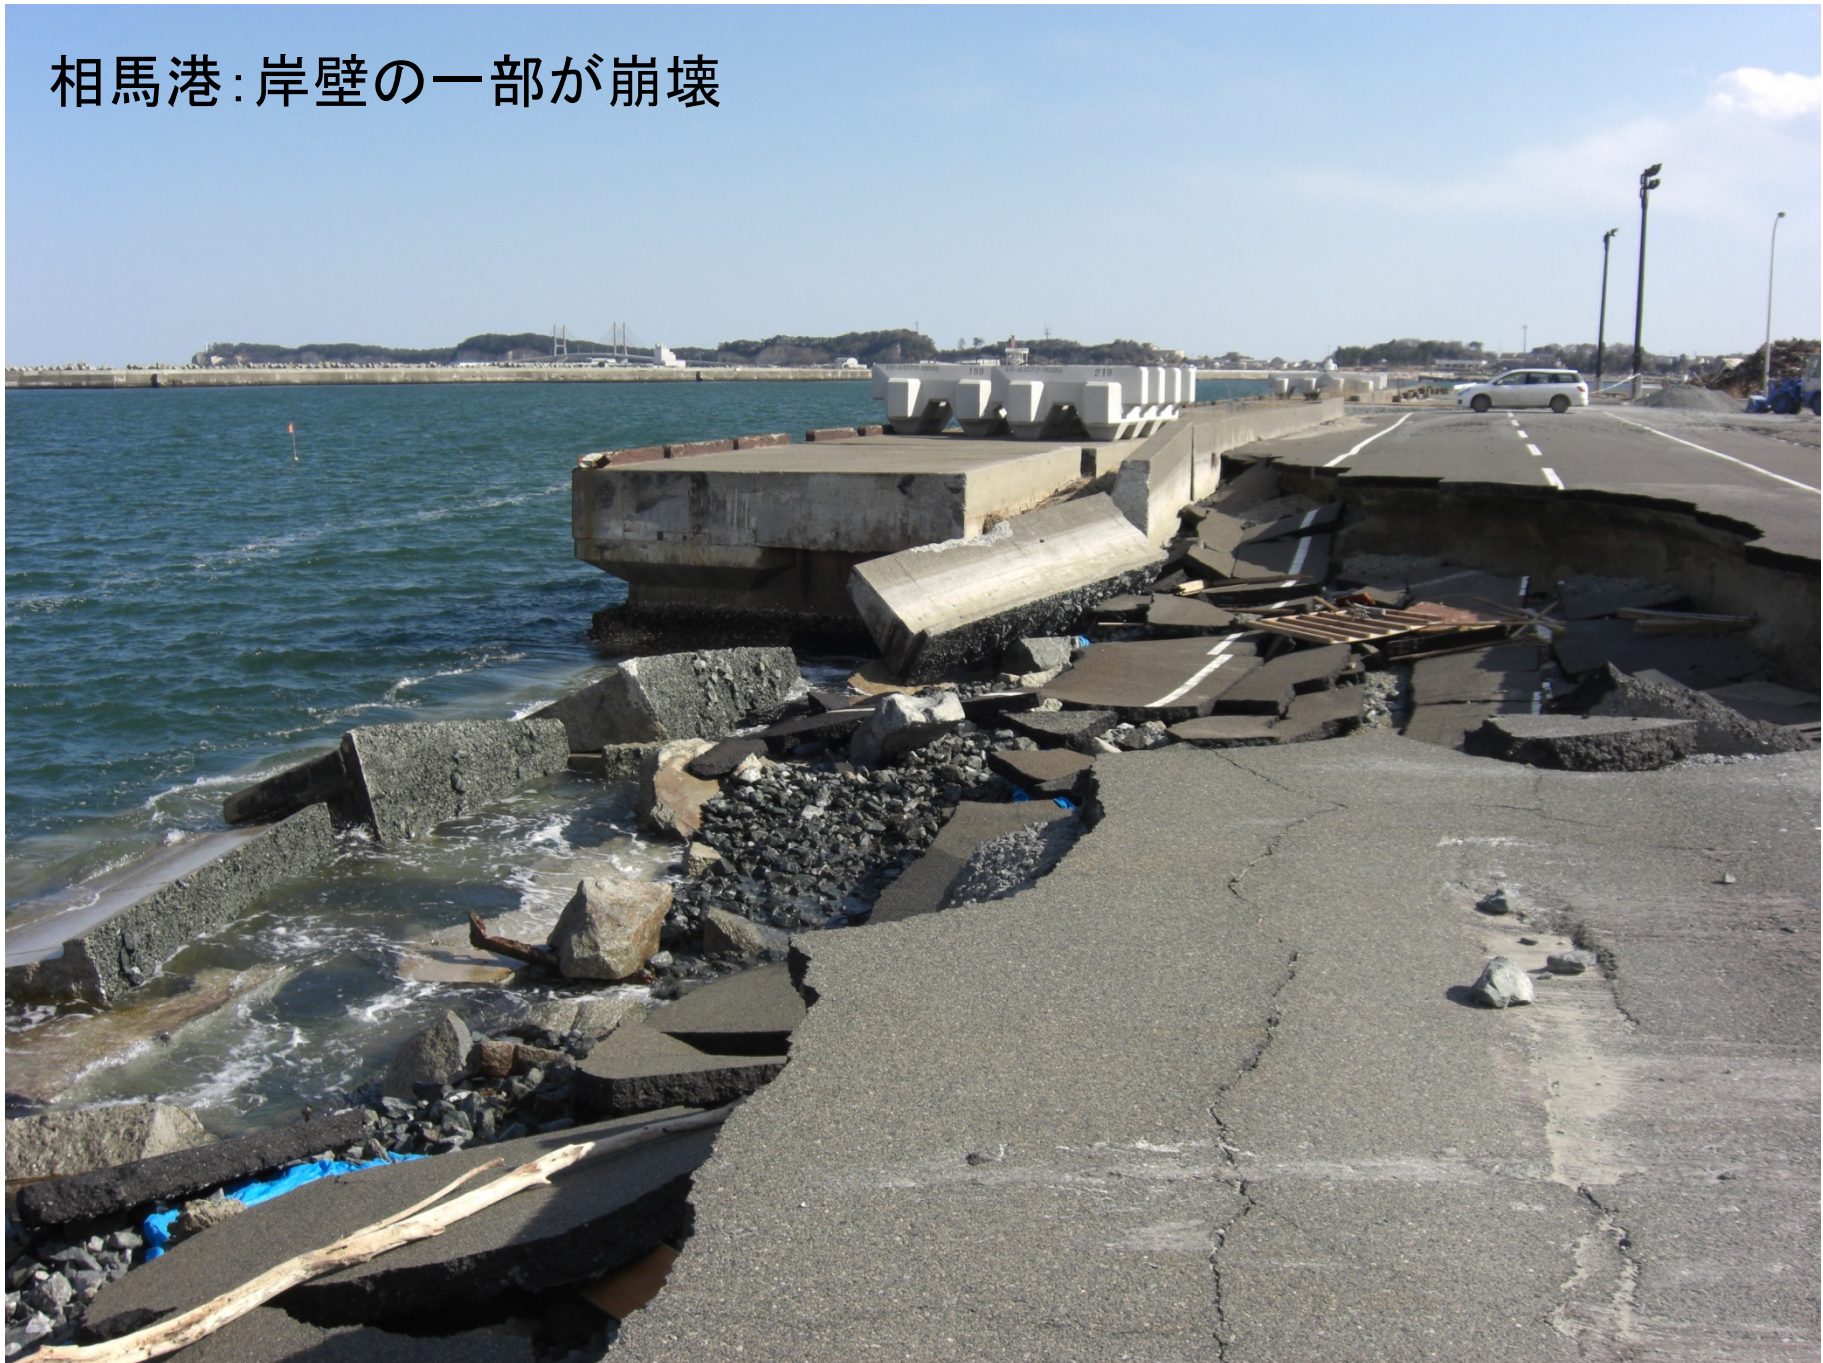
相馬港：岸壁の一部が崩壊

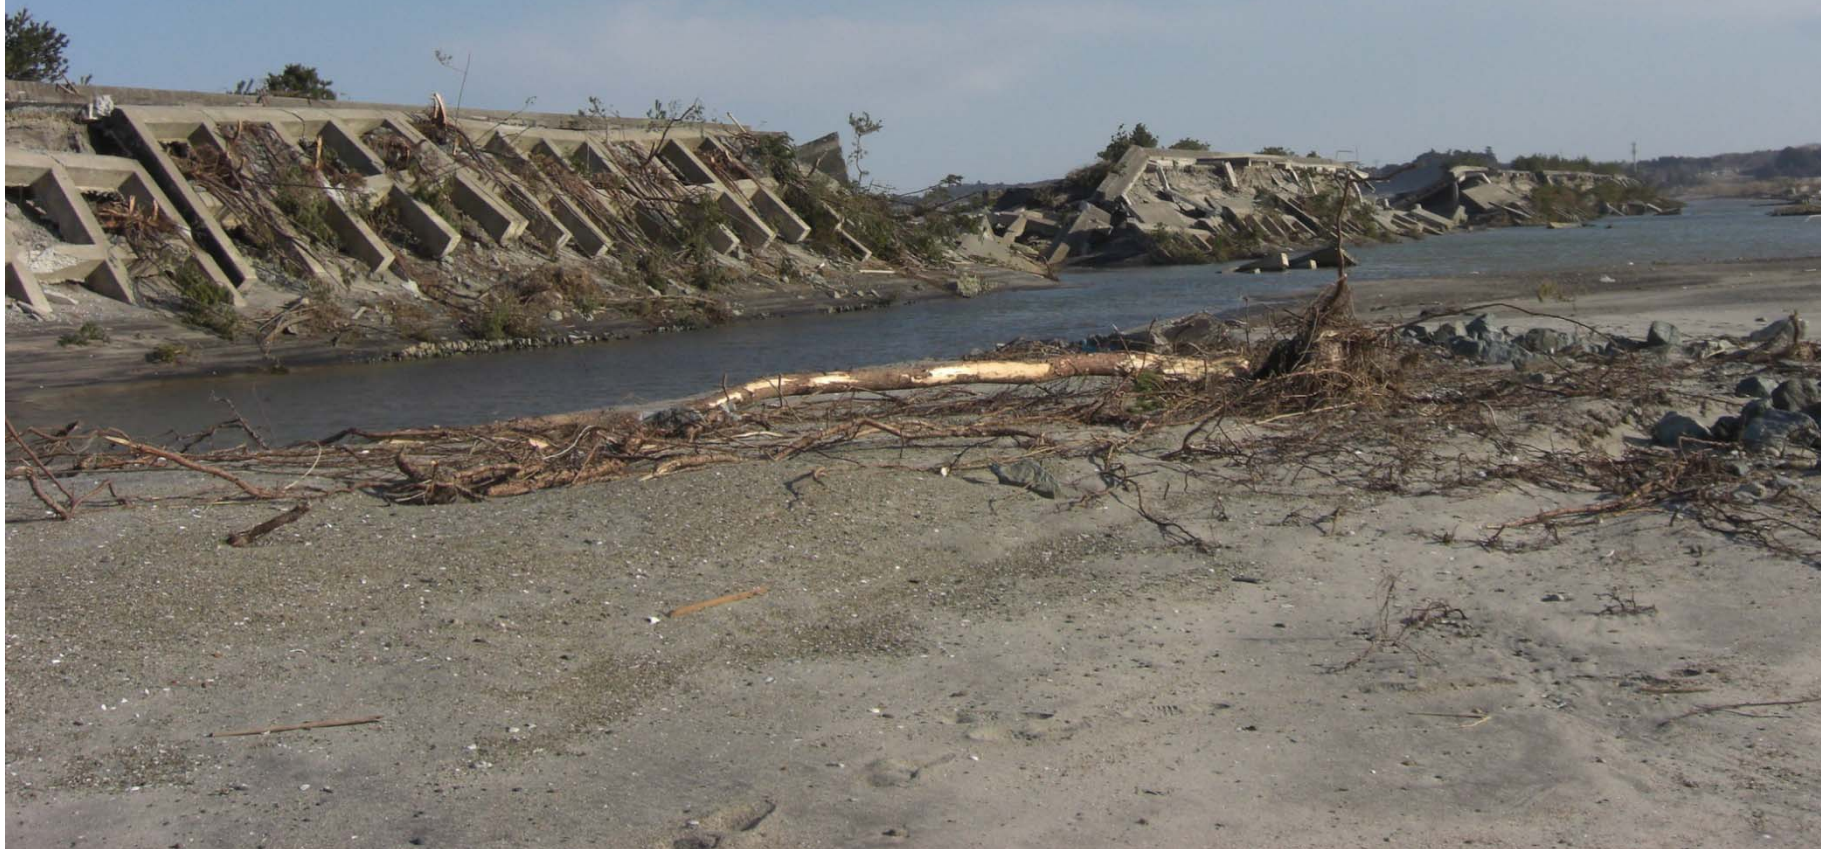
相馬市磯部: 海岸堤防の大規模な崩壊(堤防背後の浸水高6.86m)  
集落の壊滅
