# 海岸構造物等の被災と避難

JSCE-PICE合同調査団

有川太郎(港湾空港技術研究所)

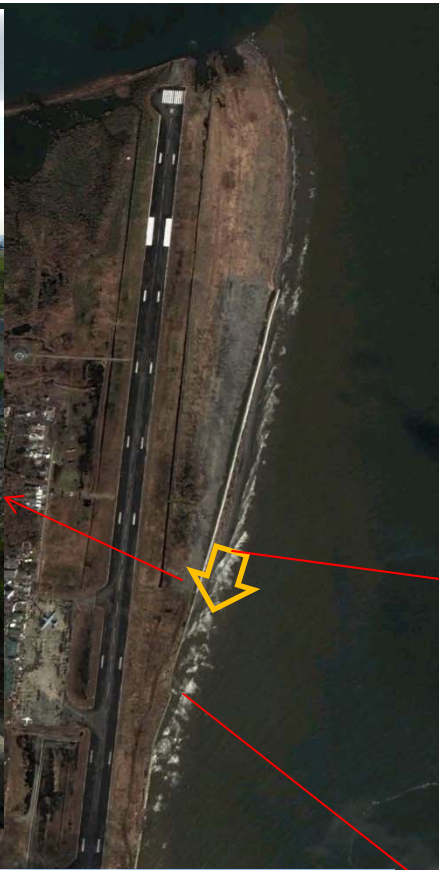
洗掘

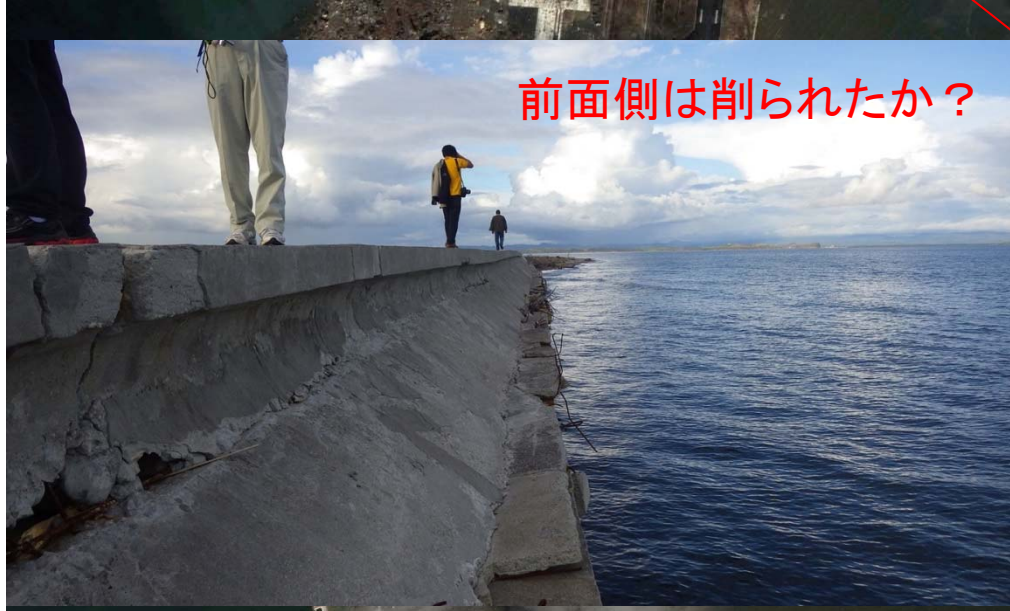
前面側は削られたか？

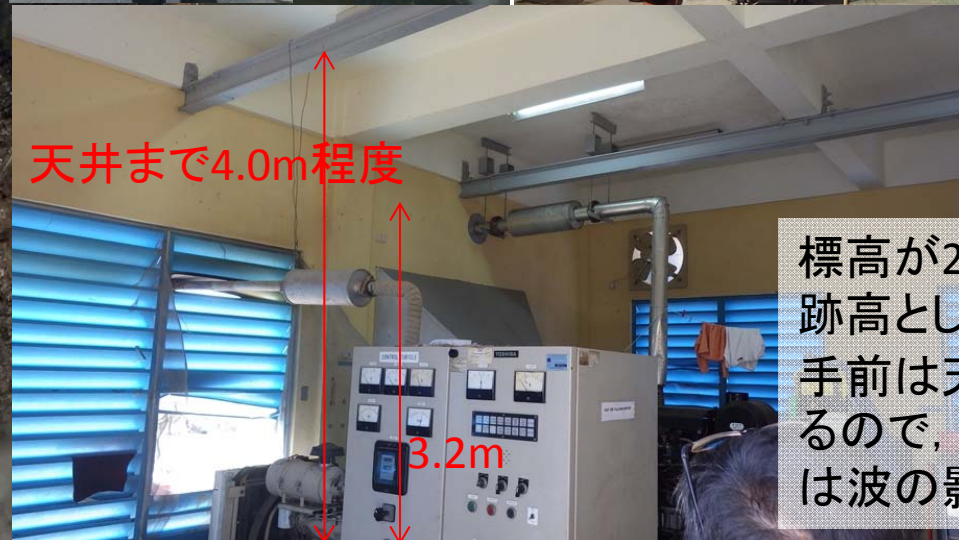
天井まで4.0m程度

標高が2.0mであるので、痕跡高としては5.2m. ただし、手前は天井まで当たっているので、6.0mに痕跡. これは波の影響か

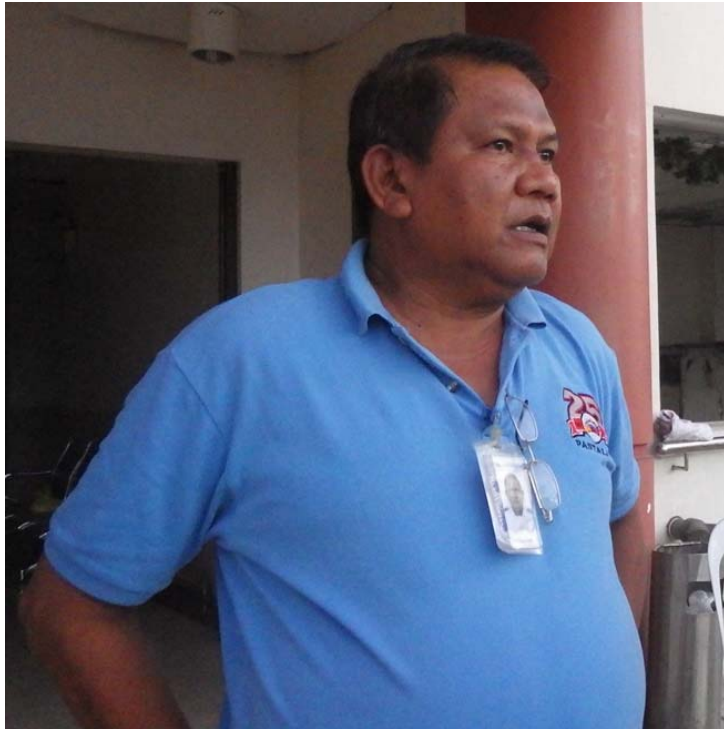
2階まで水が来た。朝6時ごろから上昇はじめ、7時40分には、1階の床(地表50cm)まで来た。その3分後一気に階段を駆け上がるように、2階の床(地表4m)まで水が押し寄せたので、さらに上に逃げた。  
だけど、1階の部屋のソファの上にあったものは濡れなかったのが不思議だった  
また、上で窓から手を出したら、すごいスピードだった

➡ 地表面は2mであるので、このときの高潮潮位は3m程度と考えられる。また、高波は2~3m程度だったのではないかと

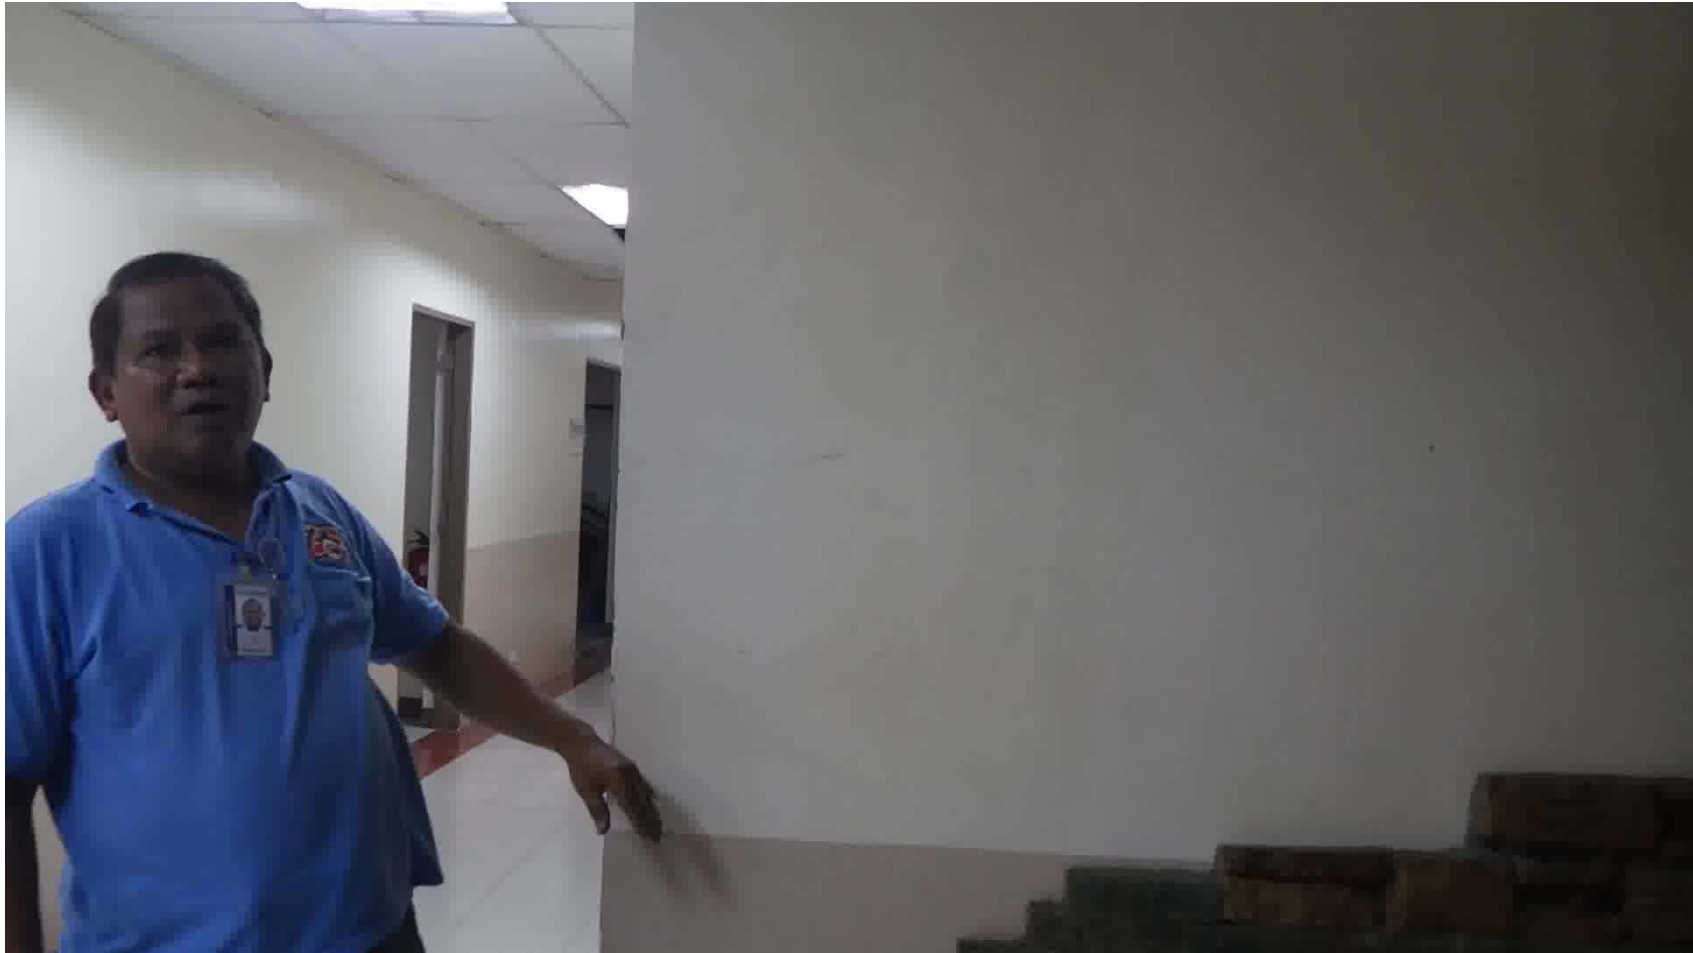
吹き寄せによる波か？

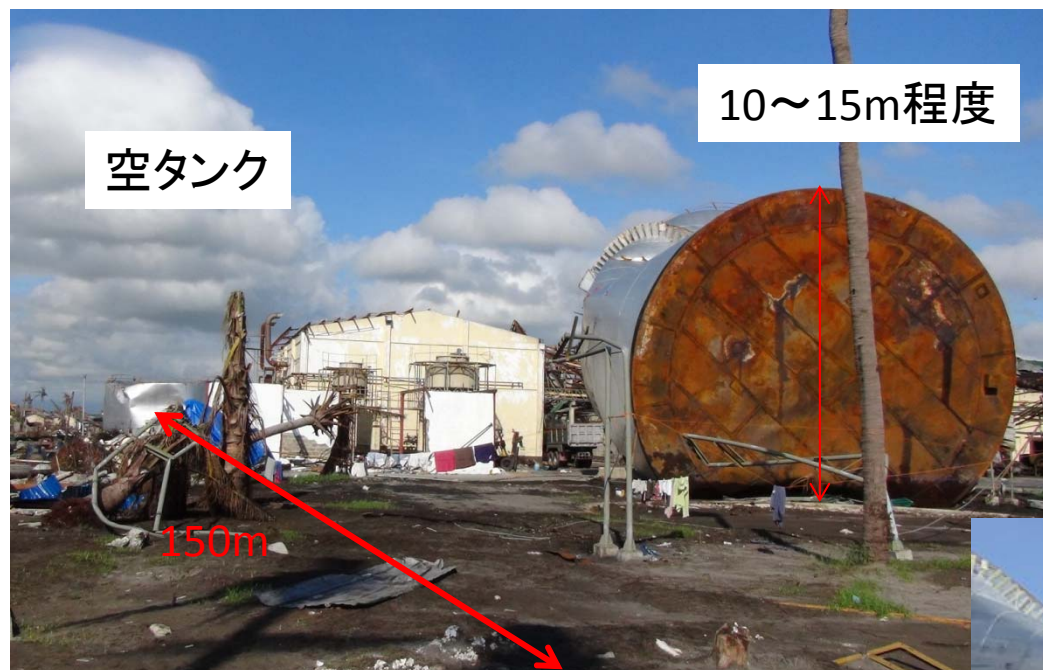
空タンク

10～15m程度

150m

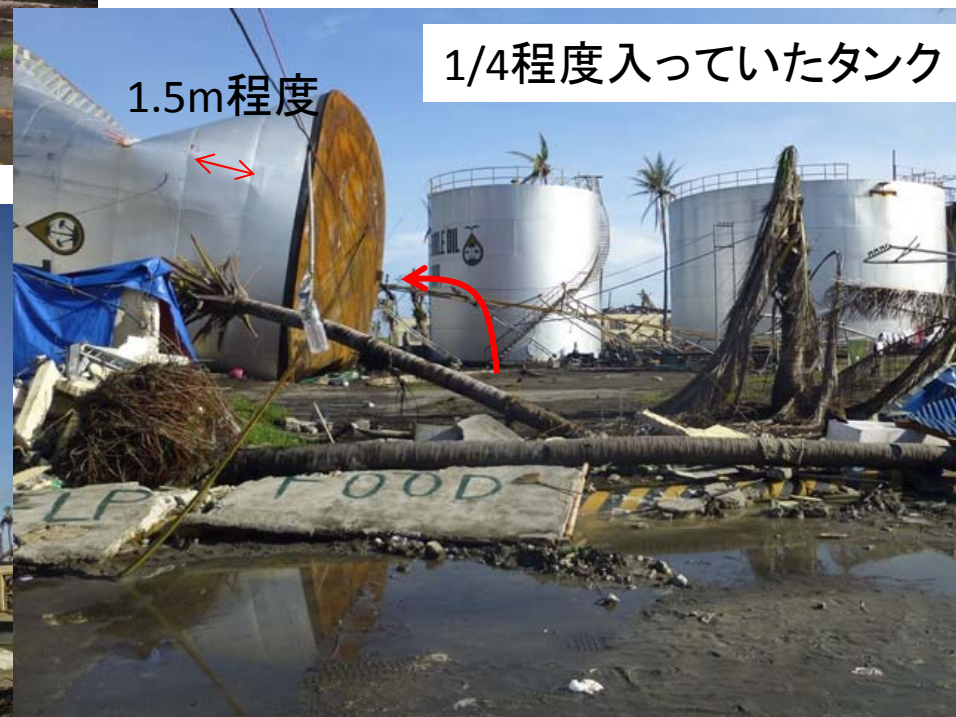
1.5m程度

1/4程度入っていたタンク

似たような位置(3～4m程度の位置)がへこんでいる。これは波力が大きかったことを示していると考えられる

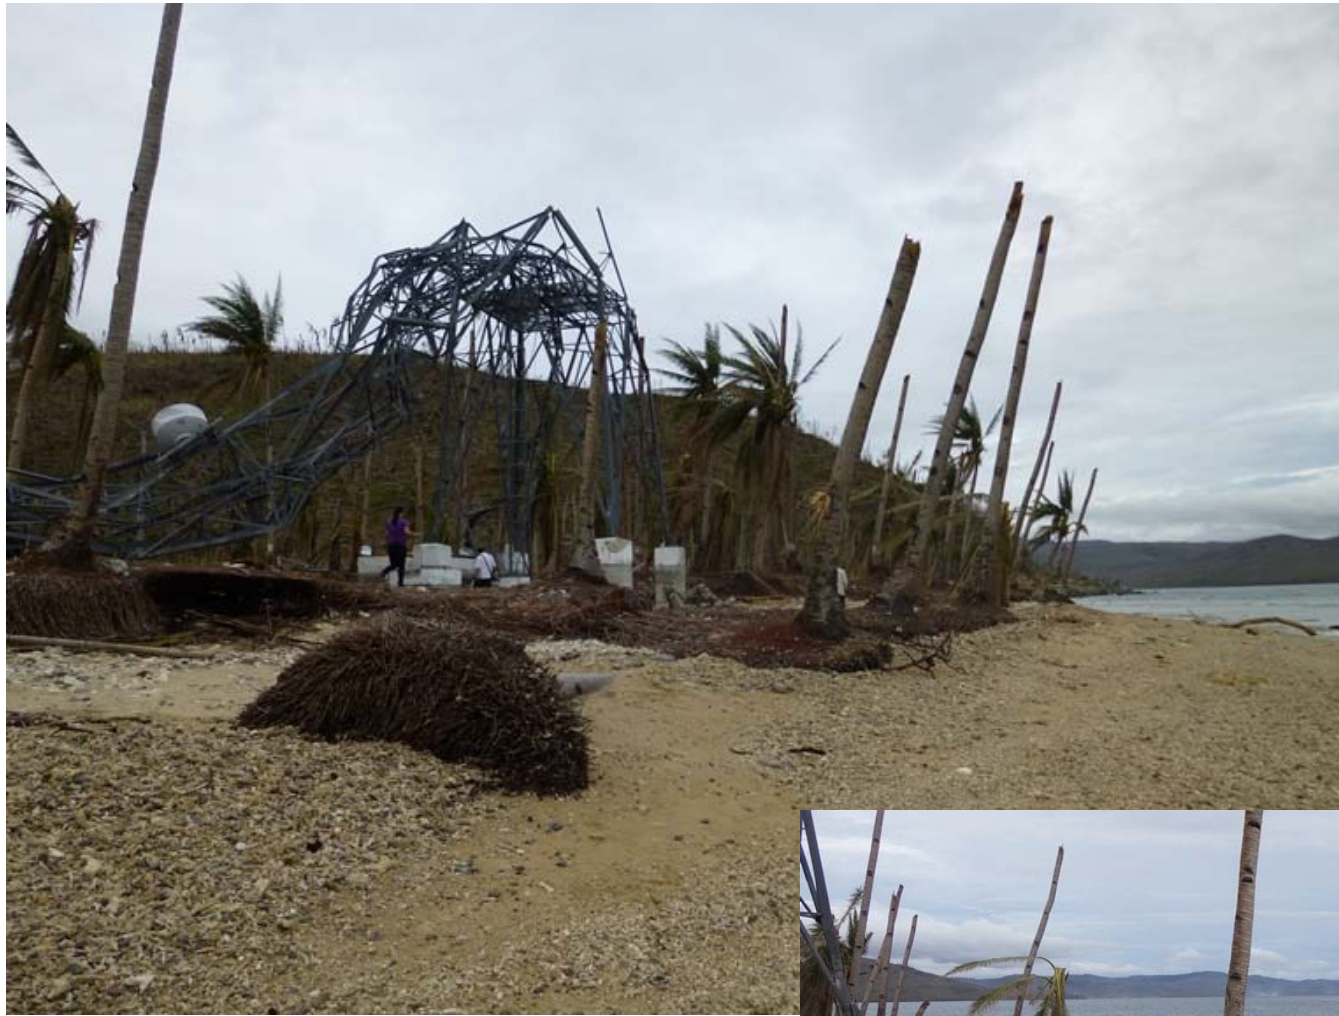
鉄塔は携帯のアンテナ  
だったようであるが折れ曲  
がる。曲がった点は遡上  
点とほぼ同じ高さであった  
証言者曰く、波があたった  
ように見えたらしい。  
ただ、方向が異なるので、  
波も当たったかもしれない  
が、風で曲がったと考えら  
れる

根元の洗掘

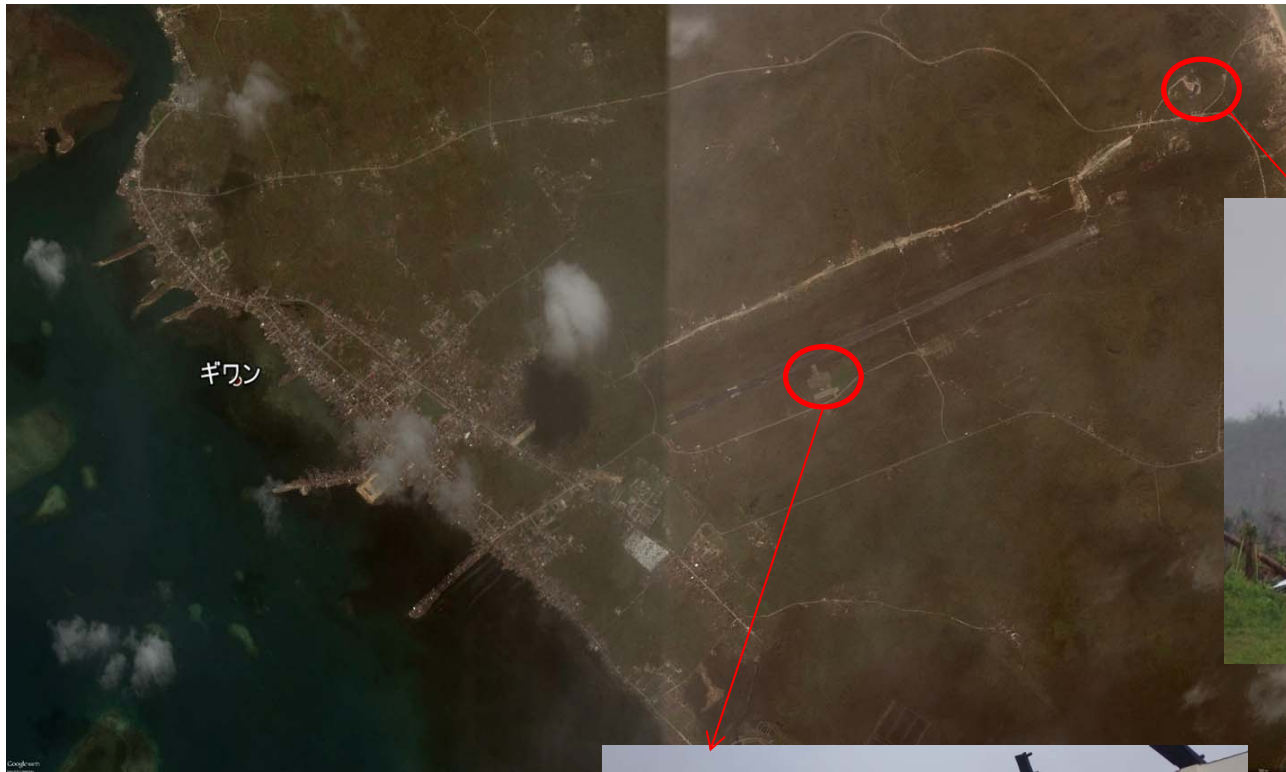
ギワン

管理棟などは破壊された

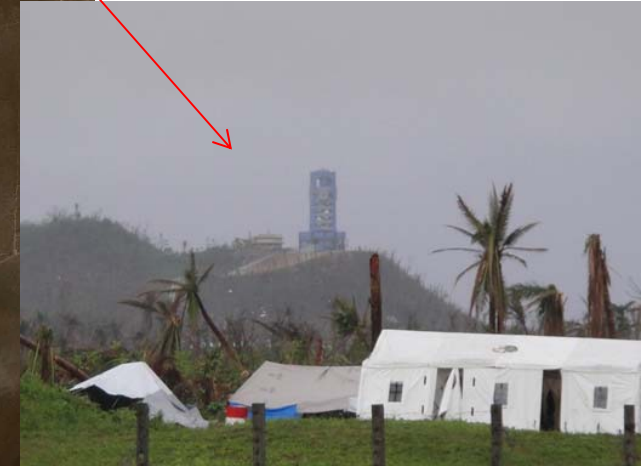
気象庁の観測棟  
秒速100mで設計された鉄塔が  
飛ばされた

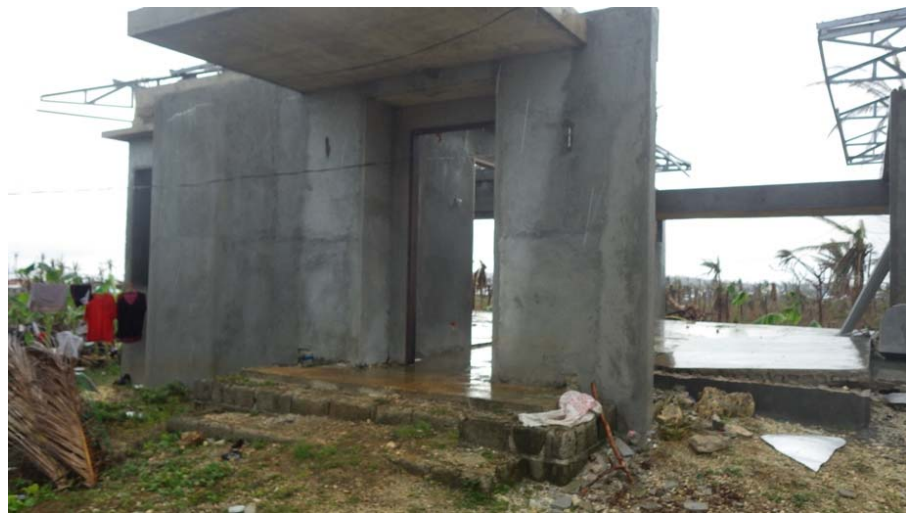
ギワンの高台にあったコンクリート造の家

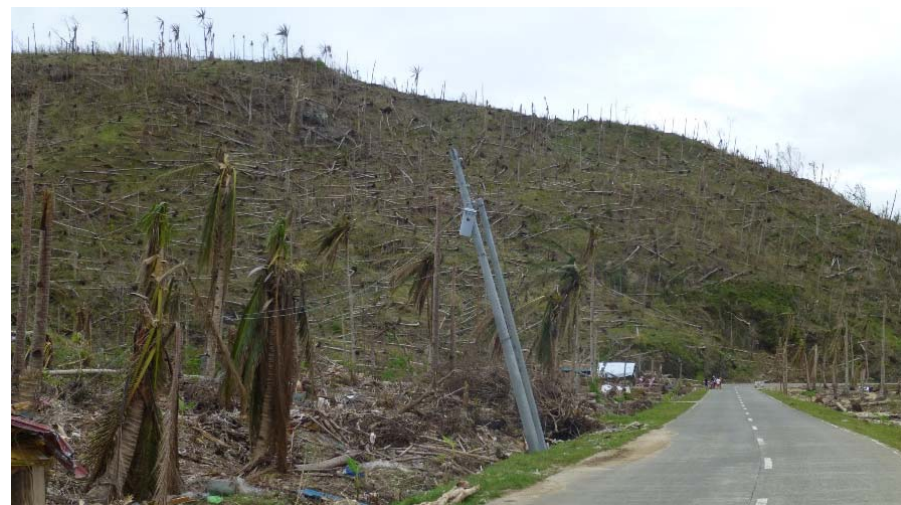
丘(山)の上まで木は折れ, 枝は飛ばされた

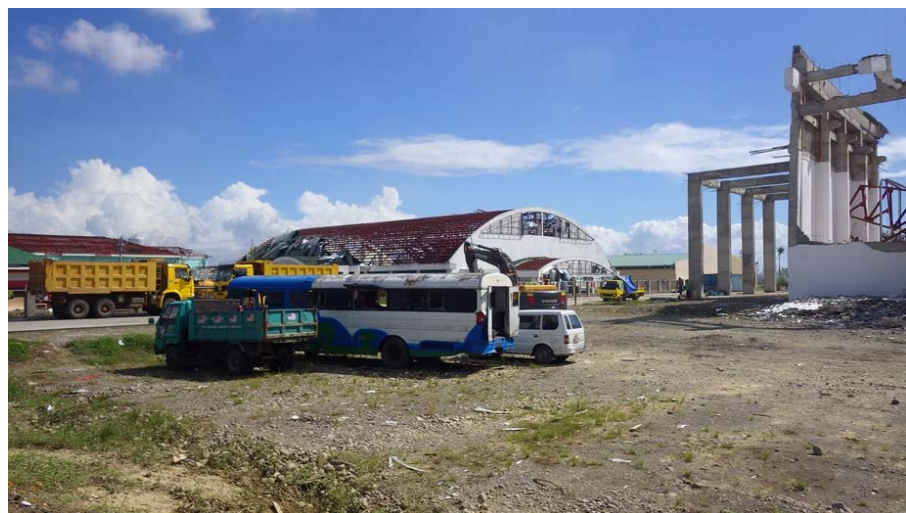
レイテ・コンベンションセンターの周辺の施設も屋根が飛んでいる

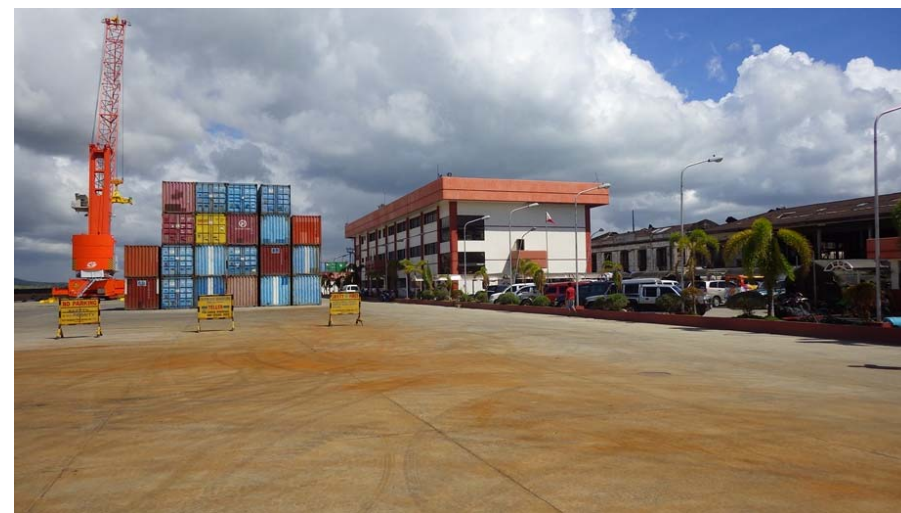
3階建てのコンクリート造の港湾管理施設は, 1階の窓と, 2階の窓が1枚破られるもほぼ無傷
