地盤の災害

土構造・地盤・斜面災害

関東地方と仙台平野の踏査結果

東京大学
東畑郁生

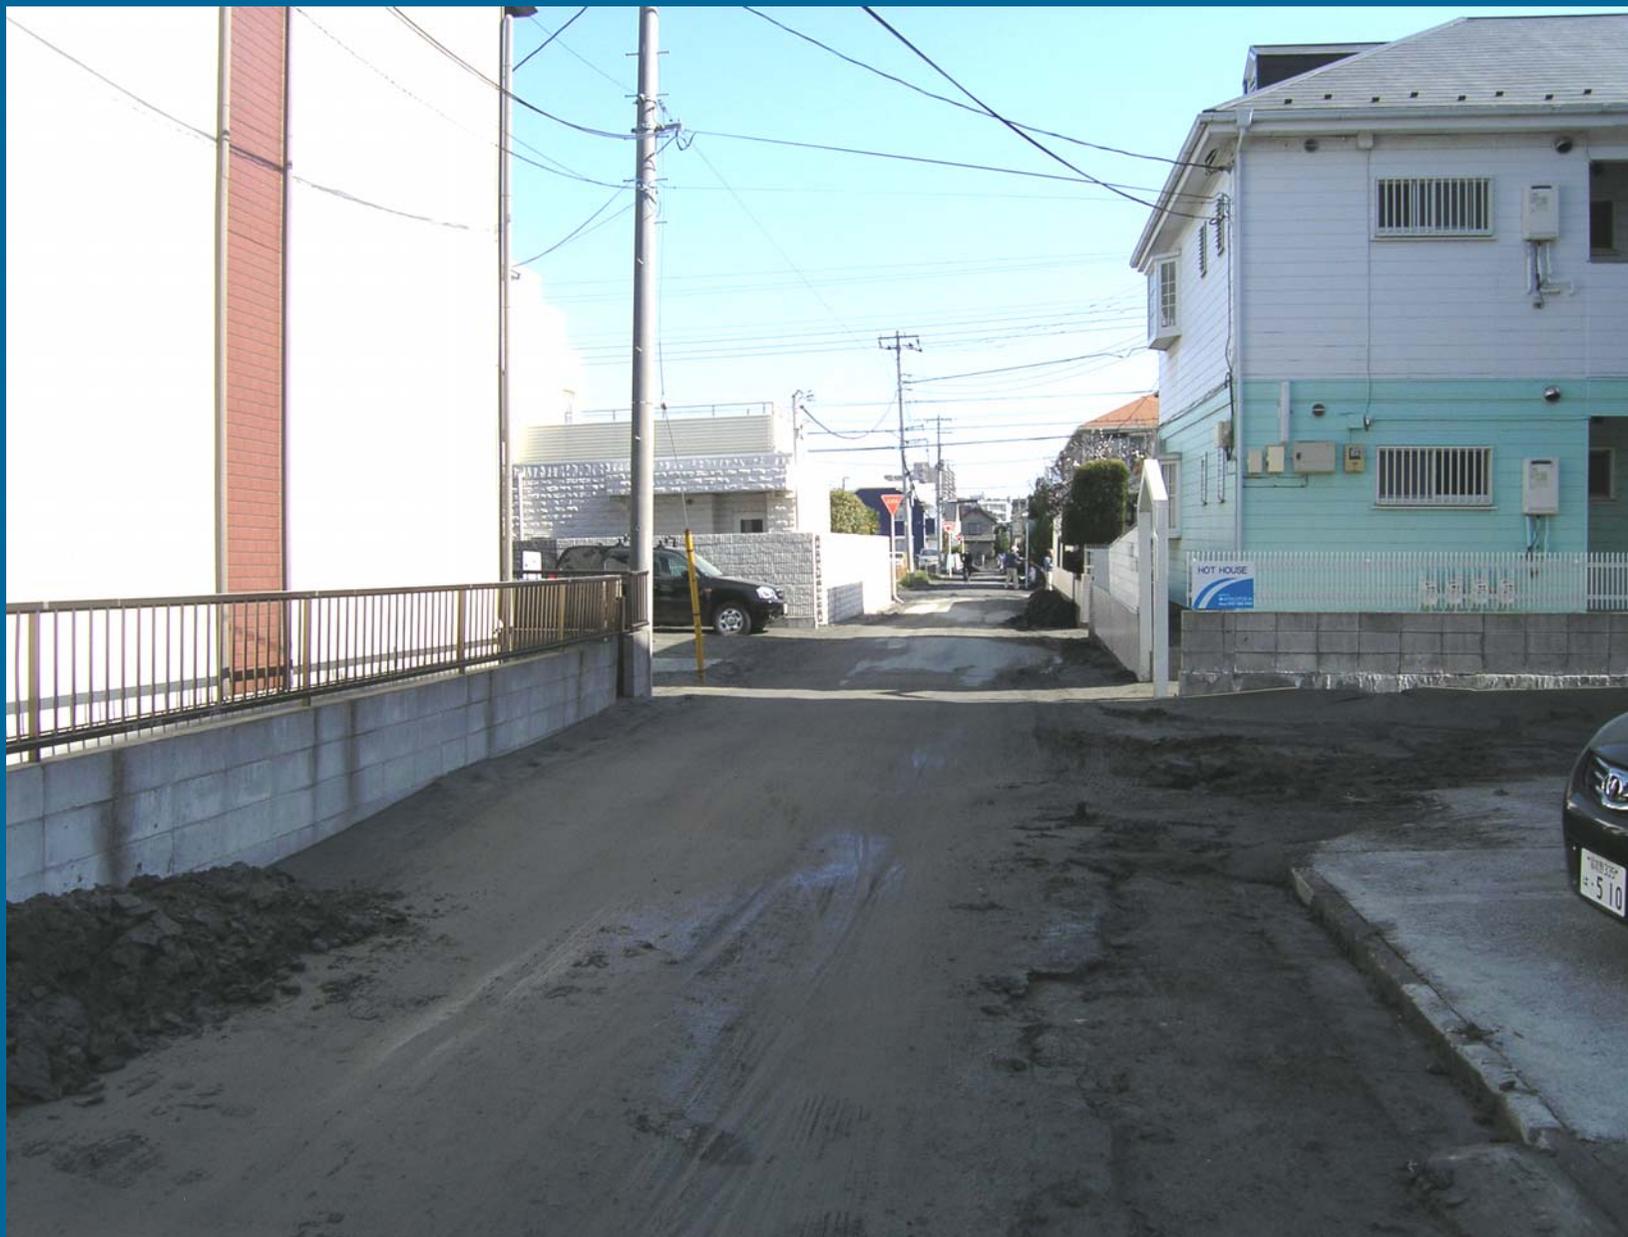
浦安市 今川地区 液状化

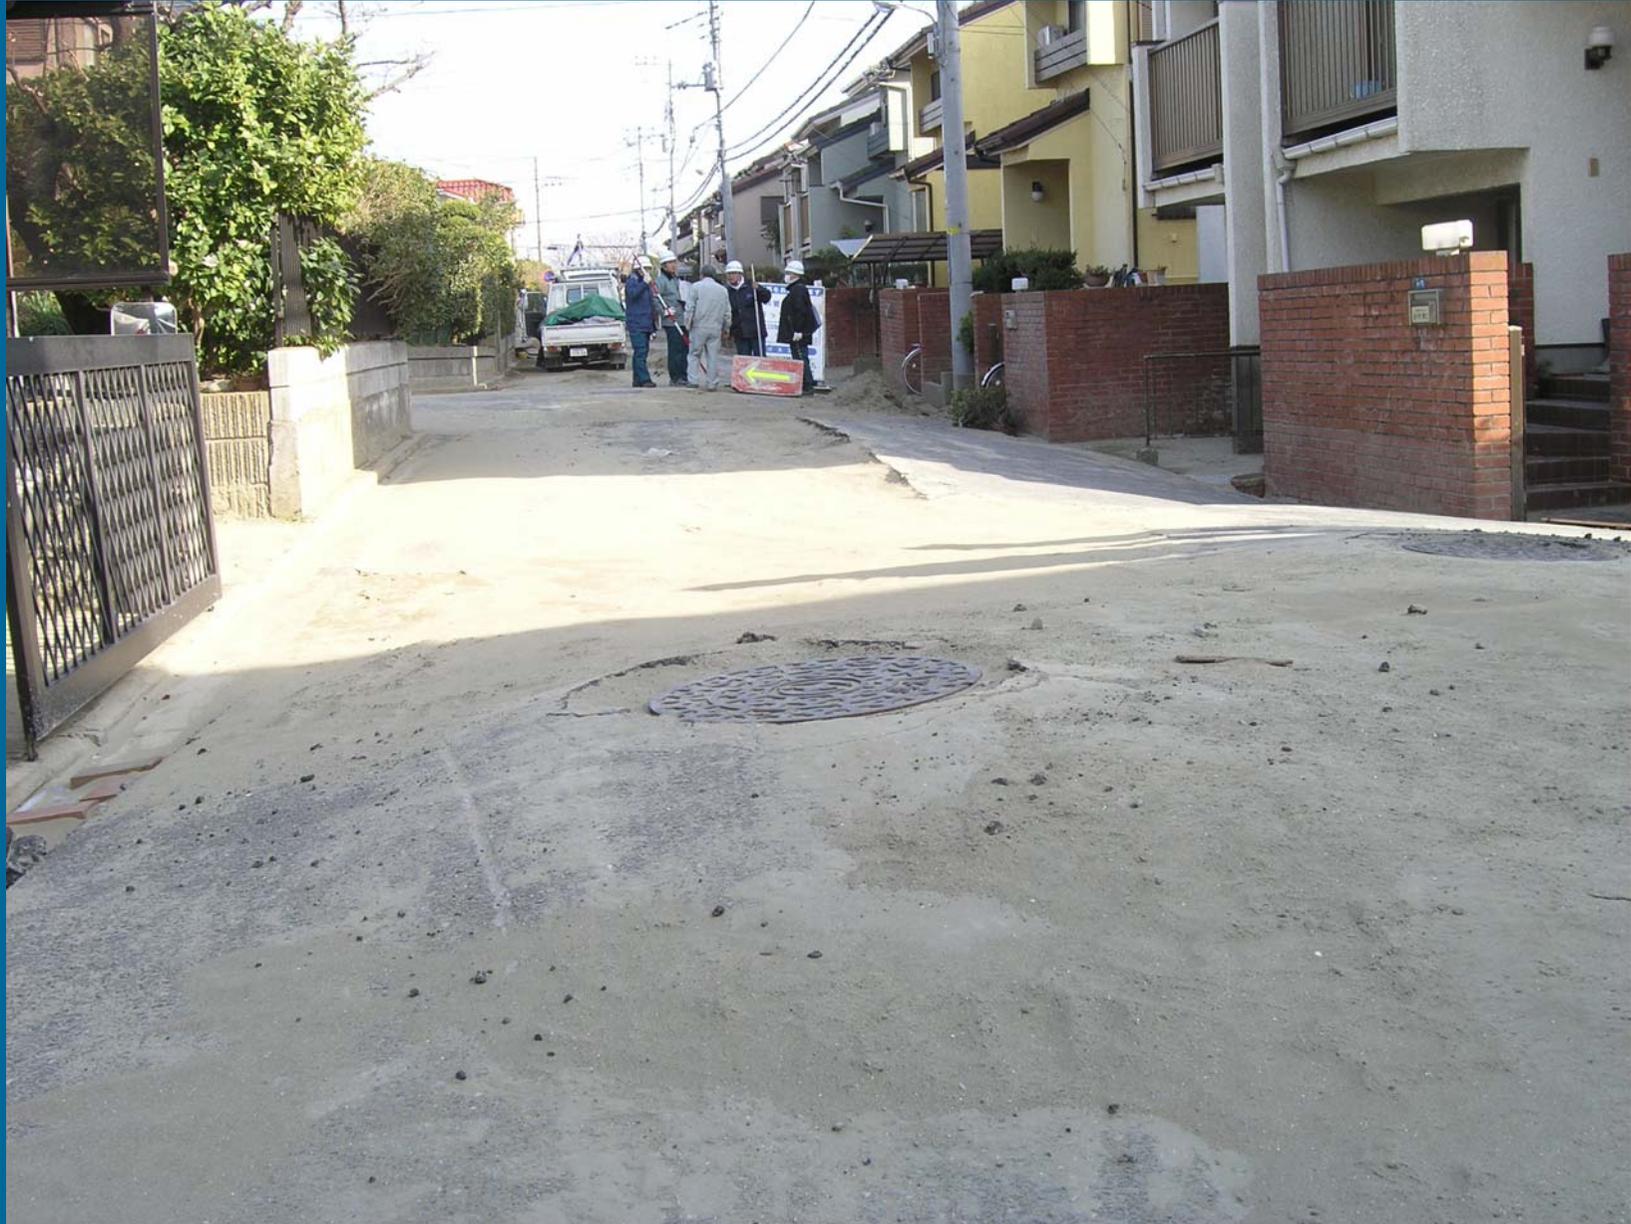
千葉県検見川浜の住宅地の液状化

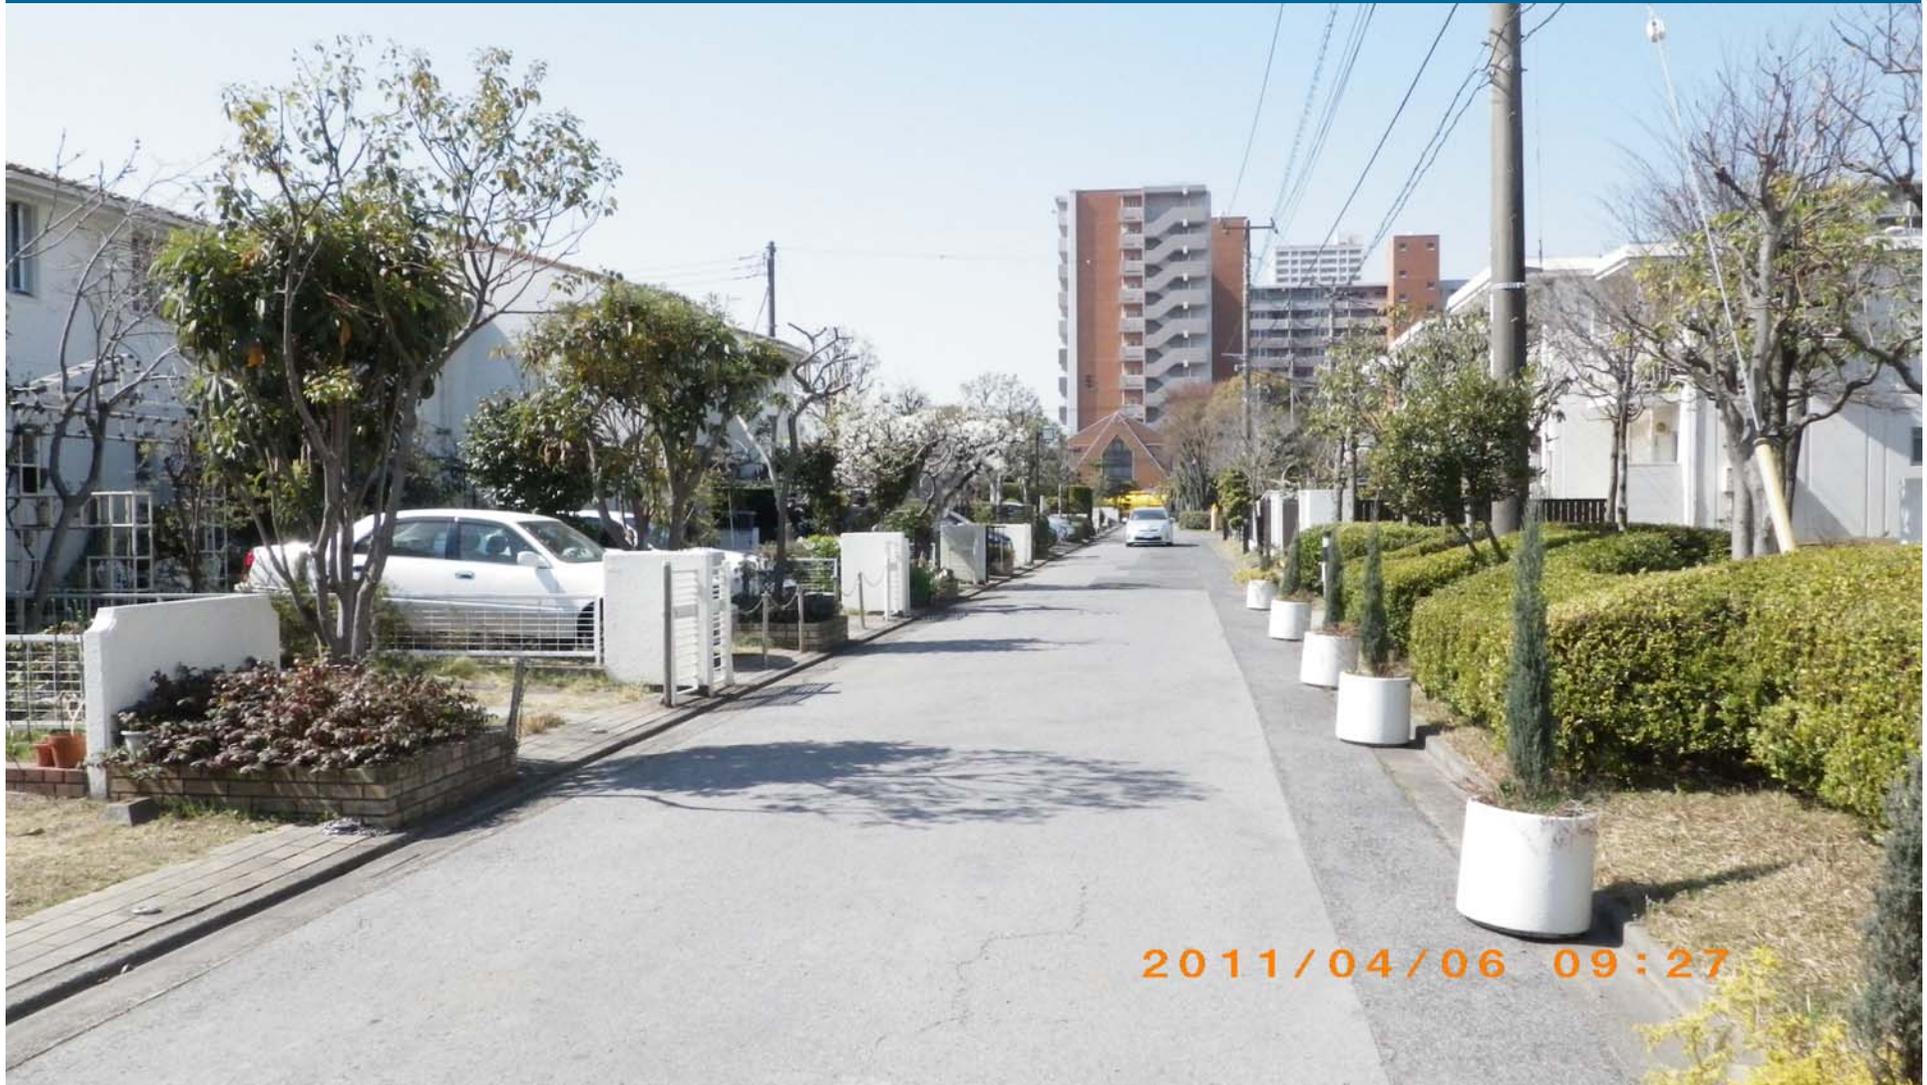
液状化対策の成功例 浦安市入船地区のグラベルドレーン

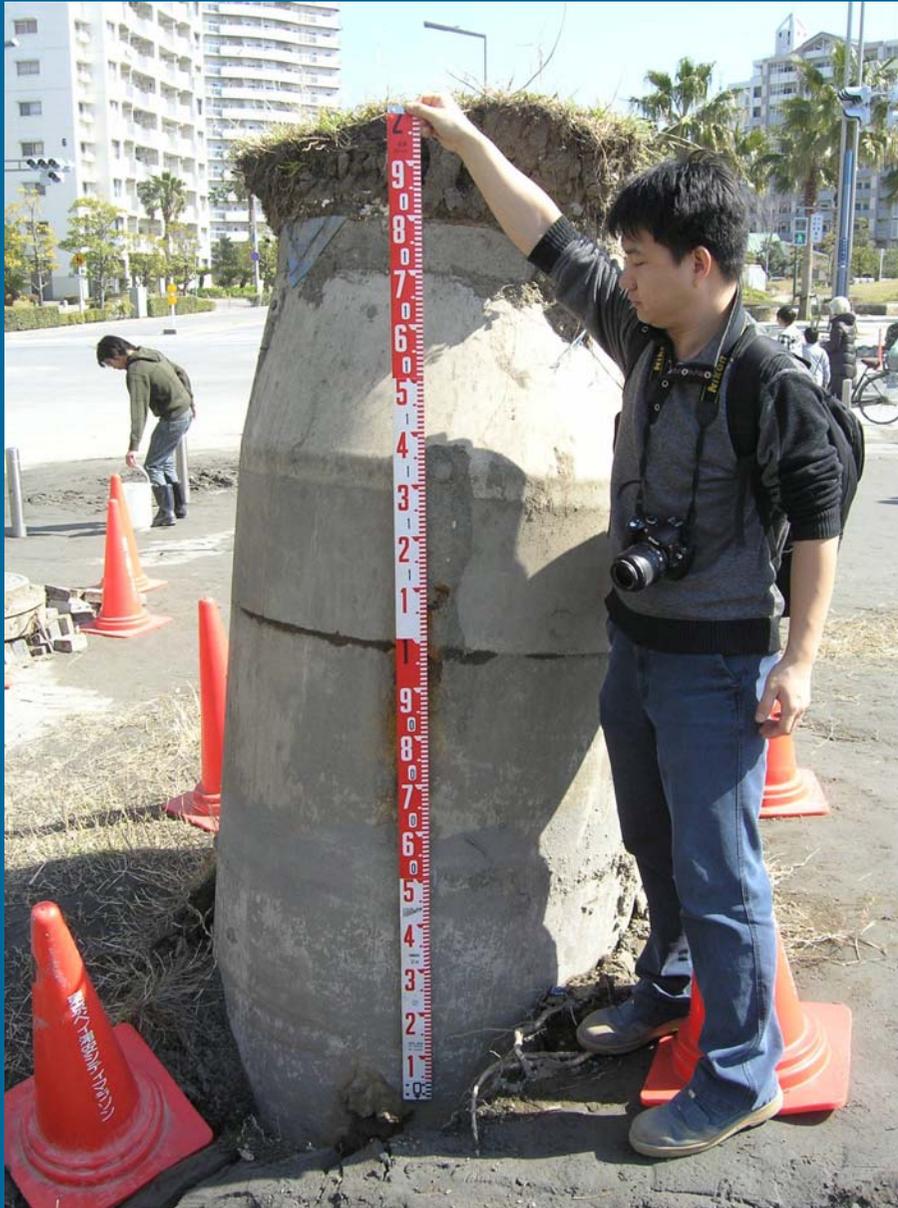
埋め戻し土の液状化

下水マンホールの浮き上がり

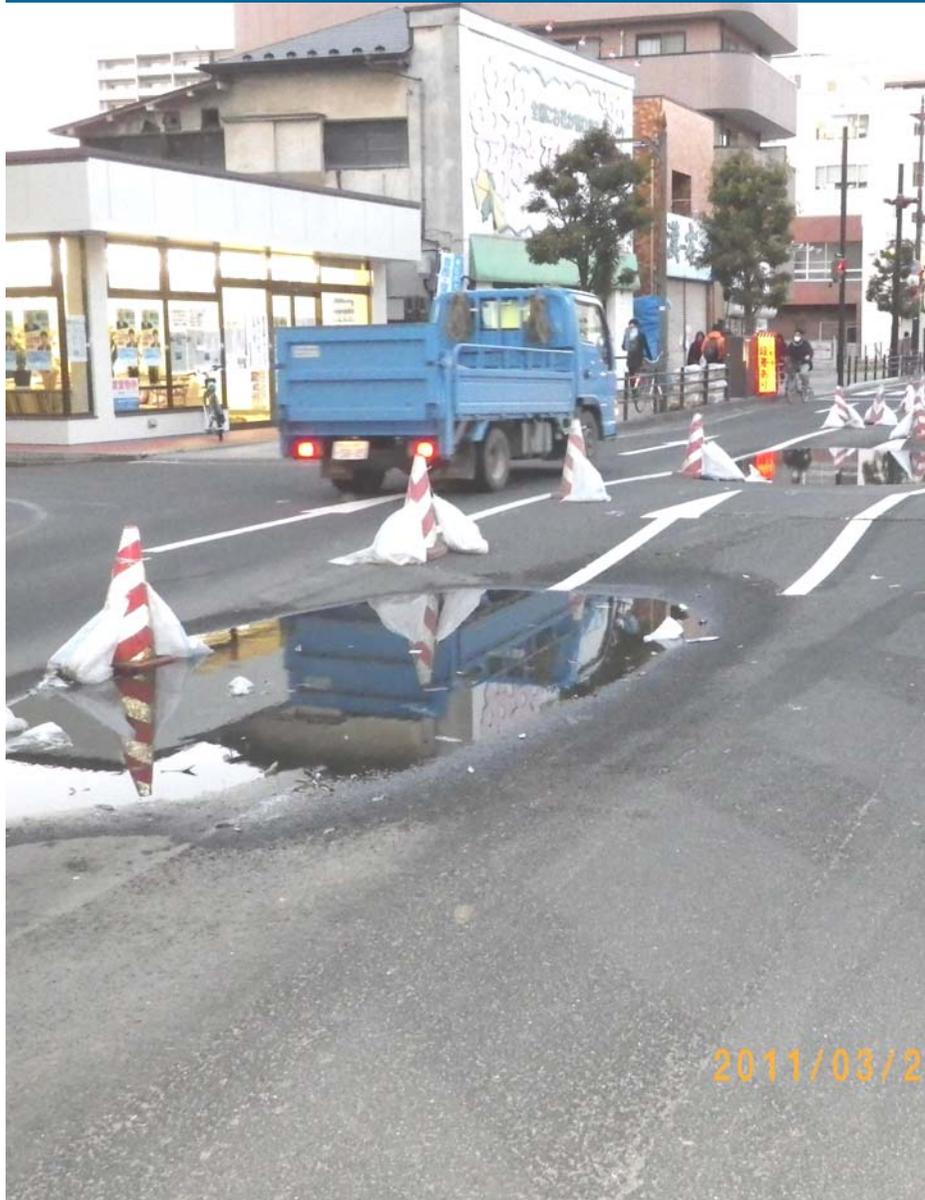
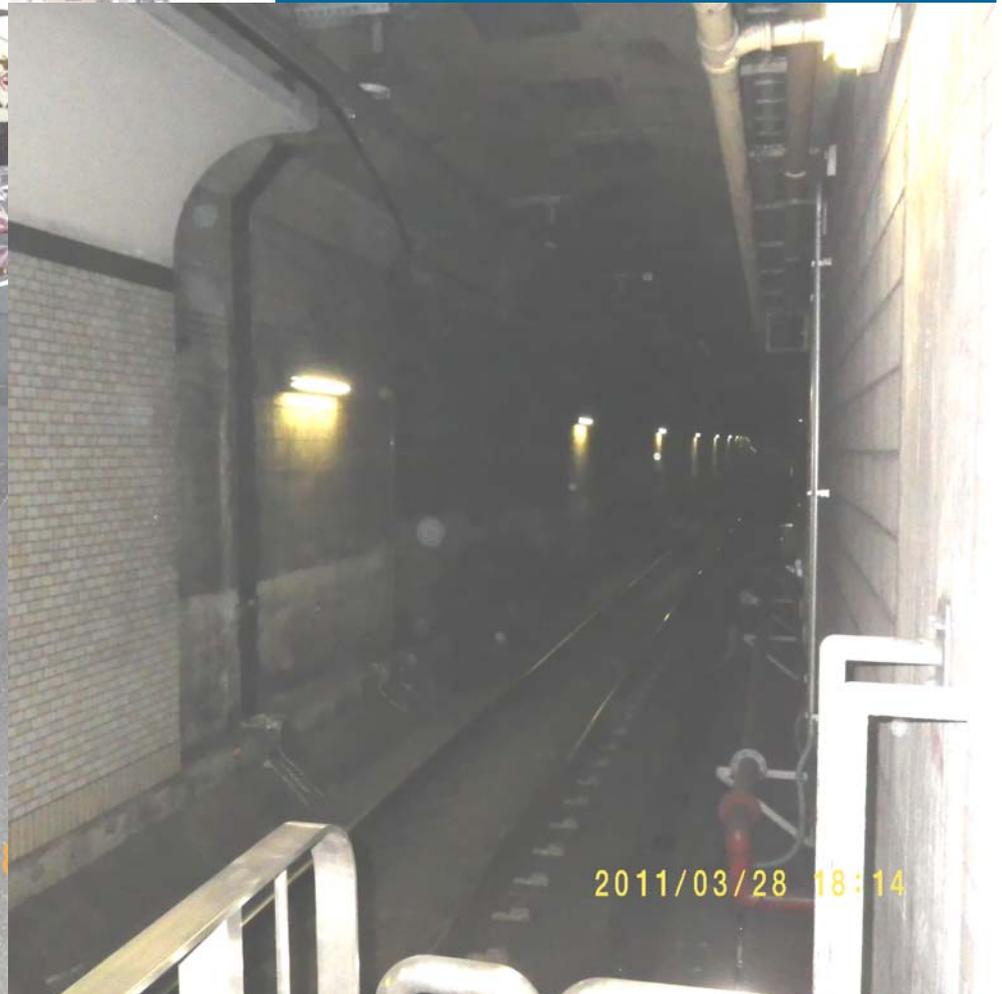
仙台市長町の路面陥没

直下の地下鉄は
正常運行

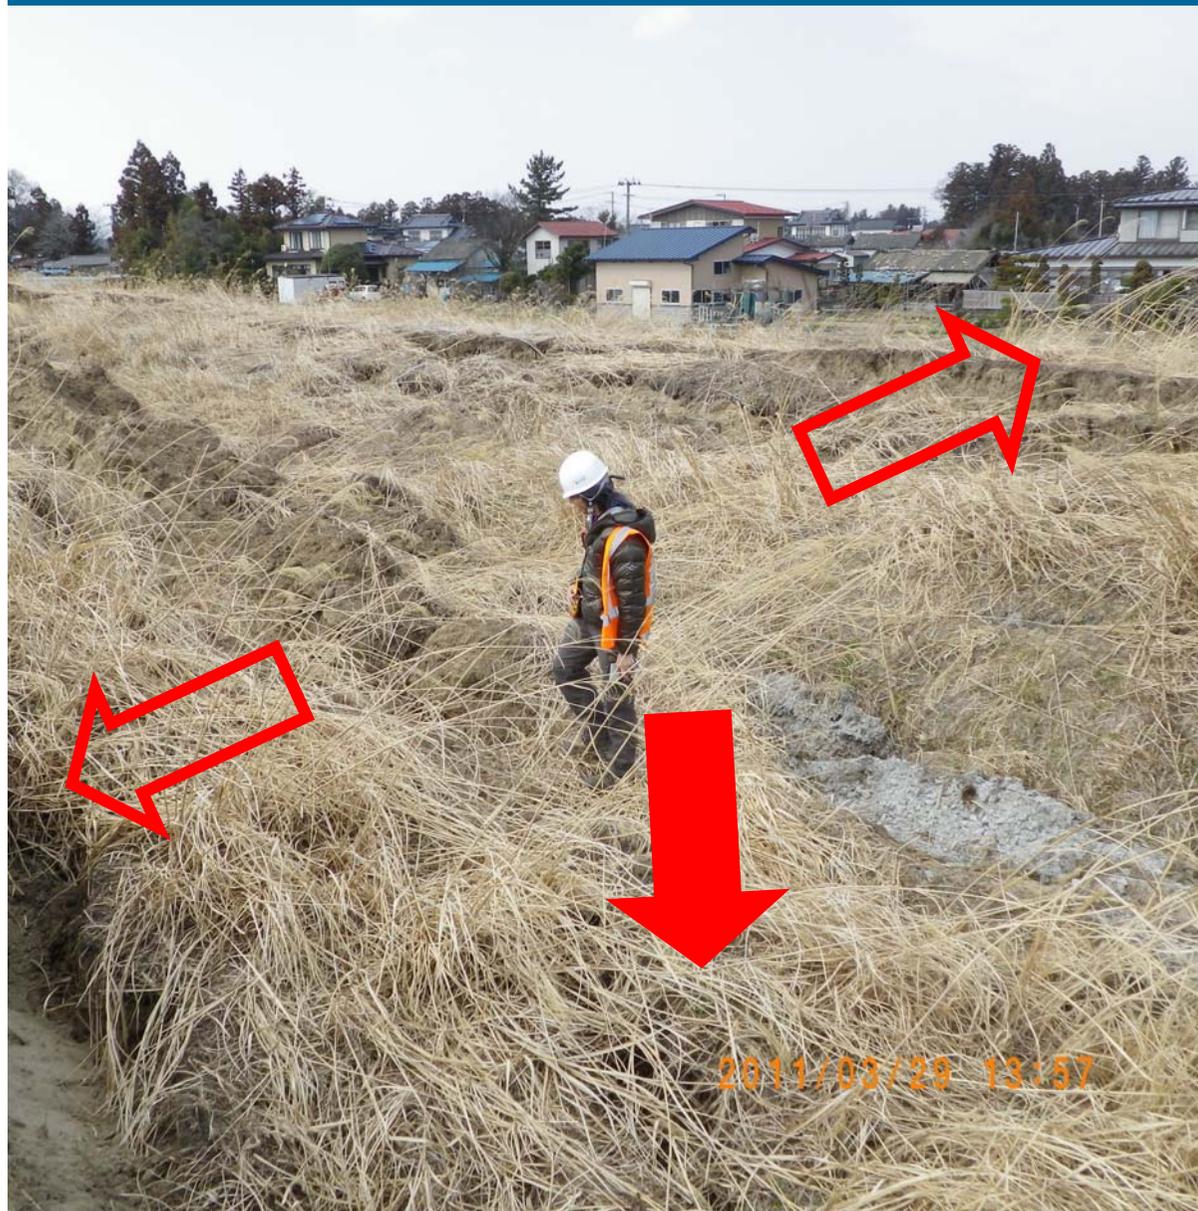
河川堤防 宮城県加美町下新田の鳴瀬川堤防

堤体が左右に裂
け、側方へ流動、
中央が陥没：幅1
3m深さ1.8m

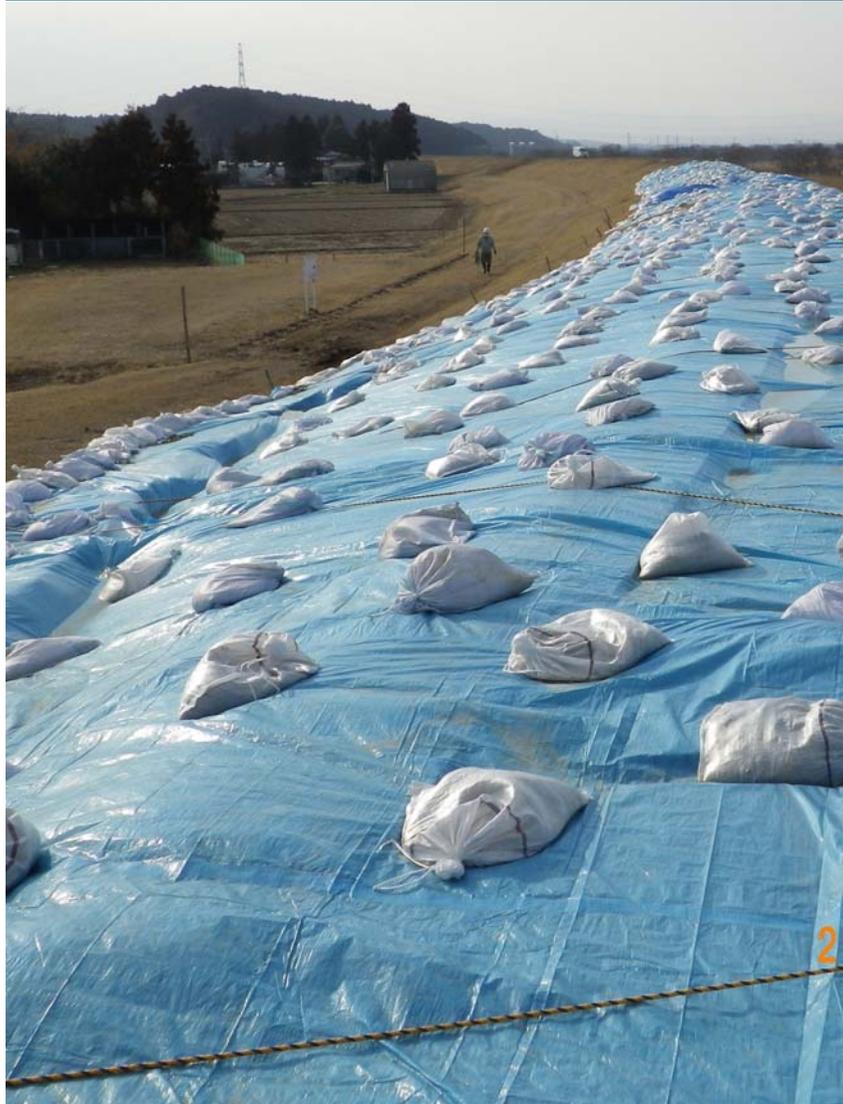
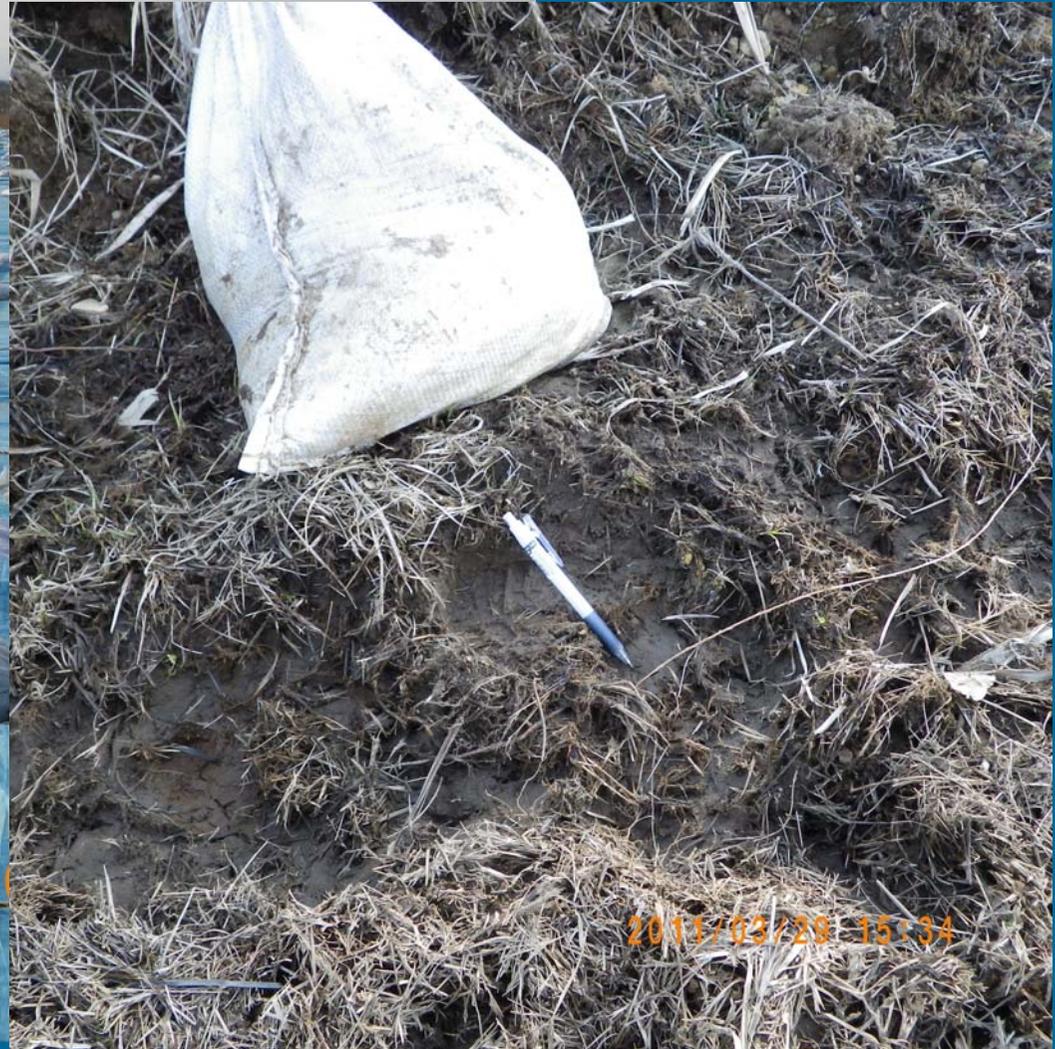
鳴瀬川右岸40.0km 縦断亀裂

堤外 川側 法尻に噴砂：液状化

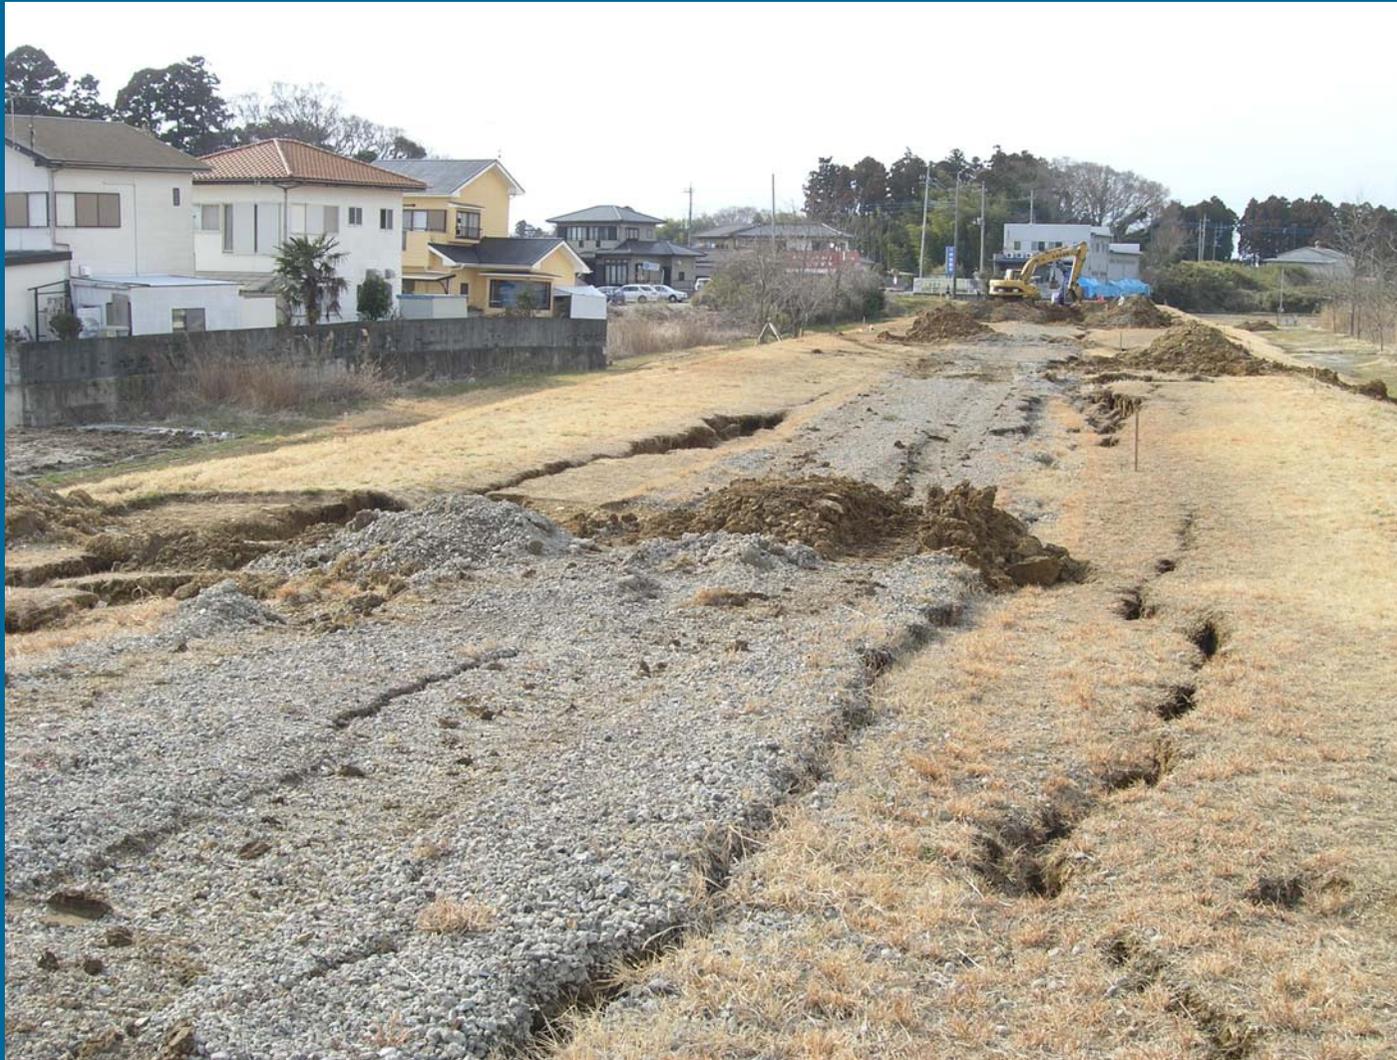
茨城県那珂川下大野地先堤防 側方へ流動破壊と沈下

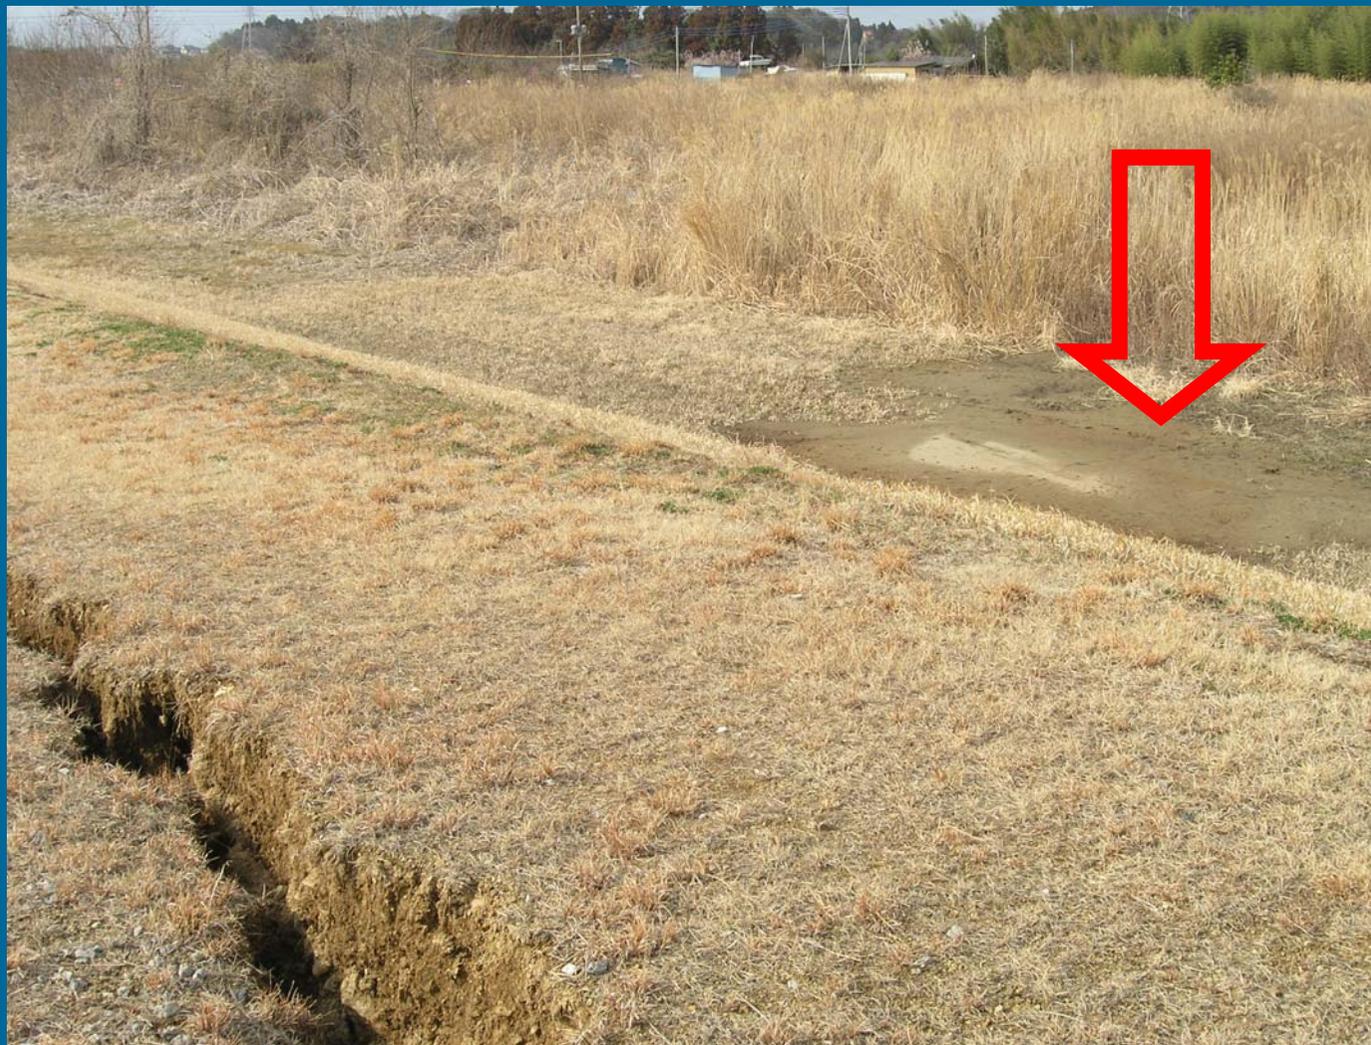
茨城県那珂川下大野地先堤防 側方へ流動破壊と沈下

堤外 川側 液状化

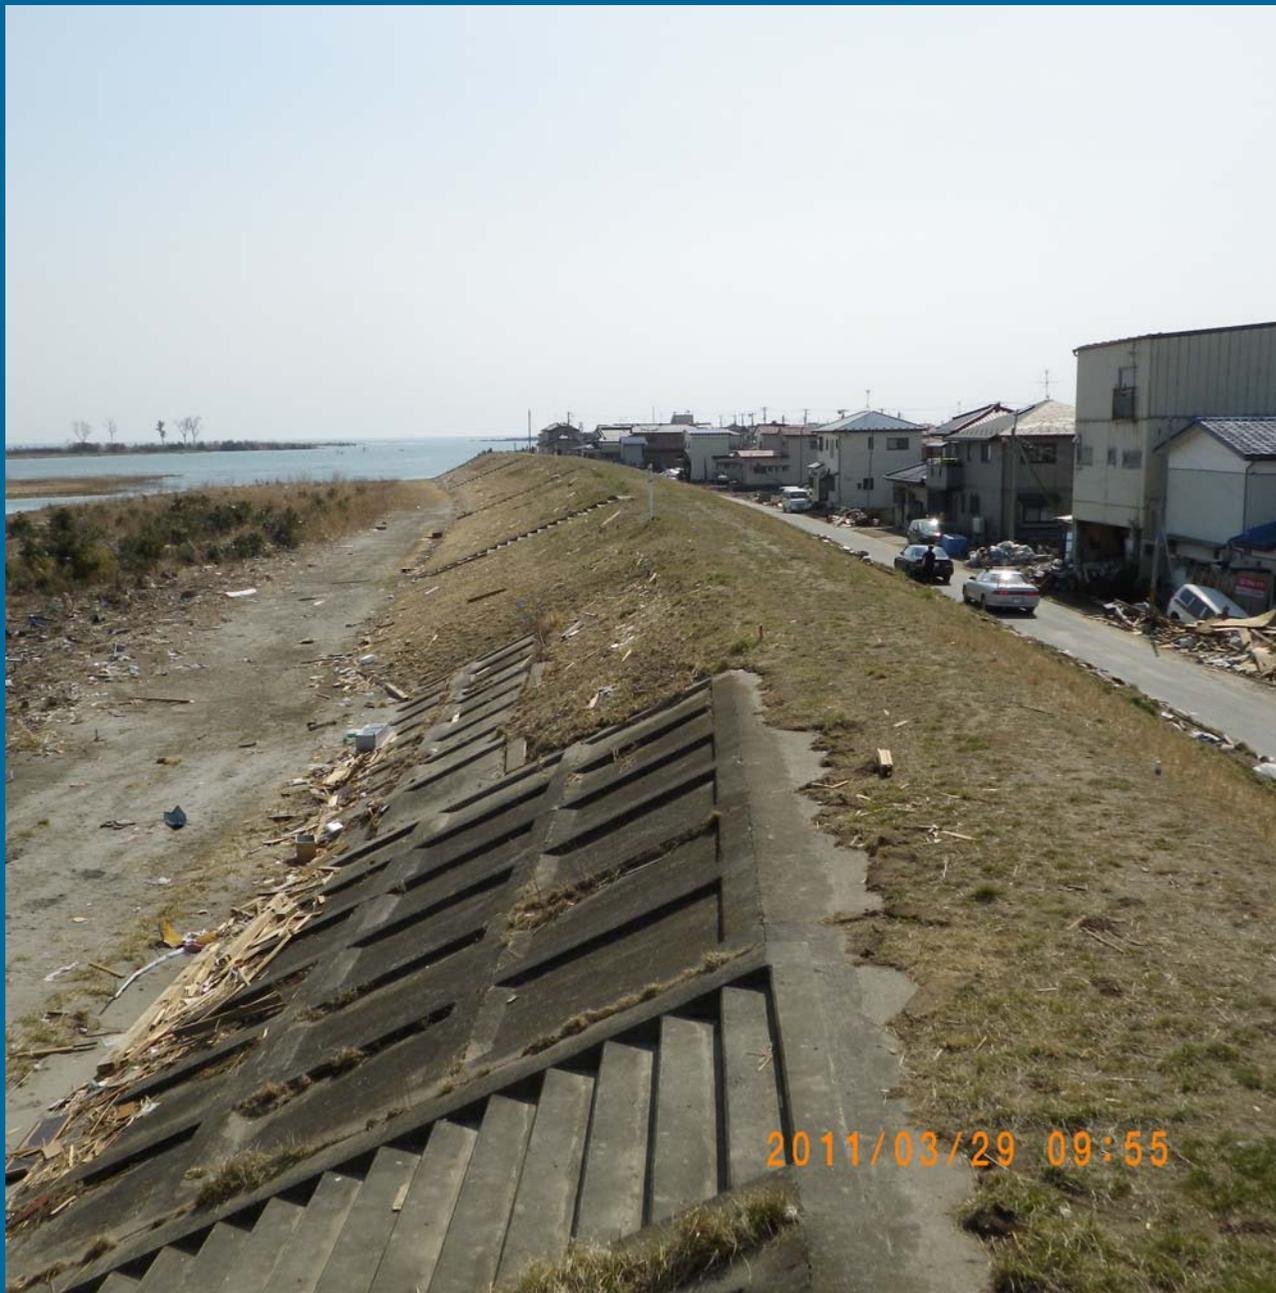
名取川 閉上ゆりあげ地区 左岸

激しい損傷は認められない

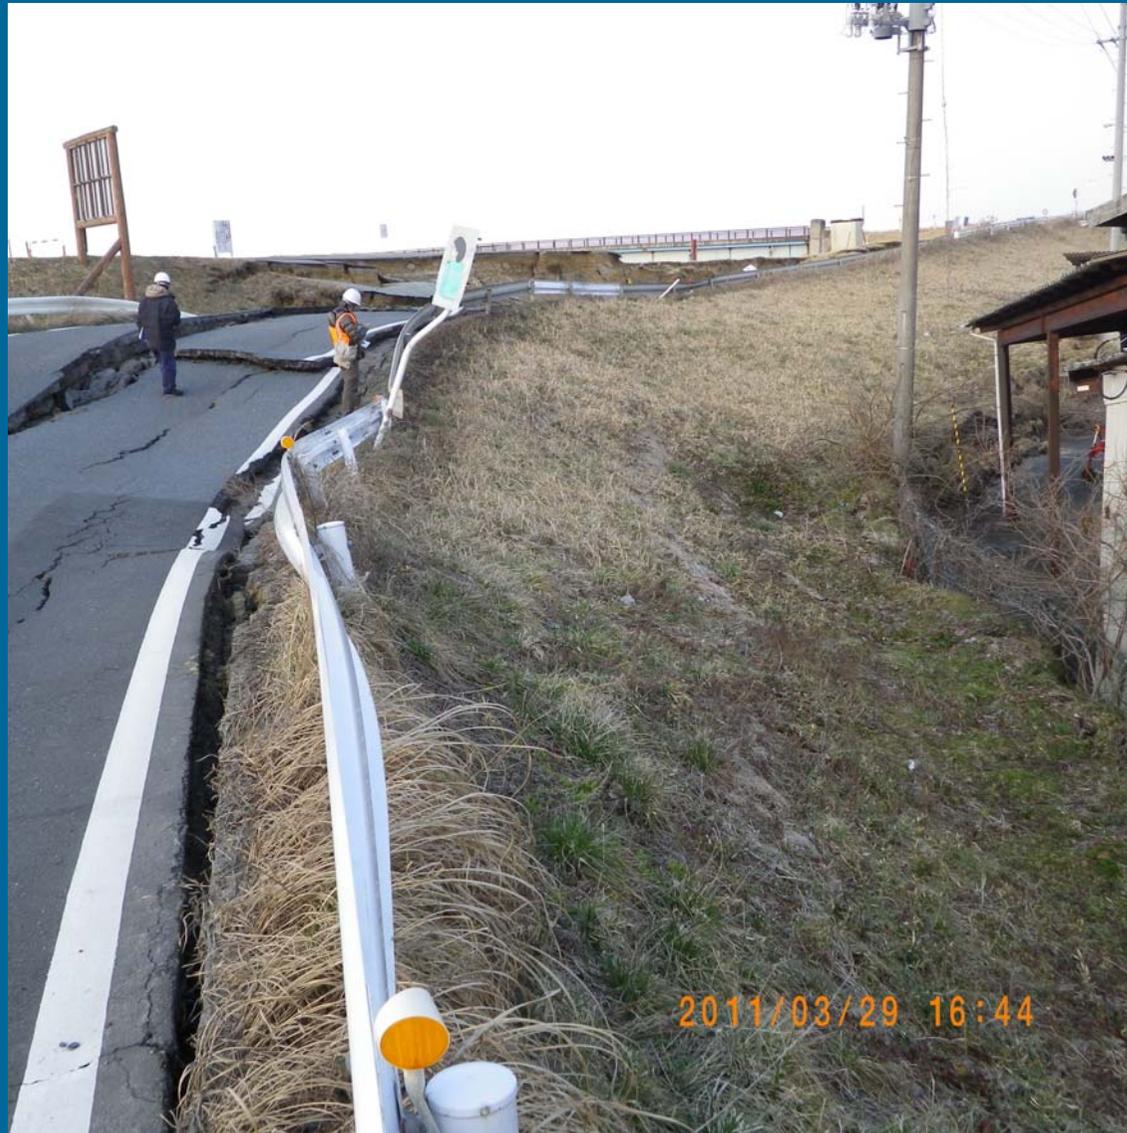
古川市 鳴瀬川の志田橋 取り付け 道路盛土 せん断すべり破壊

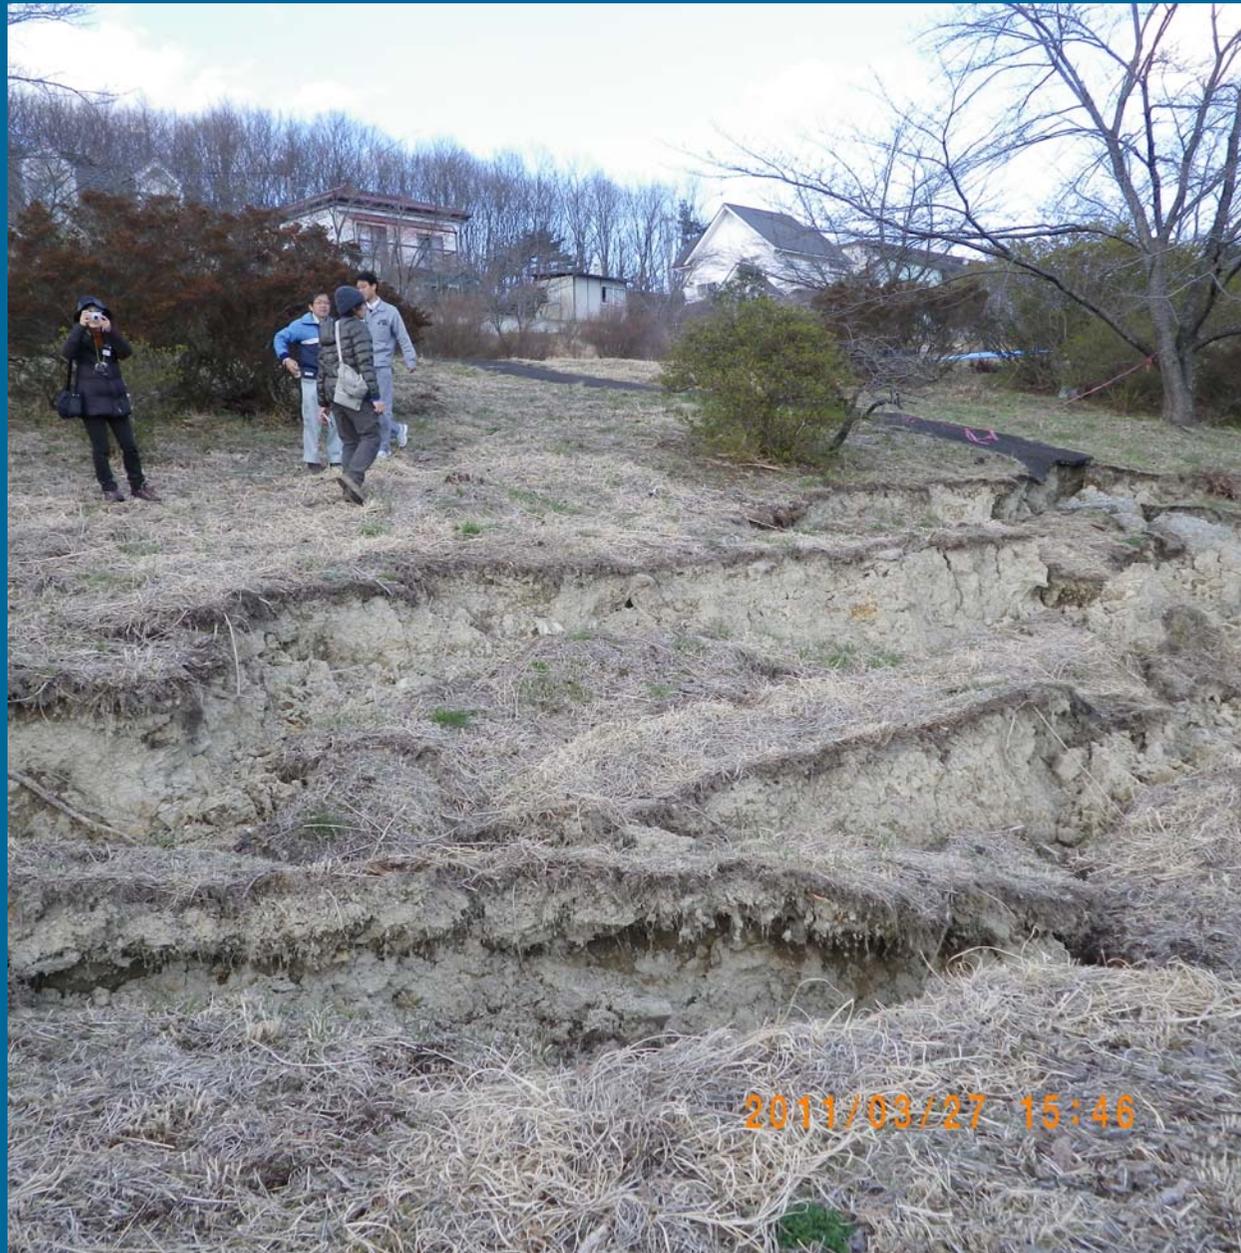
白石市緑ヶ丘 1978年の崩壊地

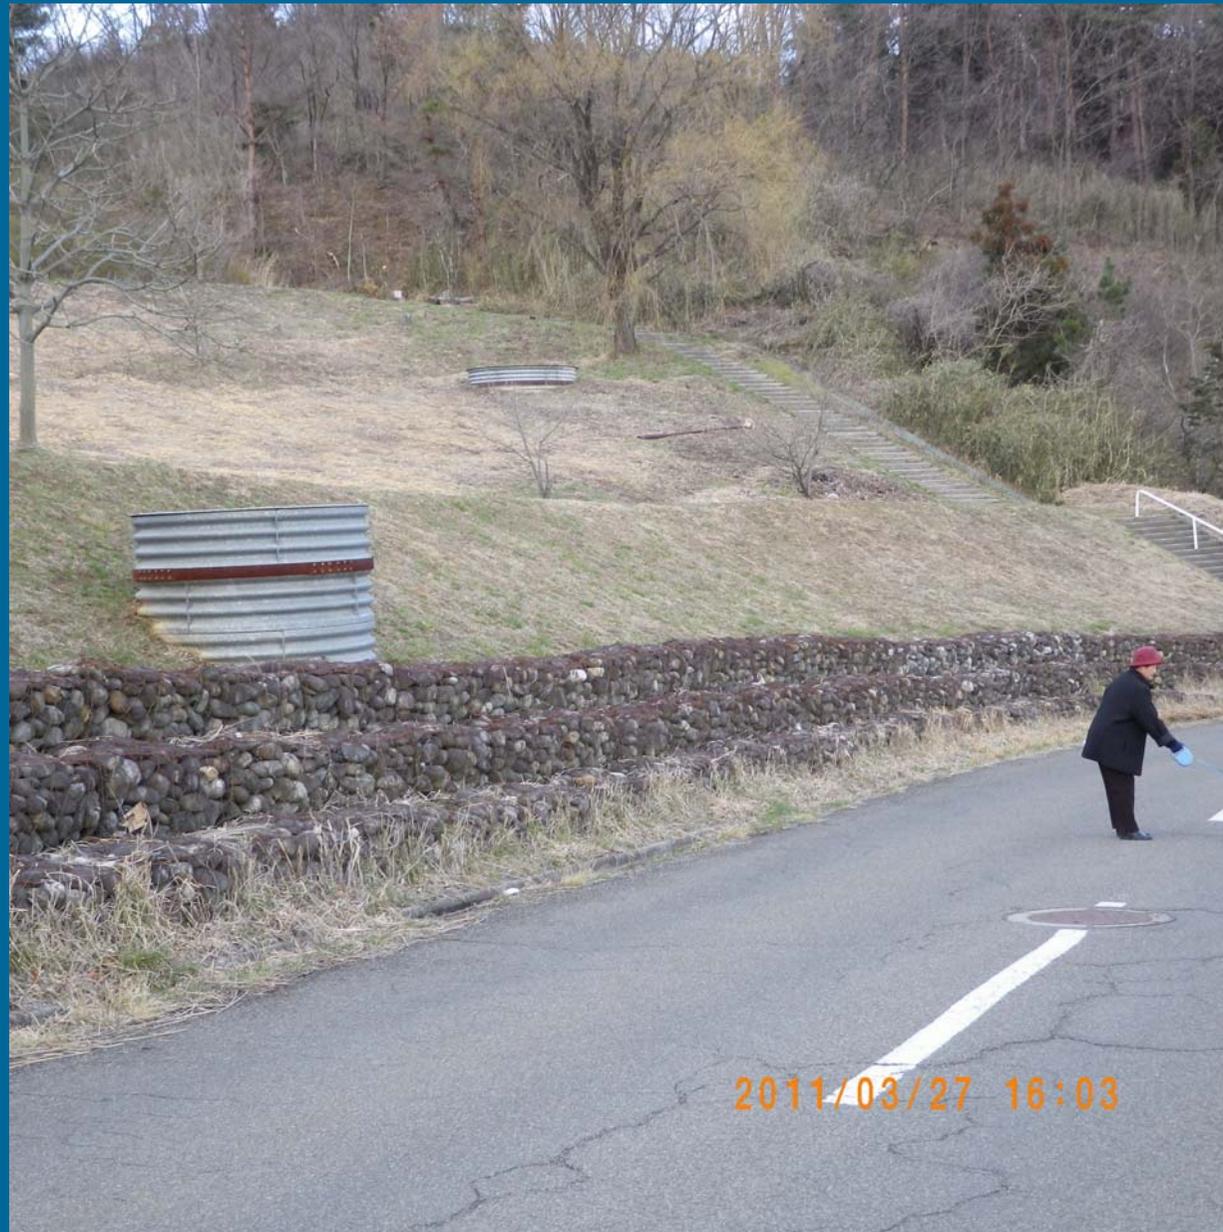
地下水の排水(集水井)と蛇籠補強箇所は無被害

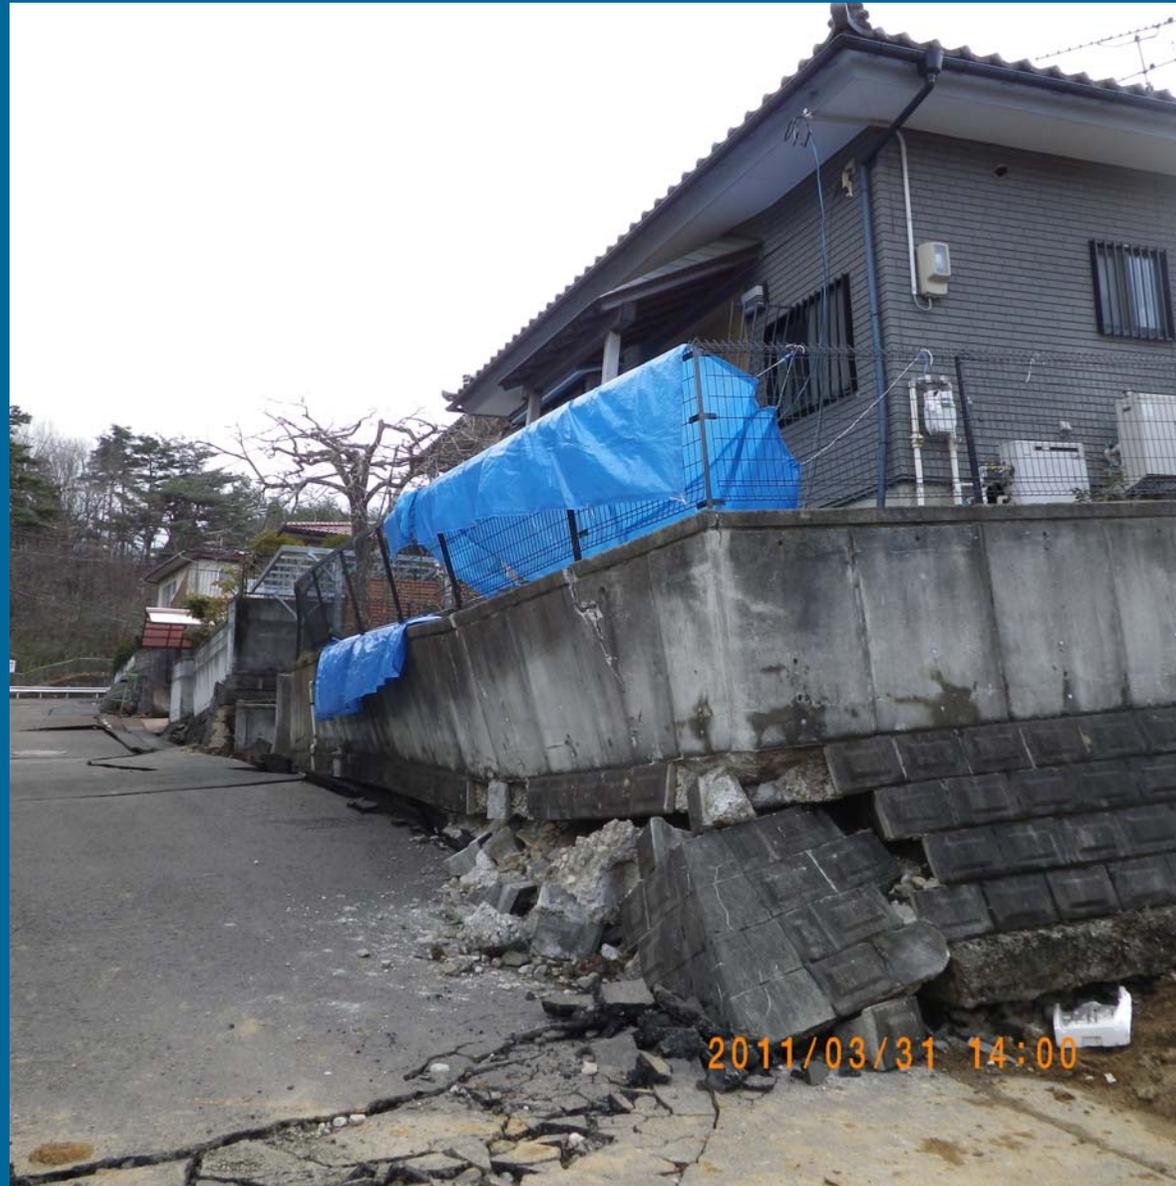
仙台市折立団地 盛土部分が破壊
