地盤の災害

土構造・地盤・斜面災害

関東地方と仙台平野の踏査結果

東京大学
東畑郁生

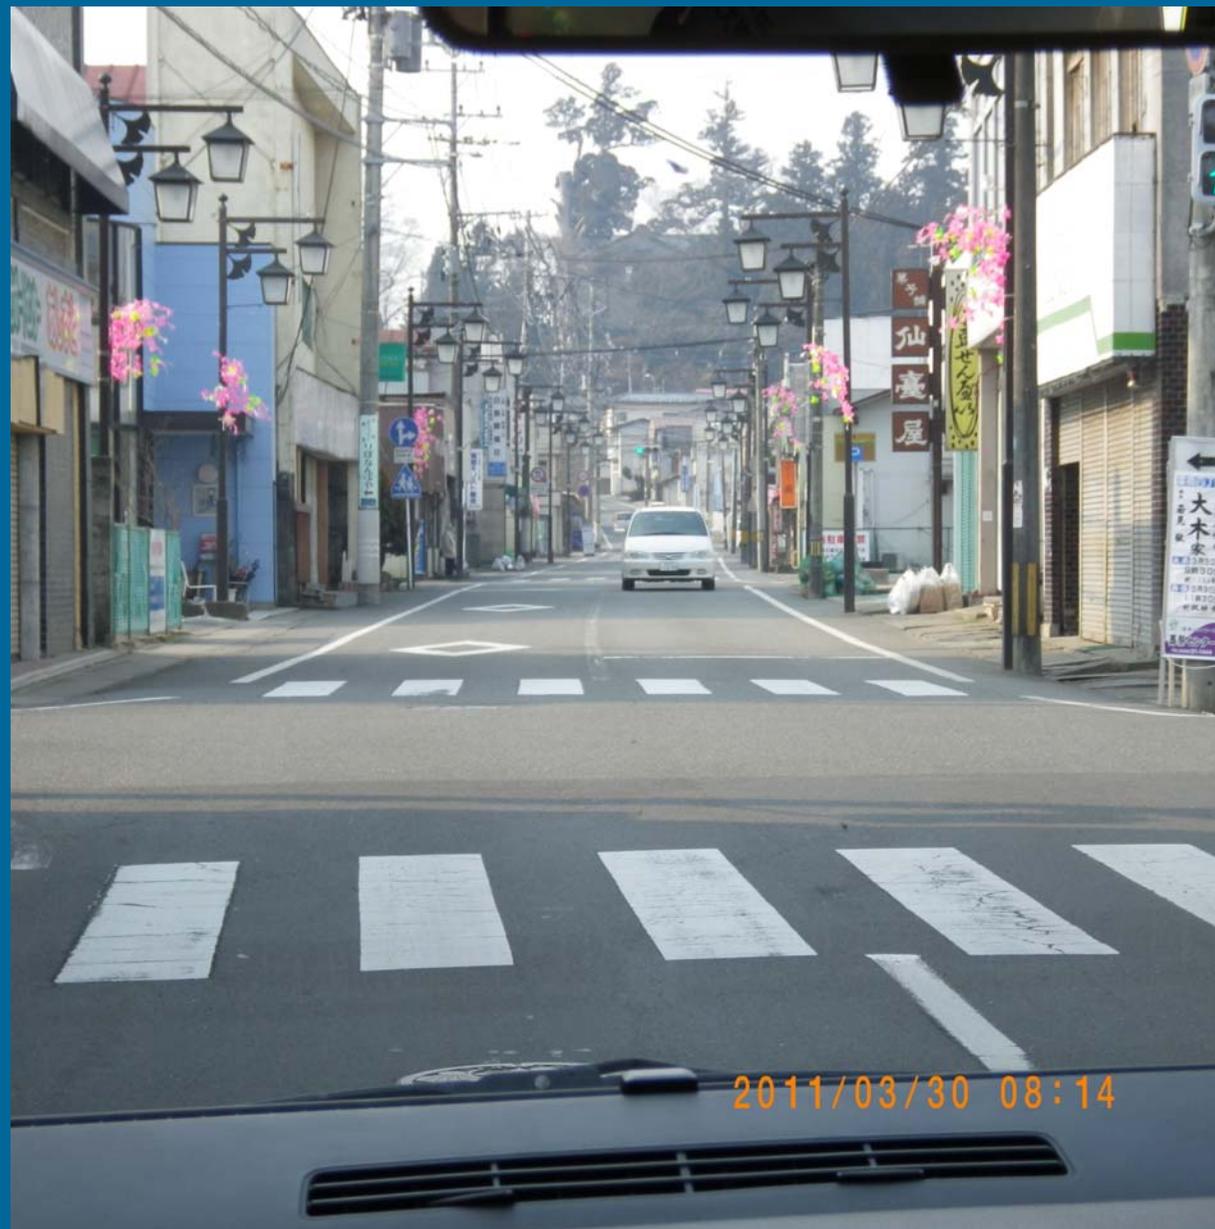
震度七の栗原市築館の市街
