## 調査概要

熊本大学大学院  
減災型社会システム実践教育研究センター  
センター長 松田泰治

## 平成28年5月14日21時26分M6.5の地震発生

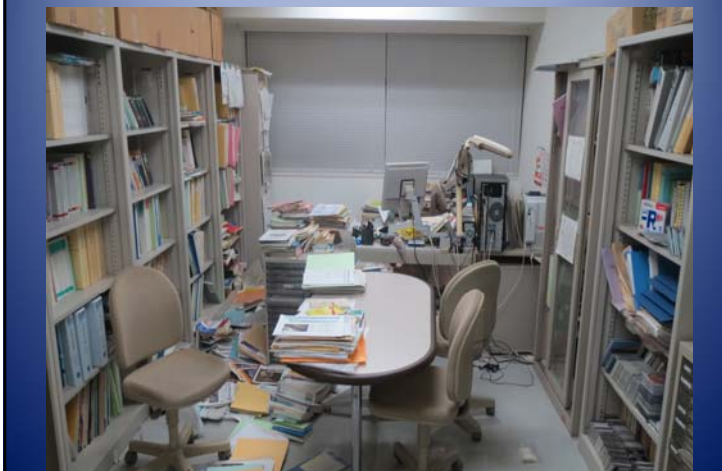
前震後の研究室

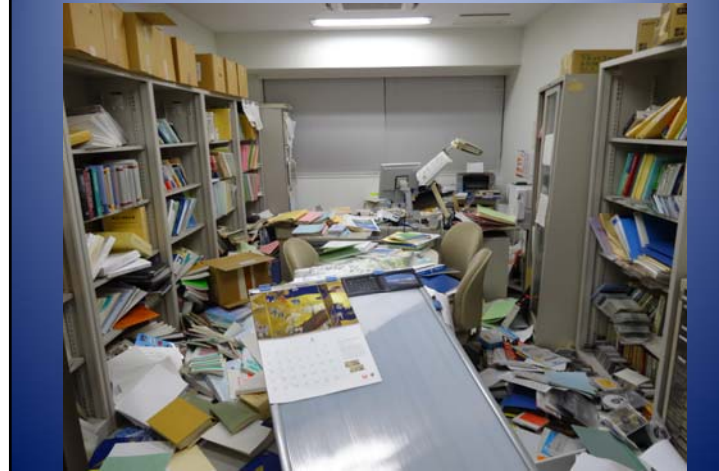
本震後の研究室

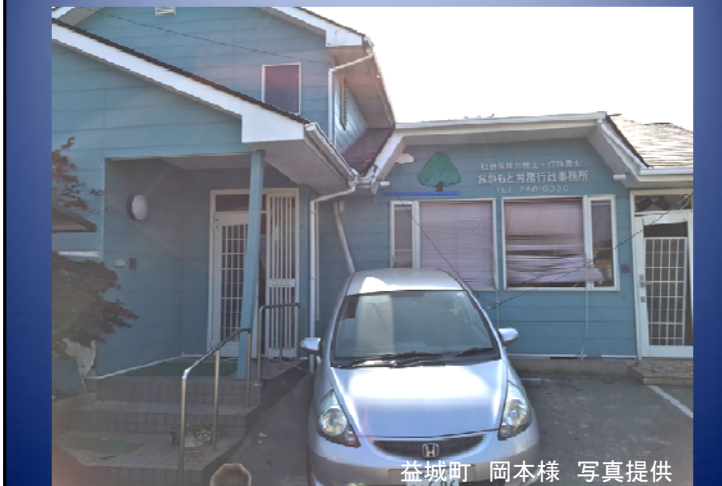
前震後 新耐震 築20年

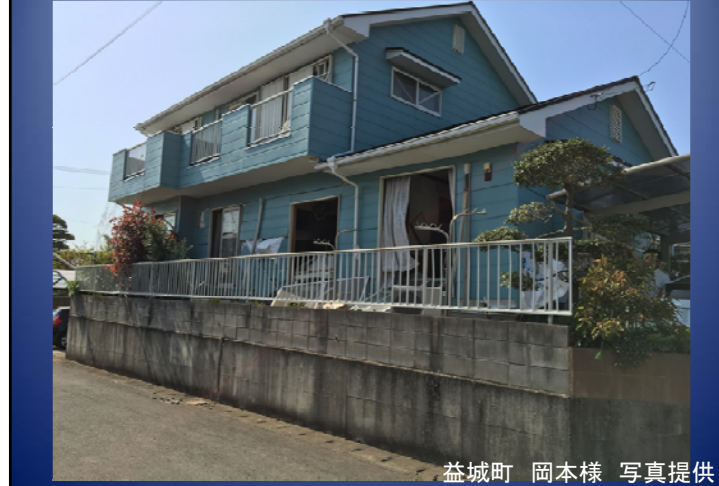
前震後 新耐震 築20年

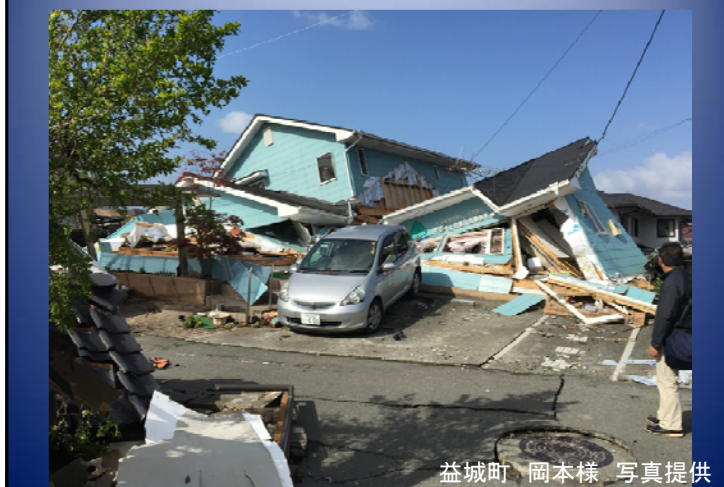
本震後 新耐震 築20年

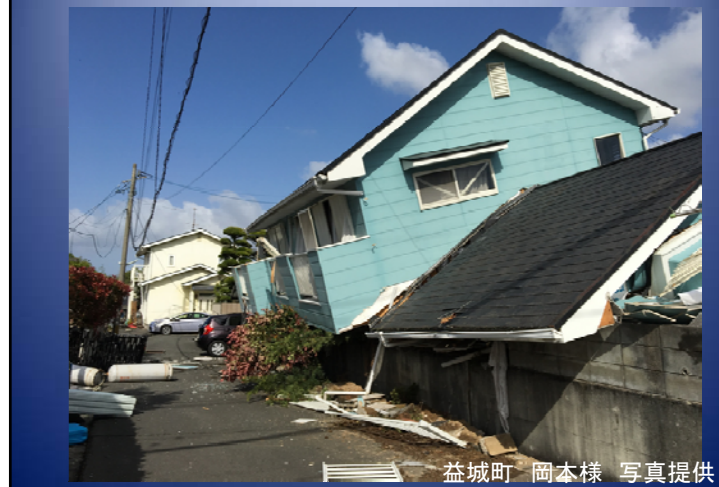
前震後 新耐震 築20年

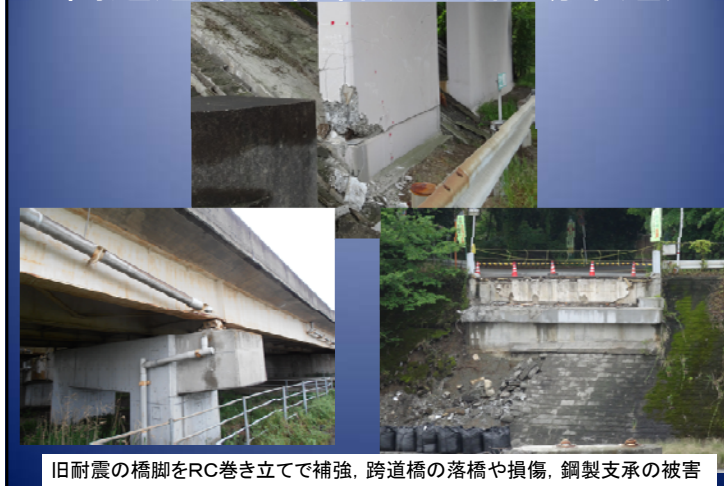
高速道路の被害(九州自動車道)

旧耐震の橋脚をRC巻き立てで補強, 跨道橋の落橋や損傷, 鋼製支承の被害

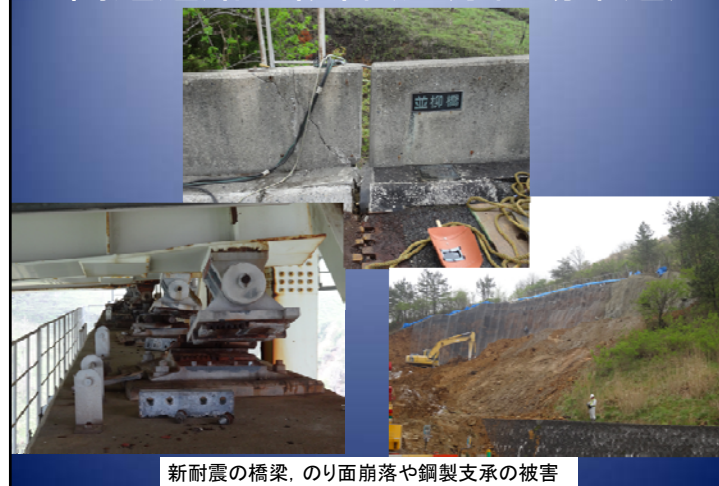
高速道路の被害(大分自動車道)

新耐震の橋梁, のり面崩落や鋼製支承の被害

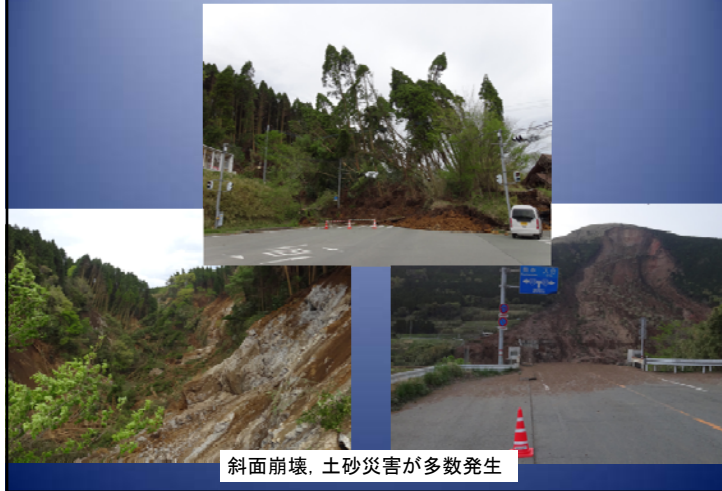
## 土砂災害

斜面崩壊, 土砂災害が多数発生
