## 第 5 章 矢部川水系の災害

### 5.1 はじめに

矢部川は流域面積 647km<sup>2</sup>、延長 61km の福岡県南部を流れ有明海に注ぐ一級河川である。平成 24 年(2012 年)7 月 14 日に襲った梅雨前線性の豪雨により、矢部川でも甚大な河川災害が発生した。特に、本川と派川の沖端川においては堤防の決壊が発生し、浸水面積は約 2,579ha、浸水戸数約 1,870 戸（うち、床上浸水 704 戸、床下浸水：1,166 戸。平成 24 年 8 月 2 日速報値。ただし、内水被害も含む）となるなど重大な被害が発生した。当日の降雨状況としては、黒木雨量観測所において、1 時間雨量：94mm、3 時間雨量：183mm、6 時間雨量：303mm、9 時間雨量：365mm、と全てが観測史上最大を記録した。それに伴い、14 日 9:00 に船小屋水位観測所地点で、観測史上最高となる 9.76m の水位を観測し、これまでの既往最高であった平成 2 年 7 月 2 日の 7.74m を大きく更新した。また、計画高水位と同等の水位が 4 時間程度継続し、本川 7k300 地点右岸が砂質層のパイピングにより決壊を引き起こした（国土交通省九州地方整備局、2012）。また、沖端川 12k200 地点右岸と 13k400 地点左岸において、越水による堤防決壊が生じた。

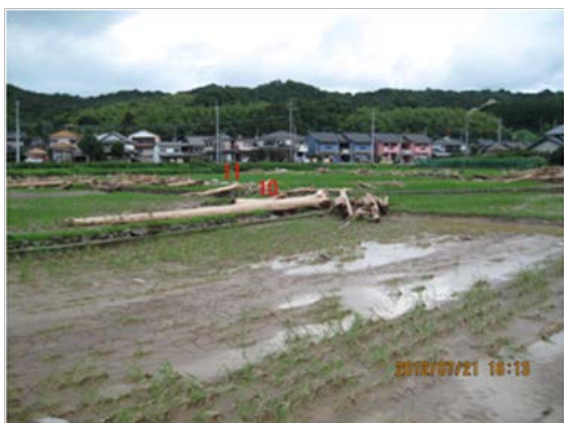
氾濫した流木には、個別にバラバラで散乱した状態で堆積した流木（写真 5.1）と、群として集積・堆積した流木（写真 5.2）とが観察された。流木群は、建物、電柱、地形的な変化など氾濫流にとって障害となるような物体によって捕捉されている。解析に際しては、個別に散乱した状態で堆積した流木と集積・堆積した流木群とに分けて解析した。

写真 5.1 個別に氾濫・堆積した流木

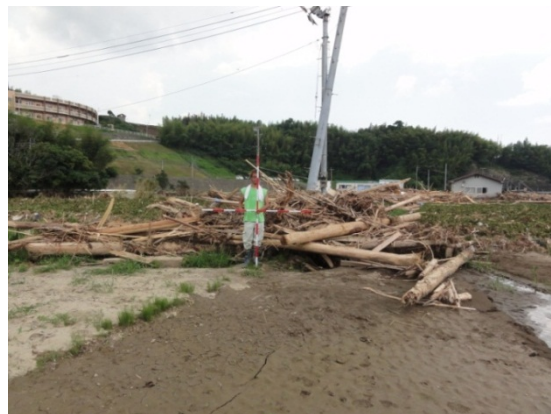
写真 5.2 障害物（電柱）により捕捉され集積した流木群

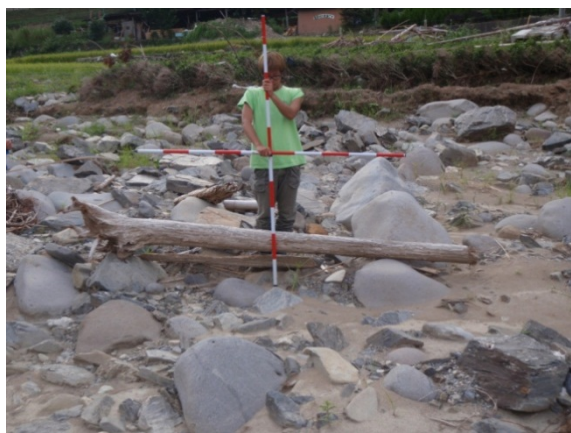
小野地区では、蛇淵橋から長瀬橋の区間の河川敷に流木が大量に氾濫・堆積した（図 5.5）。図中 D 地区では右岸側に、E 地区では左岸側の河川敷に氾濫した。その大部分は、個別に散乱・堆積した流木であった（写真 5.3）。現地において、直接、それぞれの流木の長さや直径を測定した。まず、図 5.6 にその結果を示す。相関係数は 0.305 であり、あまり相関はない。したがって、長さや直径は互いに独立であるとして、統計的な特性を調べた。

写真 5.3 小野地区の河川敷に氾濫・堆積した流木

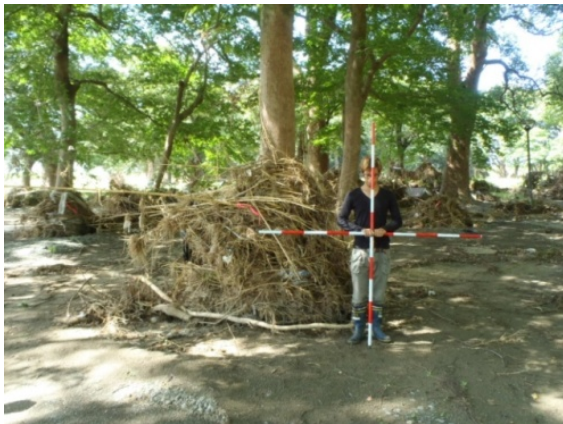
矢部川中流にはみやま市瀬高町の中ノ島公園(船小屋)に水害防備林が存在する。中ノ島公園の平均標高は約  $12\text{m}$  であり、水位が  $12\text{m}$  を越えた時間が水害防備林の浸水時間と考えられる。その結果、浸水時間は約 13 時間であった<sup>2)</sup>。この時間内に水害防備林のクスノキ林が大量の流木を捕捉した(写真 5.4, 5.5)。この水害防備林による流木の捕捉状況を調査した。流木群を立木単独で捕捉しているものと、近接する立木が複数で捕捉しているものとがあった。解析に際しては、複数の立木で捕捉したものと、単独の立木で捕捉したものととは区別した。

写真 5.4 捕捉された流木群  
(上流側から撮影)

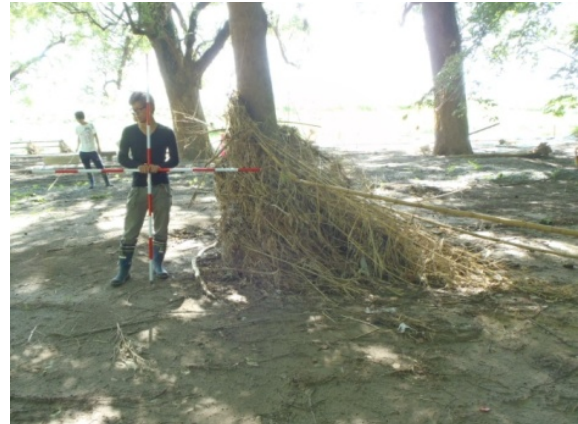
写真 5.5 捕捉された流木群  
(上流側から見て右側面から撮影)

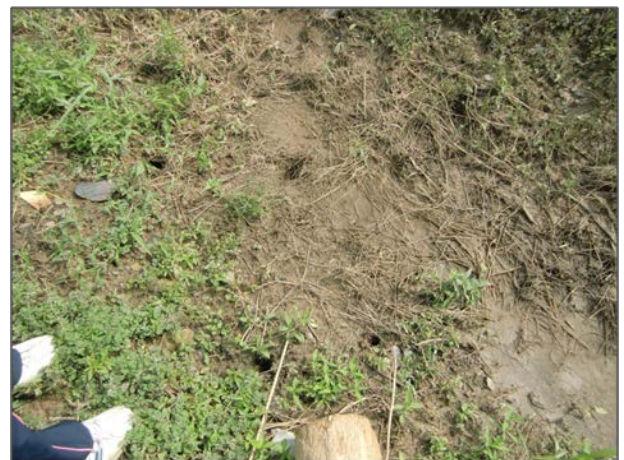
九州北部豪雨による矢部川における堤防決壊の特徴として, 計画高水位を超過していたものの, 越流は生じていなかったこと, 水衝部ではない内岸側において生じた点が挙げられる。これに対して, 矢部川堤防調査委員会において堤防決壊メカニズムが検討され, 堤防基盤地層の砂層 (As 層) を通じたパイピング現象が破壊の要因であったと結論されている。破堤箇所周囲やその他の地点を探索すると, 堤防の法尻部や表・裏のり面において, 後述するように, 1~2m<sup>2</sup> に 1 個の小孔が確認された (写真 5.6)。このような小孔がそもそも堤防表面上にどの程度存在し, その穴のサイズ (直径や深さ) がどの程度なのか等に関しては当該地域に限らず, 明らかにされた事例は少ない。本調査は, 矢部川及び沖端川を一つの対象とし, 堤防に形成された孔の空間分布やそのサイズを明らかにするために, 現地調査を実施した。

写真 5.6 堤防で確認された孔  
(2012 年 7 月 16 日撮影, 矢部川決壊地点上流  
200m 右岸側 : 裏のり面, 直径 5-10cm)

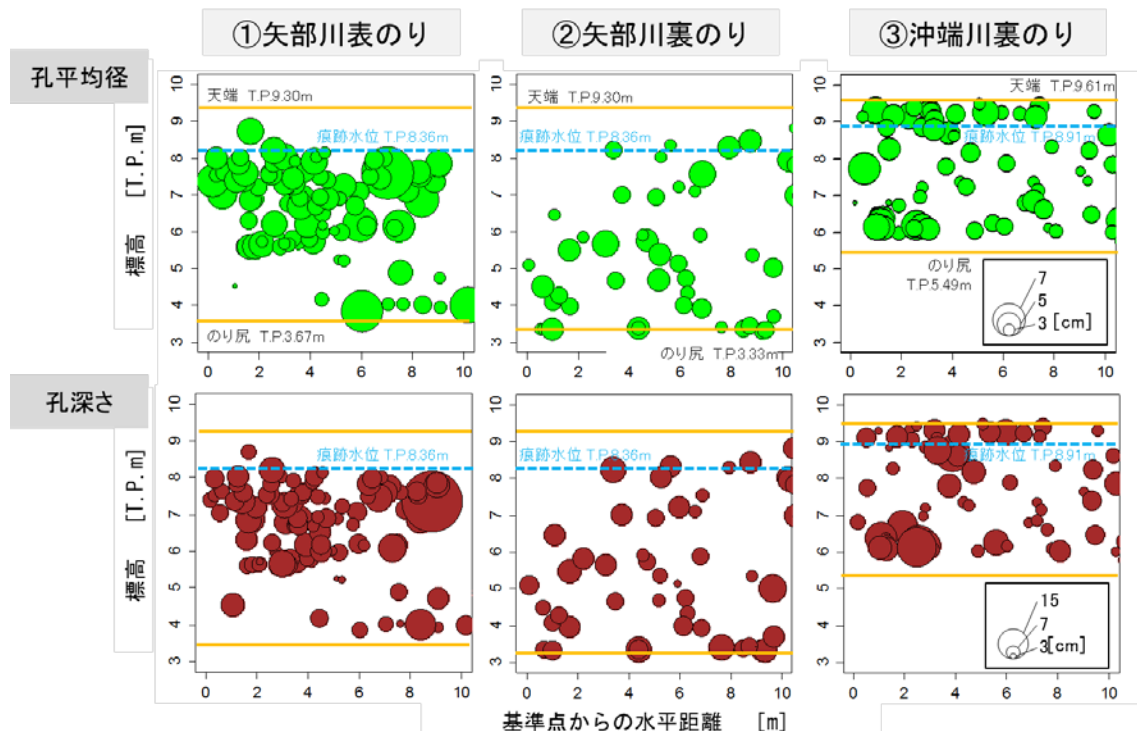
図 5.16 は本調査により探索された堤防表面上における小孔位置における孔平均径と深さを示している。ここでの平均径とは、短径・長径の平均値とする。また、図中横軸は基準点からの堤防平衡方向距離、縦軸は標高としている。これより、矢部川表のり面、裏のり面、沖端川のり面において、それぞれ、114 個、51 個、68 個の孔があり、平均存在密度はそれぞれ、 $0.72 \text{ 個/m}^2$ 、 $0.22 \text{ 個/m}^2$ 、 $0.62 \text{ 個/m}^2$ である。小孔の分布に着目すると、矢部川表のり面では天端近傍に小孔が集中しているが、裏のり面ではむしろのり尻近傍に比較的多くの孔が見られ、沖端川裏のり面では、天端付近より法尻付近に多い。この様子は、これらのデータを堤防平行方向に平均し、標高毎にまとめた結果からも見られる(図 5.17)。また、小孔の平均径や深さについては、顕著に偏在している様子は確認できないが、矢部川表のり面での小孔サイズが他と比べてやや大きい。ここで、小孔の総面積(各小孔の面積の平均径より求め、その総和)を求め、それを対象サイトの面積で除したものを、小孔占有率とすると、矢部川の表・裏のり面の小孔占有率はそれぞれ 1.00%、0.21%となる。また、沖端川における小孔占有率は 0.67%であり、矢部川の表のり面と裏のり面との間の値を取る。

図 5.17 小孔の存在密度の鉛直分布

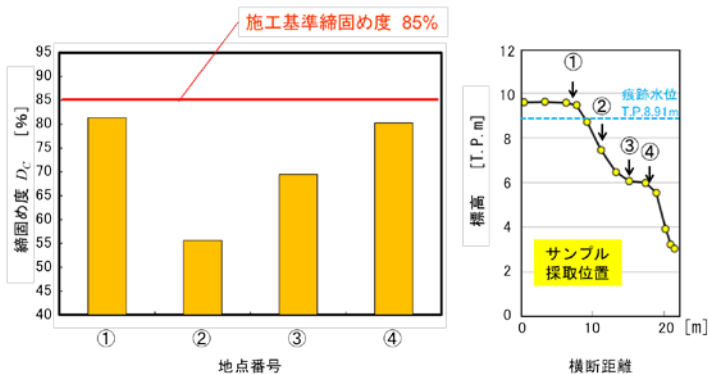
次に、沖端川表のり面で採取した堤防土サンプルを用いて、含水比に対する乾燥密度を求めた結果を図 5.19 に示す。これより、サンプルの最大乾燥密度は  $1.47\text{g/cm}^3$  であり、堤防土コアサンプルより得られた乾燥密度から締固め度  $D_c$ （サンプル土砂の最大乾燥密度に対するサンプル乾燥密度の比）を求めたものが図 5.20 である。これより、全地点において堤防の締固め度の管理基準となっている 85%を下回っている。特に、堤防斜面にあたる天端から 5.3m 地点は締固め度が 50%程度と低い。

図 5.20 沖端川堤防表面（5cm）サンプルの締固め度  $D_c$
