# 関東および信越地域の被害概要 (速報)

土木学会関東支部

2011年4月8日

# 関東・信越地域の被害概要

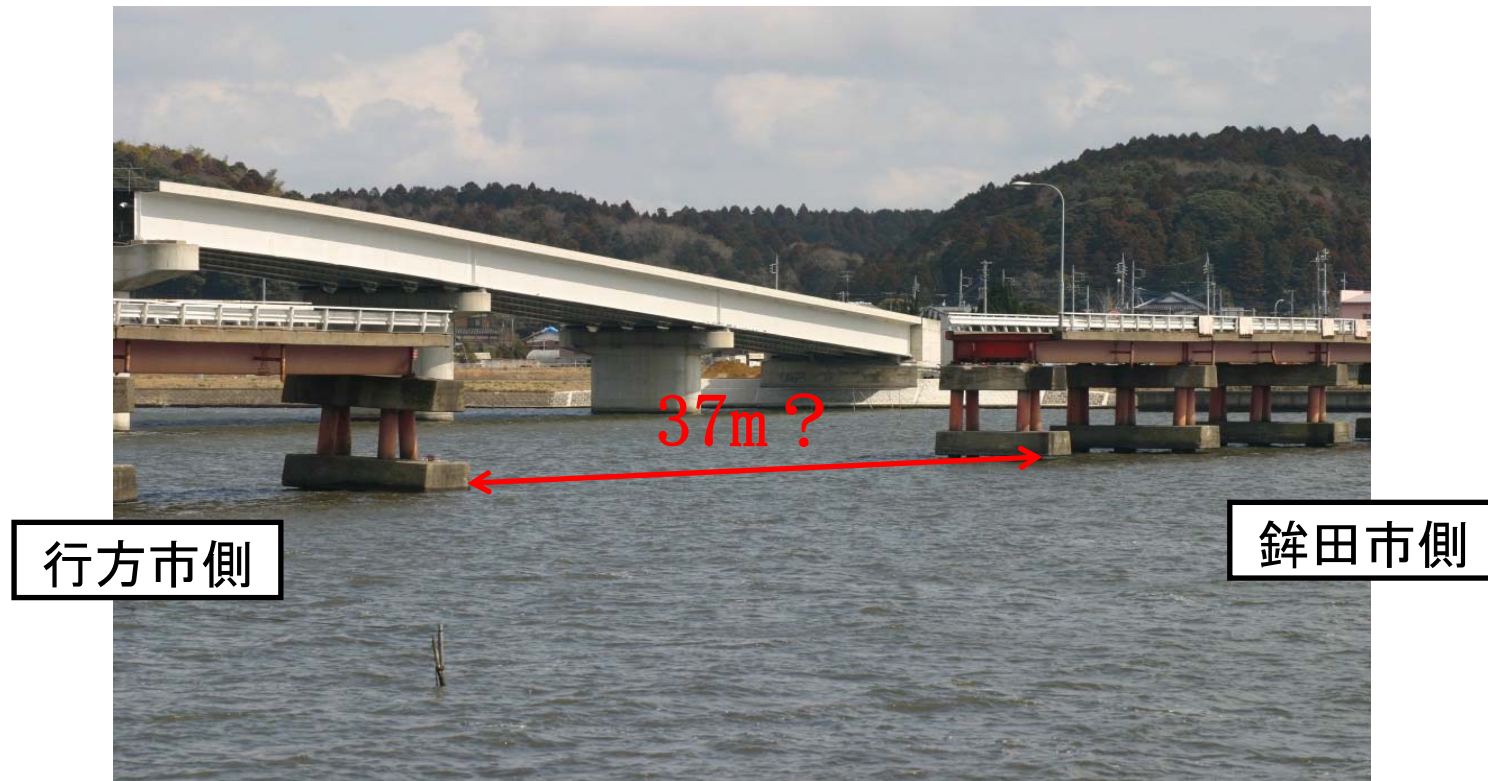
- ・鹿行大橋の中央部分が37m(60m?)にわたり崩落
- ・走行していた複数の車が約5 m下の湖に転落し、男性1名が死亡(報道発表)
- ・3径間分が橋脚とともに落橋した可能性がある

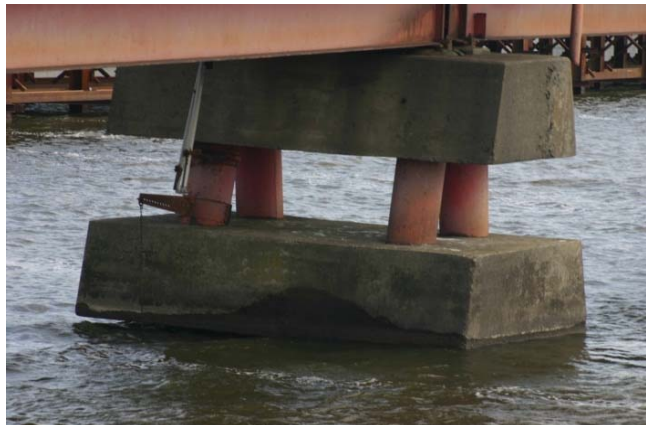
崩落していない部分

- ・行方市側の落橋部分が若干変形している
- ・鉾田市側の橋脚のコンクリート部分に損傷がある

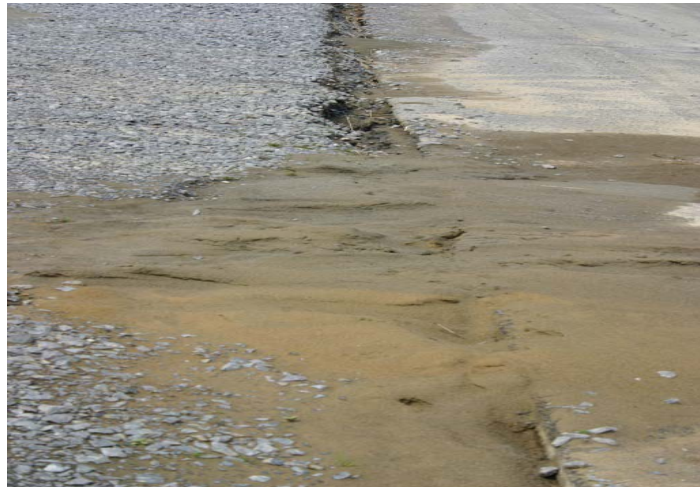
液状化によって  
噴出したと思われる砂

- ・最大で20cmを超えるような割れ目
- ・側方流動のためか右側へ変形

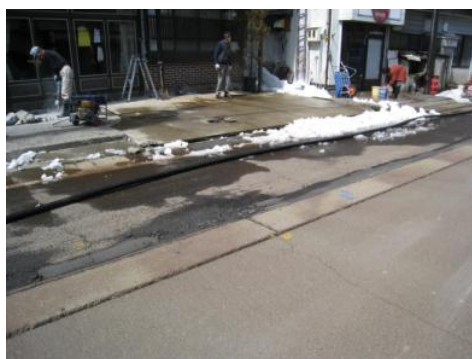
JR飯山線森宮原駅前通りの亀裂と陥没

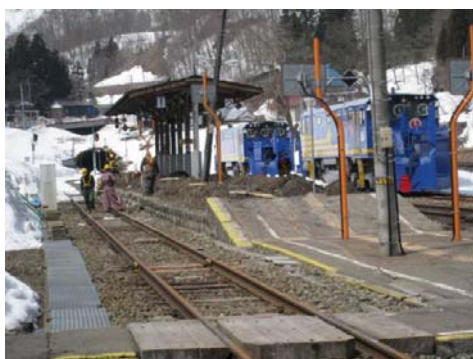
JR飯山線森宮野原駅ホームの破損  
と線路のゆがみ(補修工事中)

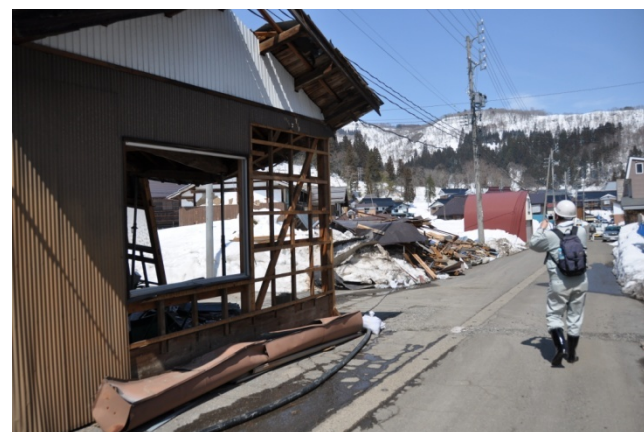
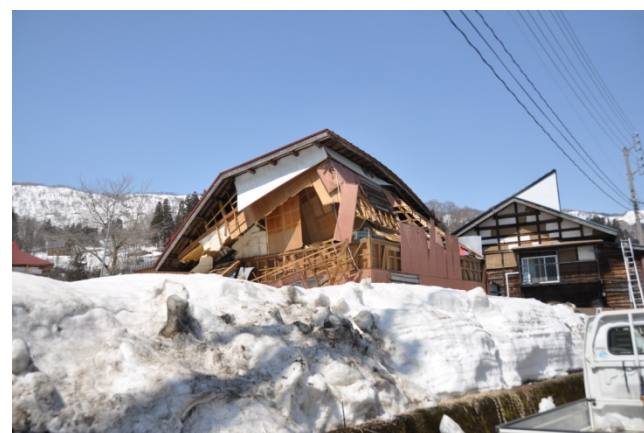
家屋の倒壊は、青倉トンネル～栄大橋地区お  
よび横倉地区に大規模な破壊がある。

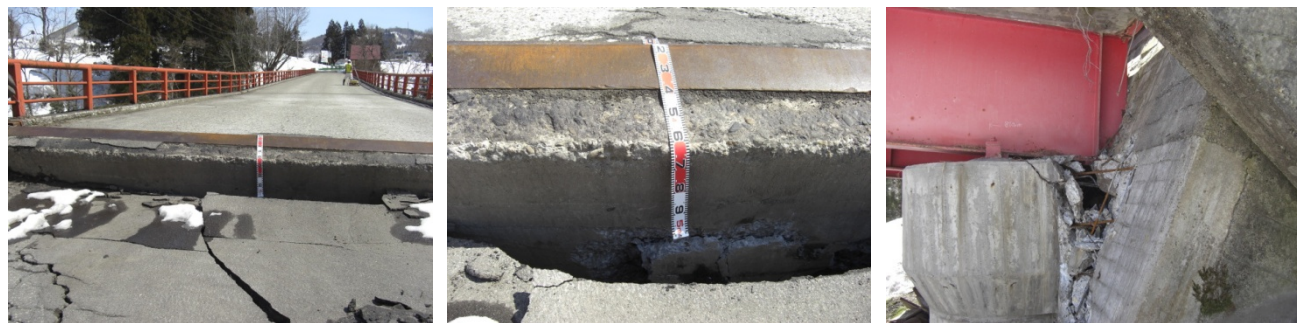
## 仲条橋

右岸側の橋台基盤がすべって(円弧すべり?)下がったため、スパンが縮まり、桁が橋台を突き崩し、また、中間橋脚上の支承から外れている。

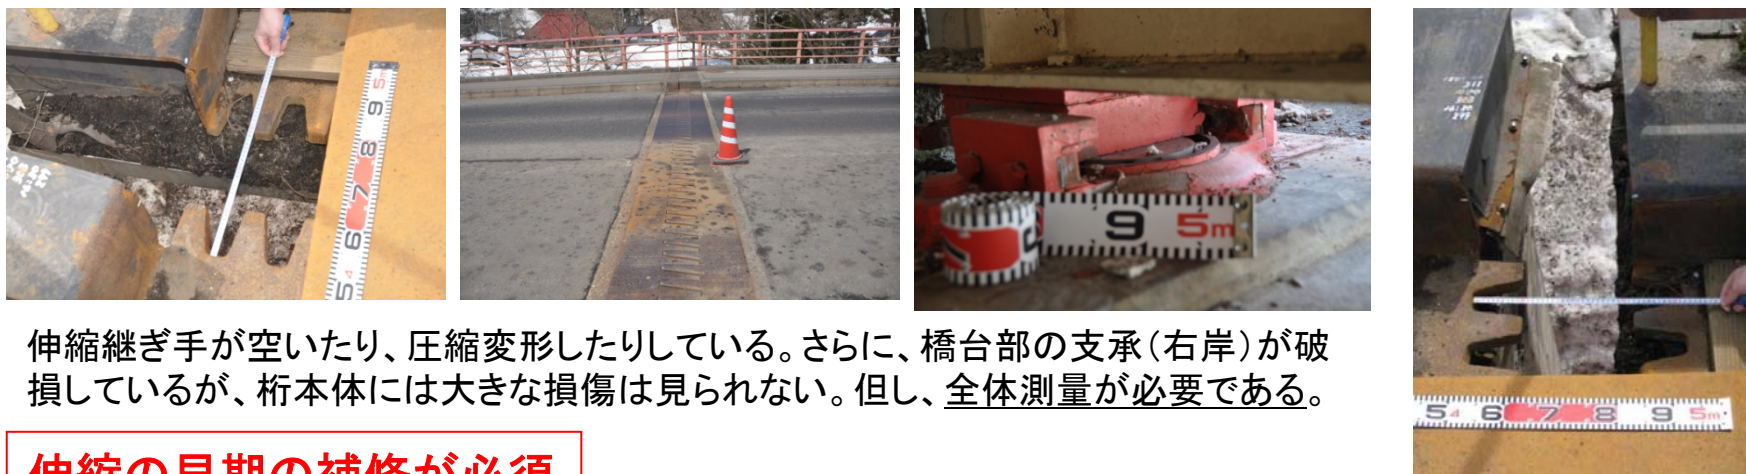
## 栄大橋

伸縮継ぎ手が空いたり、圧縮変形したりしている。さらに、橋台部の支承(右岸)が破損しているが、桁本体には大きな損傷は見られない。但し、全体測量が必要である。

伸縮継ぎ手の破損状況の注意点

1. 桁の温度伸縮

→ 桁の温度伸縮が出来ないために主桁・支承・下部工に応力が残留する

2. 車両通行による主桁たわみの阻害

栄大橋津南側橋詰のジョイント部ずれ

### 伸縮の早期の補修が必須

**「簡易鋼製ジョイント+乾式止水材」方式を提案**

(半恒久的な対策にも対応可)

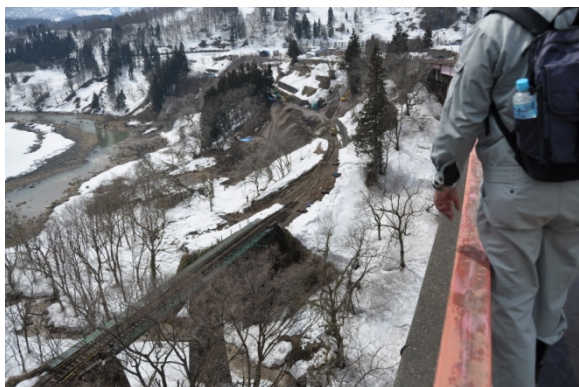
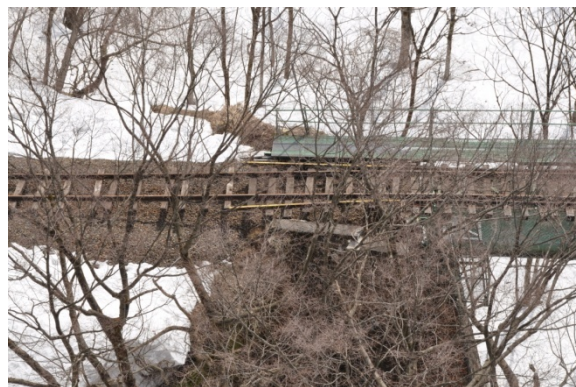
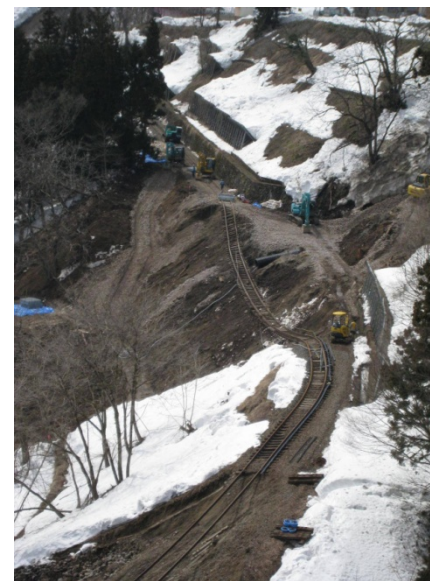
## 飯山線線路の損傷

栄橋の下流に位置するところが損傷(橋台が少し下流にずれている)

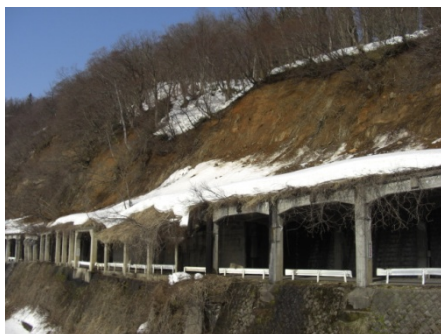
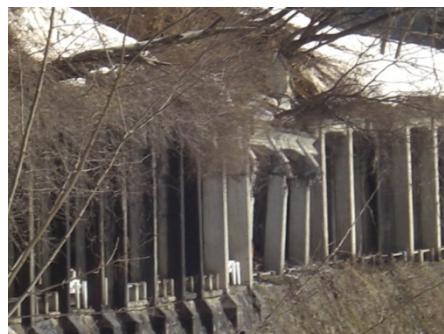
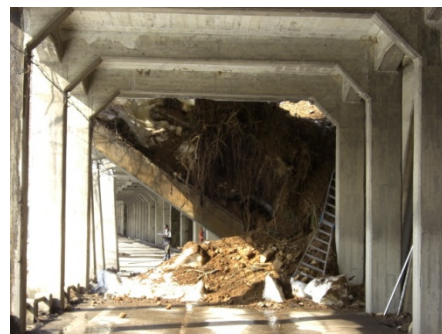
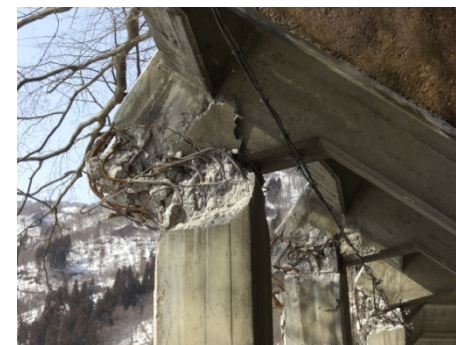
## スノーシェットの破壊

一連のシェット(建設年次や形式が異なる)に崩落土砂(雪混じり)が衝突し、破壊。破壊状況から推定するに、荷重が少し谷側に押し出すように作用したと見られ、崩壊したシェットに接続するシェットにも柱部に大きなひび割れが観察された。

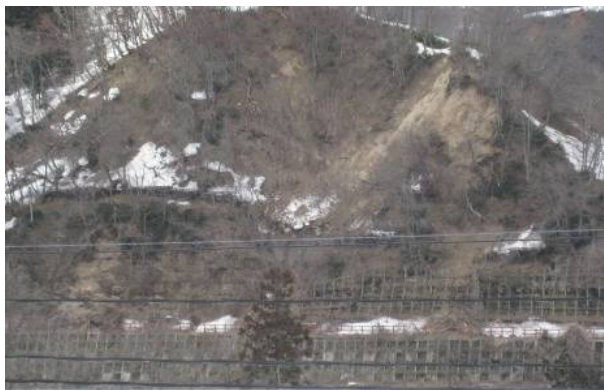
①津南・信濃川左岸  
河岸段丘斜面崩落により，雪崩予防柵や法  
枠工などが破壊されている。

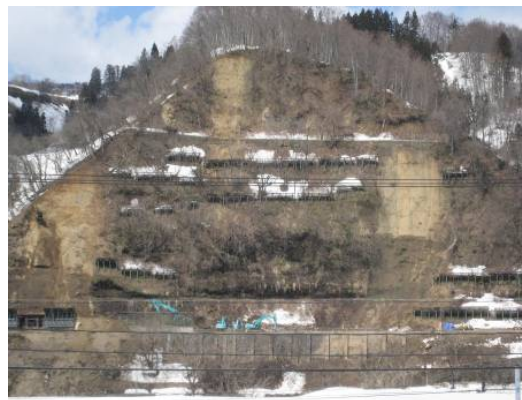
②JR飯山線越後田中駅付近  
河岸段丘斜面崩落により，雪崩予防柵や線路などが  
破壊されている。鉄道については既に復旧工事が進め  
られている。

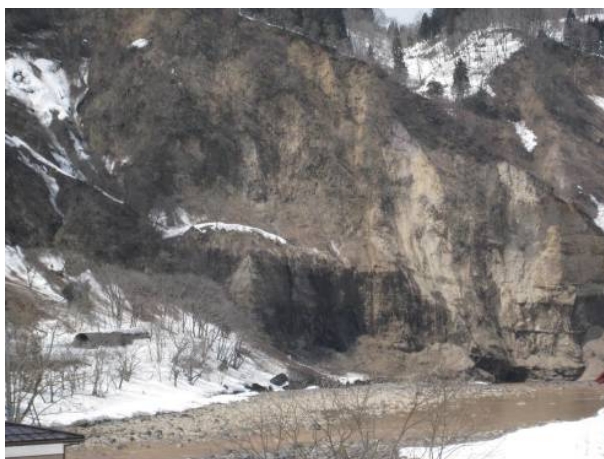
③信濃川の中津川との合流点上流側左岸  
河岸段丘斜面の崩落。左下のトンネルはJR飯  
山線。

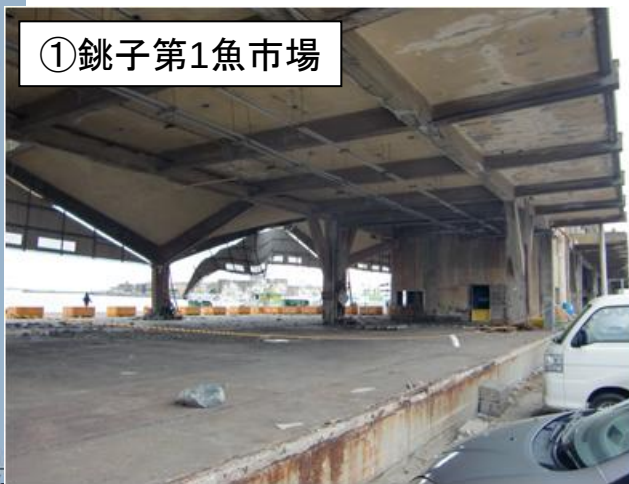
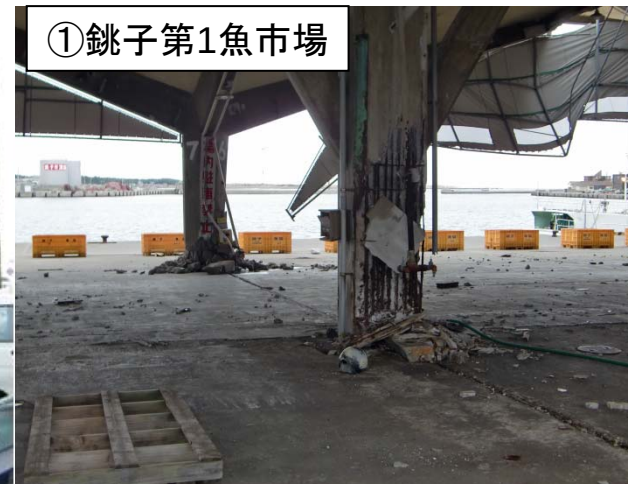
①銚子第1魚市場

銚子市では、地震被害は第1魚市場で確認された。他の地点では津波による被害が踏査と聞き取り調査で確認した。

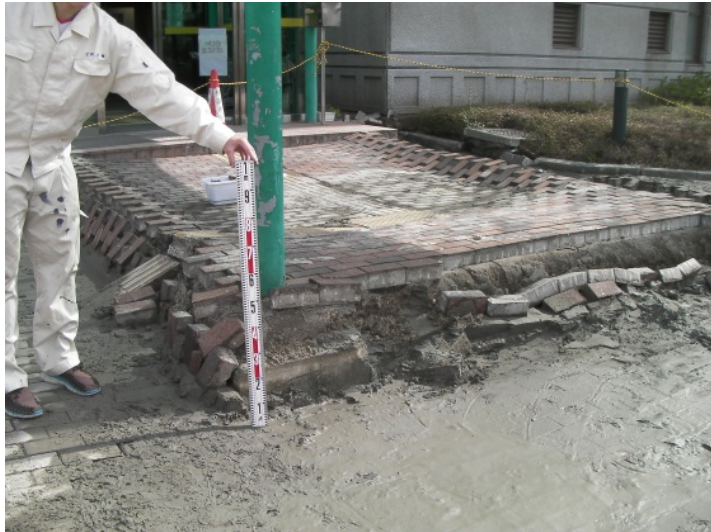
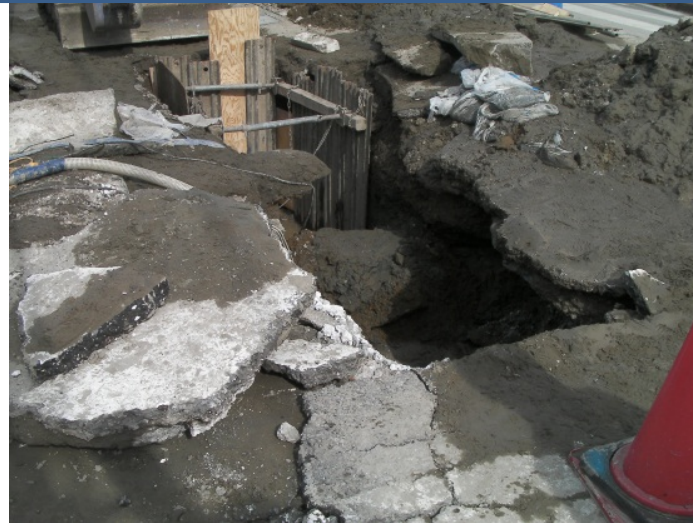
### No.1－1 千葉市児童相談所

噴砂が見られ，路面が陥没するなど，液状化した痕跡があった

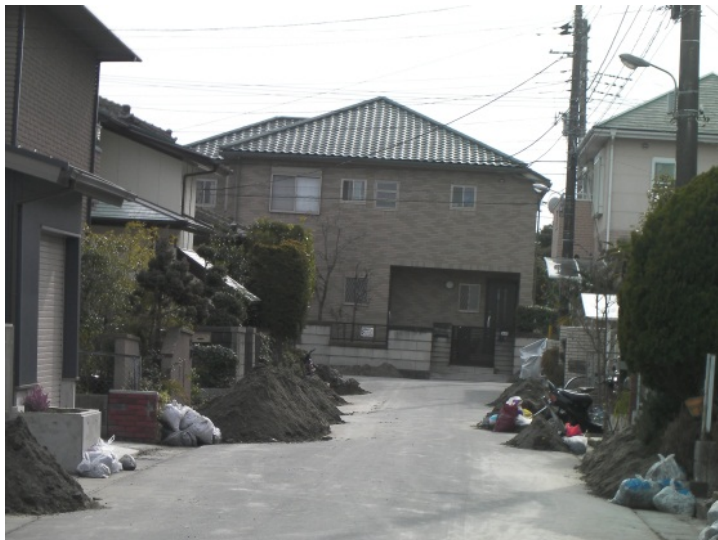
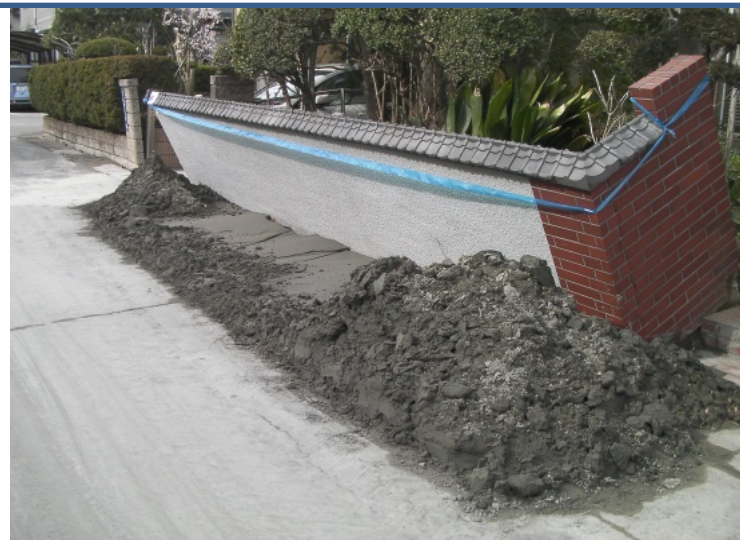
### No.1－2 千葉市美浜区磯辺の住宅団地

噴砂が見られ，住宅やブロック塀が傾斜するなど，液状化した痕跡があった。

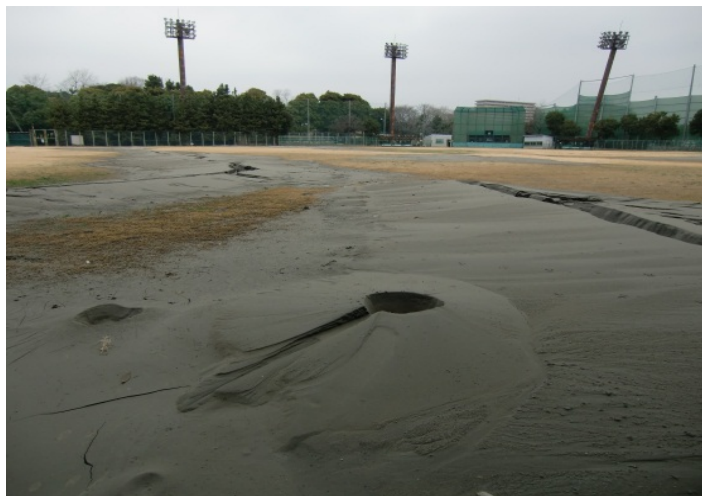
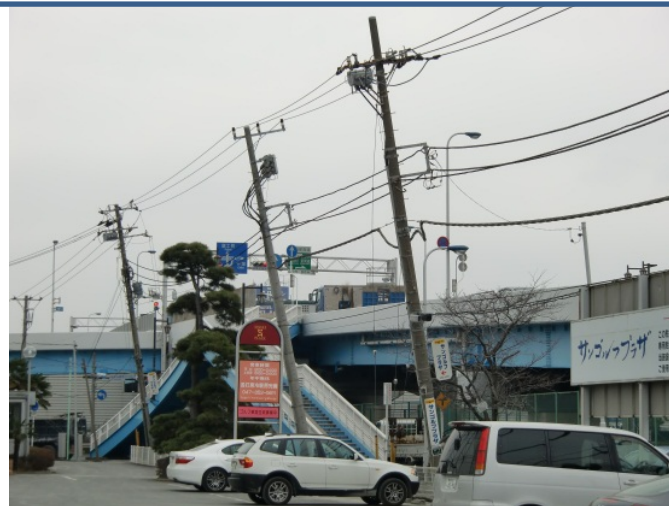
### No.2-1 浦安市中央公園 と同公園南側道路を挟んだ 向かい側歩道

浦安市中央公園では、噴砂が見られ、路面が盛り上がり、グラウンドの照明灯が傾斜し、歩道が最大2m陥没していた。同公園南側道路の向かい側歩道では、電柱が傾斜し、噴砂が見られ、共に液状化した痕跡があった。

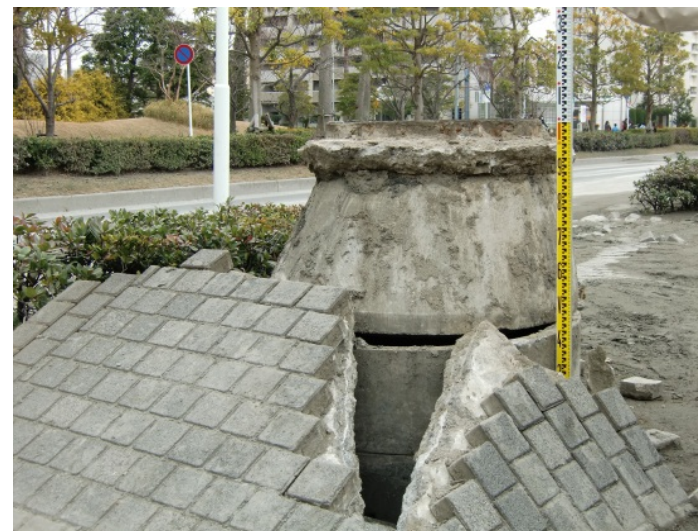
### No.2-2 浦安市明海3丁目 の歩道

浦安市明海3丁目の歩道とその付近では、噴砂が見られ、複数のマンホールが浮き上り、マンホールが最大210cm浮上るなどの液状化の痕跡があった。

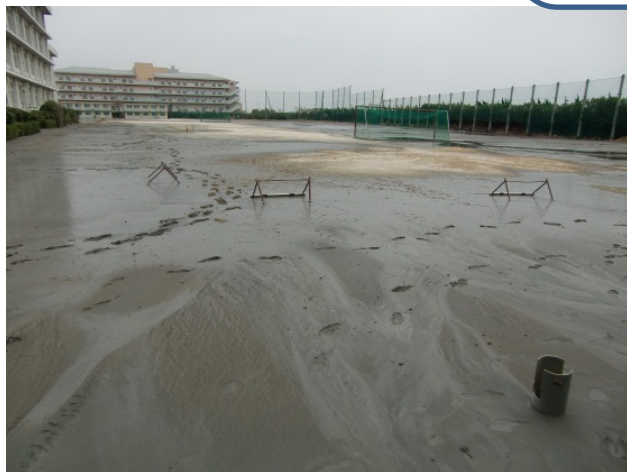
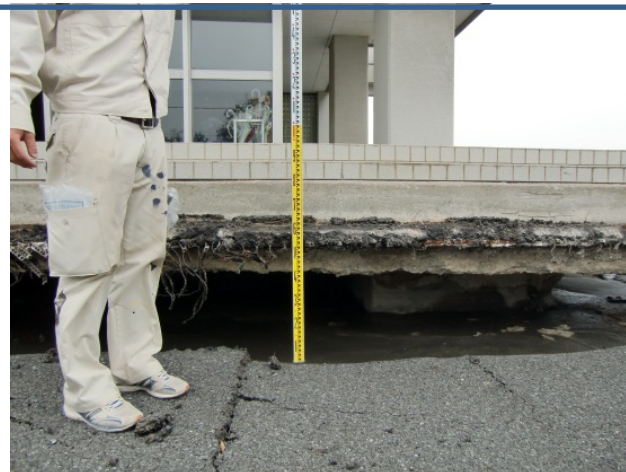
### No.2-3 浦安南高校

浦安南高校の正門付近から液状化が見られた。校内に入ると、校舎の周囲とグラウンド全面に液状化が起こっており、地盤が約60cm沈下していた。なかには校舎の基礎下まで、噴砂が見られ、液状化の痕跡が多数あった。

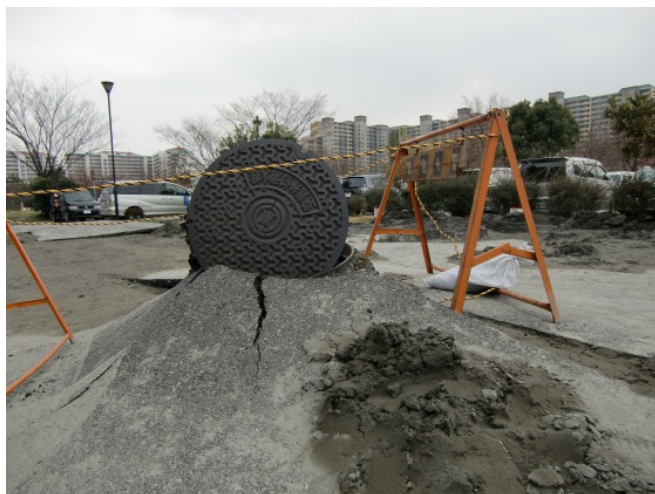
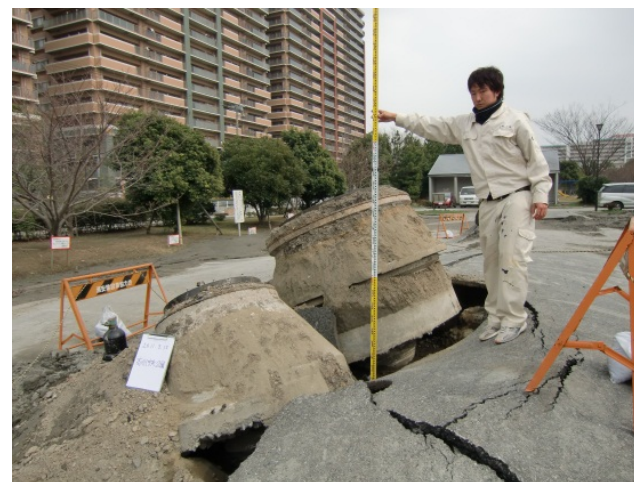
### No.2-4 浦安市高洲中央公園

浦安市高洲中央公園では、噴砂が見られ、災害用貯水槽のマンホールが最大170cm浮上るなどの液状化の痕跡があった。

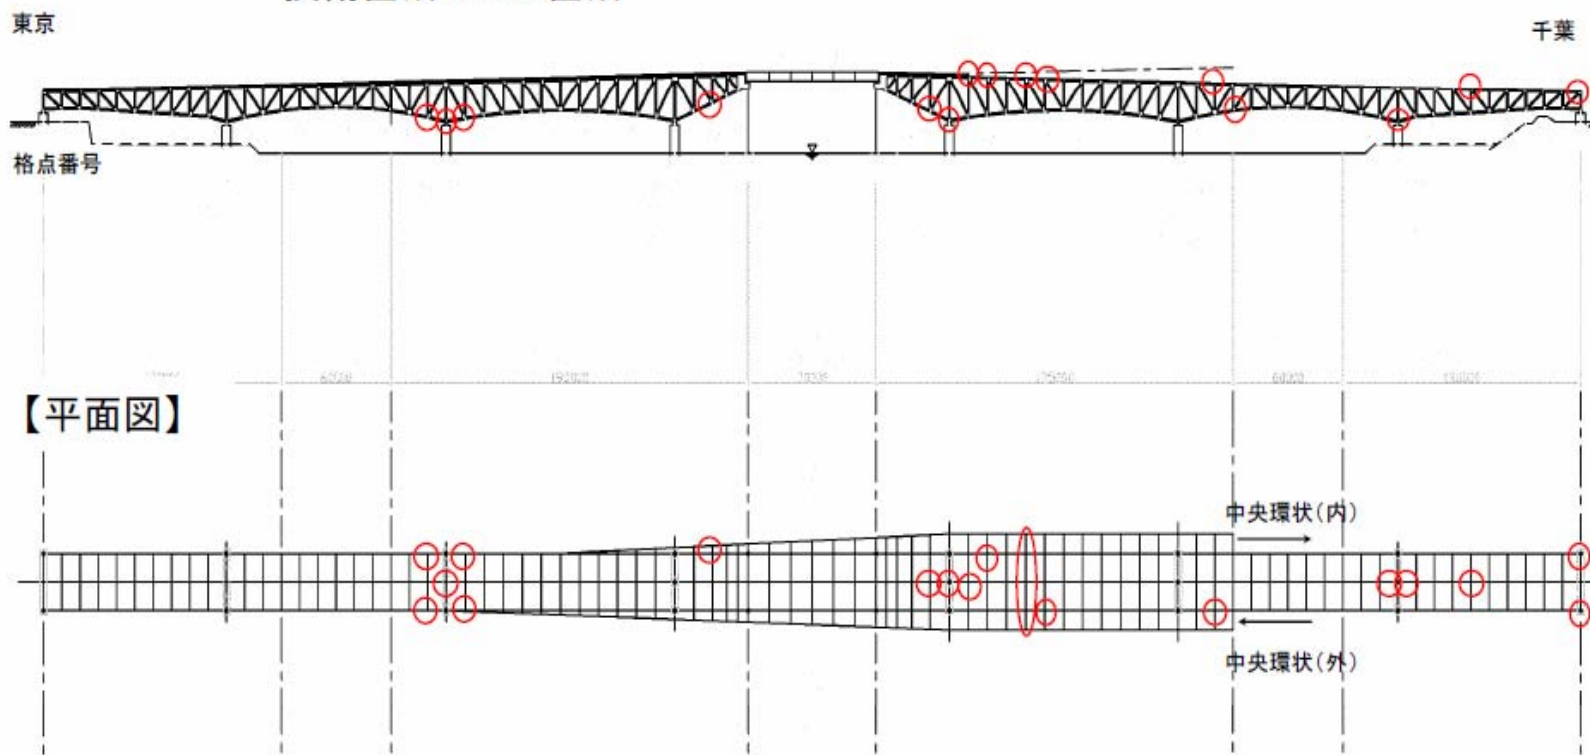
### 【側面図】

損傷箇所: 全19箇所

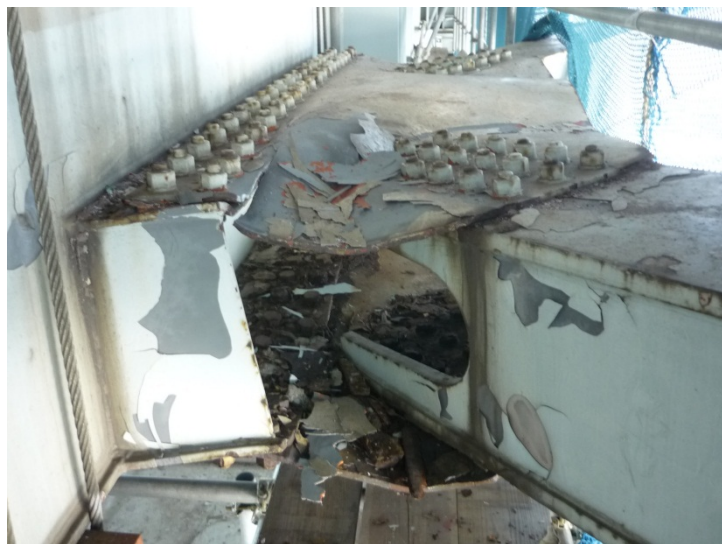
取付部材(横支材一下横構)の損傷

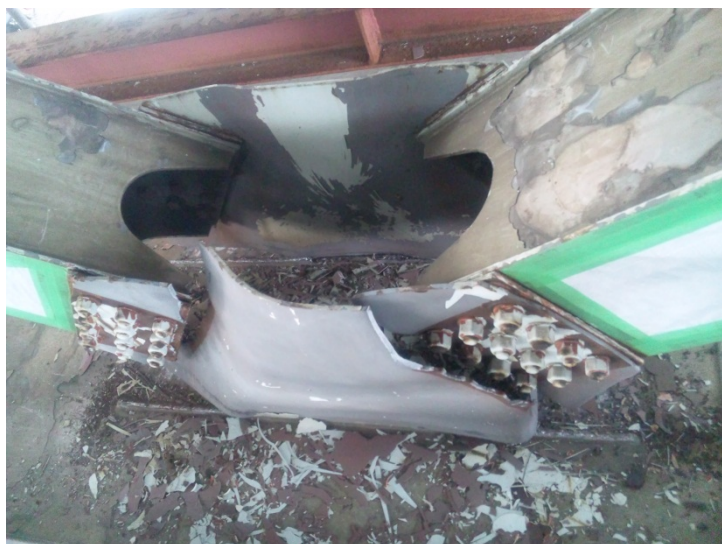
取付部材(横支材一対傾構)の損傷

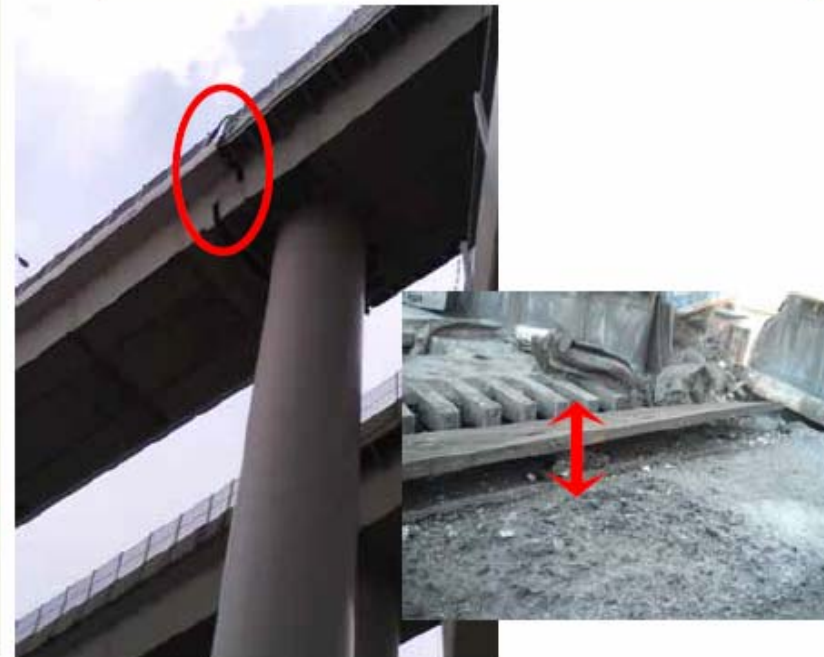
支承の脱落により路面が20cm段差  
(大-206)

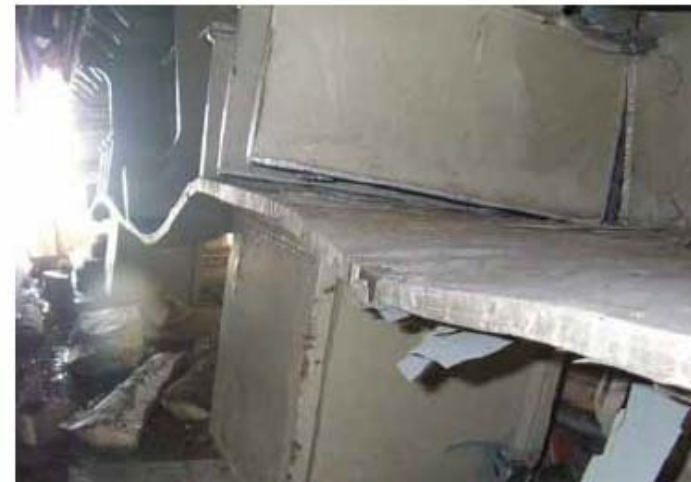
桁の変形

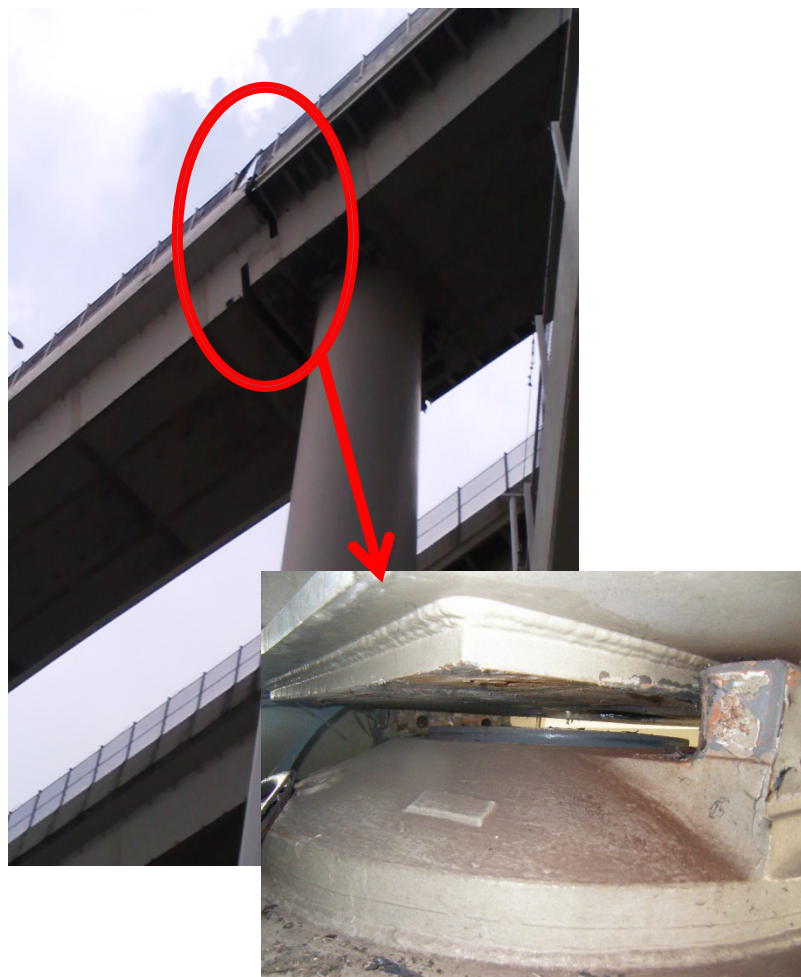
桁橋を支持する支承が脱落

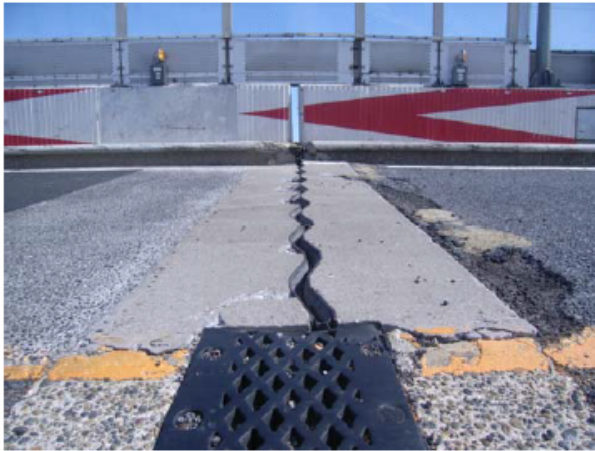
路面の段差・コンクリートの損傷

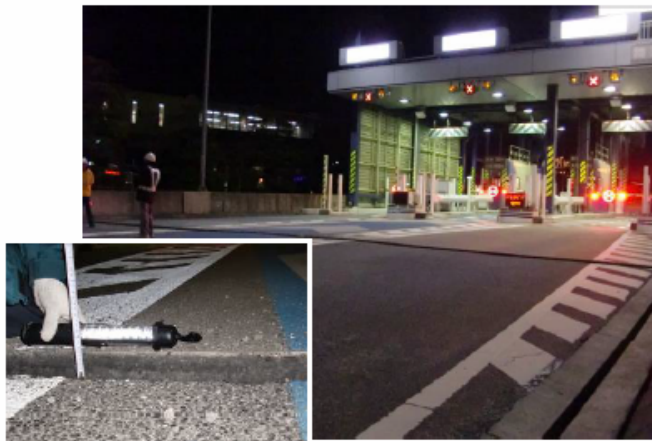
舗装の段差

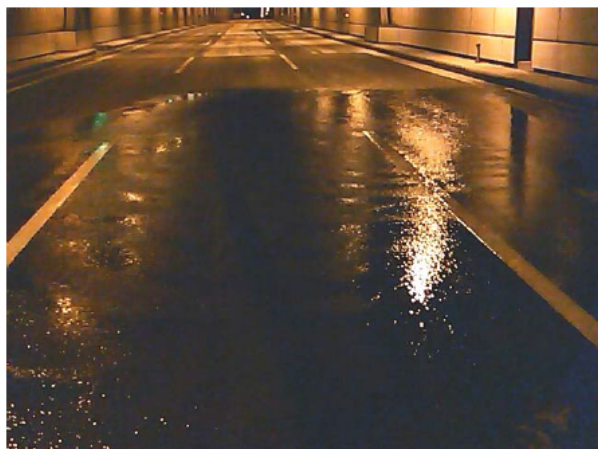
トンネル継目からの漏水
