道路構造物の被害 その2

(阿蘇大橋, 南阿蘇橋, 阿蘇長陽大橋)

九州大学大学院 梶田幸秀

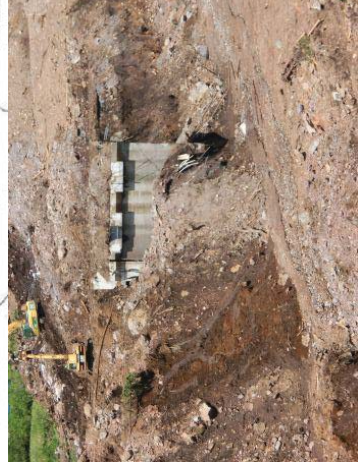
A2橋台は，地盤のすべりにより沈降しているのかどうかはよくわからない  
落橋防止チェーンなどは引きちぎられたと考えられる

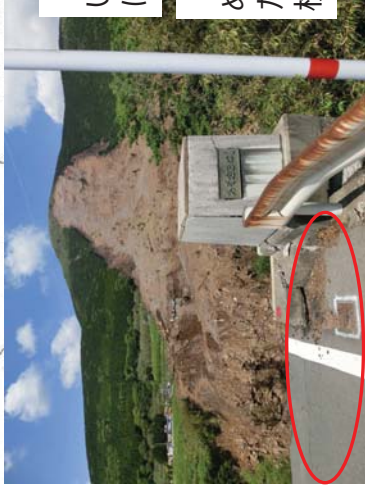
地すべり側

住民の話では、A1側道路ま  
で土砂が流れてきたとのこと

・地震動で損傷が発生したかもしれな  
いが、地震動だけで崩壊したとは考え  
にくい

・大量の土砂の重量が橋に作用したた  
め崩落したのか、A2橋台側地盤が滑っ  
たため崩落したのかについては今後の  
検討課題といえる

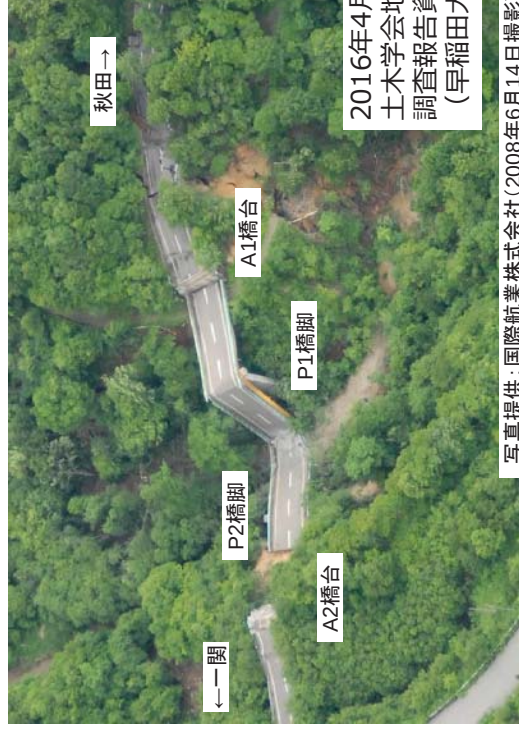
2008年岩手・宮城内陸地震 祭時（まつるべ）大橋の落橋

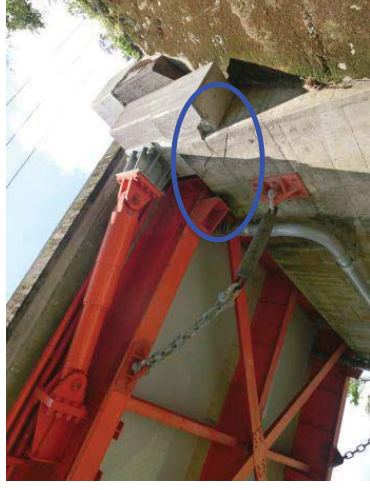
阿蘇大橋側

2基ともせん断ひび割れ発生を確認

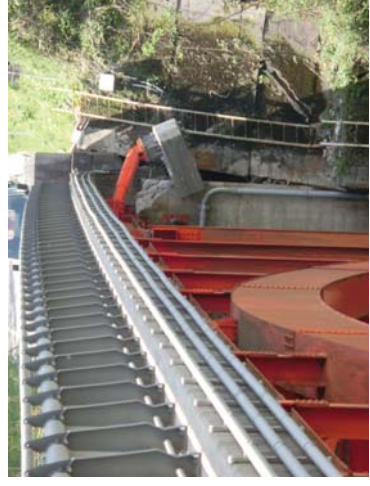
南阿蘇村役場側

2基とも橋台から外れているのを確認

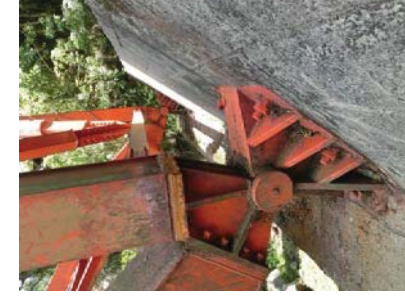
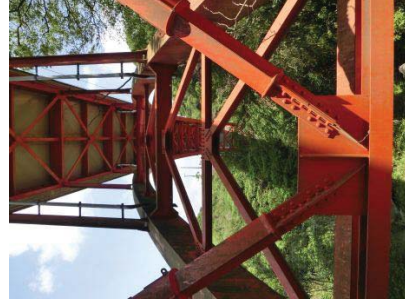
橋台下は特に地に地すべりはなかったが，その周辺は地すべりが発生  
アーチ支持部，橋の構造部材，橋台などには目視で確認できる損傷  
はなかった

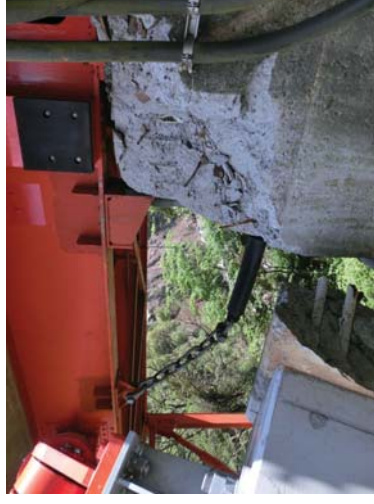
橋軸直角方向の衝突時用緩衝材

落橋防止システム（変位制限ブロック）は損傷したが，落橋防止システム  
が機能を果たし，橋梁本体構造への影  
響がなかったのではないかとはいえる

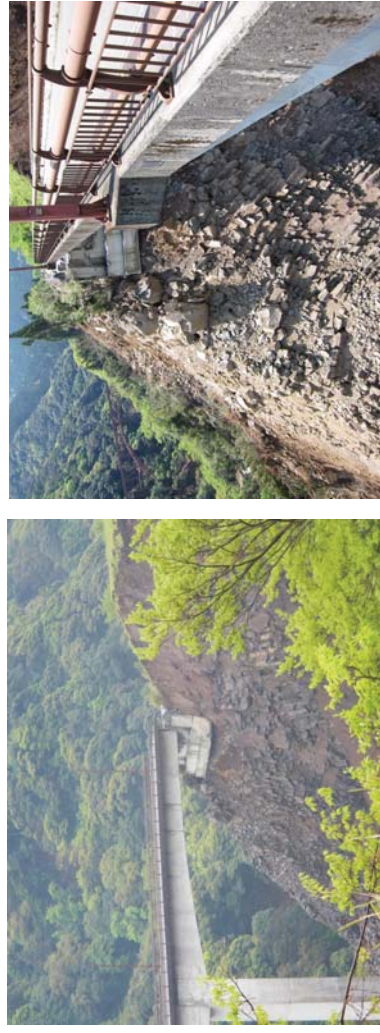
橋台下で地すべりが発生し、橋台が沈下

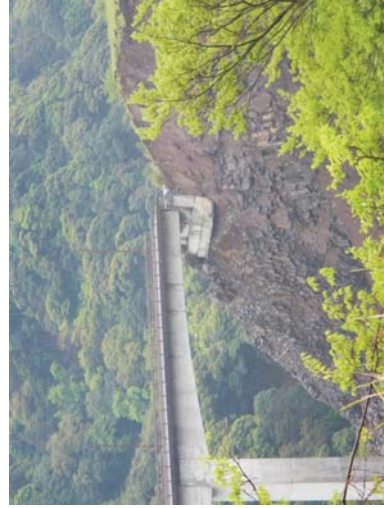
橋台下で地すべりが発生し、橋台が沈下  
橋脚は目視では損傷は確認できず  
高次不特定構造物なので、橋台がなくても自立できる
